TLAČNO ISPITIVANJE KAPITELA STUPA IZ PALAČE MOISE U CRESU

COMPRESSION TEST OF A COLUMN CAPITAL OF MOISE PALACE IN CRES

Željko Smolčić*, Paulo Šćulac*

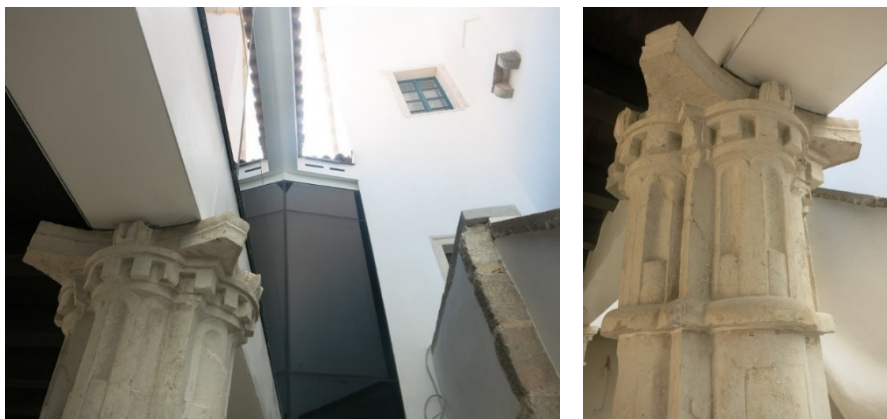
Nakon uspješno provedenog laboratorijskog tlačnog ispitivanja kapitela stupa moglo se pristupiti ugradnji kapitela stupa. Na Slici 8. prikazan je ugrađeni kapitel stupa i dio konstrukcije koji se oslanja na kapitel stupa.

Slika 8. Kapitel stupa nakon sanacije [10]
