# Prijedlog mjera za povećanje sigurnosti cestovnog prometa vangradske ceste

**Graduate thesis / Diplomski rad**

**2023**

**Prijedlog mjera za povećanje sigurnosti cestovnog prometa vangradske  
ceste**

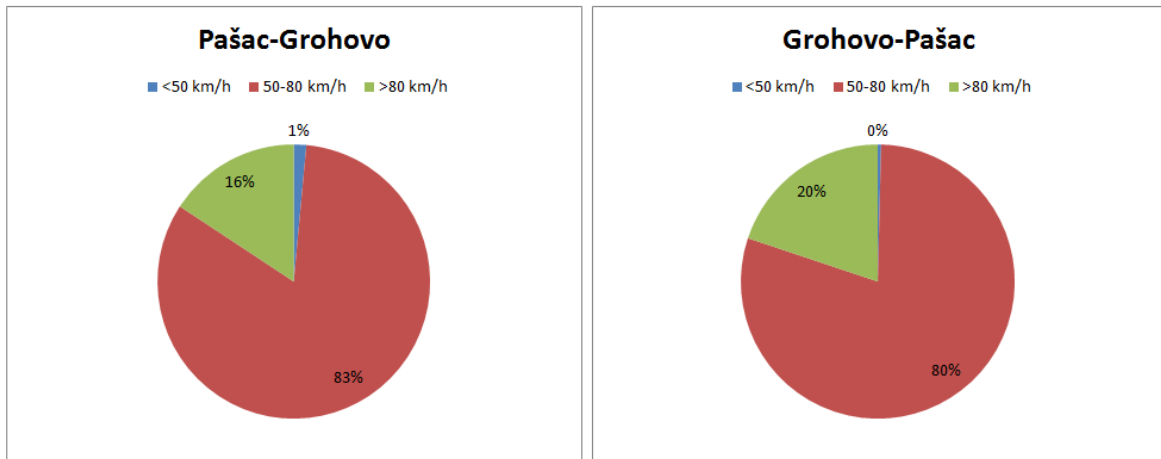
Slika 10. Brojač 1 – postotak brzina za oba smjera

Kada se uzme ukupni broj vozila, brzine i smjerovi (Slika 10) može se zaključiti da jako mali gotovo zanemarivi postotak vozača poštuje propisanu brzinu (40 km/h) i čiji je udio 0-1%.

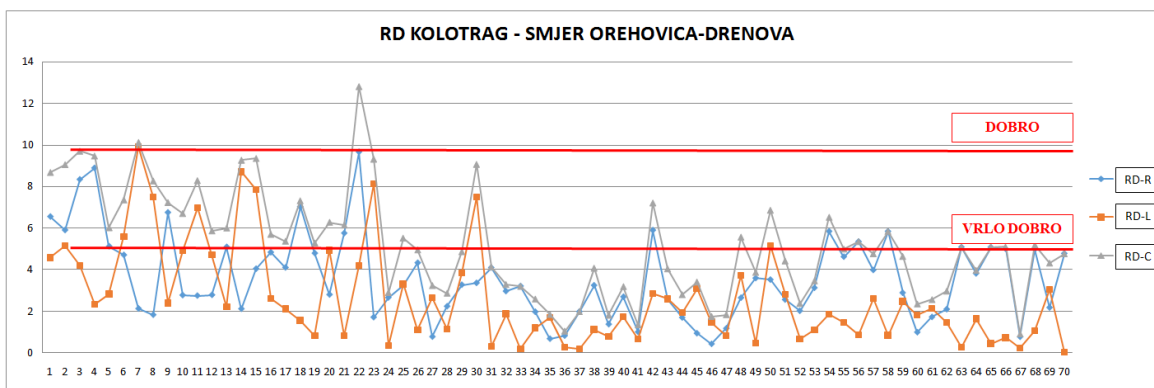
Slika 17. Dubine kolotruga na poddionicama za smjer Orehovica-Drenova

Prema slici 17. vidljive su dobiveni podaci (dubine) kolotruga svake poddionice (100 m) na ukupnoj duljini L=6,95 km za smjer Orehovica-Drenova, a gdje se može vidjeti da je stanje kolnika u pogledu poprečne ravnosti (kolotruga) u vrlo dobrom i dobrom stanju na gotovo cijelom potezu predmetne dionice.

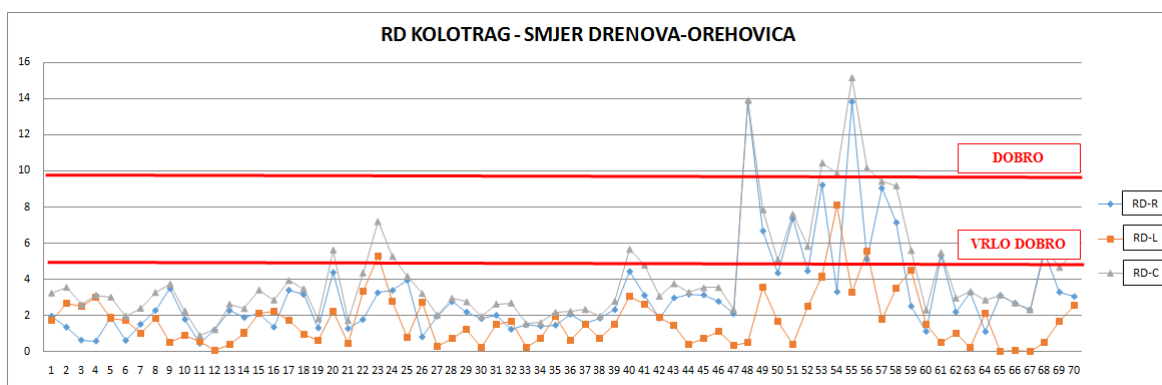
Slika 18. Dubine kolotruga na poddionicama za smjer Drenova-Orehovica

Na slici 18. vidljivi su dobiveni podaci (dubine) kolotruga svake poddionice (100 m) na ukupnoj duljini  $L=6,95$  km za smjer Drenova-Orehovica, a gdje se također može vidjeti da je stanje kolne površine u pogledu poprečne ravnosti (kolotruga) u vrlo dobrom i dobrom stanju na gotovo cijelom potezu predmetne dionice.

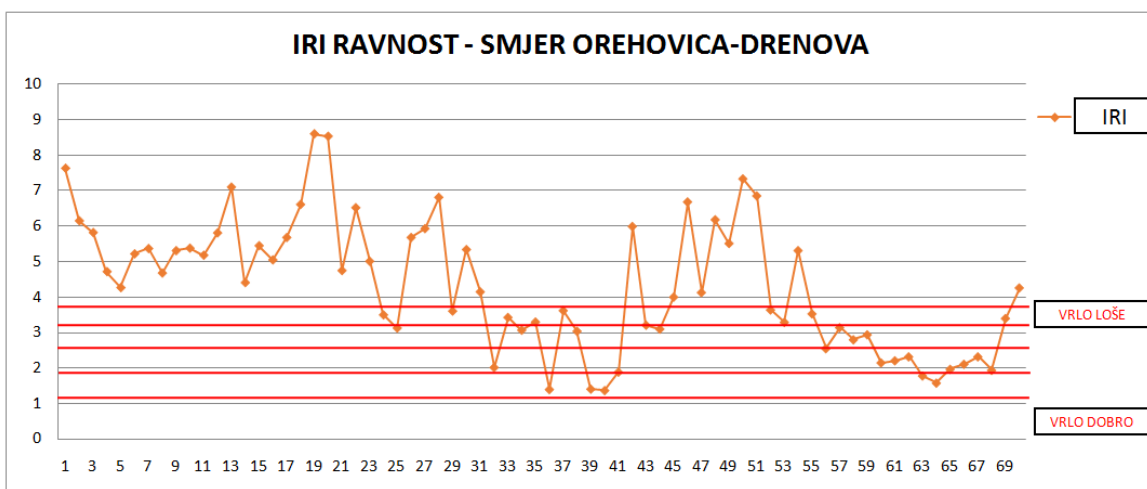
Slika 19. Ravnost IRI na poddionicama za smjer Orehovica-Drenova

Na slici 19. iskazane su dobivene vrijednosti uzdužne ravnosti svake poddionice (100 m) na ukupnoj duljini L=6,95 km za smjer Orehovica-Drenova, a gdje se može vidjeti da je ocjena stanja kolne površine u pogledu uzdužne ravnosti većinom u vrlo lošem stanju na gotovo cijelom potezu predmetne dionice, a tek manje poddionice imaju nešto bolje i zadovoljavajuće stanje kolnika.

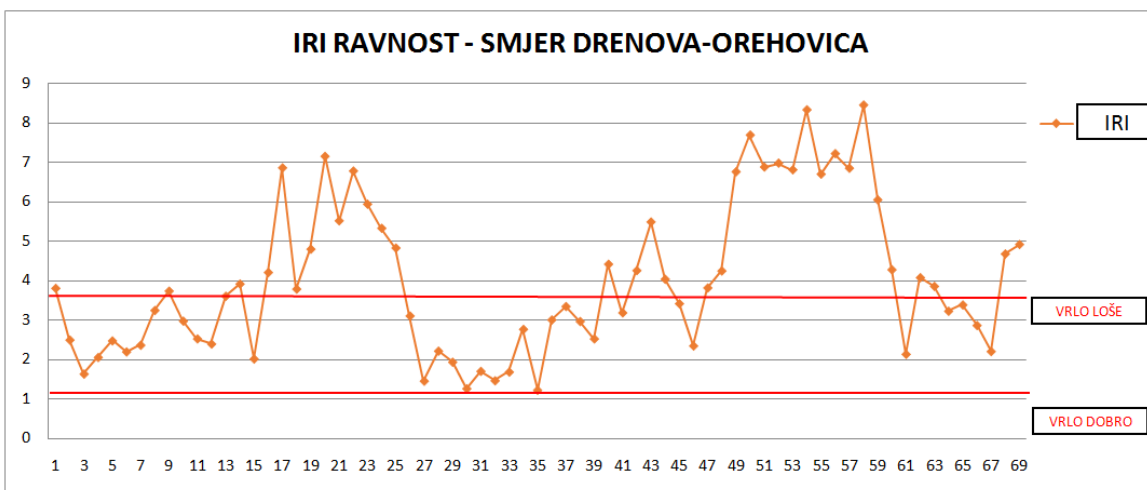
Slika 20. Ravnost IRI na poddionicama za smjer Drenova-Orehovica

Slika 20. Prikazuje vrijednosti uzdužne ravnosti svake poddionice (100 m) na ukupnoj duljini L=6,95 km za smjer Drenova-Orehovica, a gdje se također može vidjeti da je stanje kolne površine u pogledu uzdužne ravnosti većinom u vrlo lošem stanju na gotovo cijelom potezu predmetne dionice, a tek manje poddionice imaju nešto bolje i zadovoljavajuće stanje kolnika.

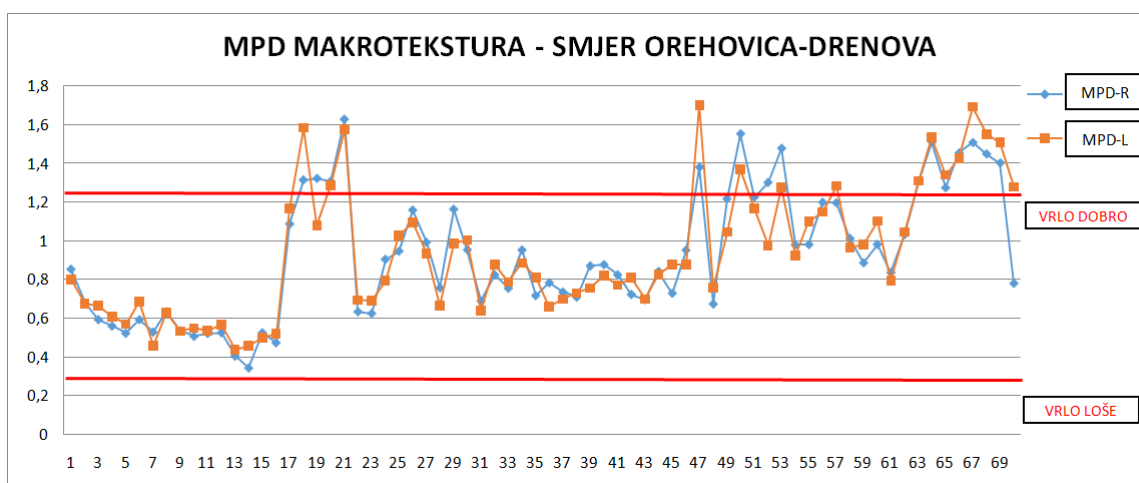
Slika 21. Makrotekstura na poddionicama za smjer Orehovica-Drenova

Na slici 21. iskazane su vrijednosti makroteksture svake poddionice (100 m) na ukupnoj duljini L=6,95 km za smjer Orehovica-Drenova, a gdje se može vidjeti da je stanje kolne površine u pogledu makroteksture većinom u dobrom i zadovoljavajućem stanju na cijelom potezu predmetne dionice, a tek manje poddionice imaju nešto lošije stanje kolnika.

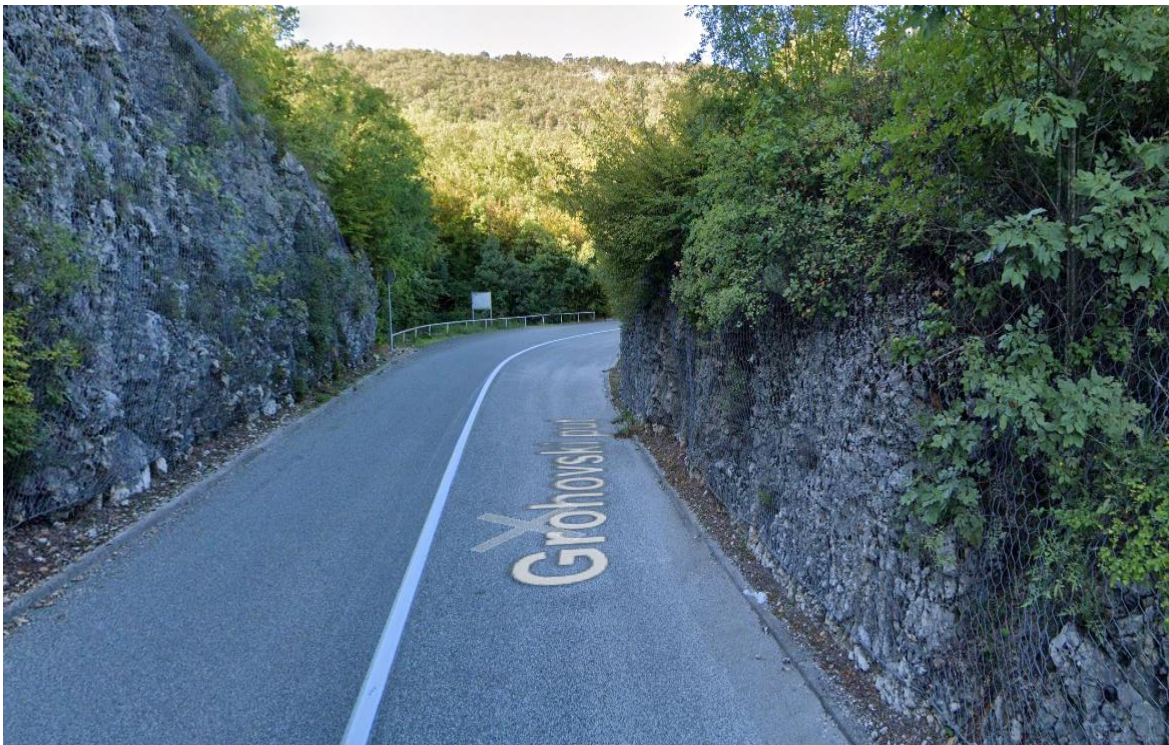
Slika 28. Poprečni presjek krivine R2 odabrane za analizu, smjer Orehovica-Drenova

Slika 28. prikazuje stanje na terenu gdje se može lako uočiti da sa desne strane nema potrebne berme koja bi osigurala potrebnu širinu preglednosti, a i strmi vertikalni usjek-stijena kao i vegetacija sa desne strane prometnice bitno utječu na preglednost u krivini.

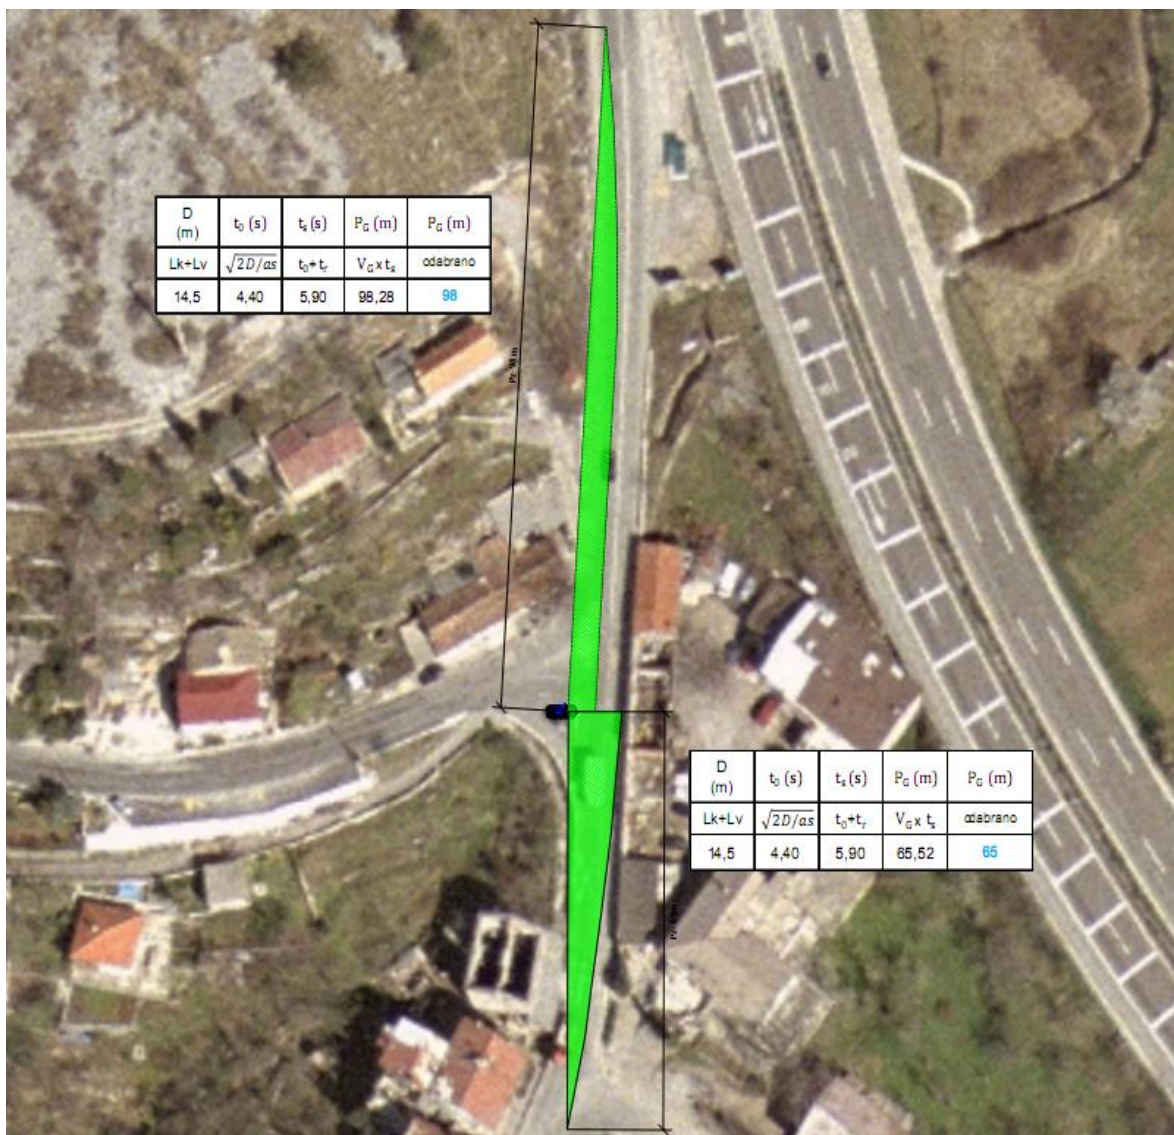
Slika 35. Raskrižje Orehovica sa proračunom duljine preglednosti

Analizirajući dalje može se zaključiti da polja preglednosti u oba smjera zadovoljavaju.

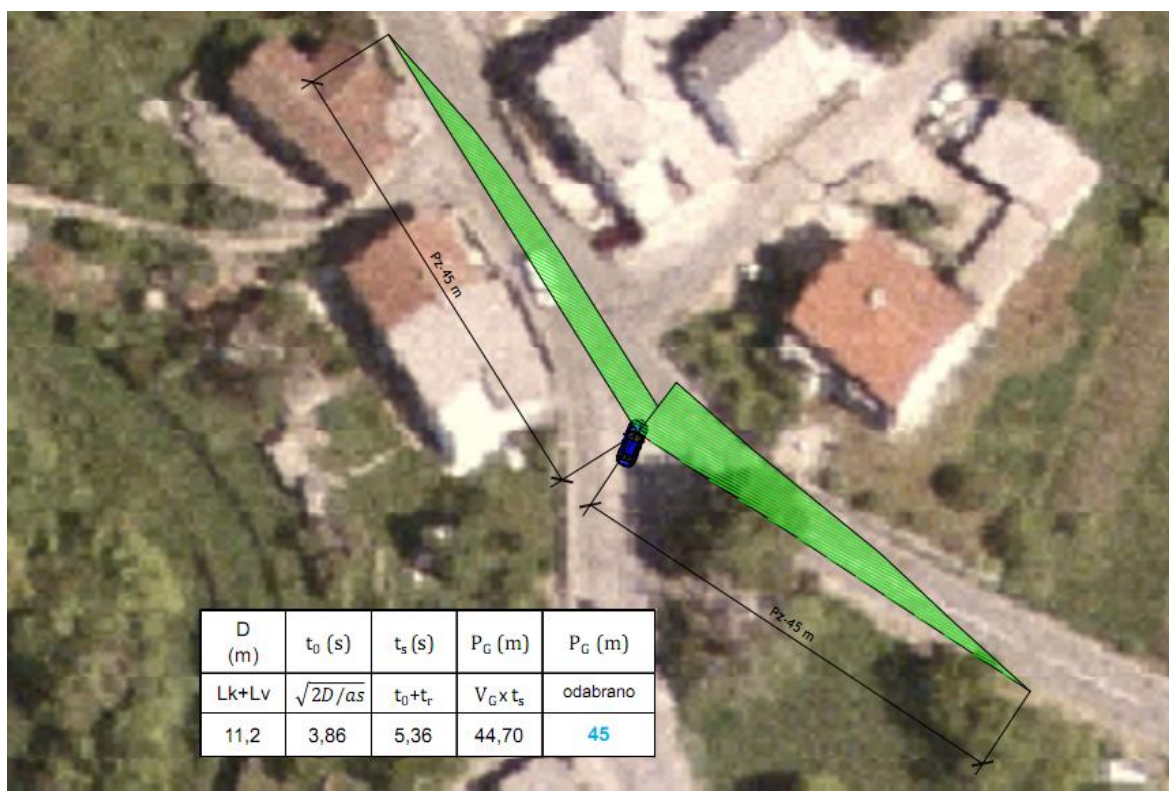
Slika 36. Raskrižje Drenova sa proračunom duljine preglednosti

Analizirajući dalje može se zaključiti da polja preglednosti u oba smjera zadovoljavaju.
