# Prijedlog mjera za povećanje sigurnosti cestovnog prometa vangradske ceste

**Graduate thesis / Diplomski rad**

| 4. PRIJEDLOG MJERA ZA POVEĆANJE SIGURNOSTI na nerazvrstanoj vangradskoj<br>cesti Orešovica-Pašac-Grohovo-Drenova..... | 14 |

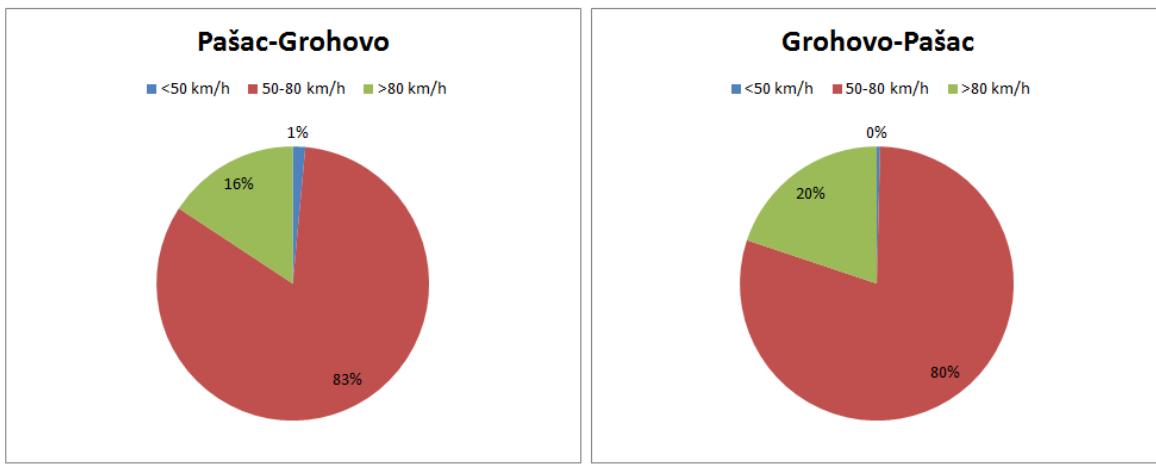
Slika 10. Brojač 1 – postotak brzina za oba smjera

Kada se uzme ukupni broj vozila, brzine i smjerovi (Slika 10) može se zaključiti da jako mali gotovo zanemarivi postotak vozača poštuje propisanu brzinu (40 km/h) i čiji je udio 0-1%.

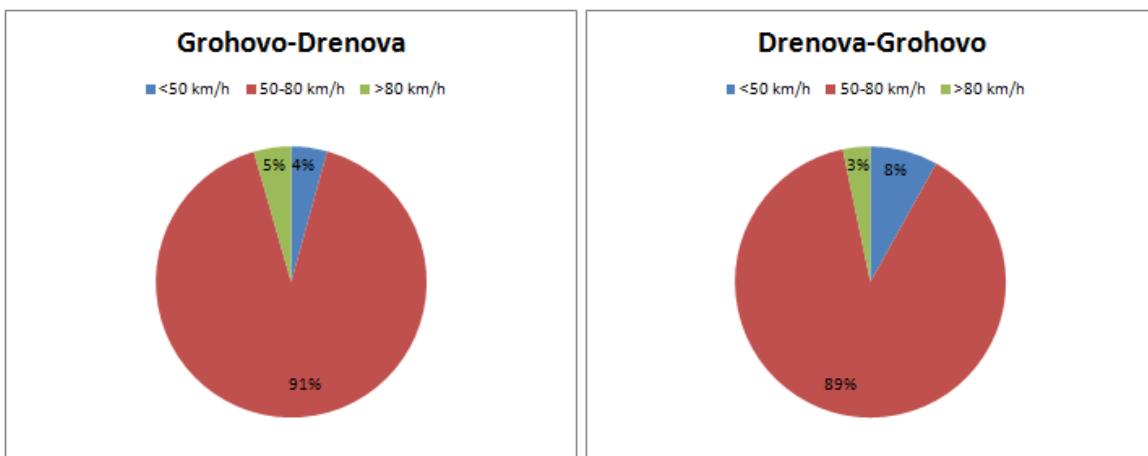
Slika 14. Brojač 2 – postotak brzina za oba smjera

Kada se uzme ukupni broj vozila, njihove brzine i smjerovi (Slika 14) može se zaključiti da jako mali postotak vozača poštuje propisanu brzinu (ograničenje  $40 \text{ km/h}$ ) i čiji je udio  $4\text{-}8\%$ .

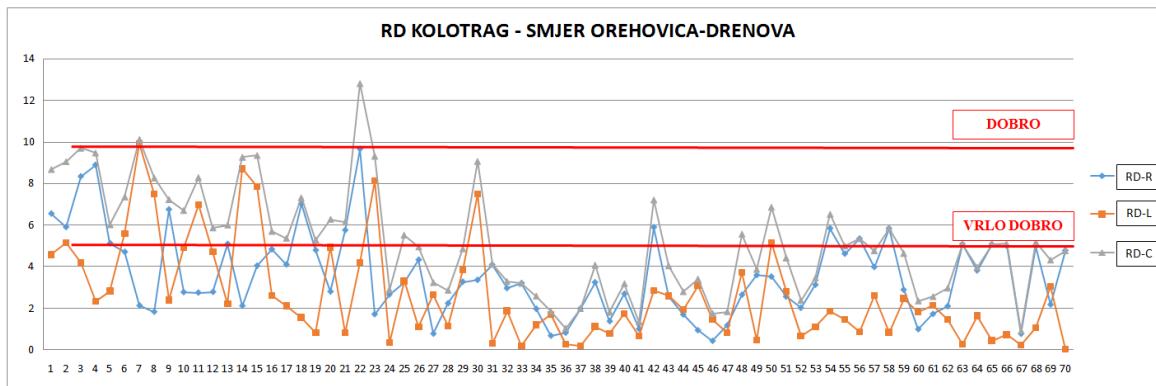
Slika 17. Dubine kolotraga na poddionicama za smjer Orelovica-Drenova

Prema slici 17. vidljive su dobiveni podaci (dubine) kolotraga svake poddionice (100 m) na ukupnoj duljini L=6,95 km za smjer Orehovica-Drenova, a gdje se može vidjeti da je stanje kolnika u pogledu poprečne ravnosti (kolotraga) u vrlo dobrom i dobrom stanju na gotovo cijelom potezu predmetne dionice.

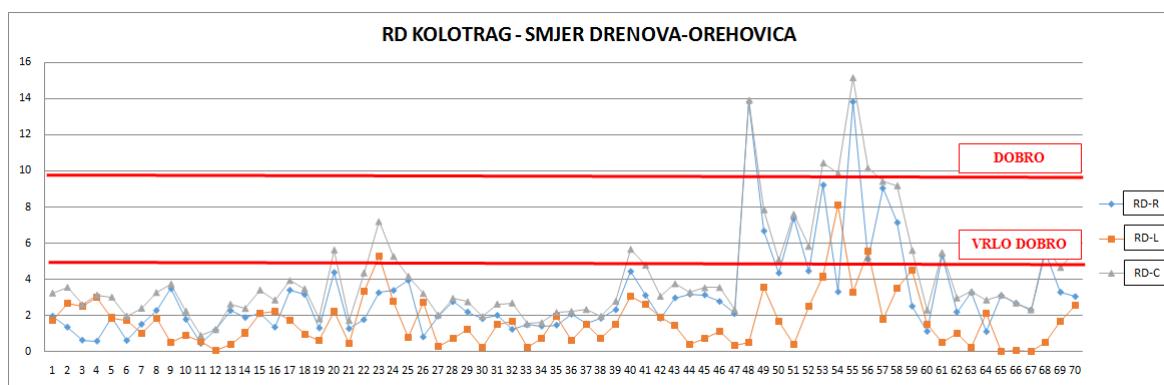
Slika 18. Dubine kolotraga na poddionicama za smjer Drenova-Orehovica

Na slici 18. vidljivi su dobiveni podaci (dubine) kolotraga svake poddionice (100 m) na ukupnoj duljini L=6,95 km za smjer Drenova-Orehovica, a gdje se također može vidjeti da je stanje kolne površine u pogledu poprečne ravnosti (kolotraga) u vrlo dobrom i dobrom stanju na gotovo cijelom potezu predmetne dionice.

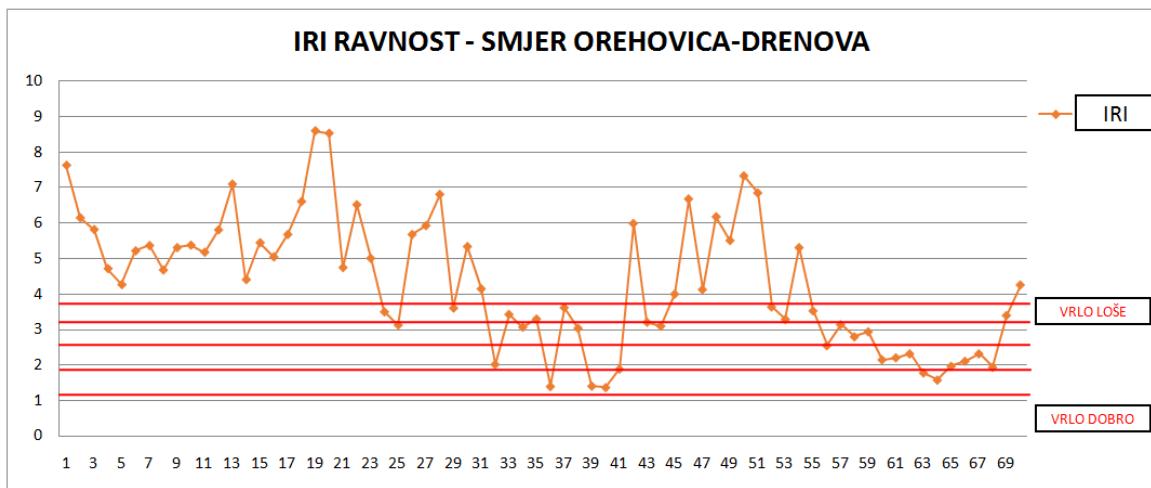
Slika 19. Ravnost IRI na poddionicama za smjer Orelovica-Drenova

Na slici 19. iskazane su dobivene vrijednosti uzdužne ravnosti svake poddionice (100 m) na ukupnoj duljini  $L=6,95$  km za smjer Orehovica-Drenova, a gdje se može vidjeti da je ocjena stanja kolne površine u pogledu uzdužne ravnosti većinom u vrlo lošem stanju na gotovo cijelom potezu predmetne dionice, a tek manje poddionice imaju nešto bolje i zadovoljavajuće stanje kolnika.

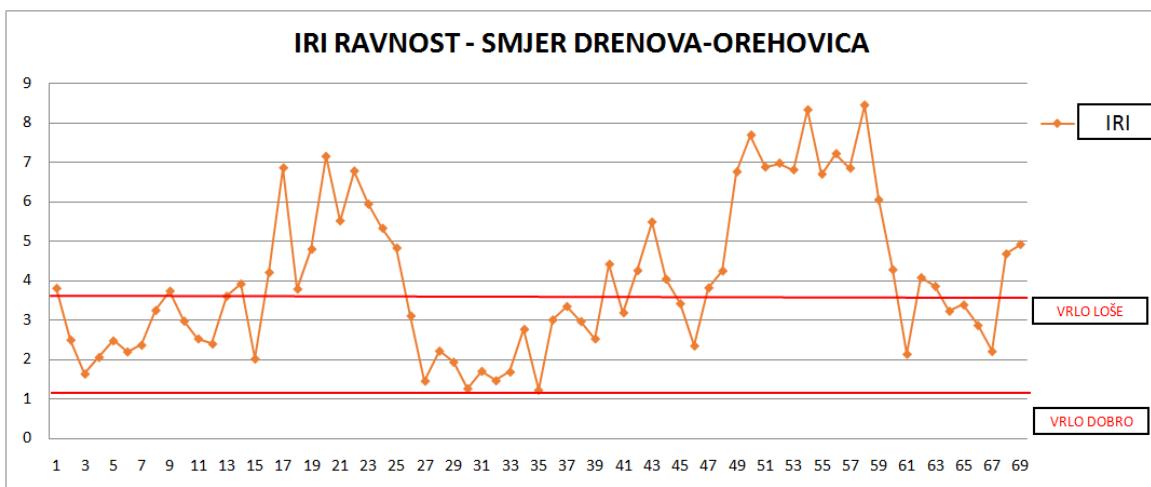
Slika 20. Ravnost IRI na poddionicama za smjer Drenova-Orelovica

Slika 20. Prikazuje vrijednosti uzdužne ravnosti svake poddionice (100 m) na ukupnoj duljini L=6,95 km za smjer Drenova-Orelovica, a gdje se također može vidjeti da je stanje kolne površine u pogledu uzdužne ravnosti većinom u vrlo lošem stanju na gotovo cijelom potezu predmetne dionice, a tek manje poddionice imaju nešto bolje i zadovoljavajuće stanje kolnika.

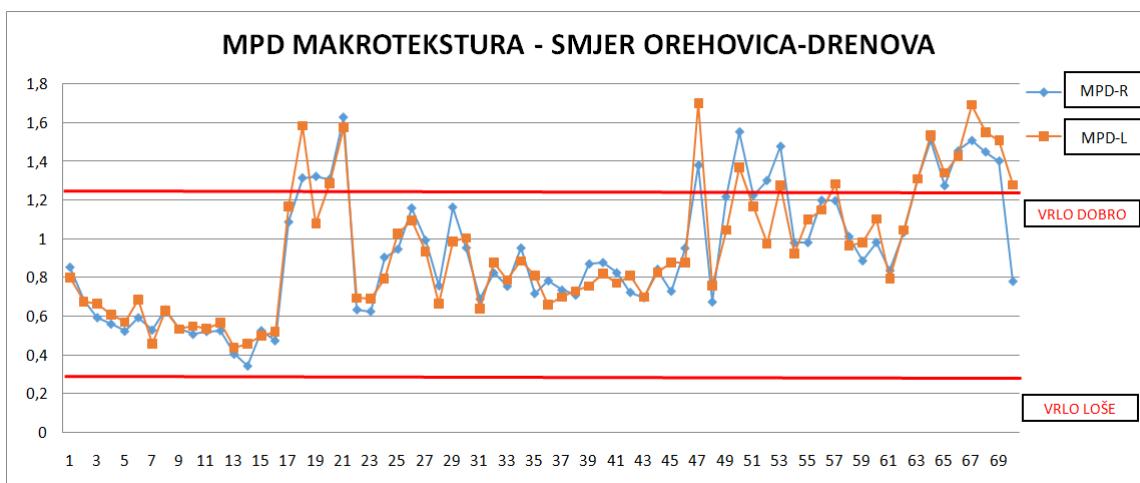
Slika 21. Makrotekstura na poddionicama za smjer Orehovica-Drenova

Na slici 21. iskazane su vrijednosti makroteksture svake poddionice (100 m) na ukupnoj duljini L=6,95 km za smjer Orehovica-Drenova, a gdje se može vidjeti da je stanje kolne površine u pogledu makroteksture većinom u dobrom i zadovoljavajućem stanju na cijelom potezu predmetne dionice, a tek manje poddionice imaju nešto lošije stanje kolnika.

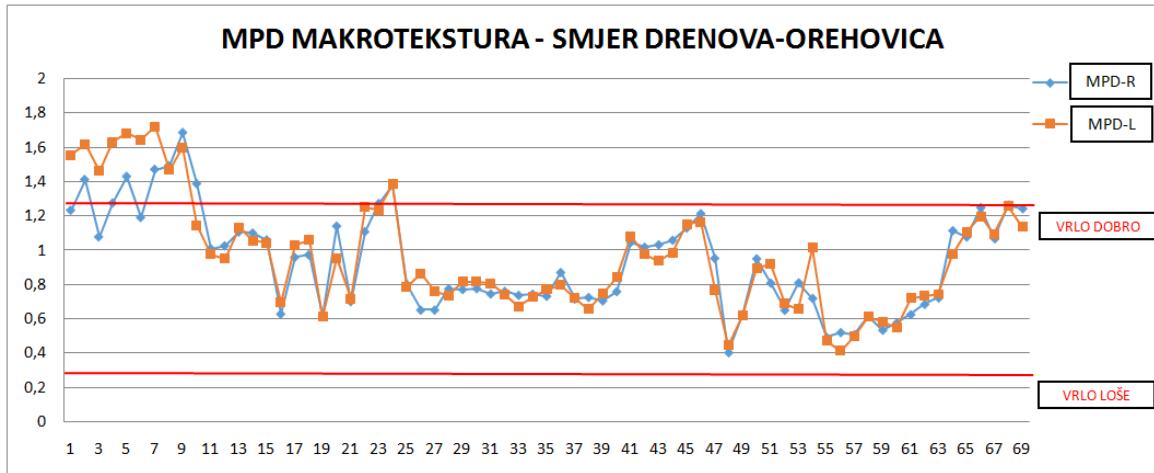
Slika 22. Makrotekstura na poddionicama za smjer Drenova-Orehovica

Prema slici 22. prikazane su vrijednosti makroteksture svake poddionice (100 m) na ukupnoj duljini L=6,95 km za smjer Drenova-Orehovica, a gdje se može vidjeti da je stanje

kolne površine u pogledu makroteksture većinom u dobrom i zadovoljavajućem stanju na cijelom potezu predmetne dionice, a tek manje poddionice imaju nešto lošije stanje kolnika.

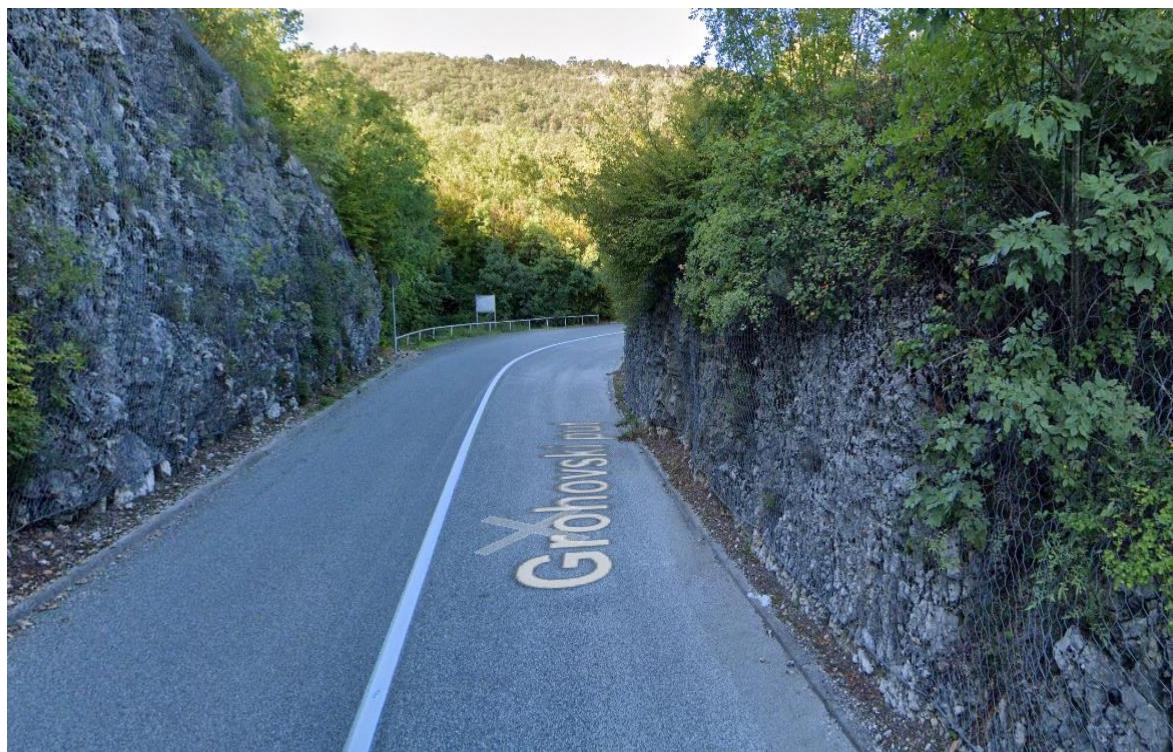
Slika 28. Poprečni presjek krivine R2 odabrane za analizu, smjer Orešovica-Drenova

Slika 28. prikazuje stanje na terenu gdje se može lako uočiti da sa desne strane nema potrebne berme koja bi osigurala potrebnu širinu preglednosti, a i strmi vertikalni usjek-stijena kao i vegetacija sa desne strane prometnice bitno utječu na preglednost u krivini.

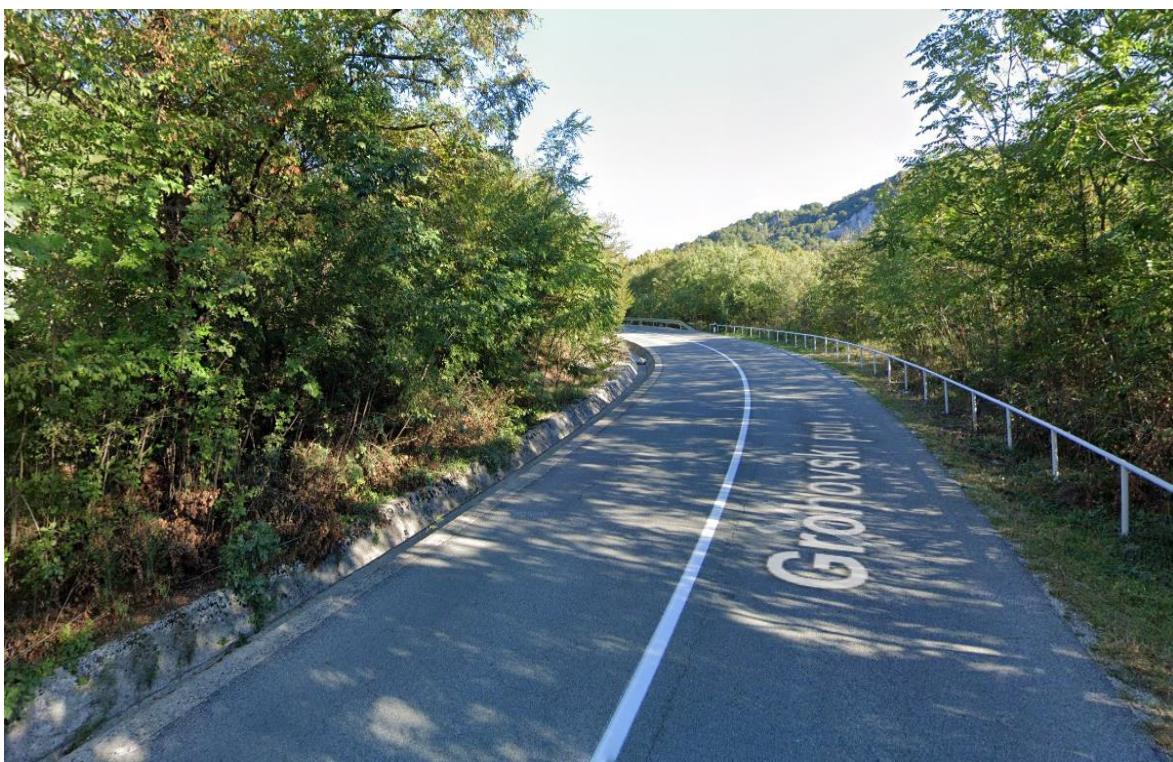
Slika 30. Poprečni presjek krivine R3 odabrane za analizu, smjer Orešovica-Drenova

Slika 30. prikazuje stanje na terenu gdje se može lako uočiti da sa lijeve strane nema potrebne berme koja bi osigurala potrebnu širinu preglednosti, a i visoka i gusta vegetacija sa lijeve strane prometnice bitno utječu na preglednost u krivini.

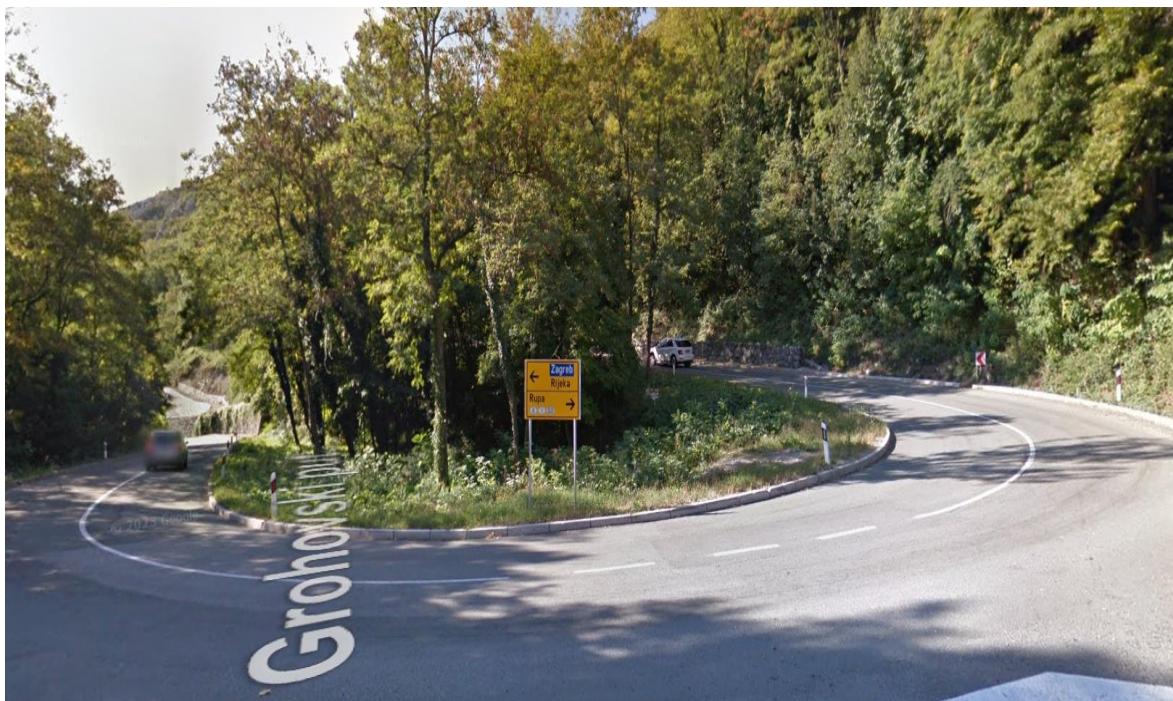
Slika 32. Poprečni presjek krivine R4 odabrane za analizu, smjer Orešovica-Drenova

Slika 32. prikazuje stanje na terenu gdje se može lako uočiti da u krivini sa lijeve strane nema potrebne berme koja bi osigurala potrebnu širinu preglednosti, a i visoka i gusta vegetacija sa lijeve strane prometnice bitno utječe na preglednost u krivini.

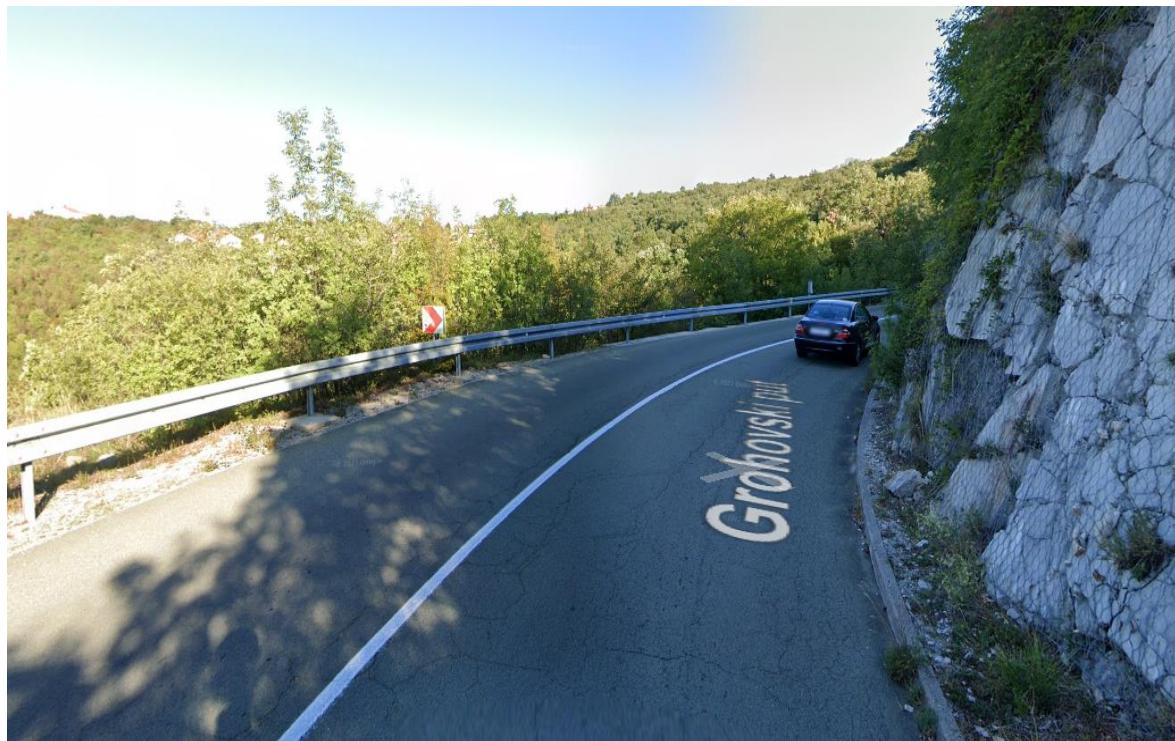
Slika 34. Poprečni presjek krivine R5 odabrane za analizu, smjer Orešovica-Drenova  
(<https://www.google.com/maps/>)

Slika 34. prikazuje stanje na terenu gdje se može lako uočiti da u krivini sa desne strane nema potrebne berme koja bi osigurala potrebnu širinu preglednosti, a i strmi vertikalni usjek-stijena kao i vegetacija sa desne strane prometnice bitno utječu na preglednost u krivini.

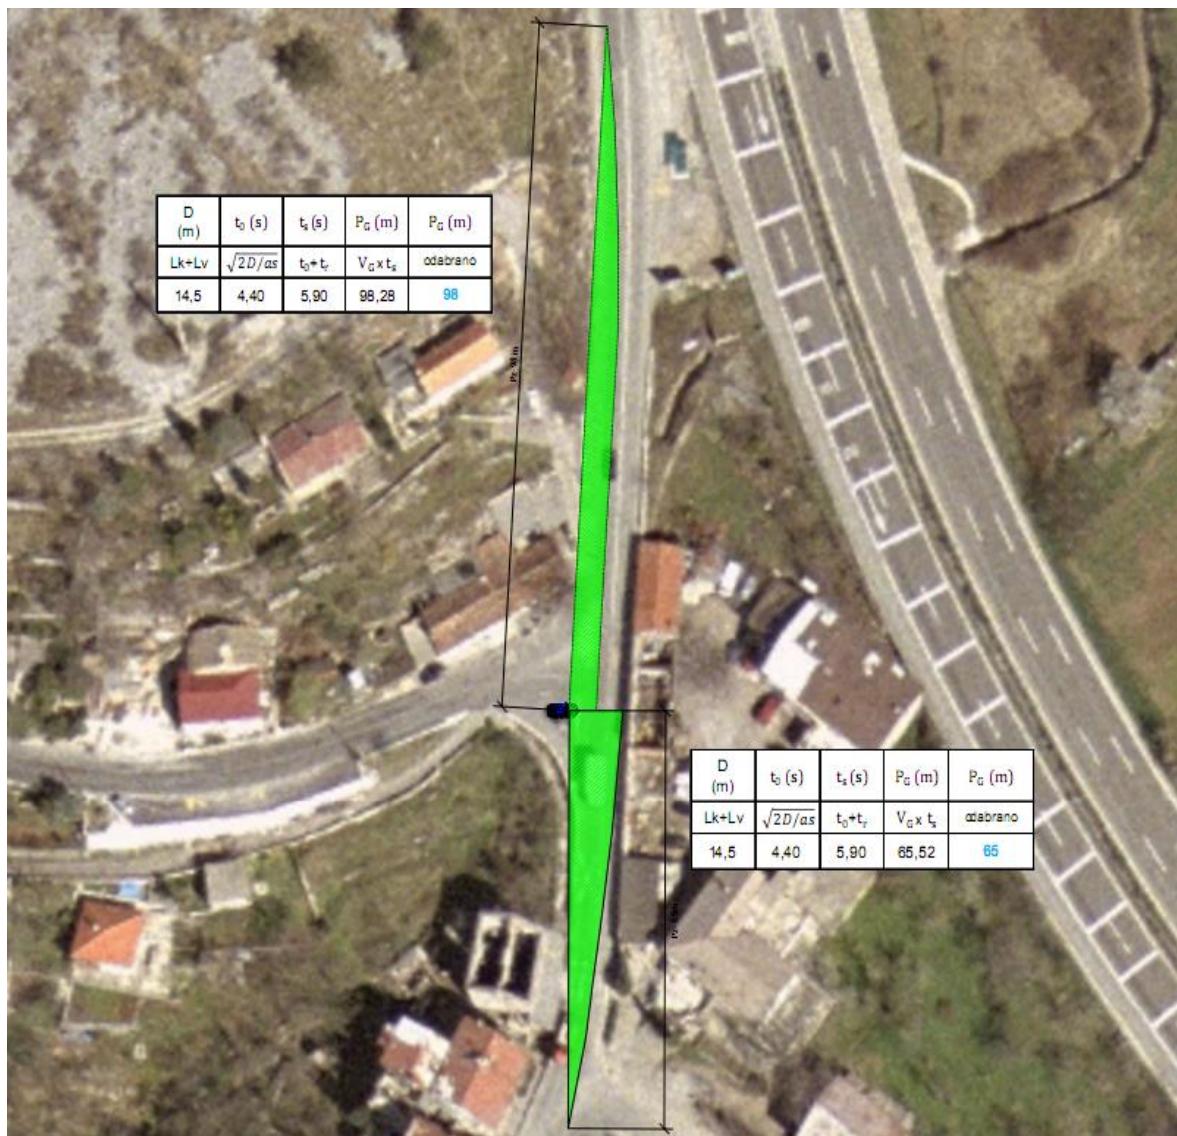
Slika 35. Raskrižje Orešovica sa proračunom duljine preglednosti

Analizirajući dalje može se zaključiti da polja preglednosti u oba smjera zadovoljavaju.

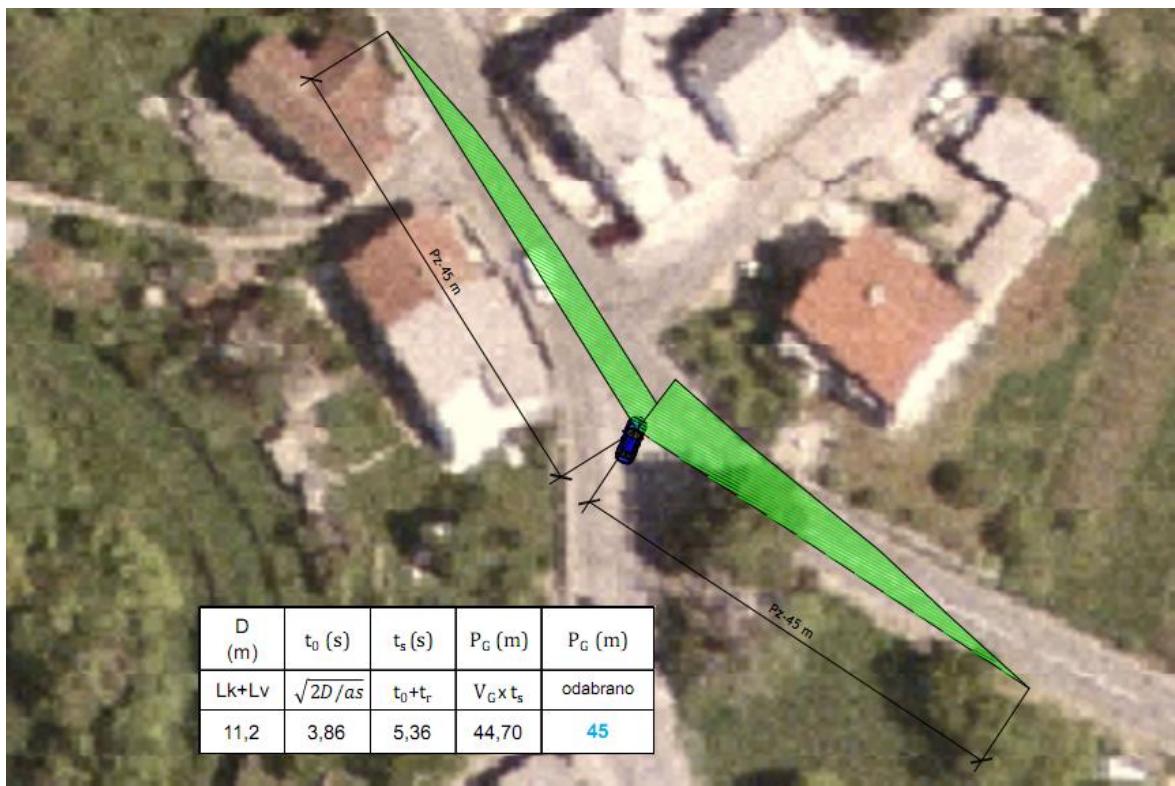
Slika 36. Raskrižje Drenova sa proračunom duljine preglednosti

Analizirajući dalje može se zaključiti da polja preglednosti u oba smjera zadovoljavaju.

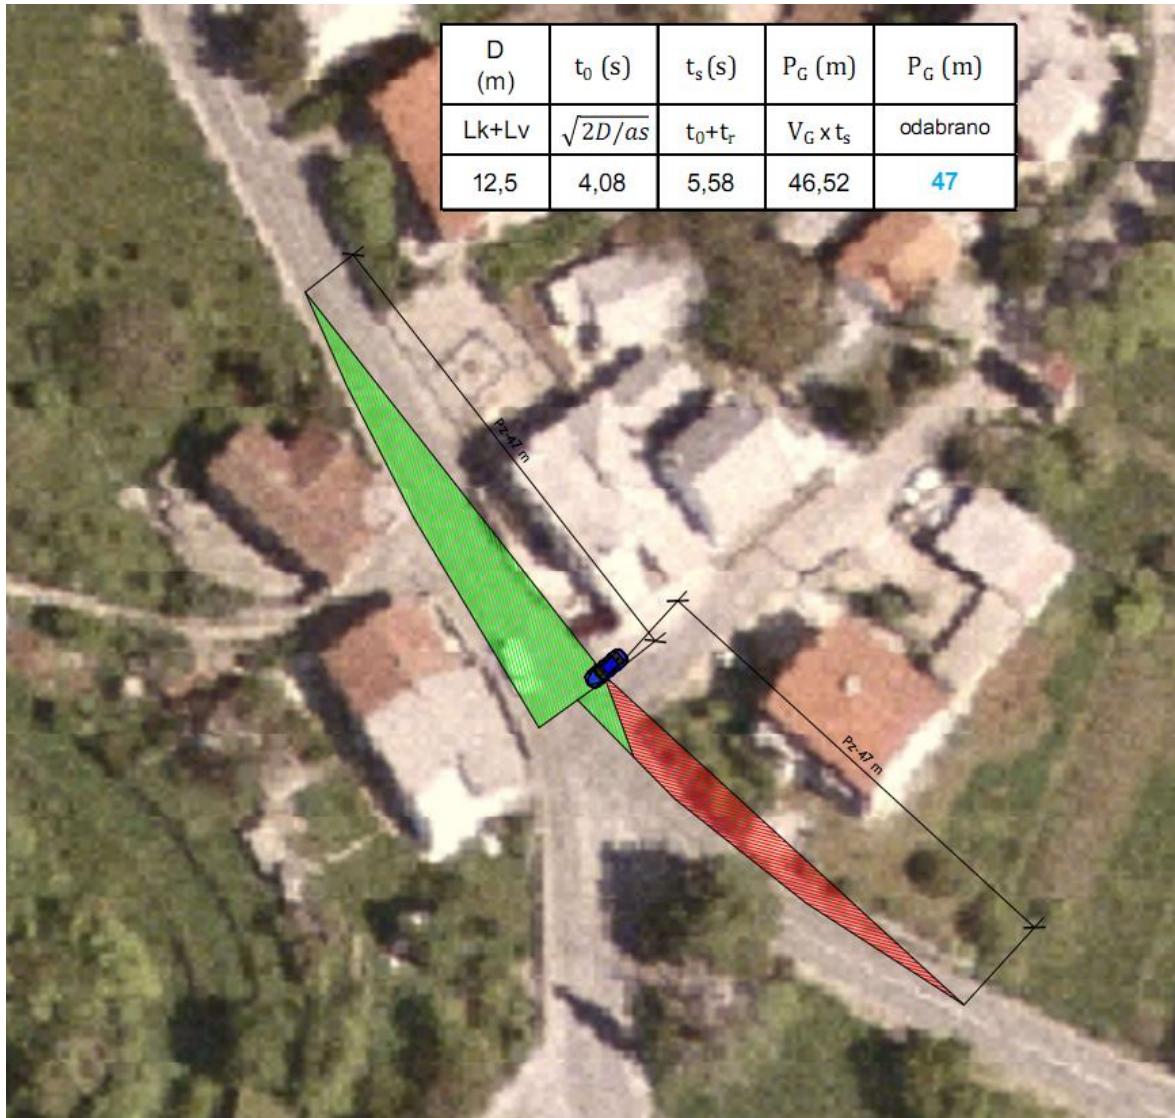
Slika 37. Raskrižje Drenova sa proračunom duljine preglednosti (sporedni smjer)

Analizirajući dalje vidi se da polje preglednosti u desnom smjeru zadovoljava dok polje preglednosti u lijevom smjeru ne zadovoljava zbog toga što vozilo mora izaći do polovice prometne trake na glavni smjer kako bi vozač imao bolju preglednost ako želi skrenuti lijevo.

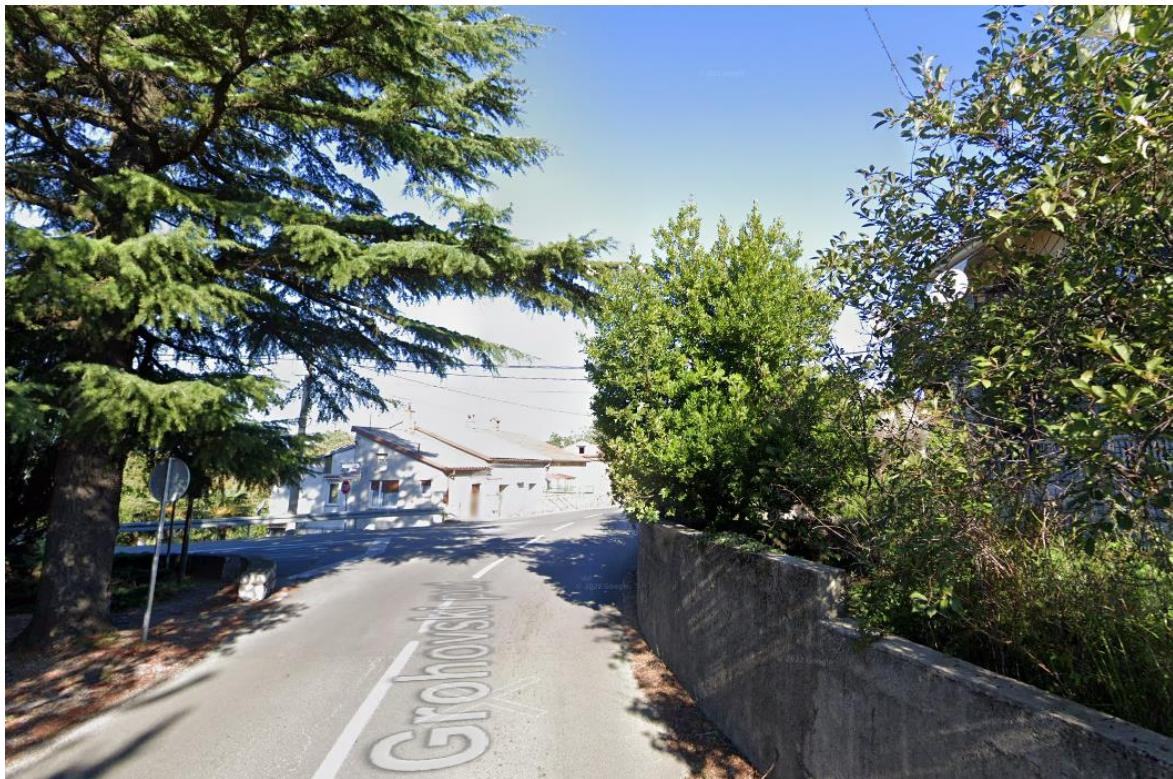
Slika 38. Raskrižje Drenova, pogled iz smjera Orehotica-Drenova

Na slici 38. prikazan je pogled na raskrižje iz smjera Orešovica-Drenova gdje je vidljivo da na preglednost u raskrižju utječe potporni zid i vegetacija koja raste na terenu iznad zida. Također na slici 39. možemo vidjeti pogled na raskrižje Drenova te lijevo na izlaz sa sporednog smjera (Lubanjski uspon) na glavnu prometnicu gdje je lijevo vidljiv potporni zid i vegetacija koje utječe na preglednost.
