Idejno rješenje sanacije klizišta Galgovo

Undergraduate thesis / Završni rad

Završni rad

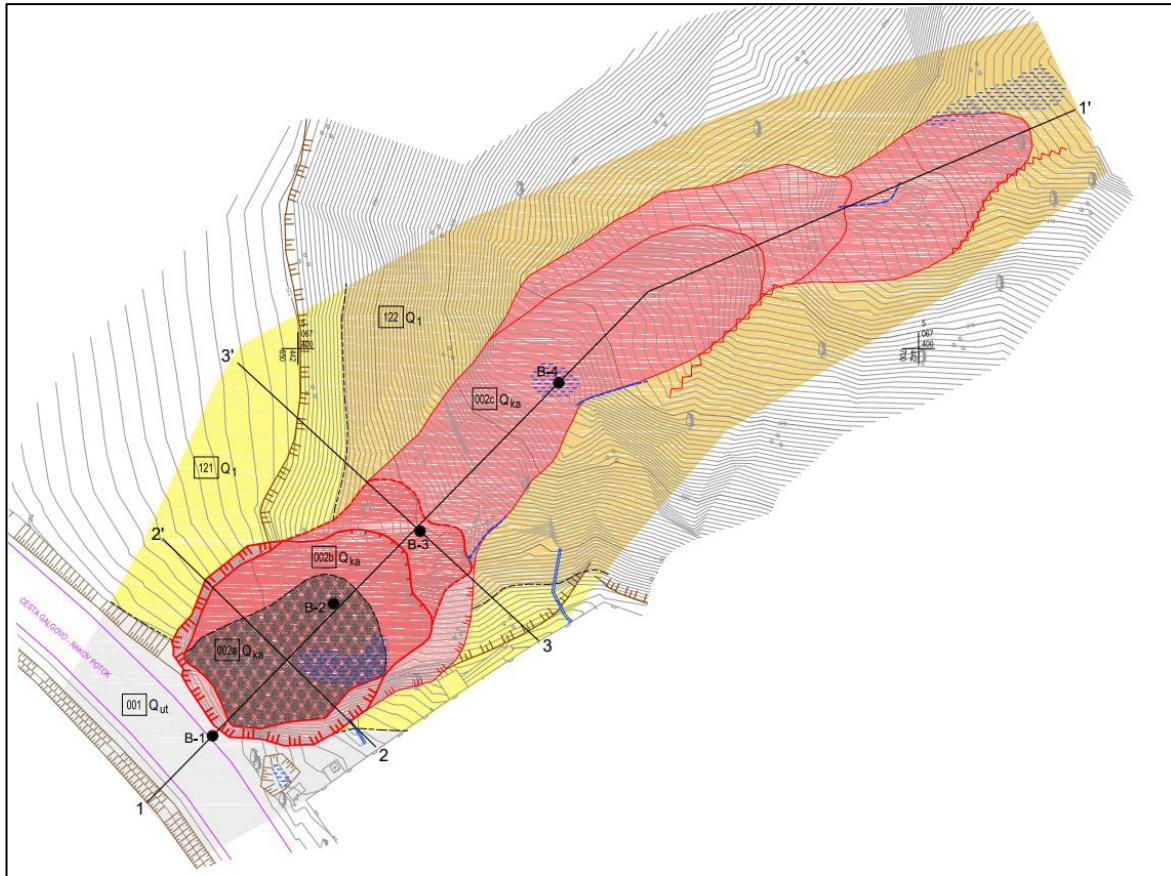
Slika 8. Inženjerskogeološka karta klizišta na cesti Galgovo-Zagrebačka cesta (Geotehnički elaborat, 2014)

Klizište Galgovo-Zagrebačka cesta nalazi se u slivu potoka Starče. Padina se pruža u smjeru sjeverozapad-jugoistok i nagnuta je ka sjeveroistoku. Dio na kojem je aktivirano klizište prikazuje jarugu širine 35 m i duljine 75 m. Nadmorska visina klizišta kreće se od 207 m n.m. do 239 m n.m. . Cijela padina duljine je 530 m, a u njenom dnu nalazi se potok Starča. Prosječni nagib kosine na kojem je nastalo klizište iznosi 30°. Izvorna morfologija terena je konkavnog oblika, jer je u pitanju jaruga koja se duže vremena zatrpavala nasipom. Ispod klizišta, kosina je blaže nagnuta, otprilike 10°. Na klizištu nema objekata, osim prometnice koja se nalazi iznad i obiteljske kuće pored. Navedeni objekti nisu oštećeni u toku klizanja. Denivelacija pokrenute mase gornjeg dijela klizišta iznosi oko 1,50 metara. Vidljiva je kruna klizišta, glavna pukotina, desni bok klizišta. U gornjem dijelu klizišta na pokrenutoj masi uočeni su nasipi različitog sastava, zajedno sa većim komadima betona i asfalta, čime se da zaključiti da je na lokaciji klizišta divlje odlagalište građevinskog otpada. Velika količina odloženog materijala, sprječava uočavanje ostalih pukotina na površini gornjeg dijela pokrenute mase, kao i donjeg dijela pokrenute mase. Nožica i završetak najmlađeg klizišta smješteni su u gornjem dijelu padine. Reaktivirano klizište nastalo je u koluvijalnoj masi dosta dugačkog starog klizišta koje ispunjava dno jaruge. Donja granica reaktiviranog klizišta nije jasno izražena. Granice starog klizišta jasno su izražene u odnosu na originalnu površinu terena, vidljivi su tragovi višestrukih klizanja raznih volumena i duljine transporta. Reaktiviranje klizišta zahvatilo je gornji dio starog klizišta odmah uz prometnicu pored naselja Galgovo. Obzirom na izduženi oblik klizišta, za vjerovati je da su stara klizišta imala značajke tečenja, koje je prouzročila veća količina površinskih voda uslijed padalina, jer se tokom oborina na užem području oko samog klizišta koncentriraju slivovi površinskih voda s prometnice po jaruzi. Uslijed svega toga, u tijelo klizišta se odvođe otpadne vode iz susjednog objekta. Prikaz lokacije klizišta prikazan je kao inženjerskogeološka karta (Slika 8).

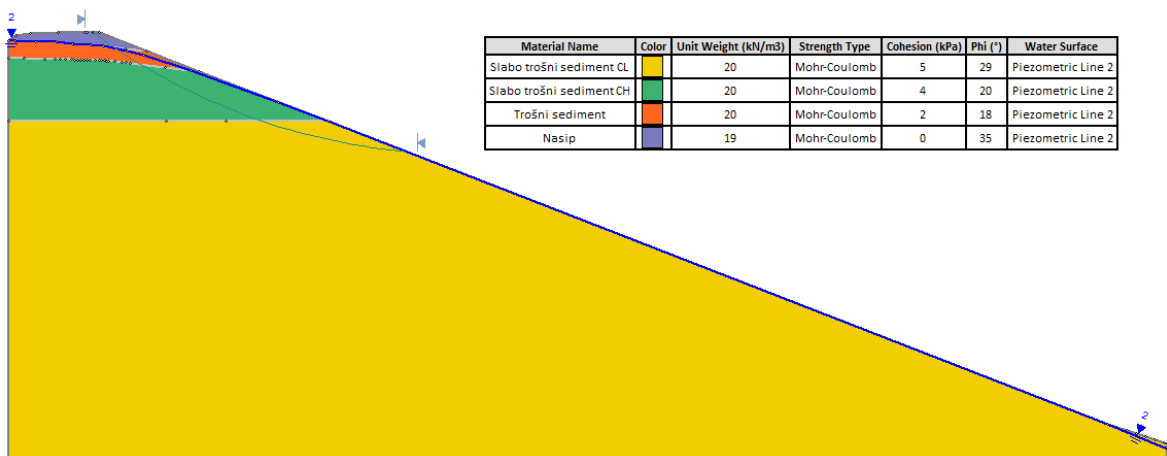
Slika 13. Geotehnički model na presjeku 1-1

Povratne analize stabilnosti rađene su za geometriju kosine i geotehnički model kako je prikazano ispod (Slika 13), dok je na sljedećoj slici (Slika 14) dobivena klizna ploha faktora sigurnosti, $F_s = 0,982$ koji je prešao granicu stabilnosti i došlo je do kretanja materijala u kosini.
