Trajnost betonskih konstrukcija

Master's thesis / Diplomski rad

Praktični dio rada fokusira se na hotel Panorama, gdje su provedena opsežna ispitivanja kako bi se utvrdila kvaliteta i stanje materijala. Analizirani su korišteni materijali, uspoređeni s današnjim materijalima, te je detaljno opisano stanje oštećenja betonske konstrukcija. Na temelju dobivenih rezultata, predložene su odgovarajuće mjere sanacije koje će pomoći pri rekonstrukciji građevine te osigurati da konstrukcija i u budućnosti ostane sigurna za korištenje.

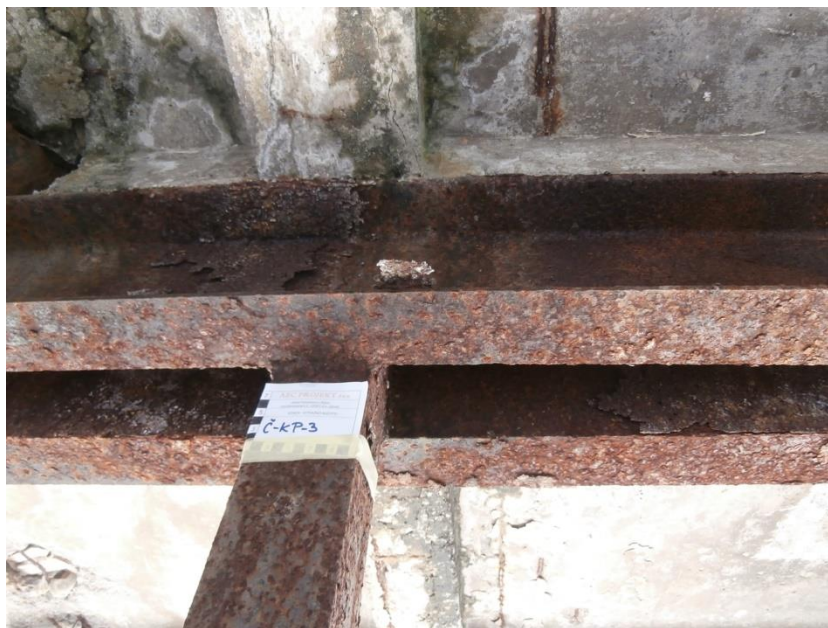
Slika 25 Čelični stup i greda koji se nalaze u prizemlju i na prvom katu konstrukcije te je vidljivo listanje čelika [13]

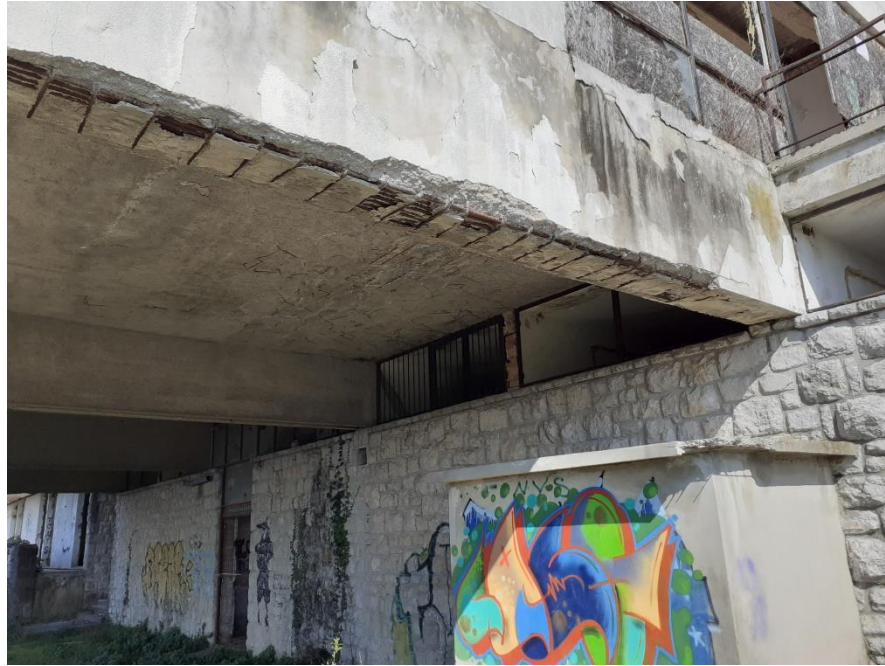
Slika 26 Vanjski dijelovi konstrukcije na kojima je vidljiva armatura koja je korodirala i nema zaštitnog sloja betona [13]

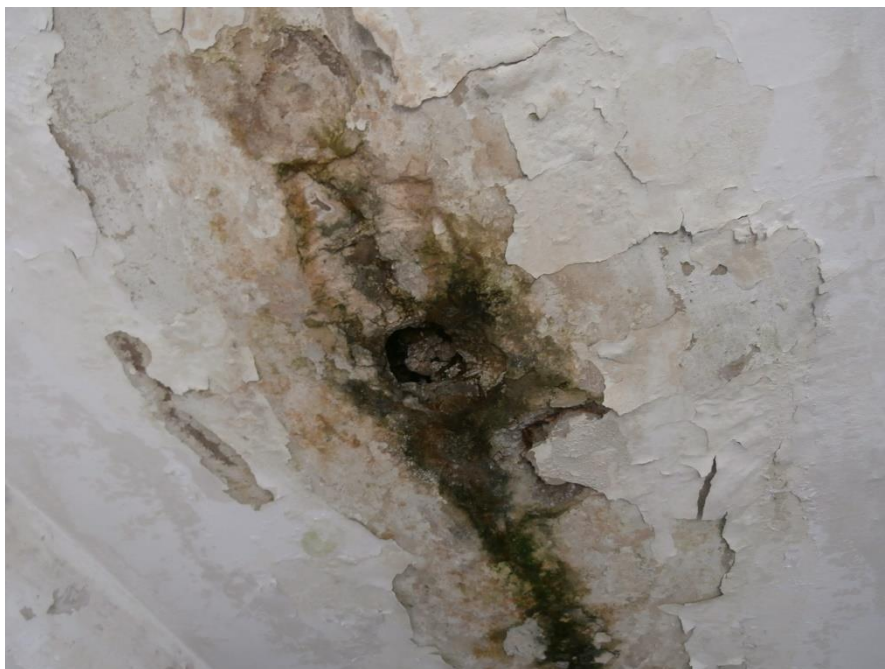
Slika 27 Vidljiva korozija armature u stropnoj ploči te opadanje zaštitnog sloja betona zbog velike količine vlage [13]

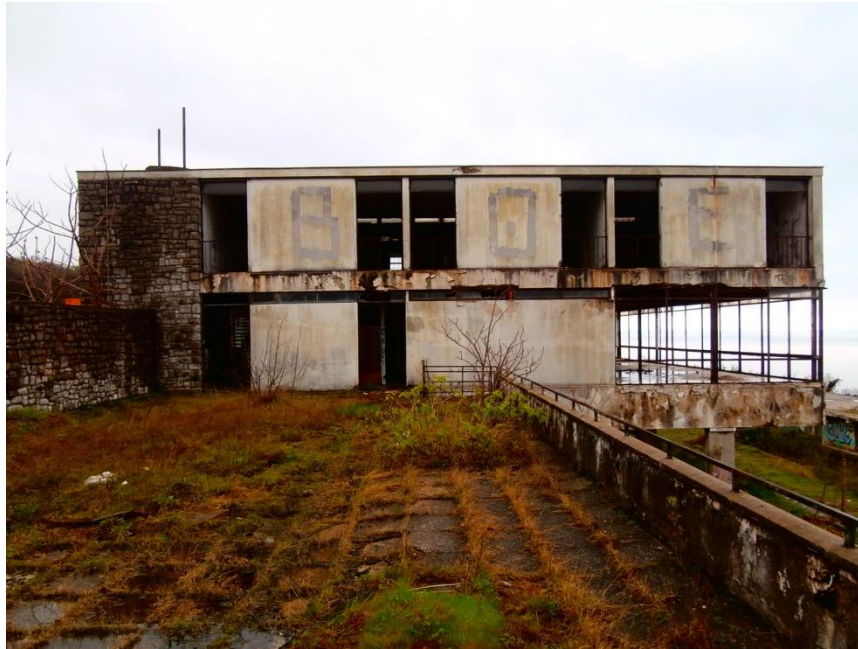
Na vanjskim dijelovima konstrukcije (Slika 28) također je vidljivo kako je došlo do korozije armature jer dolazi do cijedenja smeđe boje koja ukazuje na koroziju.

Slika 28 Pogleda na konstrukcije sa vanjske strane gdje je vidljivo korodiranje armature i čeličnih dijelova konstrukcije [13]

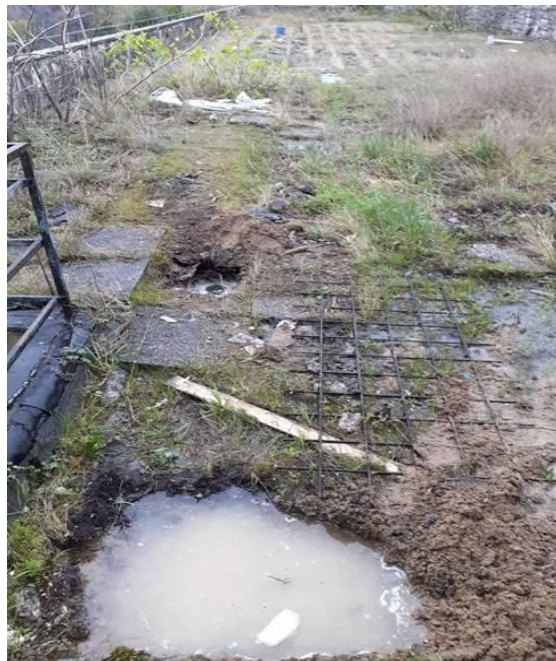
Vanjska terasa (Slika 29) izložena je konstantnom utjecaju atmosferilija te je vidljivo kako se voda zadržava na ploči te na taj način uništava beton i armaturu.

Slika 29 Ploča terase koja je pod stalnih utjecajem atmosferilija i na kojoj se zadržava voda koja utječe na armaturu ploče ali i na sami beton [13]

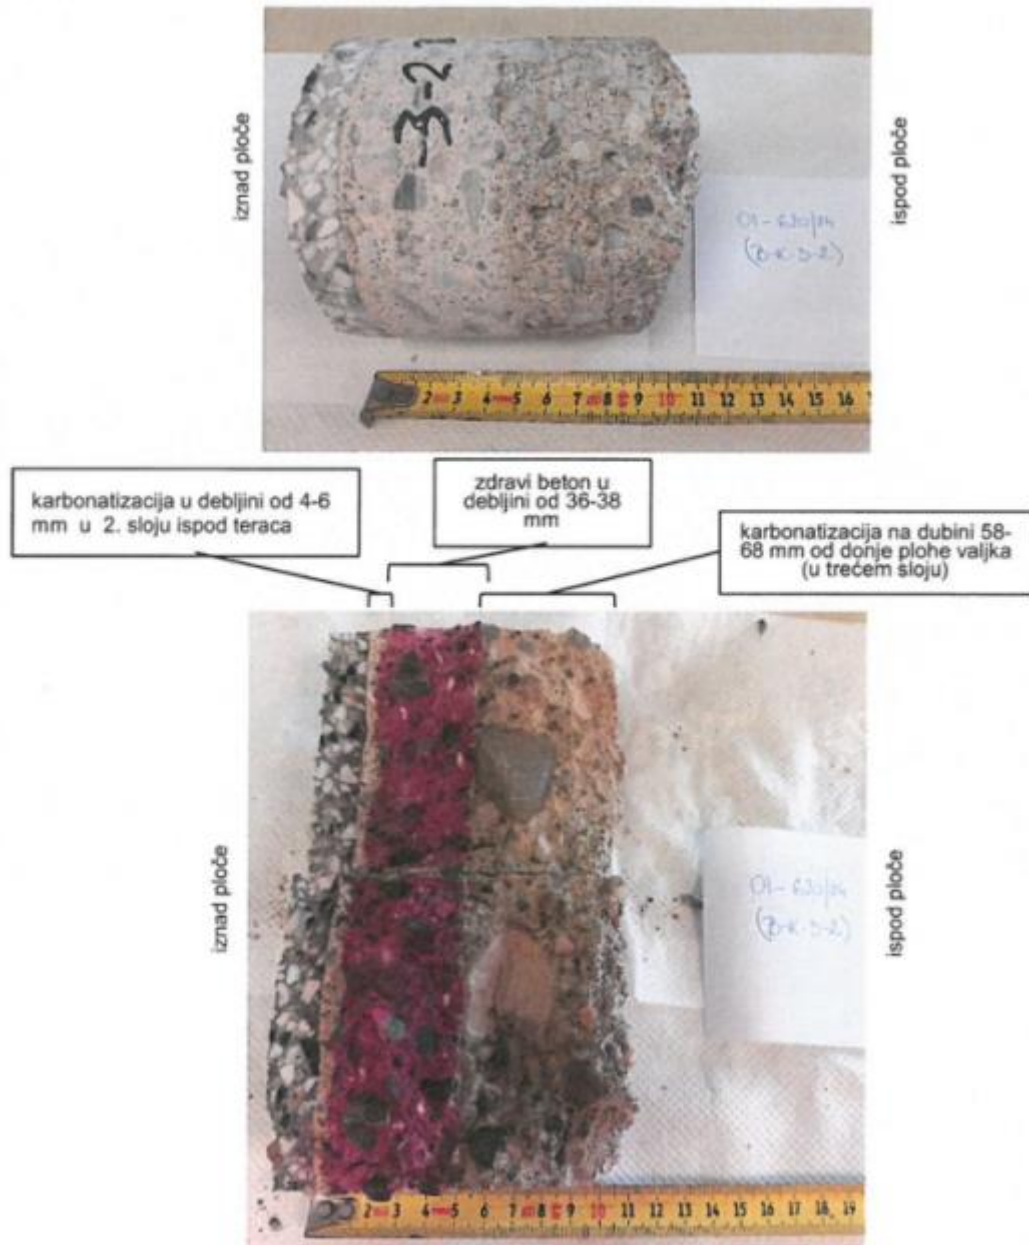
Slika 37 Prikaz dijela uzorka koji sadrži karbonate te dijela uzorka koji je zaštićen od karbonata (obojeno crveno) [11]

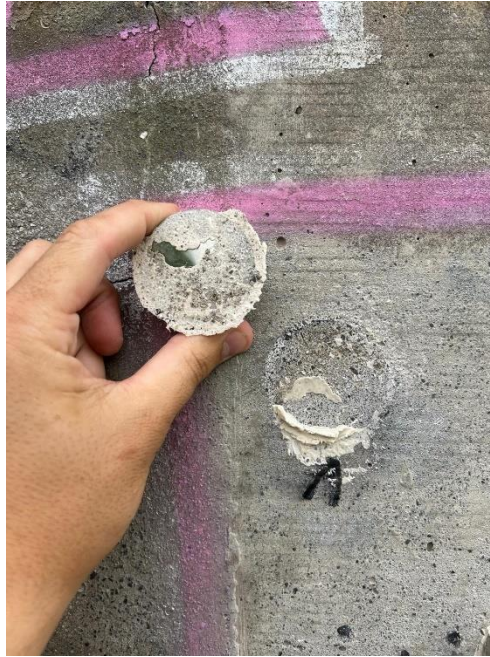
Slika 54 Prikaz sloma prilikom ispitivanja pull off metodom na poziciji B-K-1-1 (ispitni uzorak broj 1)

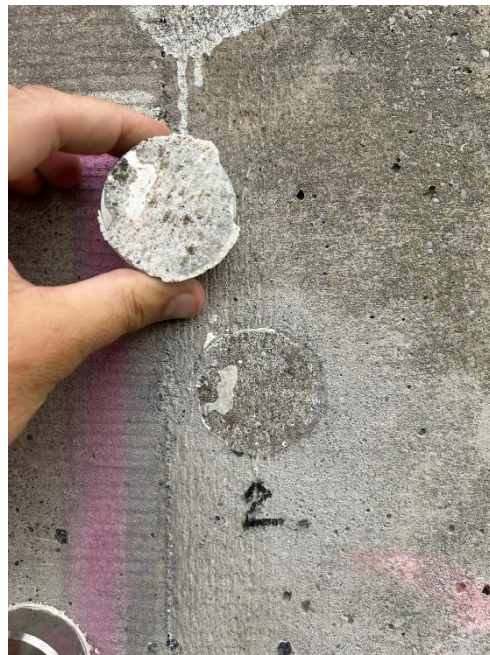
Slika 55 Prikaz sloma prilikom ispitivanja pull off metodom na poziciji B-K-1-1 (ispitni uzorak broj 2)

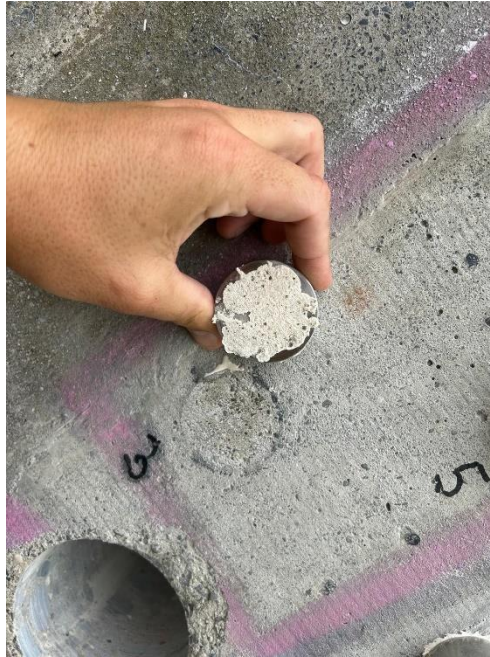
Slika 56 Prikaz sloma prilikom ispitivanja pull off metodom na poziciji B-K-1-1 (ispitni uzorak broj 3)

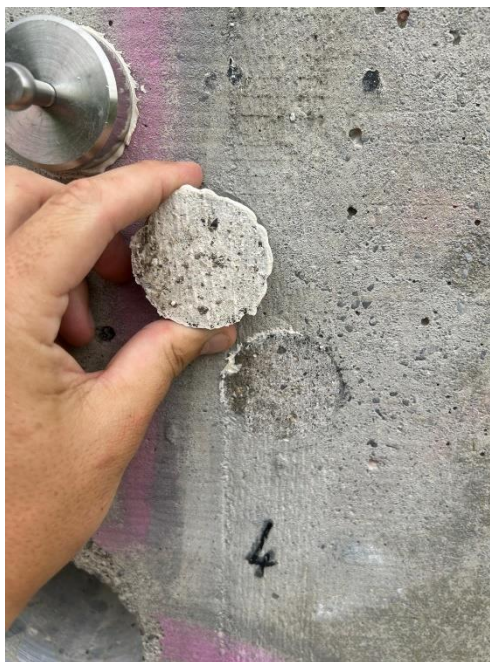
Slika 57 Prikaz sloma prilikom ispitivanja pull off metodom na poziciji B-K-1-1 (ispitni uzorak broj 4)

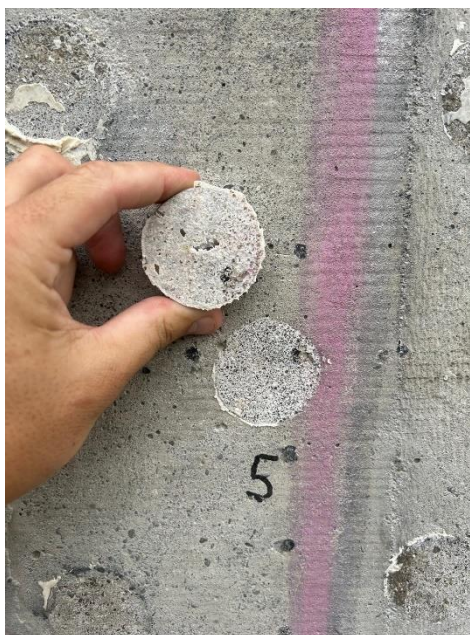
Slika 58 Prikaz sloma prilikom ispitivanja pull off metodom na poziciji B-K-1-1 (ispitni uzorak broj 5)

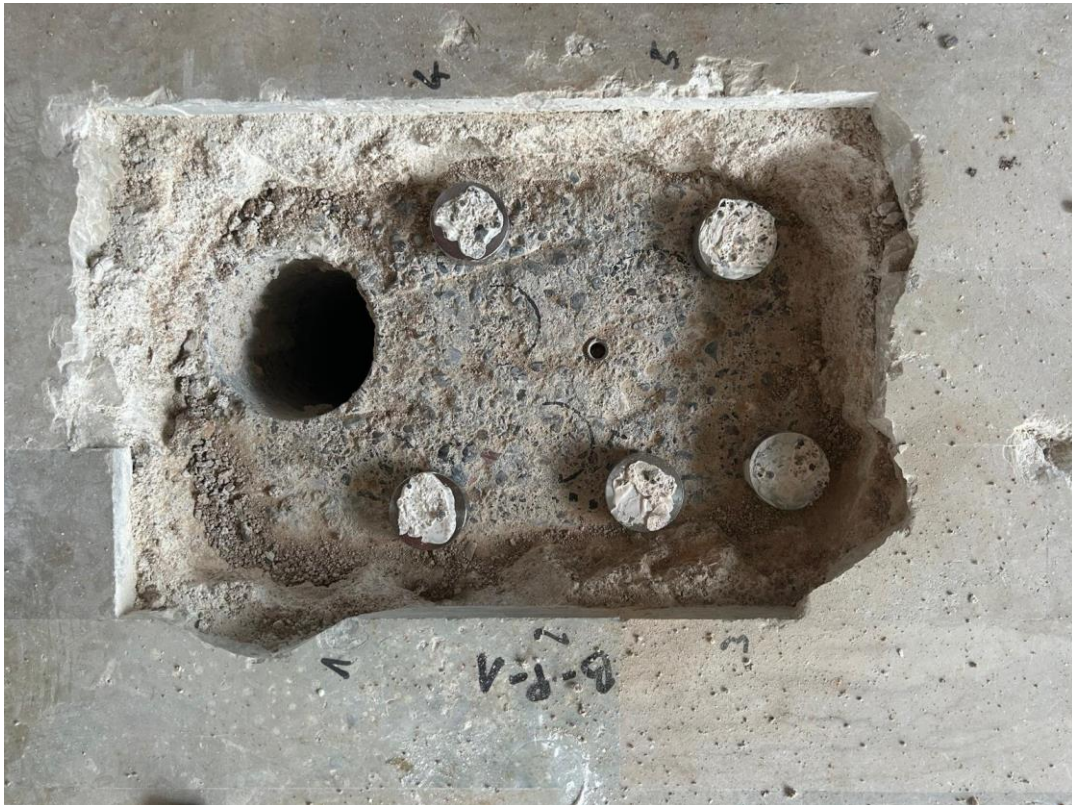
Slika 60 Prikaz sloma prilikom ispitivanja pull off metodom na lokaciji B-P-1

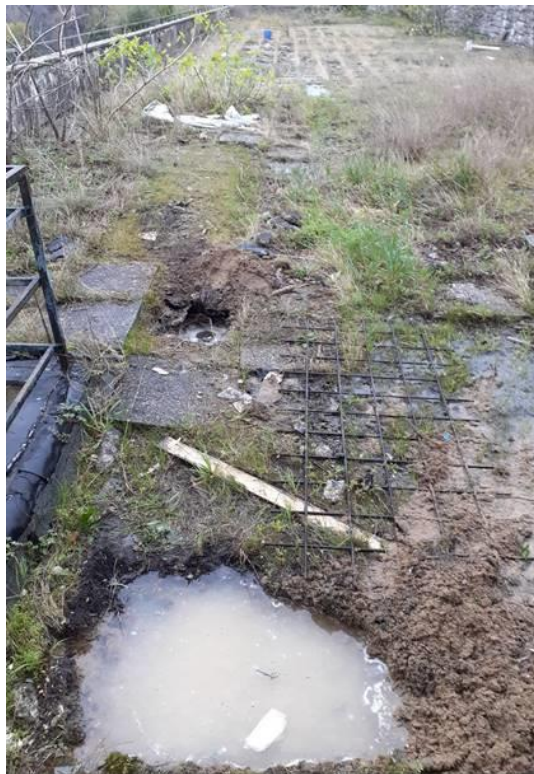
Slika 67 Prikaz zadržavanja vode na ploči terase [13]
