Analiza mogućnosti sanacije Pulskog lukobrana

Graduate thesis / Diplomski rad

Stefano Kliba

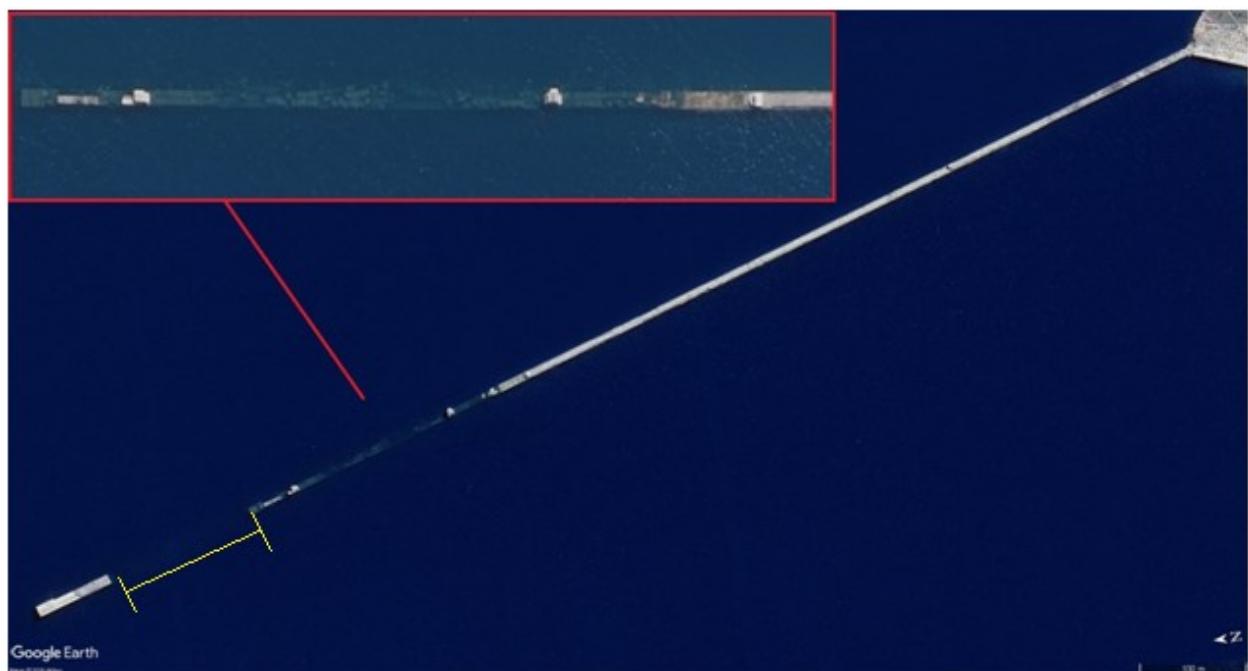
Pulski lukobran danas je u vrlo lošem i derutnom stanju. Na ortofoto prikazu (slika 6.) vidljivo je oštećenje dijela lukobrana uslijed destruktivnog djelovanja erozije i valova kroz period od 110 godina. Na uvećanom prikazu primjećujemo razbacane velike kamene blokove nasipa, a gornje betonsko nadgrađe na tom dijelu u potpunosti je uništeno.

Slika 6: Ortofotografija pulskog lukobrana iz 2024. godine (Google Earth; preuzeto 01.06.2024.)

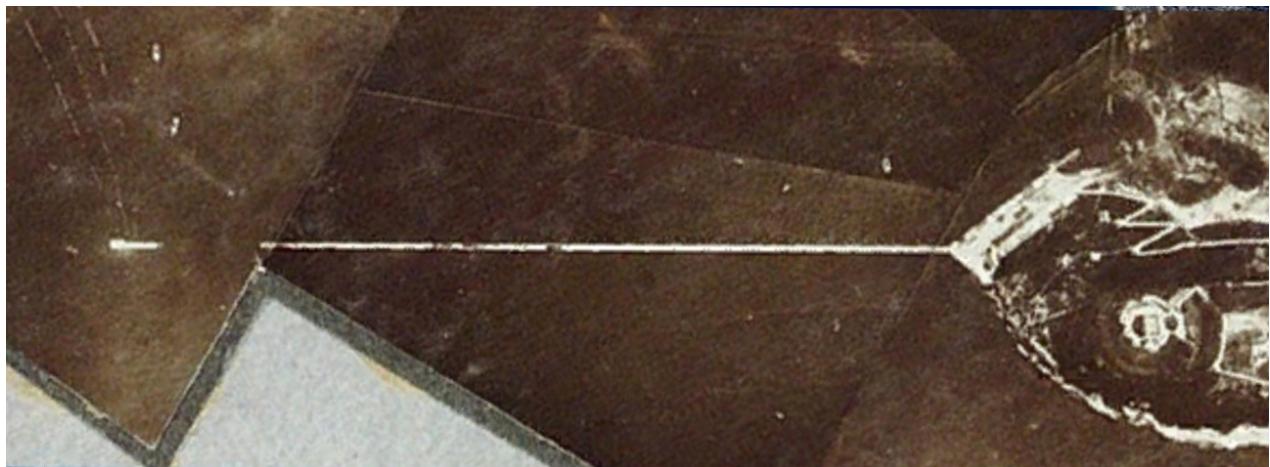
S ortofoto fotografije iz 1918. godine vidljivo je da je taj dio lukobrana izvorno postojao, usprkos brojnim mitovima koji govore da lukobran nikada nije u potpunosti završen (slika 7.).

Slika 7: Ortofoto prikaz lukobrana iz 1918. godine (privatna kolekcija fotografija Aleksandra Kovačevića)

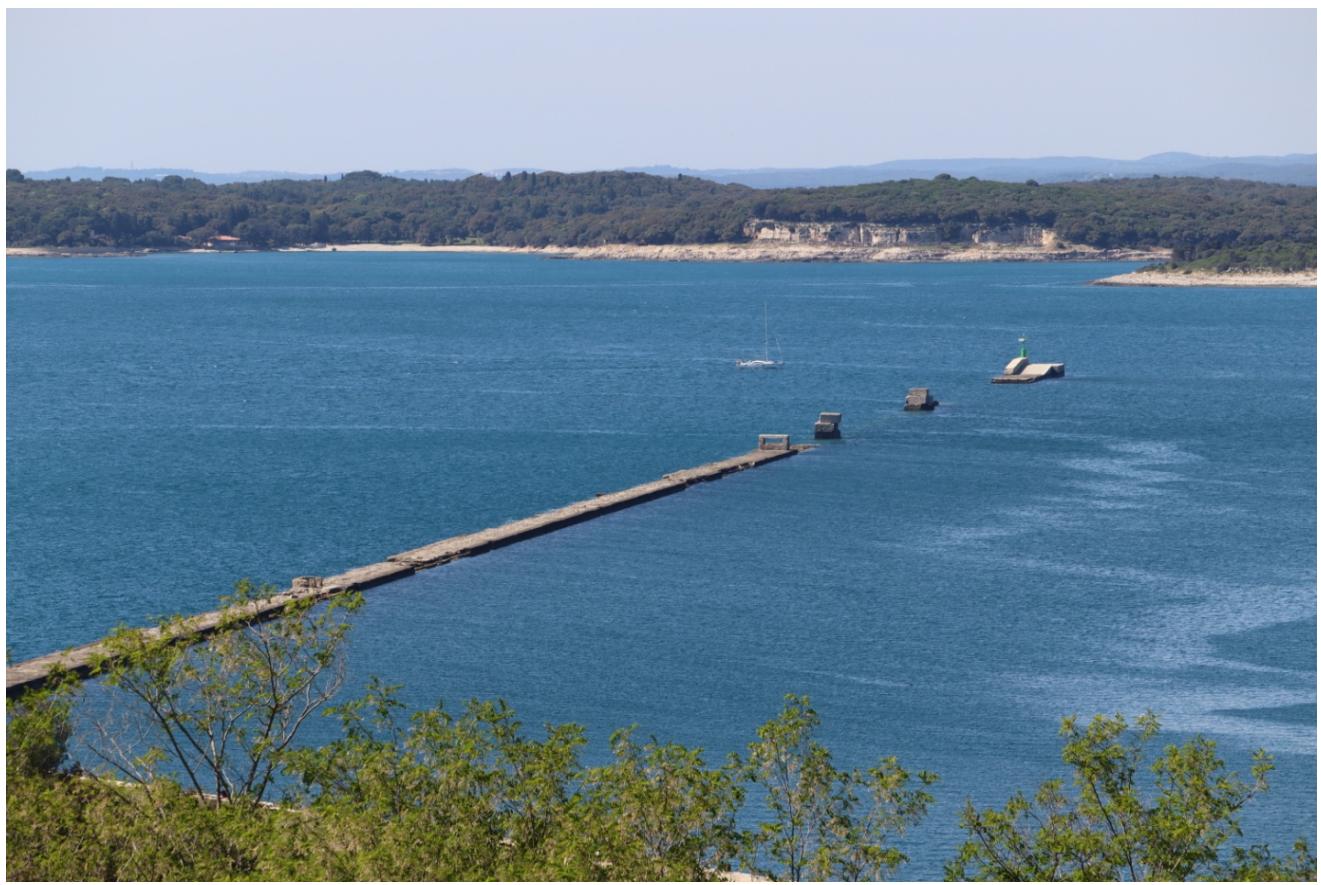
Betonsko nadgrađe širine je 7 metara, na samom rubu nalaze se kamene poklopnice a središte je izrađeno od betona. Visina od gornje kote poklopnice do kote mora iznosi 0,80 metara, ovisno o morskim mijenama. Beton je armiran glatkim armaturnim šipkama i povezan s ostatkom konstrukcije pomoću čeličnih šina koje su postavljene horizontalno u uzdužnom smjeru i vertikalno tj. okomito na krunu lukobrana. Na strani otvorenog mora oštećenje nadgrađa je puno izraženije nego na strani Pulske luke. Na većem dijelu strane prema otvorenom moru u potpunosti nedostaju kamene poklopnice, beton je iznimno erodiran i raspucan, a šine su vrlo korodirane. Korijen lukobrana na rtu Kompare također je u lošem stanju. Beton je uglavnom vrlo ispucan, a na mjestima ga uopće nema, odronjeni komadi nalaze se na morskom dnu. Duž cijelog lukobrana postavljeni su čelični prstenovi (aneli) za privez plovila. Većina anela više ni ne postoji uslijed korozije, a preostali aneli su u iznimno lošem stanju, vrlo je vjerojatno da bi došlo do loma i pri najmanjem opterećenju. Glava lukobrana u relativno je dobrom stanju. Betonsko nadgrađe na glavi lukobrana iznosi 9,03 metara. Na njoj se nalazi zeleni svjetionik, koji je u funkciji, a služi kao navigacijsko svjetlo koje označava desnu (eng. Starboard) stranu pri ulasku u Pulsku luku. U nastavku su postavljene slike postojećeg stanja nadmorskog dijela Pulskog lukobrana iz svibnja 2024. godine na kojima se vidi postojeće stanje i razna oštećenja konstrukcije.

Slika 8: Pogled na pulski lukobran s dimnjaka kotlovnice na poluotoku Mužilju

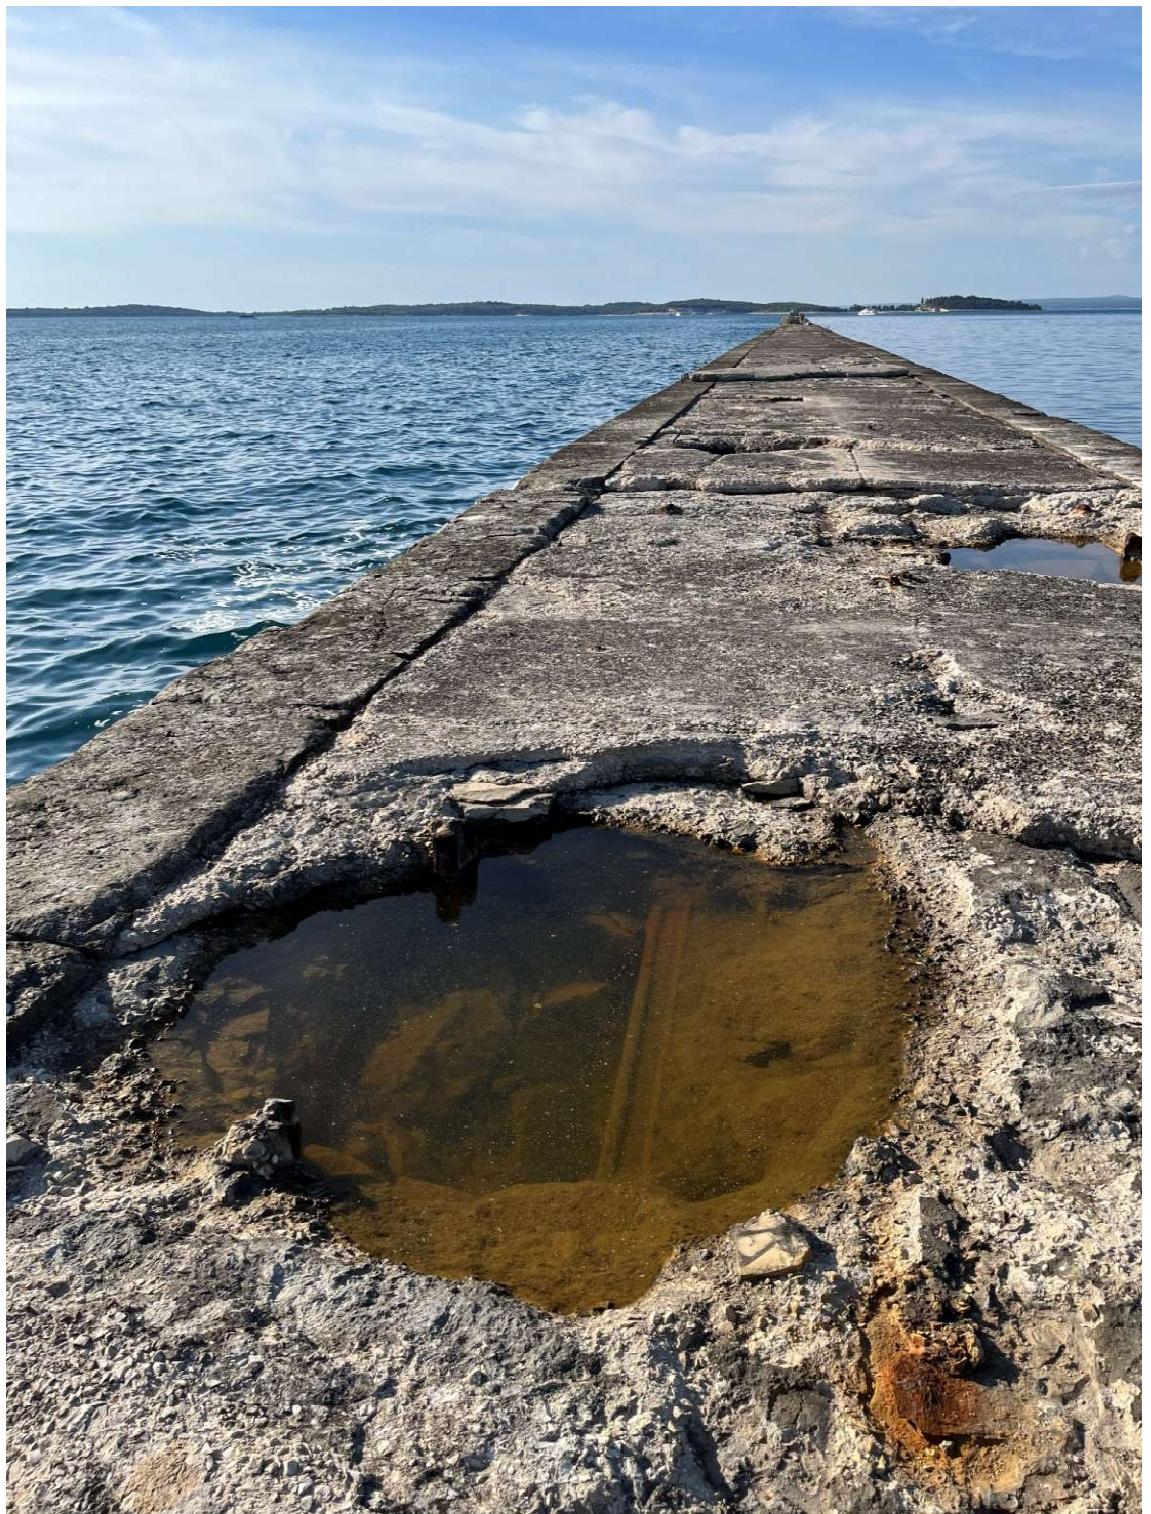
Slika 9: Detalj lukobrana pri korijenu na kojem je vidljiv stupanj oštećenja konstrukcije

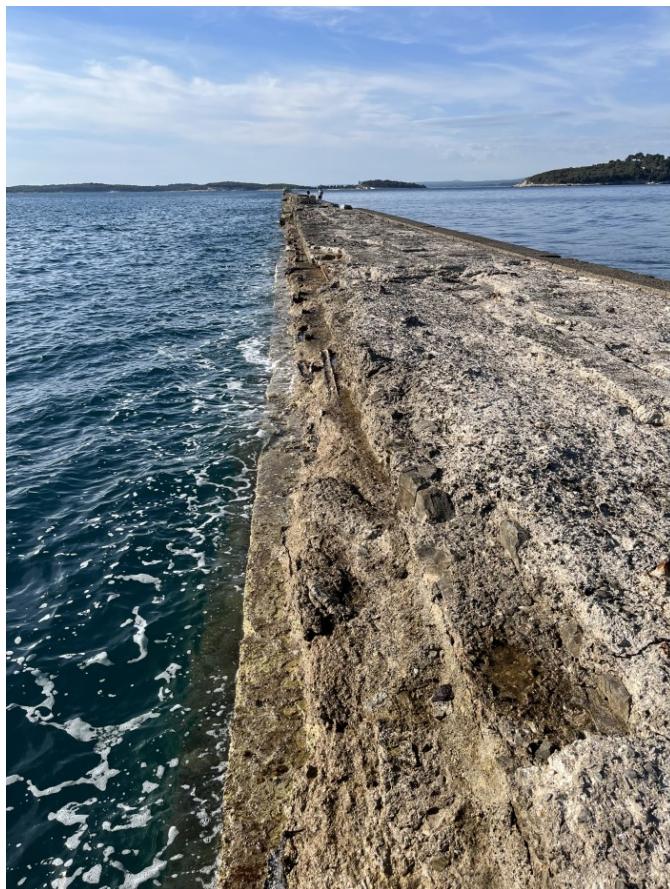
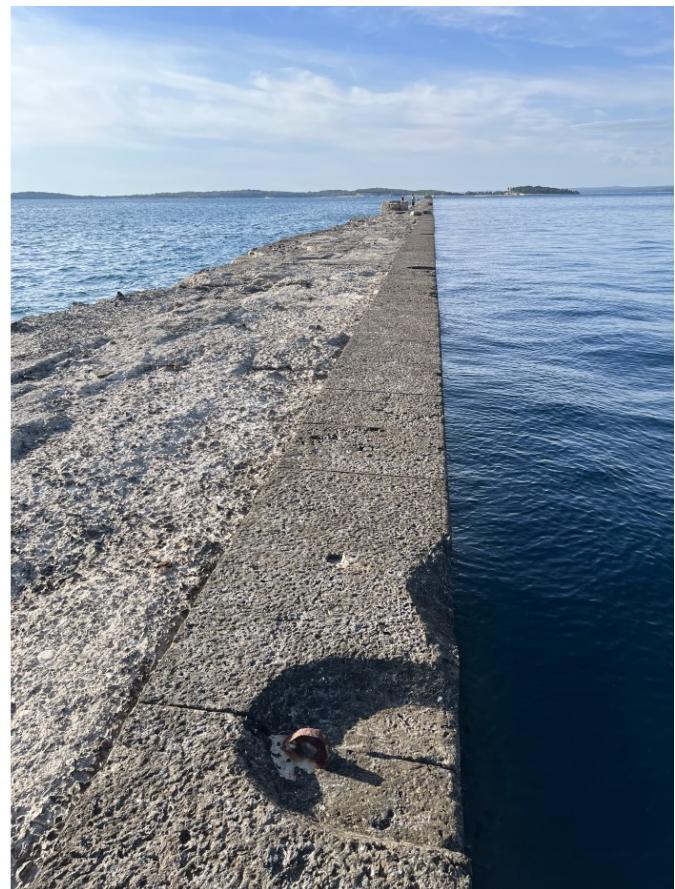
Slika 10: Vanjska (lijevo) i unutarnja (desno) strana Pulskog lukobrana

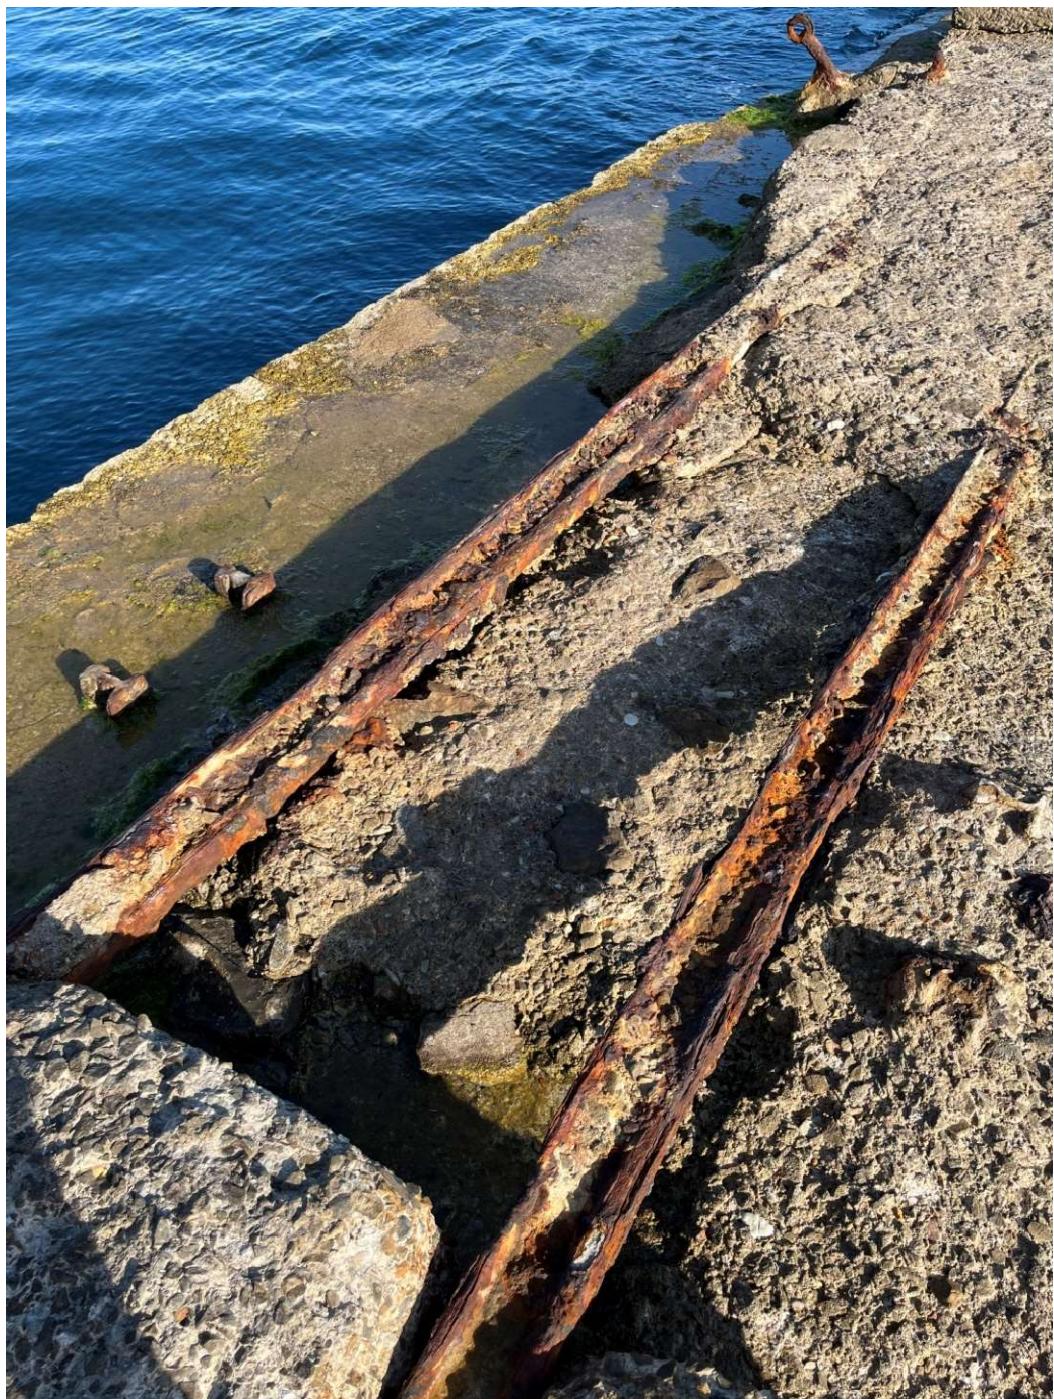
Slika 11: Armaturni čelični profili (šine) na mjestu gdje je došlo do potpunog oštećenja gornjeg sloja betona

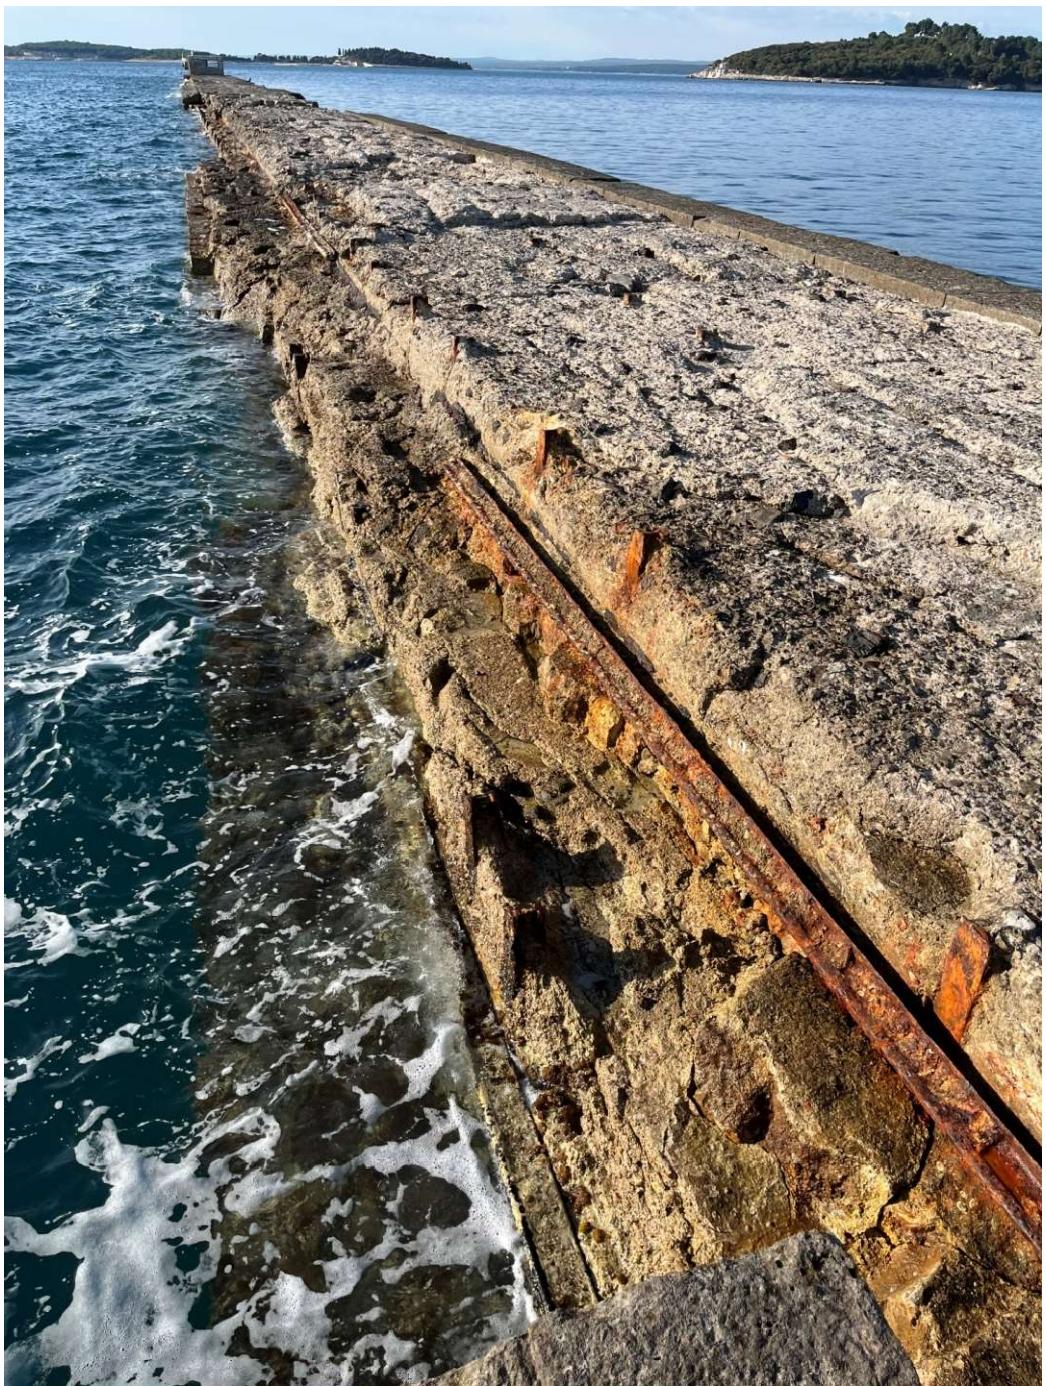
Slika 12: Detalj oštećenja na vanjskoj strani lukobrana

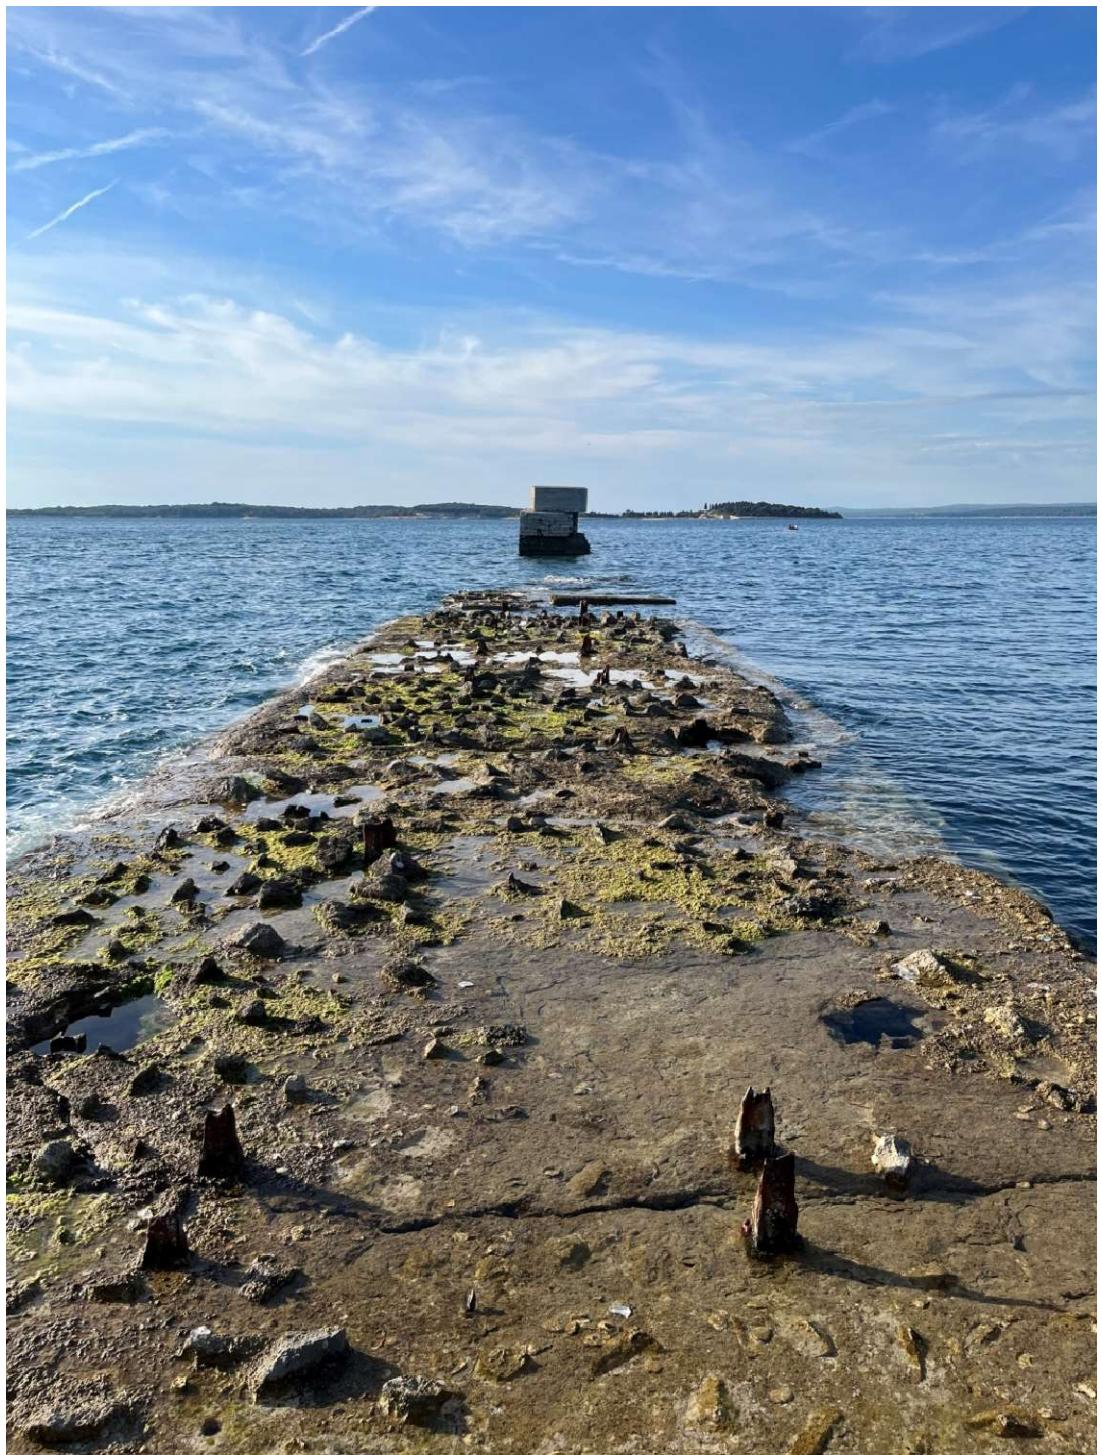
Slika 13: Detalj nezavršenog dijela Pulskog lukobrana na stacionaži 0+720.00 m

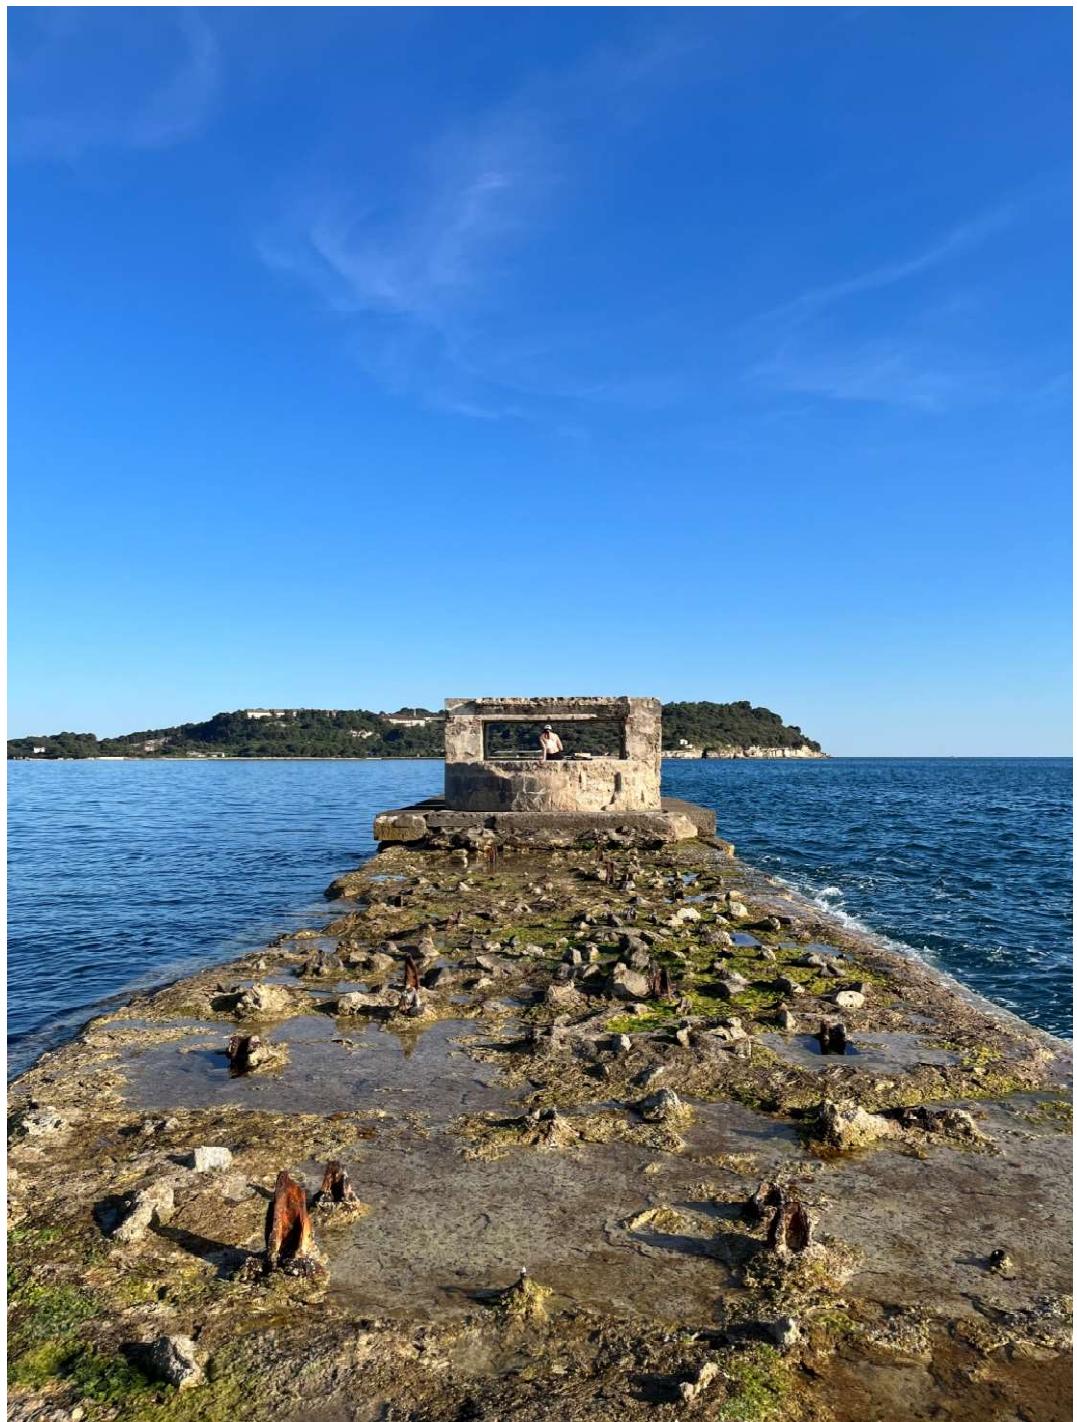
Slika 14: Detalj sa slike 13. gledan prema korijenu lukobrana

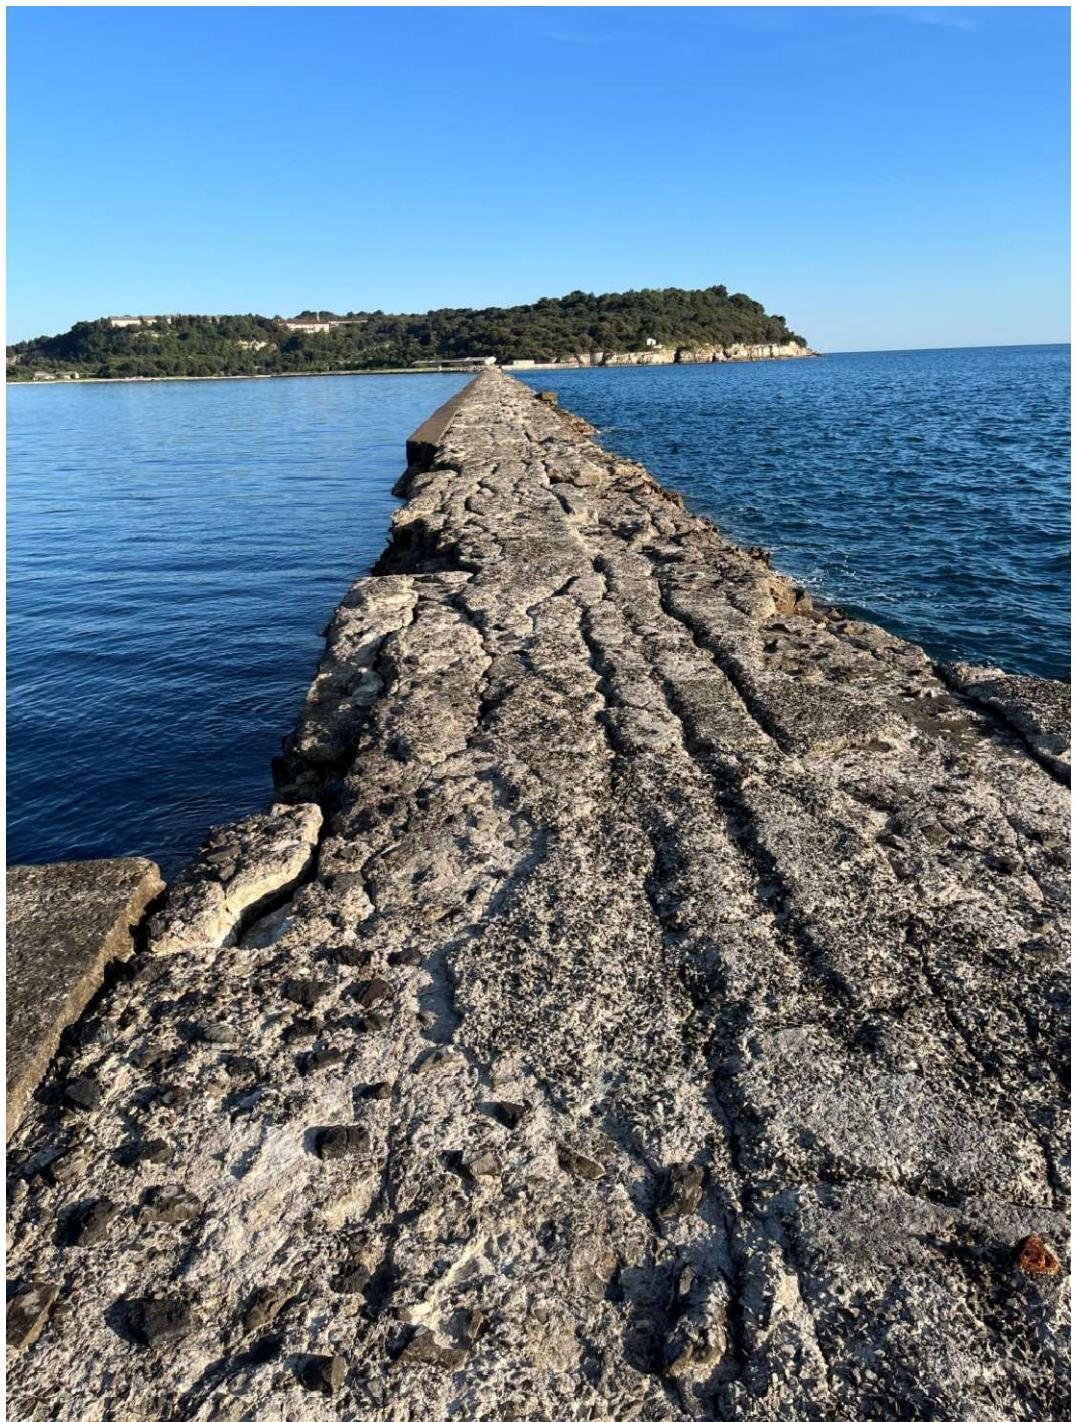
Slika 15: Vidljiva oštećenja uslijed djelovanja erozije

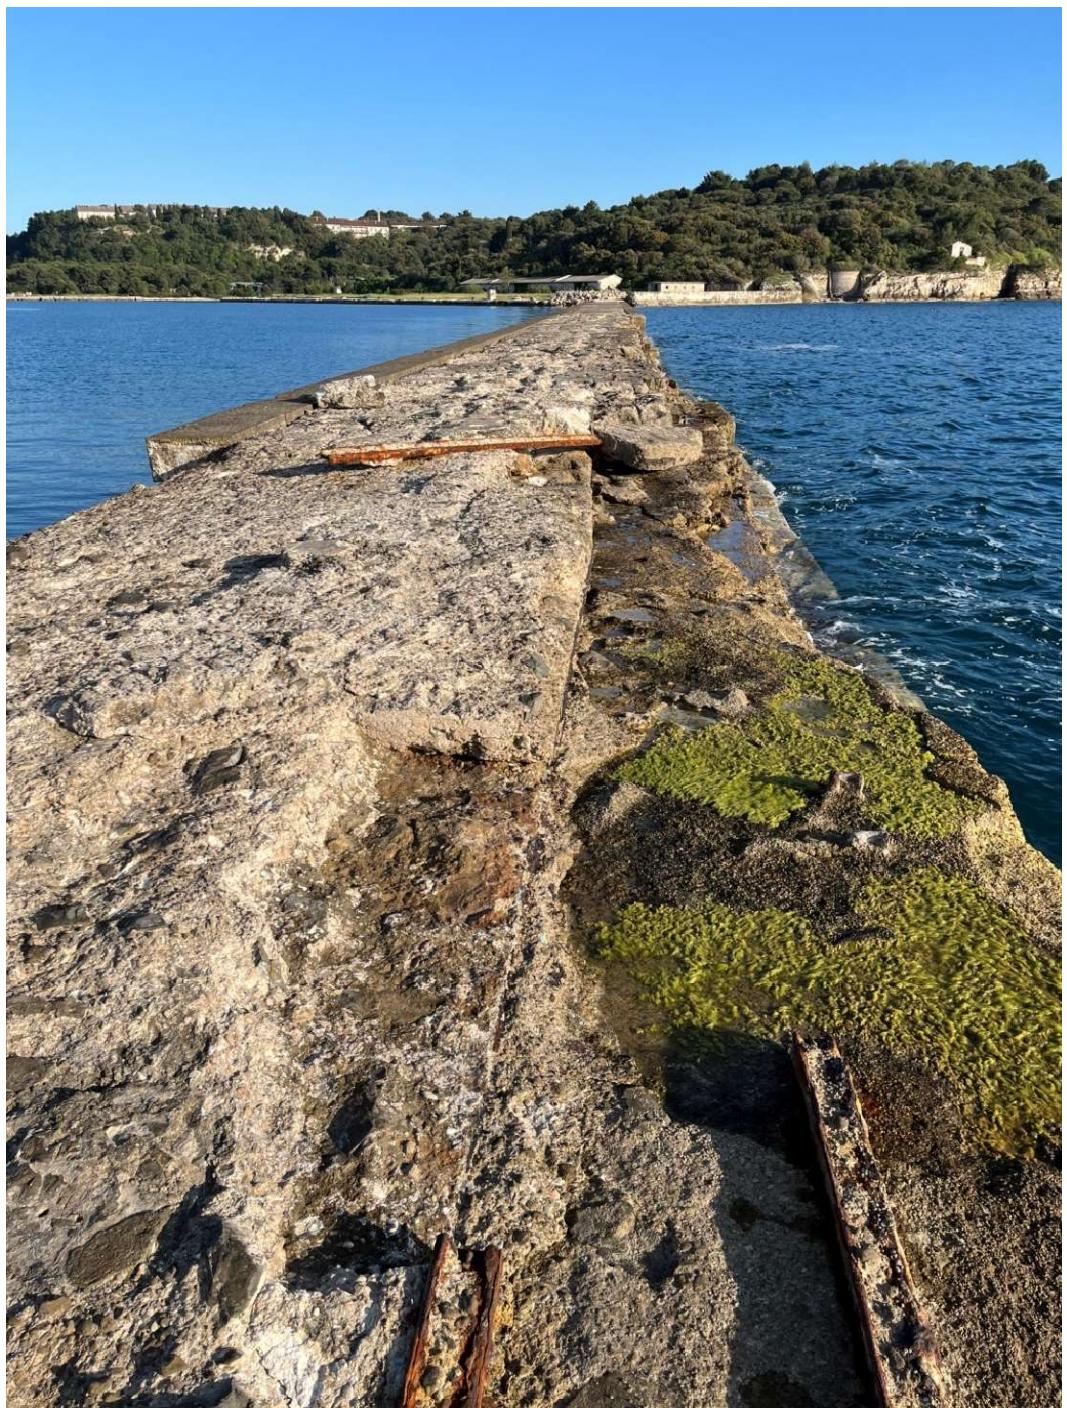
Slika 16: Detalj oštećenja vanjske strane lukobrana

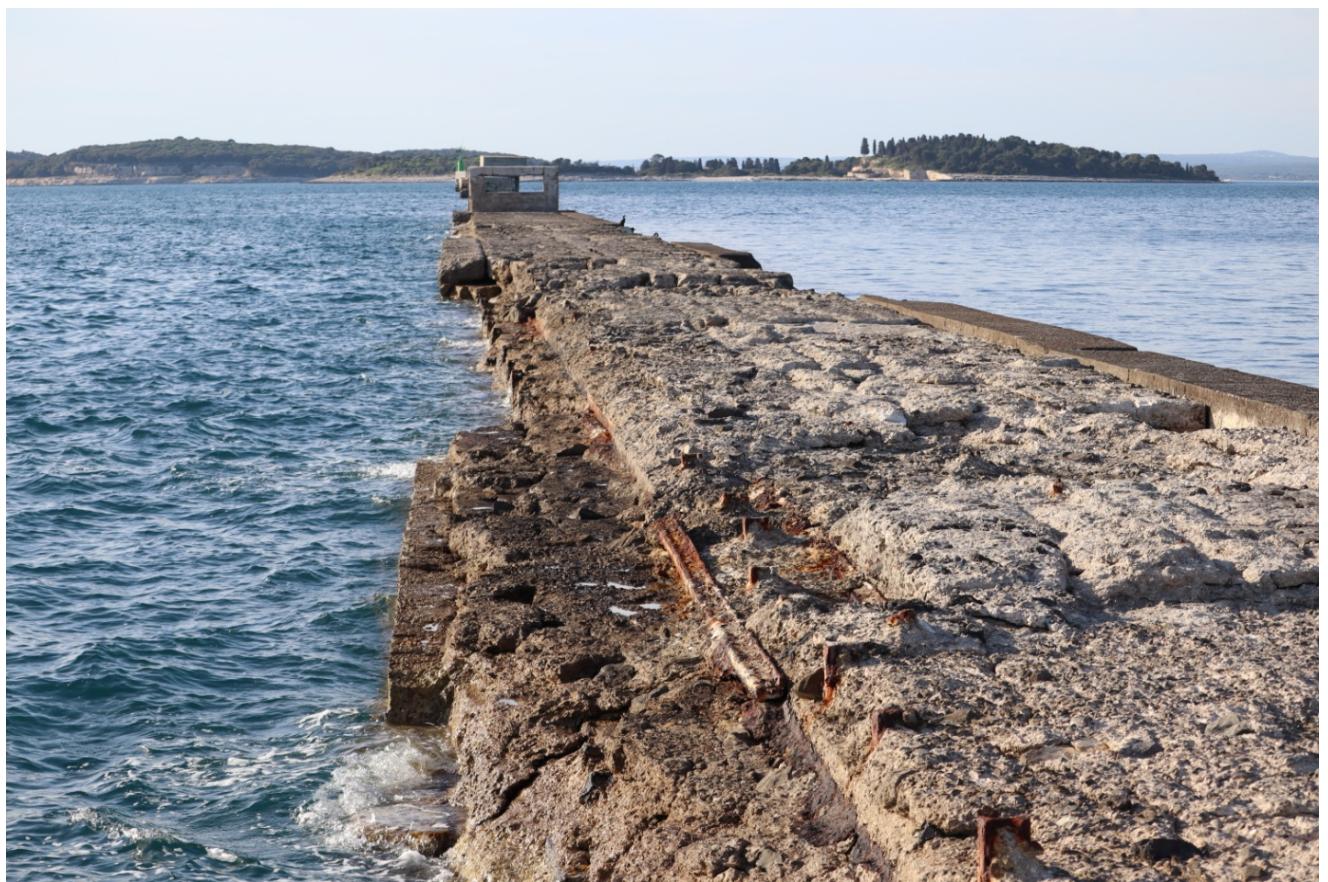
Slika 17: Detalj korodiranih čeličnih profila

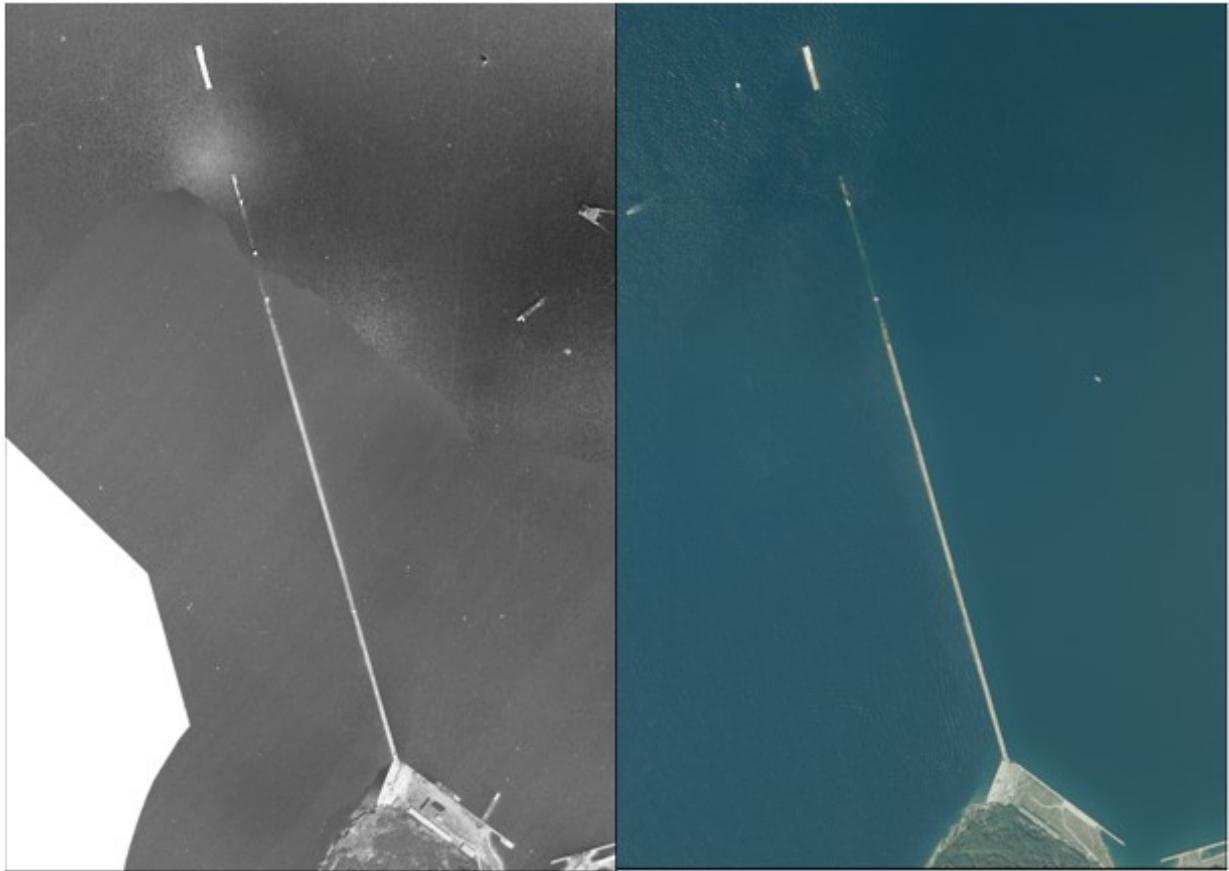
Slika 18: Stanje lukobrana prije 1968. i 2011. godine (Geoportal DGU; preuzeto 22.08.2024.)

Na prikazu (slika 18.) vidljivo je kako je kroz period od 43 godine došlo do dodatnih, ali ne i prevelikih oštećenja uslijed djelovanja erozije. Stanje lukobrana nije se previše promijenilo od 2011. do 2024. g.

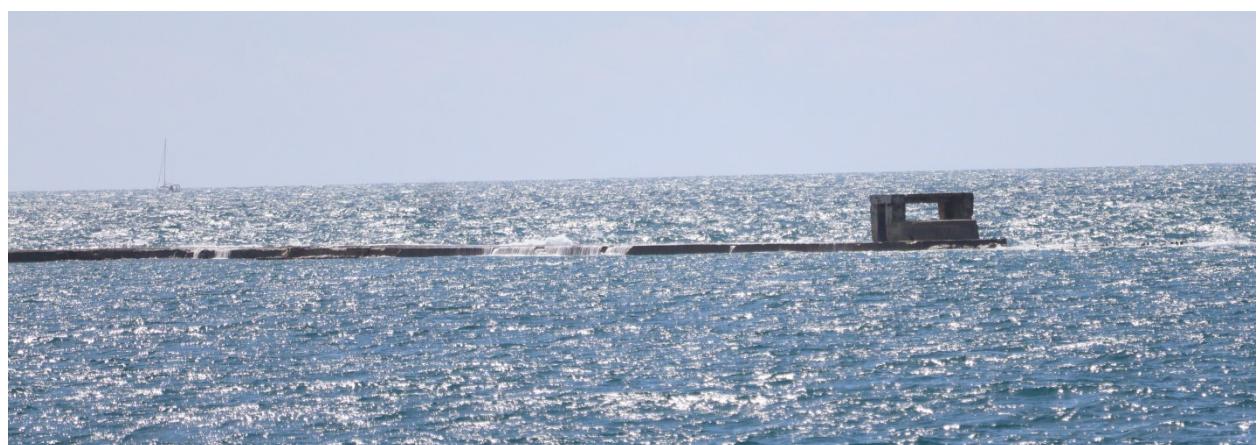
Proračun prelijevanja valova preko postojeće konstrukcije Pulskog lukobrana (slika 20.) proveden je prema EuroTop II (Overtopping manual). Proračun prelijevanja vertikalnog lukobrana određuje se za najnepovoljniju realnu situaciju, koja u našem slučaju predstavlja visoku razinu mora povratnog perioda od jedne godine, VV¹. Nju uzimamo kao mjerodavnu razinu mora zato što nije vjerojatno da će za vrijeme najveće plime istovremeno djelovati i valovi.

Slika 20: Vidljivo prelijevanje preko postojećeg lukobrana za vrijeme puhanja slabog do umjerenog vjetra jugozapadnog smjera (Garbina)

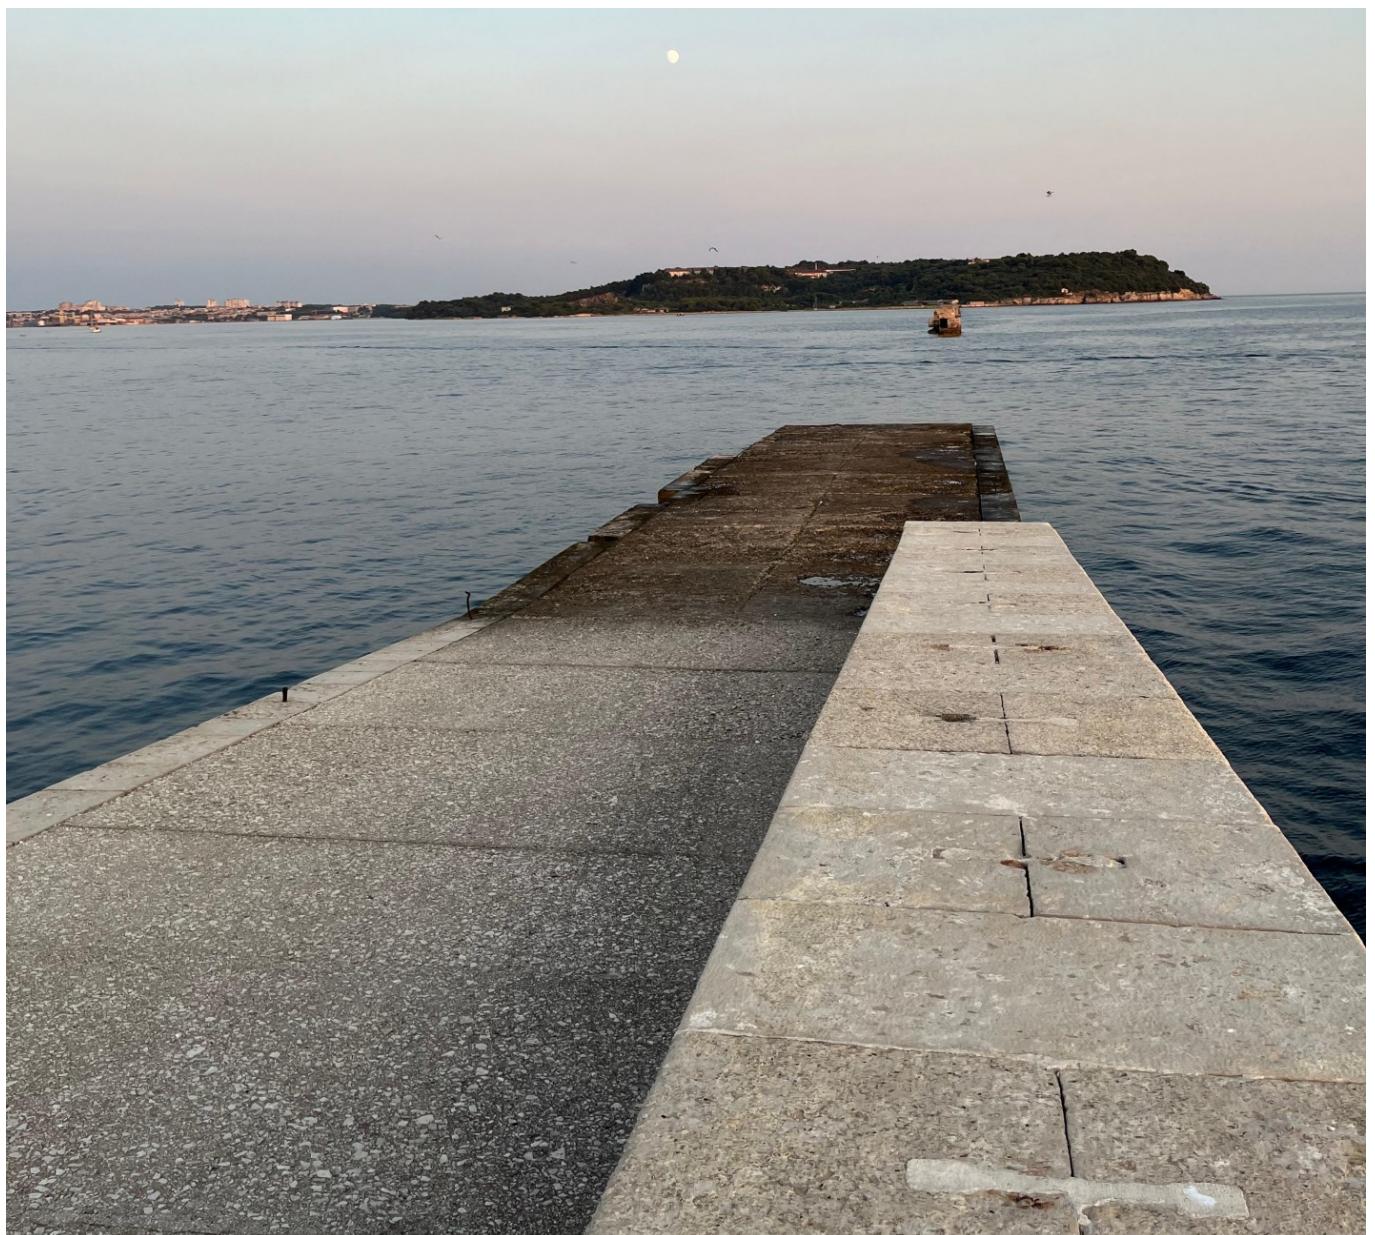
Čitav proračun preljevanja i stabilnosti proveden je za stacionažu 1+162.15 m koja se nalazi 37 metara od samog kraja glave lukobrana (slika 22.). Poprečni presjek za stacionažu 1+162.15 m dan je u nastavku (slika 23.).

Slika 22: Postojeće stanje glave lukobrana na stacionaži 1+162.15 m za koju se vrši proračun

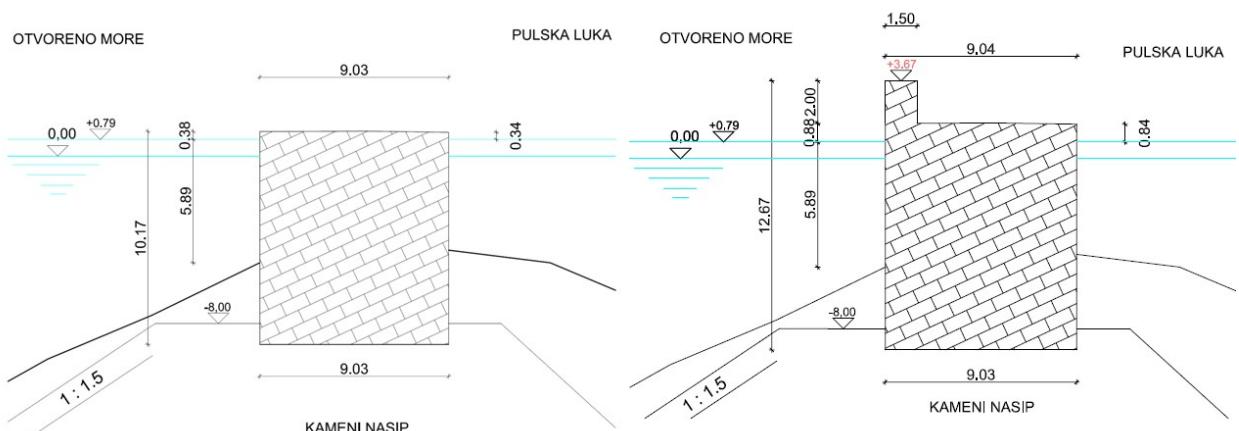
U nastavku su prikazani presjeci postojećeg (lijevo) i projektiranog (desno) stanja za Pulski lukobran. U tablici 7 ispod slike 29. vidljivi su rezultati proračuna za oba slučaja. Usporedbom dobivenih rezultata dolazimo do zaključka da postojeće stanje lukobrana ima značajno manju visinu krune na strani otvorenoga mora. Po današnjim propisima za projektiranje i izvođenje lukobrana takav dizajn ne bi zadovoljio, ali ga spašava činjenica da je nizak i zbog toga prolazi kontrole stabilnosti. Zbog te je smanjene visine prelijevanje preko krune gotovo 7 puta veće nego kod novog projektiranog stanja i gotovo stotinu puta veće od preporučenog po EurOtop priručniku, ali je stabilnost konstrukcije na prevrtanje i klizanje puno veća zato što su sile valova koji djeluju na lice lukobrana manje (krakovi sila su manji). Nakon perioda od 110 godina od završetka izgradnje lukobrana, možemo zaključiti kako je konstrukcija solidno izgrađena, glava je gotovo neoštećena glede funkcionalnosti, a nije došlo ni do podlokavanja temelja, što je također vrlo bitno.

Slika 30: Usporedba postojećeg poprečnog presjeka i poprečnog presjeka novog idejnog rješenja na stacionaži 1+162.15 m

Širina lukobrana ostala je nepromijenjena. Cilj te odluke bila je stavka ekonomičnosti, zato što bi širenje i dogradnja postojećeg nasipa bila vrlo skupa i zahtjevna kada govorimo o tehnologiji izvođenja, a sve to zbog velike dubine mora na mjestu na kojem je lukobran izgrađen.

Pri izvođenju novog stanja planirana je i sanacija svi vidljivih oštećenja na čitavoj trasi lukobrana kako bi se povećala trajnost konstrukcije.
