# Ocjena stanja kolnika kontejnerskog terminala Brajdica

**Graduate thesis / Diplomski rad**

**2024**

**OCJENA STANJA KOLNIKA  
KONTEJNERSKOG TERMINALA BRAJDICA**

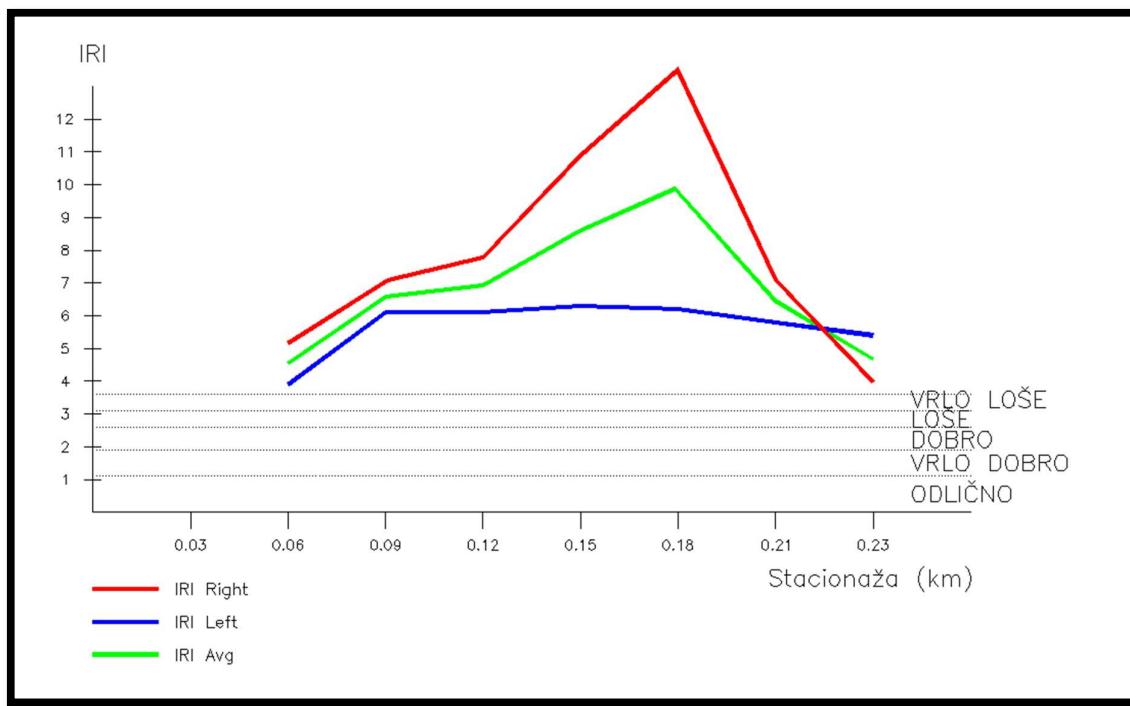
Slika 8. Izmjerene vrijednosti IRI u odnosu na predložene parametre

Stacionaža (m <sup>l</sup> )	Parametar	OCJENA		Parametar	OCJENA		Parametar	OCJENA
od	do	IRI Right	STANJA	IRI Left	STANJA	IRI Avg	STANJA	
		(mm/m)		(mm/m)		(mm/m)		
0±0,00	0±0,30	0,00	-	0,00	-	0,00	-	
0±0,30	0±0,60	5,16	VRLO LOŠE	3,90	VRLO LOŠE	4,54	VRLO LOŠE	
0±0,60	0±0,90	7,03	VRLO LOŠE	6,10	VRLO LOŠE	6,57	VRLO LOŠE	
0±0,90	0±0,120	7,79	VRLO LOŠE	6,10	VRLO LOŠE	6,93	VRLO LOŠE	
0±0,120	0±0,150	10,90	VRLO LOŠE	6,30	VRLO LOŠE	8,61	VRLO LOŠE	
0±0,150	0±0,180	13,50	VRLO LOŠE	6,20	VRLO LOŠE	9,87	VRLO LOŠE	
0±0,180	0±0,210	7,09	VRLO LOŠE	5,80	VRLO LOŠE	6,45	VRLO LOŠE	
0±0,210	0±0,230	3,98	VRLO LOŠE	5,40	VRLO LOŠE	4,67	VRLO LOŠE

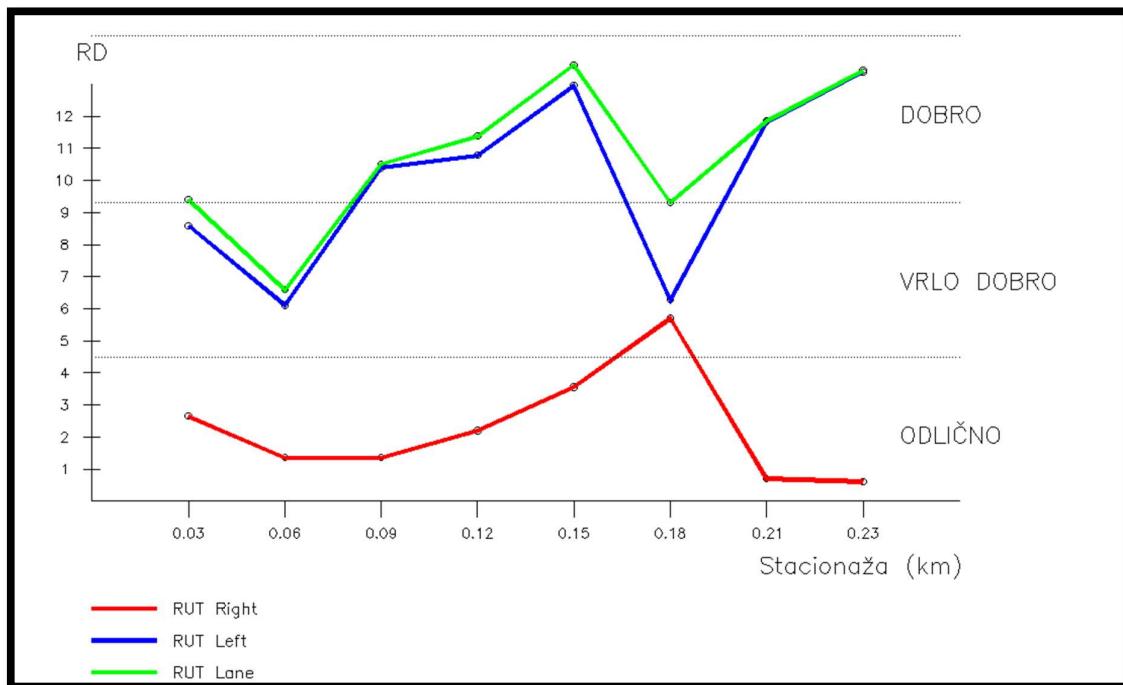
Slika 9. Izmjerene vrijednosti RUT u odnosu na predložene parametre

Stacionaža		Parametar	Ocjena	Parametar	Ocjena	Parametar	Ocjena
(m <sup>l</sup> )		RUT Right	STANJA	RUT Left	STANJA	RUT Lane	STANJA
od	do	(mm/m)		(mm/m)		(mm/m)	
0±0,00	0±0,30	2,65	ODLIČNO	8,60	VRO DOBRO	9,41	DOBRO
0±0,30	0±0,60	1,36	ODLIČNO	6,11	VRO DOBRO	6,59	VRLO DOBRO
0±0,60	0±0,90	1,34	ODLIČNO	10,39	DOBRO	10,51	DOBRO
0±0,90	0±0,120	2,20	ODLIČNO	10,79	DOBRO	11,38	DOBRO
0±0,120	0±0,150	3,55	ODLIČNO	12,96	DOBRO	13,59	DOBRO
0±0,150	0±0,180	5,70	VRLO DOBRO	6,27	VRO DOBRO	9,31	DOBRO
0±0,180	0±0,210	0,70	ODLIČNO	11,82	DOBRO	11,85	DOBRO
0±0,210	0±0,230	0,61	ODLIČNO	13,38	DOBRO	13,43	DOBRO

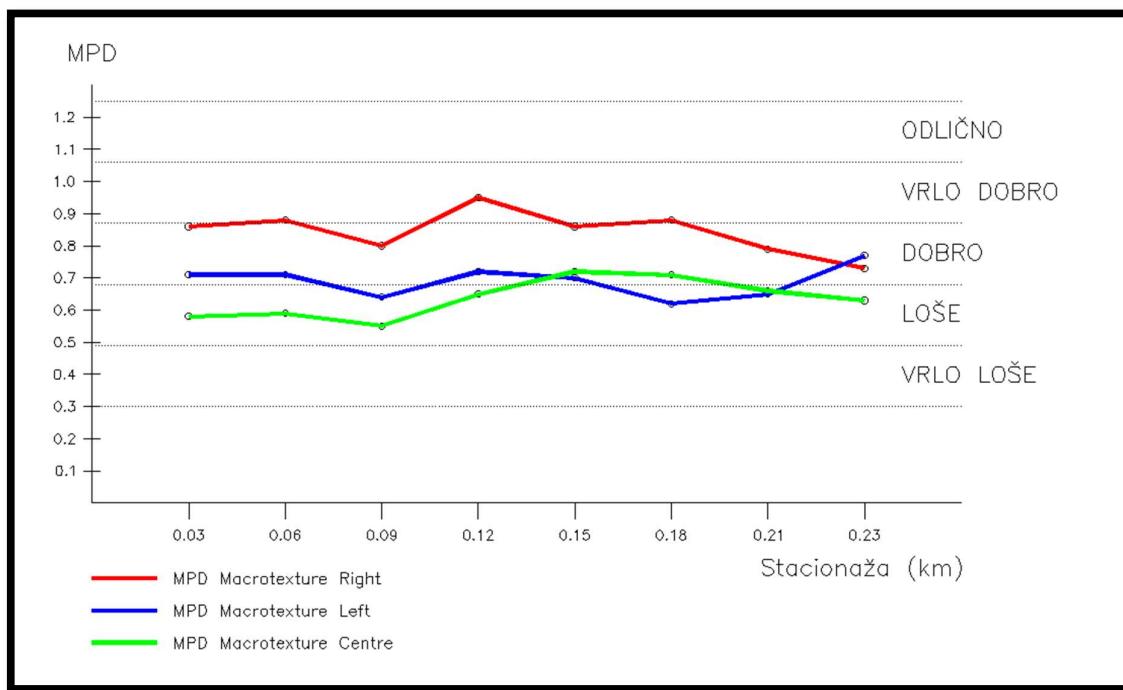
Slika 10. Izmjerene vrijednosti MPD u odnosu na predložene parametre

Stacionaža (m')	Parametar	OCJENA	Parametar	OCJENA	Parametar	OCJENA
od do (mm/m)	MPD Right	STANJA	MPD Left	STANJA	MPD Centre	STANJA
0±0,00	0±0,30	0,86	DOBRO	0,71	DOBRO	0,58
0±0,30	0±0,60	0,88	VRLO DOBRO	0,71	DOBRO	0,59
0±0,60	0±0,90	0,80	DOBRO	0,64	LOŠE	0,55
0±0,90	0±0,120	0,95	VRLO DOBRO	0,72	DOBRO	0,65
0±0,120	0±0,150	0,86	DOBRO	0,70	DOBRO	0,72
0±0,150	0±0,180	0,88	VRLO DOBRO	0,62	LOŠE	0,71
0±0,180	0±0,210	0,79	DOBRO	0,65	LOŠE	0,66
0±0,210	0±0,230	0,73	DOBRO	0,77	DOBRO	0,63

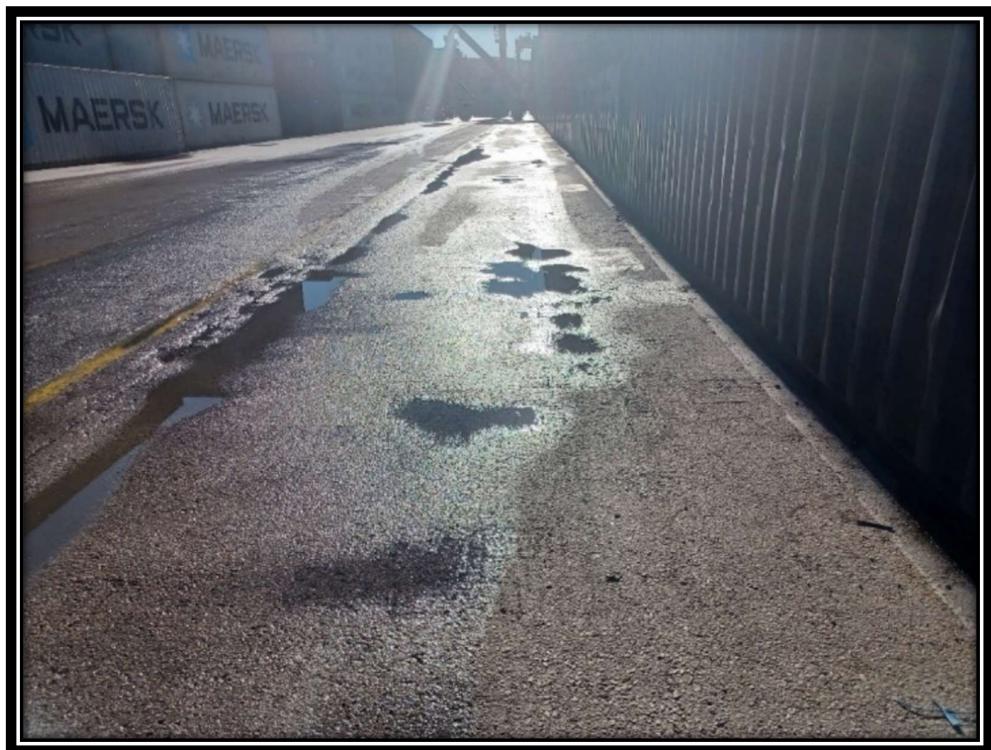
Slika 11. Stacionaža  $0\pm0,00$

Uzdužne pukotine najvjerojatnije se javljaju kao posljedica nejednolikog sastava kolničke konstrukcije. Pregledana dionica nalazi se uz trasu kojom prometuje RTG, a slojevi konstrukcije trase RTG-a sastoje se od armirano-betonske temeljne grede okvirnih dimenzija  $1,5 \times 1,0$  m (š x d) i sloja asfalt betona AC 16 surf BIT 50/70 AG1 M4, dok je kolna konstrukcija pregledane dionice izvedena u tri sloja (Habajući sloj asfalt betona AC 16 surf BIT 50/70 AG1 M4, nosivi sloj bitumeniziranog kamenog materijala AC 32 base BIT 50/70 AG6 M1, nosivi sloj od nevezanog kamenog materijala MNS ø 0/63 mm).
