Vizualni pregled cesta na području Cerovlja

Diplomski rad

Rijeka, 2022.

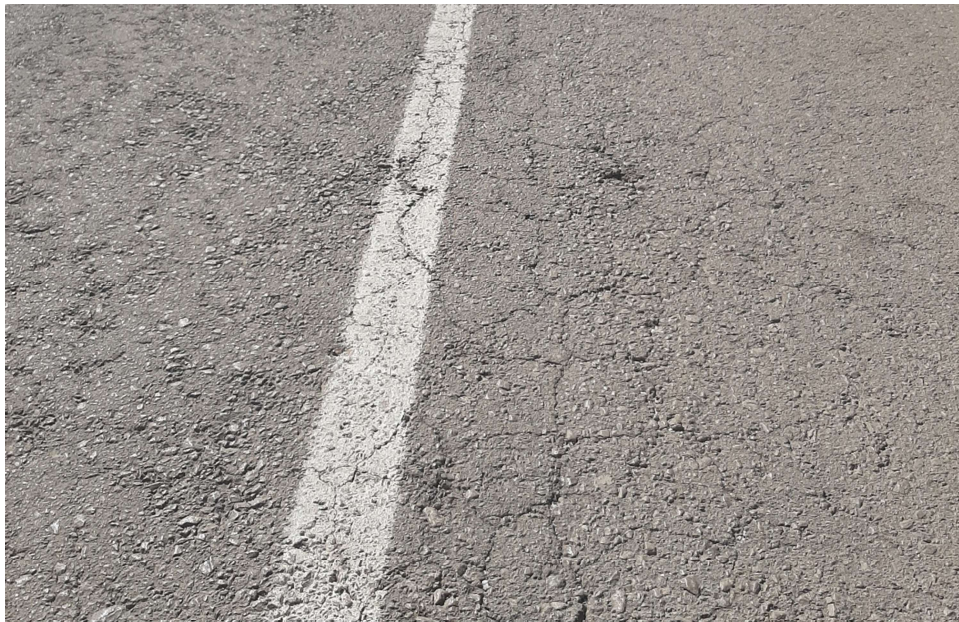
Slika 15: Mrežasta pukotina niskog stupnja oštećenja [foto autor]

OPIS: Mrežaste pukotine nastaju kao posljedica zamora materijala asfaltnog sloja. Zamor materijala uzrokovan je ponavljajućim prometnim opterećenjem. Osim zamora materijala, uzrok može biti i nedovoljna nosivost podloge ili porast prometnog opterećenja. Loša izvedba konstrukcije odnosno neadekvatno strukturalno

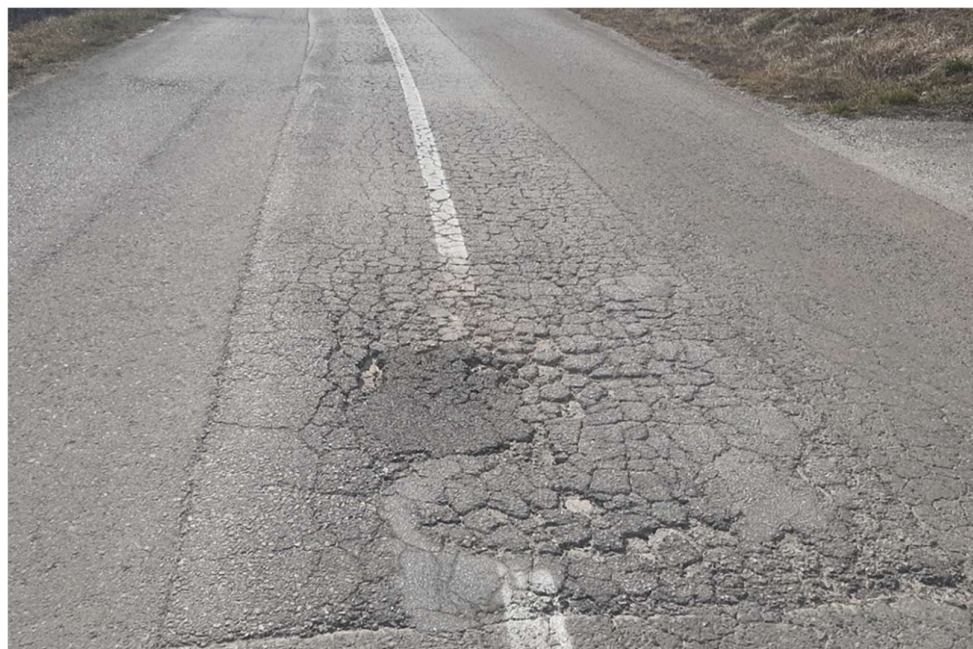
Slika 17: Mrežasta pukotina visokog stupnja oštećenja [foto autor]

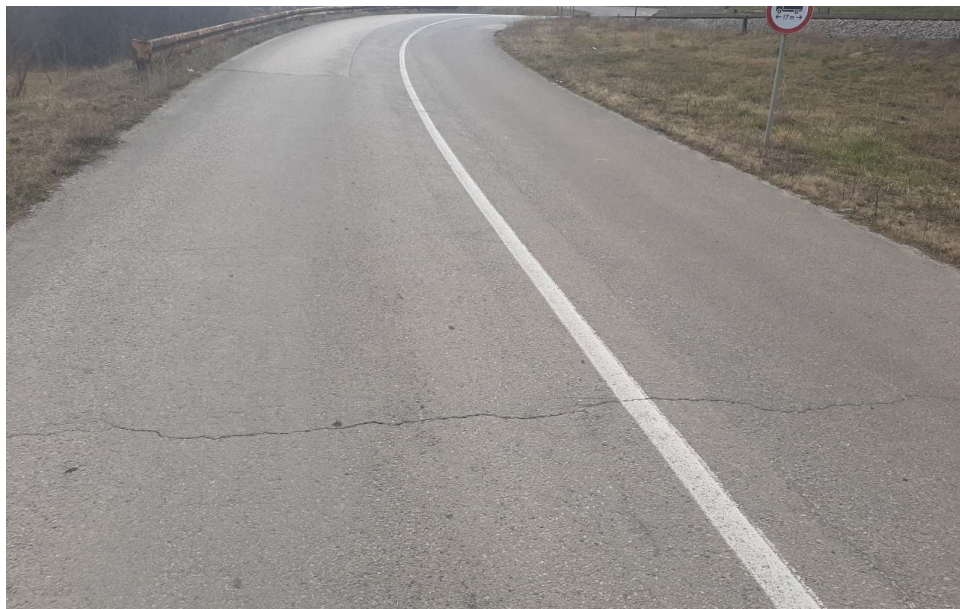
Slika 19: Poprečna pukotina umjerenog stupnja oštećenja [foto autor]

OPIS: Poprečne pukotine su pukotine koje se pružaju poprečno obzirom na os ceste. Nastaju pod utjecajem vlačnih naprezanja, koja uzrokovana skupljanjem tijekom niskih temperatura, prerastu vlačnu čvrstoću asfaltnog sloja. Obzirom da se smanjenjem temperature najprije hladi površinski sloj, one nastaju na površini ceste te se šire prema dolje u donje slojeve kolničke konstrukcije. Mogu biti i u obliku reflektivnih pukotina koje dolaze iz sloja ispod. [15]

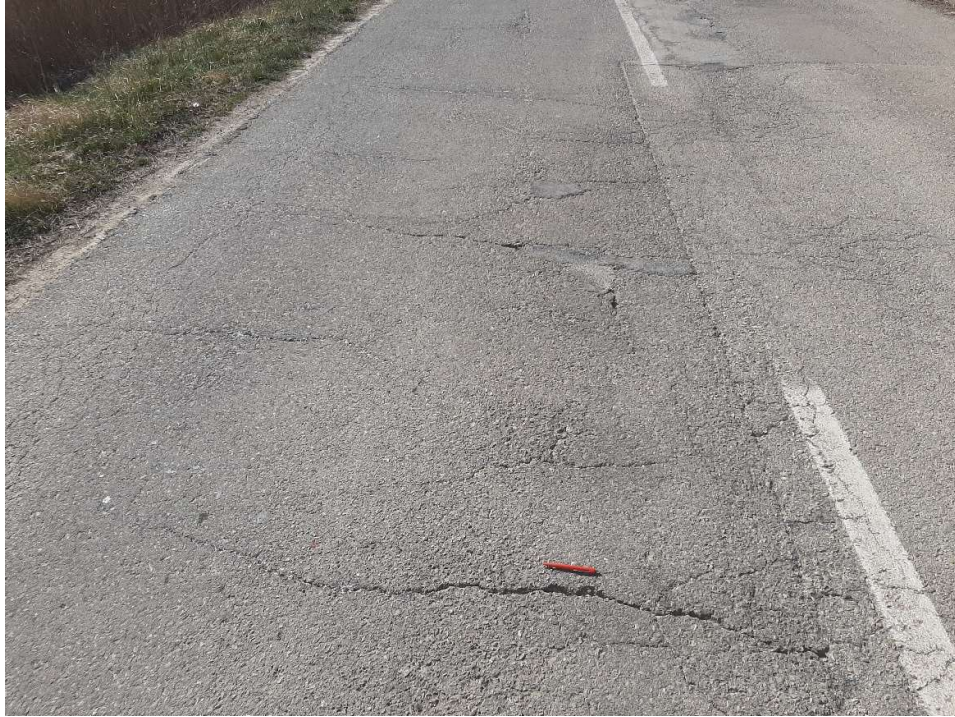
Slika 20: Poprečna pukotina visokog stupnja oštećenja [foto autor]

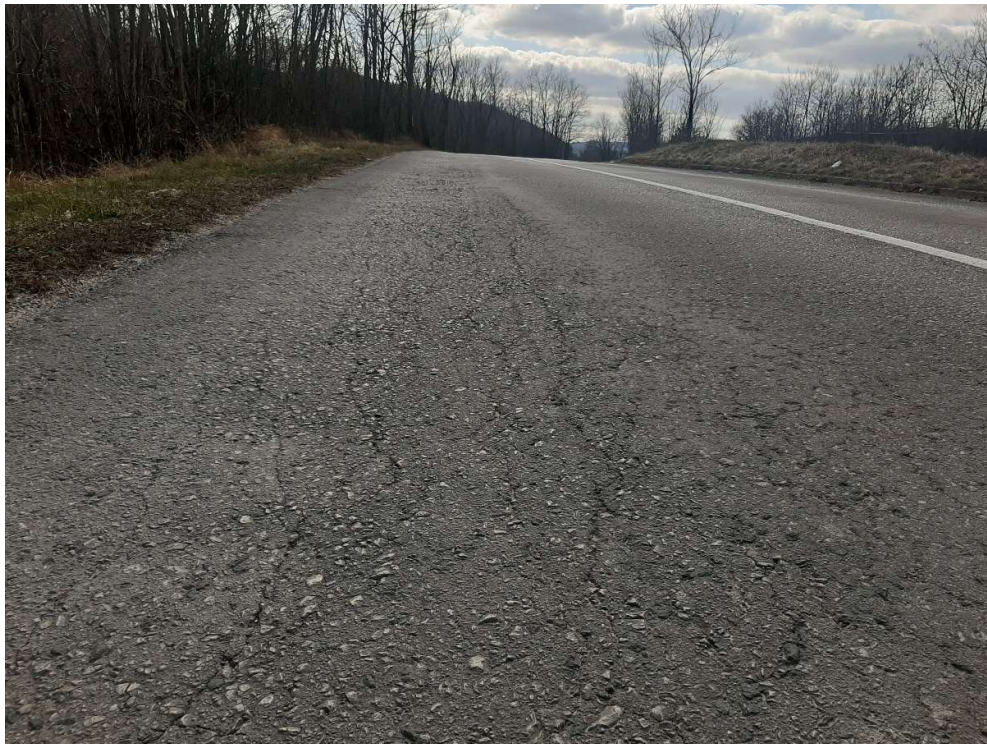
Slika 21: Uzdužna pukotina niskog stupnja oštećenja [foto autor]

OPIS: Uzdužne pukotine razvijaju se uzduž odnosno paralelno s osi ceste. Mogu biti pojedinačne dugačke pukotine ili niz kraćih pukotina. Nastaju kao posljedica lošeg izvođenja kolničke konstrukcije; prilikom asfaltiranja može doći do lošeg spajanja dvije asfaltne plohe. Također nastaju kao posljedica zamora materijala ili iz reflektivnih pukotina iz nižih slojeva konstrukcije. [15]

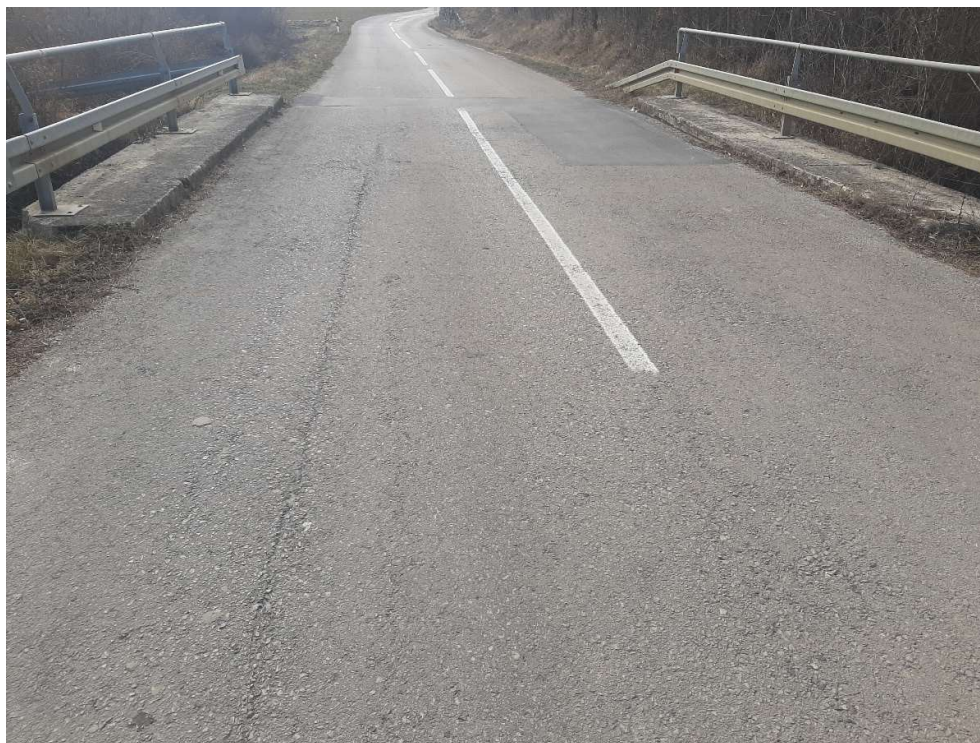
Slika 22: Uzdužna pukotina umjerenog stupnja oštećenja [foto autor]

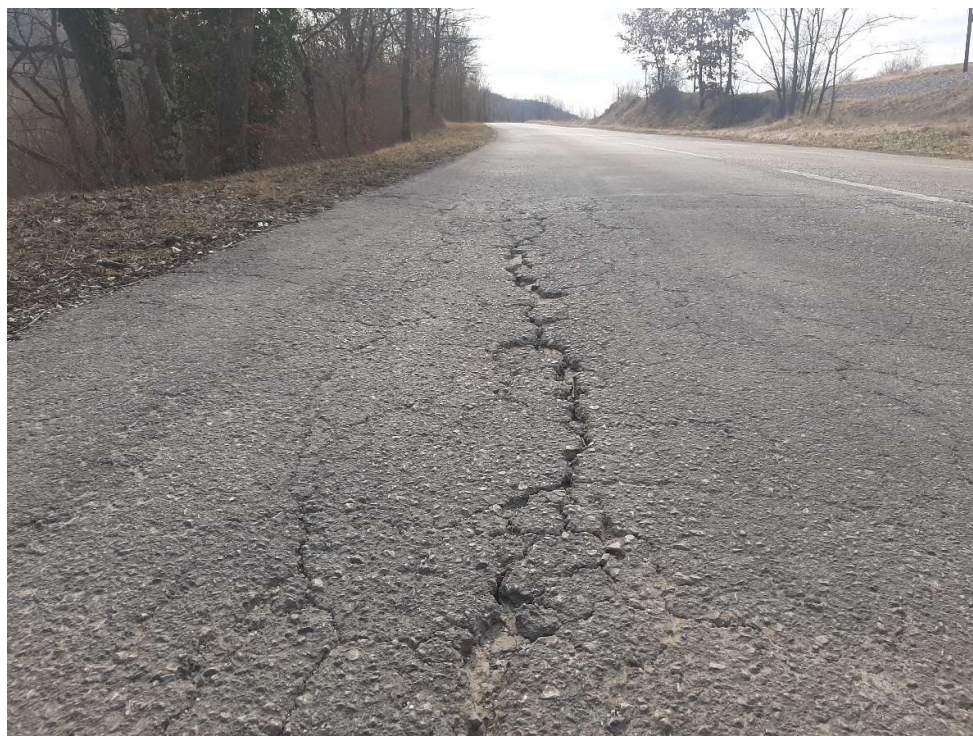
Slika 23: Uzdužna pukotina visokog stupnja oštećenja [foto autor]

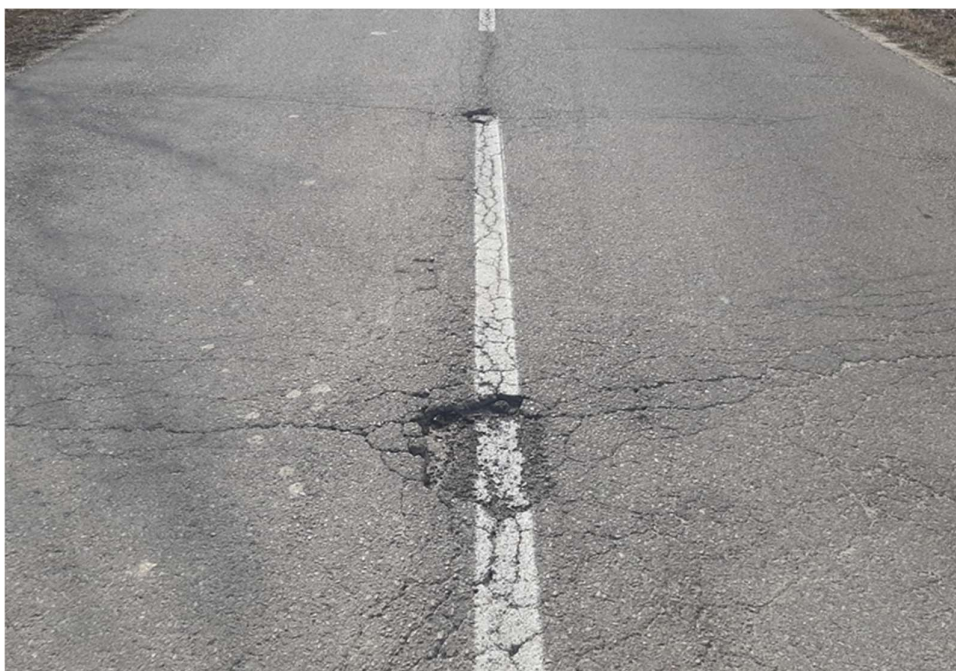
Slika 24: Udarne jama umjerenog stupnja oštećenja [foto autor]

OPIS: Udarne jame nastaju kao posljedica krokodilskih odnosno mrežastih pukotina koje nisu sanirane na vrijeme, te uslijed povećanja prometnog opterećenja. Prodor vode i smrzavanje u donjem dijelu konstrukcije također doprinosi stvaranju udarnih jama. Udarne jame mogu oštetiti vozila, povećavaju buku prometovanja, stvara se mogućnost izlijetanja vozila, a osim toga u jami se sakuplja voda pri oborinama što također utječe na kvalitetu vožnje ali i na samu konstrukciju. [15]

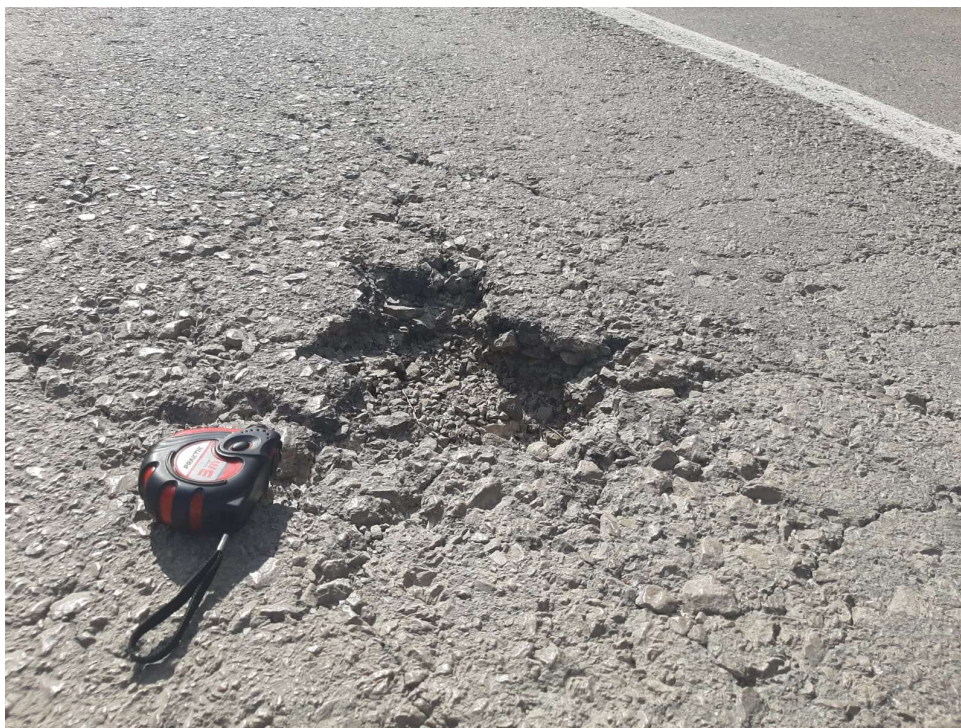
Slika 25: Udarne jama niskog stupnja oštećenja [foto autor]

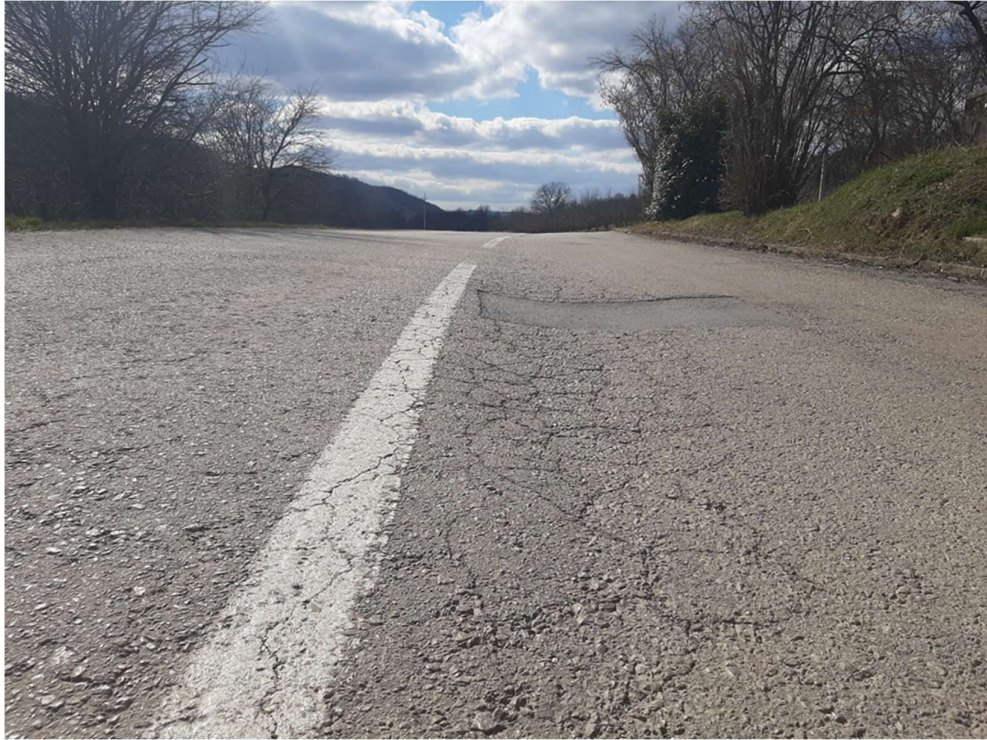
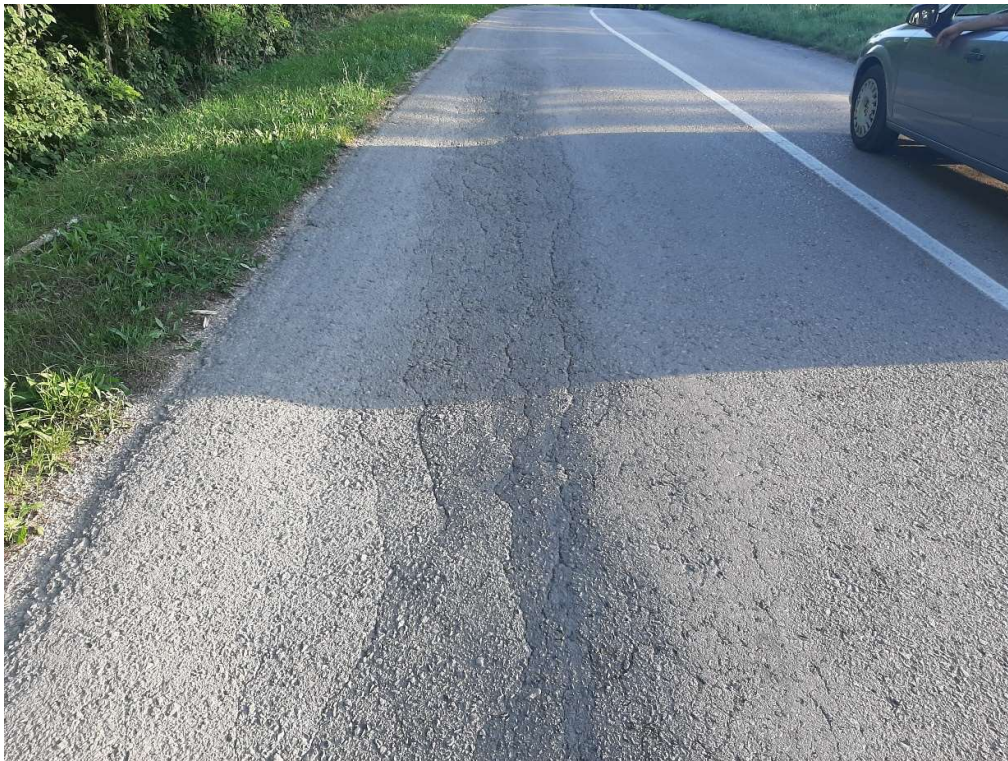
Slika 26: Kolotrazi [foto autor]

Slika 27: Kolotrazi [foto autor]

OPIS: Kolotrazi su vrsta oštećenja, kao što i naziv govori, koja nastaju na tragovima kotača. Najčešće je uzrok nastanka preveliko prometno opterećenje odnosno zamor materijala te nekvalitetni donji dio slojeva. Kolotrazi su zapravo vrsta slijeganja kolničke konstrukcije pa se često mjeri dubina kolotruga kao mjerni parametar. [15]

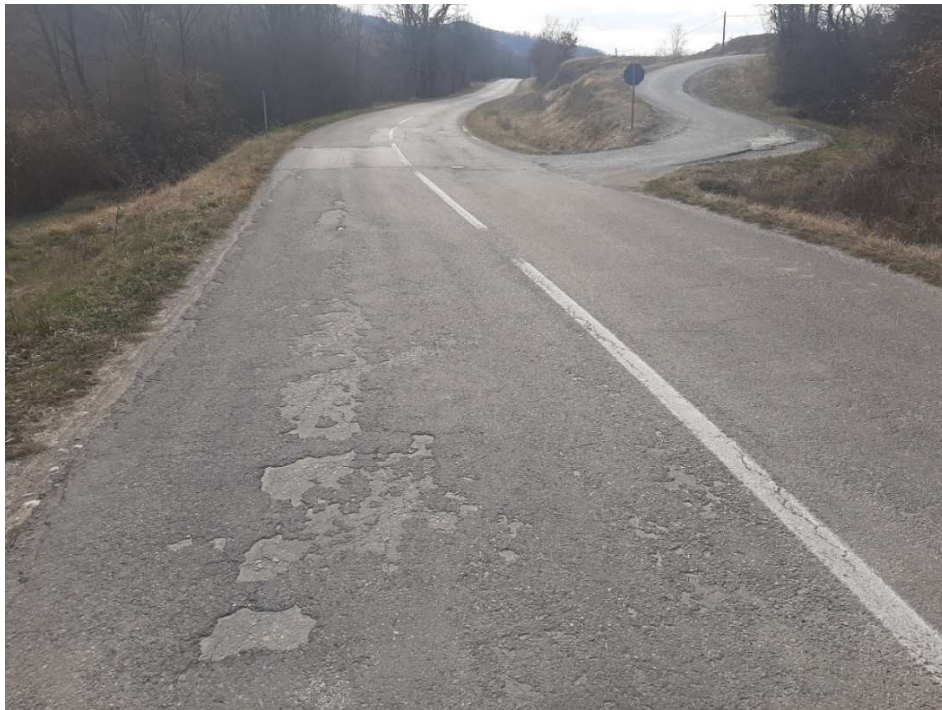
Slika 28: Odvajanje završnog sloja visokog stupnja oštećenja [foto autor]

Slika 29: Odvajanje završnog sloja visokog stupnja oštećenja [foto autor]

OPIS: Habajući sloj se odvaja kao uzrok loše ili nedovoljne povezanosti sa donjim slojem, te time donji sloj postaje vidljiv. Kao uzroci nastanka takve vrste oštećenja izdvaja se: loš kemijski sastav agregata odnosno loša bitumenska mješavina, ugradnja asfaltnog sloja preko postojećeg poroznog asfalta, nekvalitetno zbijanje, vlaga. Za takav tip oštećenja ne definiraju se stupnjevi odnosno intenzitet oštećenja. [15]

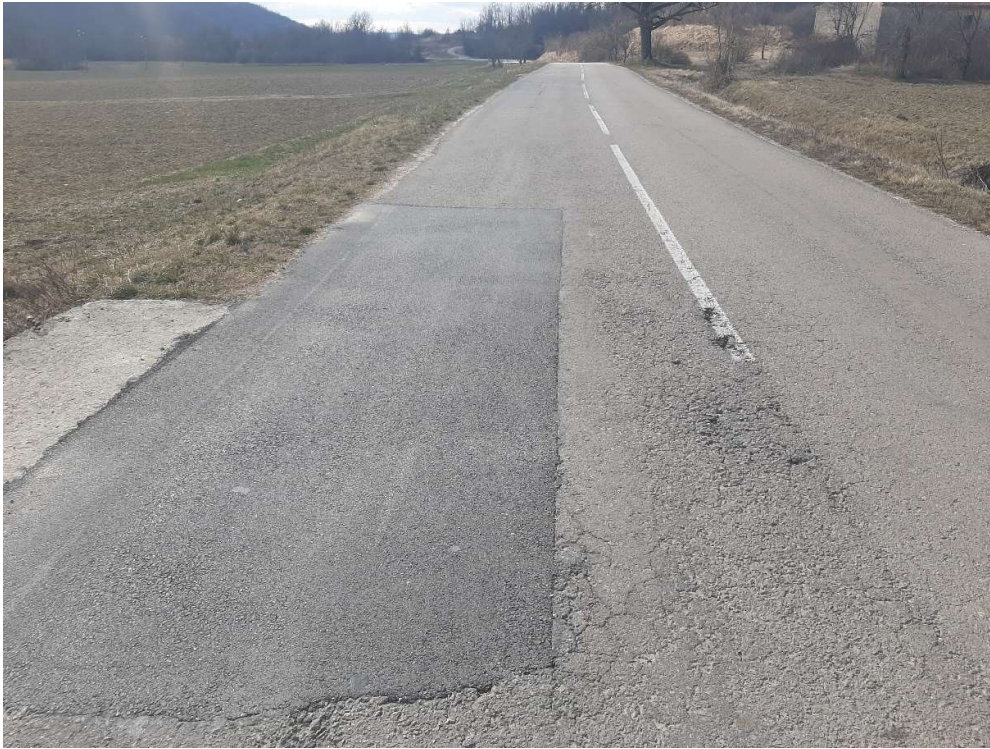
Slika 30: Popravci niskog stupnja oštećenja [foto autor]

OPIS: Popravci kolničke konstrukcije, iako popravljaju ujedno i štete kolničkoj konstrukciji obzirom da se najčešće stavljaju zakrpe odnosno nova bitumenska mješavina na pojedinim dijelovima. Tu dolazi do različitih debljina asfaltnih slojeva, razdjelnice između slojeva, nastaju slijeganja, pukotine i ostala oštećenja. Pri vožnji se te granice u promjeni asfaltne ploče osjete, a posebice zakrpe čija je površina često malo uzdignuta obzirom na postojeći asfaltni zastor. [15]

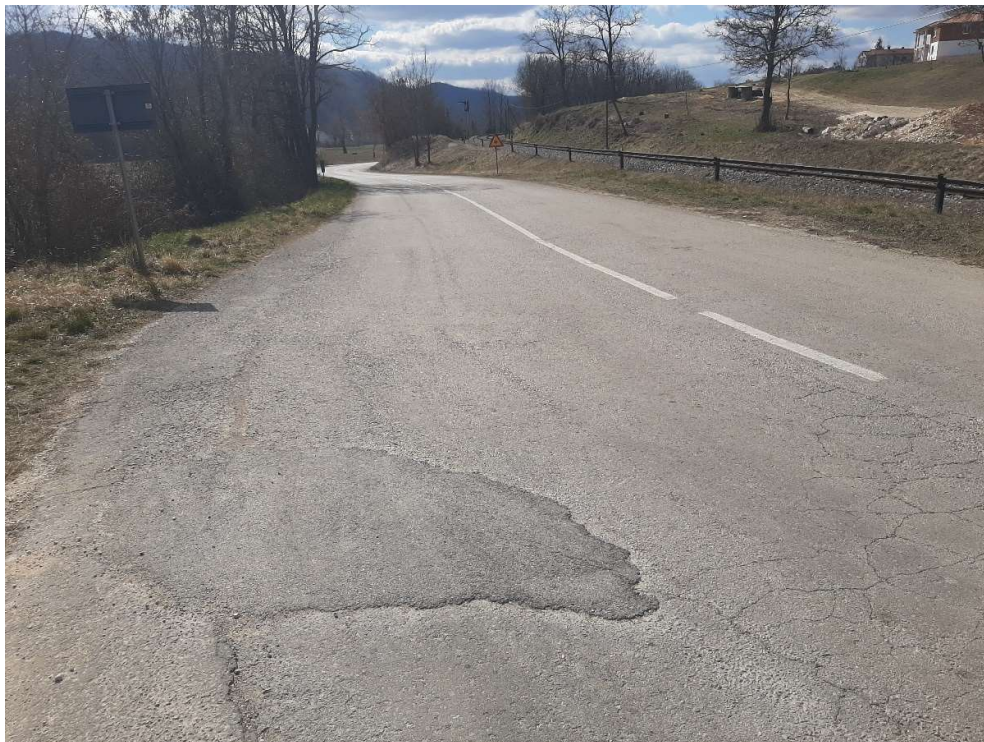
Slika 31: Popravci umjerenog stupnja oštećenja [foto autor]

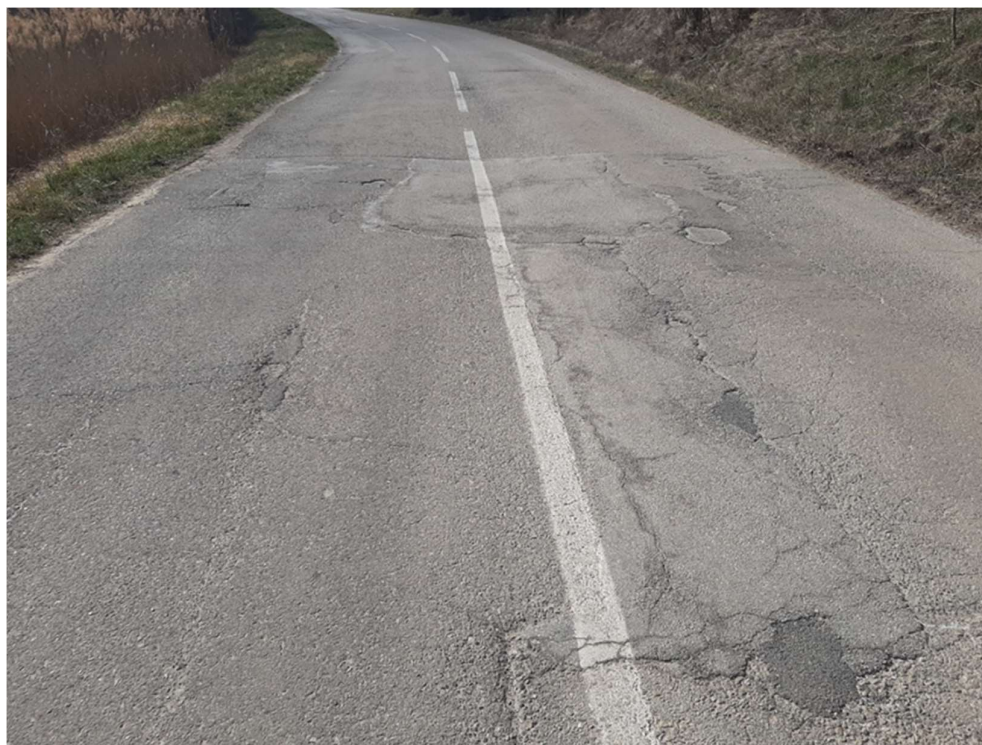
Slika 32: Popravci visokog stupnja oštećenja [foto autor]

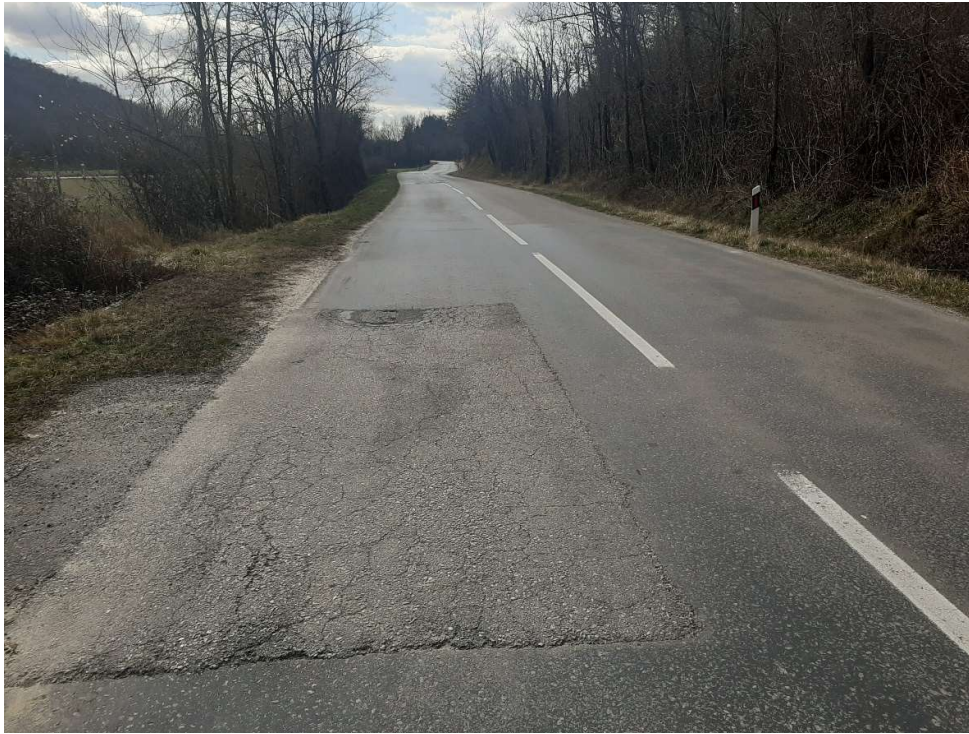
Slika 33: Iznožavanje veziva visokog stupnja oštećenja [foto autor]

OPIS: Iznojavanje veziva najčešće je vidljivo na mjestima tragova kotača, a prepoznaje se po tome što se bojom razlikuje od ostatka kolnika, tamnije je skoro pa crne boje. Nastaje kao posljedica preniskog udjela šupljina u bitumenskoj mješavini, ili kao posljedica prevelikog udjela bitumena u bitumenskoj mješavini. Specifično je da se najčešće javlja prilikom većih temperatura. [15]

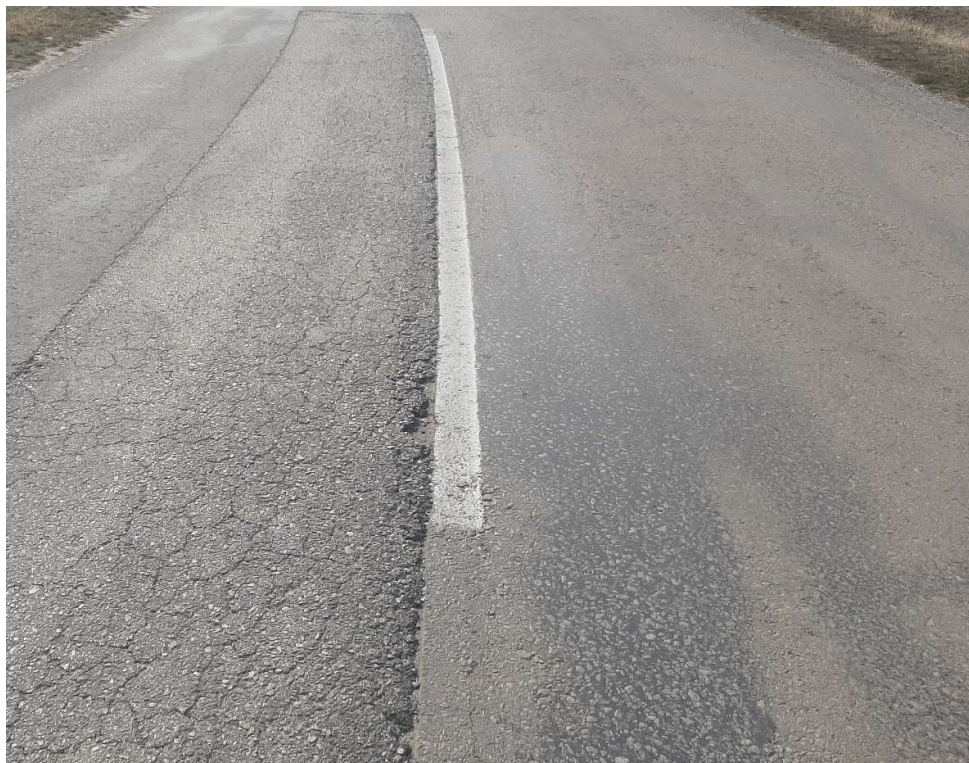
Slika 34: Iznožavanje veziva niskog stupnja oštećenja [foto autor]

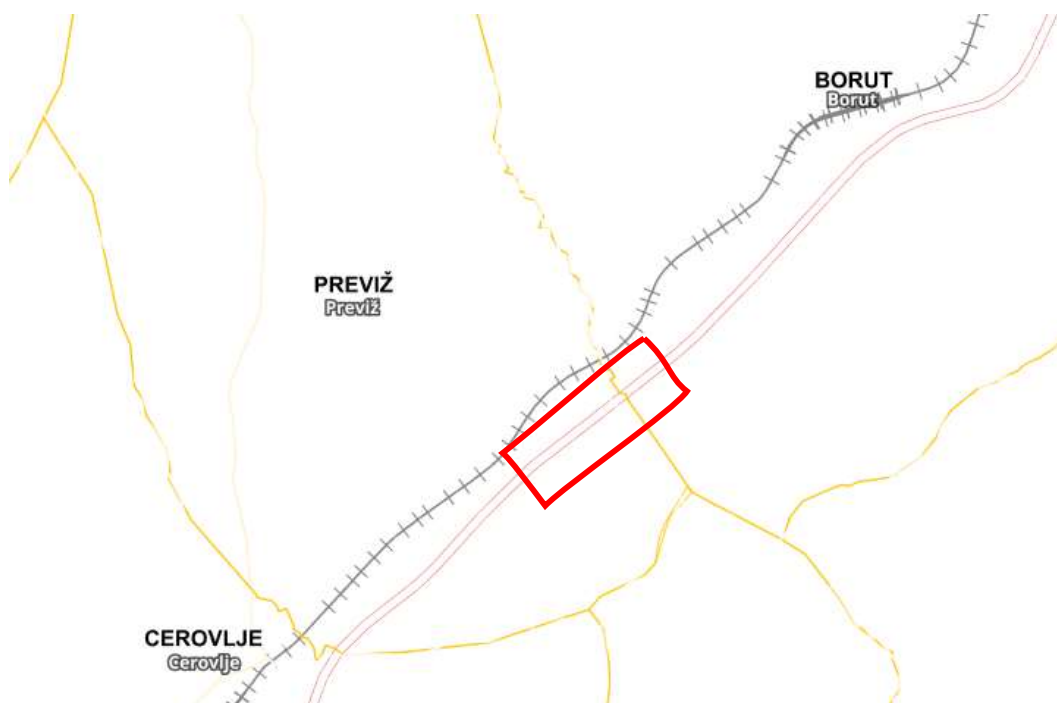
Iz grafa 1. je vidljivo da najveće zahvaćanje dionice imaju kolotrazi te iznojavanje veziva. Kolotrag se prostire uzduž dionice, no nije u kontinuitetu već je na određenim mjestima. Iznojavanje veziva zauzima veliku površinu zadane dionice prikazano na slici 35. Osim iznojavanja veziva, popravci su oštećenja koja su jasno vidljiva okom. Sveukupno oštećenja obuhvaćaju poprilično veliki postotak dionice što je jasan pokazatelj stanja te ceste. Obzirom na visok postotak zahvaćenosti, cestu svrstavamo u cestu jako lošeg stanja kojoj je potrebna sanacija odnosno rekonstrukcija što je jasno vidljivo samim vizualnim pregledom ceste ali i senzitivnim pregledom. Udarne jama je svega nekoliko manjih te su one oštećenja s najmanjim postotkom zahvaćenosti ceste oštećenjima. Kolotrazi i popravci najbolje se uočavaju vožnjom po dionici. Radni spojevi popravaka i zakrpa sa cestom uvelike se osjete prilikom vožnje, kao i prelazak u dio ceste koji je ulegnut. Veliki dio ceste je deformiran te je na pojedinim dijelovima teško odrediti kotu nivelete ceste. Na dijelovima kolotruga tijekom loših vremenskih uvjeta, nakupljaju se velike količine vode što uzrokuje otežano prometovanje odnosno nužno usporavanje s ciljem očuvanja sigurnosti svih sudionika u prometu ali i samog vozila.

Slika 35: Područje iznožavanja veziva na dionici Cerovlje-Borut [22]

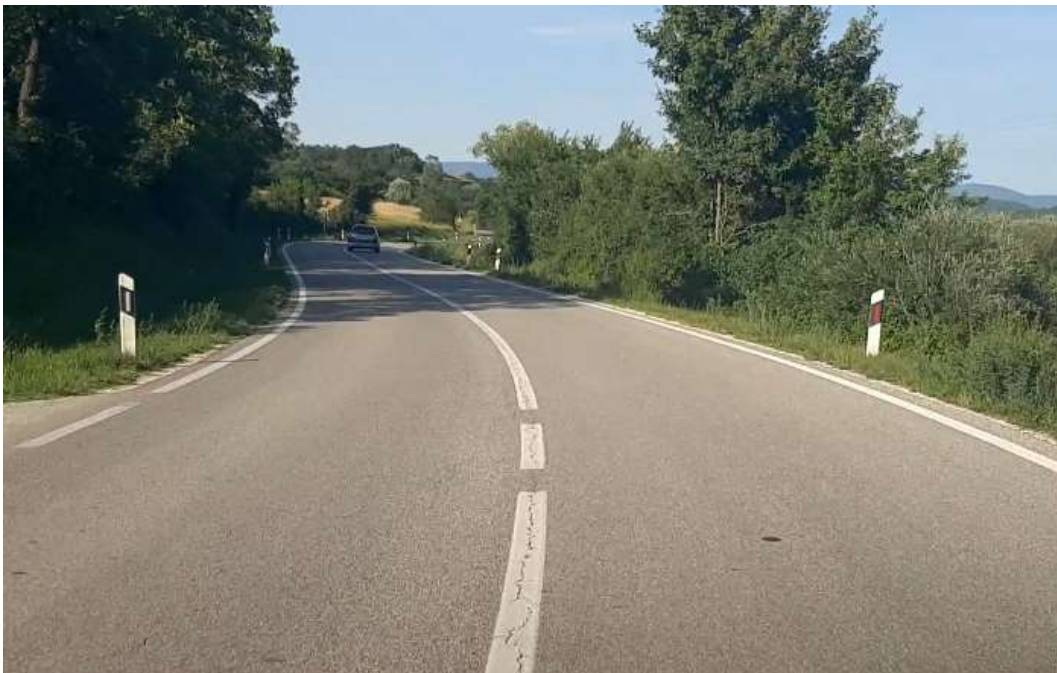
Na dionici Pazinski Novaki-Cerovlje najviše se ističe zahvaćenost uzdužnim pukotina obzirom da se na pola dionice proteže uzdužna krivudava pukotina po srednjoj bijeloj liniji (Slika 37.). Pukotine se tijekom vožnje osjete malo ili nimalo, obzirom da se radi o pukotinama niskog ili srednjeg intenziteta. Osim pukotina, prema grafu se ističu kolotrazi te popravci. Obzirom da su popravci pravilno i uredno odrađeni, ne predstavljaju problem. Odvajanje završnog sloja primjećuje se također sredinom ceste na pojedinim mjestima (slika 38.), te iako ne daje veliki postotak zahvaćenosti, to je oštećenje koje je vizualno primjetno te se osjeti prolaskom kotača preko toga dijela ceste.

Slika 36: Uzdužna pukotina umjerenog stupnja oštećenja (Pazinski Novaki-Cerovlje) [foto autor]

Analizom tablice 6. i grafa 4. potvrđuje se da je oštećenje uzdužnom pukotinom u najvećem zahvatu na dionici Pazinski Novaki-Cerovlje. Vizualno uočena pukotina umjerenog je stupnja oštećenja te zahvaća više od 25,00 % ukupne dužine analizirane dionice. U određenom postotku pukotina je visokog stupnja oštećenja. Za tu vrstu oštećenja, na zadanoj dionici se predlaže sanacija.

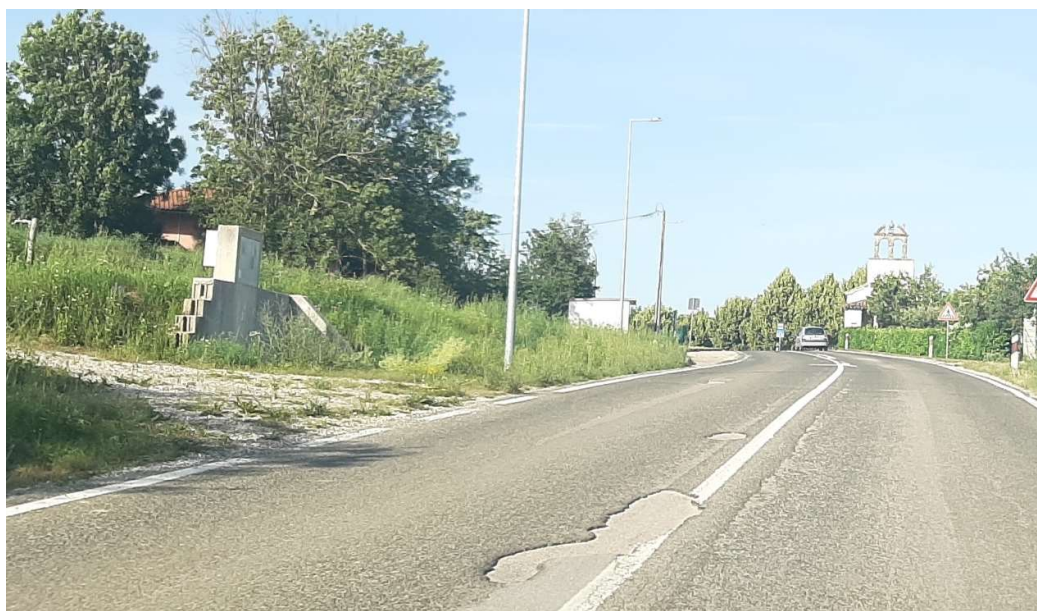
Slika 37: Odvajanje završnog sloja visokog stupnja oštećenja (Pazinski Novaki-Cerovlje) [foto autor]
