# Analiza stanja kolnika na području Sušaka

**Analiza stanja kolnika na području Sušaka**

**Diplomski rad**

**Rijeka, 2022.**

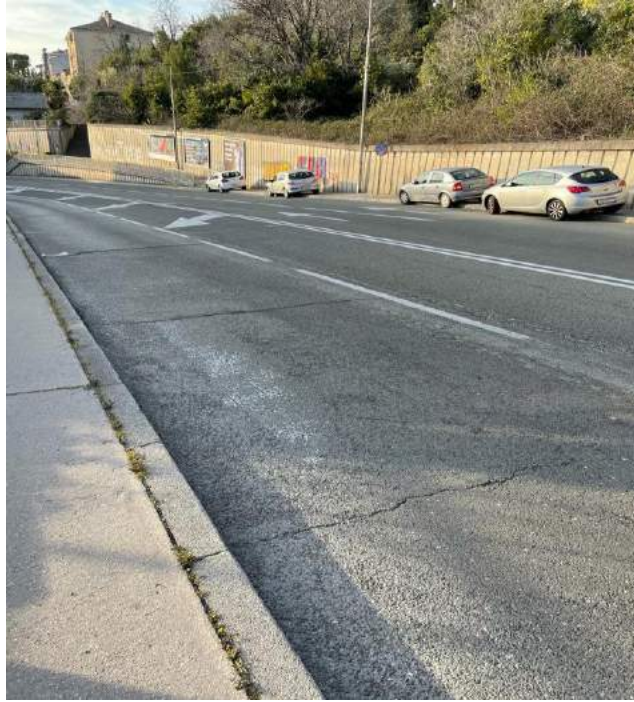
Slika 25: Poprečne pukotine (visoki stupanj oštećenja)

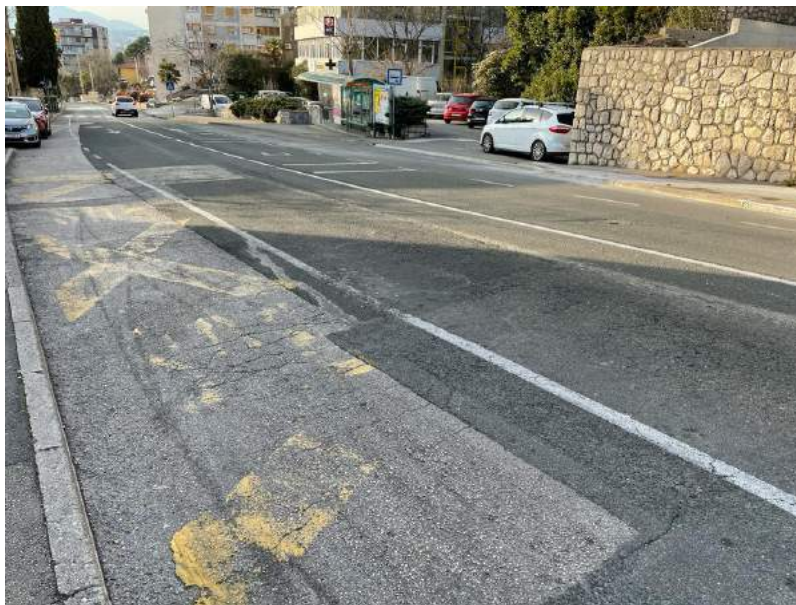
Slika 26: Popravci i mrežaste pukotine (visok stupanj oštećenja)

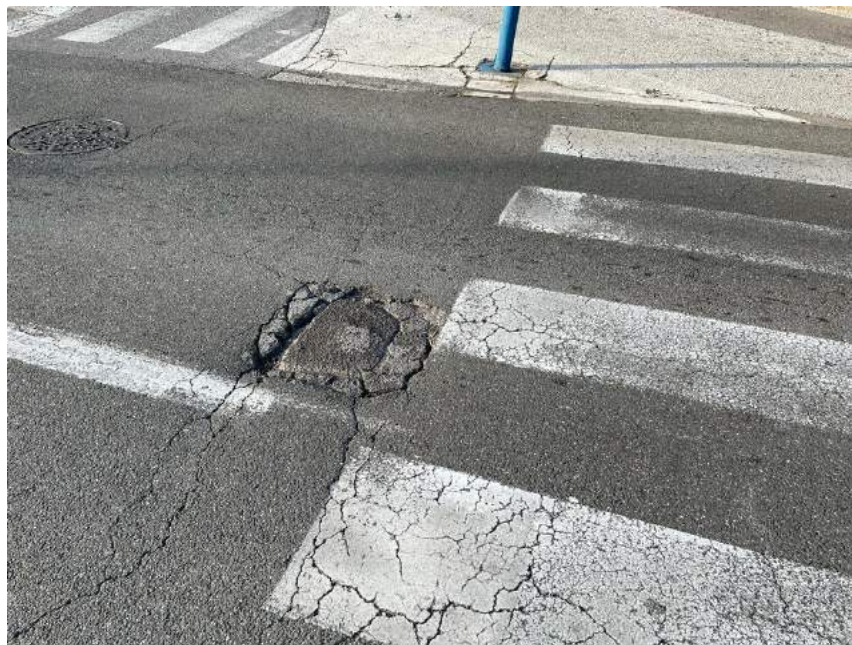
Slika 27: Pukotine i udubljenje oko popravka oštećenja (visok stupanj oštećenja)

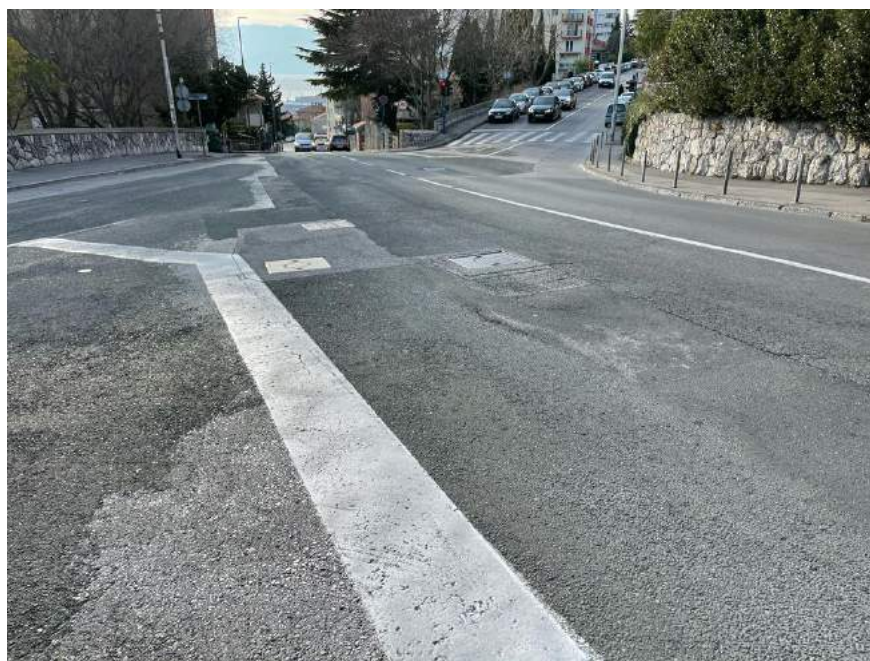
Slika 28: Krunjenje asfaltnog sloja (nizak stupanj oštećenja)

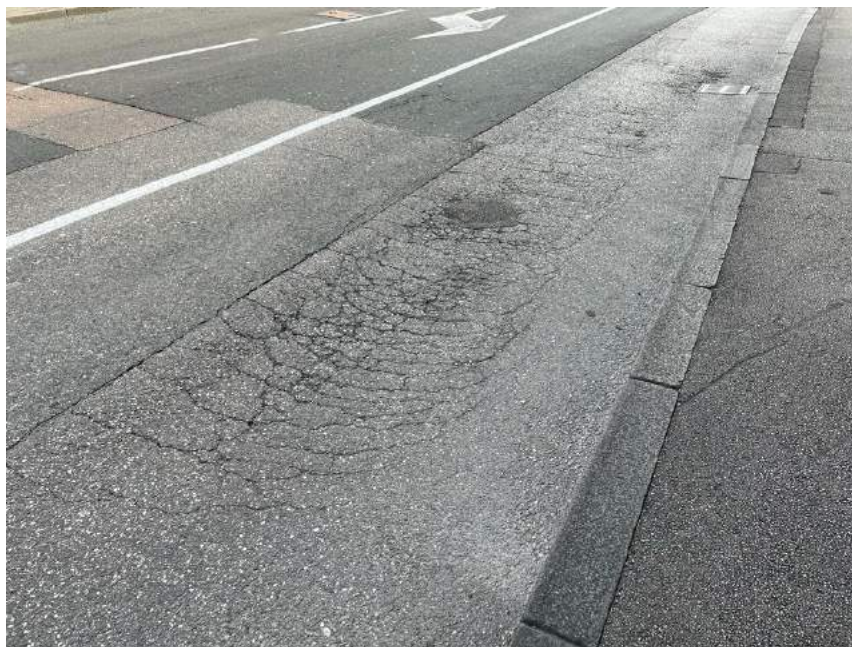
Slika 29: Pukotine u udubljenjima asfalta (visoki stupanj oštećenja)

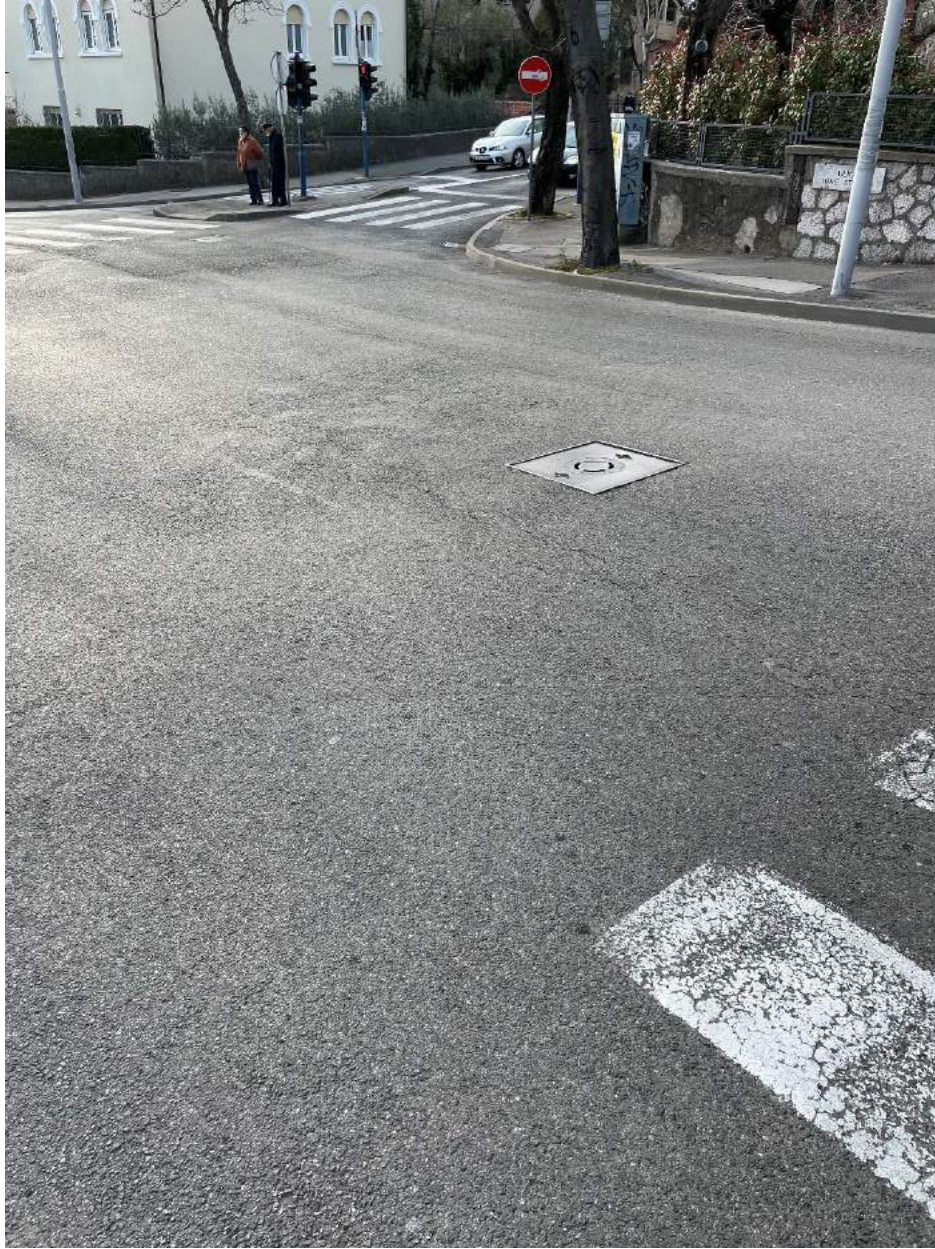
Slika 35: Mrežasta pukotina (umjeren stupanj oštećenja)

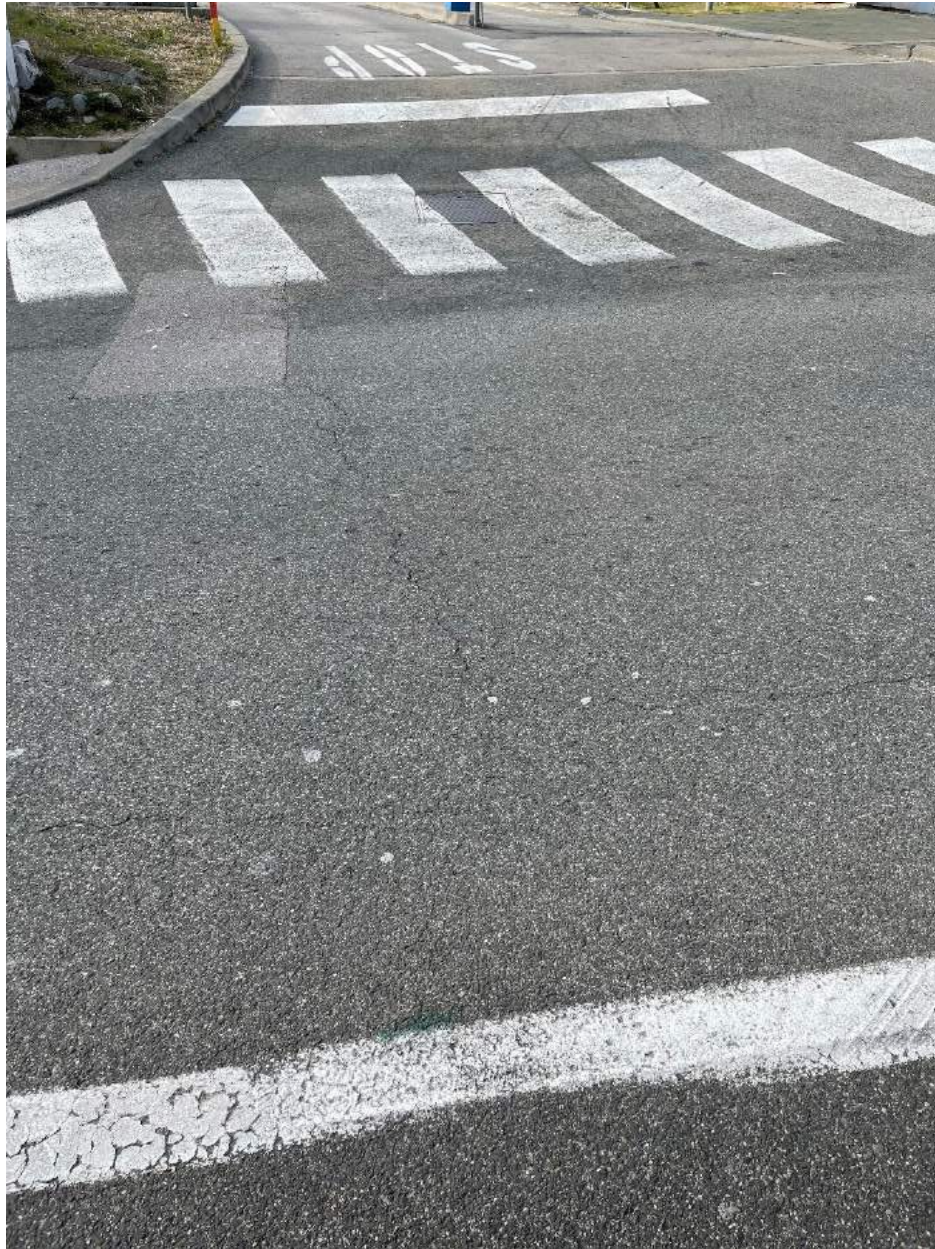
Slika 36: Popravak i poprečna pukotina (niski stupanj oštećenja)

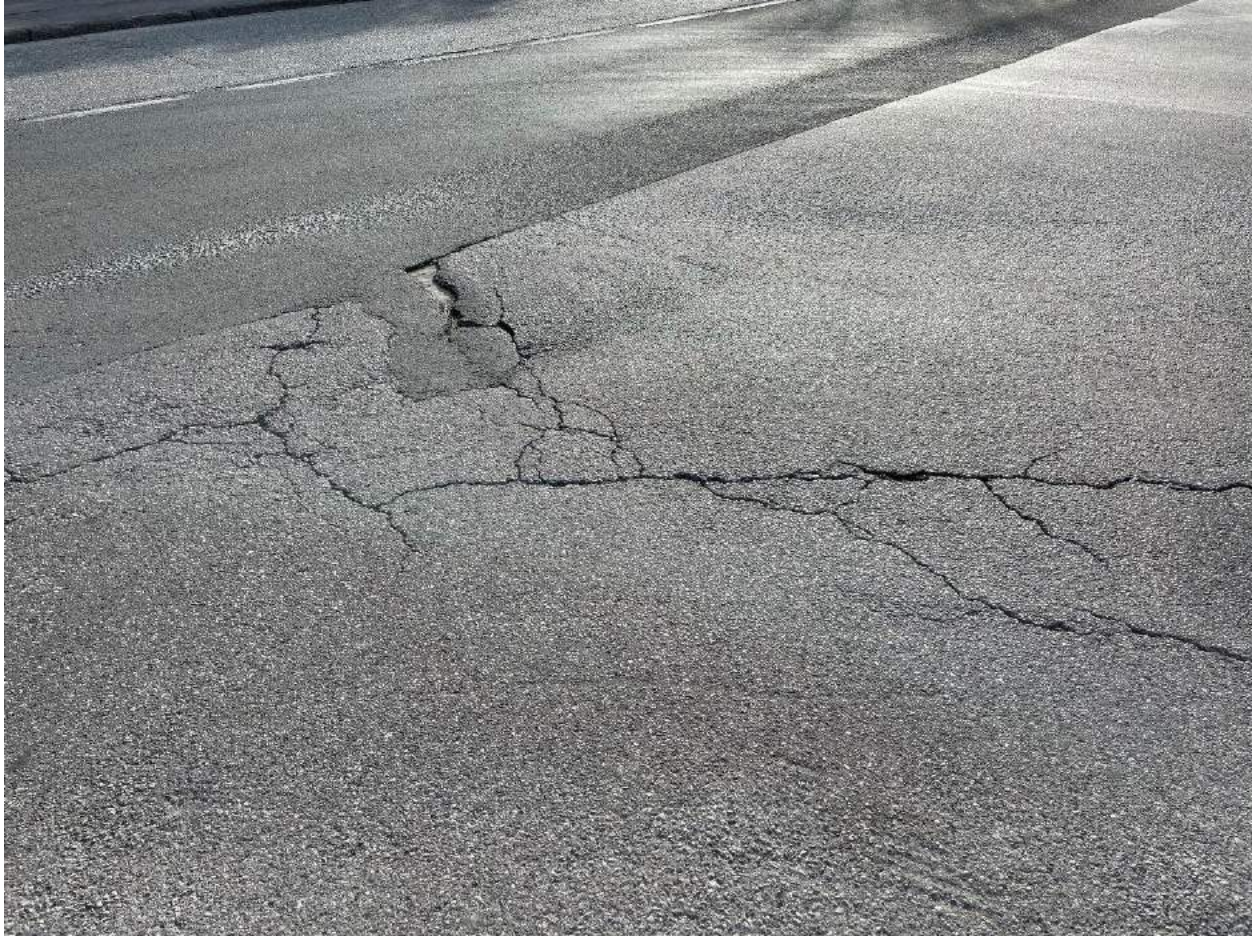
Slika 37: Mrežaste pukotine i odlamanje završnog sloja asfalta na području ulegnuća (visoki stupanj oštećenja)

Radi neadekvatne izvedbe dolazi do ulegnuća asfalta te s vremenom do pojavljivanja mrežastih pukotina. Kasno saniranje pukotina dovodi do odlamanja završnog sloja asfalta.

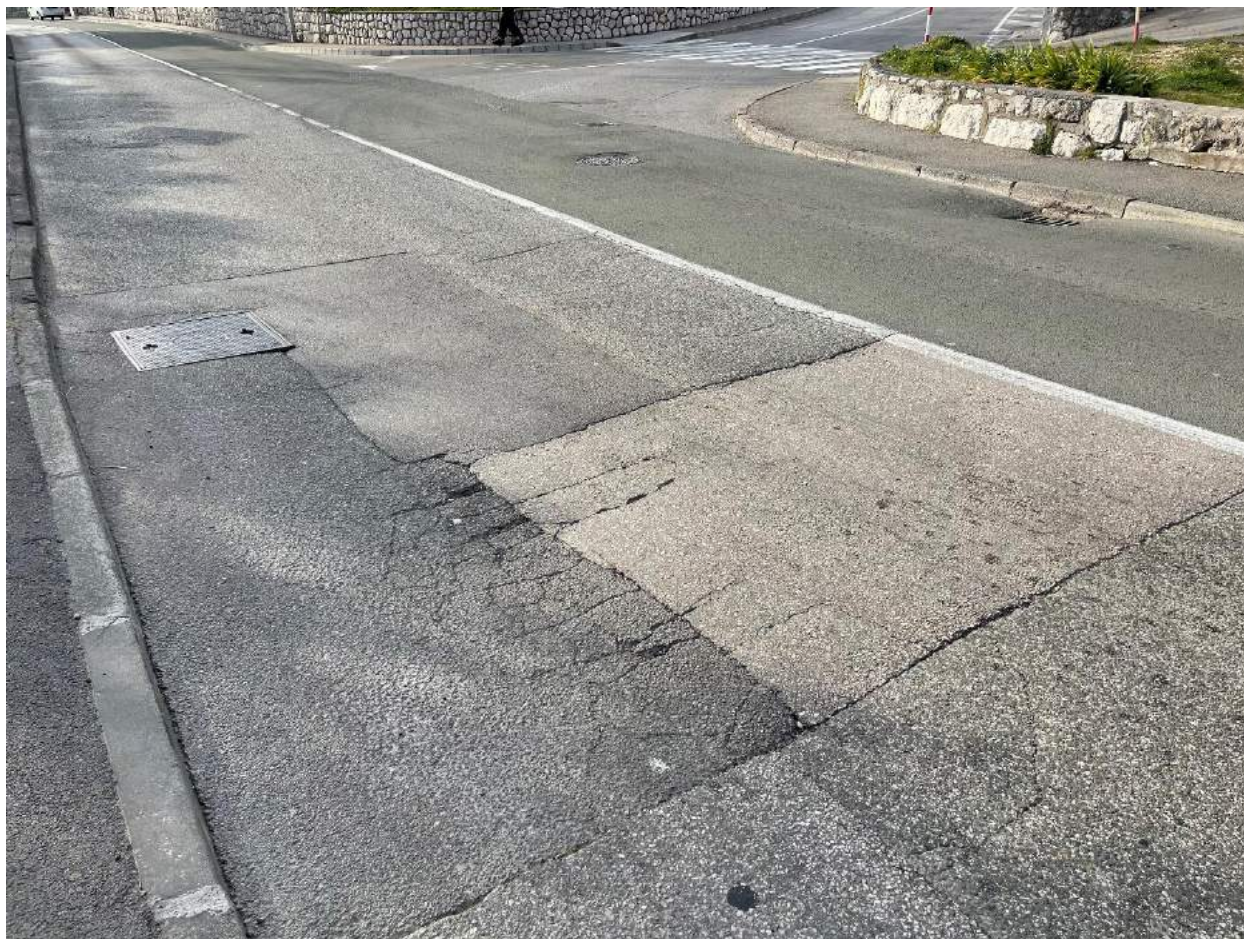
Slika 38: Popravci i mrežaste pukotine na području ulegnuća (visoki stupanj oštećenja)

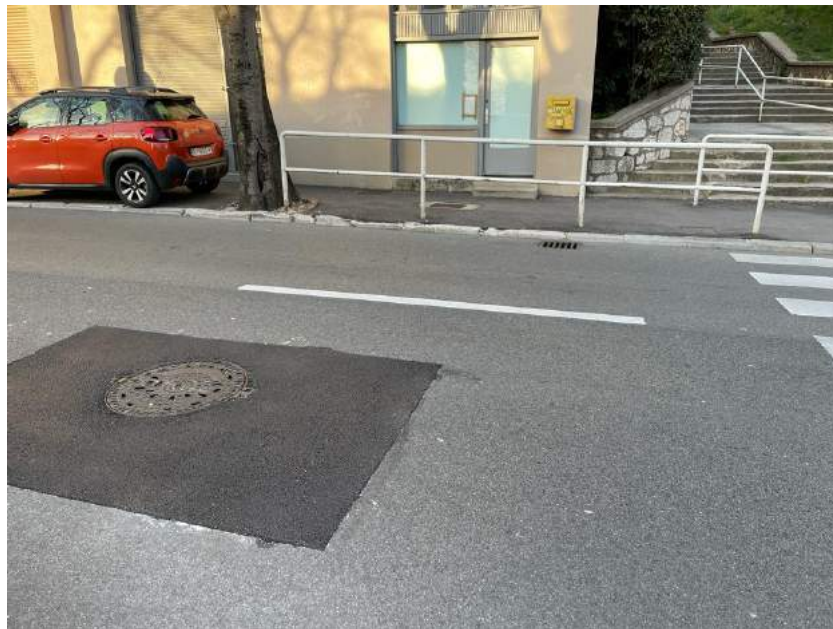
Slika 46: Popravak u ulici Janka Polić Kamova (stupanj oštećenja umjeren)

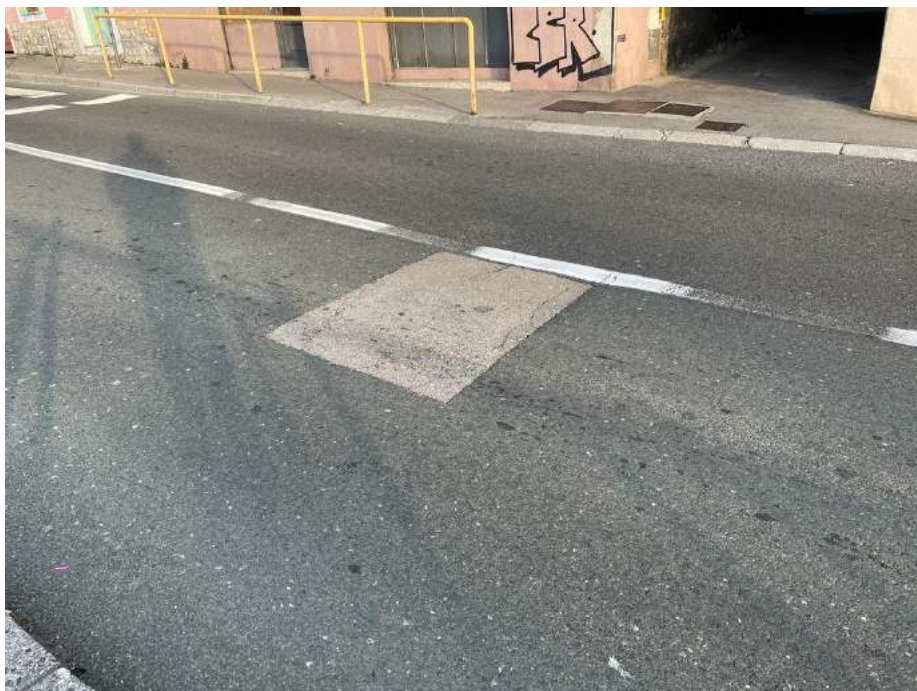
Slika 51: Popravak (nizak stupanj oštećenja)

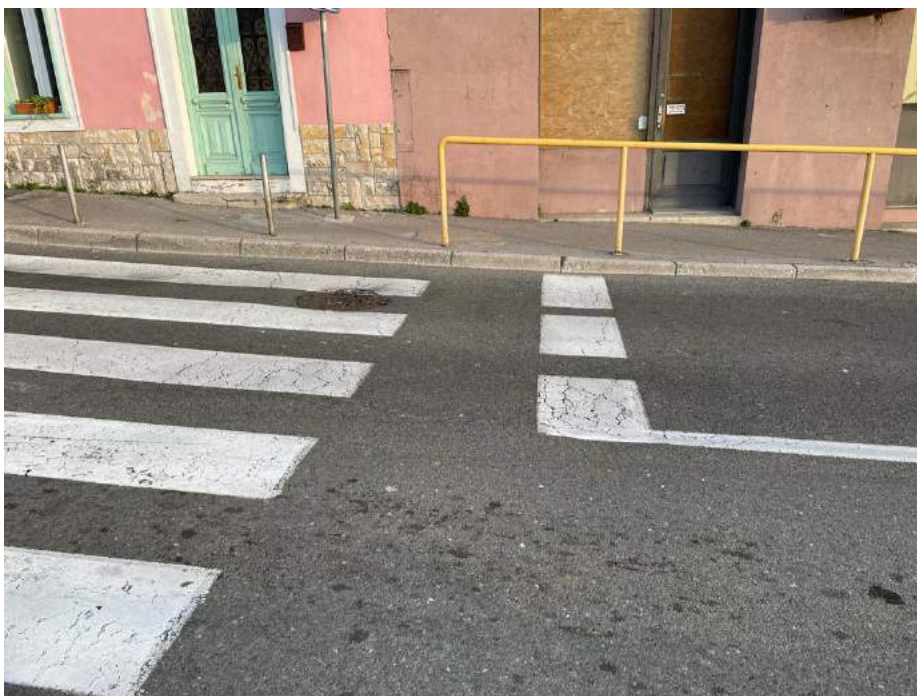
Slika 52: Mrežaste pukotine (umjeren stupanj oštećenja)

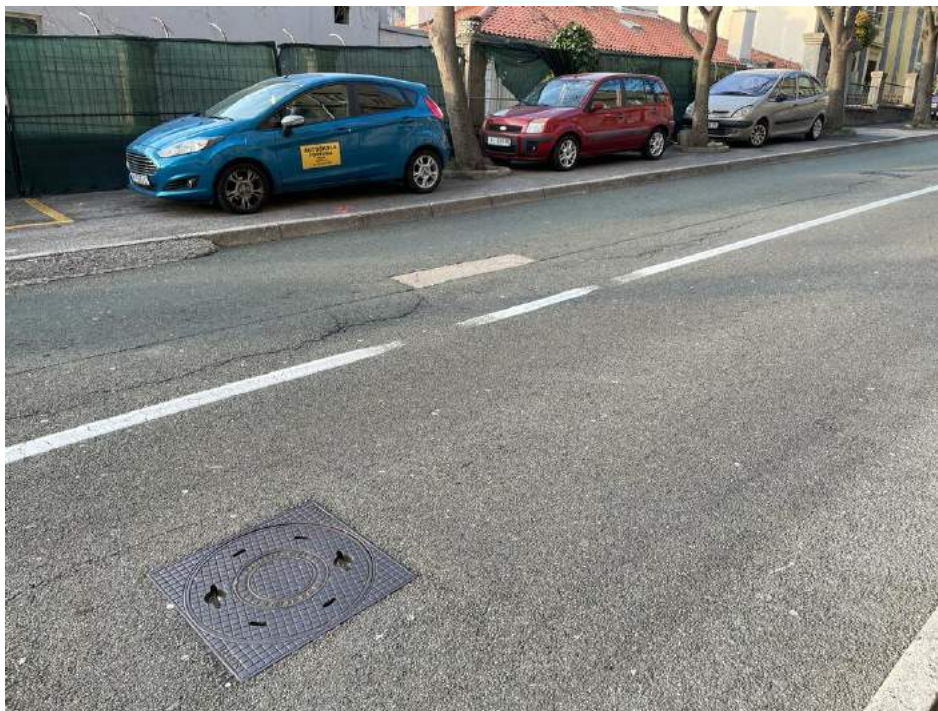
Slika 53: Uzdužne pukotine (umjeren stupanj oštećenja)

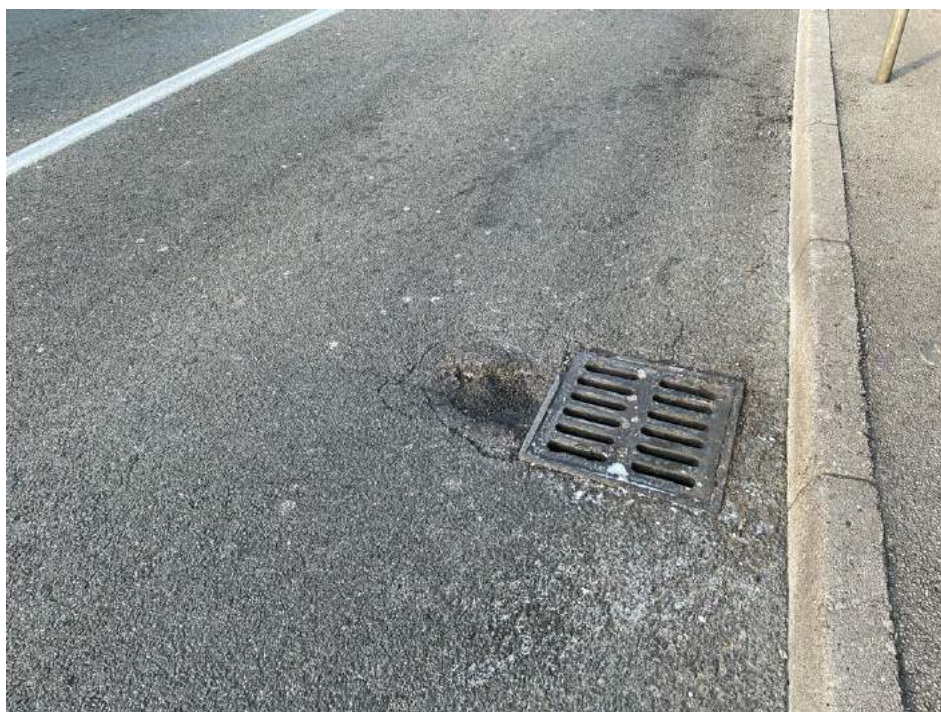
Slika 54: Odlamanje završnog sloja asfalta (visok stupanj oštećenja)

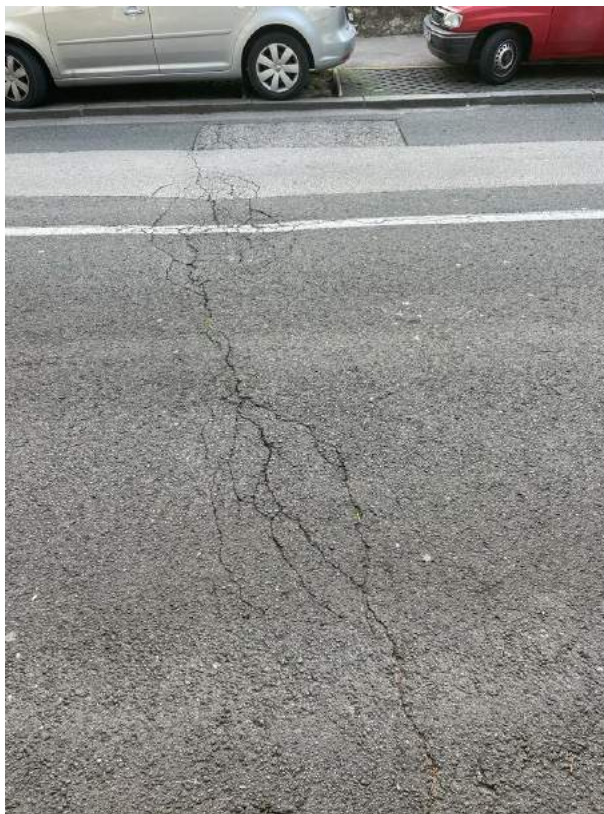
Slika 57: Poprečne pukotine (visoki stupanj oštećenja)

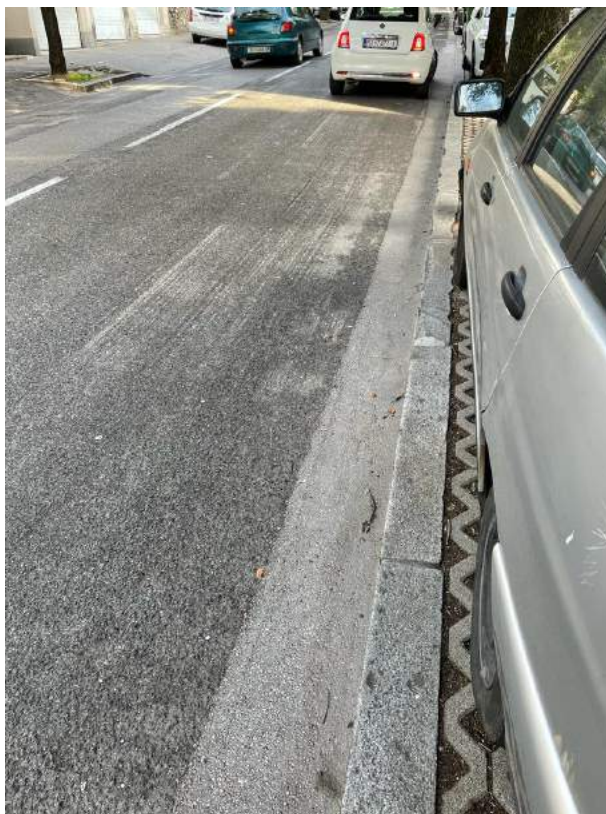
Slika 60: Kolotrazi (umjeren stupanj oštećenja)

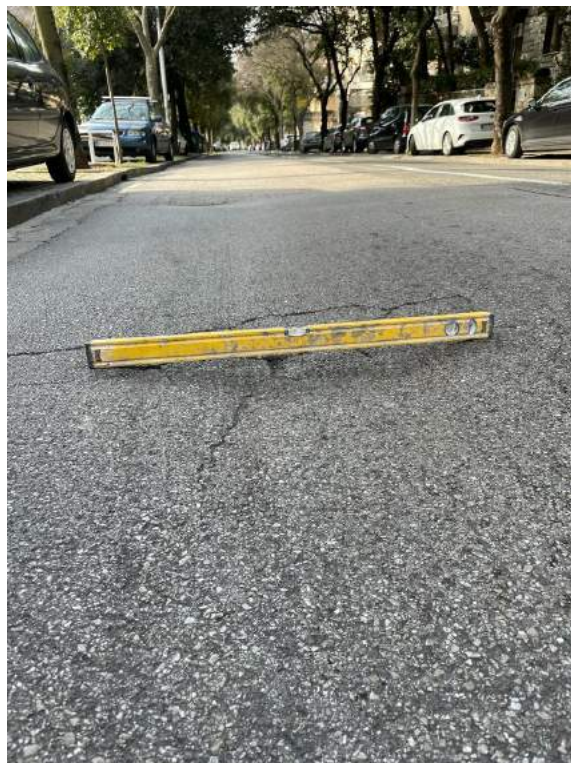
Slika 62: Ulegnuće asfalta (visoki stupanj oštećenja)

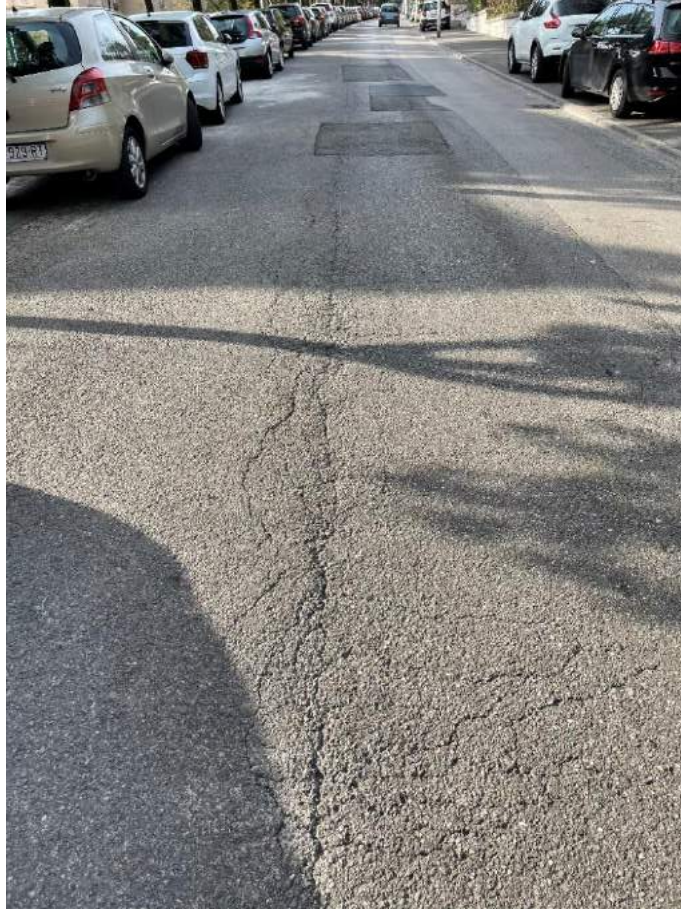
Slika 66: Uzdužna pukotina i popravci (umjeren stupanj oštećenja)

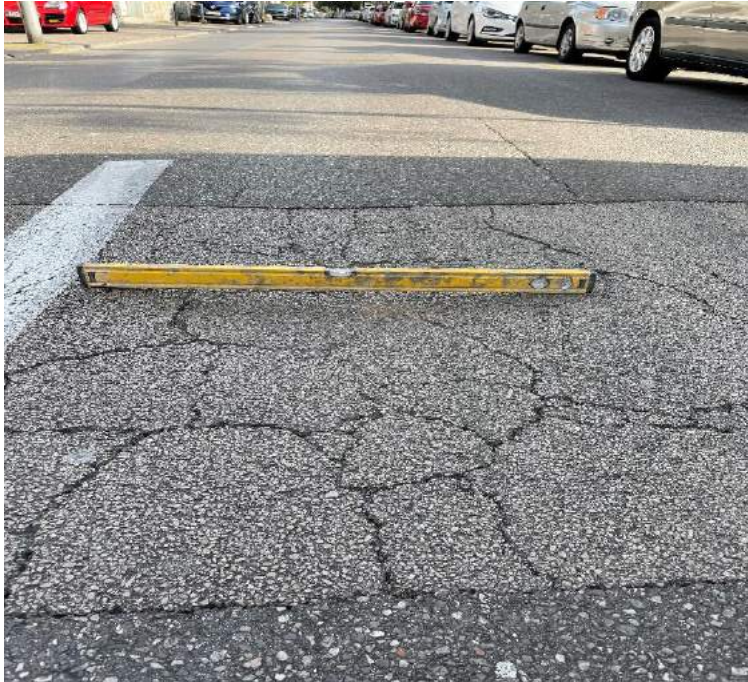
Slika 67: Mrežasta pukotina i ulegnuće (visoki stupanj oštećenja)

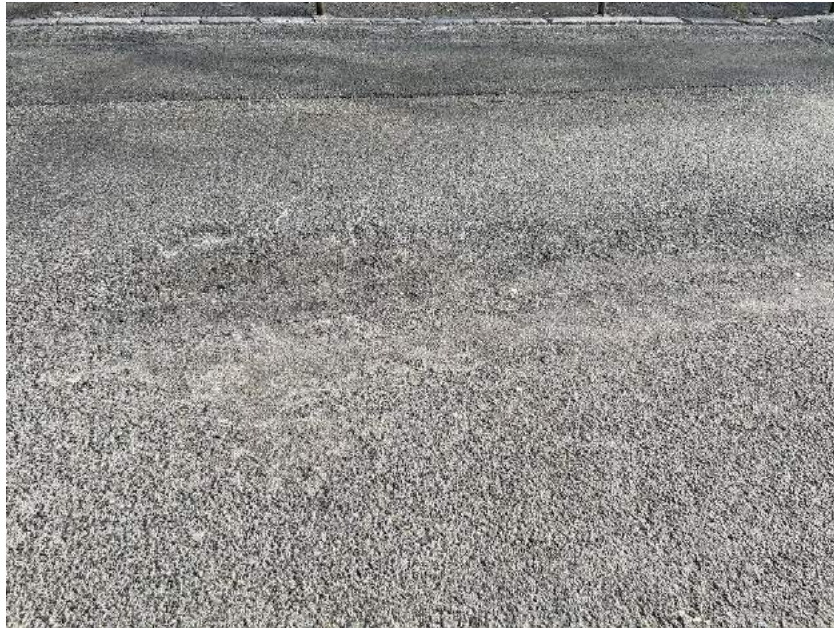
Slika 68: Krunjenje asfalta (visoki stupanj oštećenja)

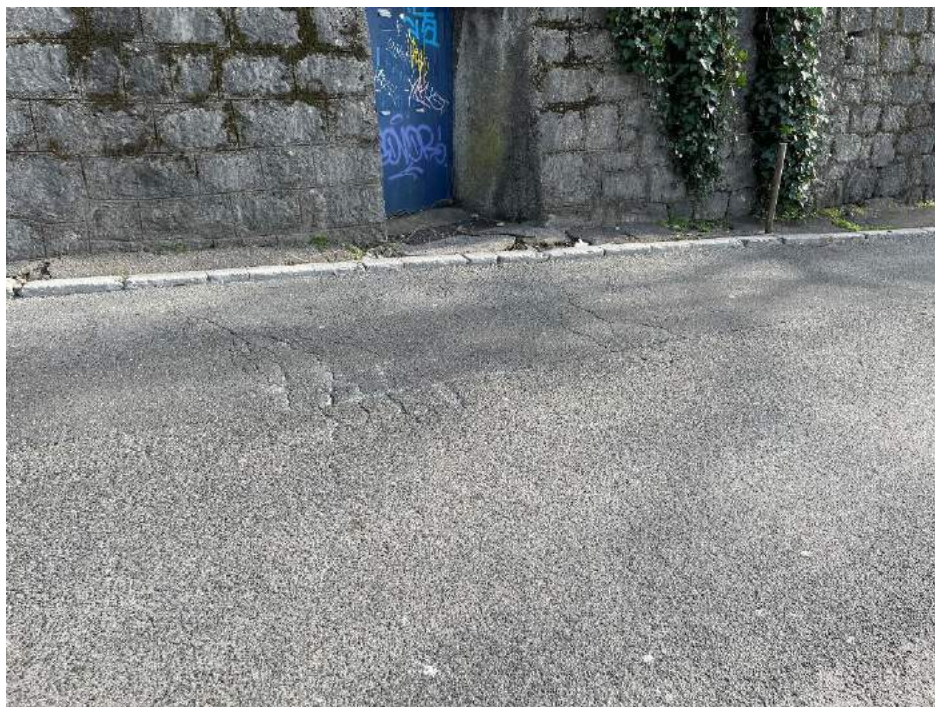
Slika 69: Poprečne pukotine (umjeren stupanj oštećenja)

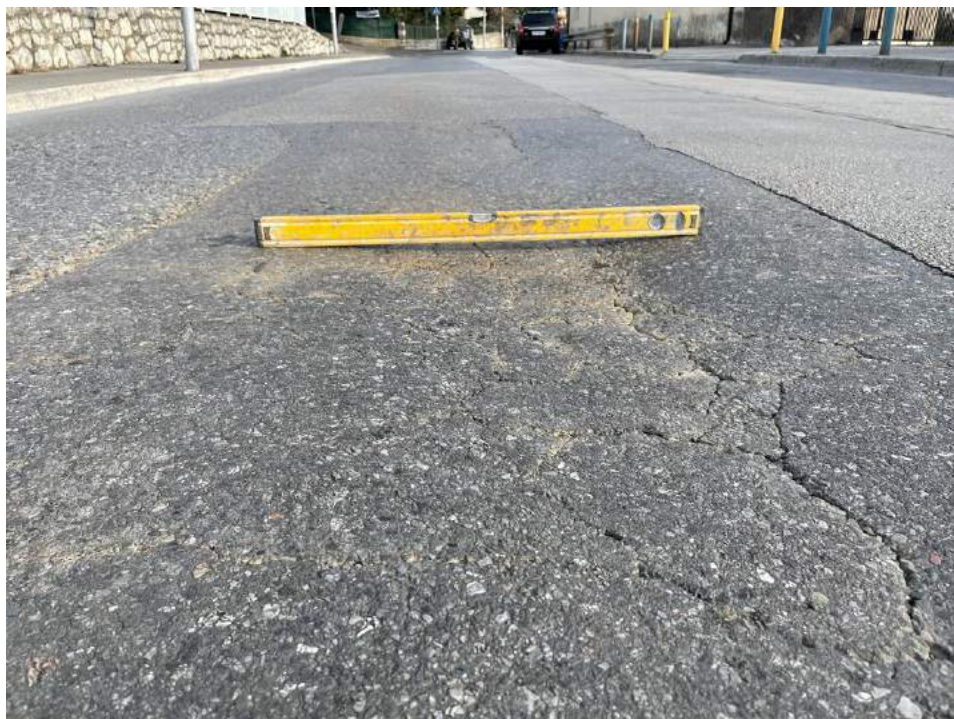
Slika 72: Mrežaste pukotine na području ulegnuća (visoki stupanj oštećenja)

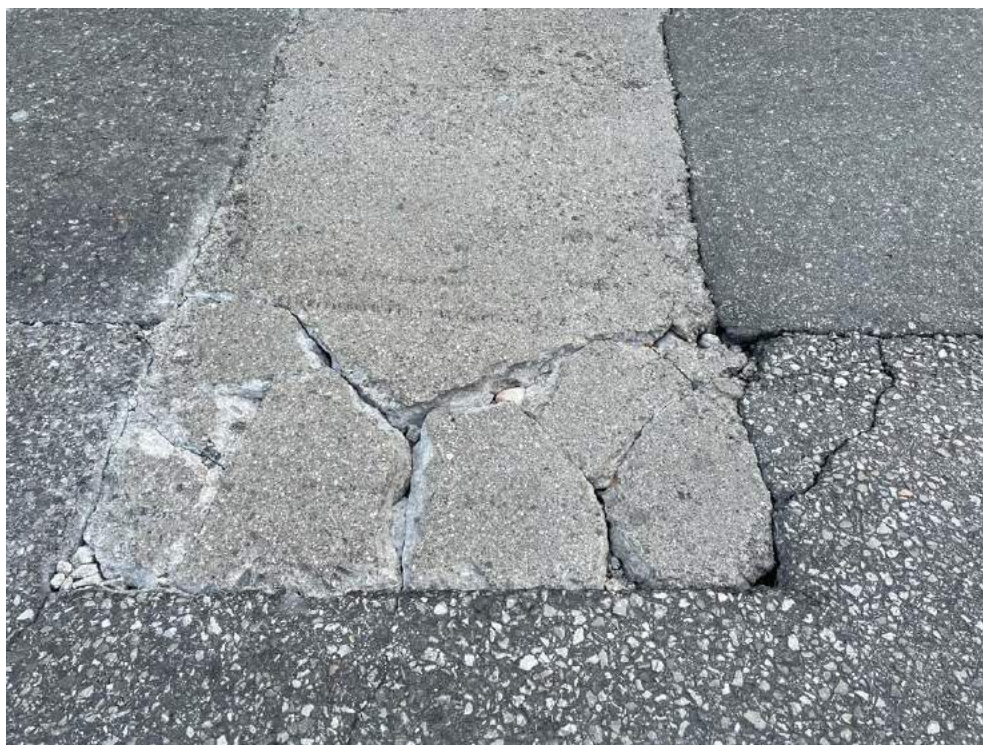
Slika 73: Oštećenje postojećeg popravka (visoki stupanj oštećenja)

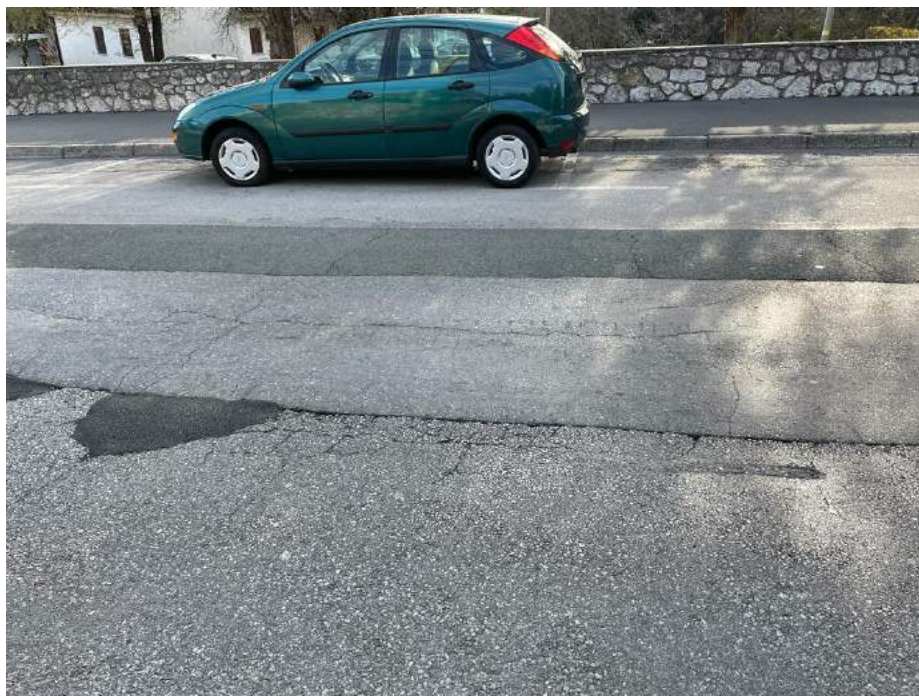
Slika 74: Uzdužne i poprečne pukotine (visoki stupanj oštećenja)

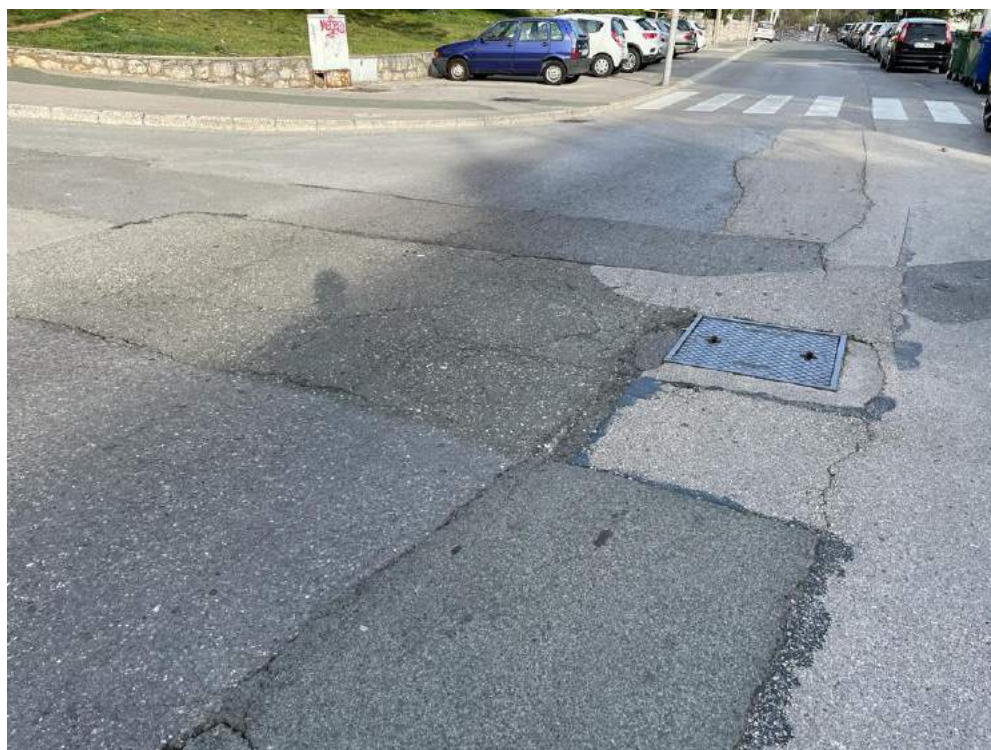
Slika 75: Popravci (visoki stupanj oštećenja)

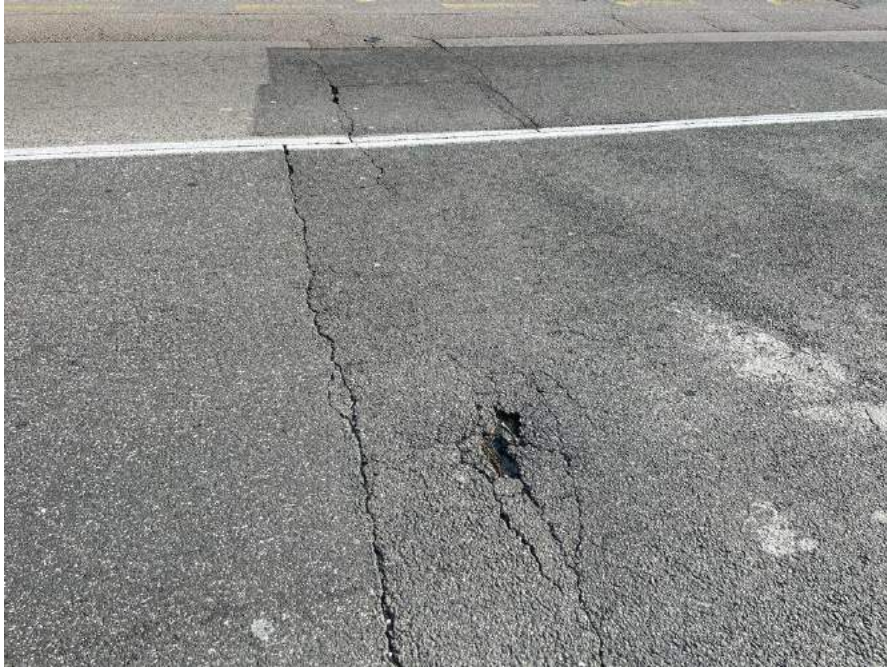
Slika 80: Poprečne pukotine i odlamanje habajućeg sloja asfalta (visoki stupanj oštećenja)

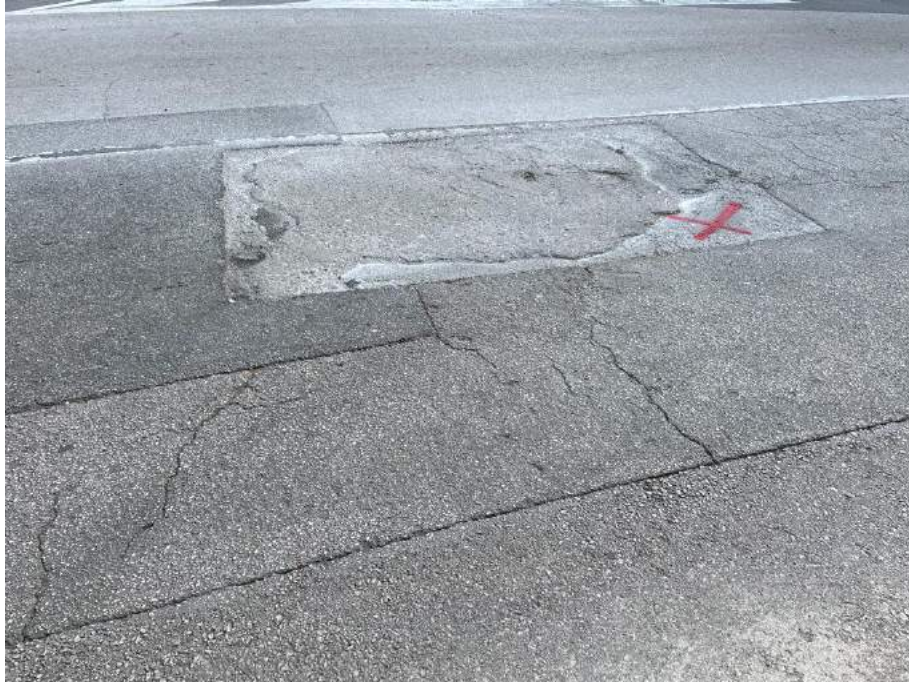
Slika 81: Popravci (visoki stupanj oštećenja)

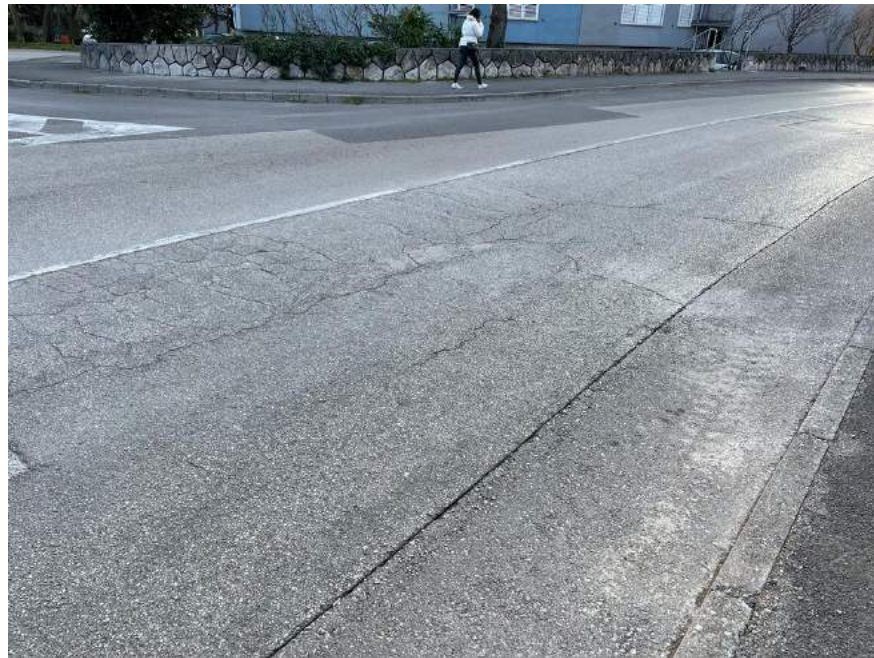
Slika 82: Mrežaste pukotine (visoki stupanj oštećenja)

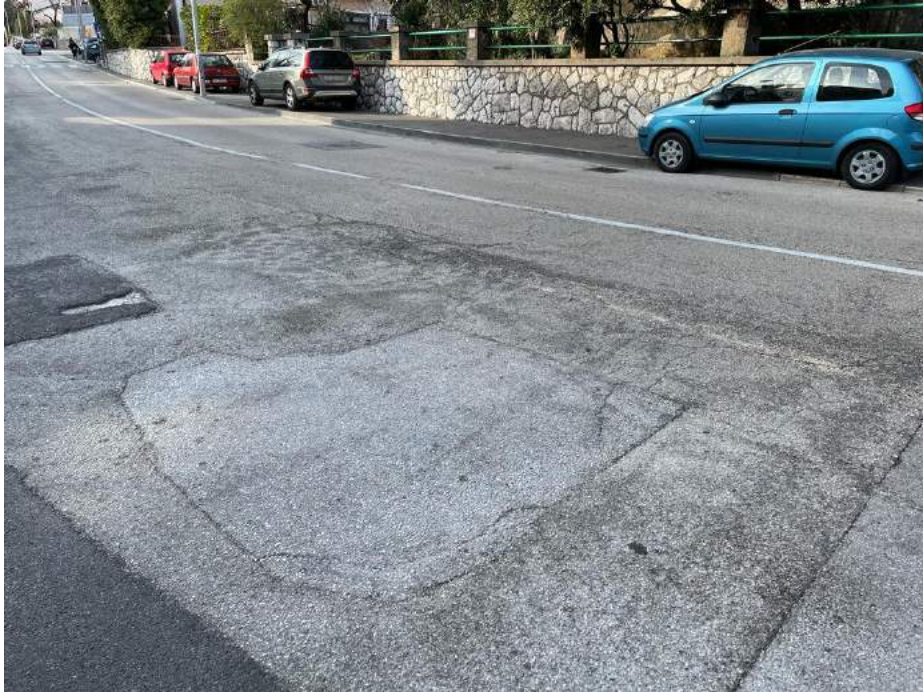
Slika 83: Krunjenje asfalta (visoki stupanj oštećenja)

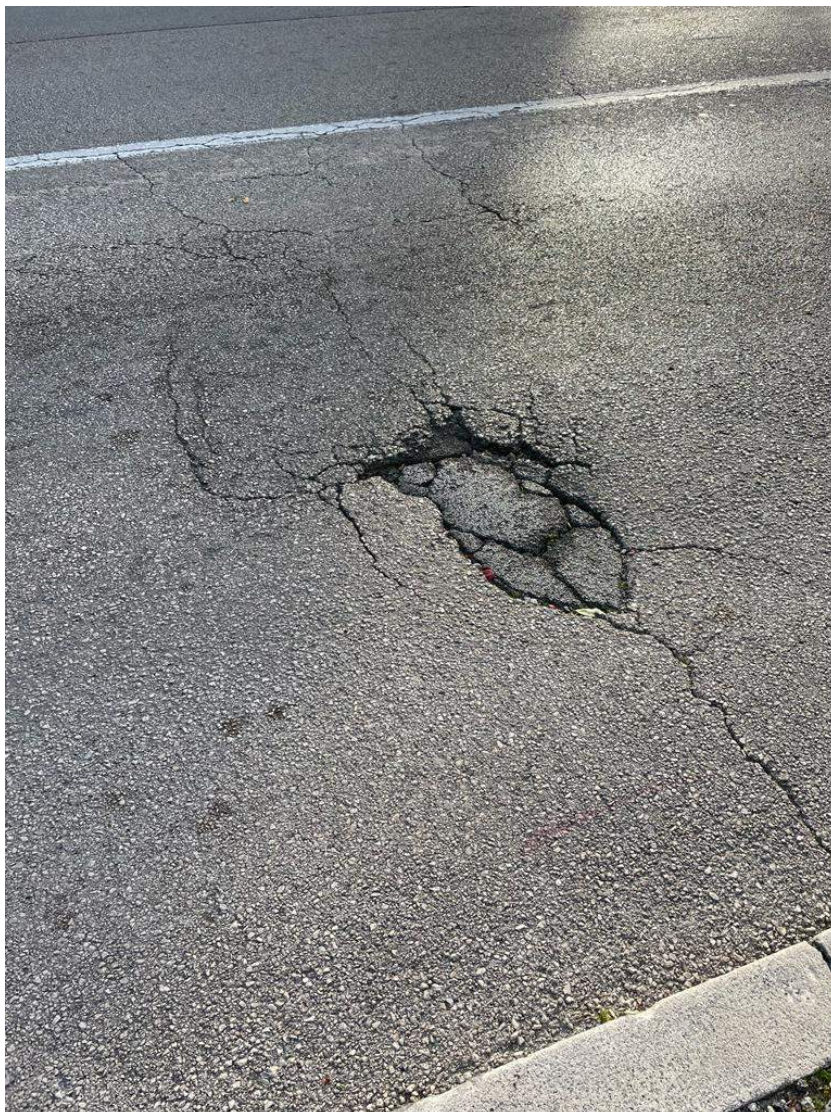
Slika 84: Oštećenje postojećeg popravka (visoki stupanj oštećenja)

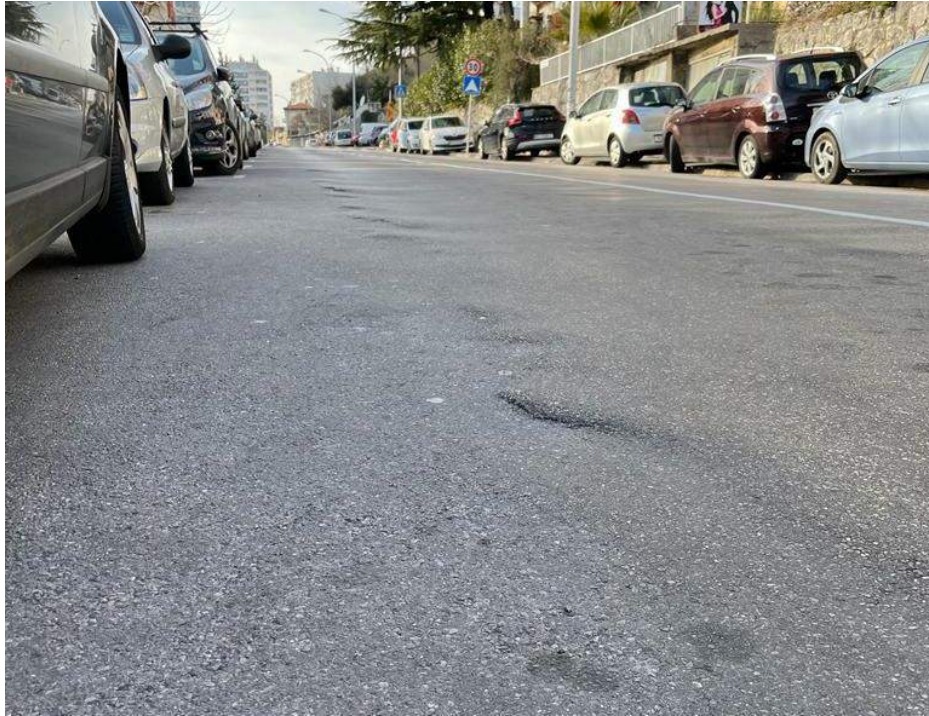
Slika 87 : Kolotrazi (visoki stupanj oštećenja)

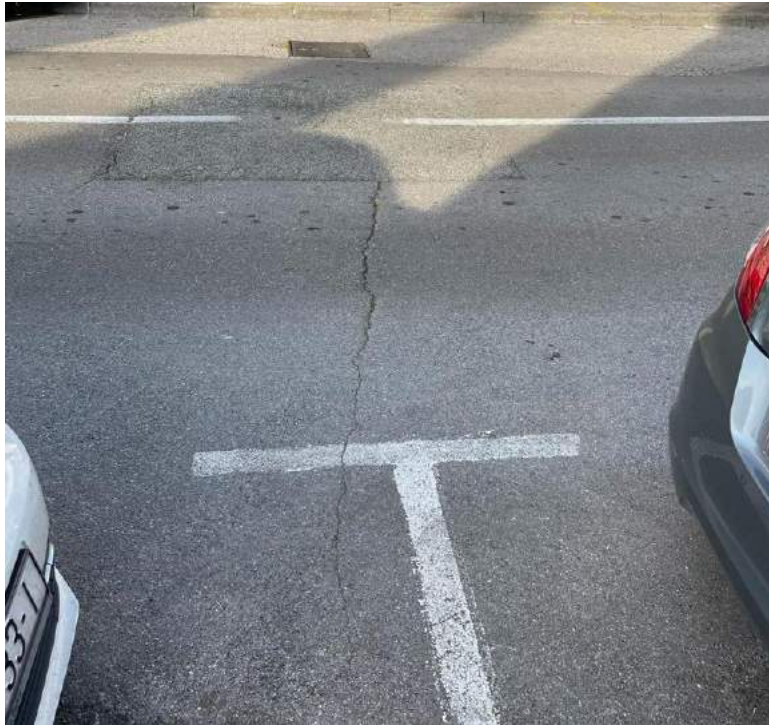
Slika 88: Poprečna pukotina (visoki stupanj oštećenja)

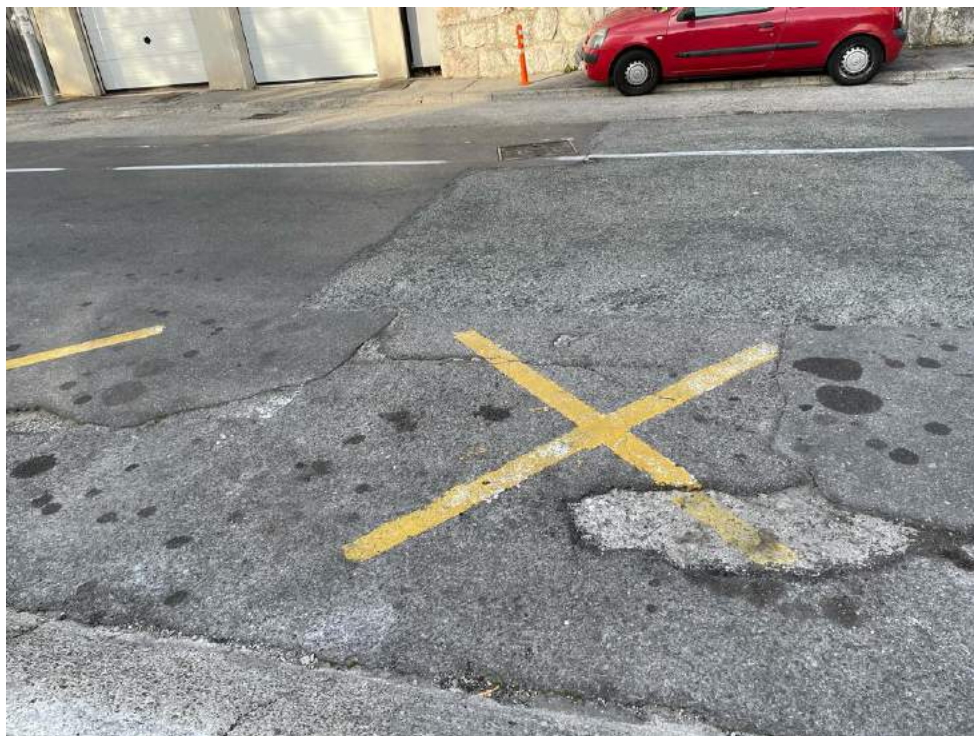
Slika 89: Odlamanje završnog sloja asfalta (visoki stupanj oštećenja)
