# Analiza stanja kolnika na području Sušaka

**Analiza stanja kolnika na području Sušaka**

**Diplomski rad**

**Rijeka, 2022.**

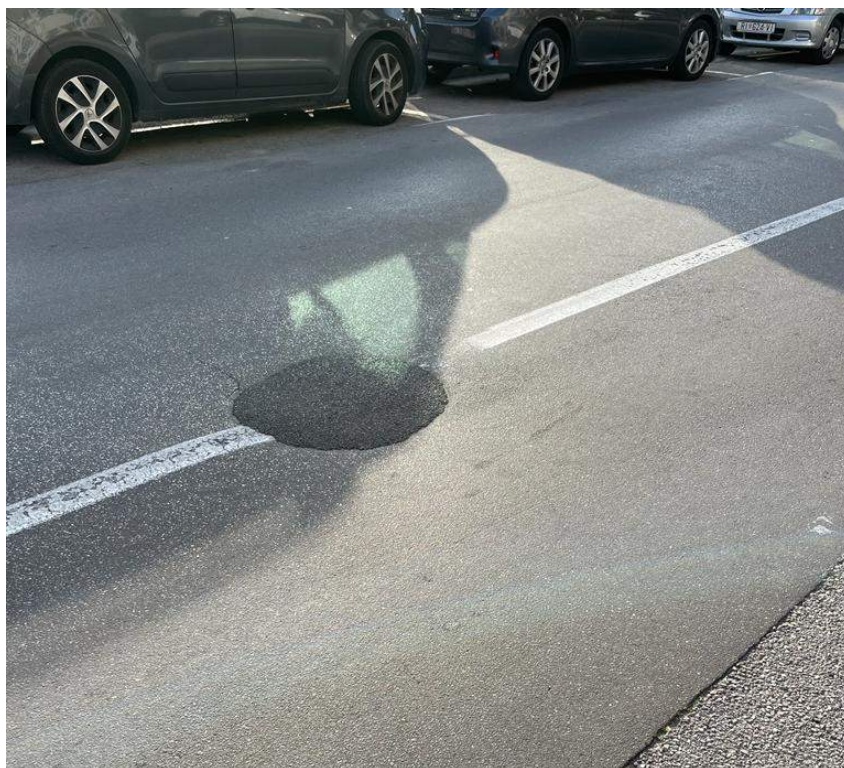
Slika 90: Popravak (umjeren stupanj oštećenja)

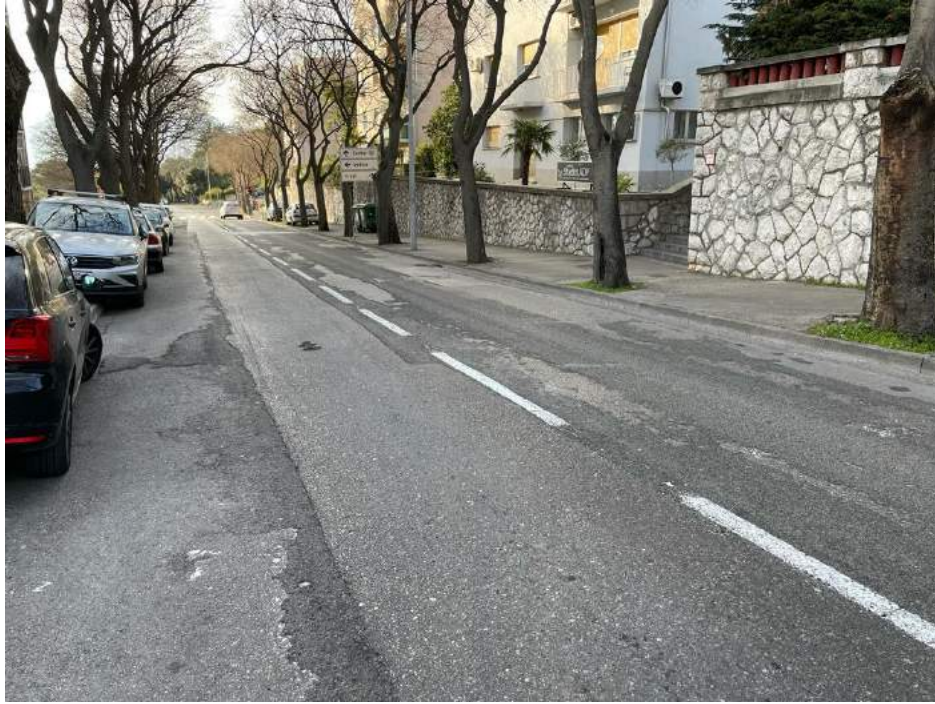
Slika 93: Krunjenje asfalta (visoki stupanj oštećenja)

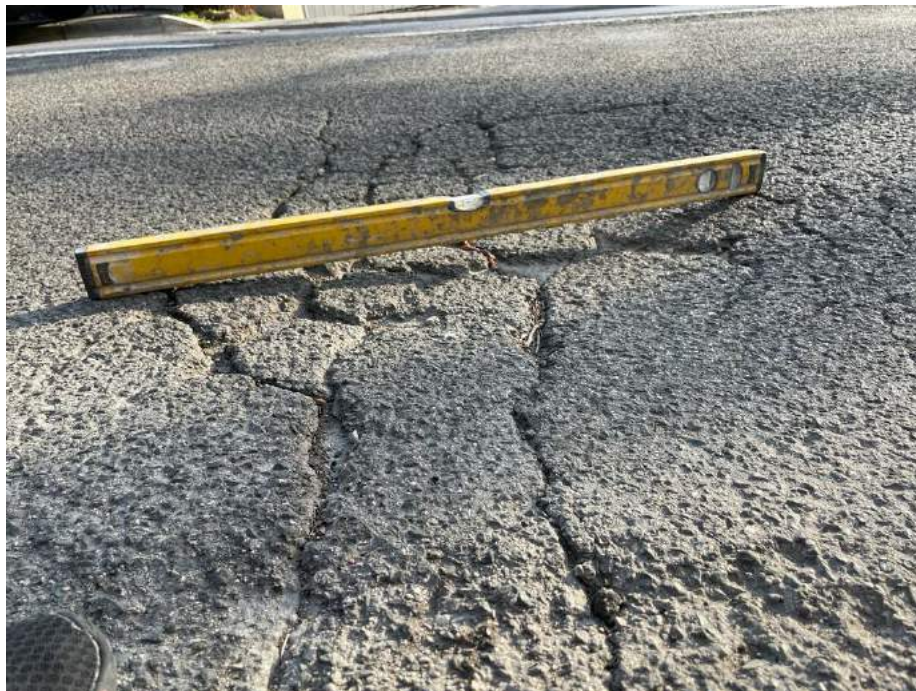
Slika 94: Ulegnuće (visoki stupanj oštećenja)

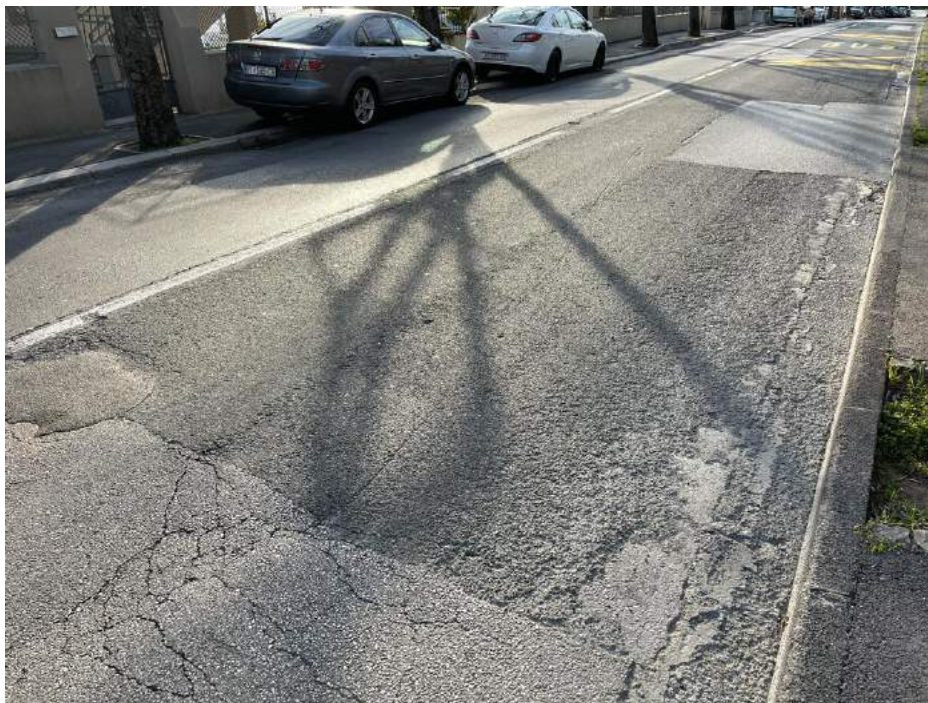
Slika 95: Mrežaste pukotine (visoki stupanj oštećenja)

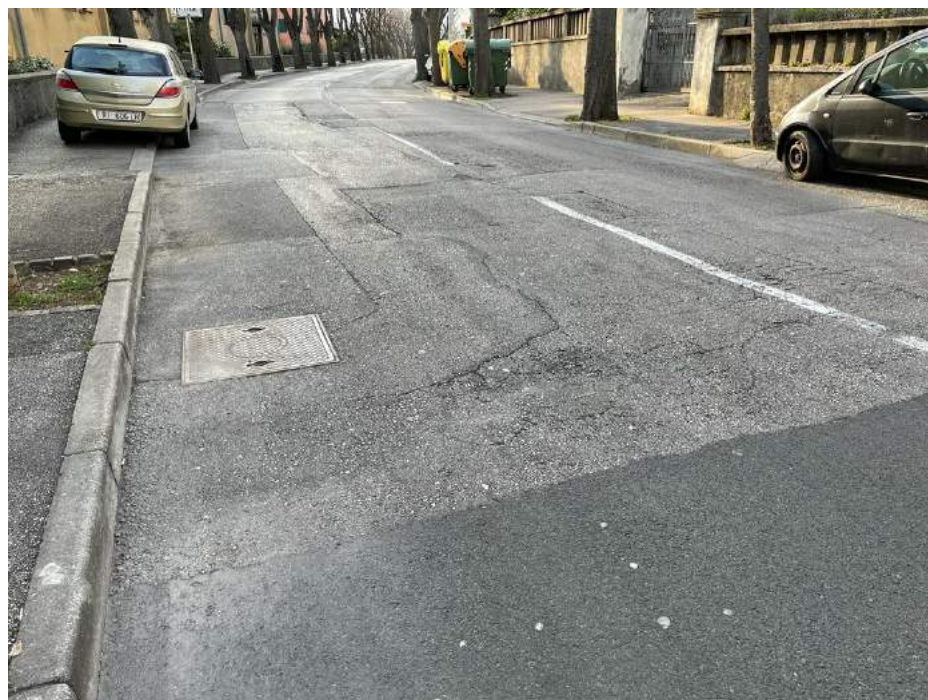
Slika 96: Popravci (visoki stupanj oštećenja)

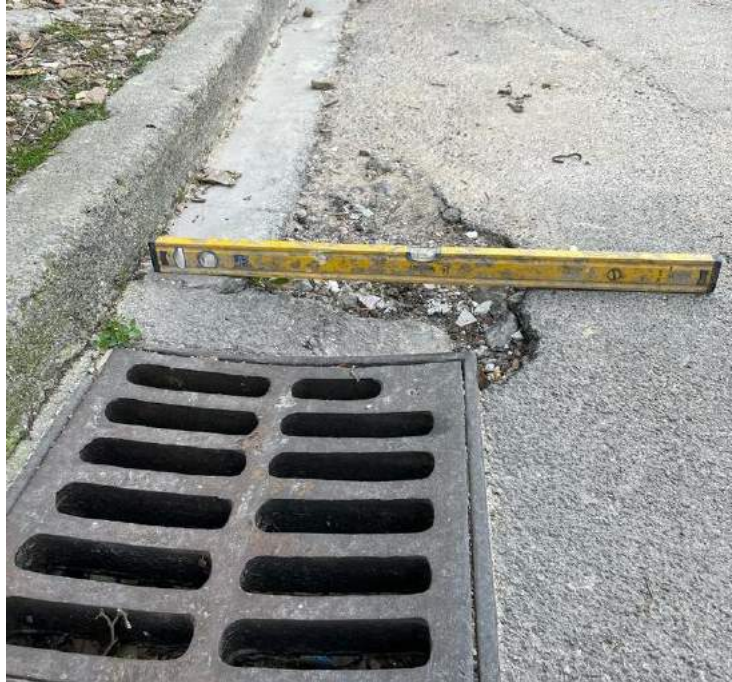
Slika 101: Odlamanje završnog sloja asfalta (visoki stupanj oštećenja)

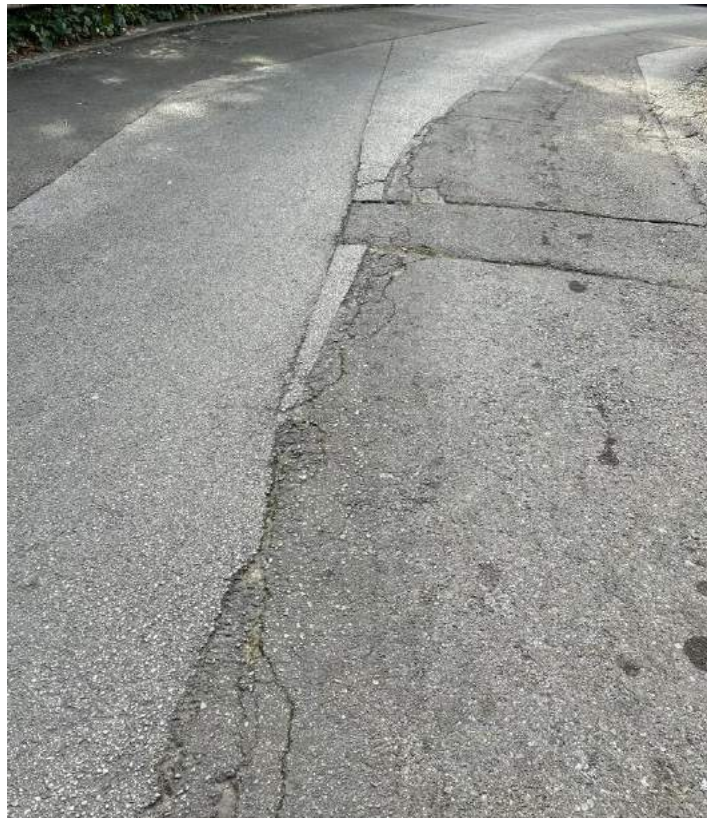
Slika 102: Popravci i uzdužne pukotine (visoki stupanj oštećenja)

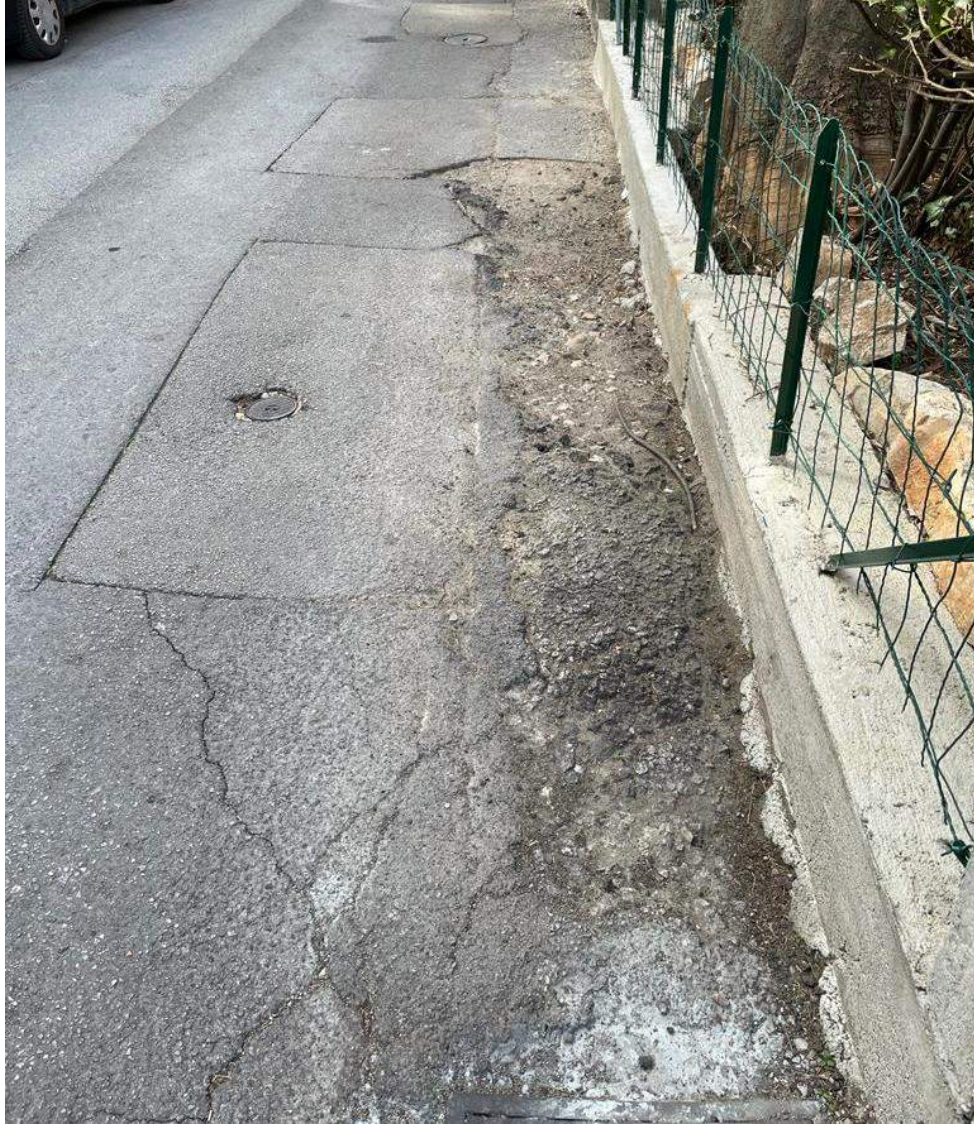
Slika 103: Odlamanje završnog sloja asfalta (visoki stupanj oštećenja)

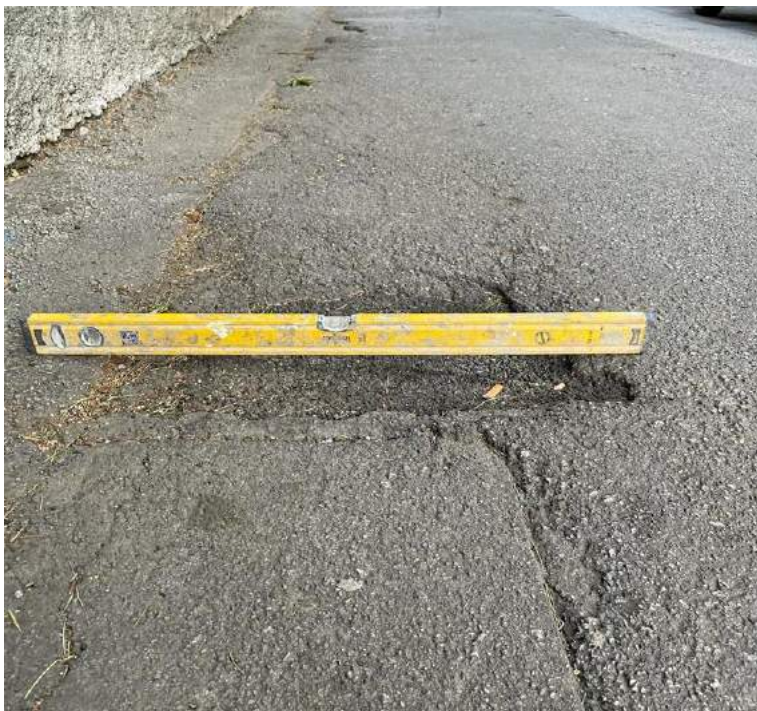
Slika 104: Ulegnuće asfalta (visoki stupanj oštećenja)

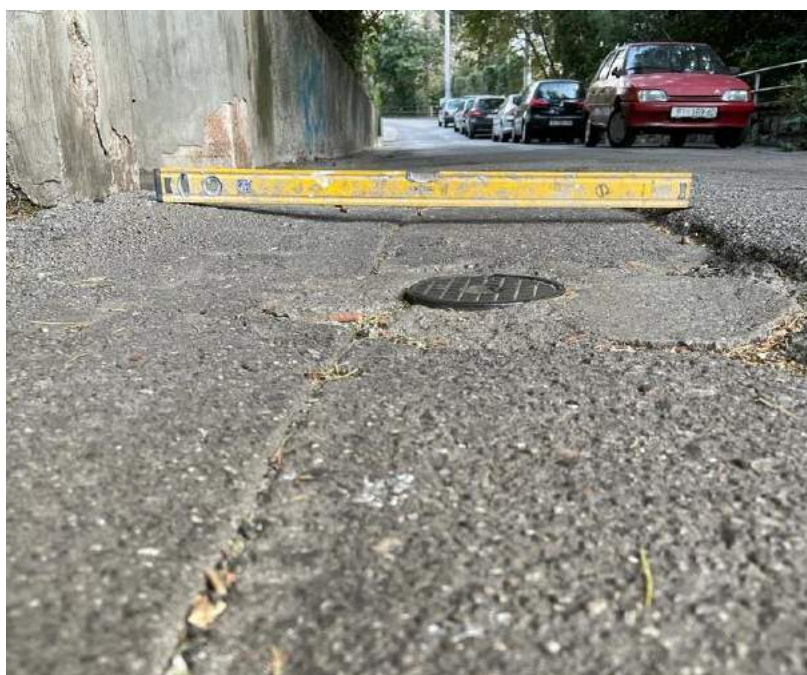
Slika 105: Ulegnuće asfalta (visoki stupanj oštećenja)

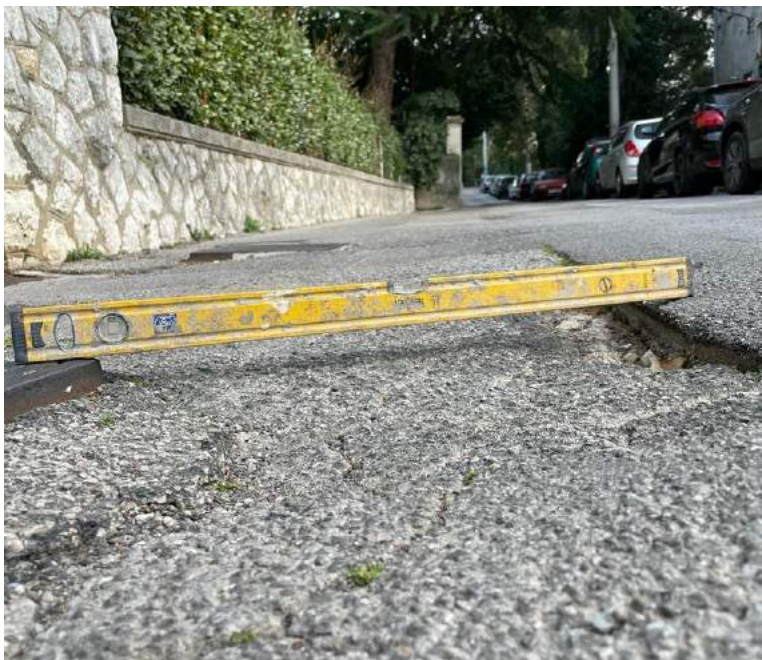
Slika 106: Ulegnuće asfalta (visoki stupanj oštećenja)

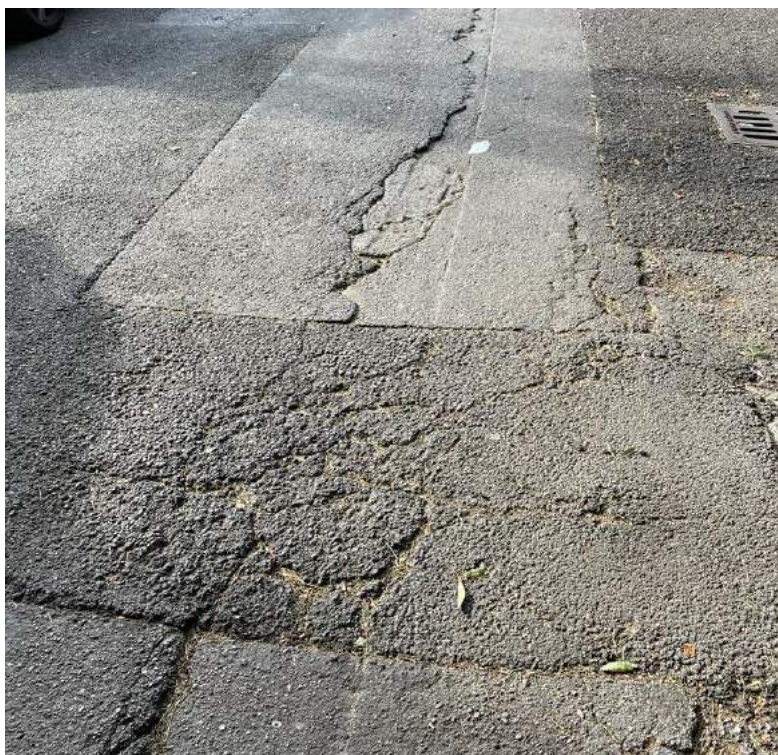
Slika 107: mrežaste pukotine (visoki stupanj oštećenja)

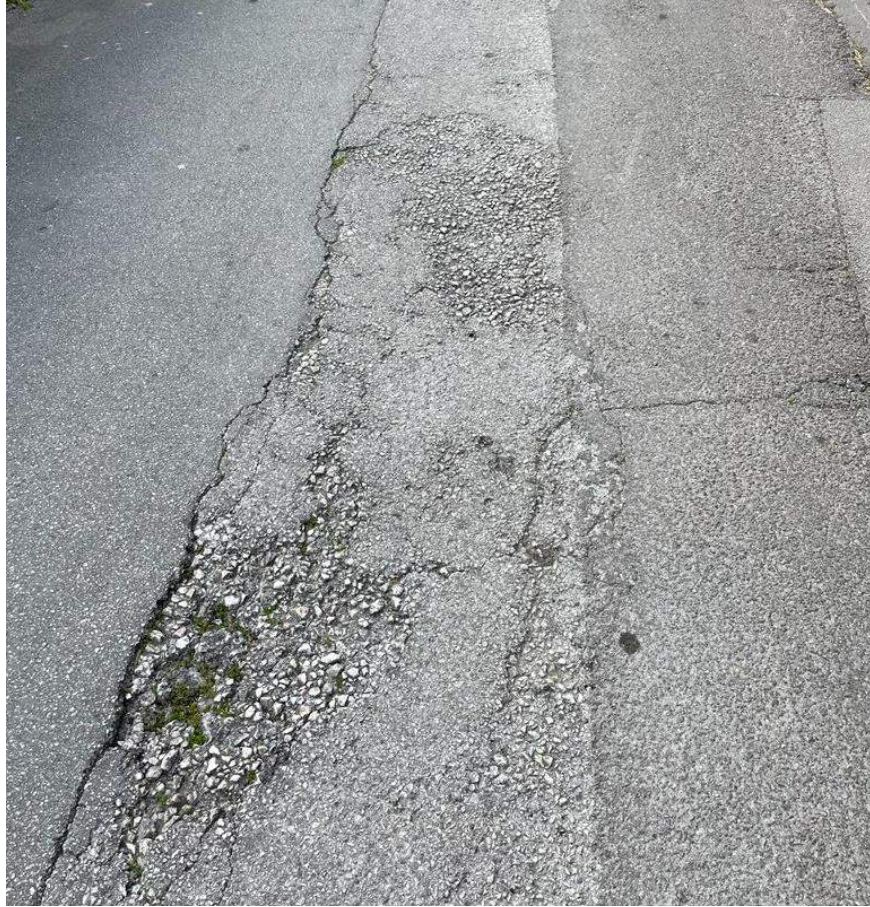
Slika 108: Krunjenje asfalta (visoki stupanj oštećenja)

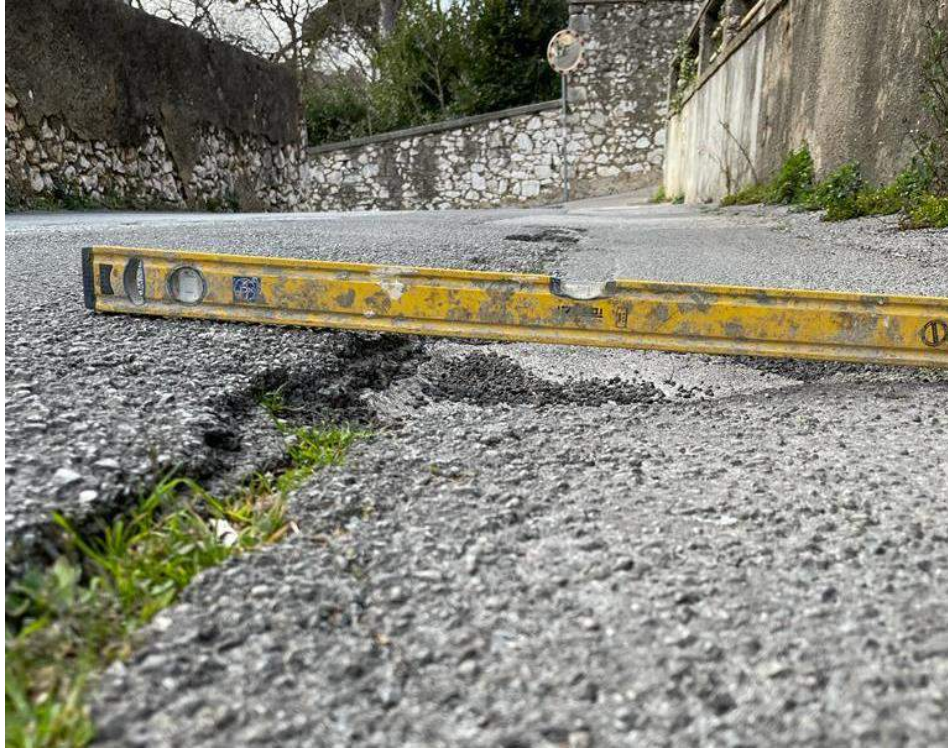
Slika 109: Ulegnuće asfalta (visoki stupanj oštećenja)

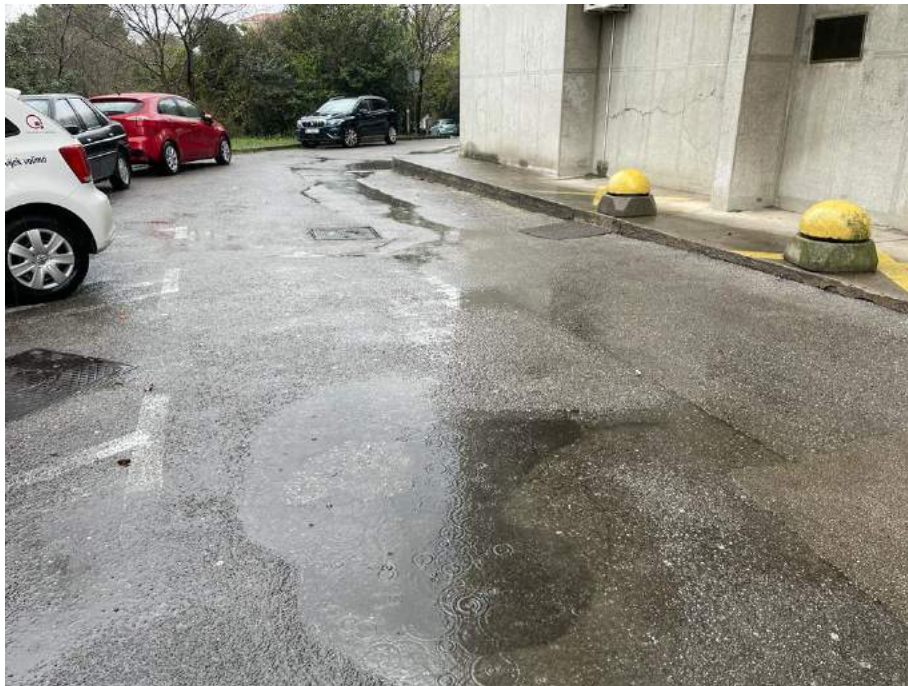
Slika 110: Zadržavanje vode za vrijeme vremenskih neprilika
