TLAČNO ISPITIVANJE KAPITELA STUPA IZ PALAČE MOISE U CRESU

COMPRESSION TEST OF A COLUMN CAPITAL OF MOISE PALACE IN CRES

Željko Smolčić*, Paulo Šćulac*

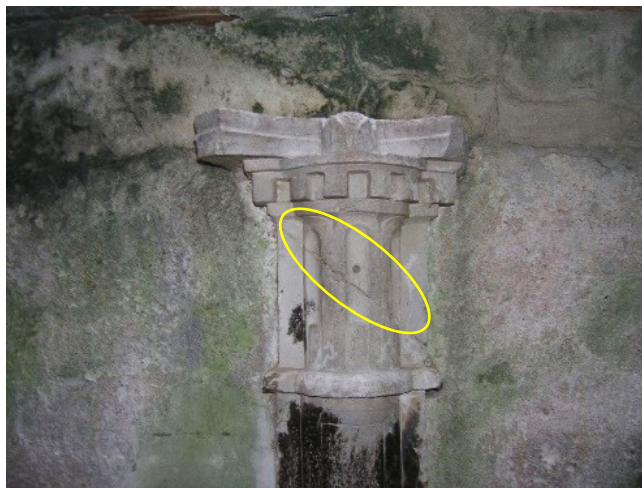
Pri sanaciji stupova u palači Moise uočena su oštećenja i pukotine na kapitelu stupa. Uzrok vidljivog oštećenja kapitela stupa nije poznat, budući da u trenutku kada stup još uvijek nije bio demontiran nije bilo vidljivih metalnih spojnih elemenata (Slika 1.). Budući da pukotine sežu po gotovo cijeloj visini kapitela, a na donjem dijelu stupa nije bilo oštećenja, vjerojatno se ne radi o uobičajenom problemu korodiranja trna na spoju dijelova stupa. Također, nije moguće utvrditi dubinu pukotine. Bilo je nemoguće utvrditi je li se radilo o površinskom oštećenju ili ono seže dublje kroz širinu kapitela.

Slika 1. Kapitel stupa s označenom pukotinom

Zbog navedenih razloga projektant je predložio da se provede tlačno ispitivanje kapitela stupa. Bitno je naglasiti da se laboratorijskim ispitivanjem ne bi utvrđivala konačna vrijednost tlačne čvrstoće kamena povećavanjem tlačne sile do sloma elementa. Kapitel stupa bi se opteretio (preko čelične grede koja će biti prema projektu i ugrađena na njega) silom u iznosu od 50 kN (u što su uključeni i faktori sigurnosti) pod predviđenim uporabnim opterećenjem poda prvog kata, težinom staklene stijene i
