TLAČNO ISPITIVANJE KAPITELA STUPA IZ PALAČE MOISE U CRESU

COMPRESSION TEST OF A COLUMN CAPITAL OF MOISE PALACE IN CRES

Željko Smolčić*, Paulo Šćulac*

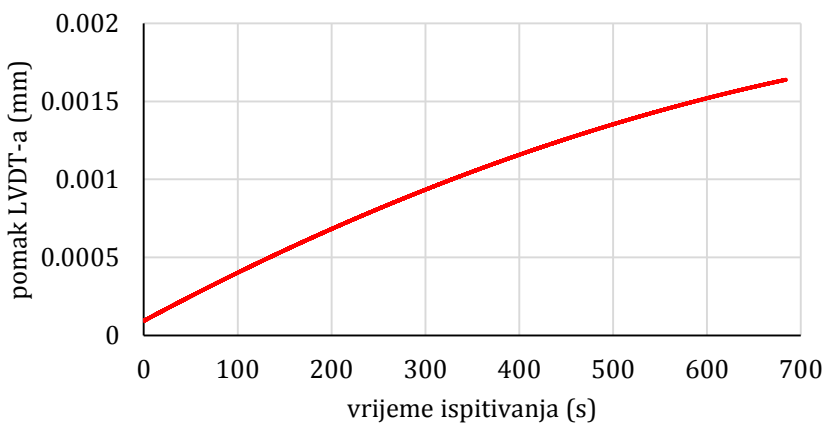
Ovisnost pomaka na LVDT-u i vremena ispitivanja prikazana je na Slici 7. Maksimalni pomak na LVDT-u iznosi 0,00163 mm. Na Slici 7. vidljivo je da pomak na LVDT-u kontinuirano raste tokom vremena, i da nema naglog povećanja pomaka koji bi značio da je došlo do nekontroliranog povećanja širine postojeće pukotine na kapitelu stupa. Kontinuirano povećanje pomaka na LVDT-u posljedica je elastične deformacije kapitela stupa u smjeru postavljenog LVDT-a zbog Poissonovog koeficijenta kamena.

Slika 7. Dijagram pomak LVDT-a – vrijeme ispitivanja

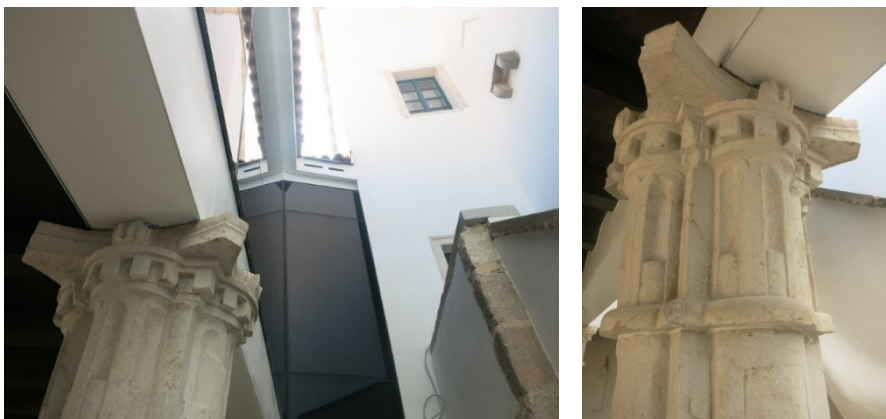
Slika 8. Kapitel stupa nakon sanacije [10]

Nakon uspješno provedenog laboratorijskog tlačnog ispitivanja kapitela stupa moglo se pristupiti ugradnji kapitela stupa. Na Slici 8. prikazan je ugrađeni kapitel stupa i dio konstrukcije koji se oslanja na kapitel stupa.
