# TLAČNO ISPITIVANJE KAPITELA STUPA IZ PALAČE MOISE U CRESU

## COMPRESSION TEST OF A COLUMN CAPITAL OF MOISE PALACE IN CRES

Željko Smolčić\*, Paulo Šćulac\*

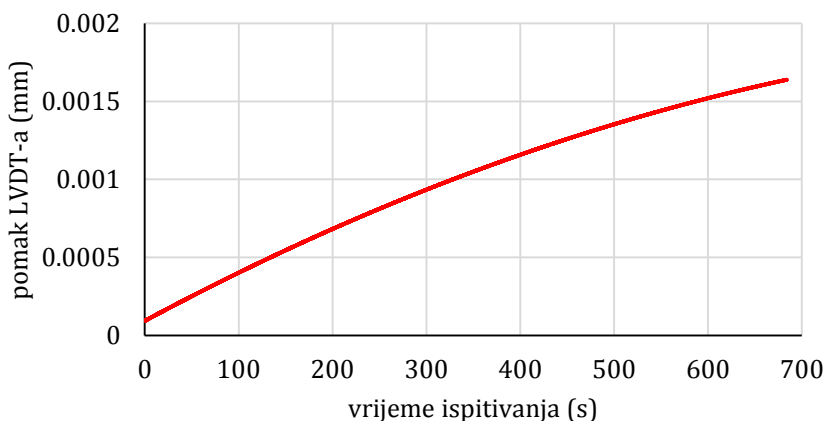
Ovisnost pomaka na LVDT-u i vremena ispitivanja prikazana je na Slici 7. Maksimalni pomak na LVDT-u iznosi 0,00163 mm. Na Slici 7. vidljivo je da pomak na LVDT-u kontinuirano raste tokom vremena, i da nema naglog povećanja pomaka koji bi značio da je došlo do nekontroliranog povećanja širine postojeće pukotine na kapitelu stupa. Kontinuirano povećanje pomaka na LVDT-u posljedica je elastične deformacije kapitela stupa u smjeru postavljenog LVDT-a zbog Poissonovog koeficijenta kamena.

*Slika 7.* Dijagram pomak LVDT-a – vrijeme ispitivanja
