Prijedlog mjera za povećanje sigurnosti cestovnog prometa vangradske ceste

Graduate thesis / Diplomski rad

**Prijedlog mjera za povećanje sigurnosti cestovnog prometa vangradske
ceste**

Rijeka, rujan 2023.

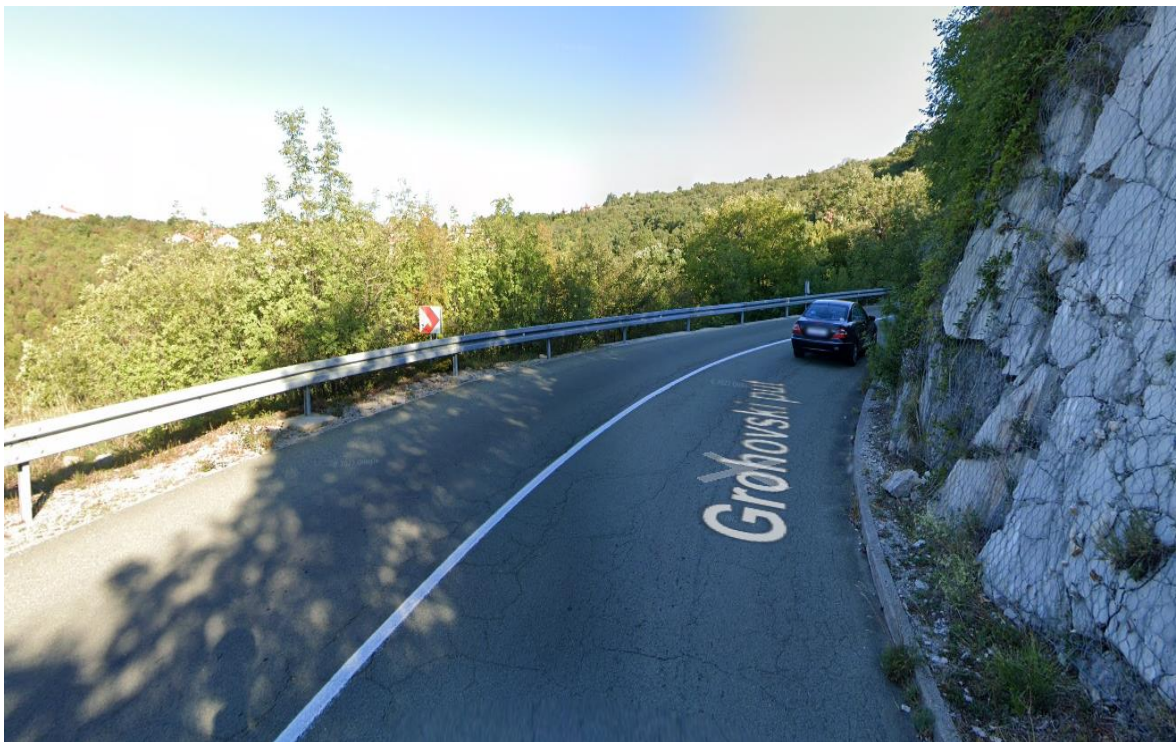
Slika 34. Poprečni presjek krivine R5 odabrane za analizu, smjer Orehovica-Drenova

Slika 34. prikazuje stanje na terenu gdje se može lako uočiti da u krivini sa desne strane nema potrebne berme koja bi osigurala potrebnu širinu preglednosti, a i strmi vertikalni usjek-stijena kao i vegetacija sa desne strane prometnice bitno utječu na preglednost u krivini.

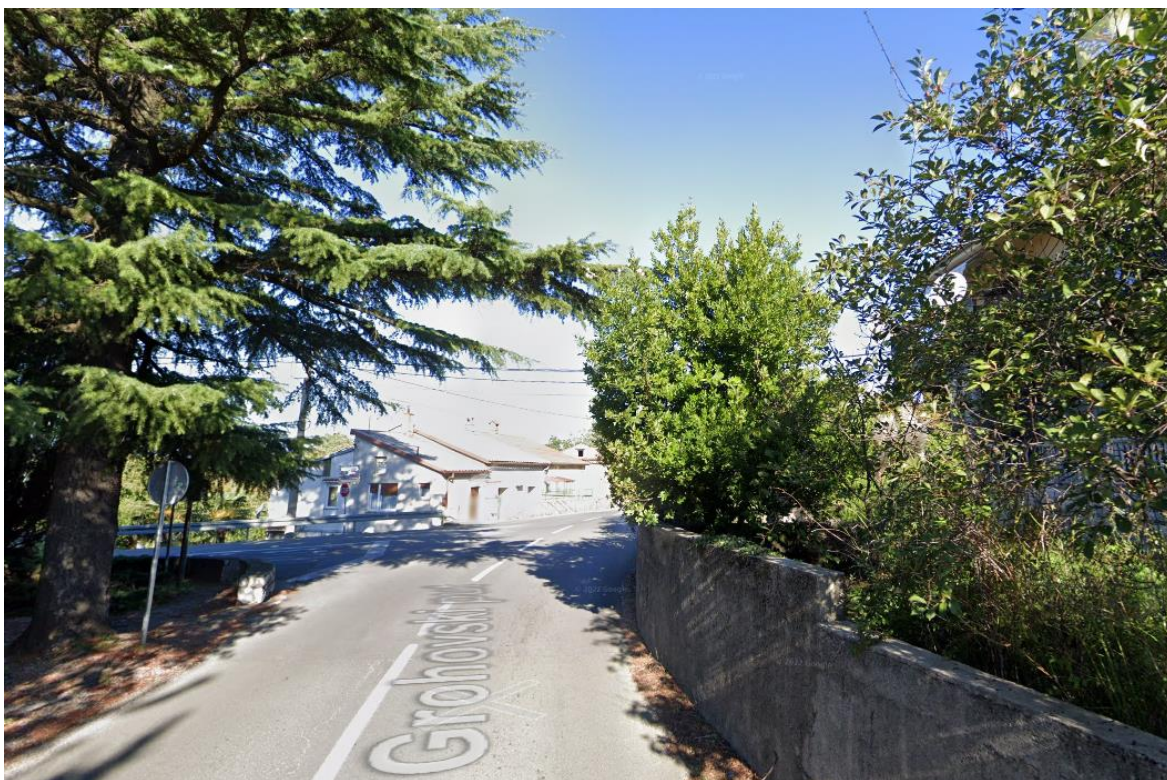
Slika 38. Raskrižje Drenova, pogled iz smjera Orehovica-Drenova

Na slici 38. prikazan je pogled na raskrižje iz smjera Orehovica-Drenova gdje je vidljivo da na preglednost u raskrižju utječe potporni zid i vegetacija koja raste na terenu iznad zida. Također na slici 39. možemo vidjeti pogled na raskrižje Drenova te lijevo na izlaz sa sporednog smjera (Lubanjski uspon) na glavnu prometnicu gdje je lijevo vidljiv potporni zid i vegetacija koje utječe na preglednost.
