# Katalog vodnogospodarskog stanja vodotoka Raša nizvodno od Mosta Potpićan

**Graduate thesis / Diplomski rad**

**2023**

*Degree Grantor / Ustanova koja je dodijelila akademski / stručni stupanj:* **University of Rijeka, Faculty of Civil Engineering / Sveučilište u Rijeci, Građevinski fakultet**

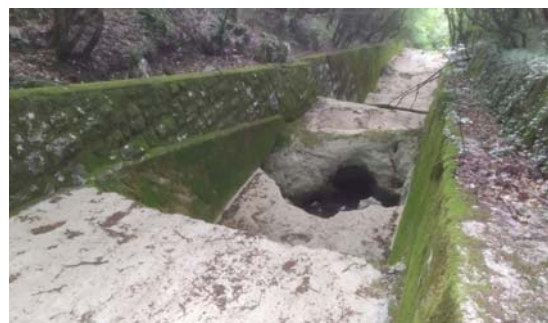
Slika 158. Gornji tok-oštećenje

Veći dio sliva, razvio se unutar flišnog područja, koje se proteže od utoka u bujicu Krpanj dalje na sjeveroistok u vidu uskog pojasa (Slika 155). Korito bujice usmjereno je betonskim kanalom do padine iznad mjesta Raša (Slika 156), a zatim strmim žljebom do korita bujice Krpanj. Strmo korito, koje se od kraja tunela, strmo spušta prema naselju Raša, ima žljebovito kameno korito. Zbog velike strmine učvršćeno je sistemom kaskada i pregrada koje su oštećene i dotrajale (Slika 157-158). Čitav sliv bujice je umjerenog pada. Padine su obrasle niskom vegetacijom.

Reguliran vodotok, ali loše održavan. U gornjem i srednjem djelu u potpunosti izveden u betonskom profilu sa 16 stepenica i tri pregrade. Pad je vrlo velik. Zatečeno je oštećenje betonske podloge pogotovo nakon pregrada te se stvaraju udubljenja i male jame. Potrebna je sanacija većeg dijela betoniranog korita. Broj
