Katalog vodnogospodarskog stanja vodotoka Raša nizvodno od Mosta Potpićan

Graduate thesis / Diplomski rad

2023

Dalibor Kvaternik

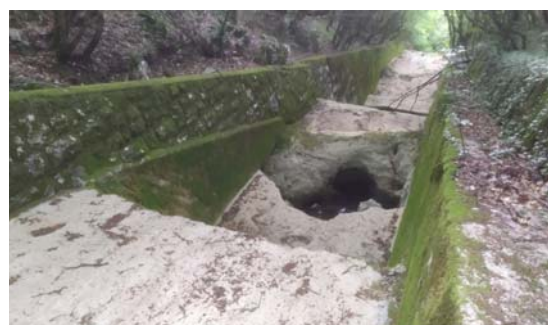
Slika 158. Gornji tok-oštećenje

Veći dio sliva, razvio se unutar flišnog područja, koje se proteže od utoka u bujicu Krpanj dalje na sjeveroistok u vidu uskog pojasa (Slika 155). Korito bujice usmjereno je betonskim kanalom do padine iznad mjesta Raša (Slika 156), a zatim strmim žljebom do korita bujice Krpanj. Strmo korito, koje se od kraja tunela, strmo spušta prema naselju Raša, ima žljebovito kameno korito. Zbog velike strmine učvršćeno je sistemom kaskada i pregrada koje su oštećene i dotrajale (Slika 157-158). Čitav sliv bujice je umjerenog pada. Padine su obrasle niskom vegetacijom.

Reguliran vodotok, ali loše održavan. U gornjem i srednjem djelu u potpunosti izveden u betonskom profilu sa 16 stepenica i tri pregrade. Pad je vrlo velik. Zatečeno je oštećenje betonske podloge pogotovo nakon pregrada te se stvaraju udubljenja i male jame. Potrebna je sanacija većeg dijela betoniranog korita. Broj
