Trajnost betonskih konstrukcija

Master's thesis / Diplomski rad

Degree Grantor / Ustanova koja je dodijelila akademski / stručni stupanj: **University of Rijeka, Faculty of Civil Engineering / Sveučilište u Rijeci, Građevinski fakultet**

Praktični dio rada fokusira se na hotel Panorama, gdje su provedena opsežna ispitivanja kako bi se utvrdila kvaliteta i stanje materijala. Analizirani su korišteni materijali, uspoređeni s današnjim materijalima, te je detaljno opisano stanje oštećenja betonske konstrukcija. Na temelju dobivenih rezultata, predložene su odgovarajuće mjere sanacije koje će pomoći pri rekonstrukciji građevine te osigurati da konstrukcija i u budućnosti ostane sigurna za korištenje.

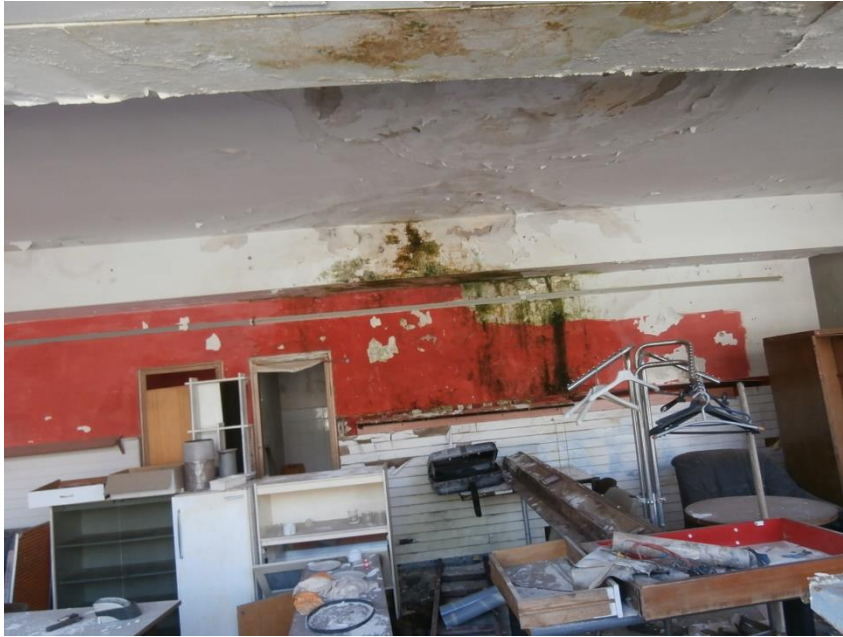
Betonska konstrukcija podložna je curenju vode kroz krov i stropne ploče te je na fotografijama vidljivo kako je unutar konstrukcije velika količina vlage (Slika 24). Prisutna vlaga dovela je do korozije čeličnih stupova i profila kao i armaturnih šipki unutar betona (Slika 25 i Slika 26). Armaturne šipke u fazi korozije bubre te na taj način dolazi do pucanja i opadanja zaštitnog sloja betona (Slika 27).

Slika 24 Na suterenskoj etaži vidljivo kako voda prodire kroz ploču te dolazi do opadanja žbuke [13]

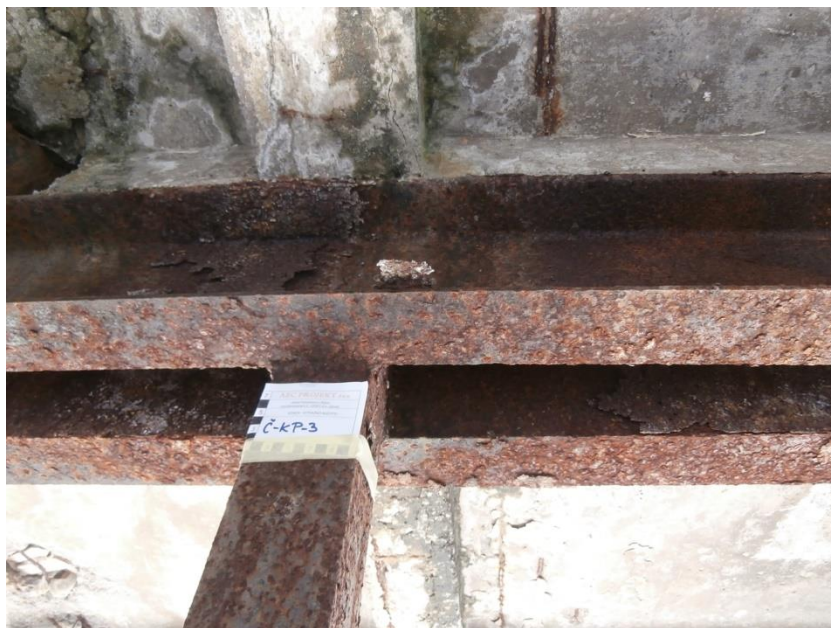
Slika 25 Čelični stup i greda koji se nalaze u prizemlju i na prvom katu konstrukcije te je vidljivo listanje čelika [13]

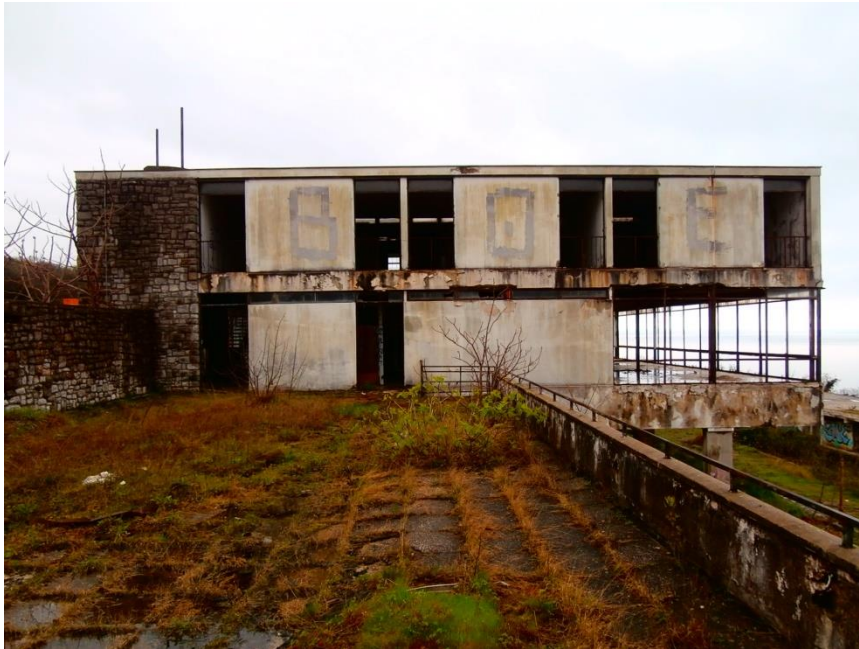
Na vanjskim dijelovima konstrukcije (Slika 28) također je vidljivo kako je došlo do korozije armature jer dolazi do cijedenja smeđe boje koja ukazuje na koroziju.

Slika 28 Pogleda na konstrukcije sa vanjske strane gdje je vidljivo korodiranje armature i čeličnih dijelova konstrukcije [13]

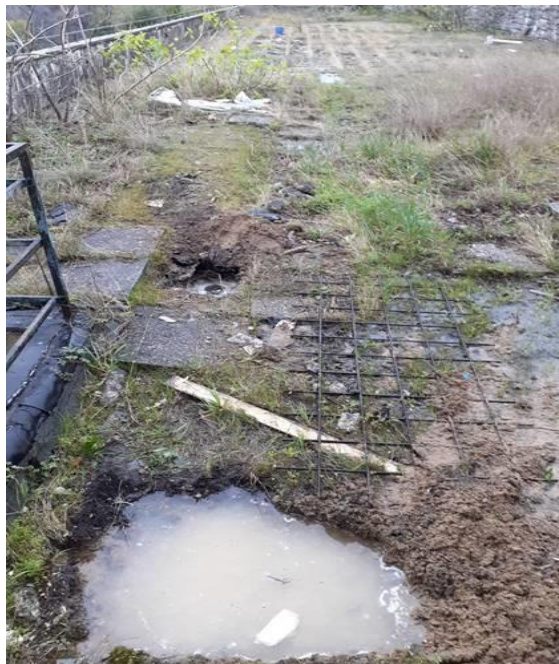
Vanjska terasa (Slika 29) izložena je konstantnom utjecaju atmosferilija te je vidljivo kako se voda zadržava na ploči te na taj način uništava beton i armaturu.

Slika 29 Ploča terase koja je pod stalnih utjecajem atmosferilija i na kojoj se zadržava voda koja utječe na armaturu ploče ali i na sami beton [13]

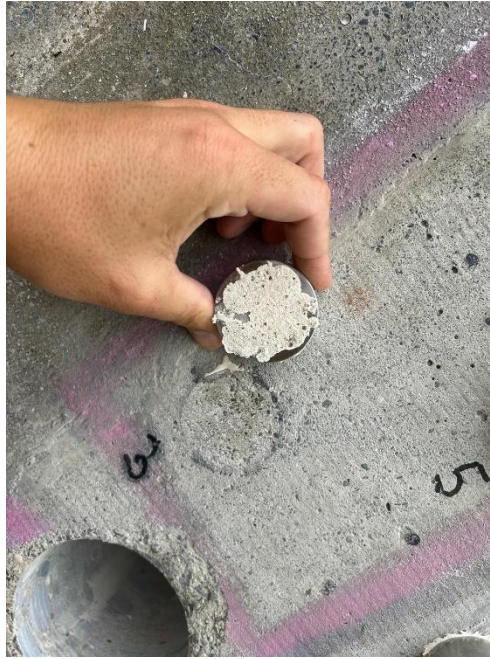
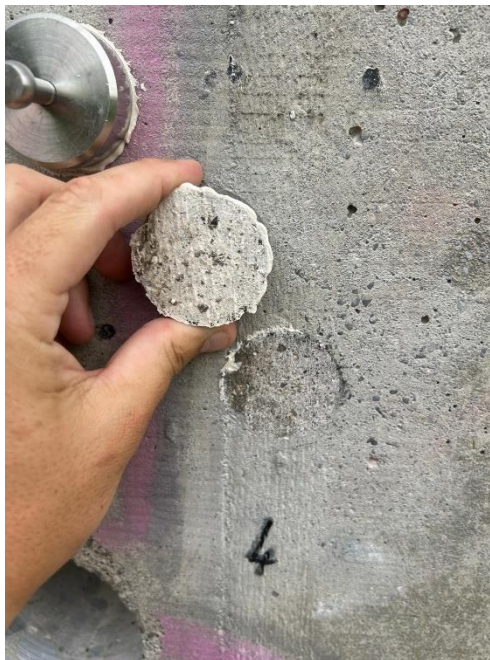
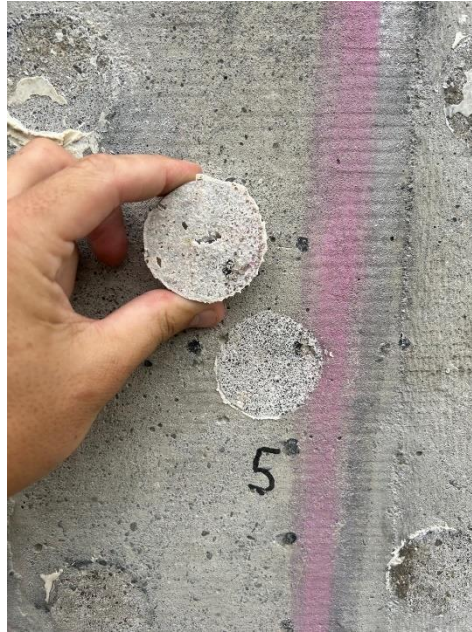
Slika 54 Prikaz sloma prilikom ispitivanja pull off metodom na poziciji B-K-1-1 (ispitni uzorak broj 1)

Slika 55 Prikaz sloma prilikom ispitivanja pull off metodom na poziciji B-K-1-1 (ispitni uzorak broj 2)

Slika 56 Prikaz sloma prilikom ispitivanja pull off metodom na poziciji B-K-1-1 (ispitni uzorak broj 3)

Slika 57 Prikaz sloma prilikom ispitivanja pull off metodom na poziciji B-K-1-1 (ispitni uzorak broj 4)

Slika 58 Prikaz sloma prilikom ispitivanja pull off metodom na poziciji B-K-1-1 (ispitni uzorak broj 5)
