Kontrola sigurnosti vangradske ceste - primjena na dionici državne ceste D8

**Kontrola sigurnosti vangradske ceste – primjena na dionici državne
ceste D8**

Diplomski rad

**SAFETY CONTROL ON RURAL ROAD - APPLICATION ON THE STATE ROAD D8
SECTION**

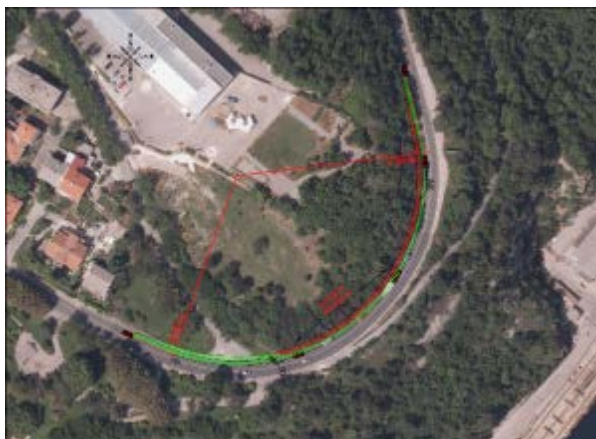
Slika 58. Preglednost horizontalne krivine 1

Iz Slike 59. vidljivo je da uz desni rub prometnog traka nema izgrađene potrebne berme koja bi osigurala potrebnu širinu preglednosti nego je izgrađen parapetni kameni zid visine cca 1 m koji je obrasao raslinjem koje dodatno utječe na preglednost u krivini.

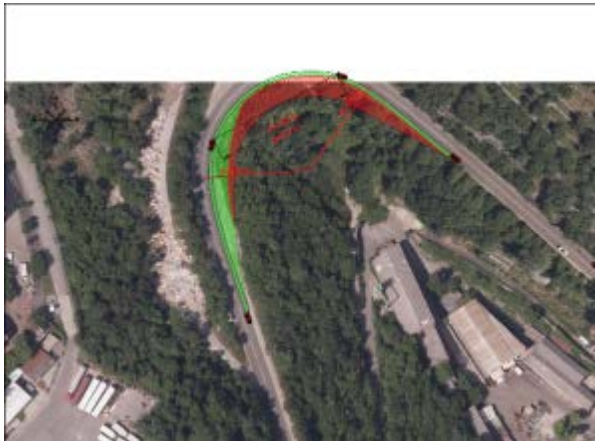
Slika 60. Preglednost horizontalne krivine 2

Iz Slike 61. vidljivo je da uz desni rub prometnog traka nema izgrađene potrebne berme koja bi osigurala širinu preglednosti nego je izgrađen parapetni kameni zid visine cca 0,6 m koji nema utjecaj na preglednost krivine nego visoko raslinje neposredno uz prometnicu odnosno obuhvaćeno je gotovo cijela površina potrebne preglednosti.

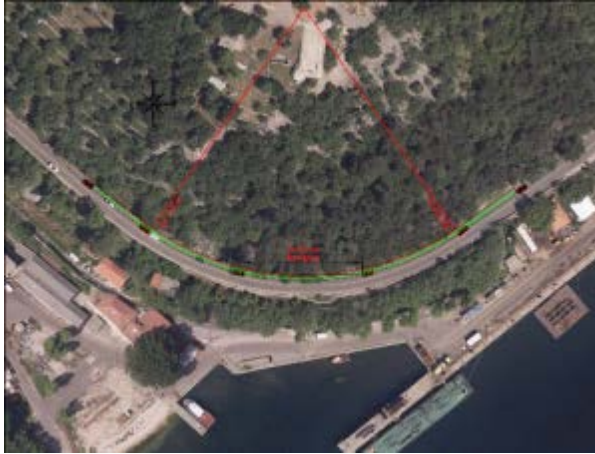
Slika 62. Preglednost horizontalne krivine 3

Iz Slike 63. vidljivo je da uz desni rub prometnog traka nema izgrađene potrebne berme koja bi osigurala preglednost nego postoji visoki vrlo strmi usjek.

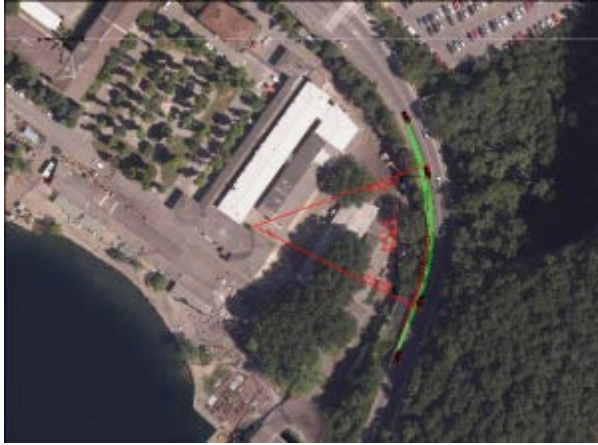
Slika 64. Preglednost horizontalne krivine 4

Iz Slike 65. vidljivo je da uz desni rub prometnog traka nema izgrađene potrebne berme koja bi osigurala preglednost nego je izgrađen parapetni kameni zid visine cca 0,8 m na kojem se nalazi zaštitna ograda visine cca 2,0 m koja je djelomično obavijena zelenjem te na taj način onemogućeno potrebnu preglednost.

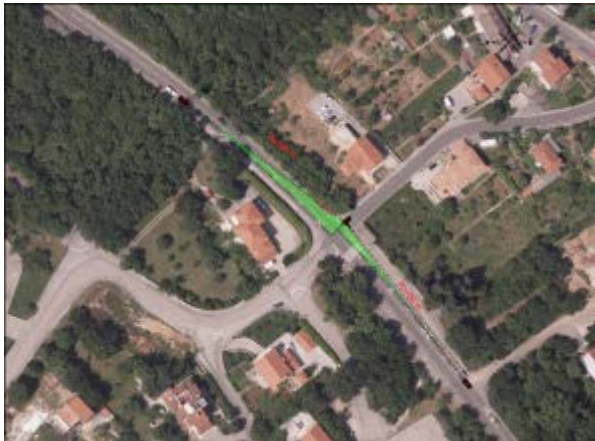
Slika 68. Raskrižje Žuknica – smjer iz naselja Sv. Lucija

Na Slici 69. prikazan je pogled na raskrižje iz smjera Kostrena-Rijeka, gdje je vidljivo da na preglednost u raskrižju utječe raslinje iznad zida.

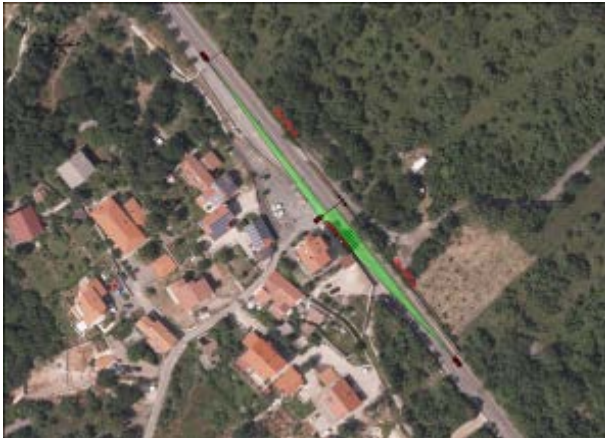
Slika 71. Raskrižje Doričići

Na slici 72. prikazan je pogled na raskrižje iz smjera Rijeka-Kostrena, gdje je vidljivo da na preglednost iz sporednog smjera utječe raslinje na samom spoju sporednog i glavnog smjera.
