Vizualni pregled cesta na području Cerovlja

Diplomski rad

Rijeka, 2022.

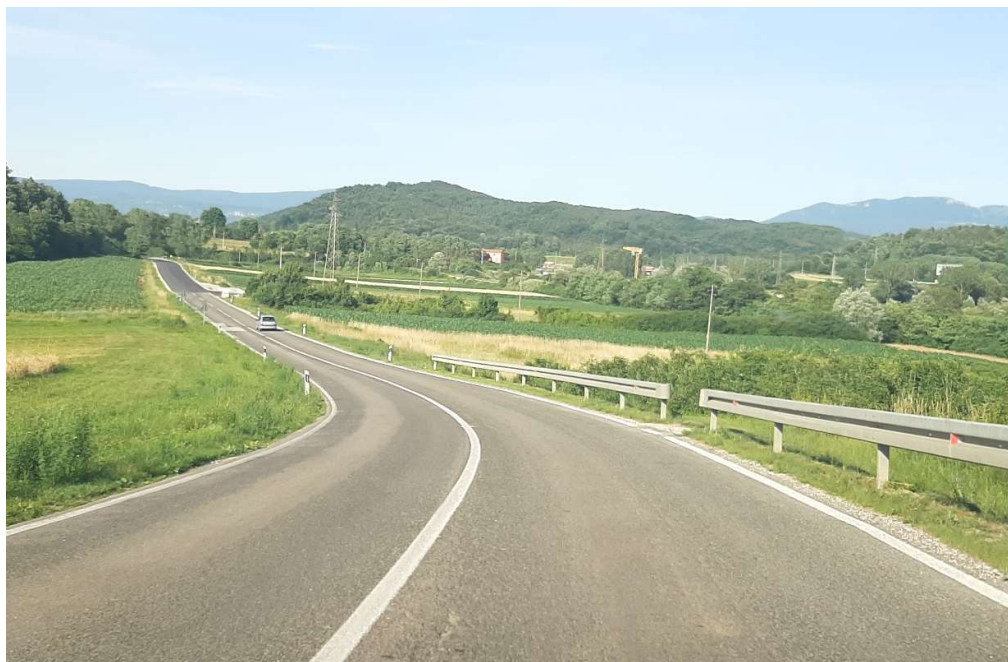
Slika 12: Stari dio ceste Pazinski Novaki-Cerovlje [foto autor]

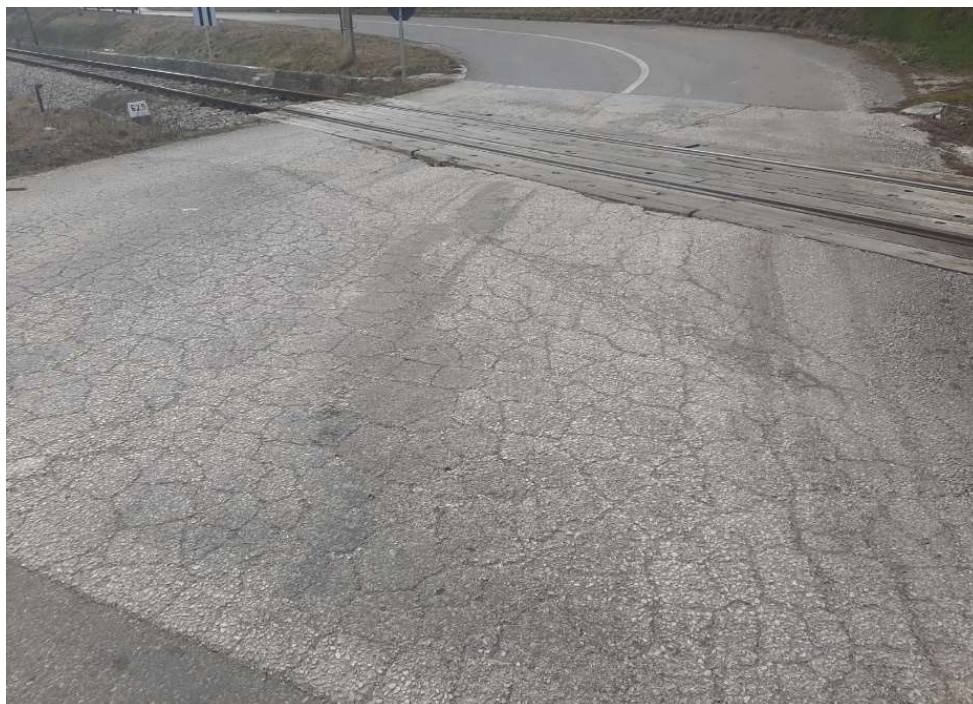
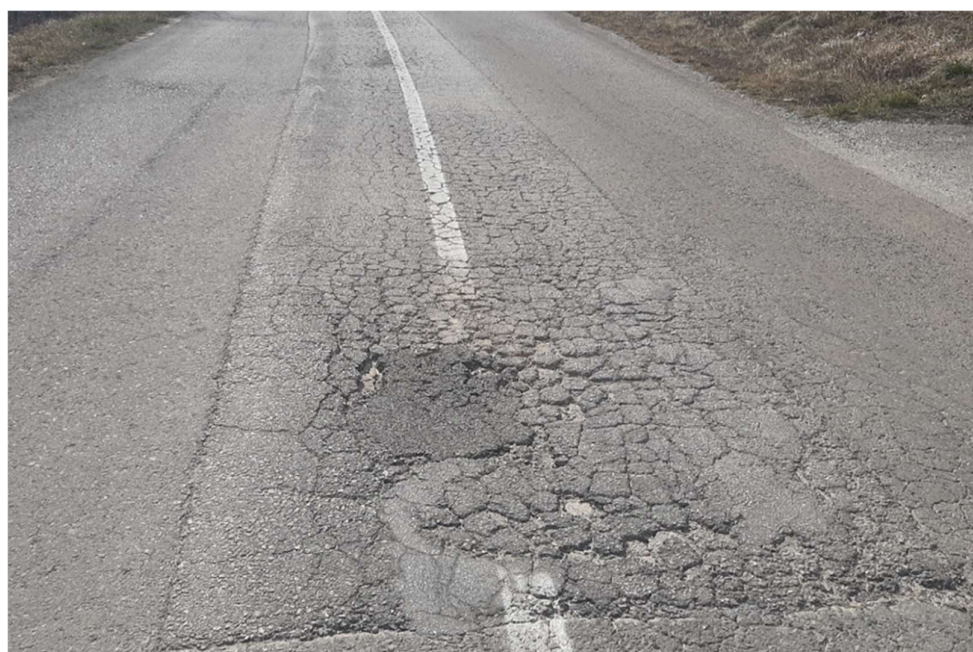
1. Mrežasta pukotina – krokodilska pukotina

Slika 15: Mrežasta pukotina niskog stupnja oštećenja [foto autor]

Slika 16: Mrežasta pukotina srednjeg stupnja oštećenja [foto autor]

Slika 17: Mrežasta pukotina visokog stupnja oštećenja [foto autor]

OPIS: Mrežaste pukotine nastaju kao posljedica zamora materijala asfaltnog sloja. Zamor materijala uzrokovan je ponavljajućim prometnim opterećenjem. Osim zamora materijala, uzrok može biti i nedovoljna nosivost podloge ili porast prometnog opterećenja. Loša izvedba konstrukcije odnosno neadekvatno strukturalno

projektiranje također mogu biti uzrok pojave oštećenja. Mrežaste pukotine se još nazivaju i krokodilske pukotine; uzorak je sličan mreži odnosno krokodilskoj ljusci. Isprepletene pukotine površinu kolnika razdjeljuju u više manjih poligona, a poligon je najčešće veličine do 0,3 m. Takva oštećenja javljaju se u području tragova kotača, iako nije uvjet; mogu zahvatiti i čitavu površinu kolnika. Mrežaste pukotine pogoduju razvitku udarnih jama. [15]

- *Nizak: Nekoliko uskih međusobno povezanih pukotina koje tvore površinu razdijeljenu u poligone, pukotine nisu zapunjene, nema odlamanja niti pumpanja vode kroz pukotine.*
- *Umjeren: Šire međusobno povezane pukotine koje tvore mrežu, početak odlamanja na rubovima pukotina, pukotine mogu biti zapunjene, nema pumpanja vode kroz pukotine.*
- *Visok: Široke međusobno povezane pukotine, umjereno do jako odlamanje rubova, poligonalni komadi dijelom slobodni i pomični pod opterećenjem od prometa, pukotine mogu biti zapunjene, moguća pojava pumpanja vode.*

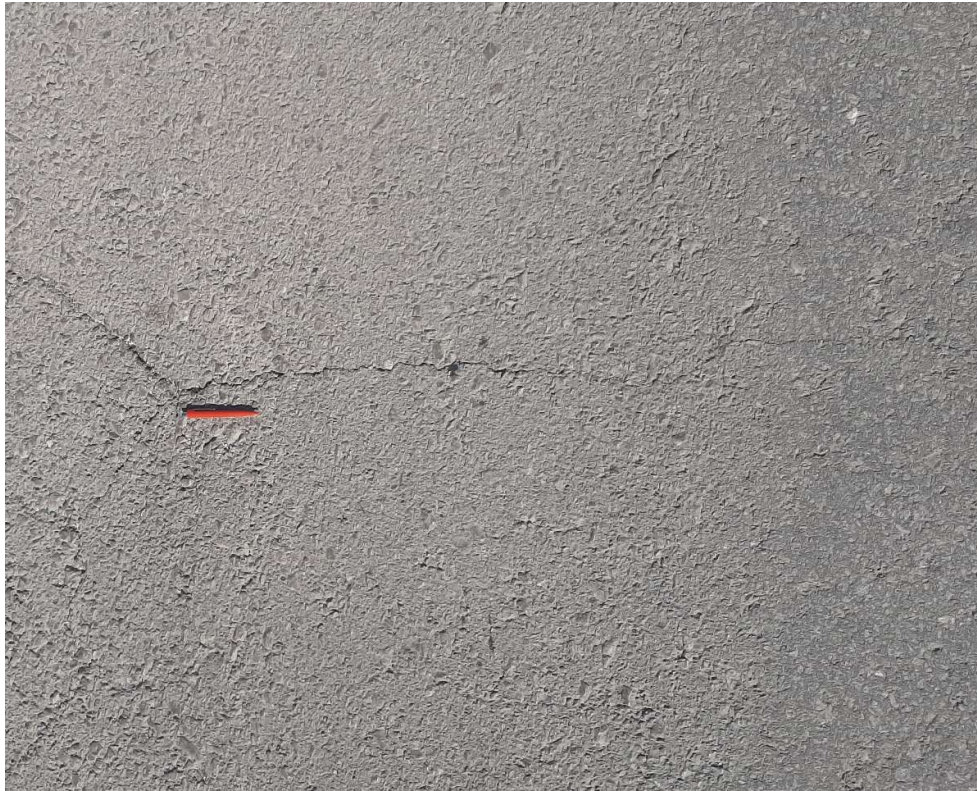
2. Poprečna pukotina

Slika 18: Poprečna pukotina niskog stupnja oštećenja [foto autor]

Slika 19: Poprečna pukotina umjerenog stupnja oštećenja [foto autor]

Slika 20: Poprečna pukotina visokog stupnja oštećenja [foto autor]

OPIS: Poprečne pukotine su pukotine koje se pružaju poprečno obzirom na os ceste. Nastaju pod utjecajem vlačnih naprezanja, koja uzrokovana skupljanjem tijekom niskih temperatura, prerastu vlačnu čvrstoću asfaltnog sloja. Obzirom da se smanjenjem temperature najprije hladi površinski sloj, one nastaju na površini ceste te se šire prema dolje u donje slojeve kolničke konstrukcije. Mogu biti i u obliku reflektivnih pukotina koje dolaze iz sloja ispod. [15]

- *Nizak: pukotine su širine manje od 6 mm.* Intenzitet (učestalost) pukotina je nizak – pukotine se ponavljaju na više od 20 m'
- *Umjeren: pukotine su širine od 6-19 mm.* Intenzitet (učestalost) pukotine je umjeren – pukotine se pojavljuju na svakih 10-20 m'
- *Visok: pukotine su širine veće od 19 mm.* Intenzitet (učestalost) pukotine je visok – pukotine se pojavljuju na manje od 10 m'.

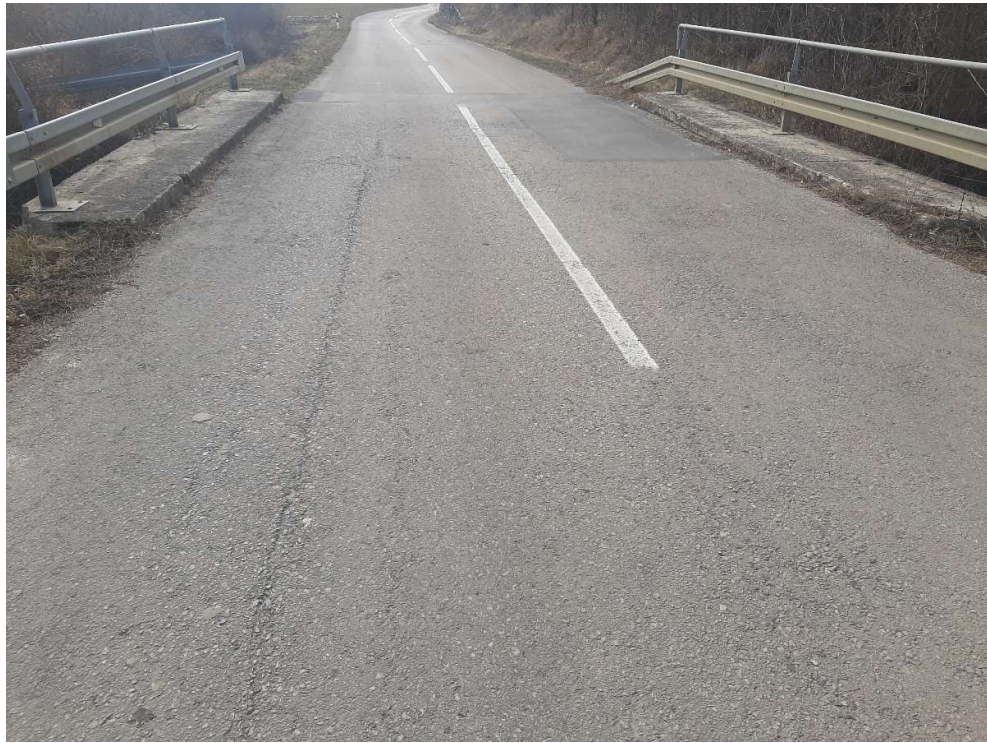
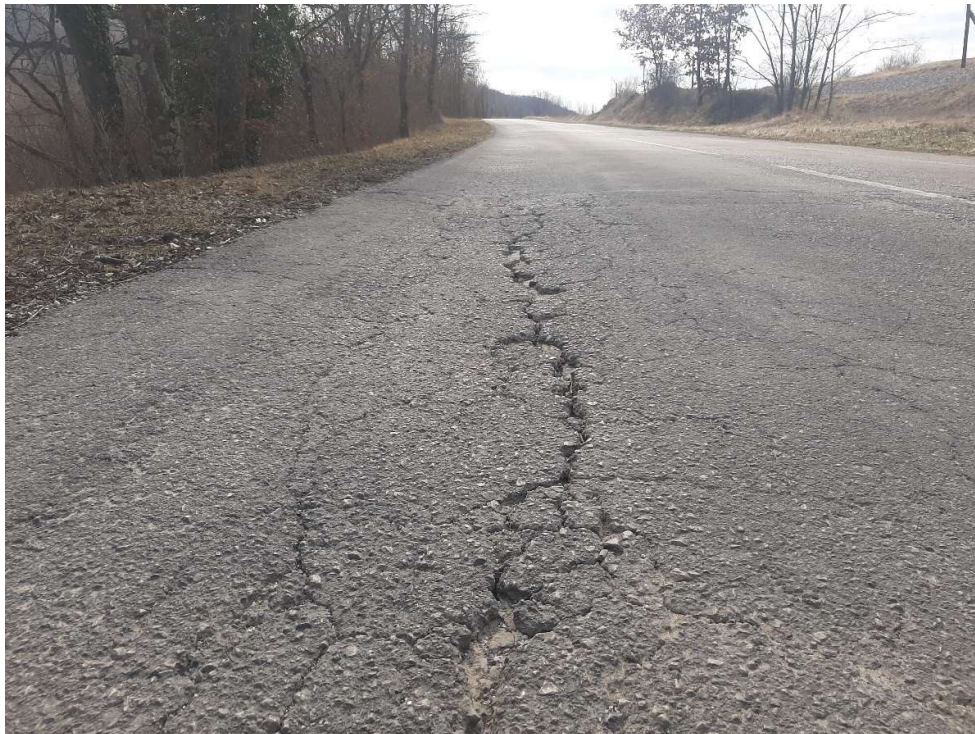
3. Uzdužna pukotina

Slika 21: Uzdužna pukotina niskog stupnja oštećenja [foto autor]

Slika 22: Uzdužna pukotina umjerenog stupnja oštećenja [foto autor]

Slika 23: Uzdužna pukotina visokog stupnja oštećenja [foto autor]

OPIS: Uzdužne pukotine razvijaju se uzduž odnosno paralelno s osi ceste. Mogu biti pojedinačne dugačke pukotine ili niz kraćih pukotina. Nastaju kao posljedica lošeg izvođenja kolničke konstrukcije; prilikom asfaltiranja može doći do lošeg spajanja dvije asfaltne plohe. Također nastaju kao posljedica zamora materijala ili iz reflektivnih pukotina iz nižih slojeva konstrukcije. [15]

- *Nizak: Pukotine prosječne širine <6 mm; ili zapunjene pukotine u dobrom stanju. Pukotine su duljine kraće od 1 m.*
- *Umjeren: Pukotine prosječne širine 6–19 mm ili bilo koja pukotina širine < 19 mm sa sekundarnim paralelnim pukotinama niskog stupnja oštećenja. Pukotine su duljine 1 m – 3 m.*
- *Visok: Pukotine prosječne širine >19 mm ili bilo koja pukotina širine < 19 mm sa sekundarnim paralelnim pukotinama srednjeg ili visokog stupnja oštećenja. Pukotine su duljine veće od 3 m.*

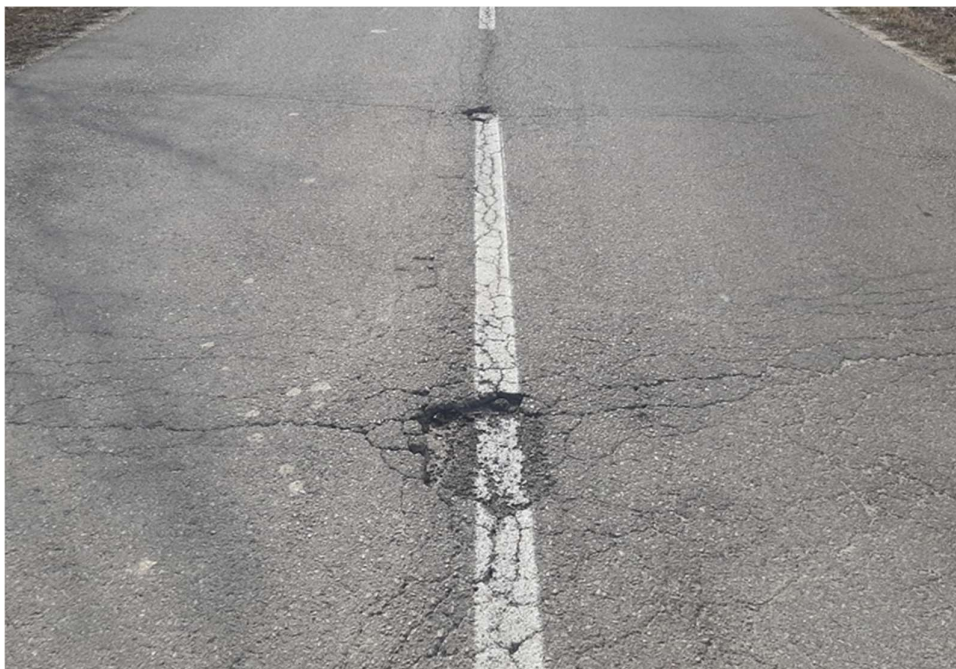
4. Udarne jame

Slika 24: Udarne jame umjerenog stupnja oštećenja [foto autor]

Slika 25: Udarne jama niskog stupnja oštećenja [foto autor]

OPIS: Udarne jame nastaju kao posljedica krokodilskih odnosno mrežastih pukotina koje nisu sanirane na vrijeme, te uslijed povećanja prometnog opterećenja. Prodor vode i smrzavanje u donjem dijelu konstrukcije također doprinosi stvaranju udarnih jama. Udarne jame mogu oštetiti vozila, povećavaju buku prometovanja, stvara se mogućnost izlijetanja vozila, a osim toga u jami se sakuplja voda pri oborinama što također utječe na kvalitetu vožnje ali i na samu konstrukciju. [15]

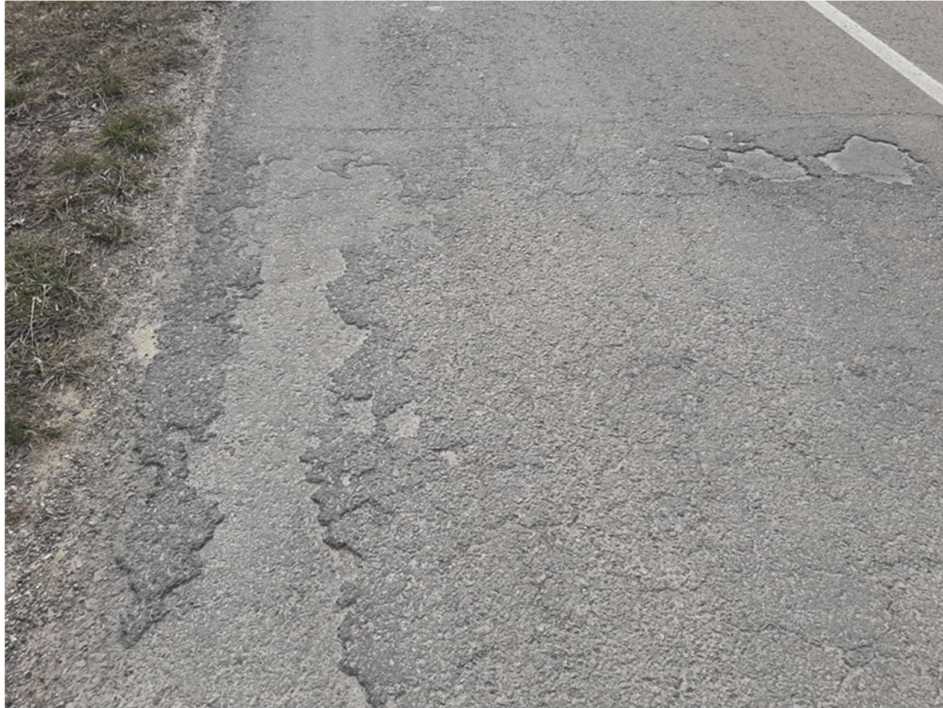
6. Odvajanje završnog sloja

Slika 28: Odvajanje završnog sloja visokog stupnja oštećenja [foto autor]

Slika 29: Odvajanje završnog sloja visokog stupnja oštećenja [foto autor]

OPIS: Habajući sloj se odvaja kao uzrok loše ili nedovoljne povezanosti sa donjim slojem, te time donji sloj postaje vidljiv. Kao uzroci nastanka takve vrste oštećenja izdvaja se: loš kemijski sastav agregata odnosno loša bitumenska mješavina, ugradnja asfaltnog sloja preko postojećeg poroznog asfalta, nekvalitetno zbijanje, vlaga. Za takav tip oštećenja ne definiraju se stupnjevi odnosno intenzitet oštećenja. [15]
