Analiza stanja kolnika na području Sušaka

Master's thesis / Specijalistički diplomski stručni

2022

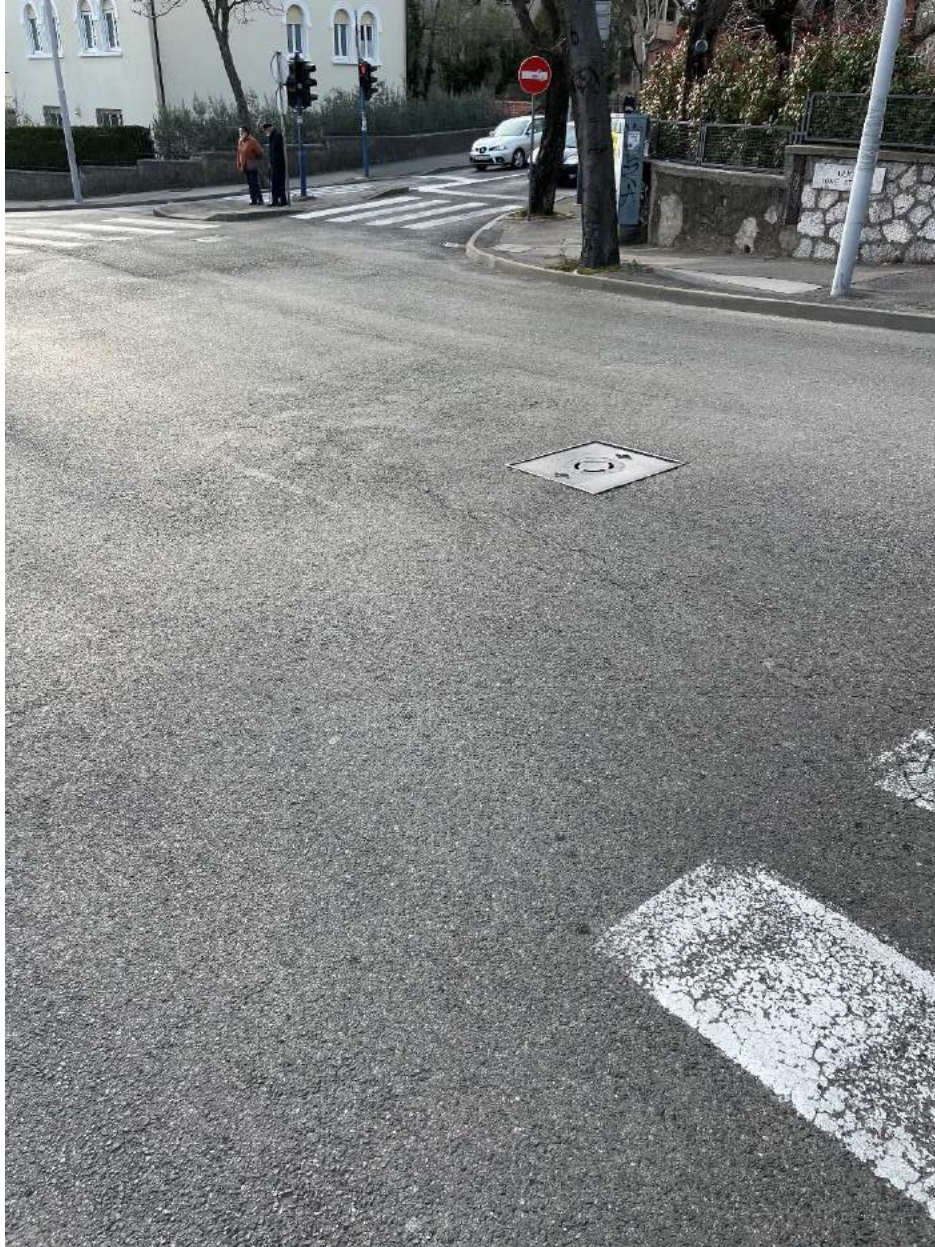
Slika 35: Mrežasta pukotina (umjeren stupanj oštećenja)

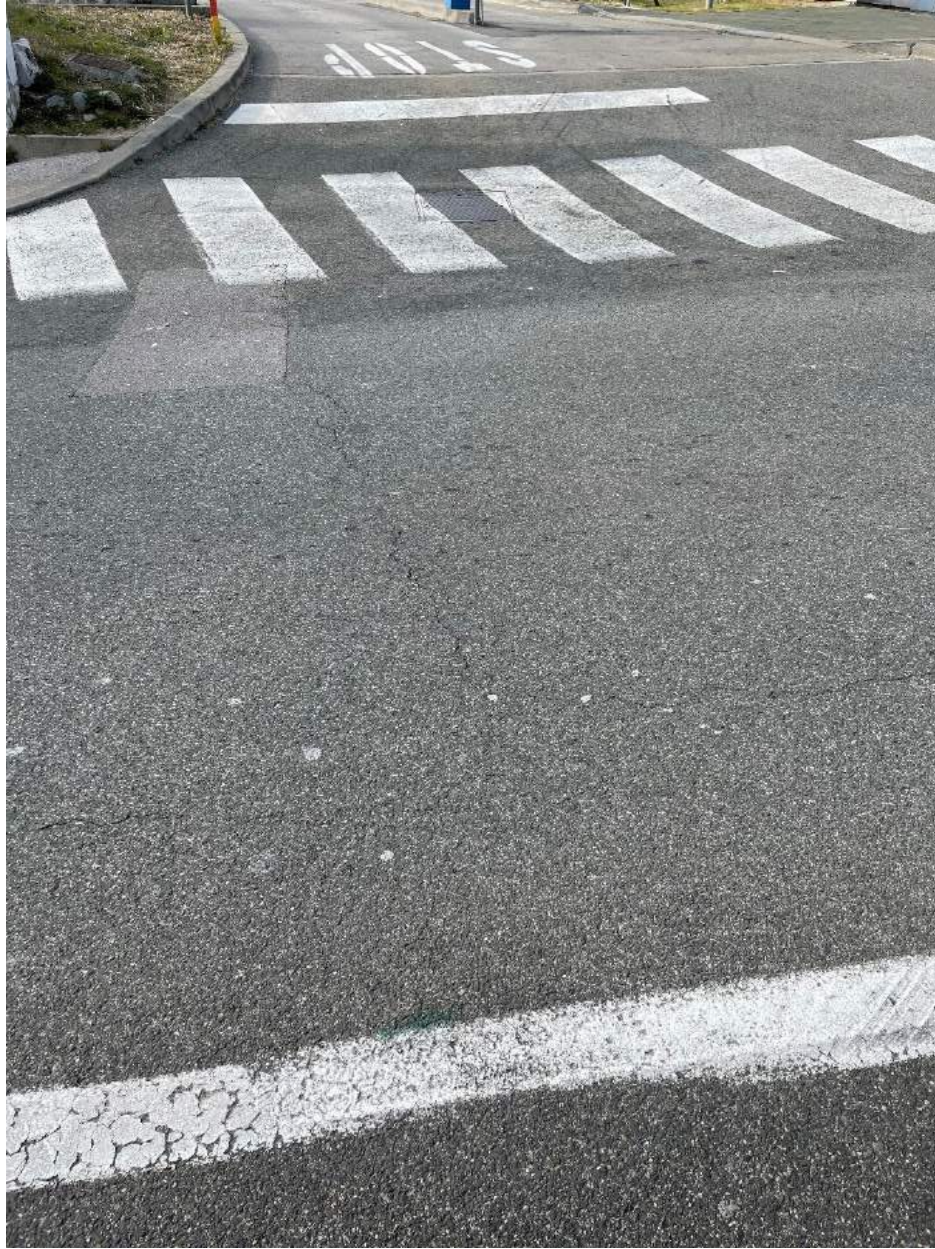
Slika 36: Popravak i poprečna pukotina (niski stupanj oštećenja)

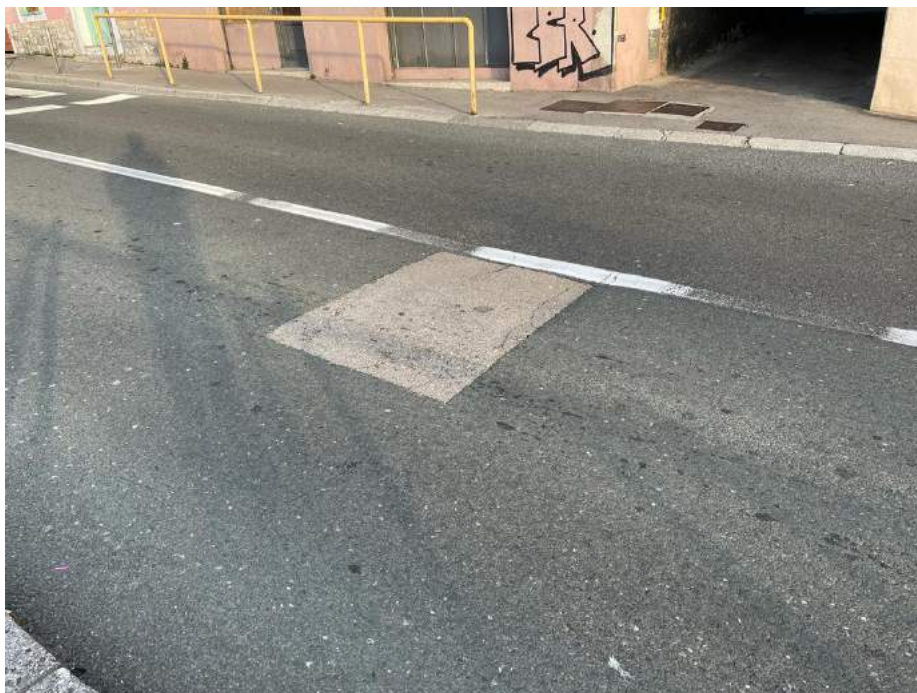
Slika 51: Popravak (nizak stupanj oštećenja)

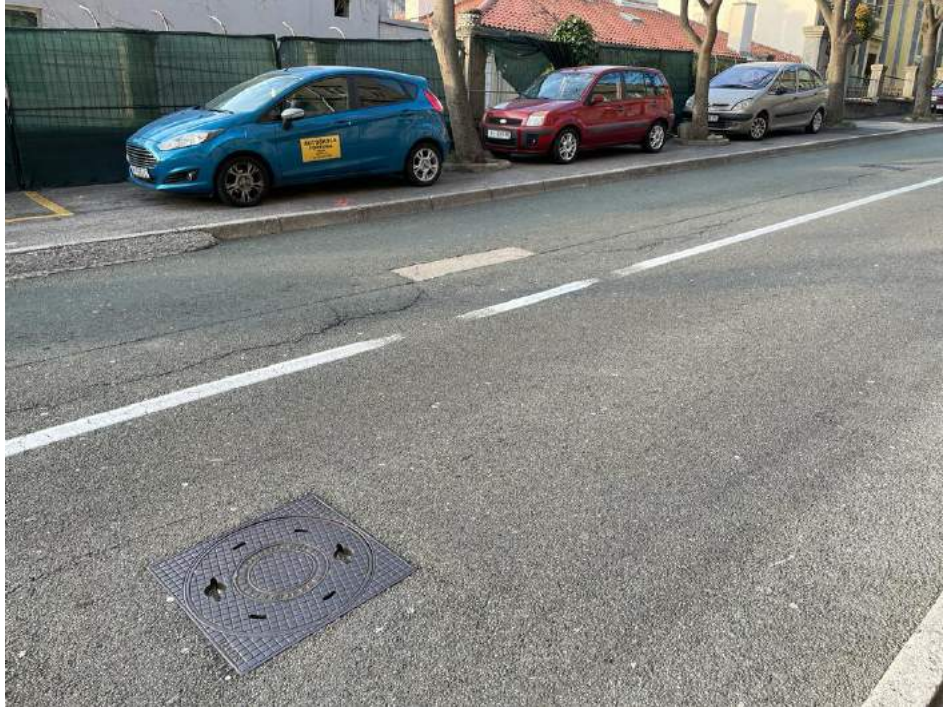
Slika 53: Uzdužne pukotine (umjeren stupanj oštećenja)

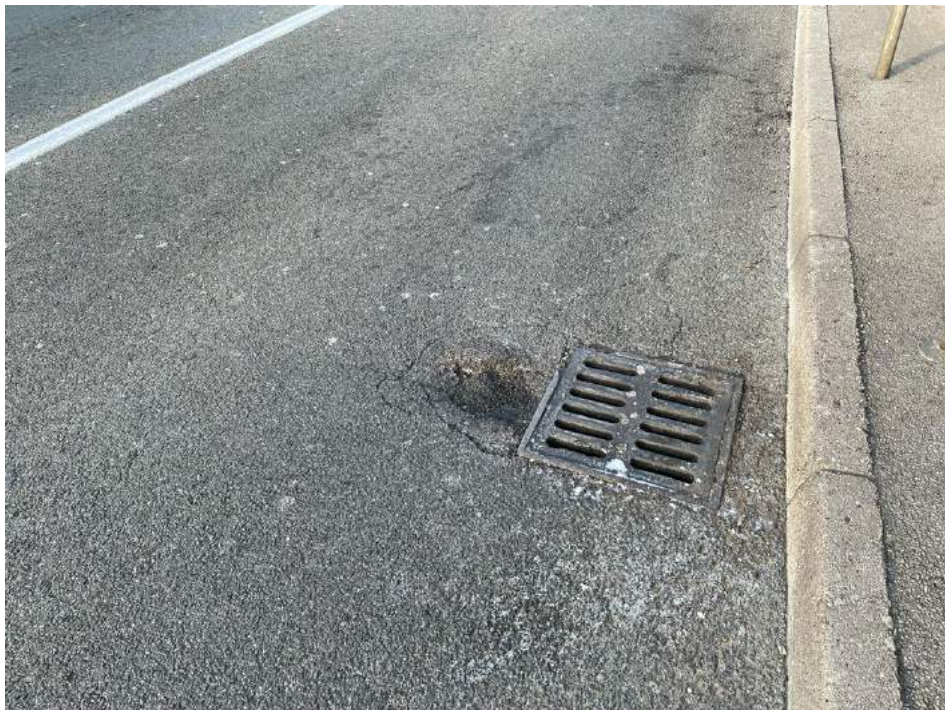
Slika 54: Odlamanje završnog sloja asfalta (visok stupanj oštećenja)

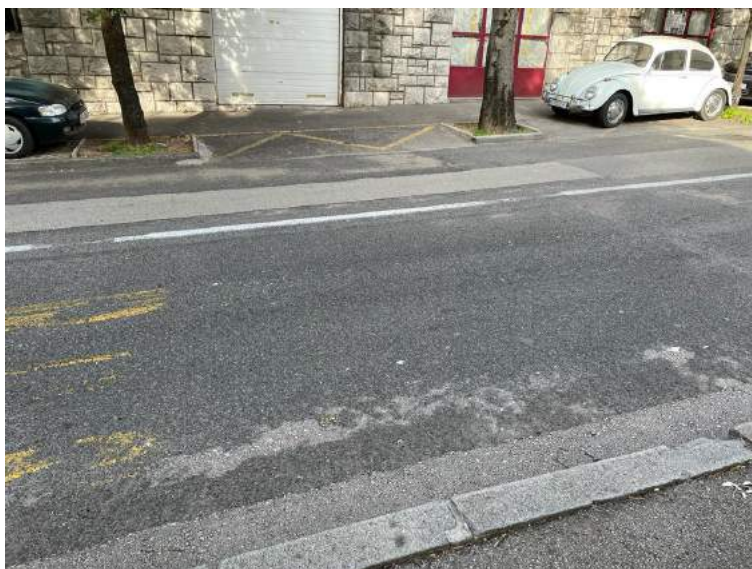
Slika 59: Krunjenje asfalta (visoki stupanj oštećenja)

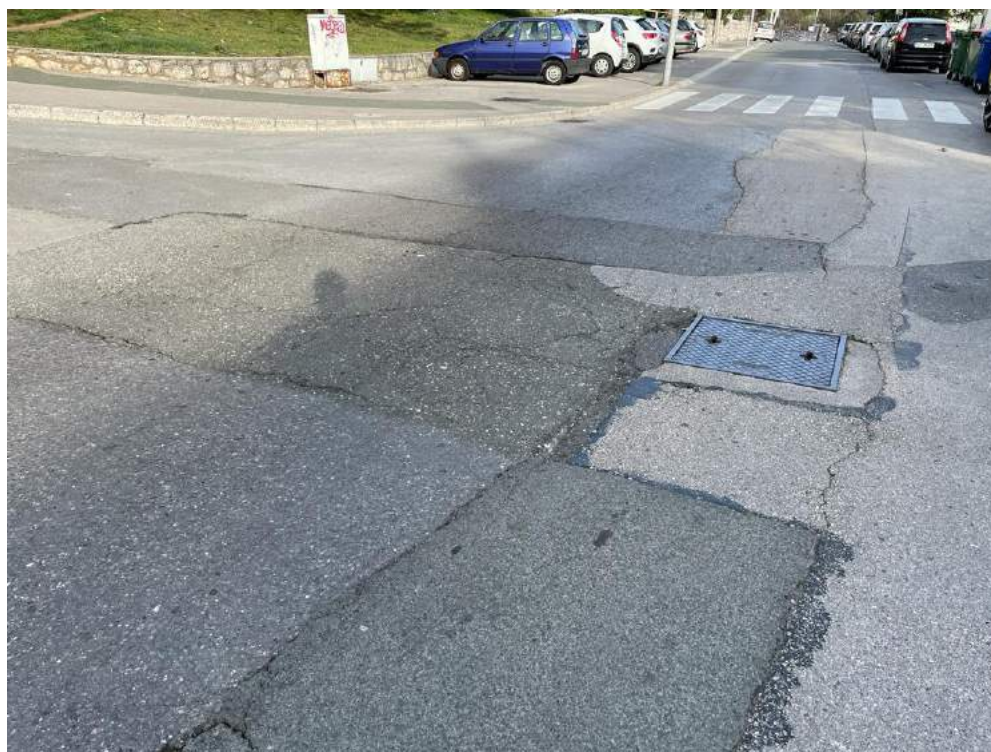
Slika 75: Popravci (visoki stupanj oštećenja)

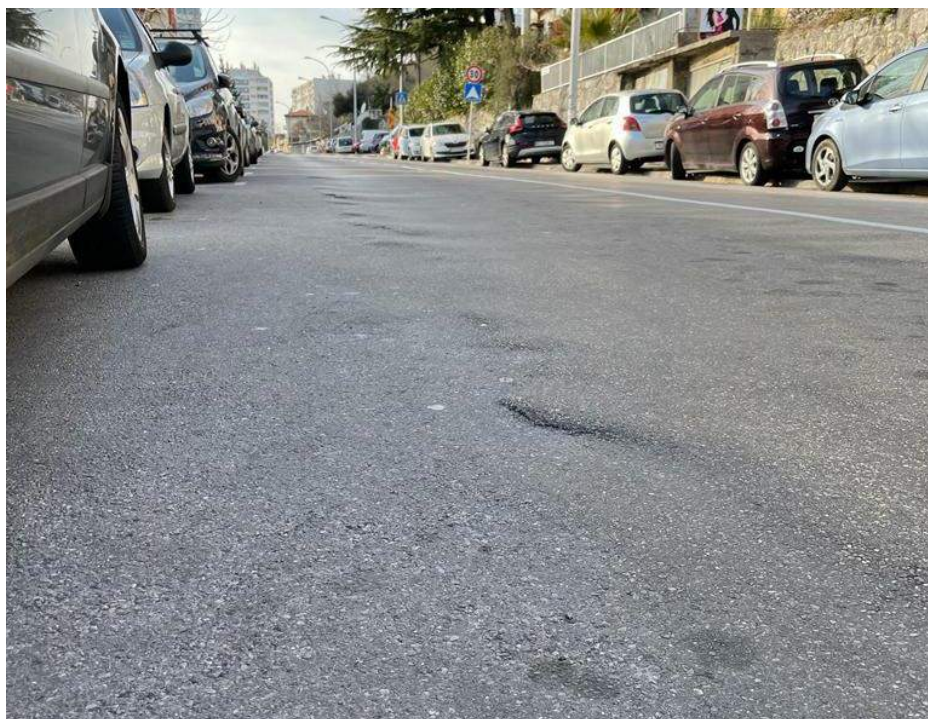
Slika 87 : Kolotrazi (visoki stupanj oštećenja)

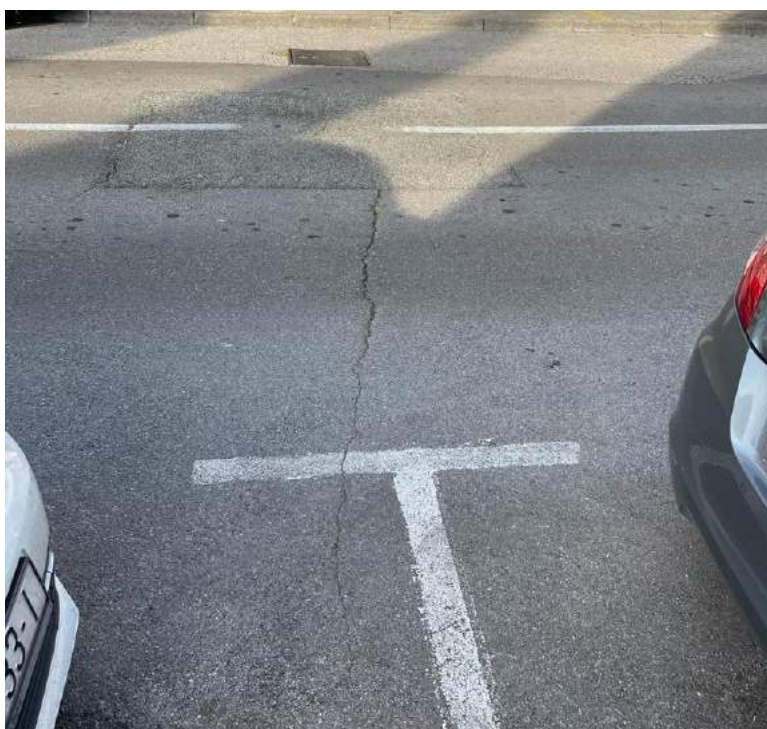
Slika 88: Poprečna pukotina (visoki stupanj oštećenja)

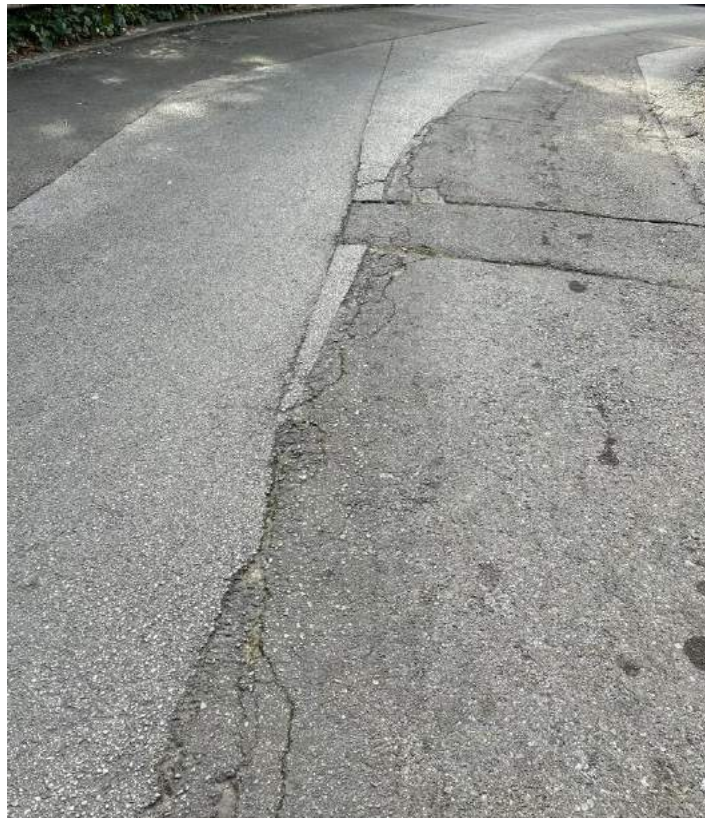
Slika 102: Popravci i uzdužne pukotine (visoki stupanj oštećenja)

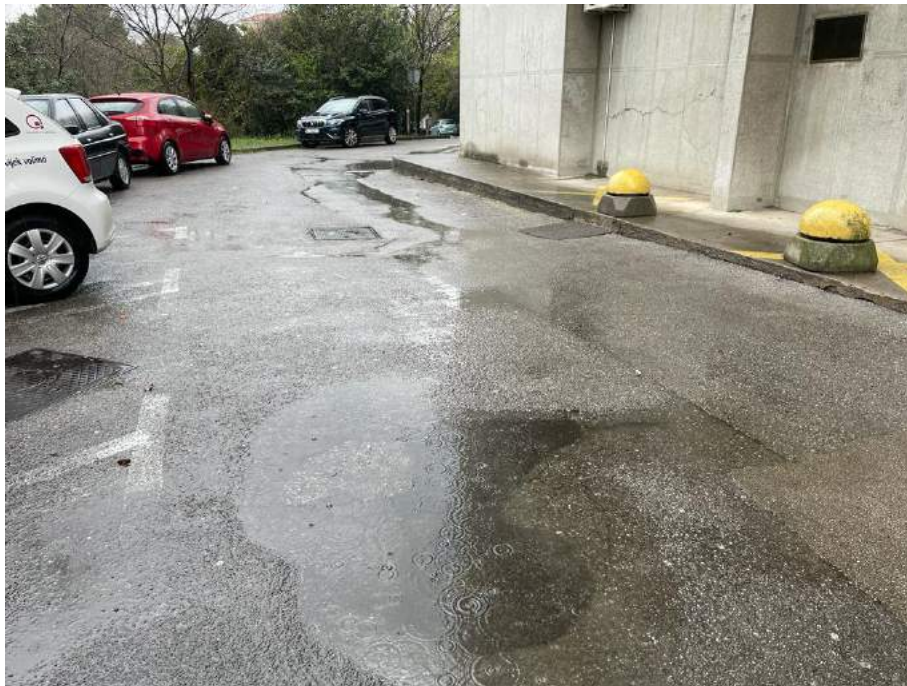
Slika 110: Zadržavanje vode za vrijeme vremenskih neprilika
