# TLAČNO ISPITIVANJE KAPITELA STUPA IZ PALAČE MOISE U CRESU

## COMPRESSION TEST OF A COLUMN CAPITAL OF MOISE PALACE IN CRES

Željko Smolčić\*, Paulo Šćulac\*

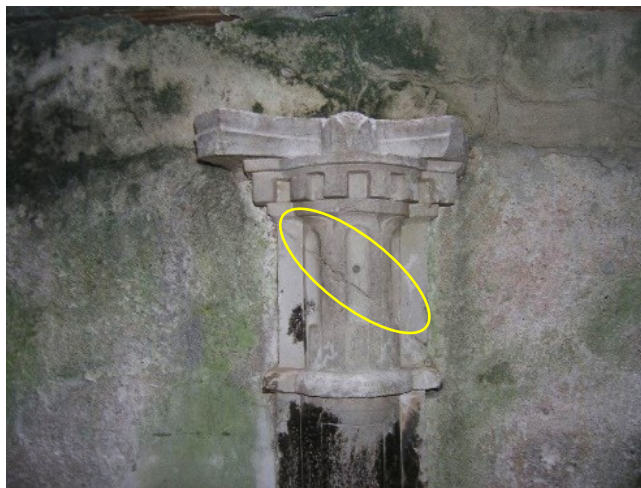
Pri sanaciji stupova u palači Moise uočena su oštećenja i pukotine na kapitelu stupa. Uzrok vidljivog oštećenja kapitela stupa nije poznat, budući da u trenutku kada stup još uvijek nije bio demontiran nije bilo vidljivih metalnih spojnih elemenata (Slika 1.). Budući da pukotine sežu po gotovo cijeloj visini kapitela, a na donjem dijelu stupa nije bilo oštećenja, vjerojatno se ne radi o uobičajenom problemu korodiranja trna na spoju dijelova stupa. Također, nije moguće utvrditi dubinu pukotine. Bilo je nemoguće utvrditi je li se radilo o površinskom oštećenju ili ono seže dublje kroz širinu kapitela.

**Slika 1.** Kapitel stupa s označenom pukotinom

Zbog navedenih razloga projektant je predložio da se provede tlačno ispitivanje kapitela stupa. Bitno je naglasiti da se laboratorijskim ispitivanjem ne bi utvrđivala konačna vrijednost tlačne čvrstoće kamena povećavanjem tlačne sile do sloma elementa. Kapitel stupa bi se opteretio (preko čelične grede koja će biti prema projektu i ugrađena na njega) silom u iznosu od 50 kN (u što su uključeni i faktori sigurnosti) pod predviđenim uporabnim opterećenjem pod prvog kata, težinom staklene stijene i
