# TLAČNO ISPITIVANJE KAPITELA STUPA IZ PALAČE MOISE U CRESU

## COMPRESSION TEST OF A COLUMN CAPITAL OF MOISE PALACE IN CRES

Željko Smolčić\*, Paulo Šćulac\*

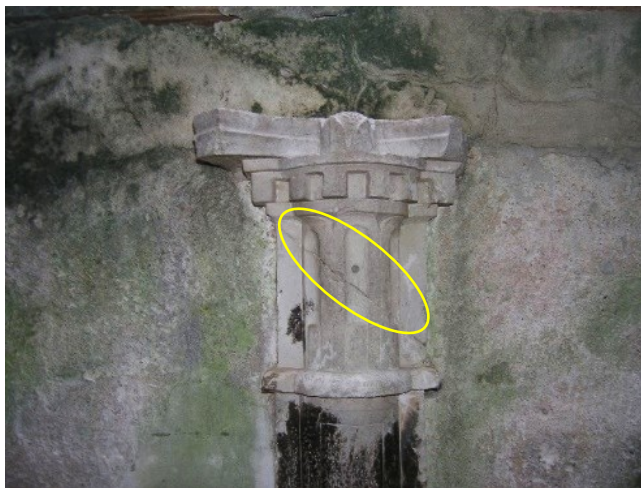
Pri sanaciji stupova u palači Moise uočena su oštećenja i pukotine na kapitelu stupa. Uzrok vidljivog oštećenja kapitela stupa nije poznat, budući da u trenutku kada stup još uvijek nije bio demontiran nije bilo vidljivih metalnih spojnih elemenata (Slika 1.). Budući da pukotine sežu po gotovo cijeloj visini kapitela, a na donjem dijelu stupa nije bilo oštećenja, vjerojatno se ne radi o uobičajenom problemu korodiranja trna na spoju dijelova stupa. Također, nije moguće utvrditi dubinu pukotine. Bilo je nemoguće utvrditi je li se radilo o površinskom oštećenju ili ono seže dublje kroz širinu kapitela.

**Slika 1.** Kapitel stupa s označenom pukotinom

Zbog navedenih razloga projektant je predložio da se provede tlačno ispitivanje kapitela stupa. Bitno je naglasiti da se laboratorijskim ispitivanjem ne bi utvrđivala konačna vrijednost tlačne čvrstoće kamena povećavanjem tlačne sile do sloma elementa. Kapitel stupa bi se opteretio (preko čelične grede koja će biti prema projektu i ugrađena na njega) silom u iznosu od 50 kN (u što su uključeni i faktori sigurnosti) pod predviđenim uporabnim opterećenjem poda prvog kata, težinom staklene stijene i

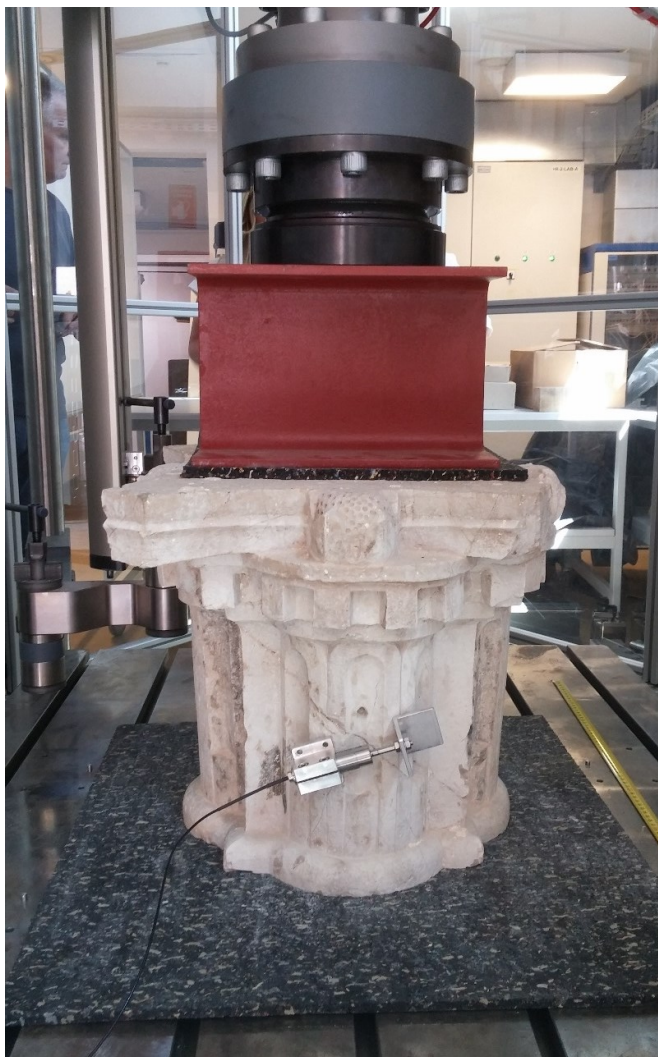
Tlačno ispitivanja je prekinuto kada je na mjernoj ćeliji očitana sila od 50 kN. Nije došlo do širenja postojećih pukotina pa se je tlačno ispitivanje moglo provesti do tražene vrijednosti sile od 50 kN. Na kidalici su mjerene tri veličine: sila na mjernoj ćeliji, pomak pomične grede i vrijeme ispitivanja.

*Slika 5.* Kapitel stupa u kidalici

Pomoću opreme za mjerenje pomaka i LVDT-a kontinuirano se pratio relativni pomak preko pukotine (Slika 5.). U slučaju da je došlo do širenja pukotine, odnosno povećanja relativnog pomaka izmjenjenog preko LVDT-a, prekinulo bi se ispitivanje. Osim toga, širenja pukotine pratilo se i vizualno.

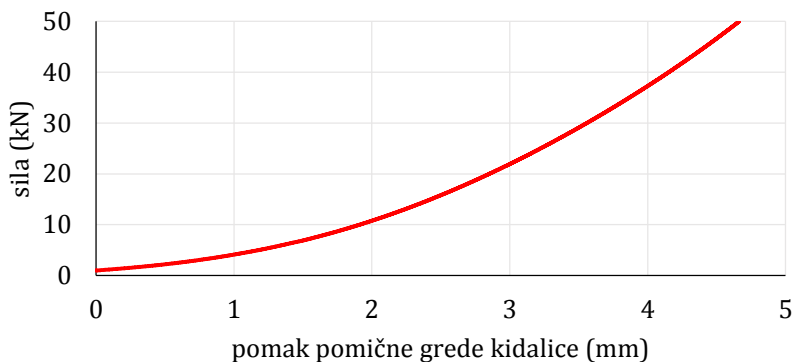
Prikaz ovisnosti sile na mjernoj ćeliji kidalice i pomaka pomične grede kidalice prikazan je na Slici 6. Pri maksimalnoj sili od 49.99 kN registriran je pomak pomične grede od 4,66 mm. Ovako veliki pomaci posljedica su pomaka pomične grede kidalice koji uključuje pomake svih materijala koji su između gornje tlačne ploče i donje nepomične grede kidalice. Najveći utjecaj na ovako velike pomake ima guma zbog jako malog modula elastičnosti u usporedbi s modulima elastičnosti kamenog kapitela stupa i čelične ploče i I-profila.

Pri sili od 50 kN ne dolazi do nekontroliranog širenja postojeće pukotine na kapitelu stupa, što znači da kapitel može biti opterećen do veličine uporabnog opterećenja od 50 kN (Slika 6.).

*Slika 6.* Dijagram sila - pomak pomične grede kidalice

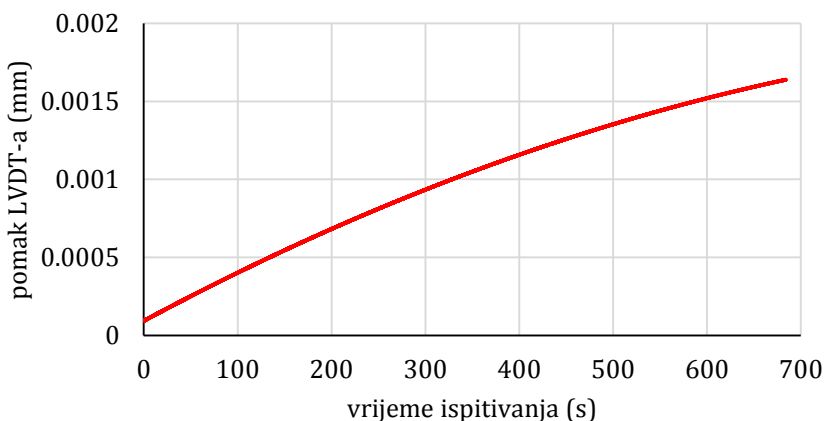
Ovisnost pomaka na LVDT-u i vremena ispitivanja prikazana je na Slici 7. Maksimalni pomak na LVDT-u iznosi 0,00163 mm. Na Slici 7. vidljivo je da pomak na LVDT-u kontinuirano raste tokom vremena, i da nema naglog povećanja pomaka koji bi značio da je došlo do nekontroliranog povećanja širine postojeće pukotine na kapitelu stupa. Kontinuirano povećanje pomaka na LVDT-u posljedica je elastične deformacije kapitela stupa u smjeru postavljenog LVDT-a zbog Poissonovog koeficijenta kamena.

*Slika 7.* Dijagram pomak LVDT-a – vrijeme ispitivanja

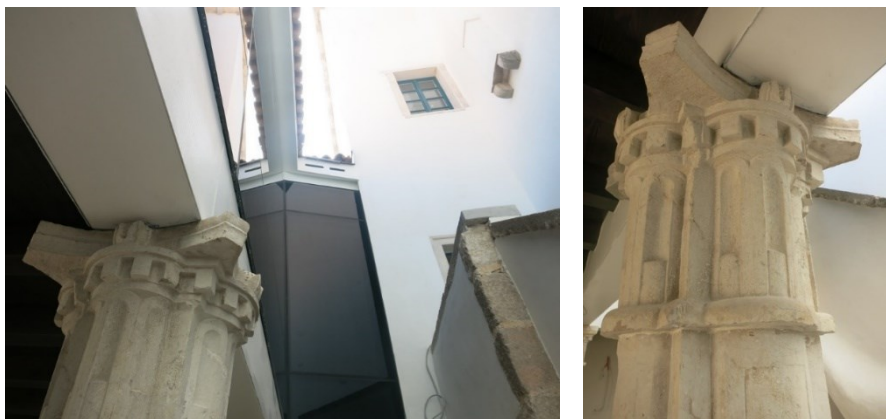
**Slika 8.** Kapitel stupa nakon sanacije [10]

Nakon uspješno provedenog laboratorijskog tlačnog ispitivanja kapitela stupa moglo se pristupiti ugradnji kapitela stupa. Na Slici 8. prikazan je ugrađeni kapitel stupa i dio konstrukcije koji se oslanja na kapitel stupa.
