Prijedlog mjera za povećanje sigurnosti cestovnog prometa vangradske ceste

Graduate thesis / Diplomski rad

**Prijedlog mjera za povećanje sigurnosti cestovnog prometa vangradske
ceste**

**Stručni diplomski studij
Graditeljstvo u priobalju i komunalni sustav**

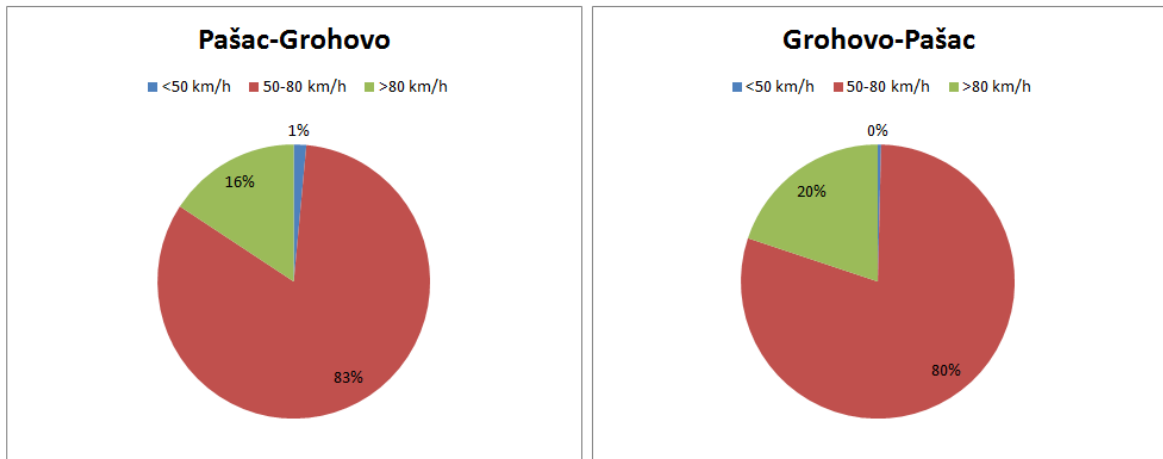
Slika 10. Brojač 1 – postotak brzina za oba smjera

Kada se uzme ukupni broj vozila, brzine i smjerovi (Slika 10) može se zaključiti da jako mali gotovo zanemarivi postotak vozača poštuje propisanu brzinu (40 km/h) i čiji je udio 0-1%.

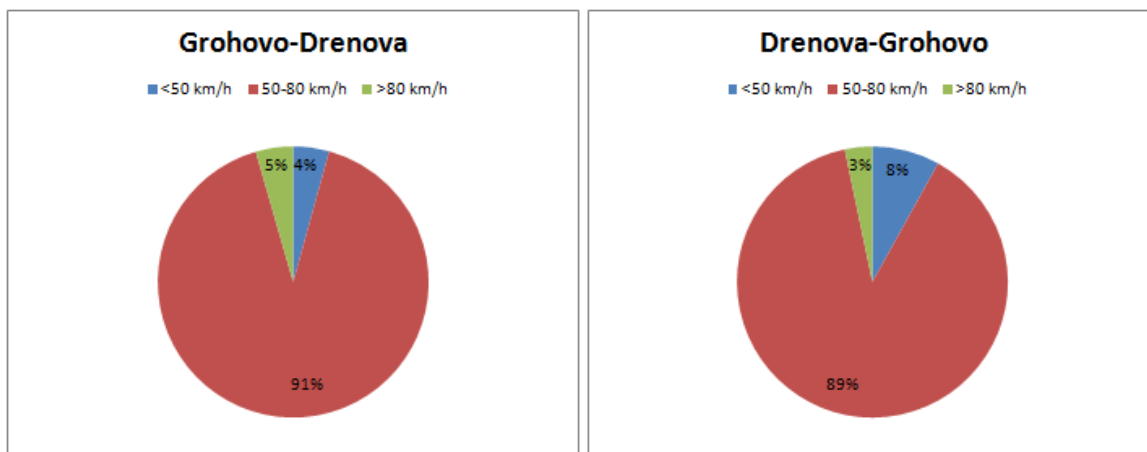
Slika 14. Brojač 2 – postotak brzina za oba smjera

Kada se uzme ukupni broj vozila, njihove brzine i smjerovi (Slika 14) može se zaključiti da jako mali postotak vozača poštuje propisanu brzinu (ograničenje 40 km/h) i čiji je udio 4-8%.

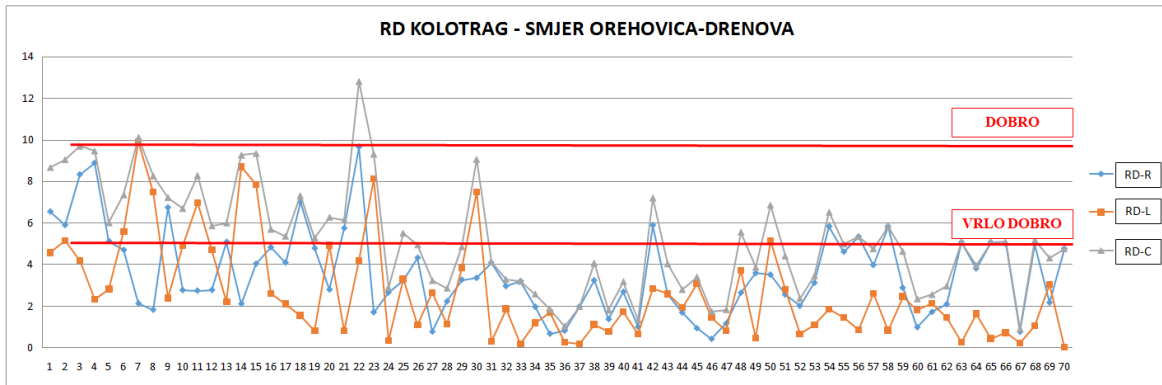
Slika 17. Dubine kolotruga na poddionicama za smjer Orehovica-Drenova

Prema slici 17. vidljive su dobiveni podaci (dubine) kolotruga svake poddionice (100 m) na ukupnoj duljini L=6,95 km za smjer Orehovica-Drenova, a gdje se može vidjeti da je stanje kolnika u pogledu poprečne ravnosti (kolotruga) u vrlo dobrom i dobrom stanju na gotovo cijelom potezu predmetne dionice.

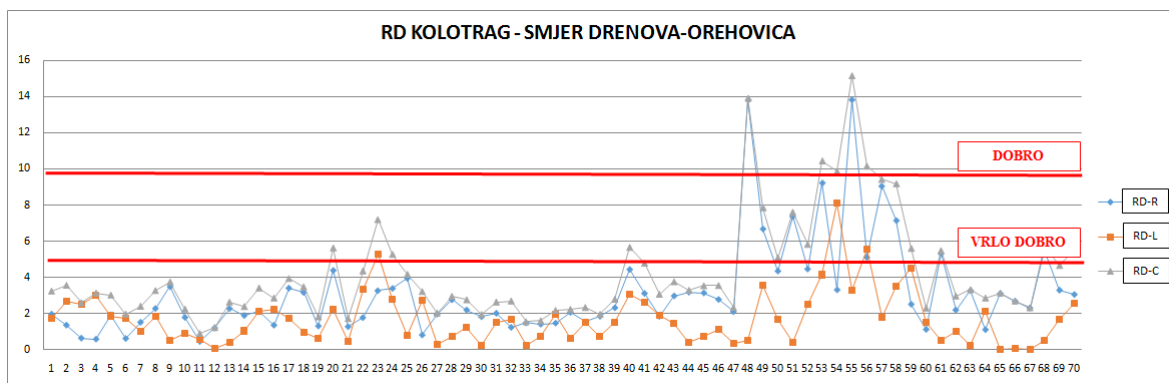
Slika 18. Dubine kolotruga na poddionicama za smjer Drenova-Orehovica

Na slici 18. vidljivi su dobiveni podaci (dubine) kolotruga svake poddionice (100 m) na ukupnoj duljini $L=6,95$ km za smjer Drenova-Orehovica, a gdje se također može vidjeti da je stanje kolne površine u pogledu poprečne ravnosti (kolotruga) u vrlo dobrom i dobrom stanju na gotovo cijelom potezu predmetne dionice.

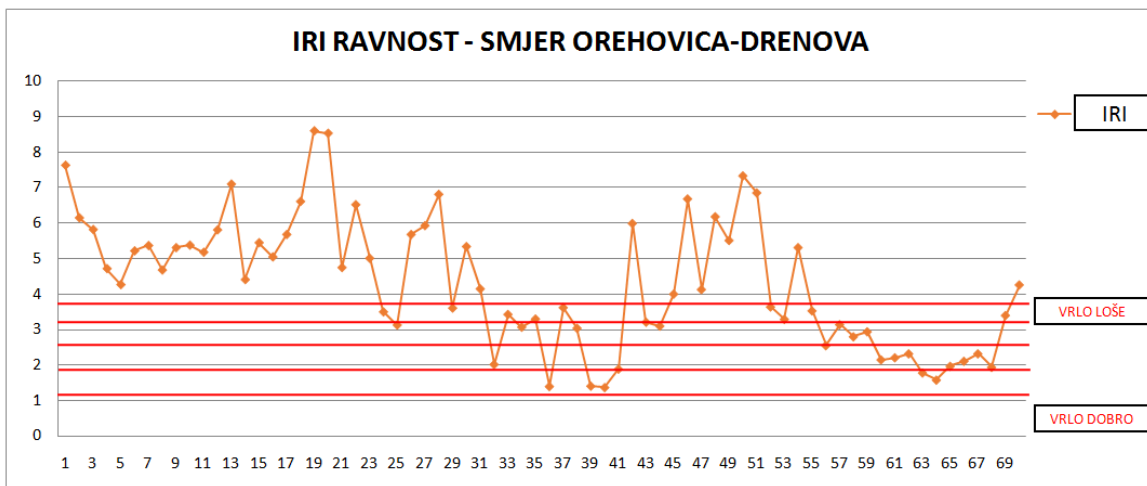
Slika 19. Ravnost IRI na poddionicama za smjer Orehovica-Drenova

Na slici 19. iskazane su dobivene vrijednosti uzdužne ravnosti svake poddionice (100 m) na ukupnoj duljini L=6,95 km za smjer Orehovica-Drenova, a gdje se može vidjeti da je ocjena stanja kolne površine u pogledu uzdužne ravnosti većinom u vrlo lošem stanju na gotovo cijelom potezu predmetne dionice, a tek manje poddionice imaju nešto bolje i zadovoljavajuće stanje kolnika.

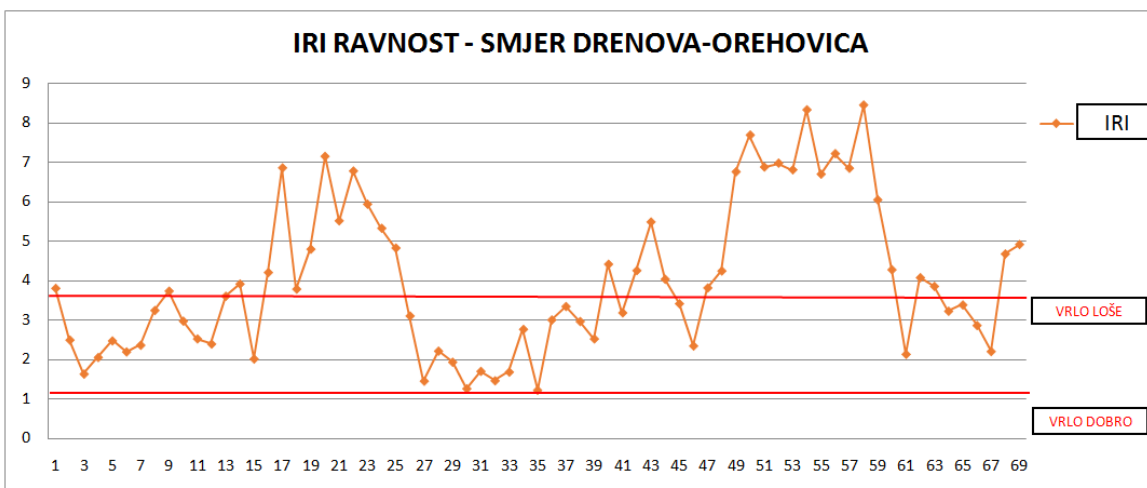
Slika 20. Ravnost IRI na poddionicama za smjer Drenova-Orehovica

Slika 20. Prikazuje vrijednosti uzdužne ravnosti svake poddionice (100 m) na ukupnoj duljini L=6,95 km za smjer Drenova-Orehovica, a gdje se također može vidjeti da je stanje kolne površine u pogledu uzdužne ravnosti većinom u vrlo lošem stanju na gotovo cijelom potezu predmetne dionice, a tek manje poddionice imaju nešto bolje i zadovoljavajuće stanje kolnika.

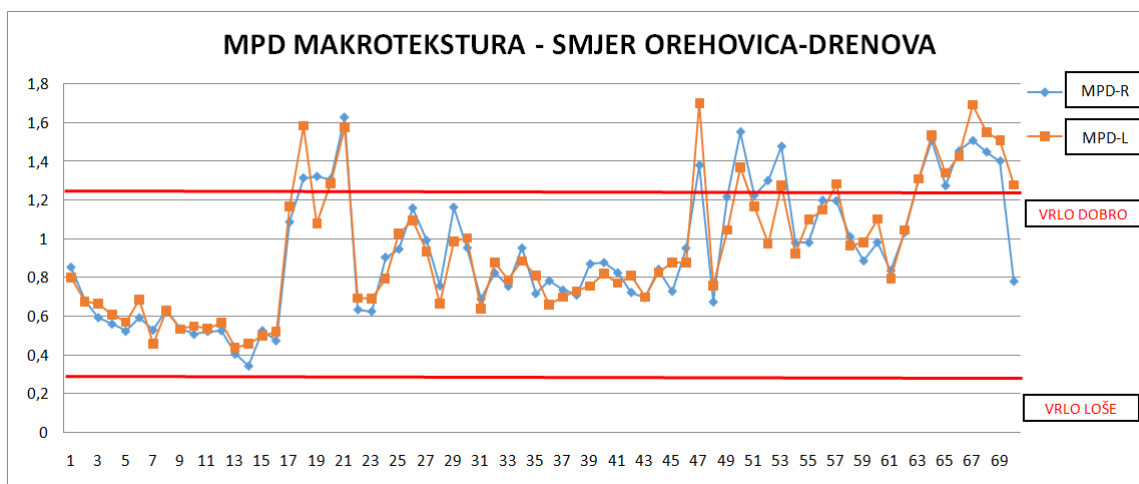
Slika 21. Makrotekstura na poddionicama za smjer Orehovica-Drenova

Na slici 21. iskazane su vrijednosti makroteksture svake poddionice (100 m) na ukupnoj duljini L=6,95 km za smjer Orehovica-Drenova, a gdje se može vidjeti da je stanje kolne površine u pogledu makroteksture većinom u dobrom i zadovoljavajućem stanju na cijelom potezu predmetne dionice, a tek manje poddionice imaju nešto lošije stanje kolnika.

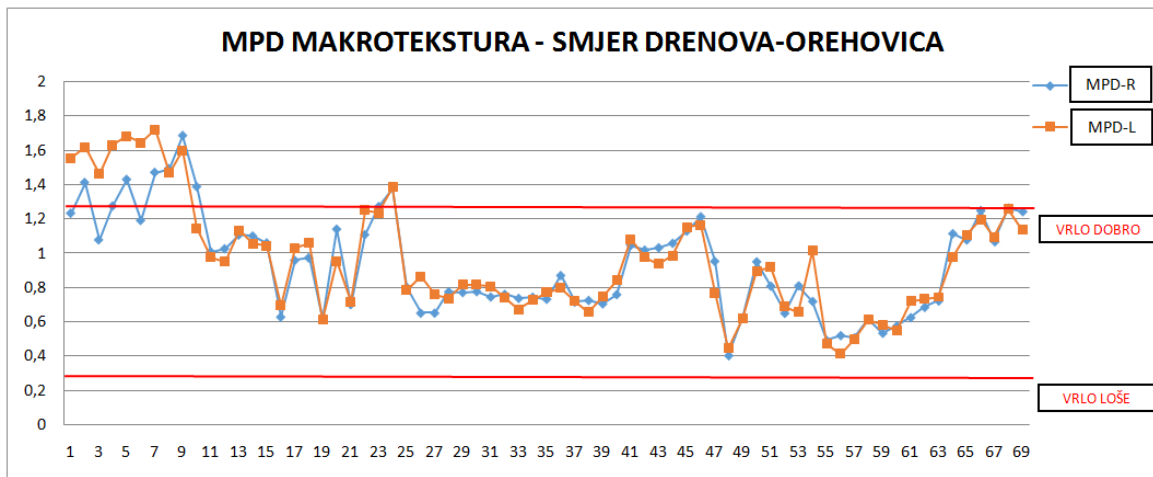
Slika 22. Makrotekstura na poddionicama za smjer Drenova-Orehovica

Prema slici 22. prikazane su vrijednosti makroteksture svake poddionice (100 m) na ukupnoj duljini L=6,95 km za smjer Drenova-Orehovica, a gdje se može vidjeti da je stanje

kolne površine u pogledu makroteksture većinom u dobrom i zadovoljavajućem stanju na cijelom potezu predmetne dionice, a tek manje poddionice imaju nešto lošije stanje kolnika.

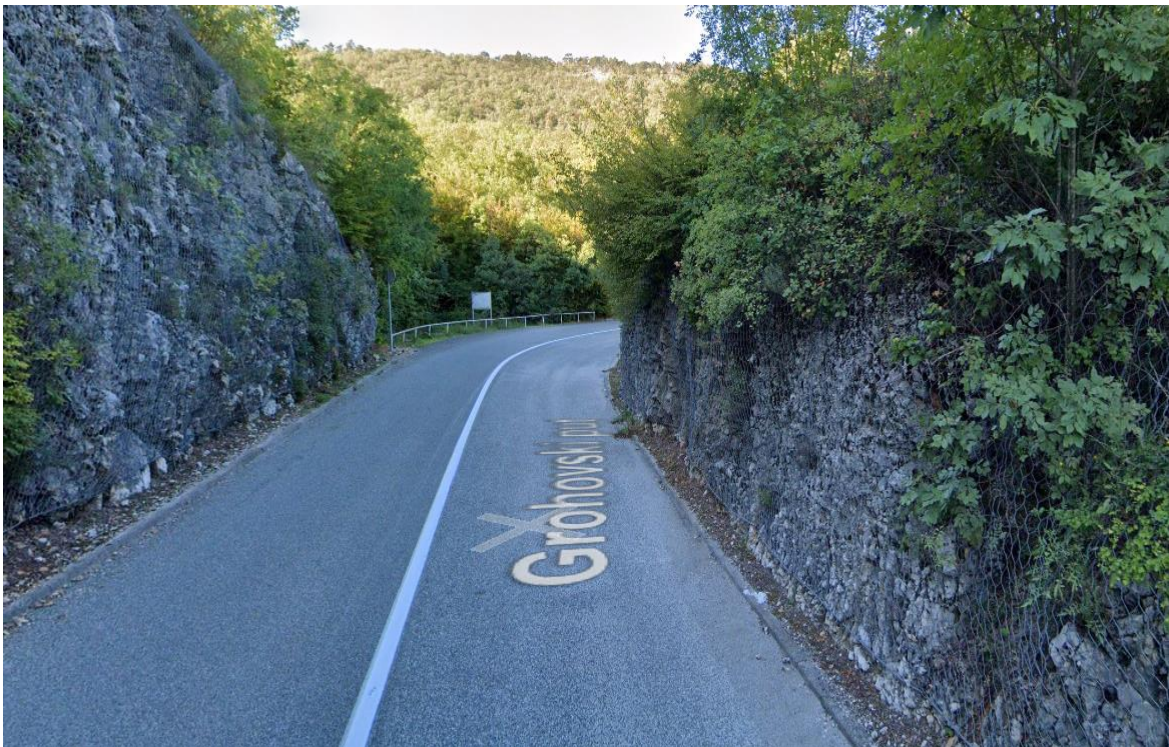
Slika 28. Poprečni presjek krivine R2 odabrane za analizu, smjer Orehovica-Drenova

Slika 28. prikazuje stanje na terenu gdje se može lako uočiti da sa desne strane nema potrebne berme koja bi osigurala potrebnu širinu preglednosti, a i strmi vertikalni usjek-stijena kao i vegetacija sa desne strane prometnice bitno utječu na preglednost u krivini.

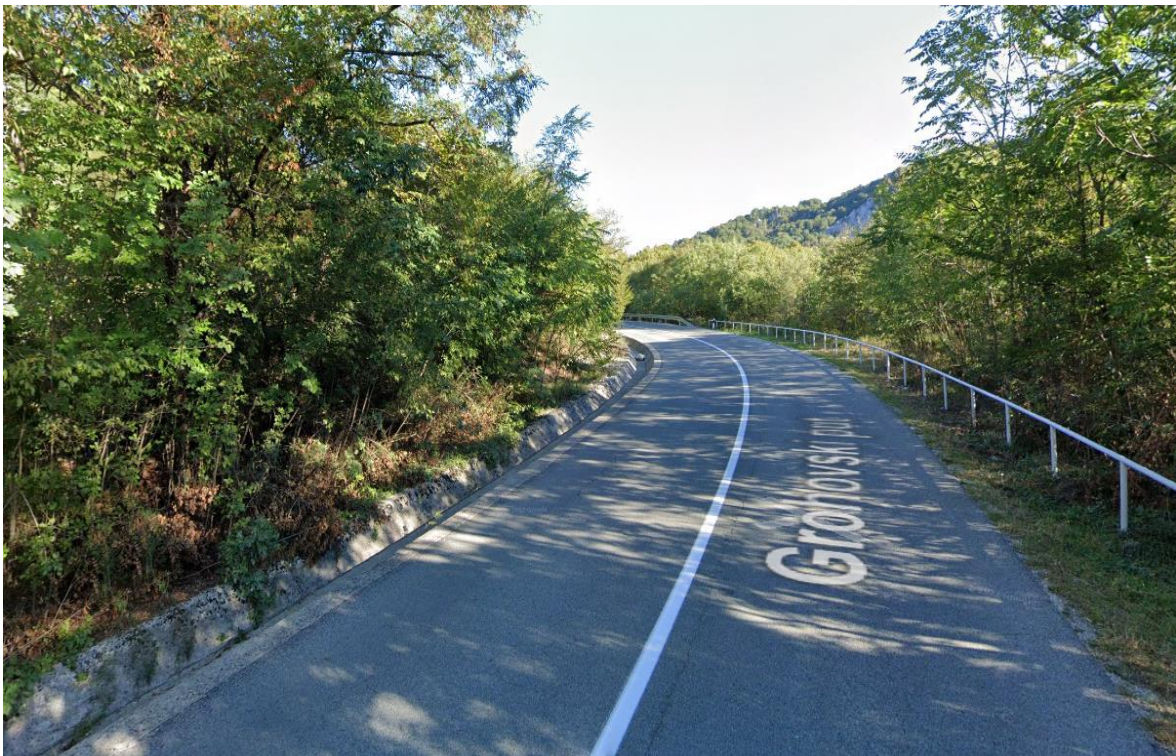
Slika 30. Poprečni presjek krivine R3 odabrane za analizu, smjer Orehovica-Drenova

Slika 30. prikazuje stanje na terenu gdje se može lako uočiti da sa lijeve strane nema potrebne berme koja bi osigurala potrebnu širinu preglednosti, a i visoka i gusta vegetacija sa lijeve strane prometnice bitno utječu na preglednost u krivini.

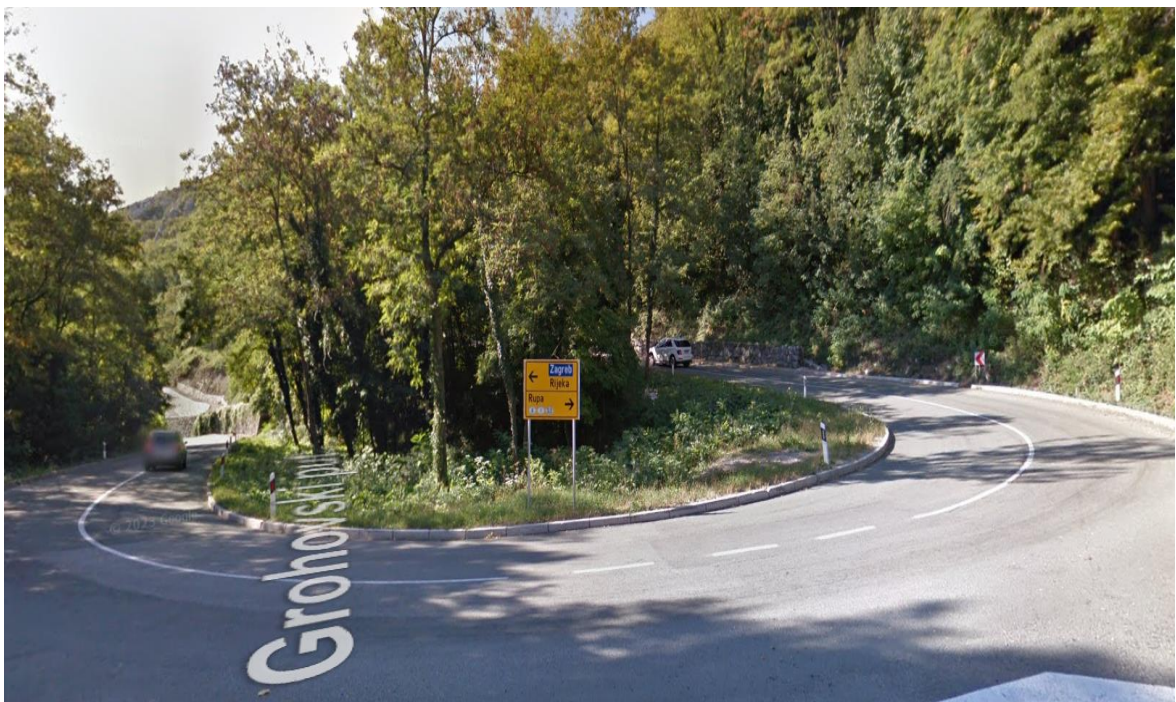
Slika 32. Poprečni presjek krivine R4 odabrane za analizu, smjer Orehovica-Drenova

Slika 32. prikazuje stanje na terenu gdje se može lako uočiti da u krivini sa lijeve strane nema potrebne berme koja bi osigurala potrebnu širinu preglednosti, a i visoka i gusta vegetacija sa lijeve strane prometnice bitno utječu na preglednost u krivini.

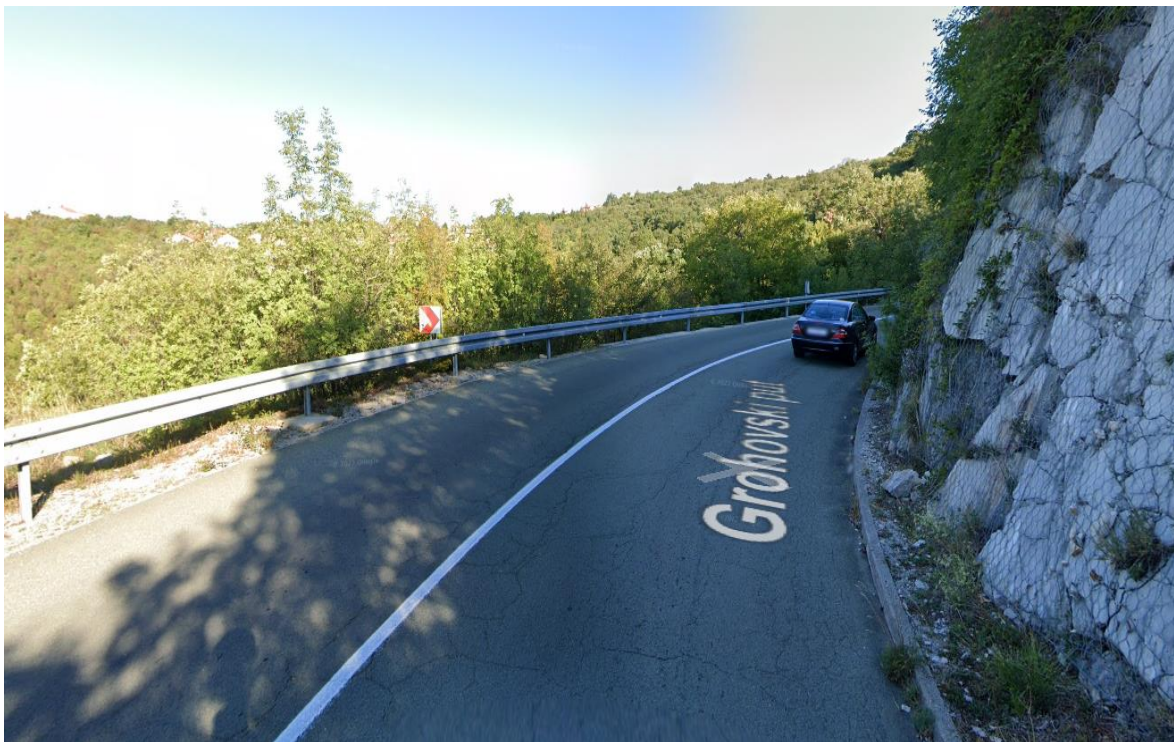
Slika 34. Poprečni presjek krivine R5 odabrane za analizu, smjer Orehovica-Drenova

Slika 34. prikazuje stanje na terenu gdje se može lako uočiti da u krivini sa desne strane nema potrebne berme koja bi osigurala potrebnu širinu preglednosti, a i strmi vertikalni usjek-stijena kao i vegetacija sa desne strane prometnice bitno utječu na preglednost u krivini.

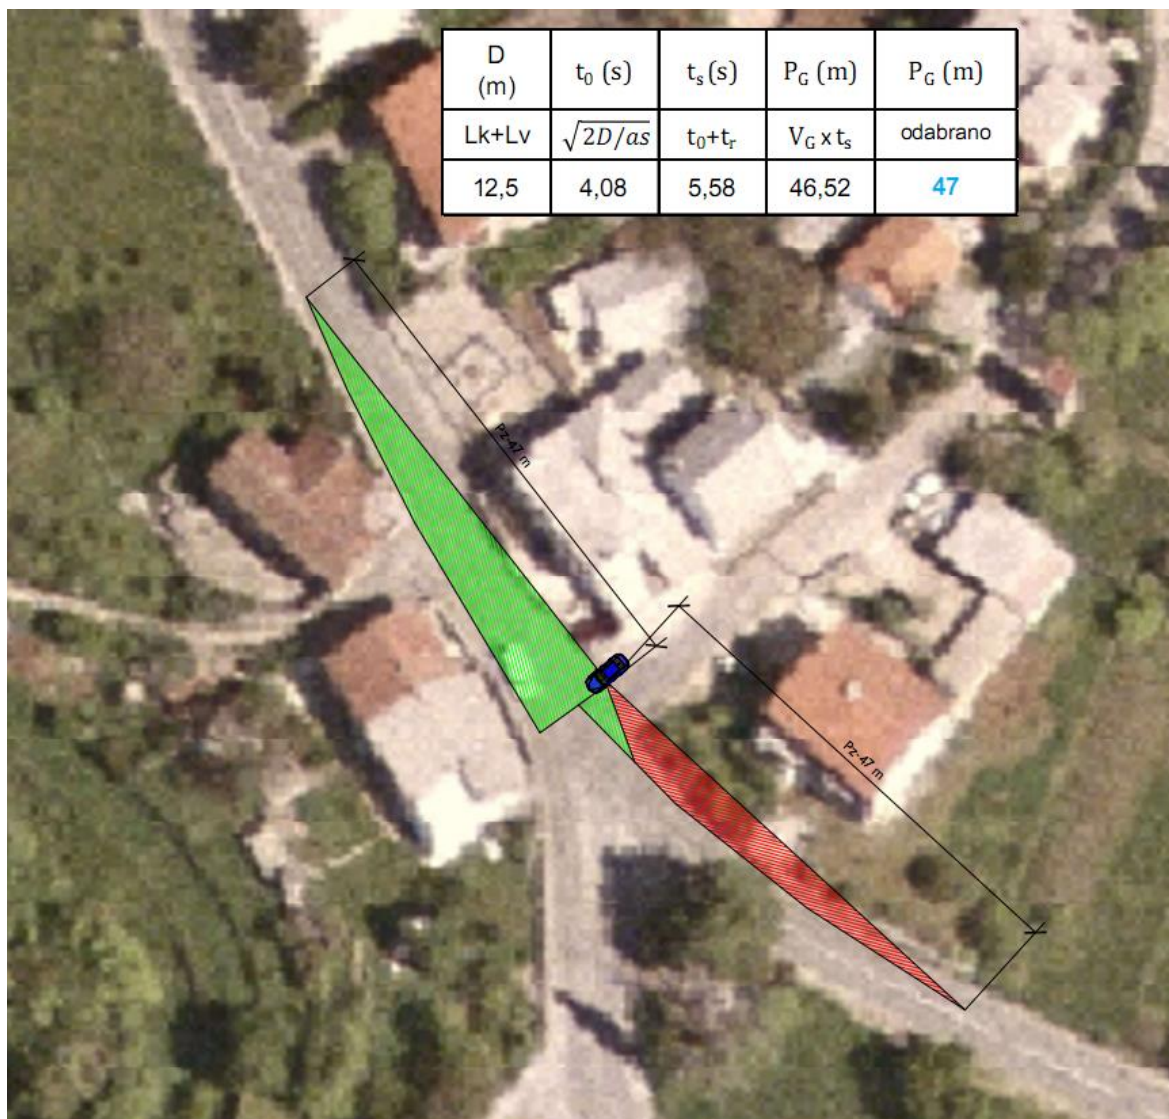
Slika 37. Raskrižje Drenova sa proračunom duljine preglednosti (sporedni smjer)

Analizirajući dalje vidi se da polje preglednosti u desnom smjeru zadovoljava dok polje preglednosti u lijevom smjeru ne zadovoljava zbog toga što vozilo mora izaći do polovice prometne trake na glavni smjer kako bi vozač imao bolju preglednost ako želi skrenuti lijevo.

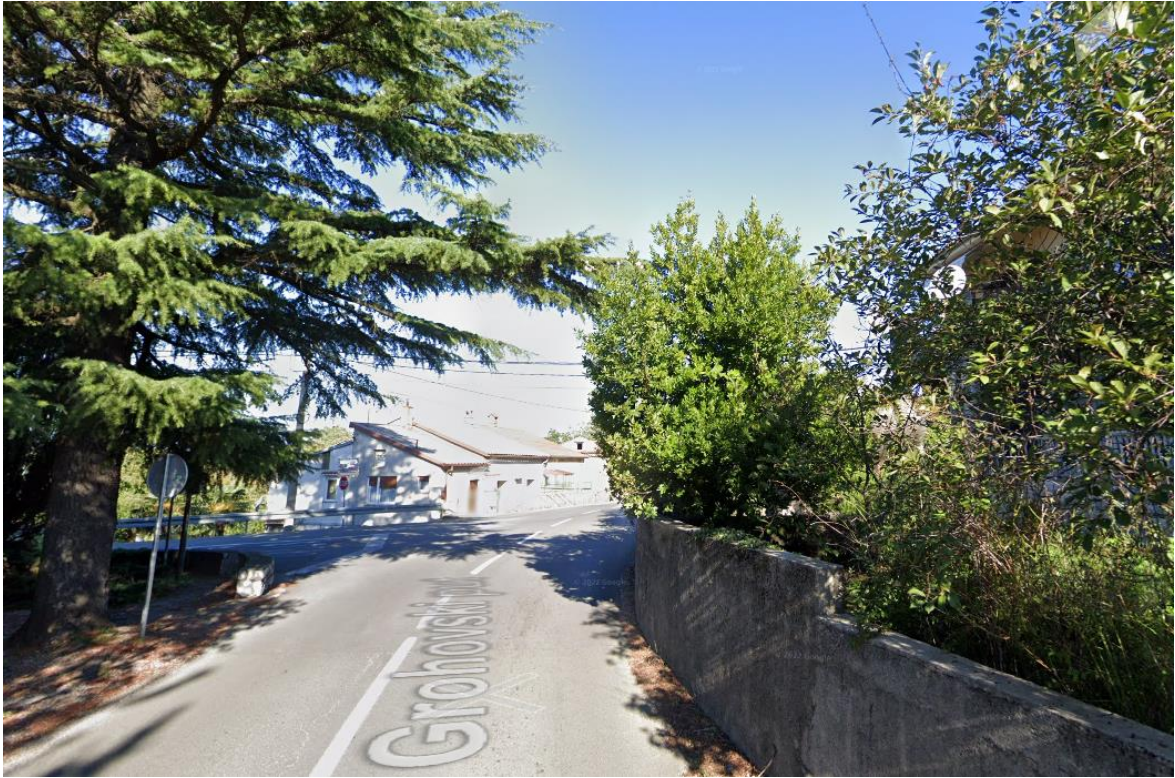
Slika 38. Raskrižje Drenova, pogled iz smjera Orehovica-Drenova

Na slici 38. prikazan je pogled na raskrižje iz smjera Orehovica-Drenova gdje je vidljivo da na preglednost u raskrižju utječe potporni zid i vegetacija koja raste na terenu iznad zida. Također na slici 39. možemo vidjeti pogled na raskrižje Drenova te lijevo na izlaz sa sporednog smjera (Lubanjski uspon) na glavnu prometnicu gdje je lijevo vidljiv potporni zid i vegetacija koje utječe na preglednost.
