# Prijedlog mjera za povećanje sigurnosti cestovnog prometa vangradske ceste

**Graduate thesis / Diplomski rad**

**Prijedlog mjera za povećanje sigurnosti cestovnog prometa vangradske  
ceste**

Ispitna dionica ceste pripada dijelu lokalnih nerazvrstanih cesta Grada Rijeke (nekadašnja županijska cesta oznake ŽC5017, poznatija pod nazivom „Petrolejska cesta“) odnosno sastoji se od povezanih cjelina ulica Balde Fućka i ulice Grohovski put te povezuje manja mjesta i naselja redom od Oreхovice, Pašca, Grohova do Drenove. Duljina ispitne dionice iznosi 6950 m (6,95 km) od raskrižja na Oreхovici do raskrižja na Drenovi (Slika 4.).

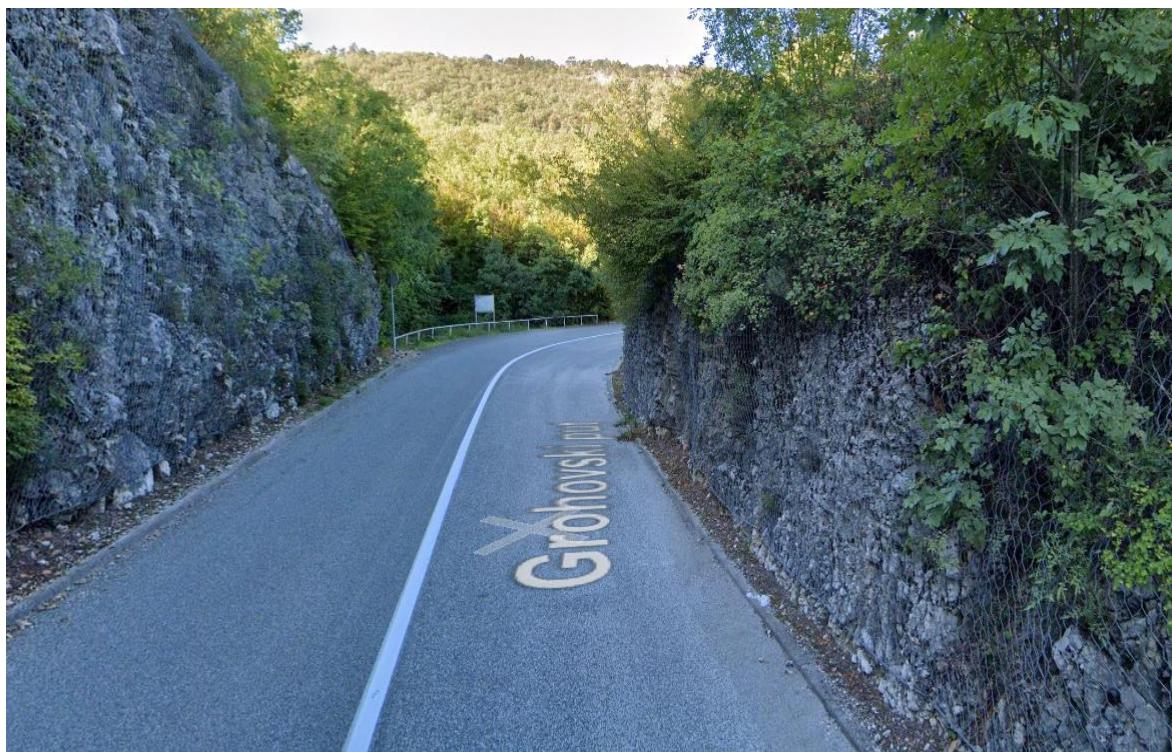
Slika 28. Poprečni presjek krivine R2 odabrane za analizu, smjer Orešovica-Drenova

Slika 28. prikazuje stanje na terenu gdje se može lako uočiti da sa desne strane nema potrebne berme koja bi osigurala potrebnu širinu preglednosti, a i strmi vertikalni usjek-stijena kao i vegetacija sa desne strane prometnice bitno utječu na preglednost u krivini.

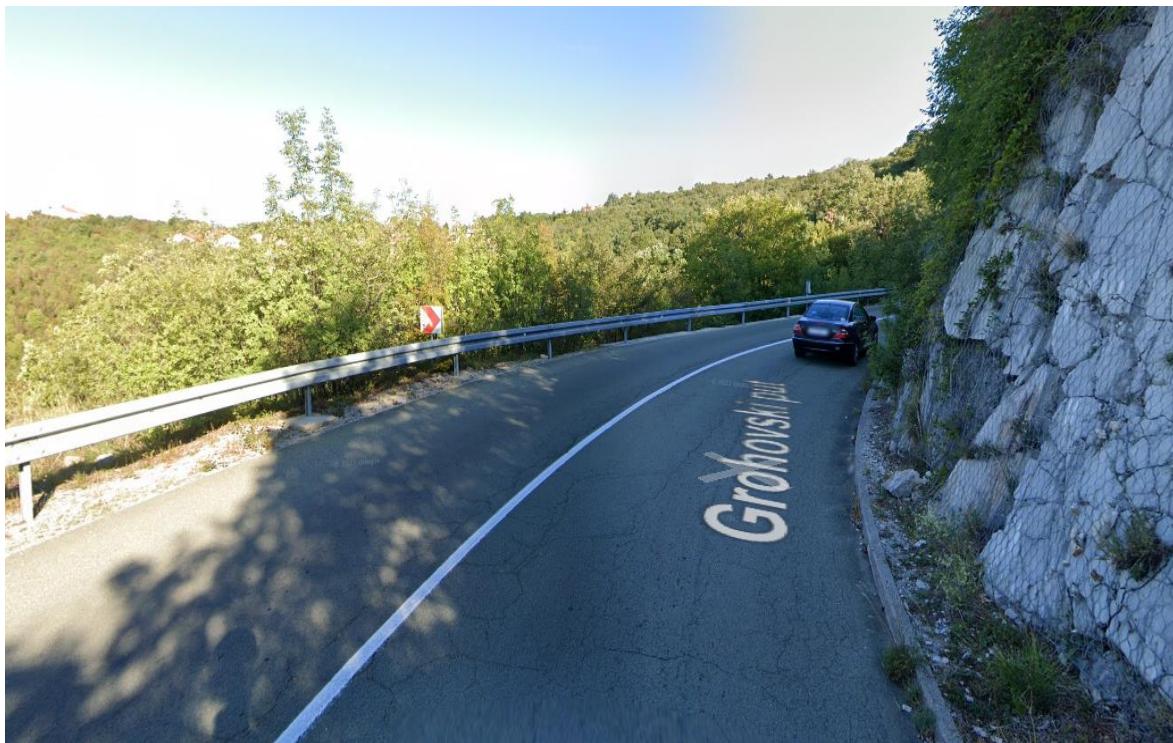
Slika 34. Poprečni presjek krivine R5 odabrane za analizu, smjer Orešovica-Drenova  
(<https://www.google.com/maps/>)

Slika 34. prikazuje stanje na terenu gdje se može lako uočiti da u krivini sa desne strane nema potrebne berme koja bi osigurala potrebnu širinu preglednosti, a i strmi vertikalni usjek-stijena kao i vegetacija sa desne strane prometnice bitno utječu na preglednost u krivini.
