Graduate thesis / Diplomski rad

**Prijedlog mjera za povećanje sigurnosti cestovnog prometa vangradske
ceste**

Diplomski rad

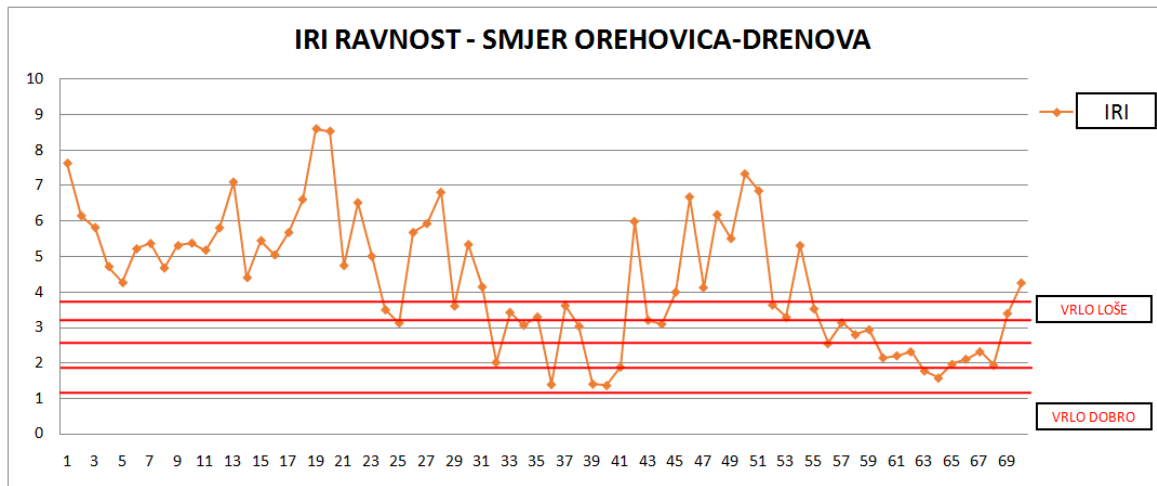
Na slici 19. iskazane su dobivene vrijednosti uzdužne ravnosti svake poddionice (100 m) na ukupnoj duljini L=6,95 km za smjer Orehovica-Drenova, a gdje se može vidjeti da je ocjena stanja kolne površine u pogledu uzdužne ravnosti većinom u vrlo lošem stanju na gotovo cijelom potezu predmetne dionice, a tek manje poddionice imaju nešto bolje i zadovoljavajuće stanje kolnika.

Slika 19. Ravnost IRI na poddionicama za smjer Orehovica-Drenova

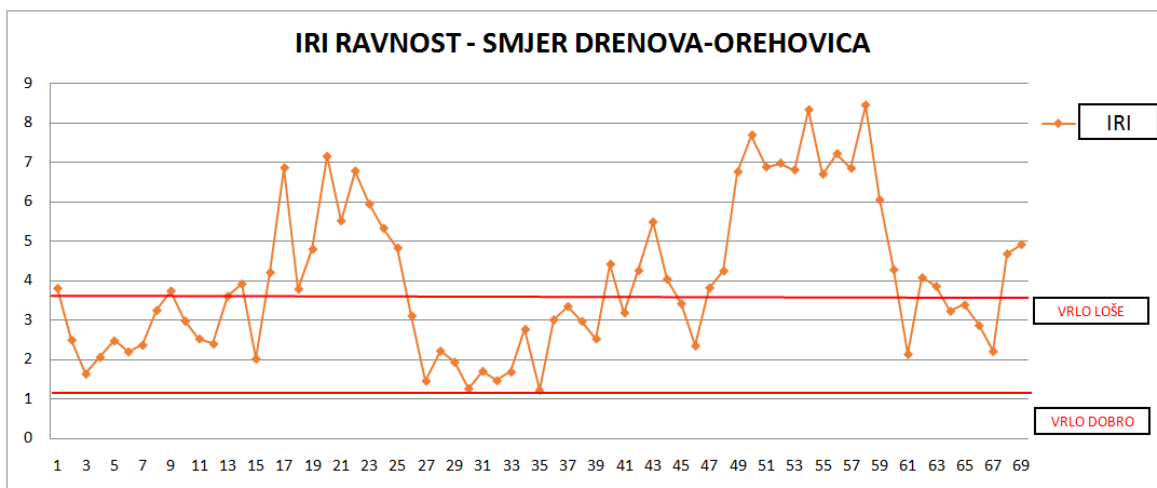
Slika 20. Prikazuje vrijednosti uzdužne ravnosti svake poddionice (100 m) na ukupnoj duljini L=6,95 km za smjer Drenova-Orehovica, a gdje se također može vidjeti da je stanje kolne površine u pogledu uzdužne ravnosti većinom u vrlo lošem stanju na gotovo cijelom potezu predmetne dionice, a tek manje poddionice imaju nešto bolje i zadovoljavajuće stanje kolnika.

Slika 20. Ravnost IRI na poddionicama za smjer Drenova-Orehovica

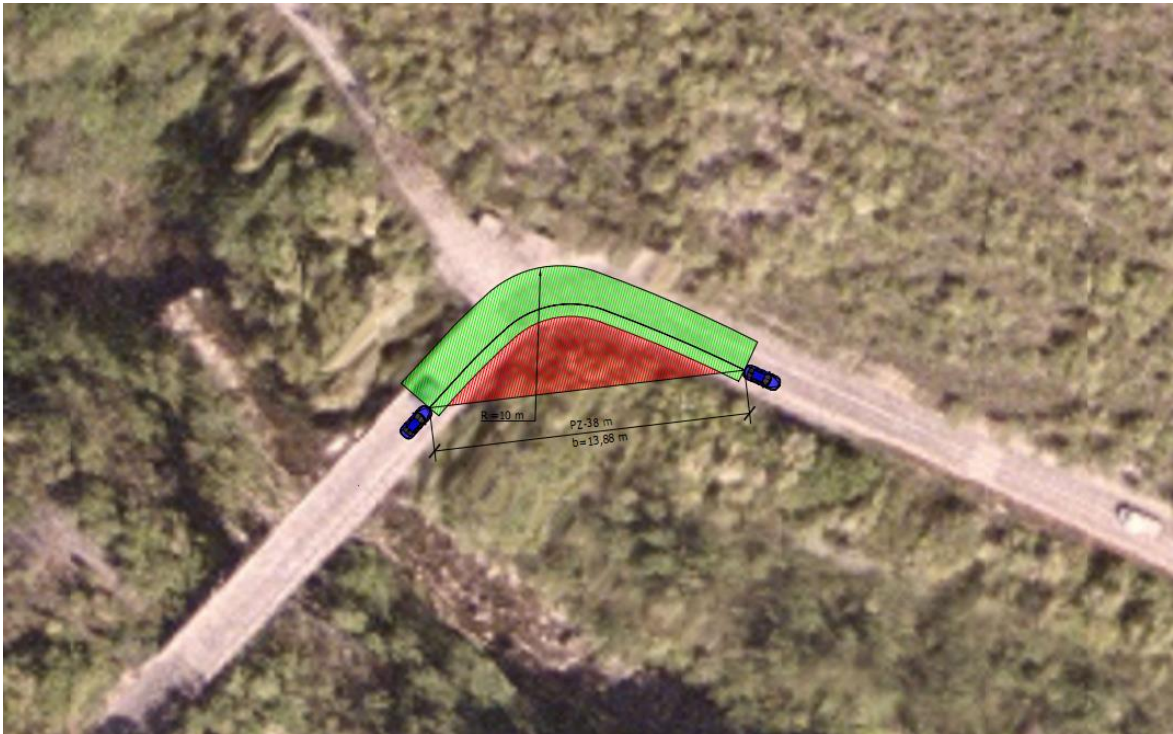
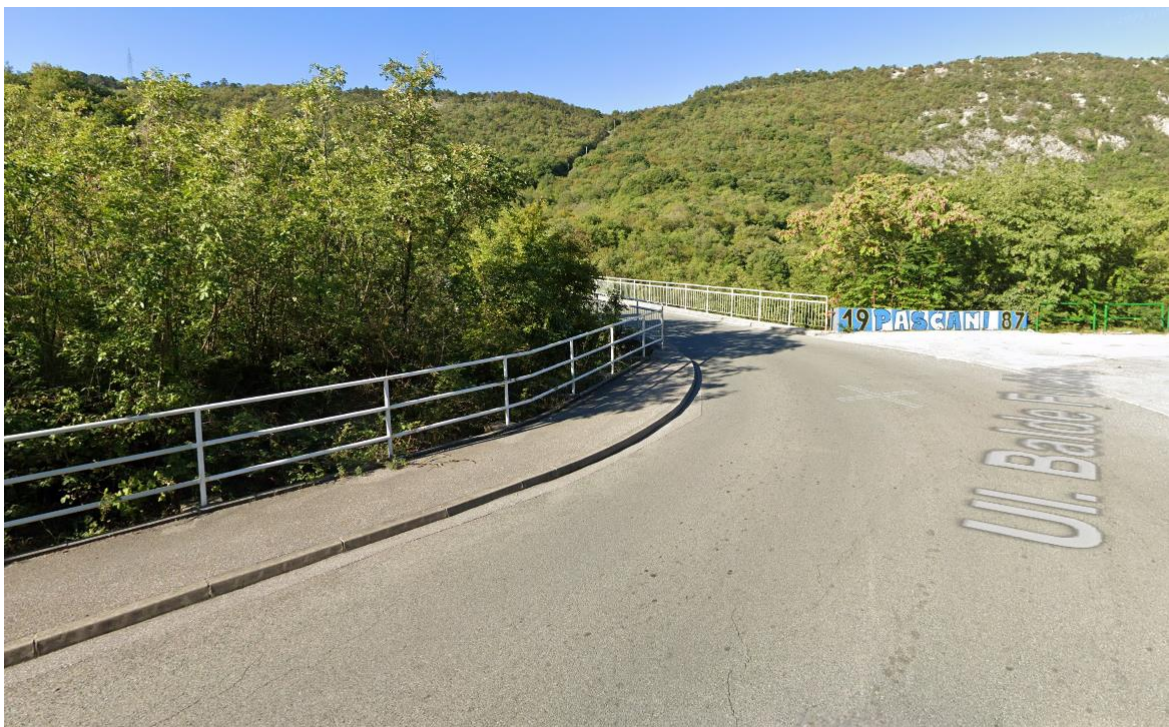
Slika 25. Preglednost horizontalne krivine R1 odabrane za analizu

Slika 28. prikazuje stanje na terenu gdje se može lako uočiti da sa lijeve strane nema potrebne berme koja bi osigurala potrebnu širinu preglednosti, a i visoka i gusta vegetacija sa lijeve strane prometnice bitno utječu na preglednost u krivini. Također se može uočiti da nema rubnih traka, a i boja središnje linije je istrošena i izbljedjela.

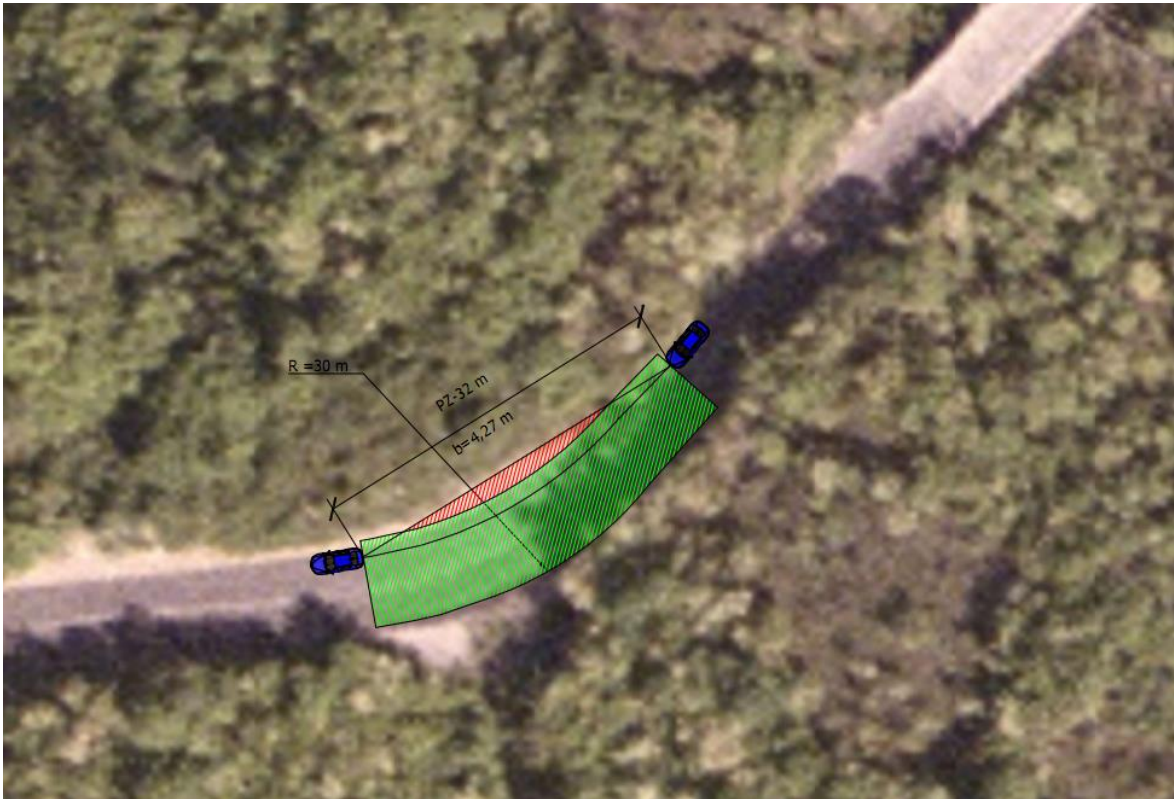
Slika 27. Preglednost horizontalne krivine R2 odabrane za analizu

Slika 28. prikazuje stanje na terenu gdje se može lako uočiti da sa desne strane nema potrebne berme koja bi osigurala potrebnu širinu preglednosti, a i strmi vertikalni usjek-stijena kao i vegetacija sa desne strane prometnice bitno utječu na preglednost u krivini.

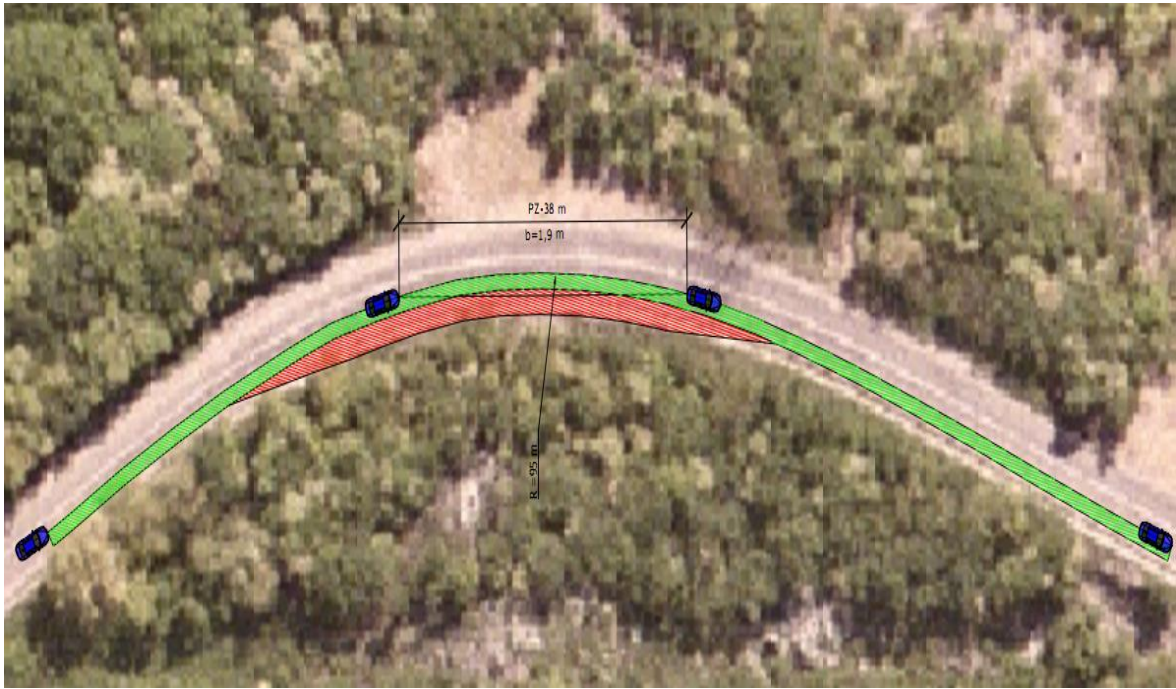
Slika 29. Preglednost horizontalne krivine R3 odabrane za analizu

Slika 30. prikazuje stanje na terenu gdje se može lako uočiti da sa lijeve strane nema potrebne berme koja bi osigurala potrebnu širinu preglednosti, a i visoka i gusta vegetacija sa lijeve strane prometnice bitno utječu na preglednost u krivini.

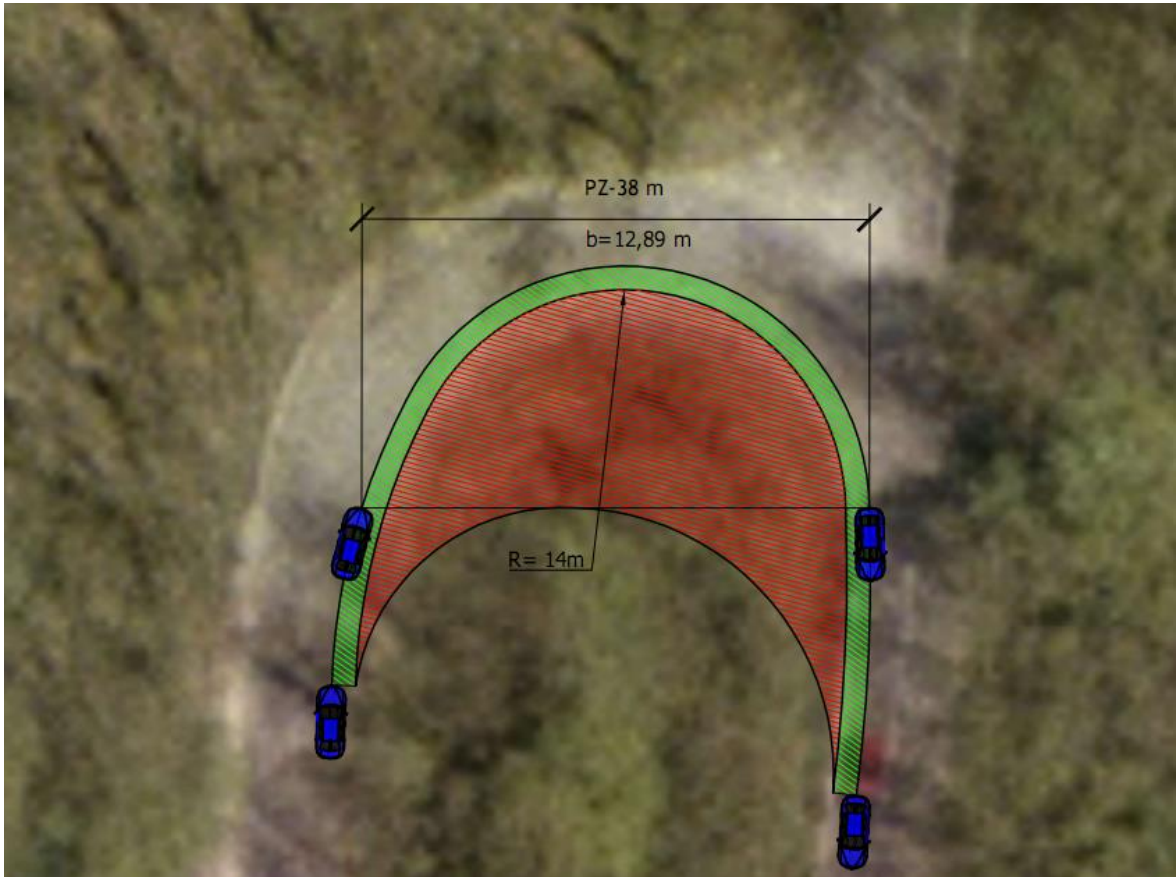
Slika 31. Preglednost horizontalne krivine R4 odabrane za analizu

Slika 32. prikazuje stanje na terenu gdje se može lako uočiti da u krivini sa lijeve strane nema potrebne berme koja bi osigurala potrebnu širinu preglednosti, a i visoka i gusta vegetacija sa lijeve strane prometnice bitno utječu na preglednost u krivini.

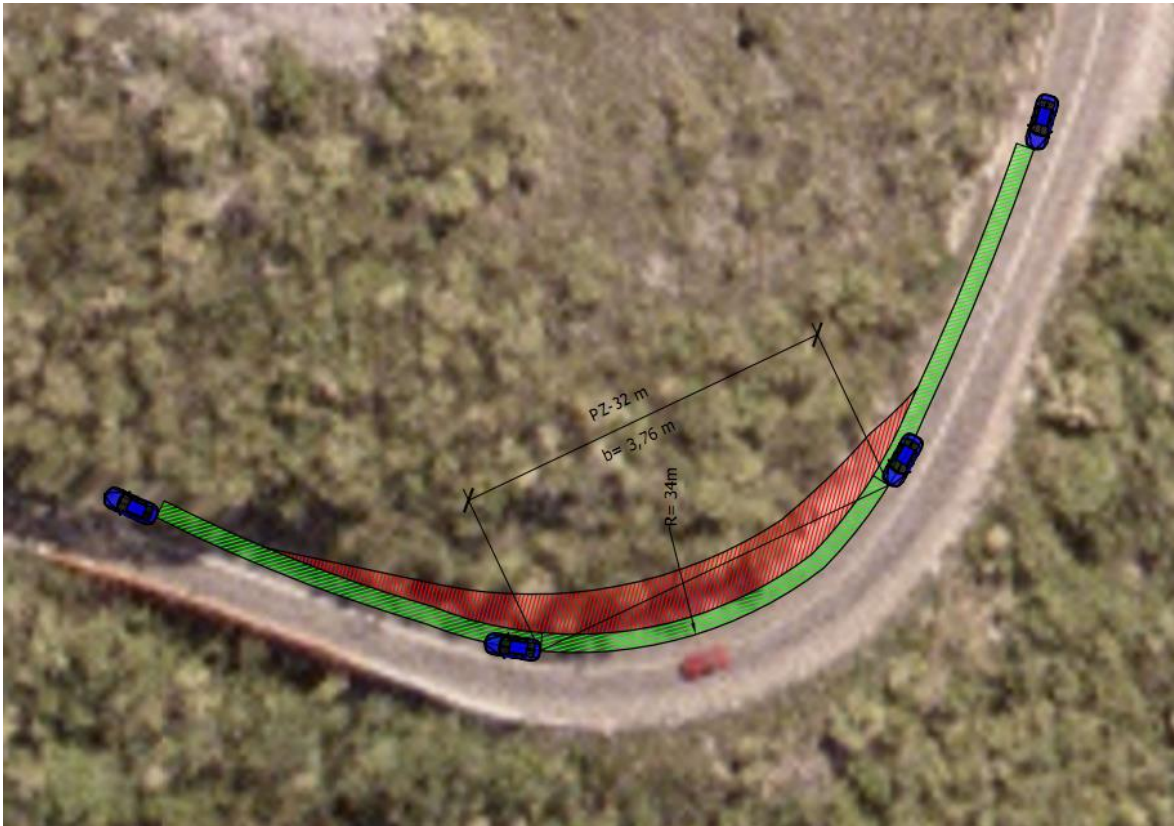
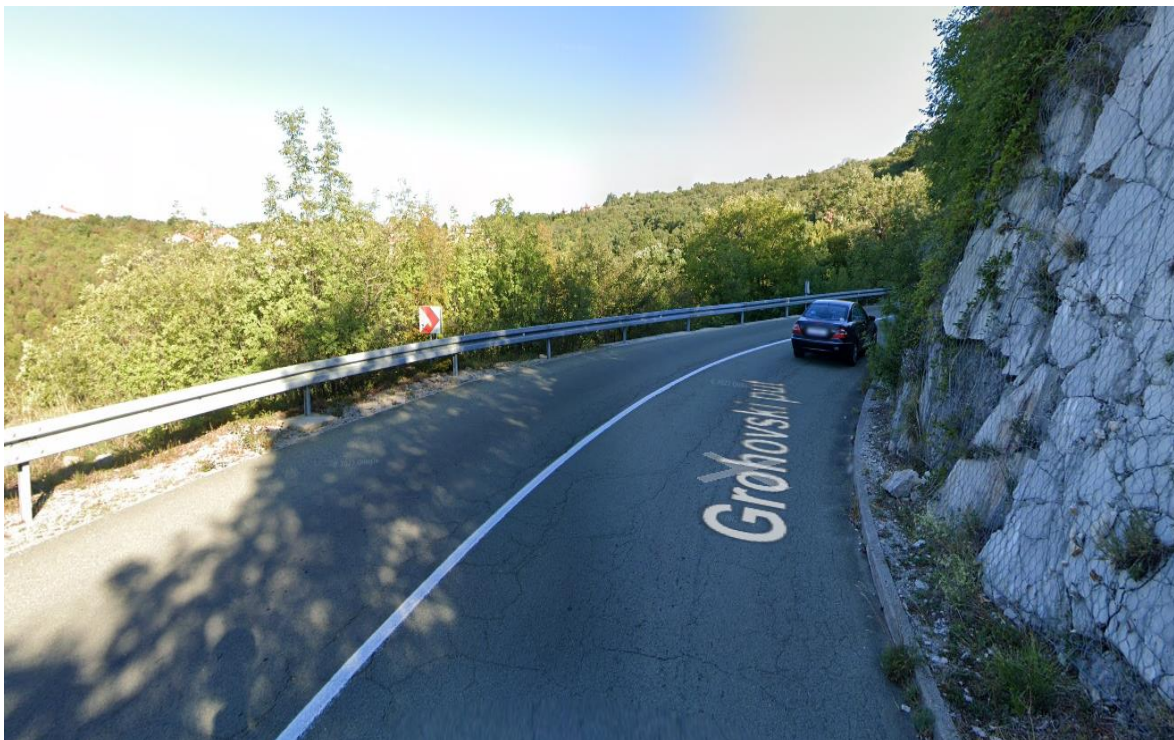
Slika 33. Preglednost horizontalne krivine R5 odabrane za analizu

Slika 34. prikazuje stanje na terenu gdje se može lako uočiti da u krivini sa desne strane nema potrebne berme koja bi osigurala potrebnu širinu preglednosti, a i strmi vertikalni usjek-stijena kao i vegetacija sa desne strane prometnice bitno utječu na preglednost u krivini.

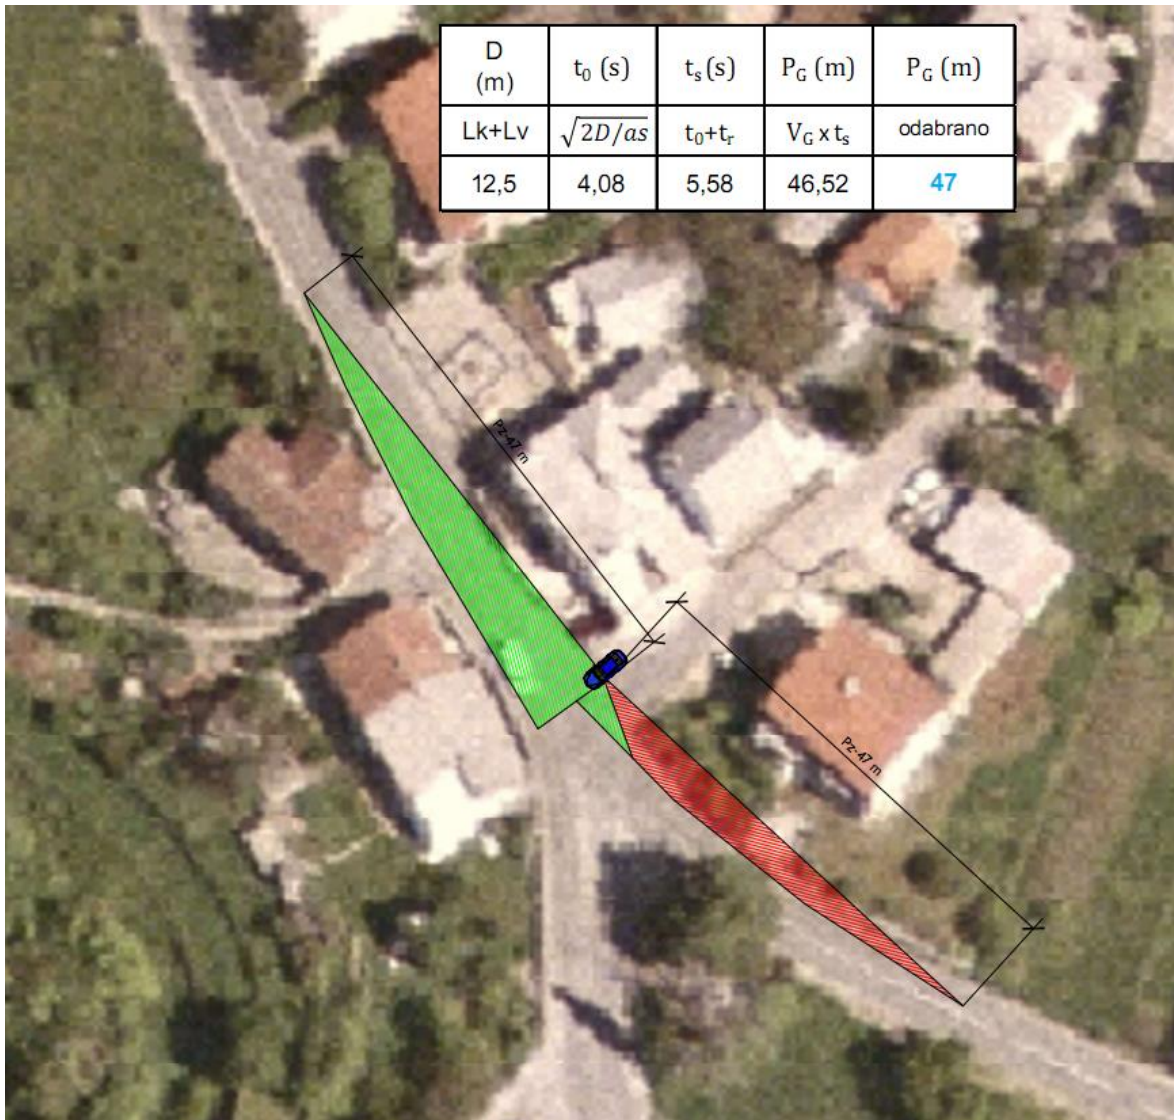
Slika 37. Raskrižje Drenova sa proračunom duljine preglednosti (sporedni smjer)

Analizirajući dalje vidi se da polje preglednosti u desnom smjeru zadovoljava dok polje preglednosti u lijevom smjeru ne zadovoljava zbog toga što vozilo mora izaći do polovice prometne trake na glavni smjer kako bi vozač imao bolju preglednost ako želi skrenuti lijevo.

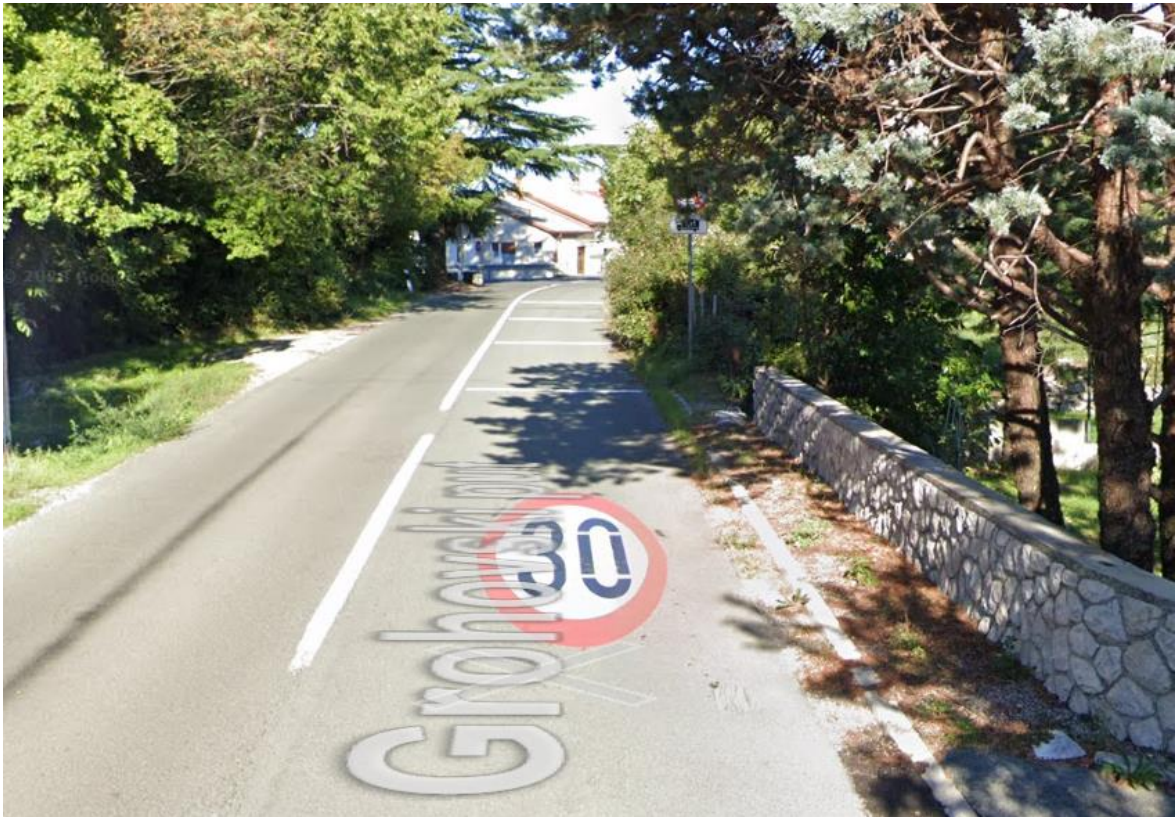
Slika 40. Znakovi na kolniku za smirivanje prometa (<https://www.google.com/maps/>)

6. Na mjestima gdje se postavilo brojače analizom brzine je u zoni mjerenja brojača 1 (ispred naselja Pašac) utvrđena je velika količina (>80 %) vozila koja prometuju prosječnom brzinom od 72 km/h (ograničenje 40 km/h), a u zoni mjerenja brojača 2 (ispred naselja Grohovo) također je utvrđena velika količina (>90 %) vozila koja prometuju prosječnom brzinom od 64 km/h (ograničenje 40 km/h). Kao mjera za smirivanje prometa predlaže se izvedba optičkih bijelih crta upozorenja neposredno ispred ploča sa nazivom naseljenog mjesta kao i iscrtavanje znaka obaveze na samom kolniku kako bi se potaklo vozače na smanjenje brzine. Predlaže se izvedba na način kako je to prikazano na slici 40. (neposredno prije raskrižja na Drenovi).

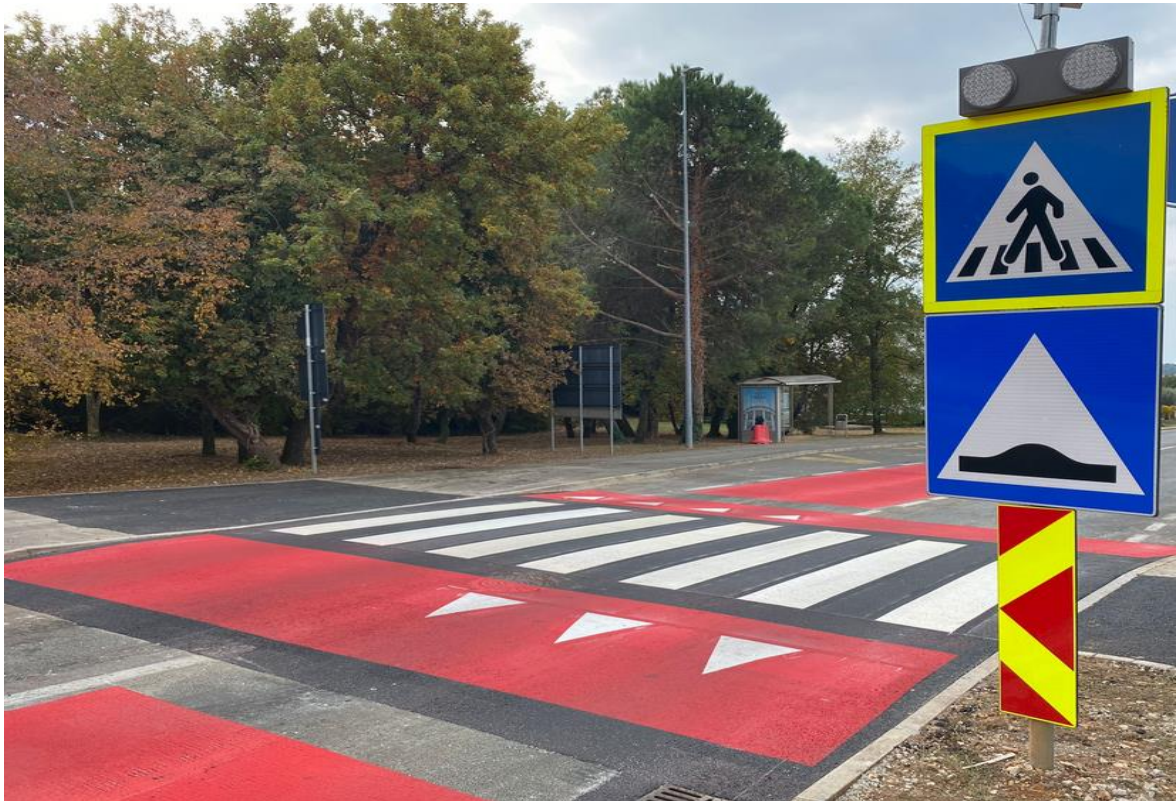
Slika 41. Uzdignuta ploha kolnika i obilježeni pješački prijelaz

8. U pogledu pješačkih prijelaza terenskim obilaskom ustanovljeno je da ih je nedovoljan broj (samo dva) te da je zbog analizirane brzine vozila potrebno izvesti njihovu rekonstrukciju kao i izvesti još minimalno dva na način da se napravi uzdignuće odnosno uzdignute plohe kao građevinski izvedene površine za prisilno smanjivanje brzine. Izvesti ih u nizu poprijeko na prometnici te na njima obilježiti pješački prijelaz i adekvatno označiti prometnom signalizacijom kako je to prikazano na slici 41. Zbog povećane razine sigurnosti. Mjesta za predložene mjere označena su na grafičkom prikazu u prilogu (prilog 1.).
