Prijedlog mjera za povećanje sigurnosti cestovnog prometa vangradske ceste

Graduate thesis / Diplomski rad

2023

**Prijedlog mjera za povećanje sigurnosti cestovnog prometa vangradske
ceste**

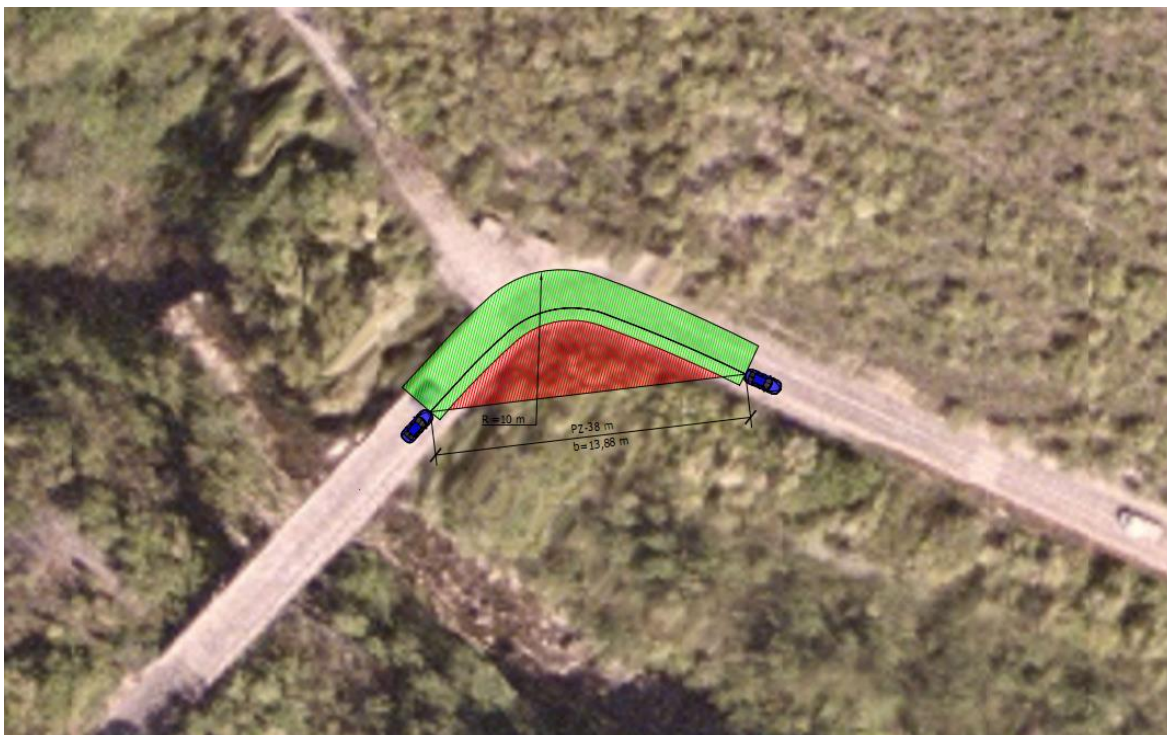
Slika 25. Preglednost horizontalne krivine R1 odabrane za analizu

Slika 28. prikazuje stanje na terenu gdje se može lako uočiti da sa lijeve strane nema potrebne berme koja bi osigurala potrebnu širinu preglednosti, a i visoka i gusta vegetacija sa lijeve strane prometnice bitno utječu na preglednost u krivini. Također se može uočiti da nema rubnih traka, a i boja središnje linije je istrošena i izbljedjela.

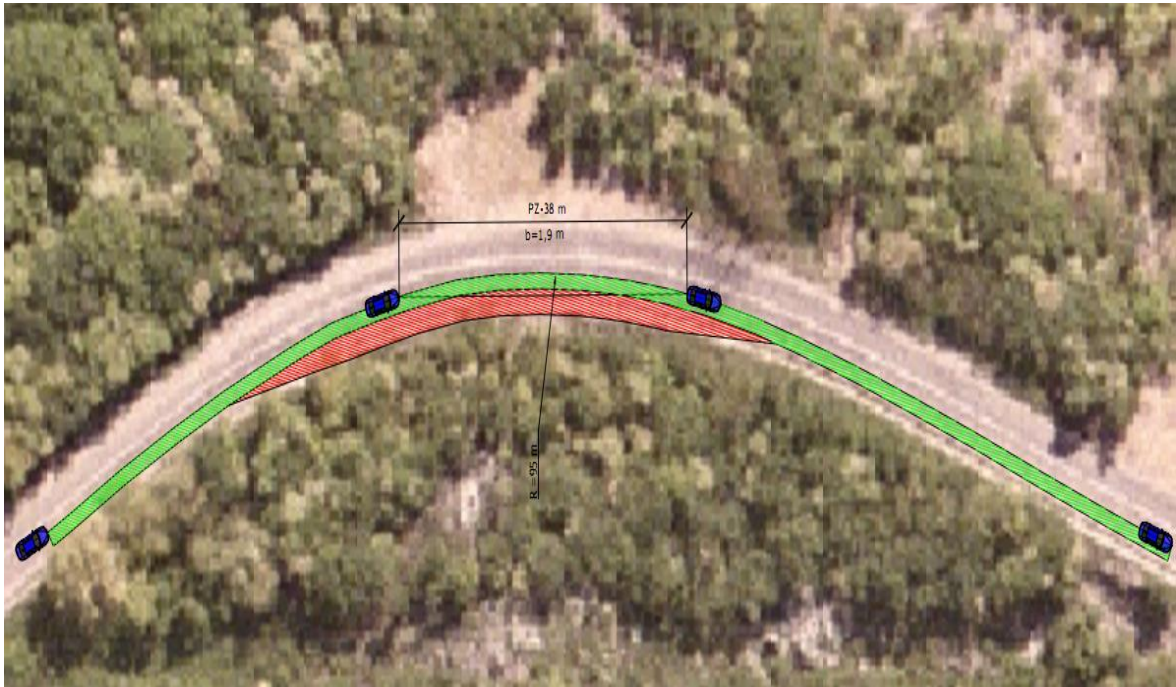
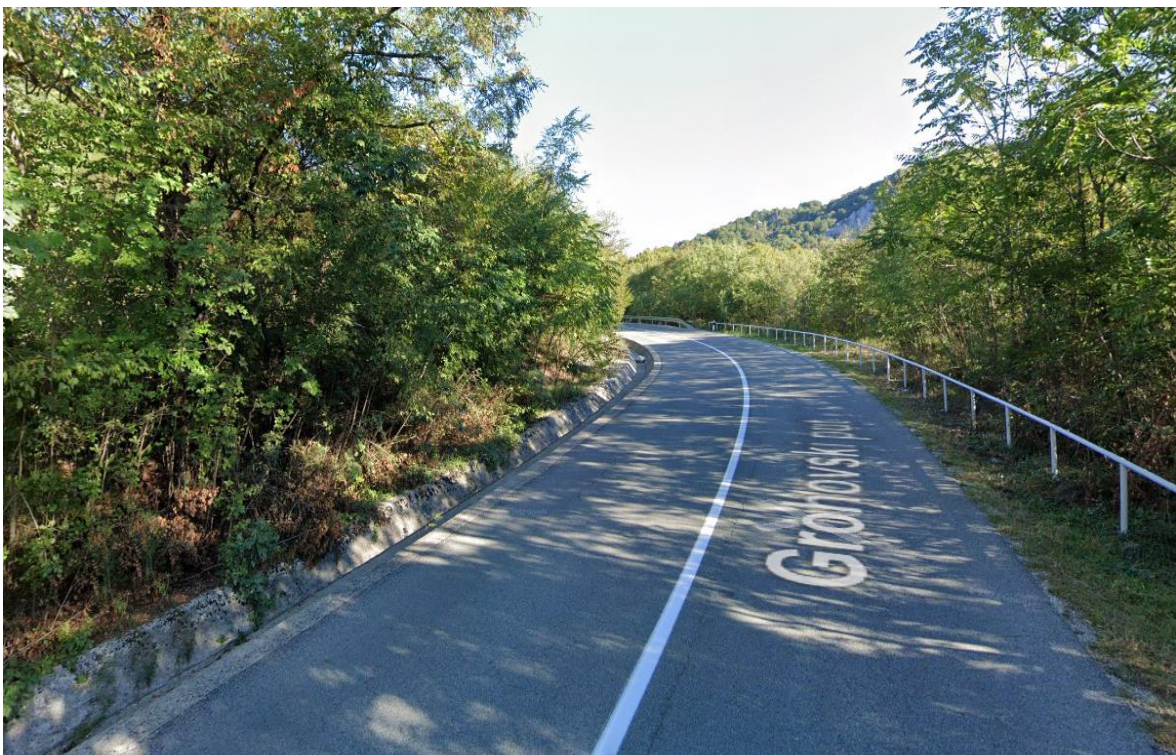
Slika 29. Preglednost horizontalne krivine R3 odabrane za analizu

Slika 30. prikazuje stanje na terenu gdje se može lako uočiti da sa lijeve strane nema potrebne berme koja bi osigurala potrebnu širinu preglednosti, a i visoka i gusta vegetacija sa lijeve strane prometnice bitno utječu na preglednost u krivini.

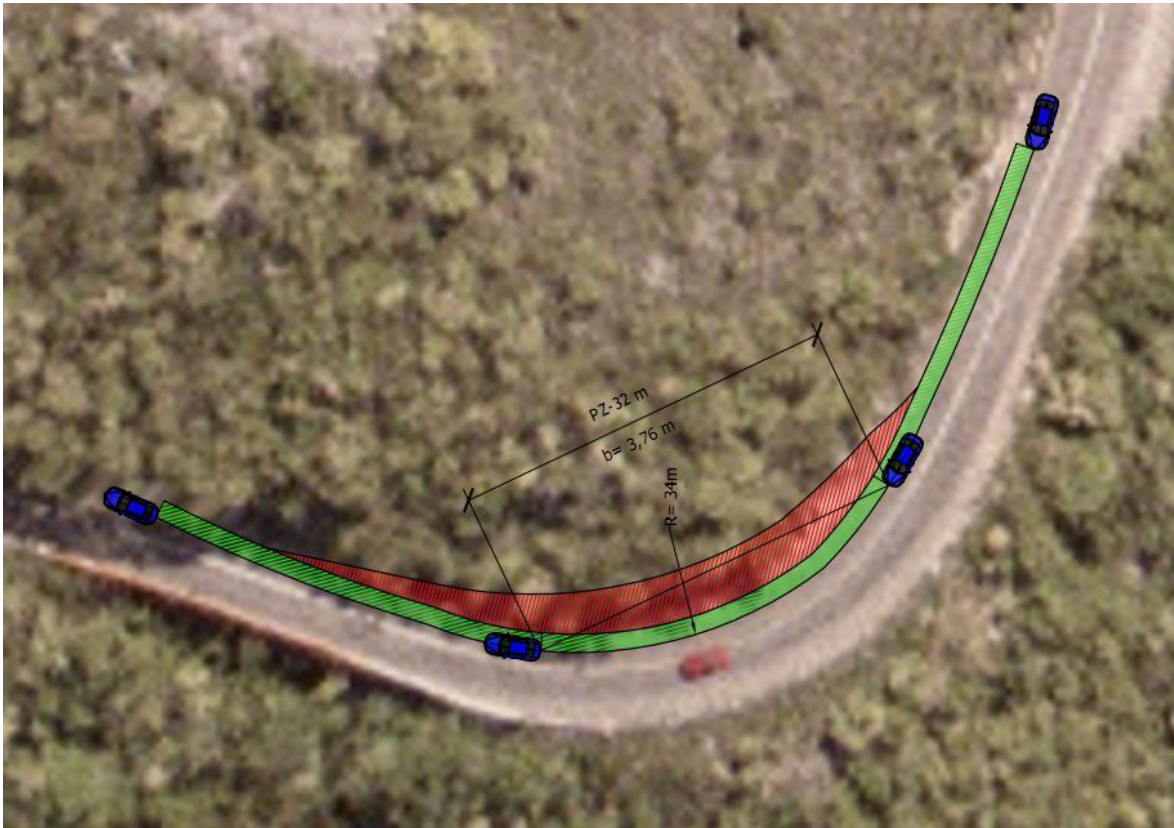
Slika 33. Preglednost horizontalne krivine R5 odabrane za analizu

Slika 34. prikazuje stanje na terenu gdje se može lako uočiti da u krivini sa desne strane nema potrebne berme koja bi osigurala potrebnu širinu preglednosti, a i strmi vertikalni usjek-stijena kao i vegetacija sa desne strane prometnice bitno utječu na preglednost u krivini.
