# Katalog vodnogospodarskog stanja vodotoka Raša nizvodno od Mosta Potpićan

**Graduate thesis / Diplomski rad**

*Degree Grantor / Ustanova koja je dodijelila akademski / stručni stupanj:* **University of Rijeka, Faculty of Civil Engineering / Sveučilište u Rijeci, Građevinski fakultet**

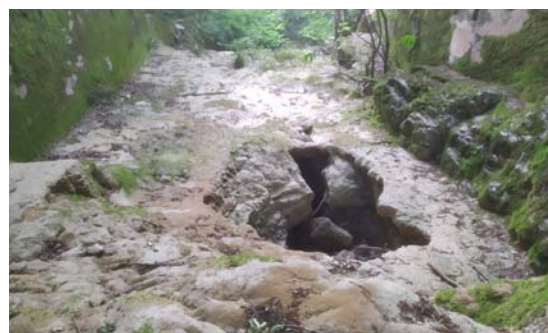
Slika 157. Gornji tok-pregrada
