Katalog vodnogospodarskog stanja vodotoka Raša nizvodno od Mosta Potpićan

Graduate thesis / Diplomski rad

2023

**KATALOG VODNOGOSPODARSKOG STANJA VODOTOKA RAŠA
NIZVODNO OD MOSTA POTPIĆAN**

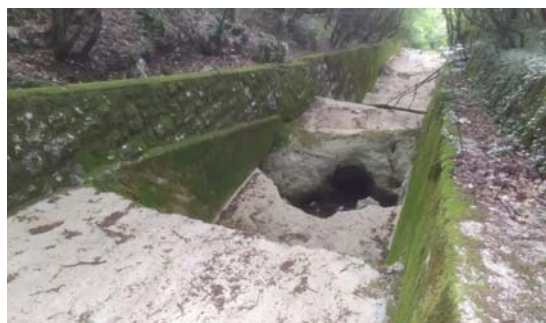
Slika 158. Gornji tok-oštećenje

Veći dio sliva, razvio se unutar flišnog područja, koje se proteže od utoka u bujicu Krpanj dalje na sjeveroistok u vidu uskog pojasa (Slika 155). Korito bujice usmjereno je betonskim kanalom do padine iznad mjesta Raša (Slika 156), a zatim strmim žljebom do korita bujice Krpanj. Strmo korito, koje se od kraja tunela, strmo spušta prema naselju Raša, ima žljebovito kameno korito. Zbog velike strmine učvršćeno je sistemom kaskada i pregrada koje su oštećene i dotrajale (Slika 157-158). Čitav sliv bujice je umjerenog pada. Padine su obrasle niskom vegetacijom.

Reguliran vodotok, ali loše održavan. U gornjem i srednjem djelu u potpunosti izveden u betonskom profilu sa 16 stepenica i tri pregrade. Pad je vrlo velik. Zatečeno je oštećenje betonske podloge pogotovo nakon pregrada te se stvaraju udubljenja i male jame. Potrebna je sanacija većeg dijela betoniranog korita. Broj
