# Trajnost betonskih konstrukcija

**Trajnost betonskih konstrukcija**

**Diplomski rad**

**Sveučilišni diplomski studij  
Konstrukcije  
Teorija i tehnologija betona**

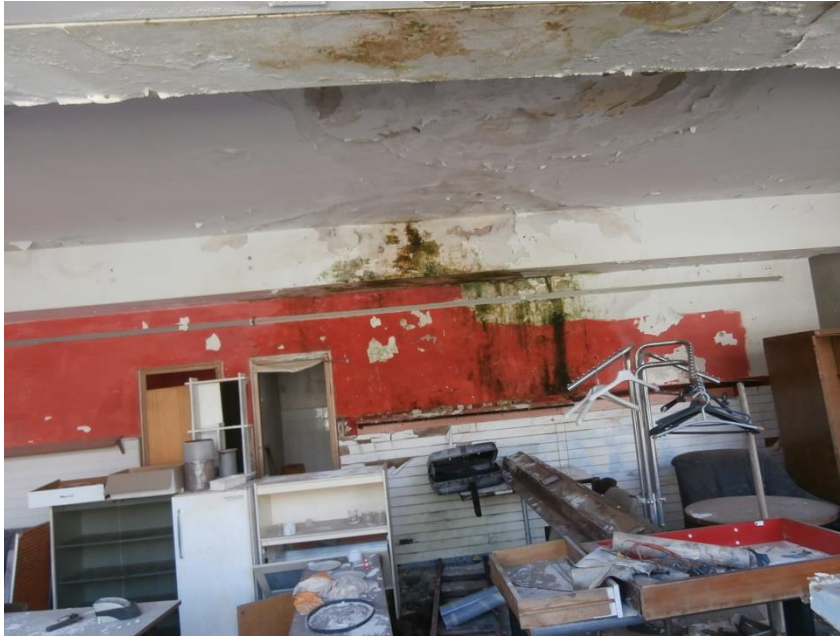
Betonska konstrukcija podložna je curenju vode kroz krov i stropne ploče te je na fotografijama vidljivo kako je unutar konstrukcije velika količina vlage (Slika 24). Prisutna vlaga dovela je do korozije čeličnih stupova i profila kao i armaturnih šipki unutar betona (Slika 25 i Slika 26). Armaturne šipke u fazi korozije bubre te na taj način dolazi do pucanja i opadanja zaštitnog sloja betona (Slika 27).

Slika 24 Na suterenskoj etaži vidljivo kako voda prodire kroz ploču te dolazi do opadanja žbuke [13]

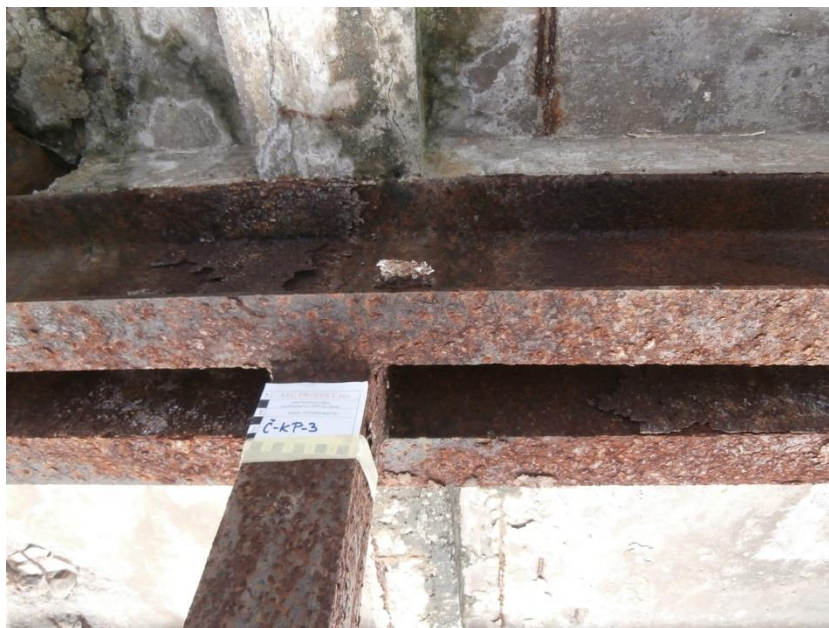
Slika 25 Čelični stup i greda koji se nalaze u prizemlju i na prvom katu konstrukcije te je vidljivo listanje čelika [13]

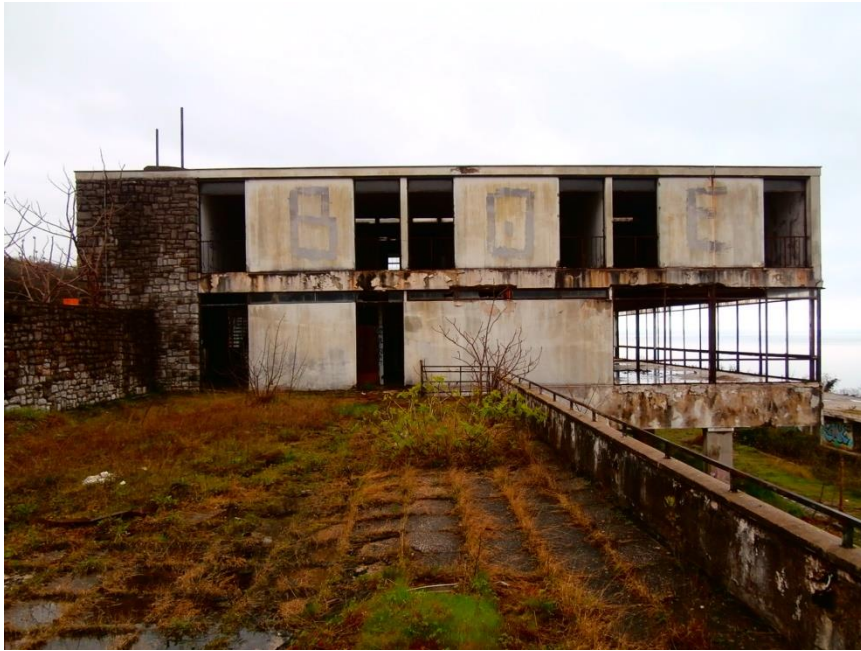
Na vanjskim dijelovima konstrukcije (Slika 28) također je vidljivo kako je došlo do korozije armature jer dolazi do cijedenja smeđe boje koja ukazuje na koroziju.

Slika 28 Pogleda na konstrukcije sa vanjske strane gdje je vidljivo korodiranje armature i čeličnih dijelova konstrukcije [13]

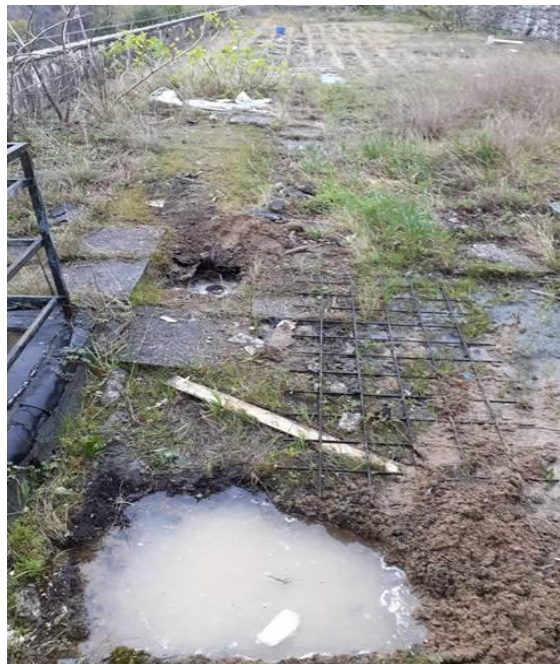
Vanjska terasa (Slika 29) izložena je konstantnom utjecaju atmosferilija te je vidljivo kako se voda zadržava na ploči te na taj način uništava beton i armaturu.

Slika 29 Ploča terase koja je pod stalnih utjecajem atmosferilija i na kojoj se zadržava voda koja utječe na armaturu ploče ali i na sami beton [13]

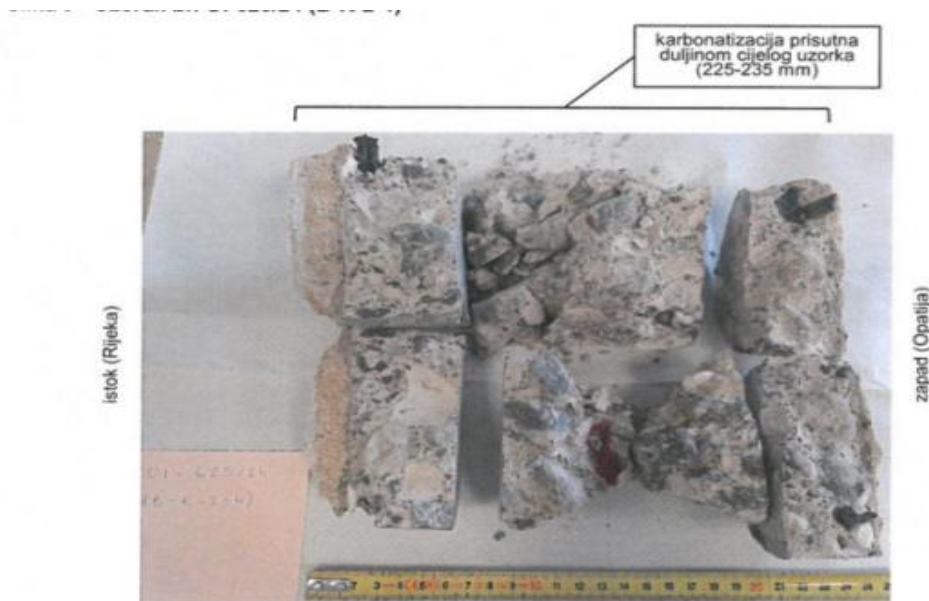
Ukupno je ispitano 15 uzorak. U dijelovima depadanse (krovna greda) vidljiva je prisutna karbonatizacija duž cijele širine grede (Slika 36), dok je u podnoj ploči dubina karbonatizacije 5 do 6 mm. Kada govorimo o glavnoj zgradi može se zaključiti kako je najveća dubina karbonatizacije prisutna u podnoj ploči i to 87 mm dok kod ploče međukatne konstrukcije karbonatizacija s donje strane nije prisutna. U zgradi depadanse na vanjskim terasama prisutan je zaštitni sloj armiranobetonske ploče te nam tim dijelovima karbonati nisu prodrli do armature (Slika 37) dok se u unutarnjim međukatnim armiranobetonskim ploča može vidjeti kako se armatura nalazi u dijelu betona koji je zahvaćen karbonatizacijom. U međukatnim konstrukcijama glavne zgrade armatura gornje zone nalazi se unutar zdravog dijela betona dok se armatura donje zone nalazi unutar betona koji je zahvaćen karbonatizacijom. Armatura krovne ploče glavnog djela zgrade nalazi se u cijelosti u karbonatima zahvaćenom dijelu betona.

Slika 36 Prikaz prolaska karbonata kroz cijeli ispitani uzorak [11]

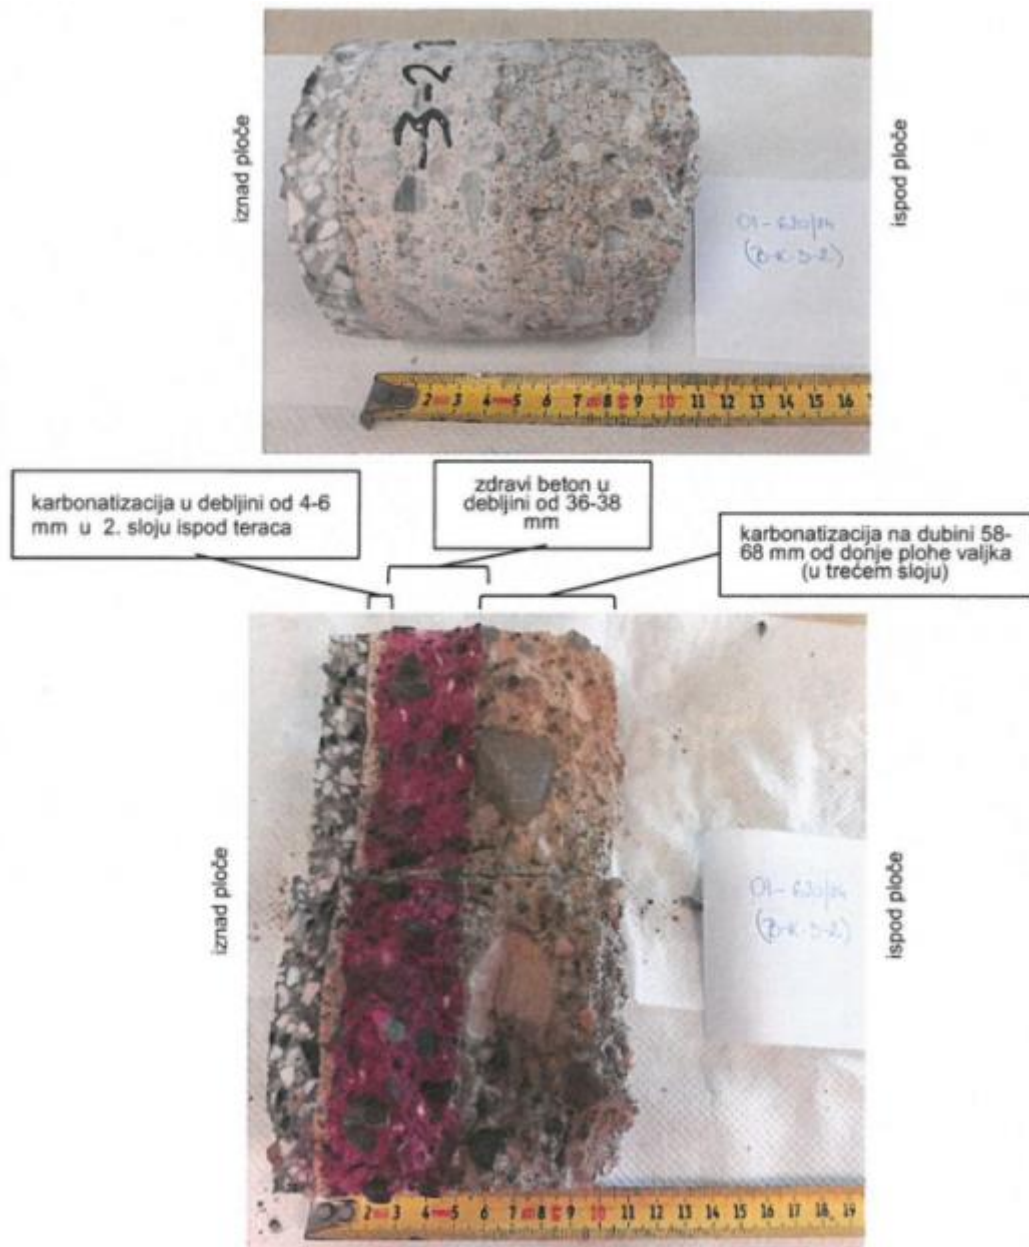
Slika 37 Prikaz dijela uzorka koji sadrži karbonate te dijela uzorka koji je zaštićen od karbonata (obojeno crveno) [11]

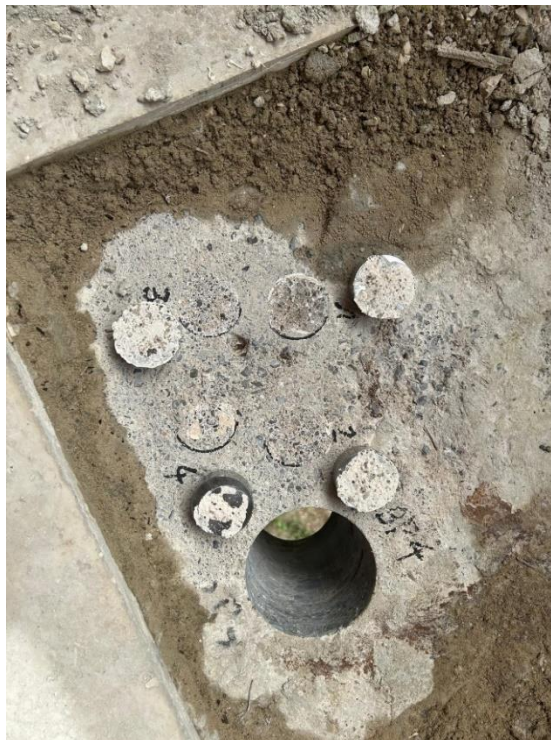
Na lokaciji B-P-4 (Slika 48) postavljena su 4 uzorka za ispitivanje. Pri ovom ispitivanju kod 3 uzorka slom se dogodio u podlozi dok se na jednom uzorku slom dogodio i u podlozi ali i u ljepilu što je vidljivo na Slika 48.

Slika 48 Prikaz sloma uslijed pull off ispitivanja

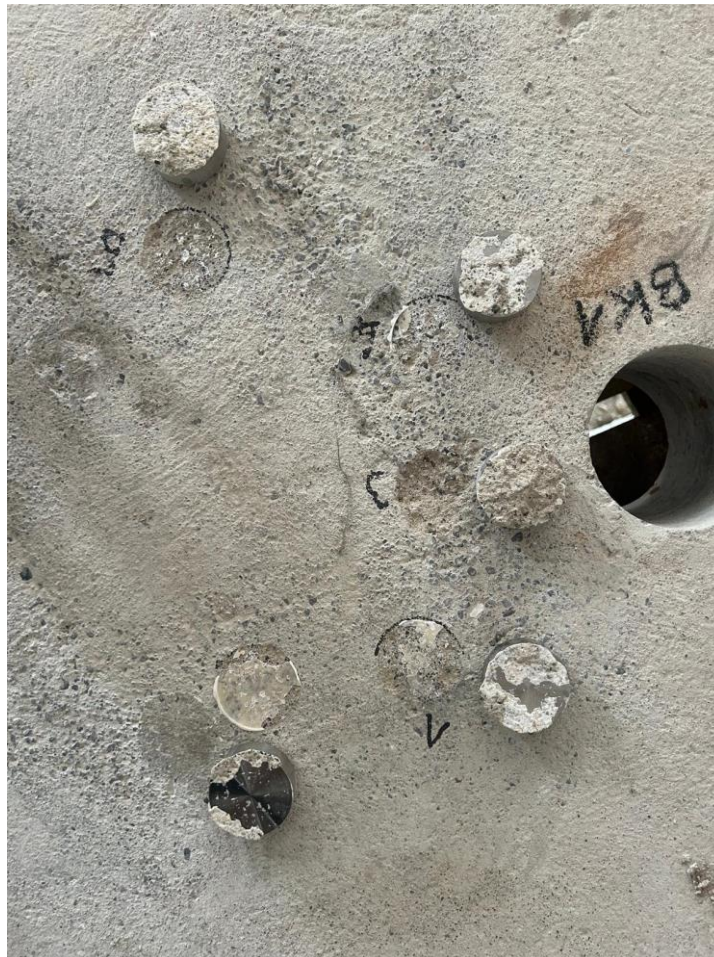
Na lokaciji B-K1-1 (Slika 31) postavljeno je 5 ispitnih uzoraka. U 3 ispitna uzorka vidljivo je kako se slom dogodio u betonu, na jednom ispitnom uzorku slom se dogodio pola u betonu pola u ljepilo dok se u posljednjem uzorku slom dogodio samo u ljepilu (Slika 51).

Slika 51 Prikaz sloma uslijed ispitivanja pull off metodom na lokaciji B-K1-1

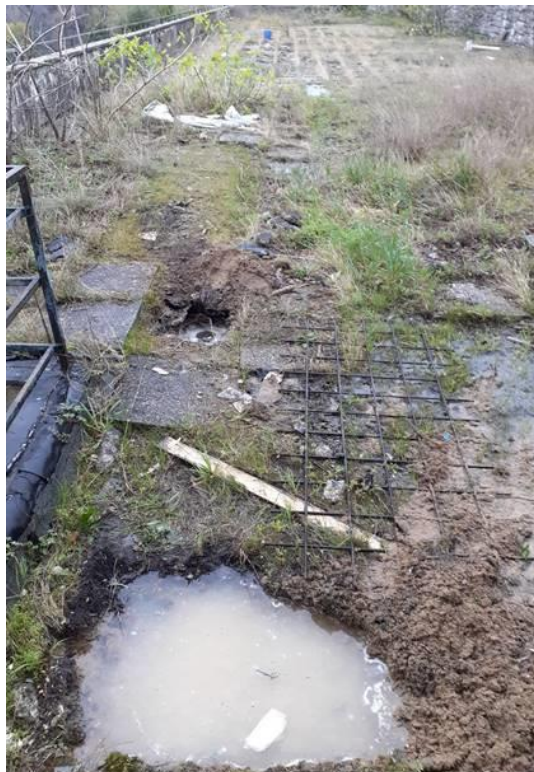
Slika 67 Prikaz zadržavanja vode na ploči terase [13]
