Graduate thesis / Diplomski rad

Analiza mogućnosti sanacije Pulskog lukobrana

Diplomski rad

Rijeka, 2024.

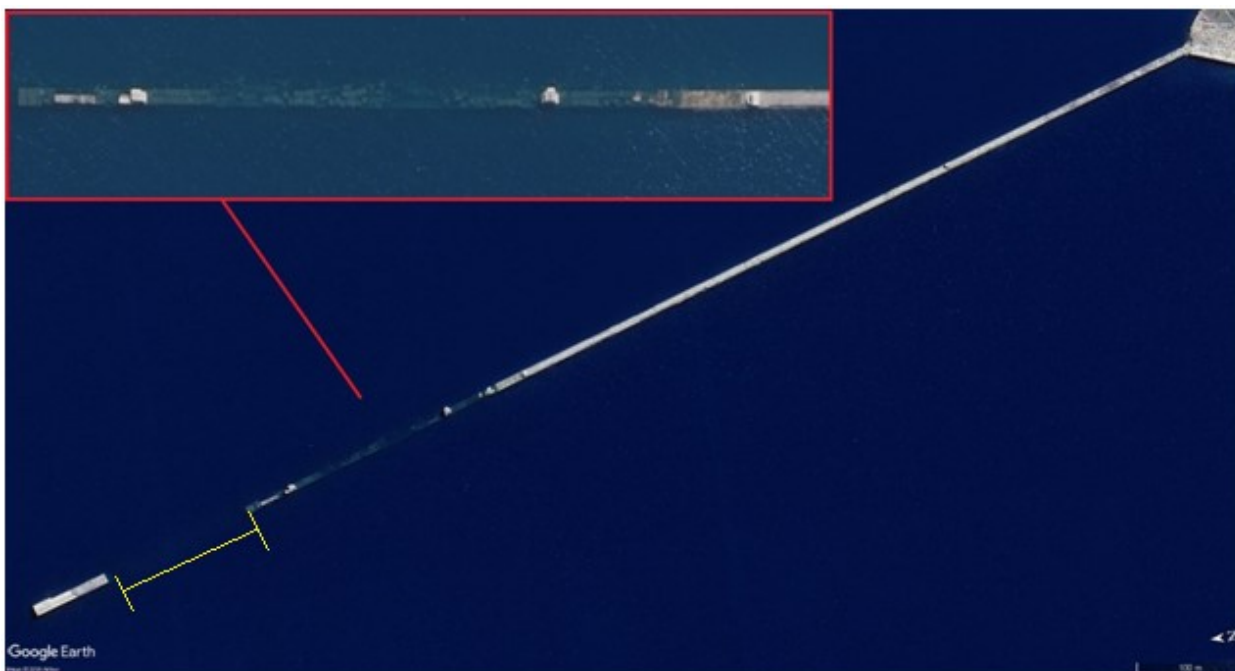
Pulski lukobran danas je u vrlo lošem i derutnom stanju. Na ortofoto prikazu (slika 6.) vidljivo je oštećenje dijela lukobrana uslijed destruktivnog djelovanja erozije i valova kroz period od 110 godina. Na uvećanom prikazu primjećujemo razbacane velike kamene blokove nasipa, a gornje betonsko nadgrađe na tom dijelu u potpunosti je uništeno.

Slika 6: Ortofoto prikaz lukobrana iz 2024. godine (Google Earth; preuzeto 01.06.2024.)

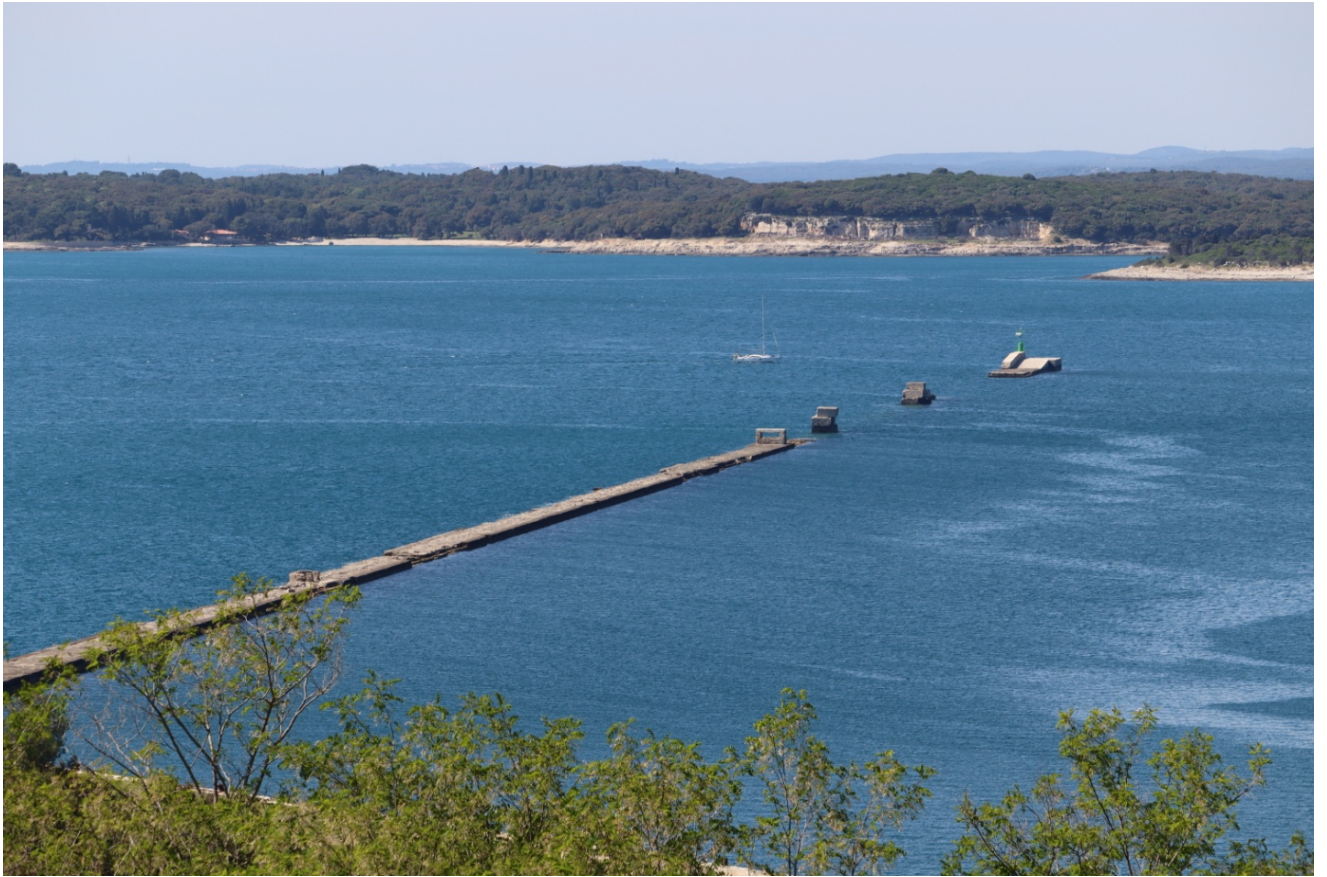
Betonsko nadgrađe širine je 7 metara, na samom rubu nalaze se kamene poklopnice a središte je izrađeno od betona. Visina od gornje kote poklopnice do kote mora iznosi 0,80 metara, ovisno o morskim mijenama. Beton je armiran glatkim armaturnim šipkama i povezan s ostatkom konstrukcije pomoću čeličnih šina koje su postavljene horizontalno u uzdužnom smjeru i vertikalno tj. okomito na krunu lukobrana. Na strani otvorenog mora oštećenje nadgrađa je puno izraženije nego na strani Pulske luke. Na većem dijelu strane prema otvorenom moru u potpunosti nedostaju kamene poklopnice, beton je iznimno erodiran i raspucan, a šine su vrlo korodirane. Korijen lukobrana na rtu Kompare također je u lošem stanju. Beton je uglavnom vrlo ispucan, a na mjestima ga uopće nema, odronjeni komadi nalaze se na morskom dnu. Duž cijelog lukobrana postavljeni su čelični prstenovi (aneli) za privez plovila. Većina anela više ni ne postoji uslijed korozije, a preostali aneli su u iznimno lošem stanju, vrlo je vjerojatno da bi došlo do loma i pri najmanjem opterećenju. Glava lukobrana u relativno je dobrom stanju. Betonsko nadgrađe na glavi lukobrana iznosi 9,03 metara. Na njoj se nalazi zeleni svjetionik, koji je u funkciji, a služi kao navigacijsko svjetlo koje označava desnu (eng. Starboard) stranu pri ulasku u Pulsku luku. U nastavku su postavljene slike postojećeg stanja nadmorskog dijela Pulske lukobrana iz svibnja 2024. godine na kojima se vidi postojeće stanje i razna oštećenja konstrukcije.

Slika 8: Pogled na pulski lukobran s dimnjaka kotlovnice na poluotoku Mužilju

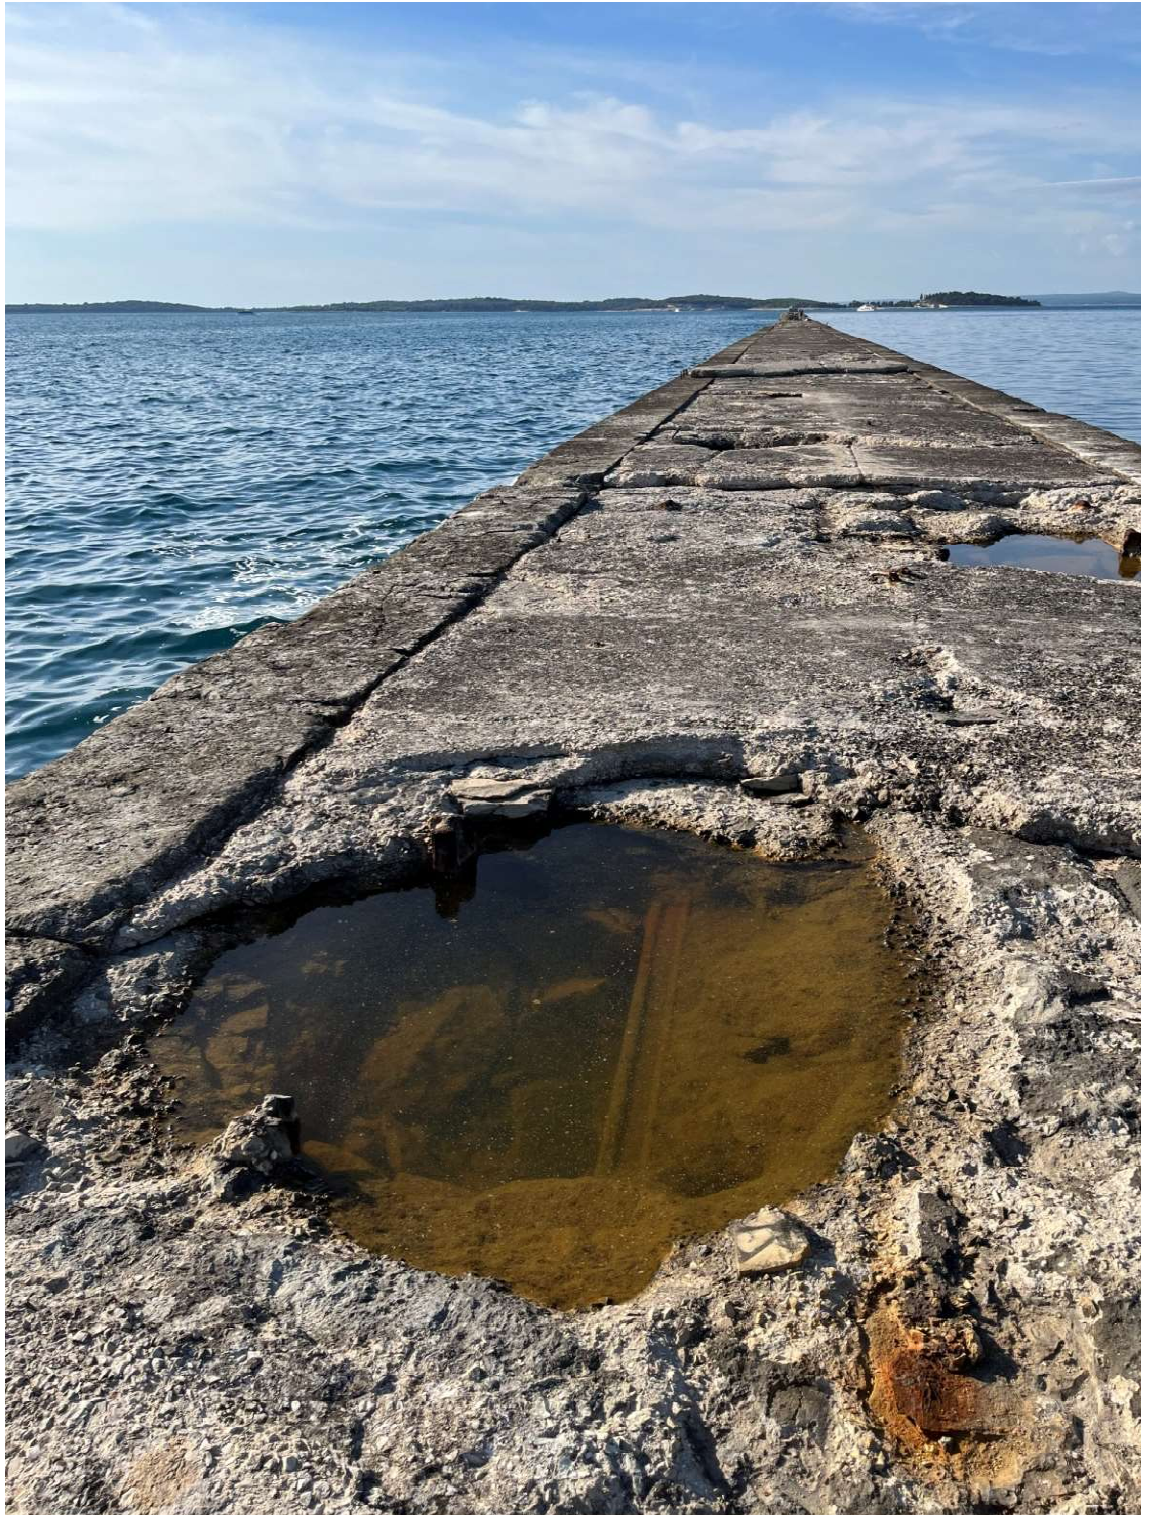
Slika 9: Detalj lukobrana pri korijenu na kojem je vidljiv stupanj oštećenja konstrukcije

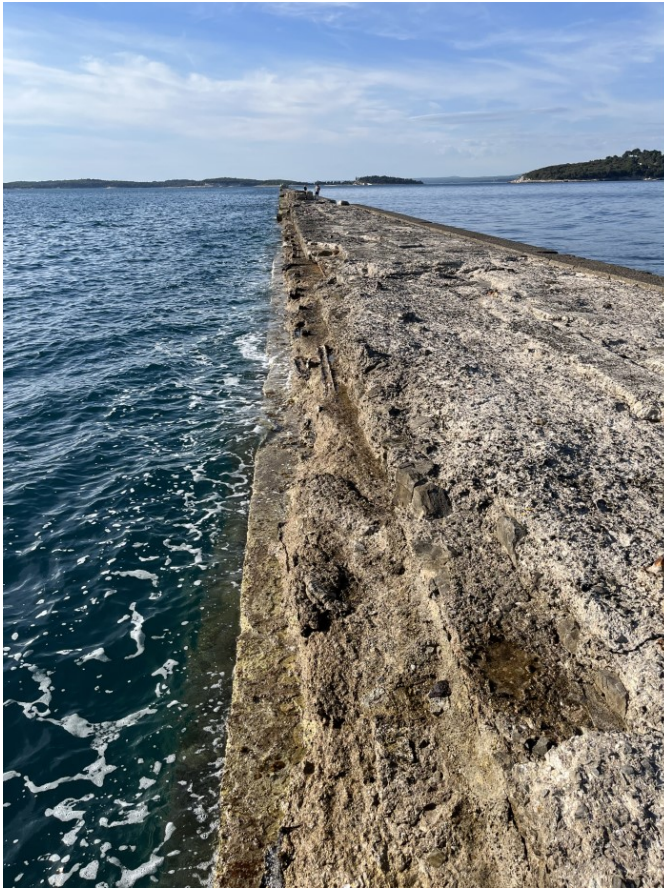
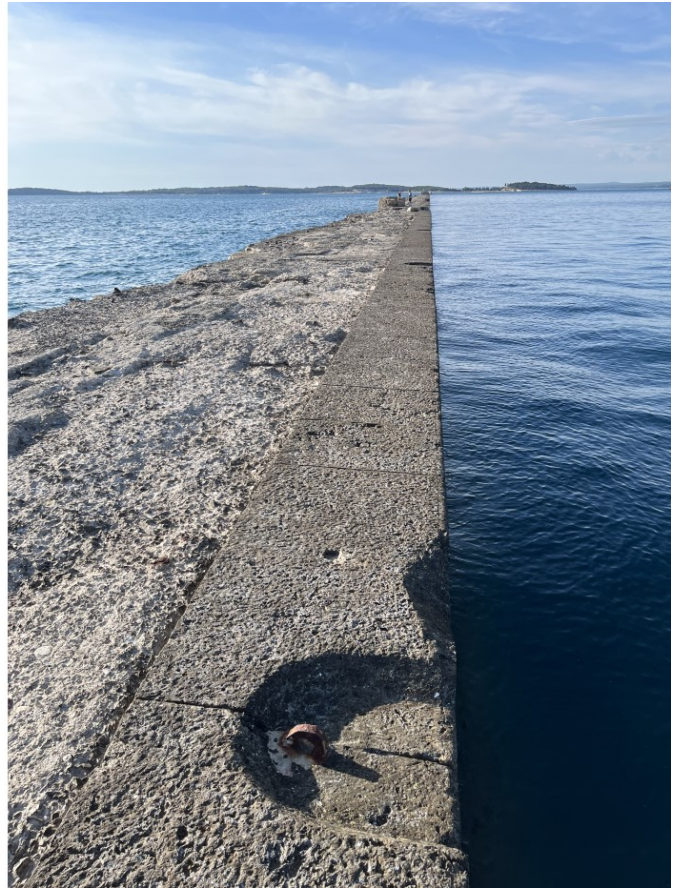
Slika 10: Vanjska (lijevo) i unutarnja (desno) strana Pulskog lukobrana

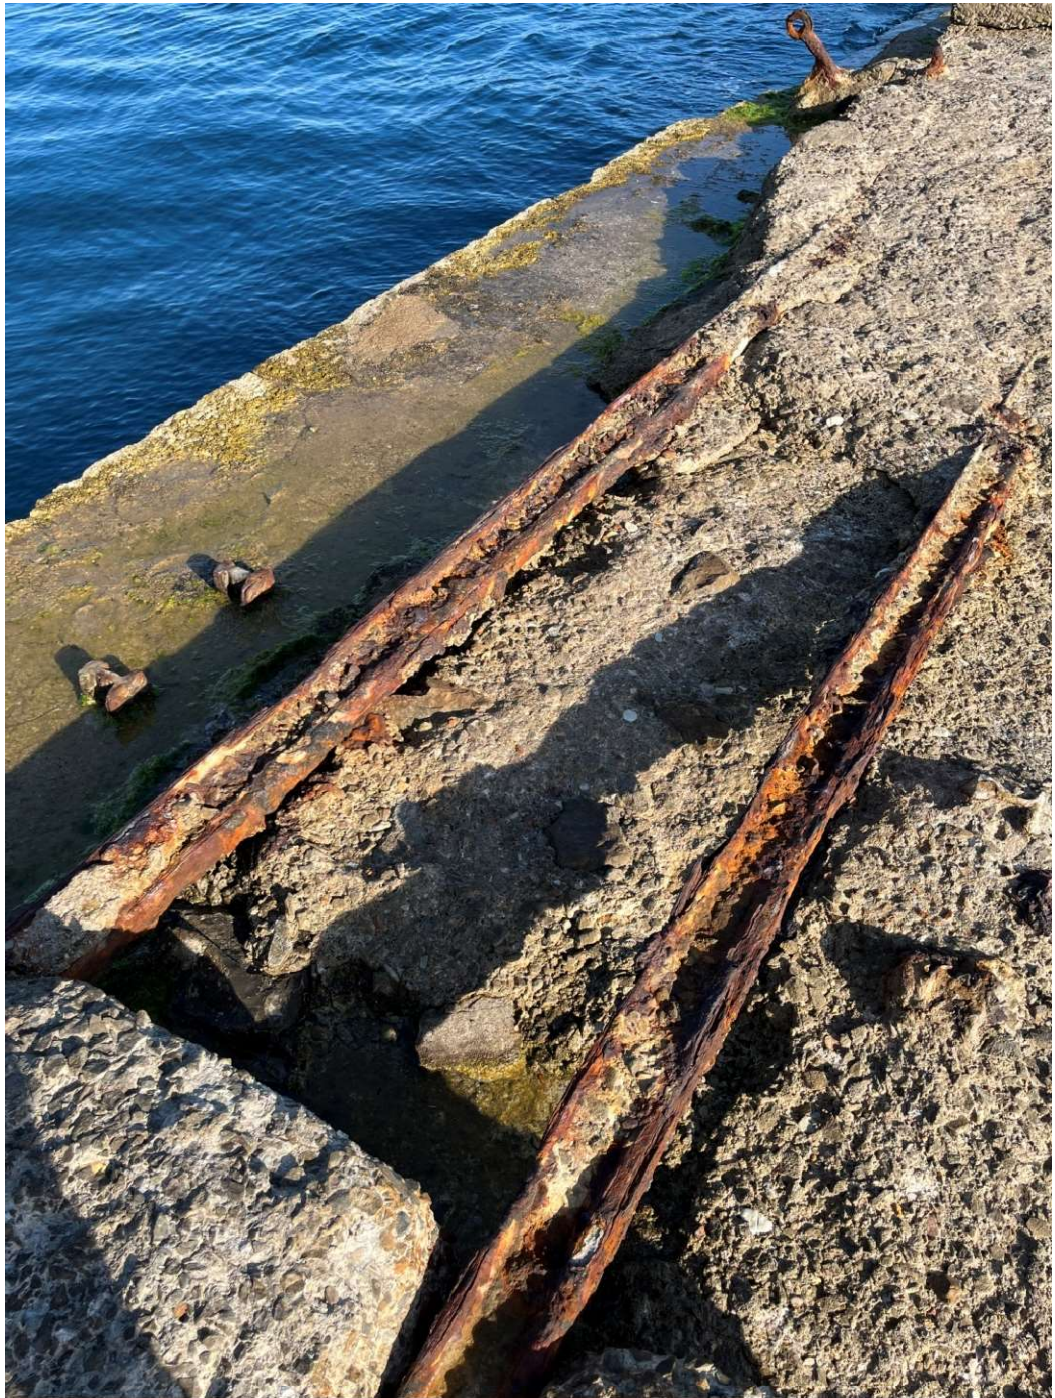
Slika 11: Armaturni čelični profili (šine) na mjestu gdje je došlo do potpunog oštećenja gornjeg sloja betona

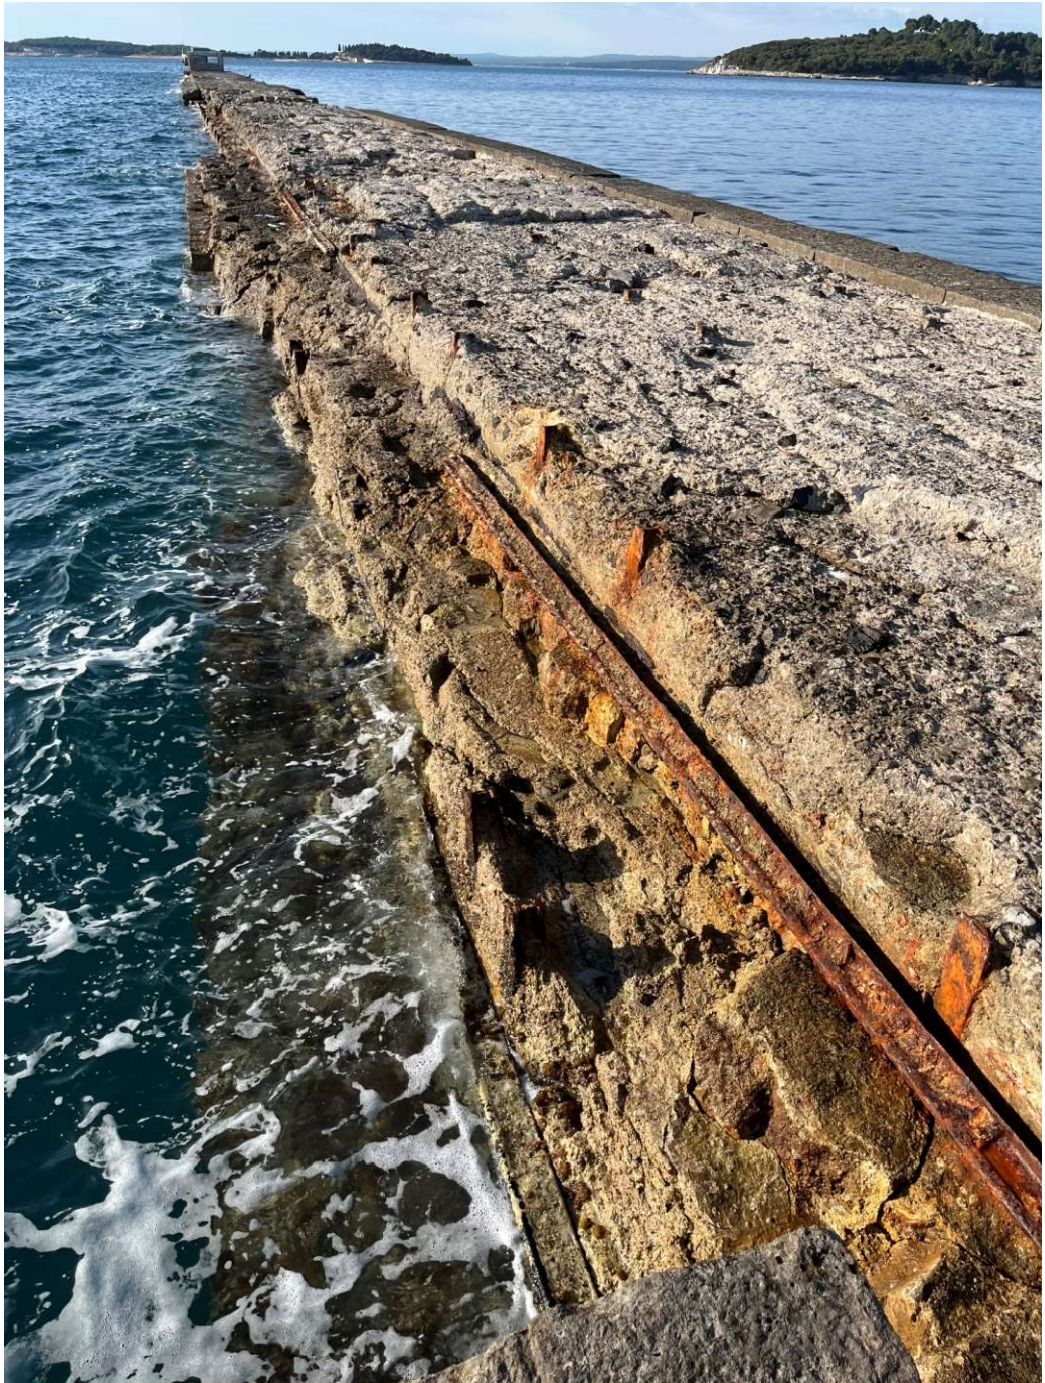
Slika 12: Detalj oštećenja na vanjskoj strani lukobrana

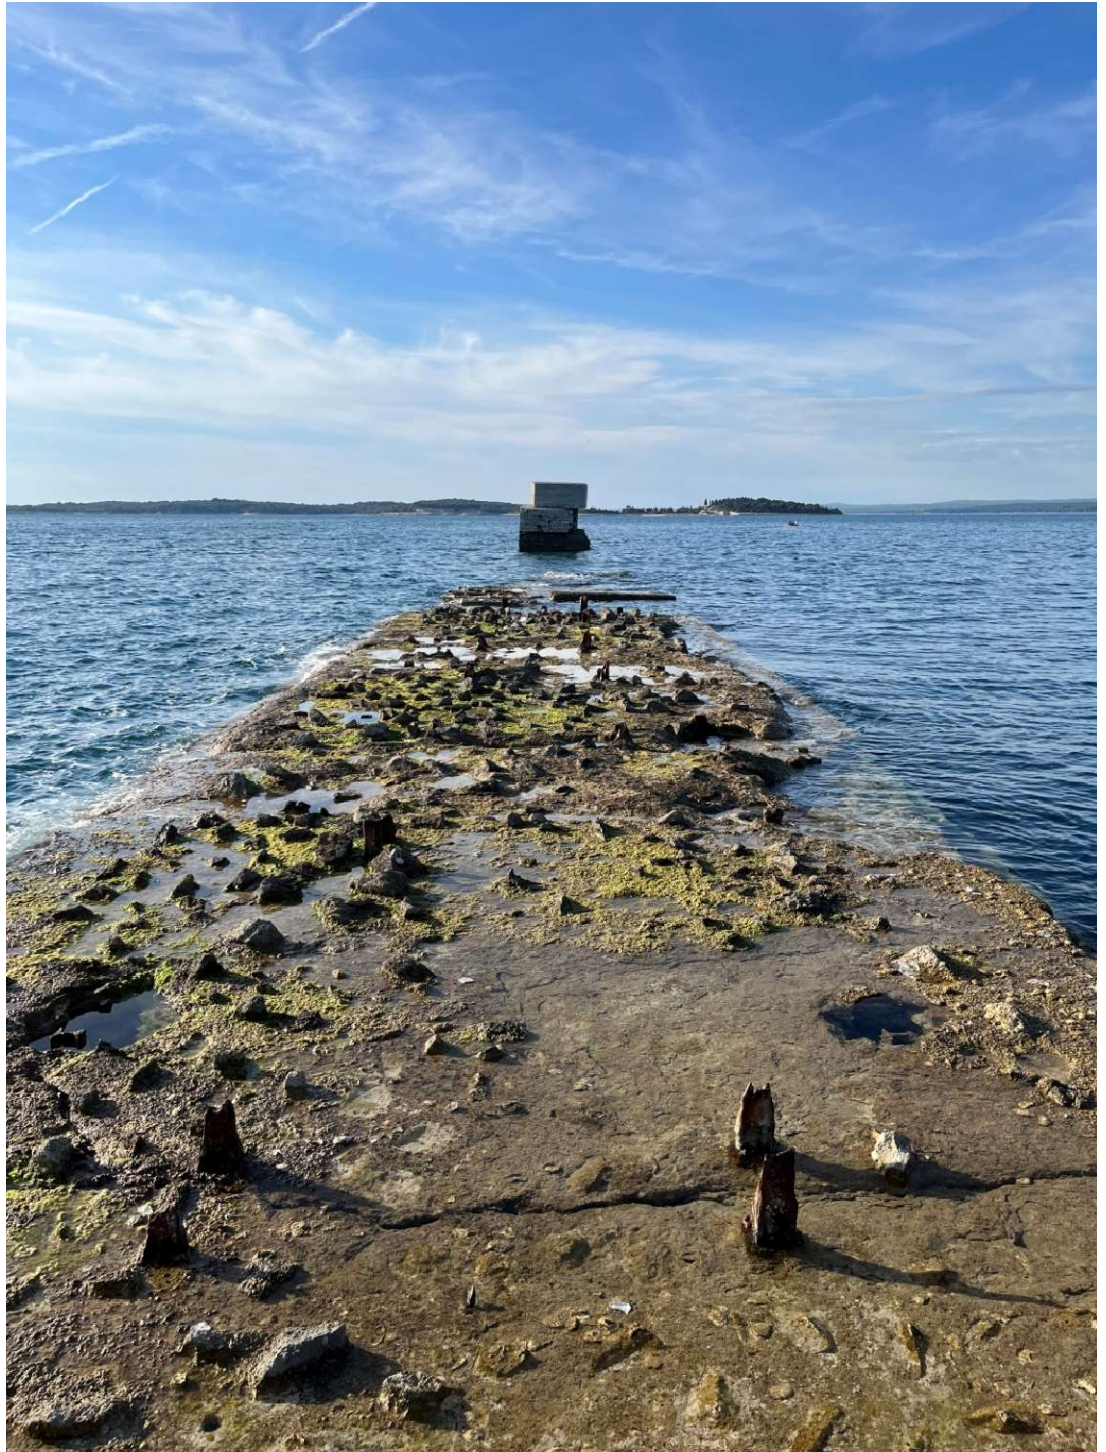
Slika 13: Detalj nezavršenog dijela Puskog lukobrana na stacionaži 0+720.00 m

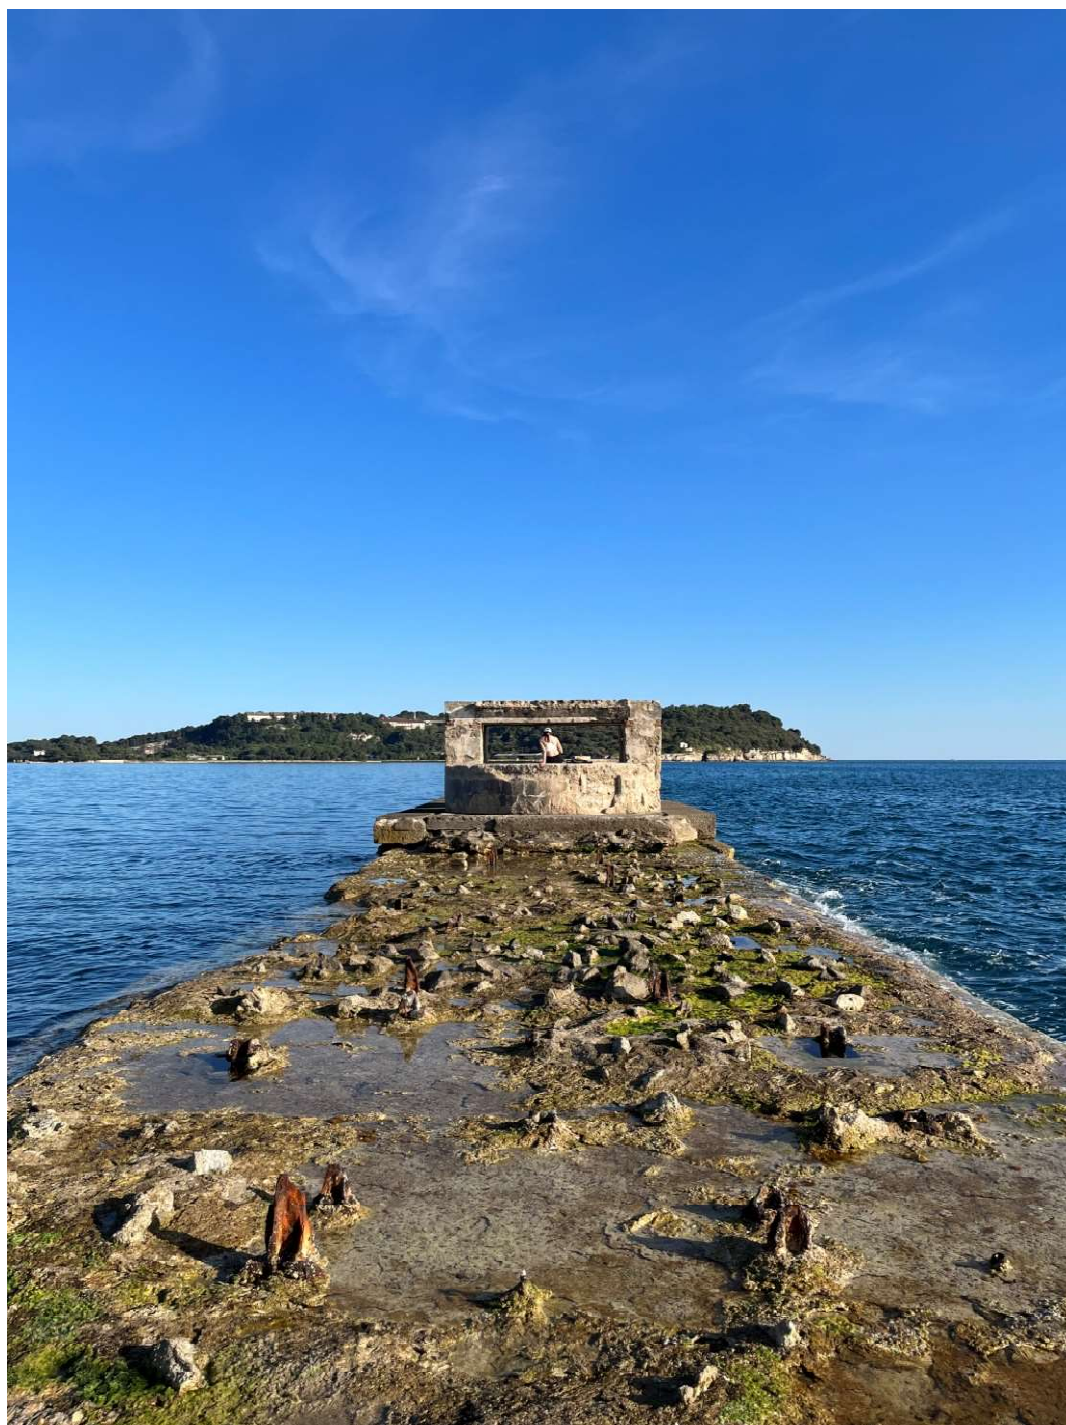
Slika 14: Detalj sa slike 13. gledan prema korijenu lukobrana

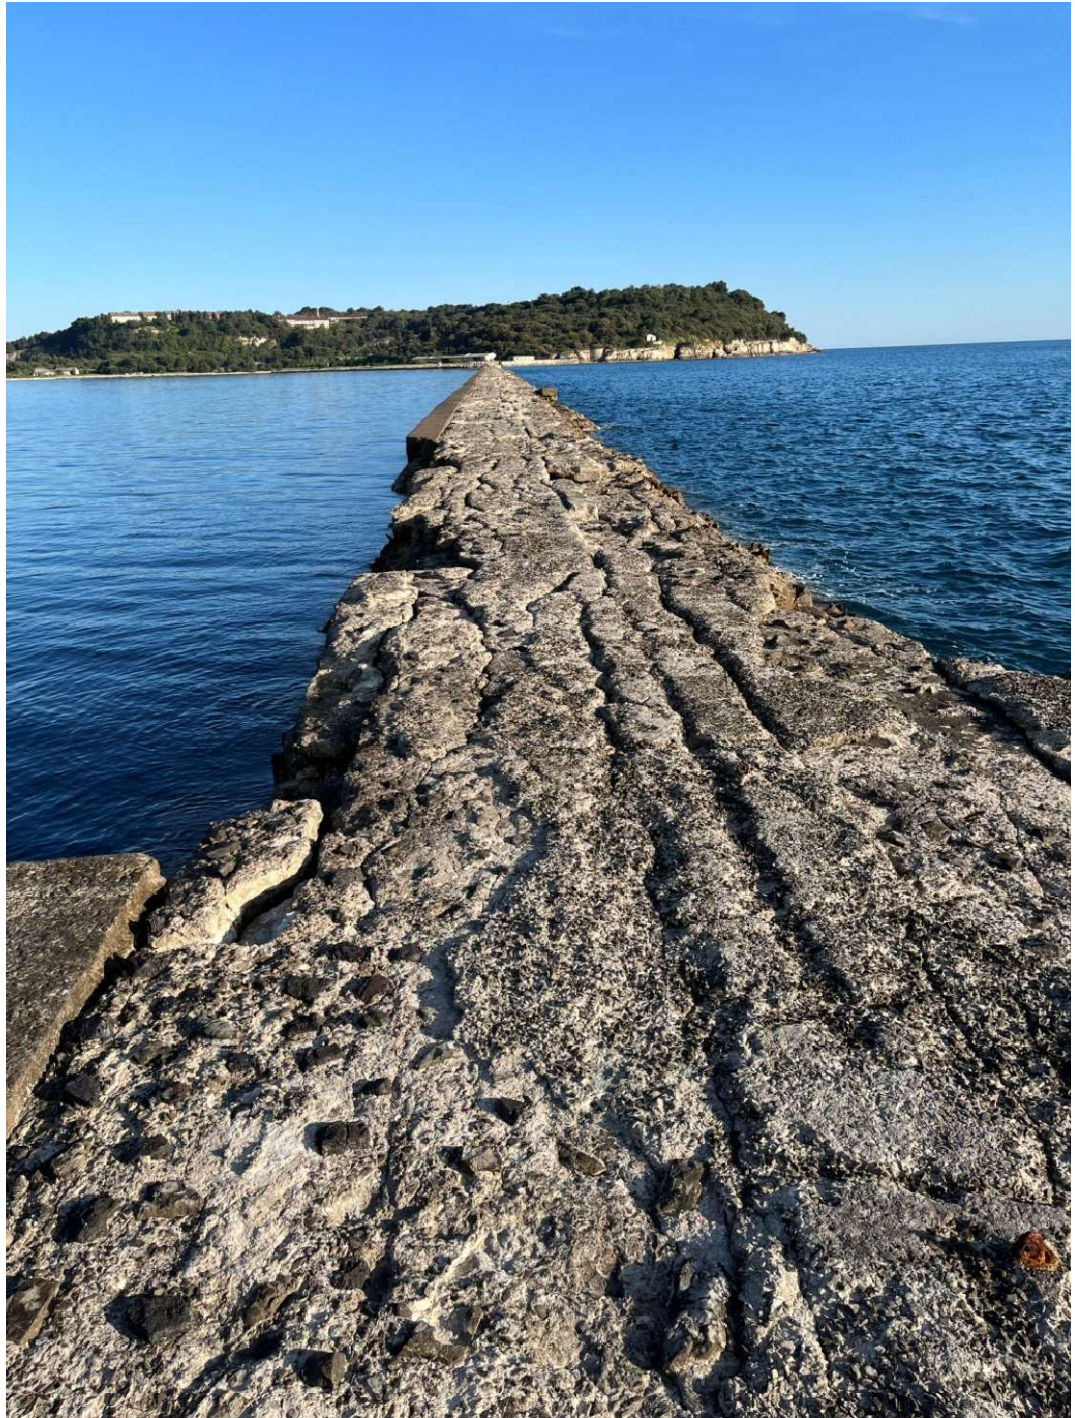
Slika 15: Vidljiva oštećenja uslijed djelovanja erozije

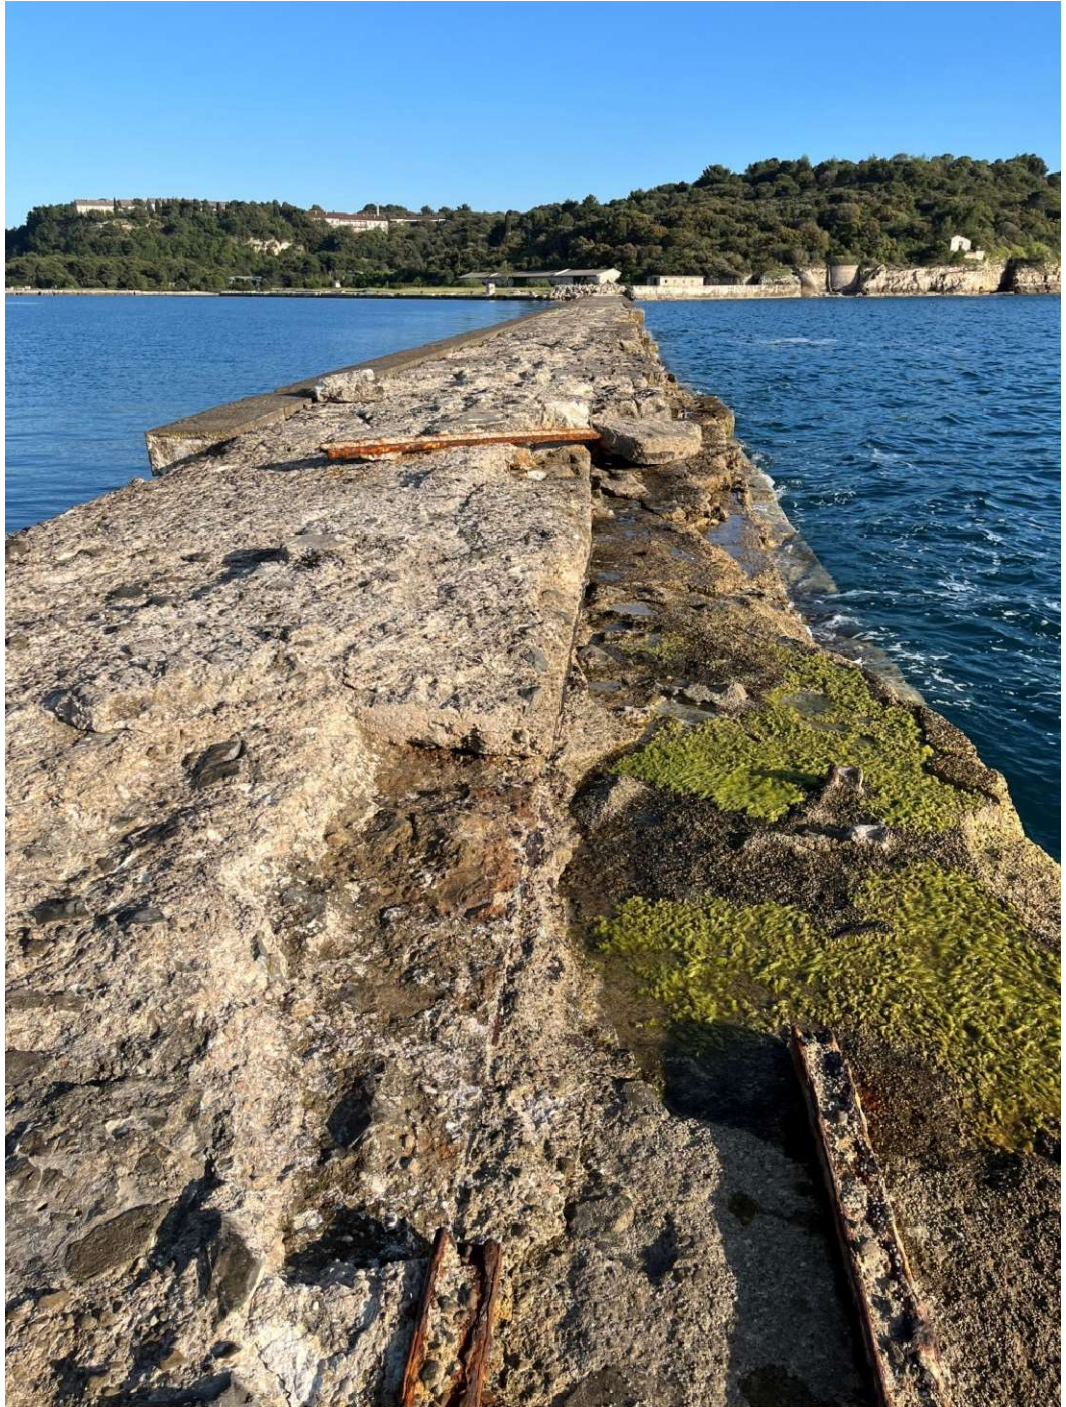
Slika 16: Detalj oštećenja vanjske strane lukobrana

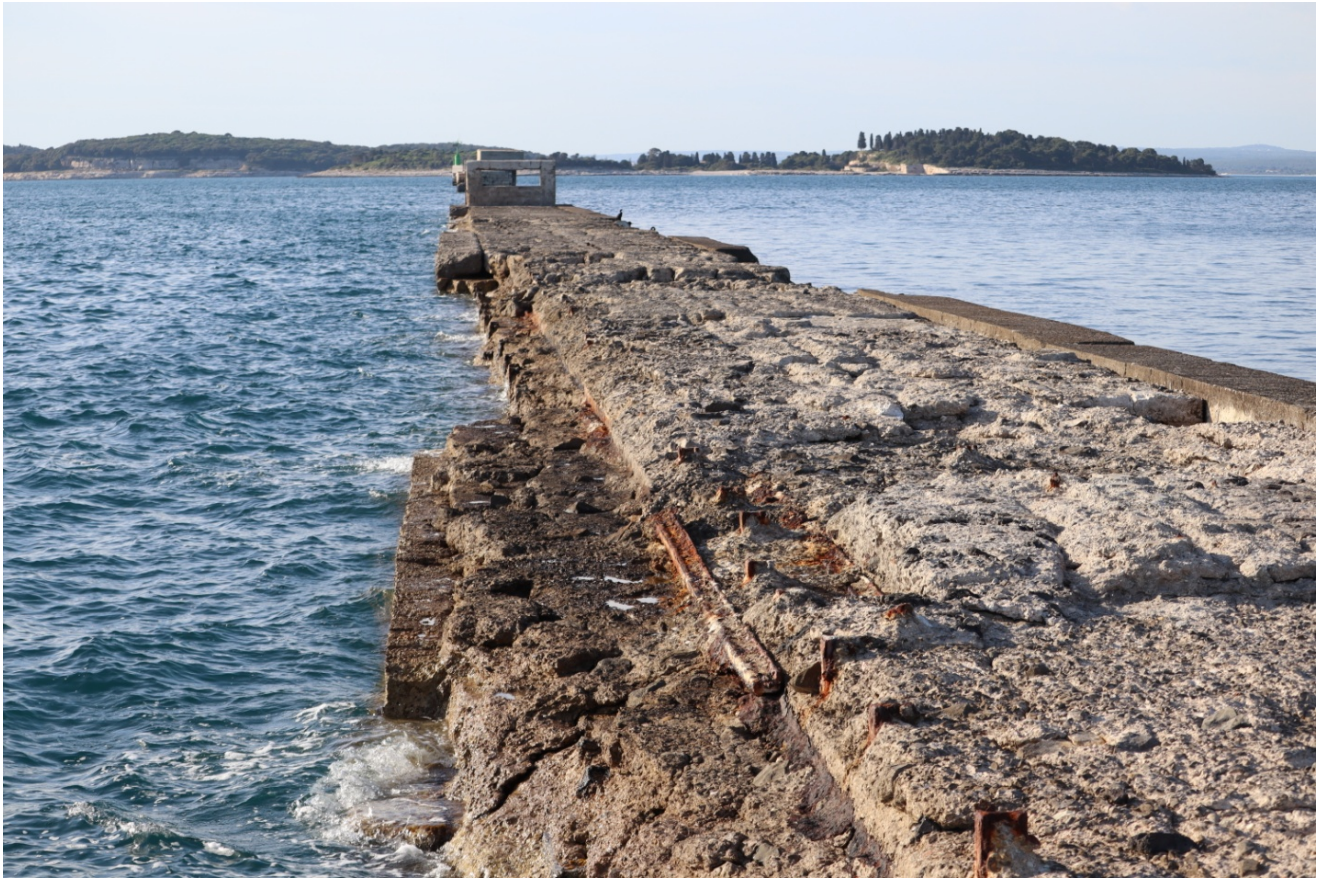
Slika 17: Detalj korodiranih čeličnih profila

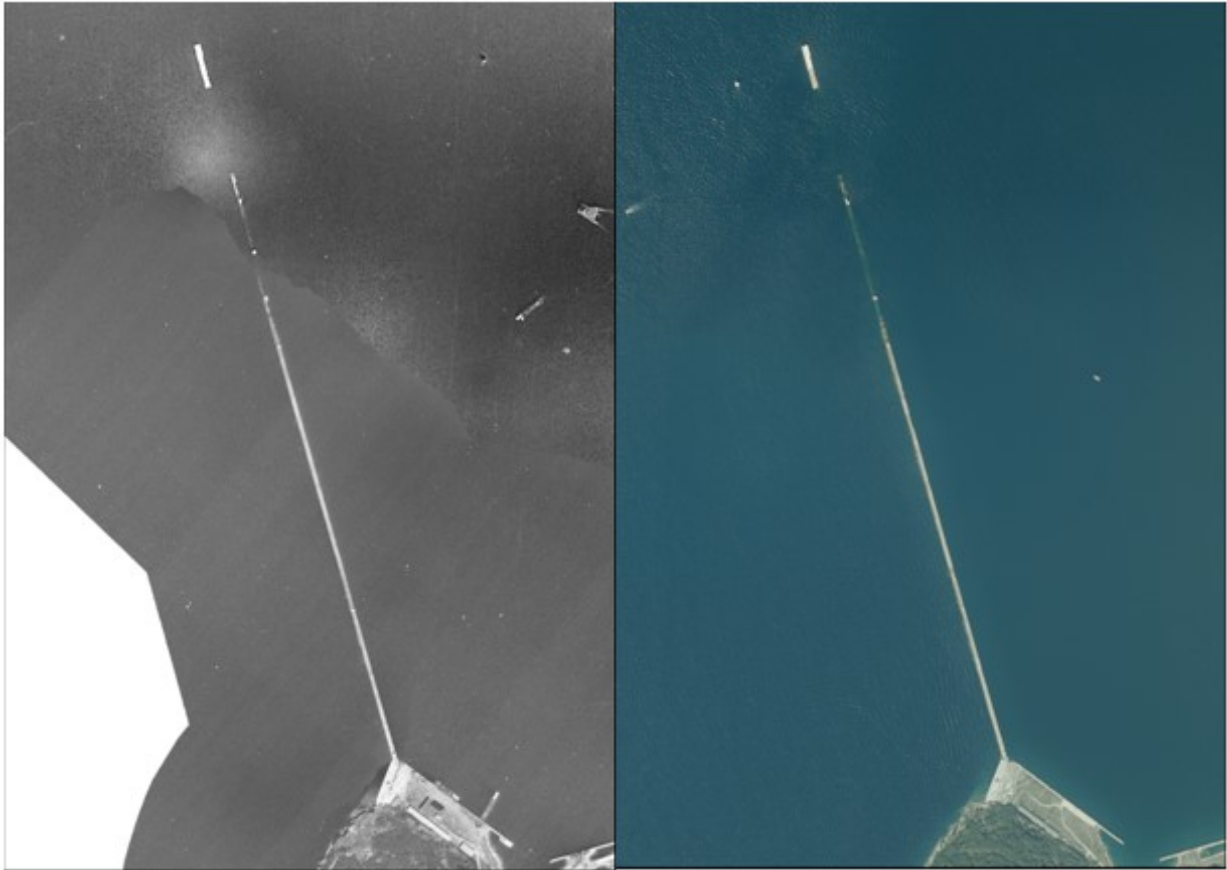
Slika 18: Stanje lukobrana prije 1968. i 2011. godine (Geoportal DGU; preuzeto 22.08.2024.)

Na prikazu (slika 18.) vidljivo je kako je kroz period od 43 godine došlo do dodatnih, ali ne i prevelikih oštećenja uslijed djelovanja erozije. Stanje lukobrana nije se previše promijenilo od 2011. do 2024. g.

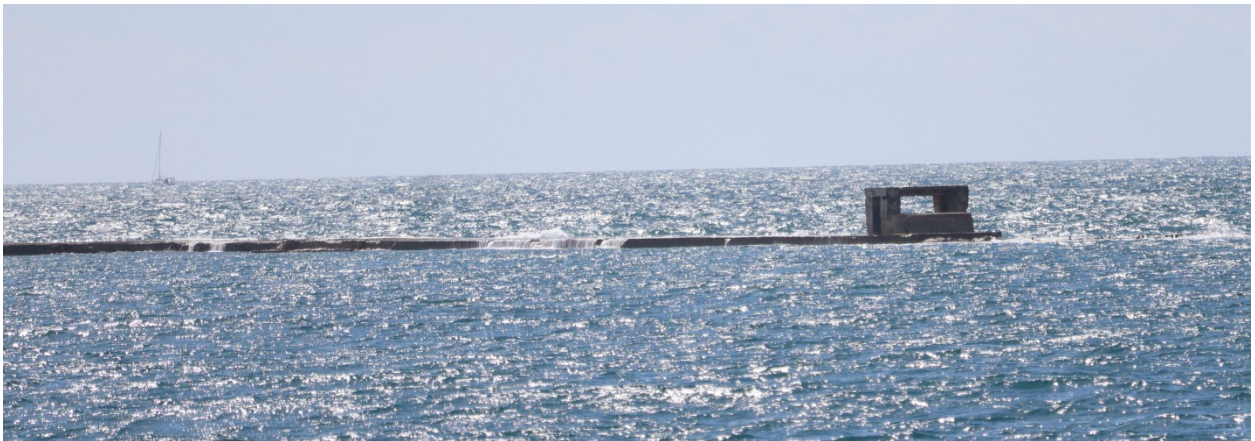
Proračun prelijevanja valova preko postojeće konstrukcije Pulskog lukobrana (slika 20.) proveden je prema EuroTop II (*Overtopping manual*). Proračun prelijevanja vertikalnog lukobrana određuje se za najnepovoljniju realnu situaciju, koja u našem slučaju predstavlja visoku razinu mora povratnog perioda od jedne godine, VV^1 . Nju uzimamo kao mjerodavnu razinu mora zato što nije vjerojatno da će za vrijeme najveće plime istovremeno djelovati i valovi.

Slika 20: Vidljivo prelijevanje preko postojećeg lukobrana za vrijeme puhanja slabog do umjerenog vjetra jugozapadnog smjera (Garbina)

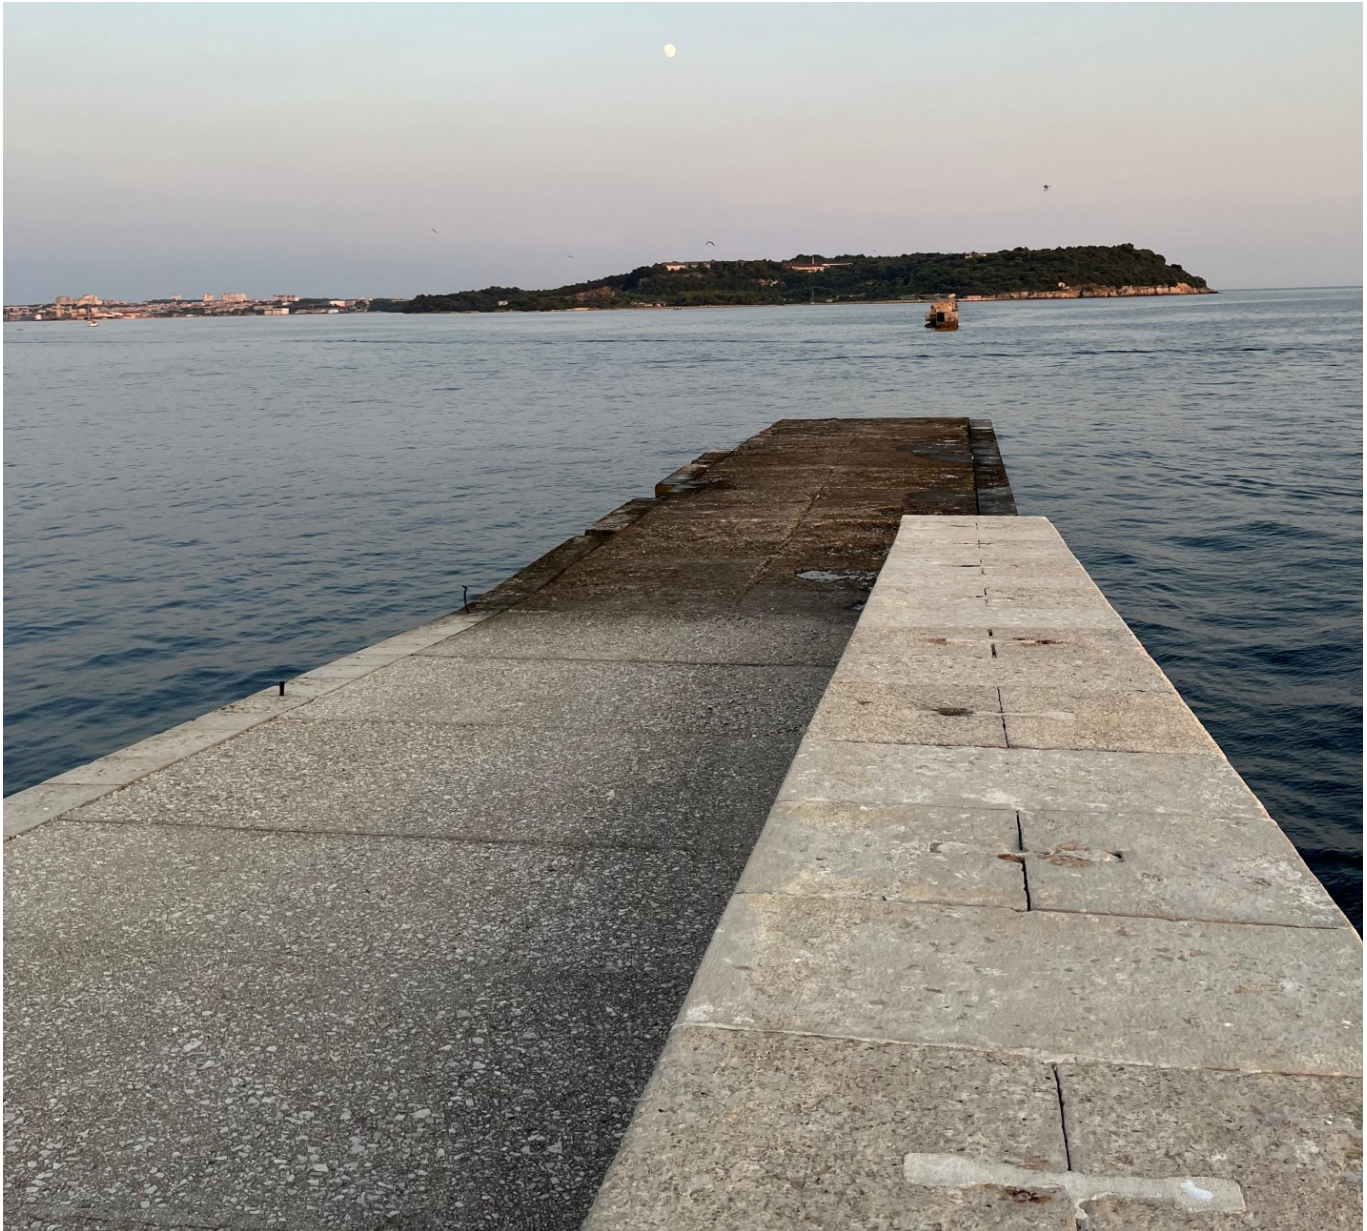
Slika 22: Postojeće stanje glave lukobrana na stacionaži 1+162.15 m za koju se vrši proračun
