**Kontrola sigurnosti vangradske ceste – primjena na dionici državne  
ceste D8**

**Diplomski rad**

**Rijeka, 2019.**

**SAFETY CONTROL ON RURAL ROAD - APPLICATION ON THE STATE ROAD D8  
SECTION**

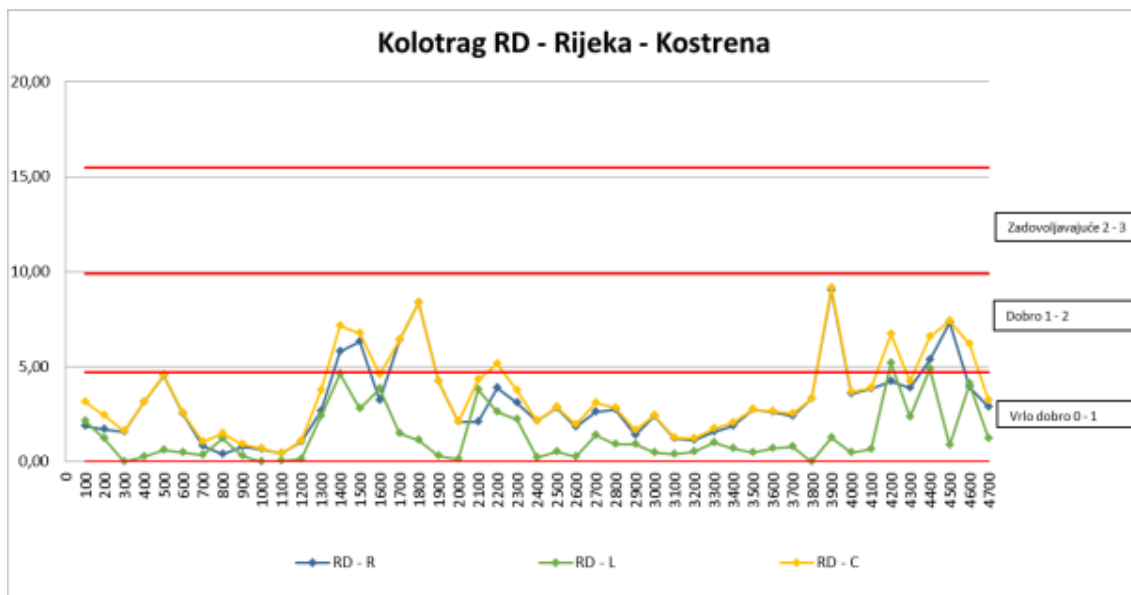
Slika 48. Dubine kolotruga na poddionicama za smjer Rijeka - Kostrena

Iz slike je vidljivo da je stanje kolnika u pogledu kolotruga u vrlo dobrom i dobrom stanju na cijelom potezu ove dionice (smjer Rijeka-Kostrena).

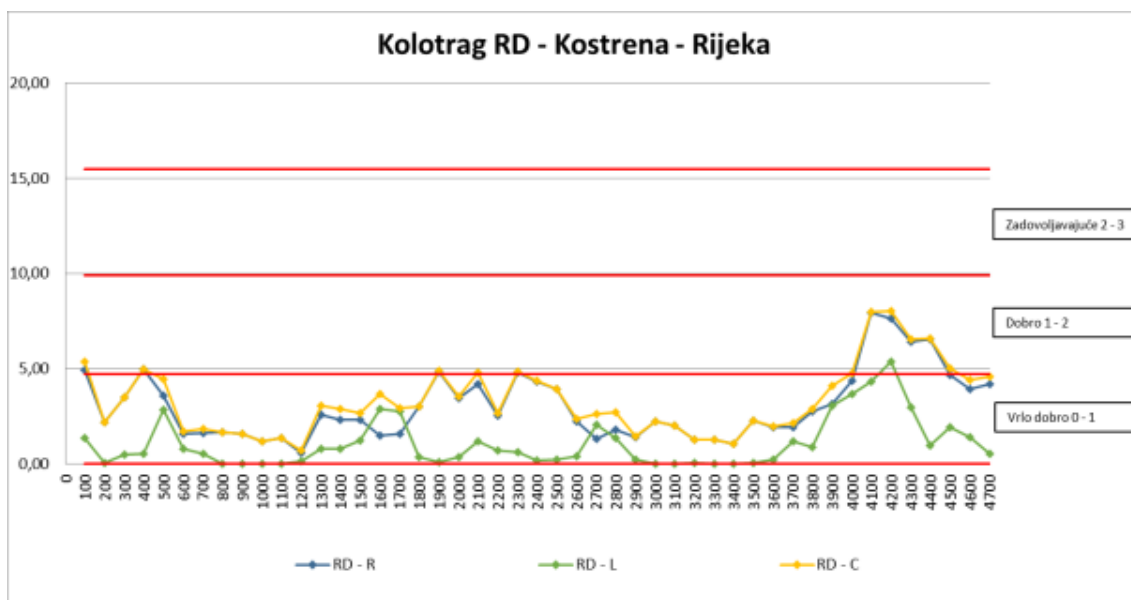
Slika 49. Dubine kolotruga na poddionicama za smjer Kostrena – Rijeka

Iz slike je vidljivo da je stanje kolnika u pogledu kolotruga u vrlo dobrom i dobrom stanju na cijelom potezu ove dionice (smjer Kostrena-Rijeka).

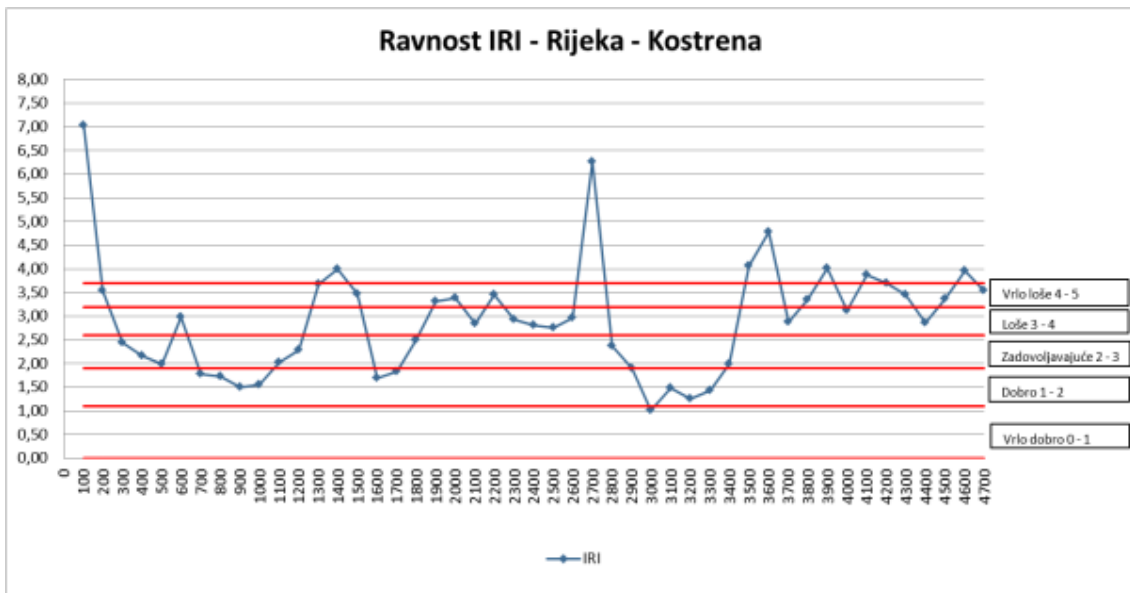
Slika 50. Vrijednost IRI-ija na poddionicama za smjer Rijeka-Kostrena, uspoređene s [14].

Analizom podataka je ustanovljeno da kolnik ispitne dionice u pogledu uzdužne ravnosti uglavnom u lošem i vrlo lošem stanju. Ipak od stacionaže 0+300 do stac. 0+500, od stac. 0+700 do stac. 1+200, od stac. 1+600 do stac. 1+800 i od stac. 2+800 do stac. 3+400 stanje kolnika ispitne dionice je zadovoljavajuće, dobro i vrlo dobro.

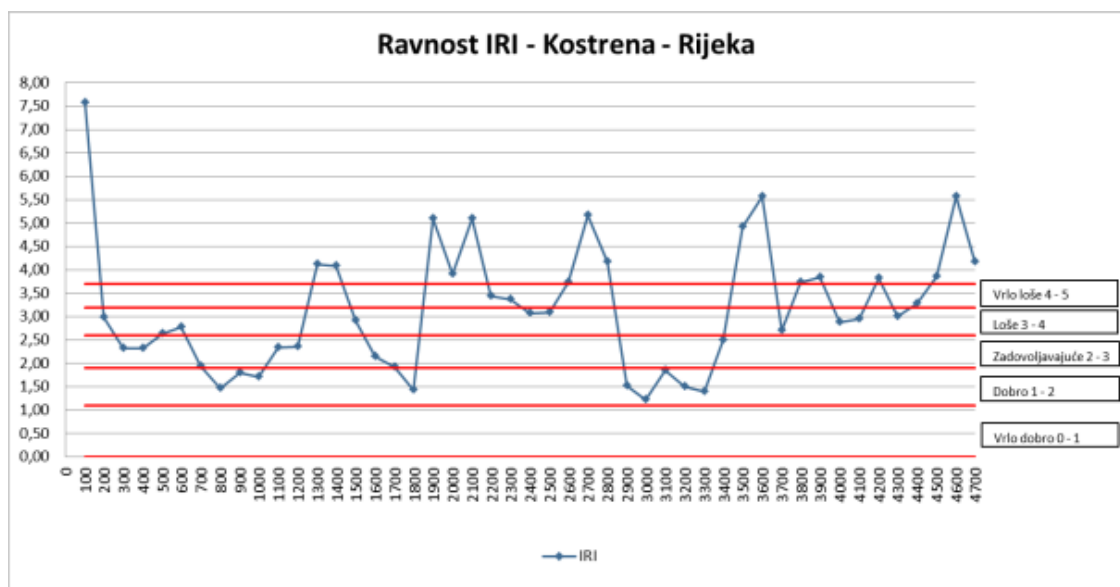
Slika 51. Vrijednost IRI-ija na poddionicama za smjer Kostrena-Rijeka, uspoređene s [14]

Analizom podataka je ustanovljeno da kolnik ispitne dionice u pogledu uzdužne ravnosti uglavnom u lošem i vrlo lošem stanju. Ipak od stacionaže 0+300 do stac. 0+400, od stac. 0+700 do stac. 1+200, od stac. 1+600 do stac. 1+800 i od stac. 2+900 do stac. 3+400 stanje kolnika ispitne dionice je zadovoljavajuće, dobro i vrlo dobro.

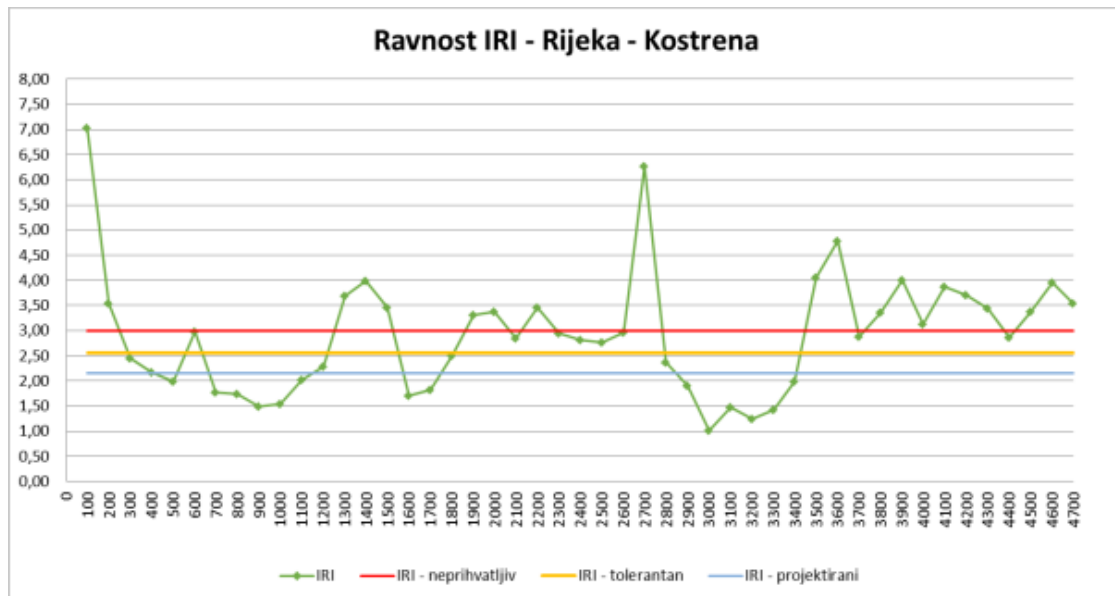
Slika 52. Vrijednosti IRI-ija na poddionicama za smjer Rijeka-Kostrena, uspoređene s [15].

Također je vidljivo da postoje pojedini dijelovi dionice i izvan granice neprihvatljivog indeksa ravnosti i to od stac. 0+000 do stac. 0+250, od stac. 1+250 do stac. 1+550, od stac. 1+850 do stac. 2+050, od stac. 2+150 do stac. 2+300, od stac. 2+600 do stac. 2+750 i od stac. 3+450 do stac. 4+700.

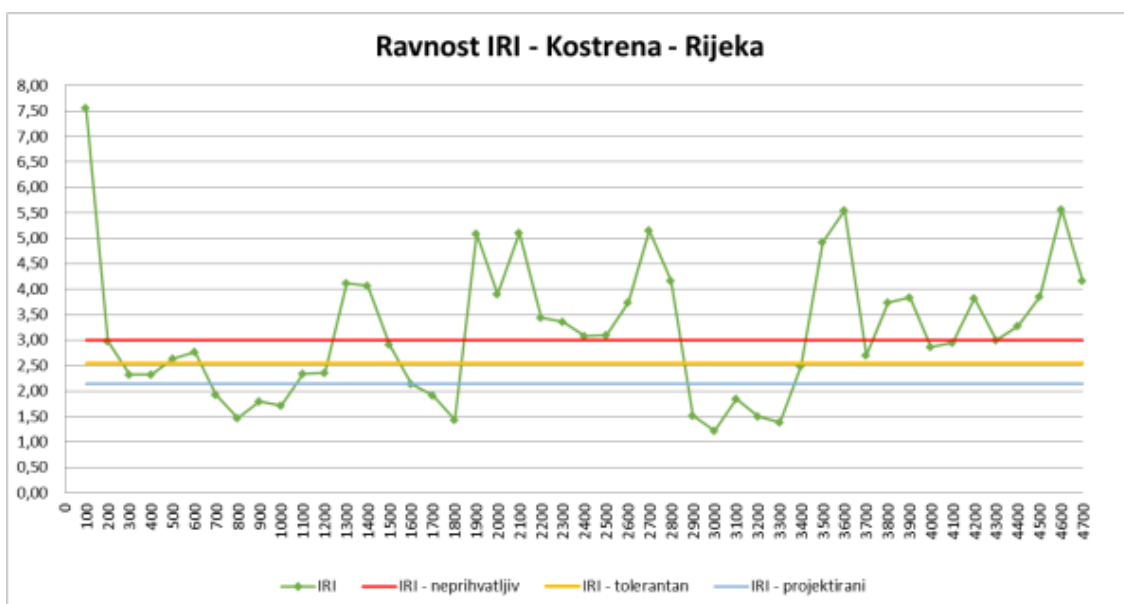
Slika 53. Vrijednost IRI-ija na poddionicama za smjer Kostrena-Rijeka, uspoređene s [15].

Također je vidljivo da postoje djelomično ispitne dionice i izvan granice neprihvatljivog indeksa ravnosti i to od stac. 0+000 do stac. 0+200, od stac. 1+250 do stac. 1+450, od stac. 1+850 do stac. 2+850, od stac. 3+450 do stac. 3+650, od stac. 3+750 do stac. 3+950 i od stac. 4+100 do stac. 4+700.

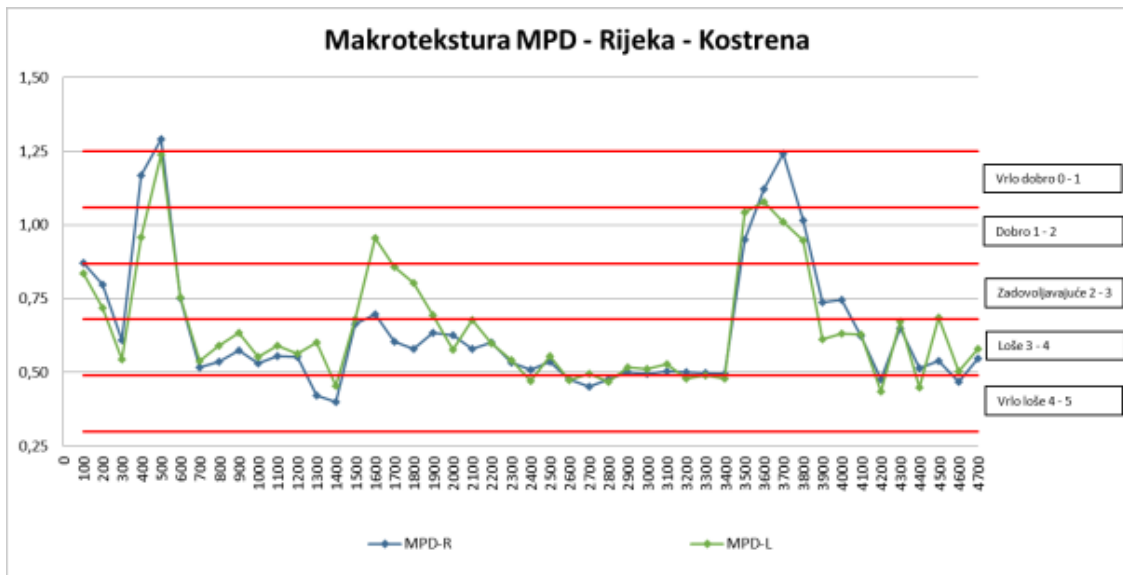
Slika 54. Vrijednosti makroteksure na poddionicama za smjer Rijeka-Kostrena, uspoređene s [14]

Analizom podataka je ustanovljeno da kolnik ispitne dionice u pogledu makroteksture uglavnom u lošem i vrlo lošem stanju. Ipak od stac. 0+350 do stac. 0+650 (lijevi i desni kolotrag), od stac. 1+500 do stac. 1+900 (lijevi kolotrag) i od stac. 3+450 do stac. 3+850 (lijevi kolotrag) i do 4+050 (desni kolotrag) stanje kolnika ispitne dionice je zadovoljavajuće, dobro i vrlo dobro.

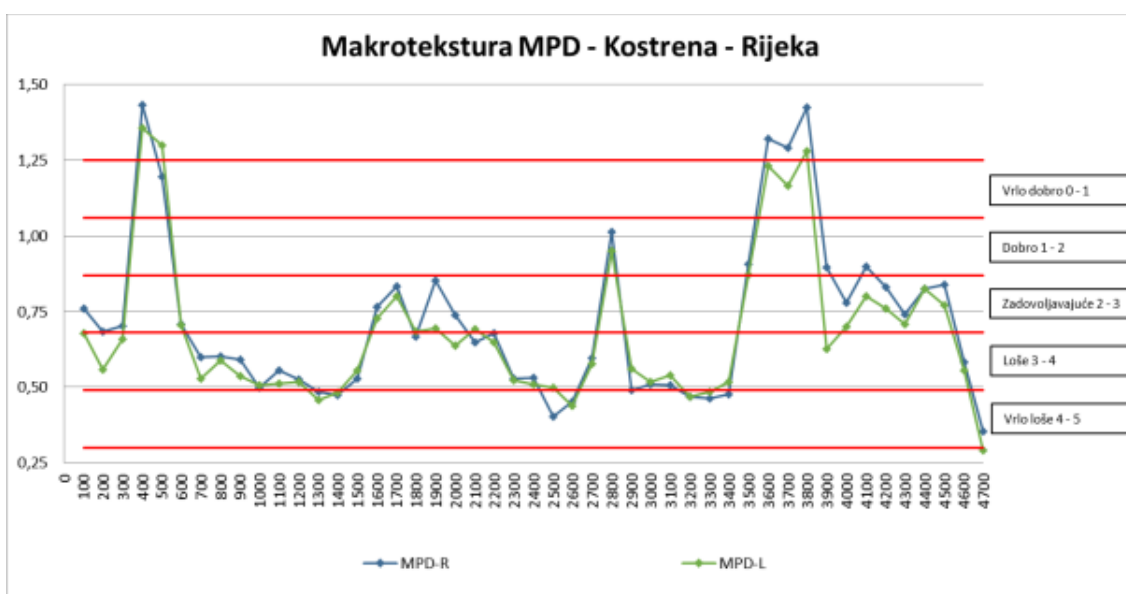
Slika 55. Vrijednosti makroteksure na poddionicama za smjer Kostrena - Rijeka, uspoređene s [14].

Analizom podataka je ustanovljeno da kolnik ispitne dionice u pogledu makroteksure uglavnom u lošem i vrlo lošem stanju. Ipak od stac. 0+000 do stac. 0+650 (desni kolotrag) i od 0+300 do stac. 0+600 (lijevi kolotrag), od stac. 1+650 do stac. 1+750, od stac. 1+850 do stac. 2+050 (desni kolotrag), od 2+750 do 2+850, od 3+450 do 3+850 (lijevi kolotrag) i do 4+450 (desni kolotrag) i od 3+950 do 4+450 (lijevi kolotrag) stanje kolnika ispitne dionice je zadovoljavajuće, dobro i vrlo dobro.

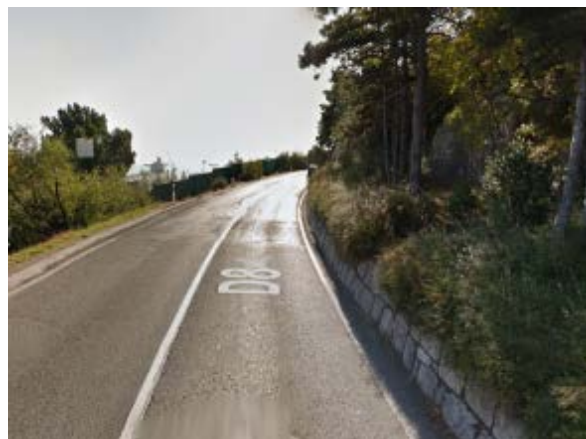
Iz Slike 59. vidljivo je da uz desni rub prometnog traka nema izgrađene potrebne berme koja bi osigurala potrebnu širinu preglednosti nego je izgrađen parapetni kameni zid visine cca 1 m koji je obrasao raslinjem koje dodatno utječe na preglednost u krivini.

Slika 59. Poprečni presjek horizontalne krivine 1 (<https://www.google.com/maps/>)

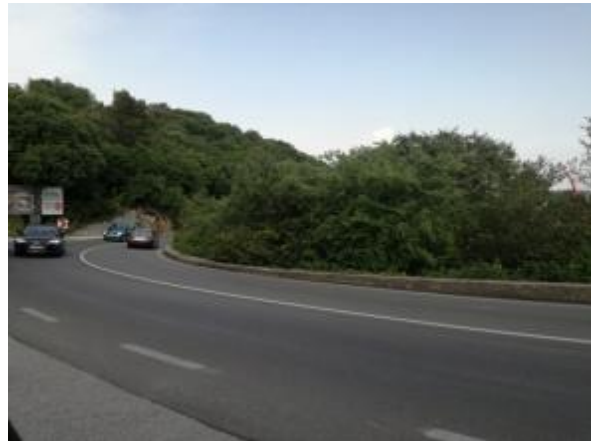
Iz Slike 61. vidljivo je da uz desni rub prometnog traka nema izgrađene potrebne berme koja bi osigurala širinu preglednosti nego je izgrađen parapetni kameni zid visine cca 0,6 m koji nema utjecaj na preglednost krivine nego visoko raslinje neposredno uz prometnicu odnosno obuhvaćeno je gotovo cijela površina potrebne preglednosti.

Slika 61. Poprečni presjek horizontalne krivine 2

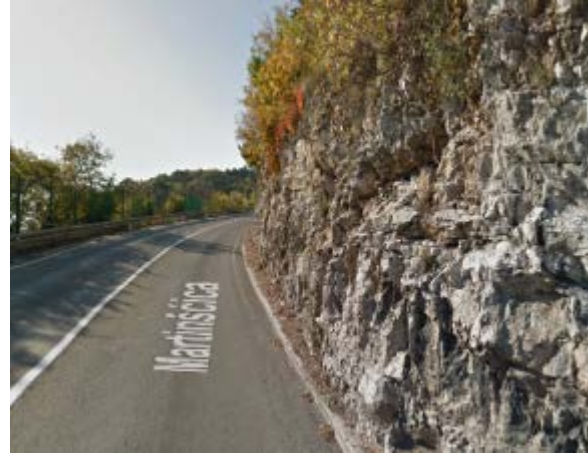
Iz Slike 63. vidljivo je da uz desni rub prometnog traka nema izgrađene potrebne berme koja bi osigurala preglednost nego postoji visoki vrlo strmi usjek.

Slika 63. Poprečni presjek horizontalne krivine 3 (<https://www.google.com/maps/>)

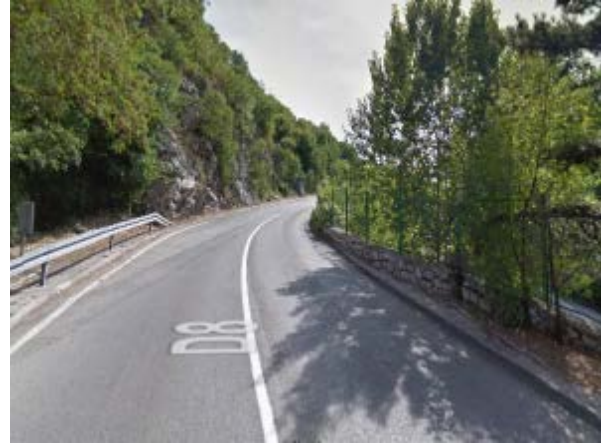
Iz Slike 65. vidljivo je da uz desni rub prometnog traka nema izgrađene potrebne berme koja bi osigurala preglednost nego je izgrađen parapetni kameni zid visine cca 0,8 m na kojem se nalazi zaštitna ograda visine cca 2,0 m koja je djelomično obavijena zelenjem te na taj način onemogućeno potrebnu preglednost.

Slika 65. Poprečni presjek horizontalne krivine 4 (<https://www.google.com/maps/>)

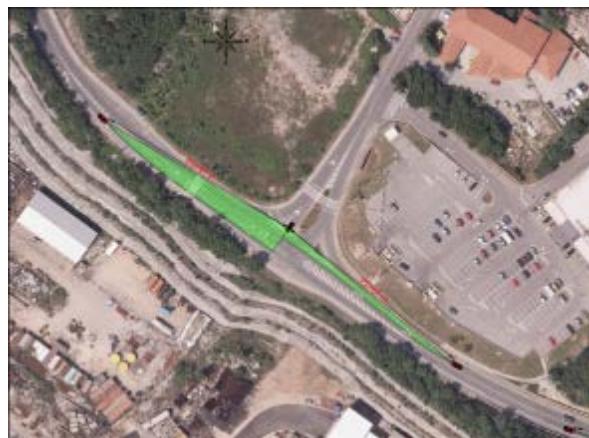
Slika 66. Raskrižje Vrh Martinšćice

Analizirajući sliku 66. može se zaključiti da polje preglednosti u oba smjera zadovoljava.

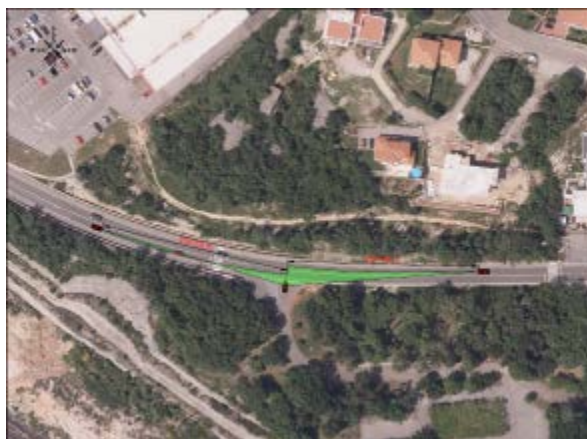
Slika 67. Raskrižje Hotel Lucija

Analizirajući sliku 67. može se zaključiti da polje preglednosti u oba smjera zadovoljava.

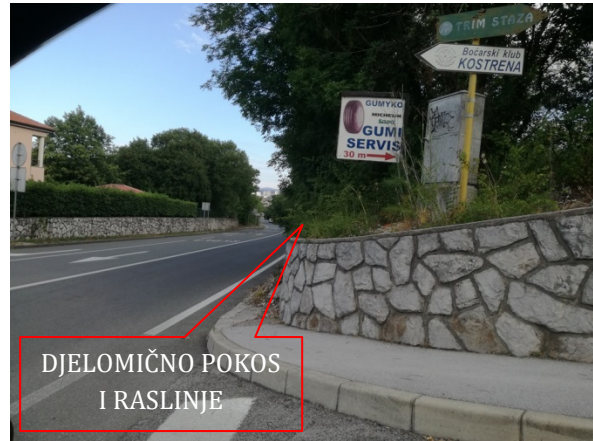
Na Slici 69. prikazan je pogled na raskrižje iz smjera Kostrena-Rijeka, gdje je vidljivo da na preglednost u raskrižju utječe raslinje iznad zida.

Slika 69. Poprečni presjek - raskrižje Žuknica

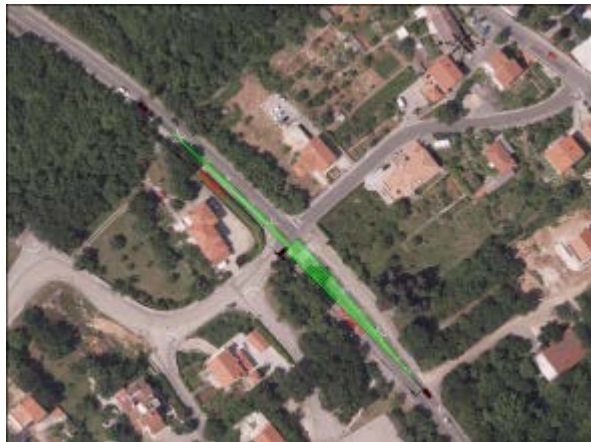
Analizirajući sporedni smjer iz naselja Žuknica (Slika 70) može se zaključiti da polje preglednosti u oba smjera zadovoljava.

Slika 70. Raskrižje Žuknica – smjer iz naselja Žuknica

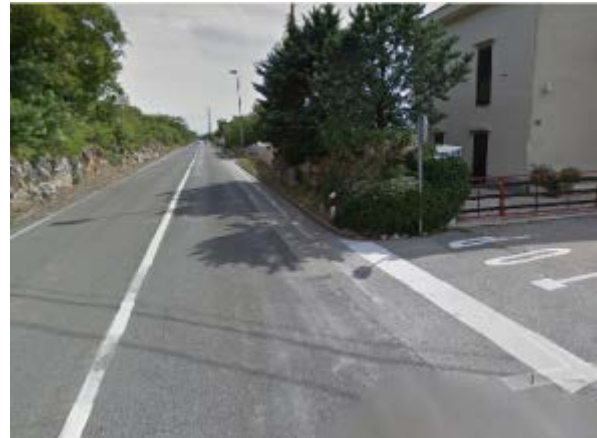
Na slici 72. prikazan je pogled na raskrižje iz smjera Rijeka-Kostrena, gdje je vidljivo da na preglednost iz sporednog smjera utječe raslinje na samom spoju sporednog i glavnog smjera.

Slika 72. Poprečni presjek - raskrižje Doričići  
(<https://www.google.com/maps/>)

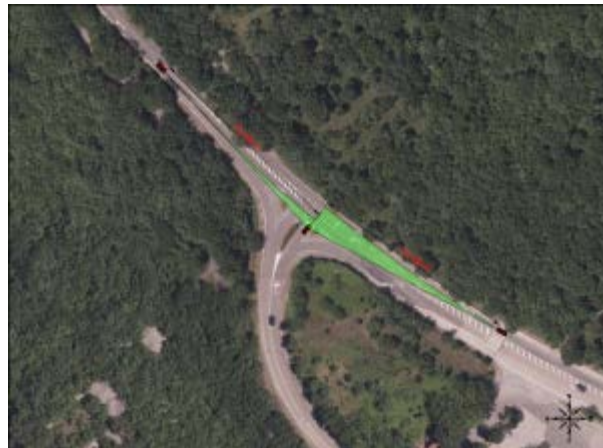
Slika 73. Raskrižje Paveki

Analizirajući Sliku 73. može se zaključiti da polje preglednost u oba smjera zadovoljava.

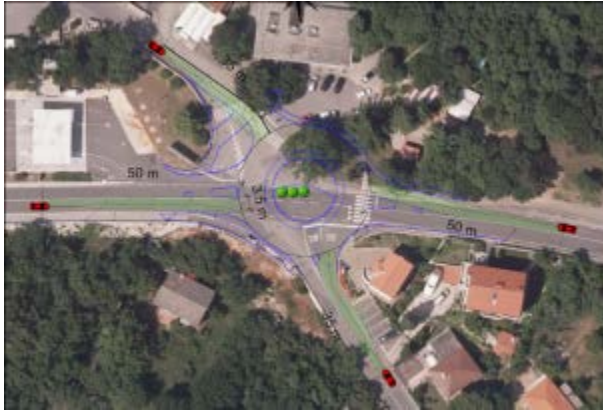
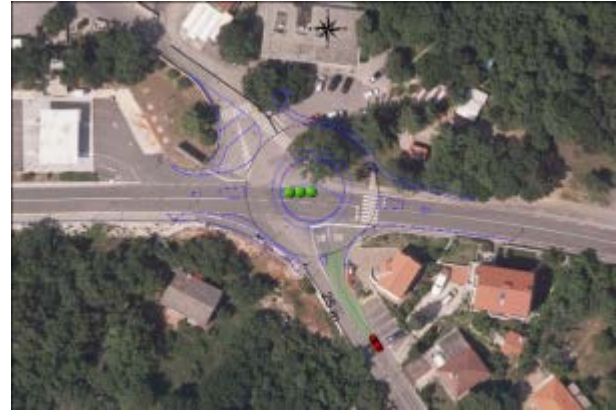
Analizirajući prilaznu preglednost, prema slikama 74. i 75. može se zaključiti da je preporučena duljina zaustavne preglednosti osigurana za privoze 1, 3 i 4, dok na privoz 2 nije osigurana preporučena niti minimalna duljina zaustavne preglednosti.

Slika 74. Prilazna preglednost privoza raskrižju – preporučena zaustavna preglednost

Slika 75. Prilazna preglednost privoza raskrižju – minimalna zaustavna preglednost

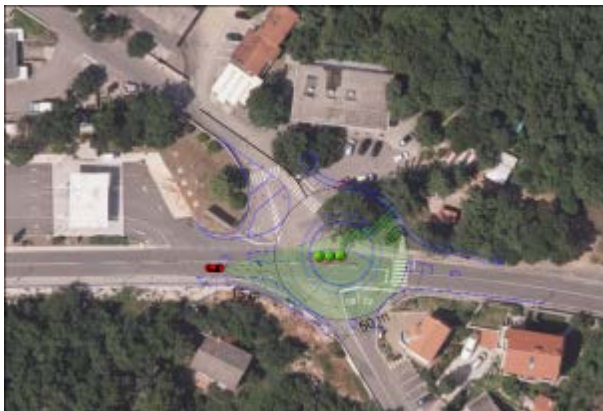
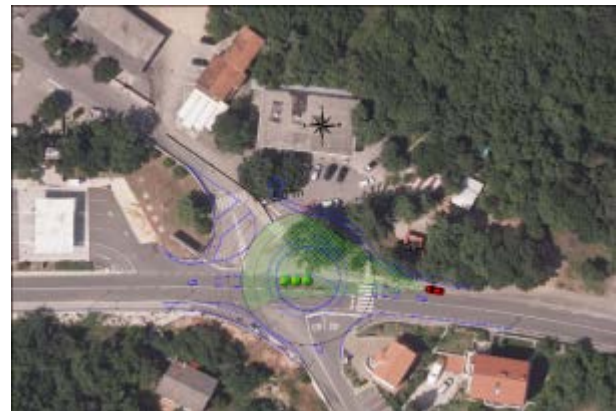
Za analizu preglednosti na ulazu koristi se preporučena zaustavna preglednost od 50 m, te je prema Slici 76 i 77. moguće zaključiti da preglednost na ulazu kod privoza 1 i 3 nije u potpunosti zadovoljena zbog raslinja koje se nalazi u središnjem otoku kružnog raskrižja.

Slika 76. Preporučena preglednost na ulazu - privoz 1

Slika 77. Preporučena preglednost na ulazu - privoz 3
