Palača Rafinerije šećera u Rijeci

Undergraduate thesis / Završni rad

2020

PALAČA RAFINERIJE ŠEĆERA U RIJECI
THE PALACE OF SUGAR REFINERY IN RIJEKA

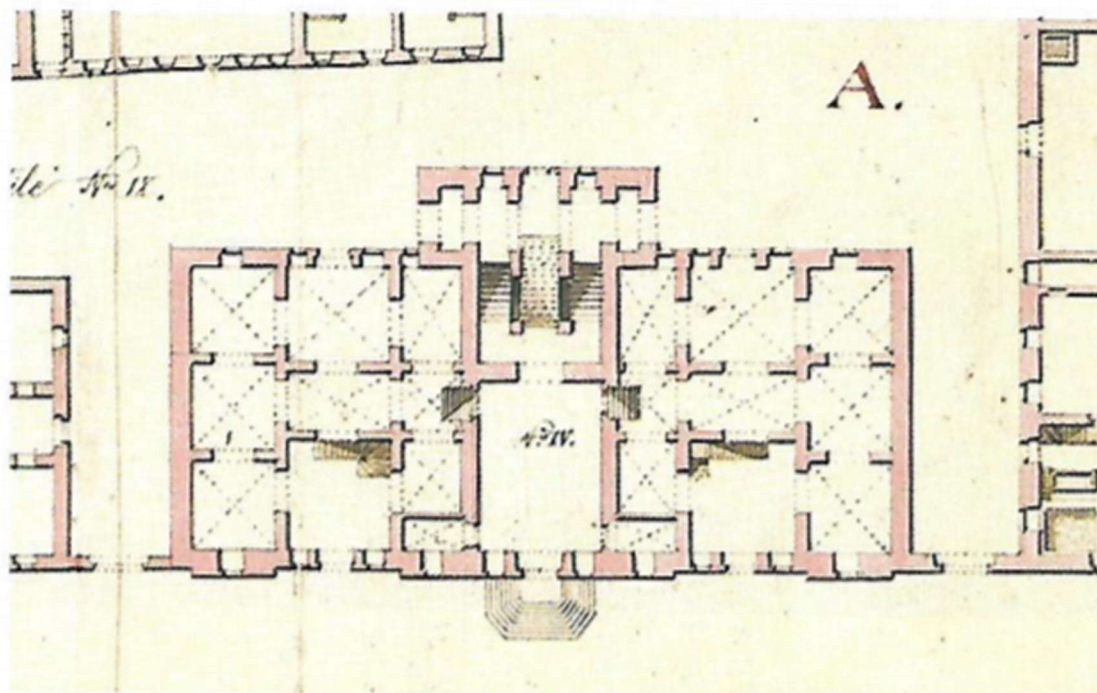
Slika 9. – Tlocrt upravne zgrade iz 1842. godine

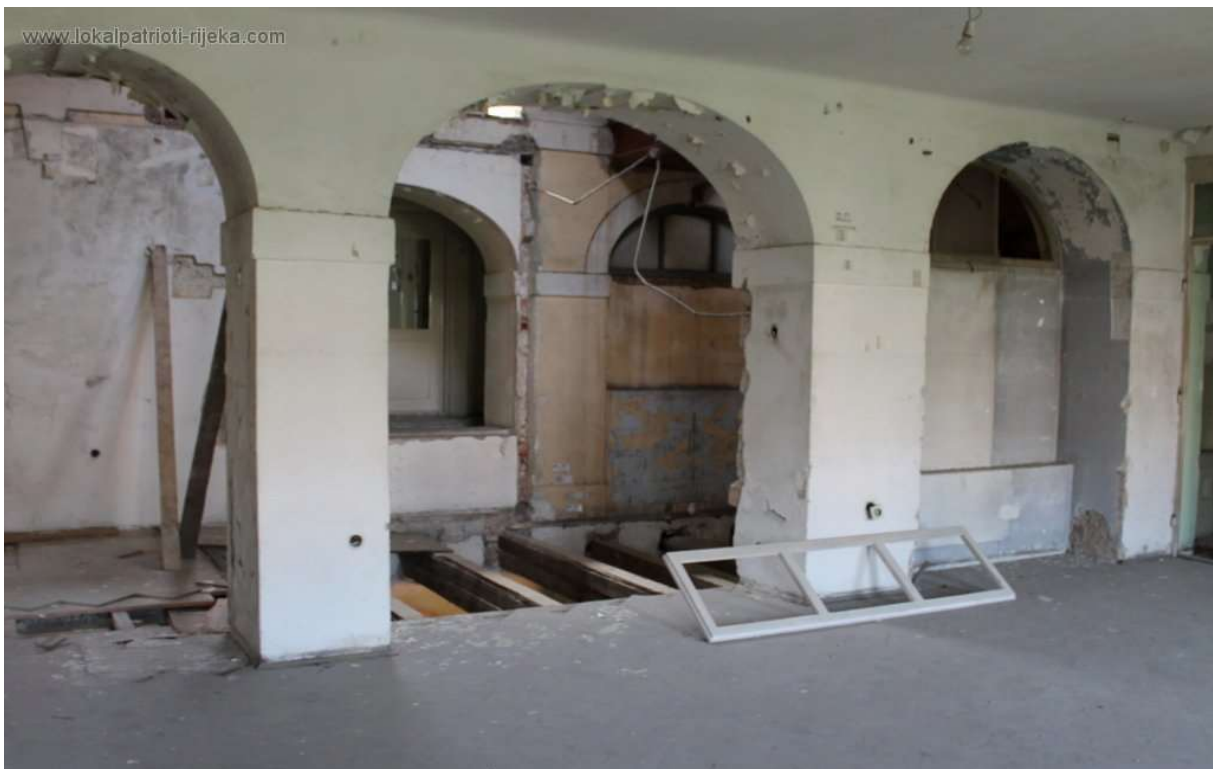
Slika 16. – Dio međukatne konstrukcije između 2. i 3. kata koji je projektom rekonstrukcije uklonjen

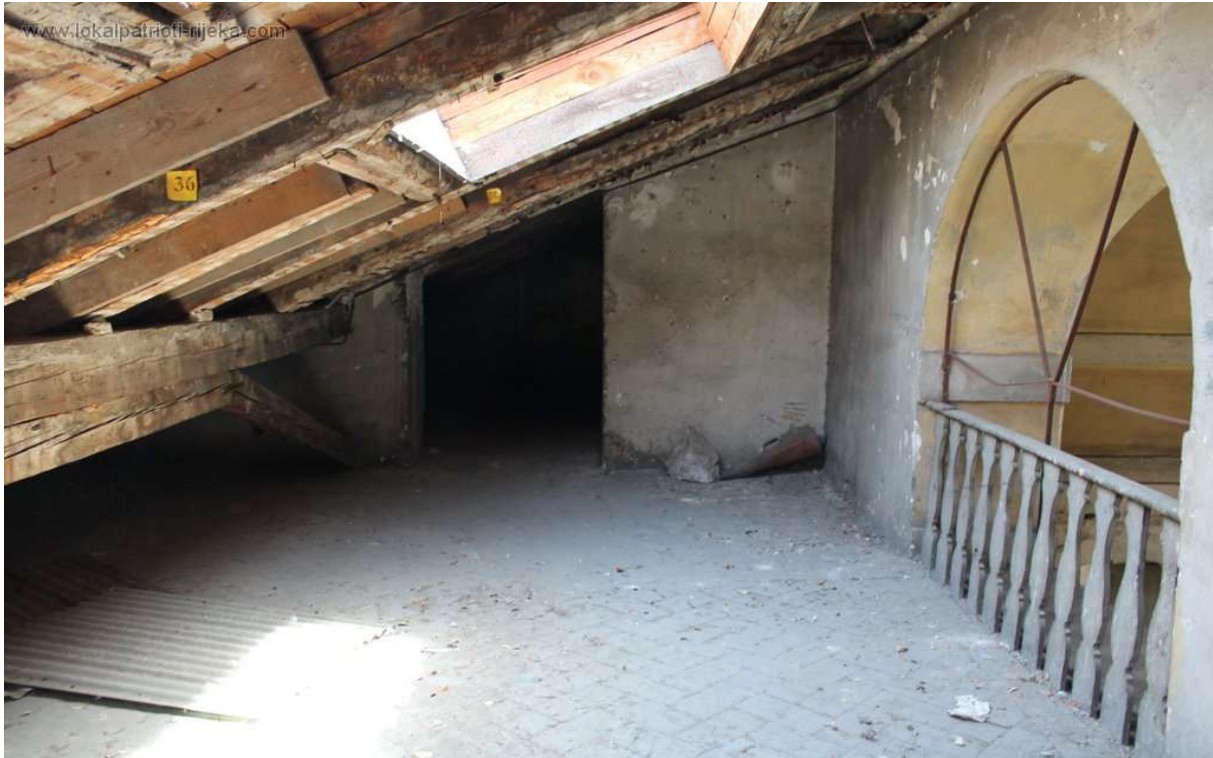
Slika 17. – Stanje krovišta prije početka obnove

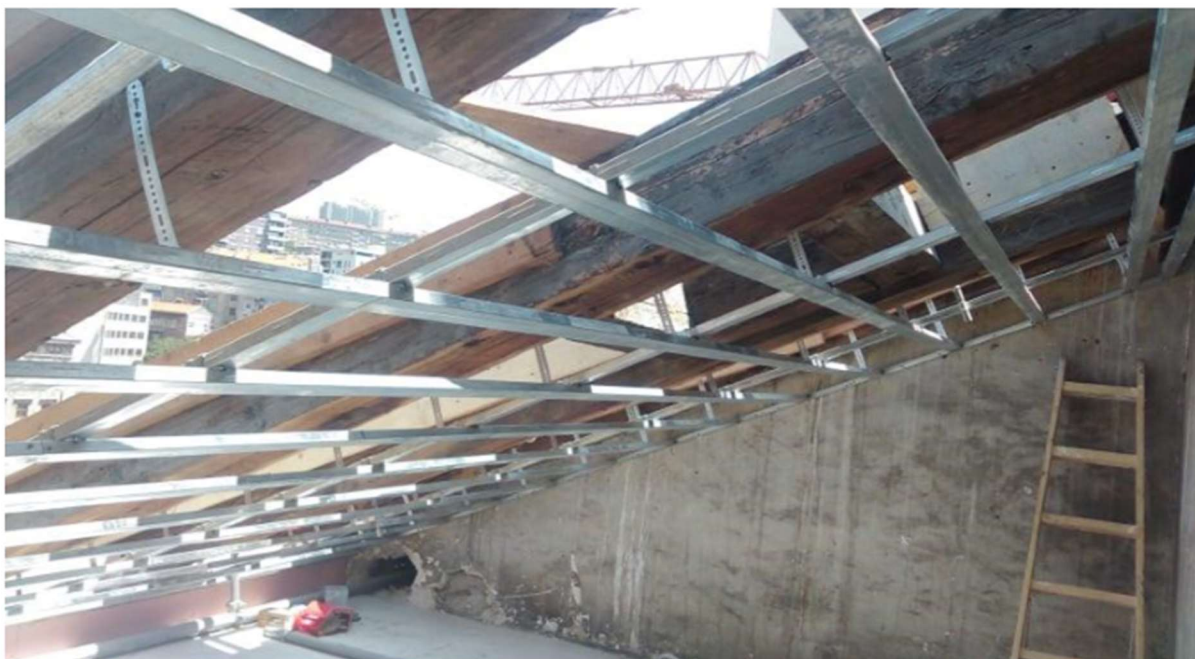
Slika 28. – Obnova krovišta

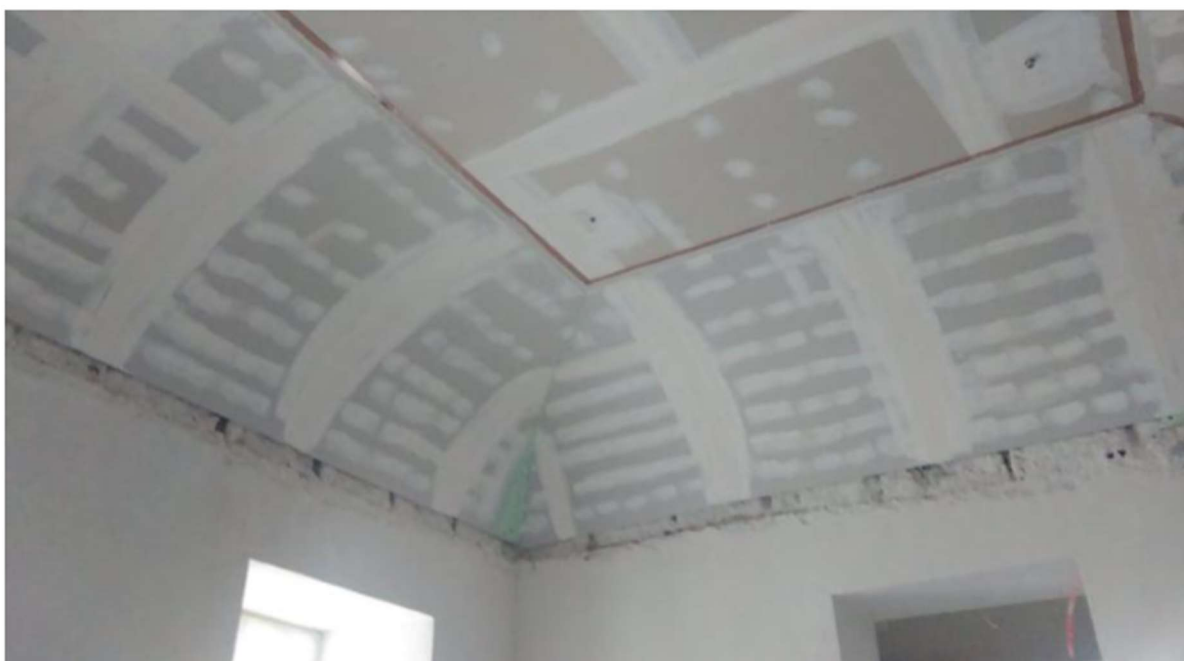
Slika 31. – Detalj obnove stropa na 1. katu

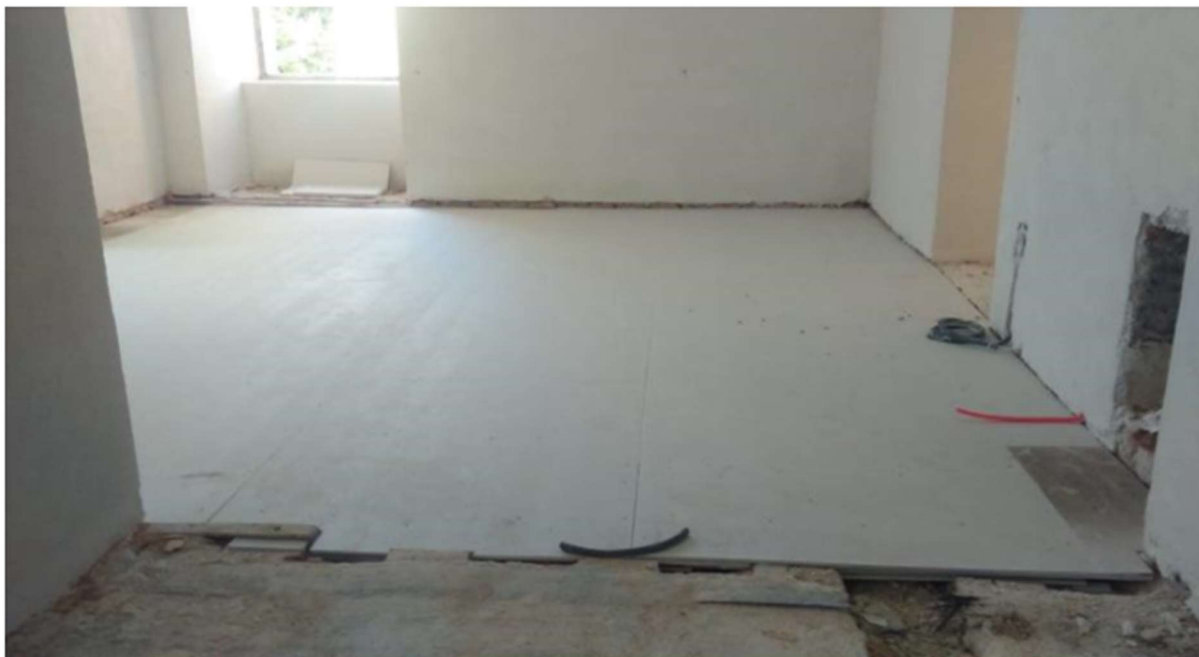
Slika 32. – Obnova podne konstrukcije 3. kata

Podna konstrukcija na mnogim dijelovima objekta nije bila u dobrom stanju, pogotovo na 3. katu, te je ugrožavala sigurnost ljudi. Na mnogim mjestima unutar samog objekta se pristupilo sondiranju zidova, odnosno analizi slojeva boje koji su nanoseni na pojedine zidove tokom godina, tako da su mnogi zidovi bili u derutnom stanju, a pojedini zidovi su bili zaštićeni sa drvenim pregradama kako bi se zaštitili zidni oslici od oštećenja. Na mnogim dijelovima objekta tijekom konzervatorskih radova otučena je žbuka, a na nekim dijelovima su se slojevi boje počeli odvajati od zidova zbog neodržavanja. U nekim prostorijama još se nalazio i dio inventara, poput crtaćih stolova i ormara. Na tavanu, stanje je bilo jednako loše kao i na ostalim etažama, krovnište je bilo zapušteno i neodržavano, ponajviše grede krovništa kao i podna konstrukcija tavana. „Novi“ mediteran crijep je postavljen prilikom izvođenja radova krajem 20-og stoljeća¹³. Između 2. i 3. kata na području galerije, još su se mogle vidjeti naknadno ugrađene drvene grede koje su činile međukatnu konstrukciju a koje je trebalo planom obnove ukloniti. Unutrašnje stubište koje se nalazi na sjevernoj strani građevine, bilo je u relativno dobrom stanju u odnosu na ostatak objekta, iako su zidovi na nekim dijelovima stubišta bili ispucali. Cijeli je objekt bio premrežen drvenim stazama i daskama koje su omogućavale kretanje konzervatorima. Stanje prije obnove je svakako bilo nedopustivo za objekt ovakve važnosti, te se trebalo pristupiti hitnoj sanaciji postojećeg stanja.

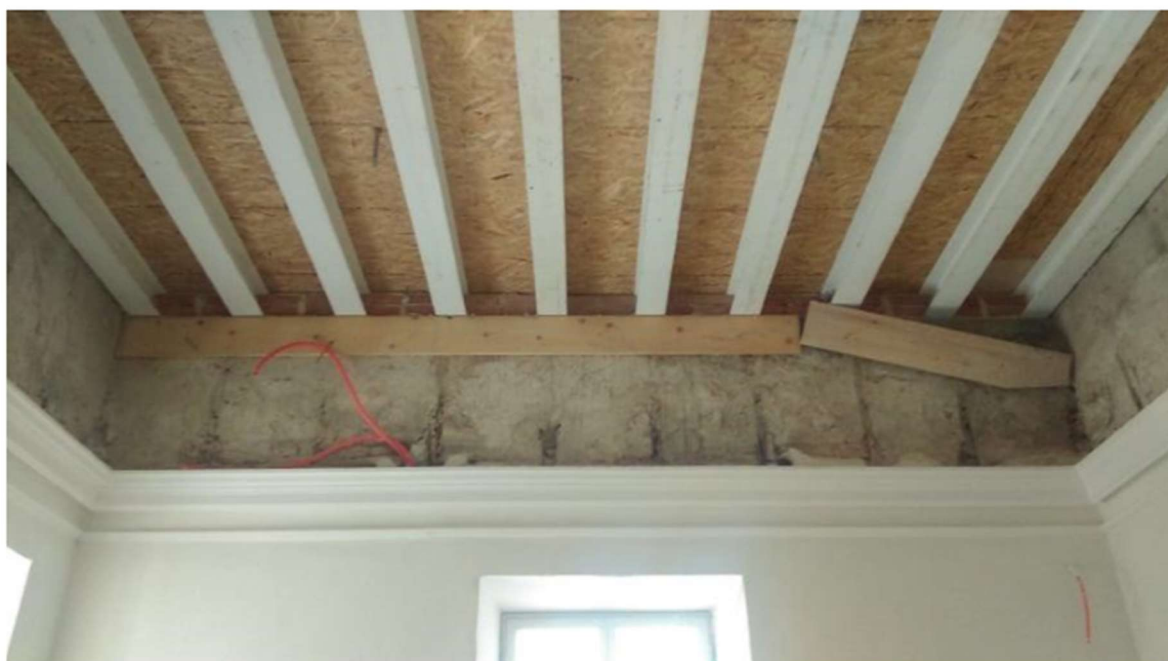
Slika 33. – Detalj stropnih greda 2. kata

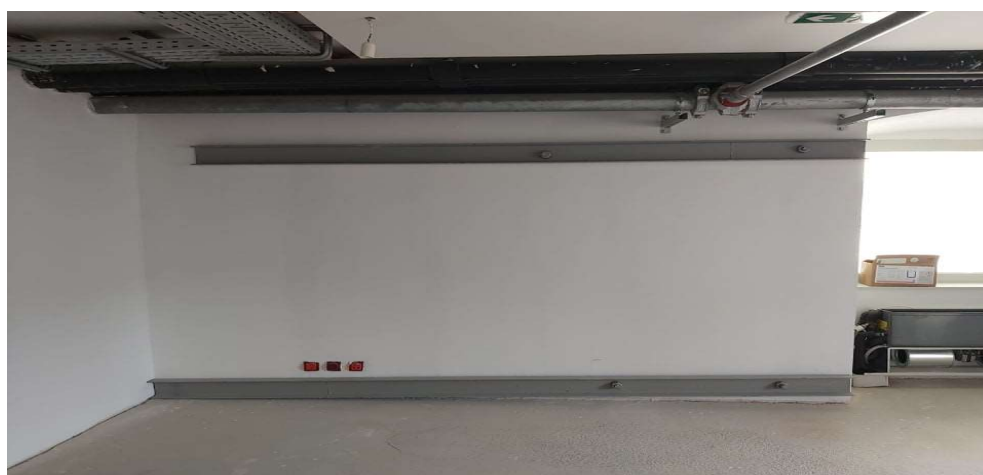
Slika 37. – Prihvat vanjskog (evakuacijskog) stubišta na međukatu

Vanjski gabariti objekta, te nosiva konstrukcija objekta neće biti promijenjeni obnovom, izuzev novog vanjskog (evakuacijskog) stubišta koje je pričvršćeno uz zapadno pročelje objekta. Prilikom obnove vodilo se računa i o zaštiti u slučaju požara, tako da je na objektu uz već spomenuto evakuacijsko stubište, izveden i sustav za zaštitu od požara, te se u dvorištu ispred sjevernog pročelja gradi sprinkler bazen. Projektom obnove, pročelja palače obojana su bijelom bojom, te je time palača postala dodatno naglašena u odnosu na ostale objekte koji ju okružuju. U prosincu 2018. godine započeli su radovi na obnovi ovog velebnog i za Rijeku vrlo važnog zdanja. Kao izvođač je odabrana tvrtka VG5 iz Slovenije, a na samom poslu obnove sudjeluje veliki broj kooperanata. Vrijednost obnove iznosi 45 milijuna kuna, a pozitivna stvar je to što je gotovo 28 milijuna kuna osigurala Europska Unija putem europskog fonda za regionalni razvoj. Sama obnova objekta dio je projekta „Rijeka Europska prijestolnica kulture 2020.“, a ovaj objekt odigrat će ključnu ulogu u tom projektu. Prema planu korištenja, u obnovljeni objekt trebao bi useliti Muzej grada Rijeke. Ulaz u muzej će se nalaziti na južnom pročelju u sredini prizemlja. Prema planu, u prizemlju bi trebali biti smješteni poslovni prostori, dok bi se prvi i drugi kat koristili za potrebe muzeja, a na drugom katu bi se održavali različiti kulturni događaji.

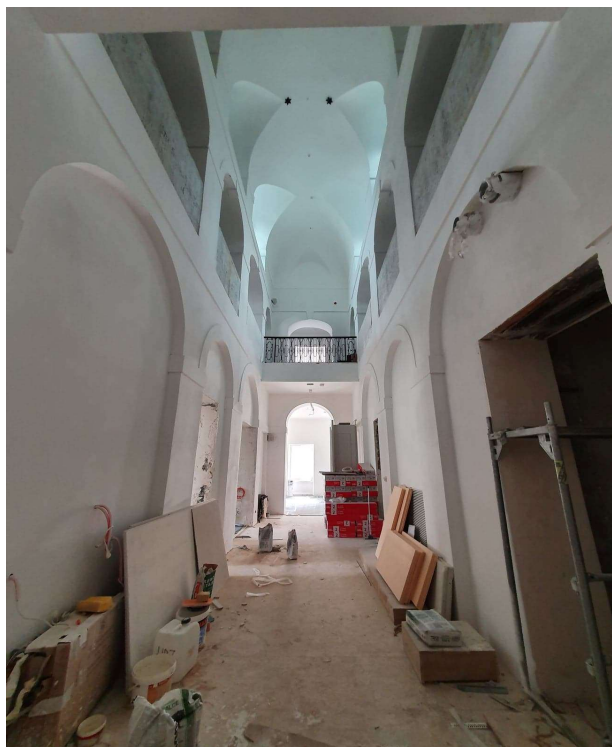
Slika 47. – Srušeni dio stropa u hodniku između
2. i 3. kata (Snimljeno sa 2. kata)

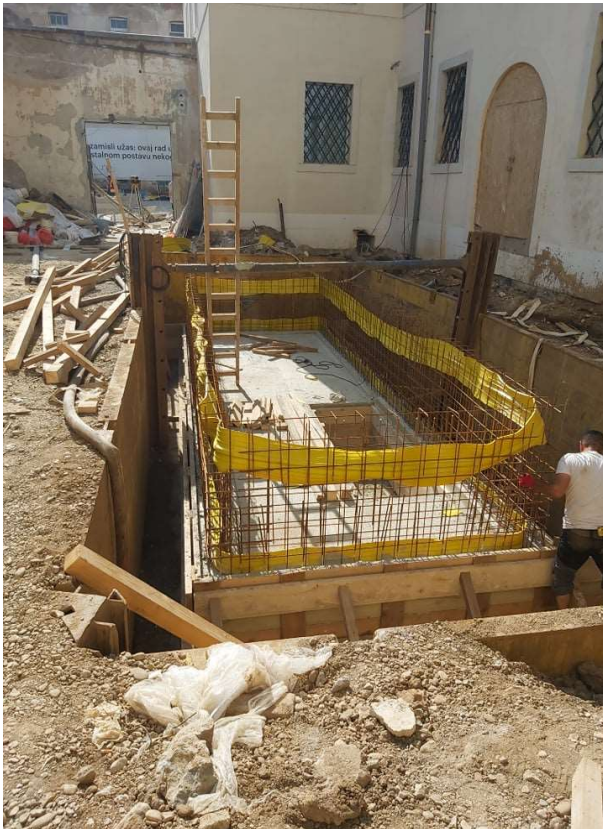
Slika 52. – Sprinkler bazen u izgradnji ispred sjevernog pročelja objekta

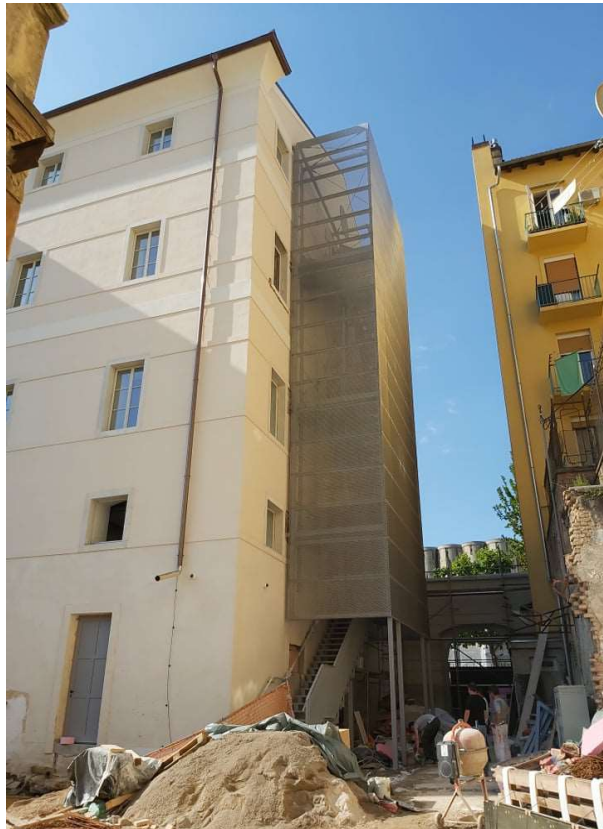
Slika 53. – Vanjsko (evakuacijsko) stubište na zapadnom pročelju

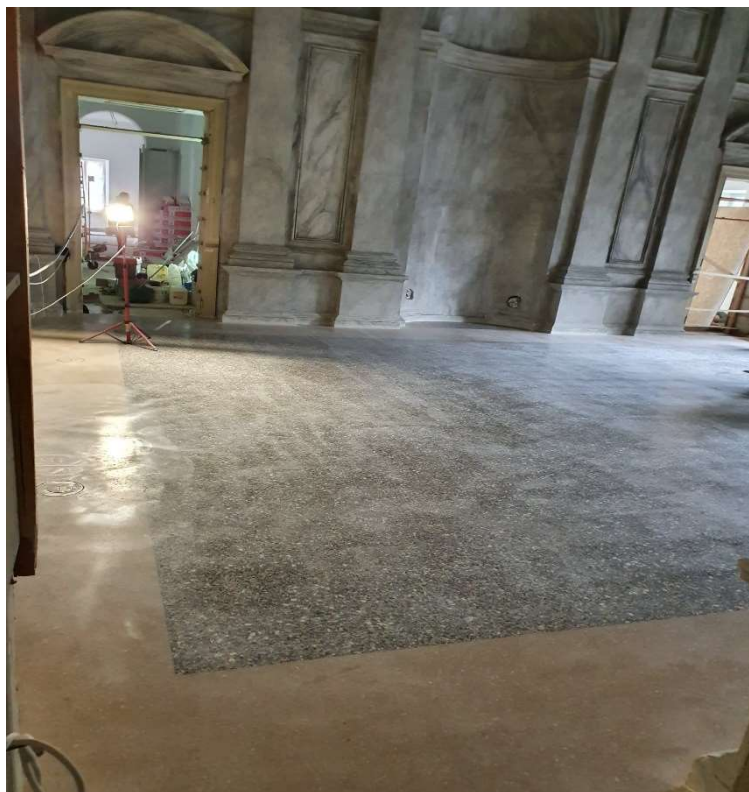
Slika 57. – Poliranje terazzo poda u velikoj dvorani na 2. katu

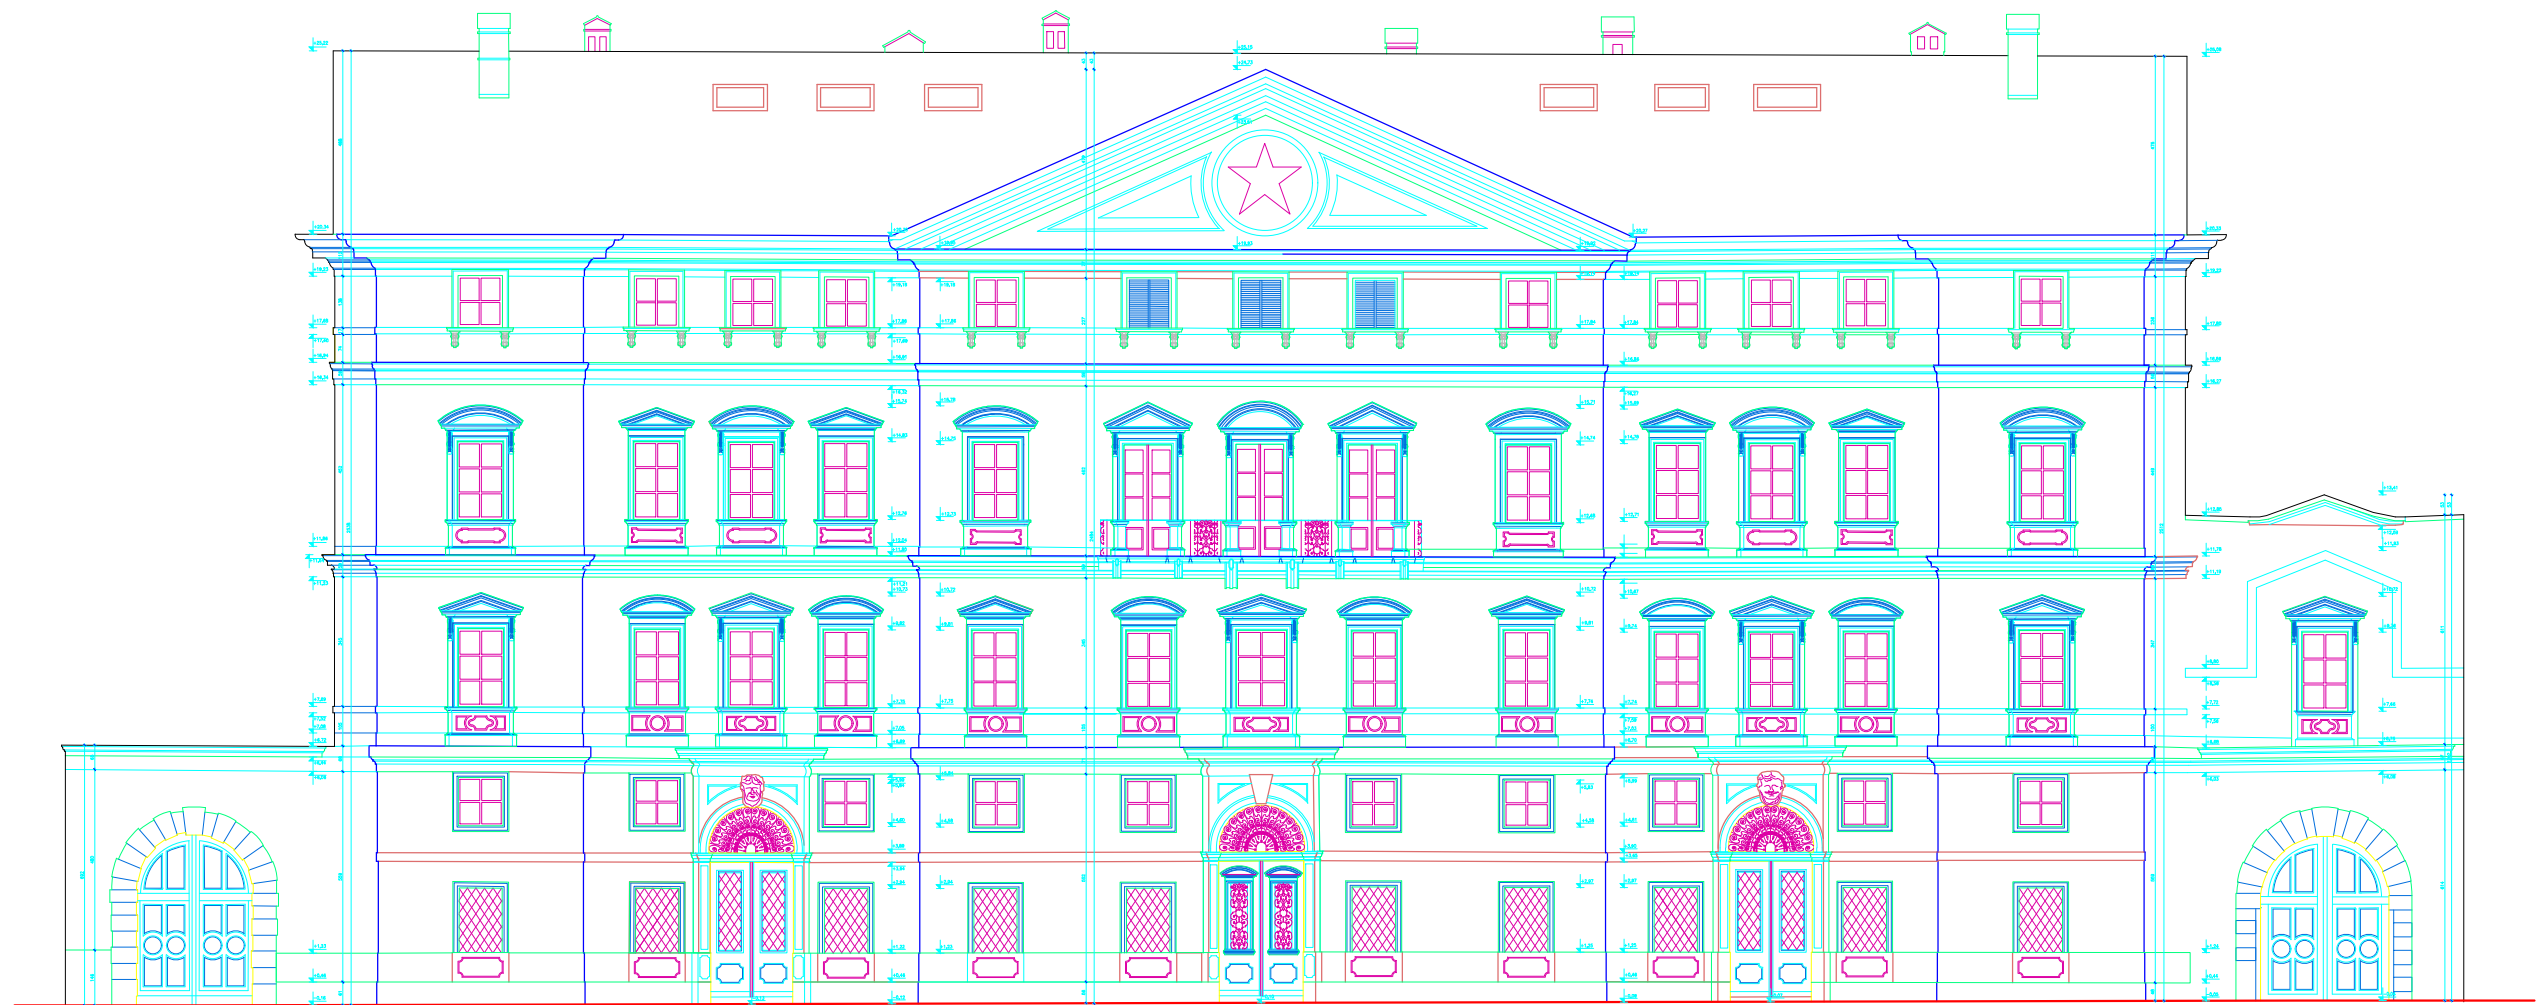
GF GRAĐEVINSKI FAKULTET, SVEUČILIŠTE U RIJECI			
Završni rad PALAČA RAFINERIJE ŠEĆERA U RIJECI		Sadržaj nacрта: Južno pročelje Palače Rafinerije šećera (Postojeće stanje)	
Student: LUKA KURILIĆ		Kolegij: POVIJEST KONSTRUKCIJA	
Mentor: izv.prof.dr.sc. Nana Palinić	Datum: 1.9.2020.	Mjerilo: 1:200	List: 11

U horizontalnom smislu, južno pročelje palače podijeljeno je vijencima na 4 dijela, a vijenci se također nalaze i iznad prozorskih otvora 1. i 2. kata koji su svojim dimenzijama veći od prozorskih otvora prizemlja, međukata i 3. kata. Valja napomenuti da su prozori prizemlja za razliku od ostalih prozora južnog pročelja zaštićeni željeznom ogradom. Vijenci iznad prozora su konstruirani u obliku polukruga i trokuta, te su naizmjenično poredani. Vizualni dojam velebnosti palače povećava balkon sa baroknom željeznom ogradom koji se nalazi na 2. katu točno iznad glavnog ulaza u palaču. Na glavnom pročelju nalaze se 3 ulaza, glavni središnji, te 2 bočna koja su vodila u prostor gdje su bila skladišta. Visina ulaza je tolika da je ulaz dosezao i do dijela međukata, a ispred glavnog ulaza su se izvorno nalazile stepenice, no one su naknadno porušene zbog izgradnje prometnice ispred same zgrade. Ulazni otvori su u njihovom gornjem dijelu polukružno izvedeni, a iznad bočnih ulaza nalaze se i očuvane kamene glave. Južno pročelje je u odnosu na ostala pročelja puno reprezentativnije, istočno i zapadno pročelje su izvedeni bez previše dekoracija, sa prozorskim otvorima koji su također veći na 1. i 2. katu u odnosu na ostale, s napomenom da iznad njih nema vijenaca kao na južnom pročelju. Na vrhu bočnih pročelja se nalaze kružni prozorski otvori koji služe za osvjetljenje tavana, s time da je na zapadno pročelje prilikom rekonstrukcije postavljeno i vanjsko (evakuacijsko) stubište. Sjeverno pročelje, koje gleda na dvorište, je također izvedeno bez puno dekoracija, sa isturenim središnjim dijelom u odnosu na bočne dijelove pročelja. Razlog za takvu izvedbu pročelja leži u masivnosti glavnog stubišta palače. Na sjevernom pročelju nalazi se 13 prozorskih osi, 3 osi su na isturenom dijelu dok su ostale na bočnim dijelovima pročelja, a na vrhu isturenog dijela pročelja nalazi se kružni prozorski otvor.

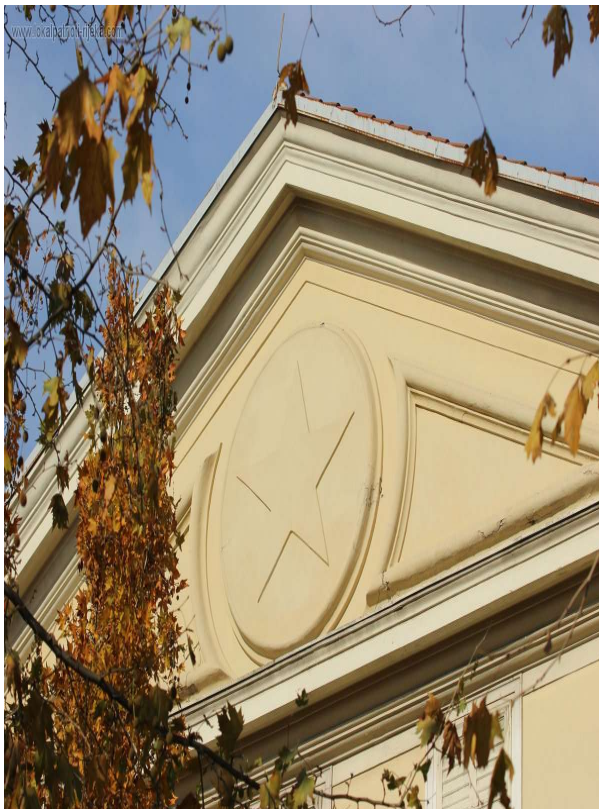
Slika 63. – Zabat prije obnove

Palača rafinerije šećera, građena je u 18. stoljeću u stilu kasnobaroknog klasicizma. Tu valja napomenuti da je nakon velikog požara palača velikim dijelom obnovljena. Izgrađena je kao višekatnica, a sastoji se od podruma, prizemlja, međukata, prvog, drugog i trećeg kata, te tavana. Što se dimenzija samog objekta tiče, palača se proteže 49m u smjeru istok-zapad, te 25m u smjeru sjever-jug (gledano po središnjem dijelu). Visina palače je 25 metara, a tlocrtna površina joj je oko 1100m². Južno (glavno) pročelje palače visinski je podijeljeno na tri blaga rizalitna izbočenja (dva bočna i središnji) te na 2 blago uvučena dijela, a nad središnjim isturenim dijelom pročelja dominantan je široki zabat sa kružnom plohom u sredini. Pretpostavka je da se u kružnoj plohi u početku nalazio sat, no protokom vremena i intervencijama na pročelju kružna ploha je dobila novu funkciju, tako da se na njoj sve do nedavne rekonstrukcije nalazila petokraka zvijezda, vjerojatno simbol bivše države koji je sada zamijenjen otvorom unutar kružne plohe.
