**Ugroženost kulturne baštine u priobalju PGŽ-a uslijed klimatskih
promjena**

Diplomski rad

Rijeka, 2023.

**Diplomski sveučilišni studij građevinarstva
Urbano inženjerstvo
Inženjerstvo obalnih građevina**

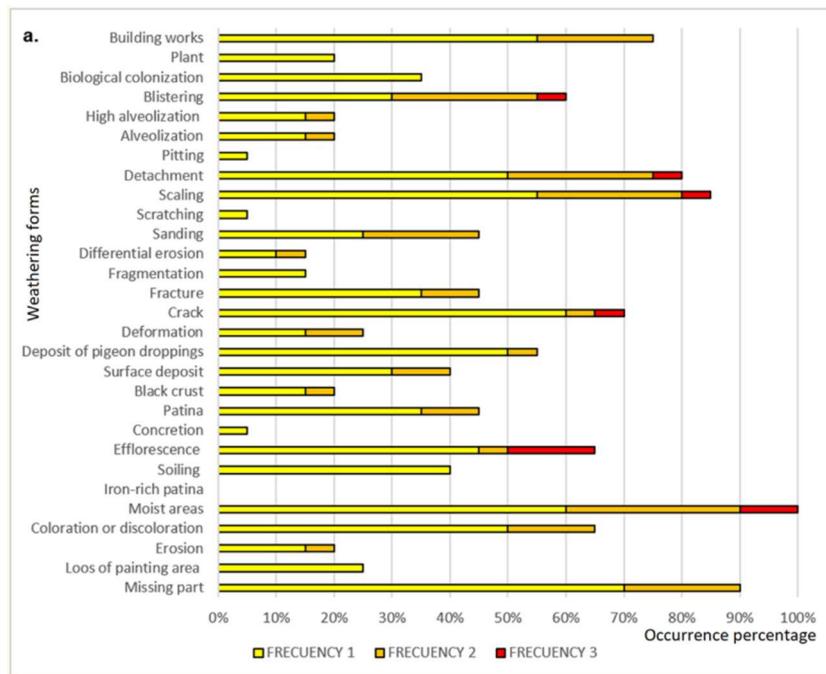
Slika 2 Učestalost različitih oblika trošenja za tri slučaja za crkve u Cadizu (Španjolska) [6]

Na slici 2 prikazan je dijagram na kojem je vidljiva učestalost djelovanja različitih oblika trošenja za crkve u Cadizu u Španjolskoj. Žutom bojom prikazan je prvi slučaj učestalosti kada je otežano odrediti učestalost pojavljivanja određenog oblika trošenja. Narančastom bojom prikazan je drugi slučaj kada je ustanovljena neka učestalost pojave određenog oblika trošenja dok je crvenom bojom prikazana visoka stopa pojavljivanja nekog oblika trošenja. Za neke oblike trošenja, zabilježena su sva tri slučaja u određenim postocima pojavljivanja [6]. Ovakav prikaz podataka omogućuje jednostavniji uvid u zastupljenost određenog djelovanja na građevinu, a time je olakšano razmatranje mogućih mjera zaštite. Iz tog razloga, ovakva i slična istraživanja trebalo bi uzeti u obzir kao primjere dobre prakse iz kojih mogu proizaći korisne metode za primjenu u budućim istraživanjima.

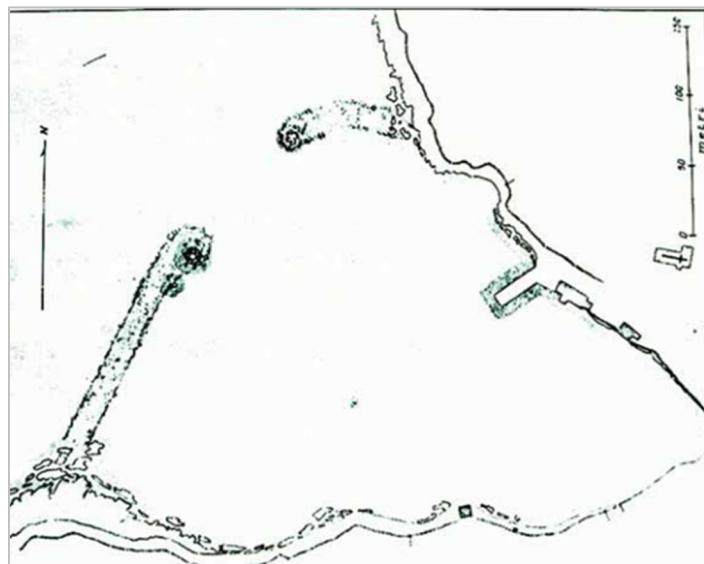
Slika 4 Situacija rimske luke u Savudriji s potopljenim lučkim strukturama [9].

Takva klasifikacija posljedica je podizanja razine mora koje je uzrokovalo potapanje nekih dijelova antičke luke. Antička luka sastojala se od sjevernog i južnog simetričnog lukobrana koji su zatvarali lučki bazen (slika 4) [10, 11].

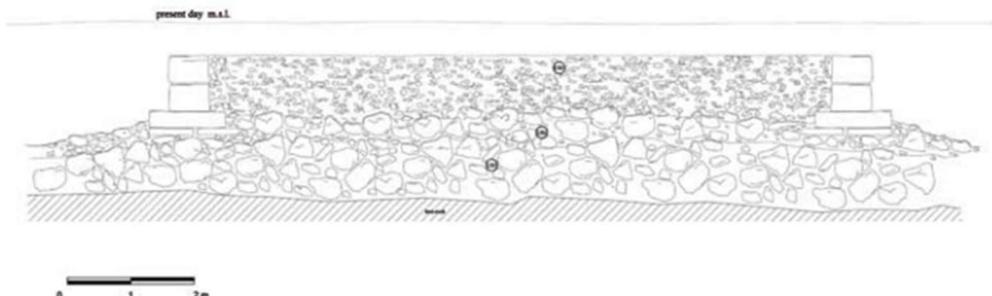
Slika 5 Rekonstrukcijski poprečni presjek južnog lukobrana antičke luke u Savudriji

navode sljedeće: „*Na taj se način veći dio bloka nalazio unutar same građevine čime je onemogućeno njegovo prevrtanje ili pomicanje uslijed morskog djelovanja, a time se i osigurala stabilnost građevine u njezinu najkritičnijem djelu*“. Iz svega navedenog, može se zaključiti da i orijentacija kamenih blokova ima ulogu u osiguravanju stabilnosti lukobrana za vrijeme djelovanja valova. Osim istraživanja tehničkih rješenja kojima se osigurala stabilnost, provedena je rekonstrukcija izgleda lukobrana te su priloženi grafički prikazi kao što je prikaz poprečnog presjeka južnog lukobrana na slici 5.

Bez obzira na to što je antička luka u Savudriji dijelom potopljena i oštećena, pojedini dijelovi sačuvani su upravo zahvaljujući načinu gradnje. Stoga je korisno usvojiti neka konstruktivna i smislena tehnička rješenja, čak ih unaprijediti te primjenjivati u budućnosti. Iz prethodno opisanog primjera, može se usvojiti da je kod slaganja kamenih blokova za izgradnju lukobrana bitna orijentacija pojedinog bloka u odnosu na smjer djelovanja mora.

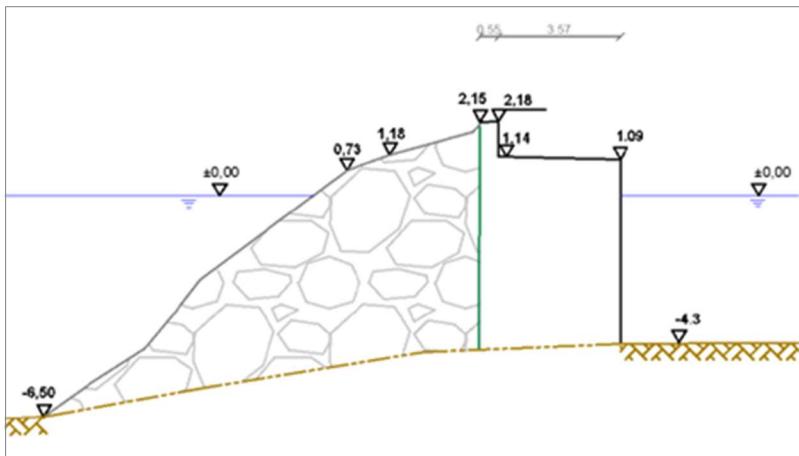
Slika 6 Poprečni presjek sjevernog lukobrana antičke luke u Savudriji [12]

S obzirom na to da je luka, obnovljena rekonstrukcijom sjevernog dijela 1996. godine [11] te je od tada u funkciji luke javnog prometa, 2020. godine su provedena istraživanja kako bi se utvrdilo trenutno funkcioniranje luke i to primjenom numeričkih modela deformacija valova.

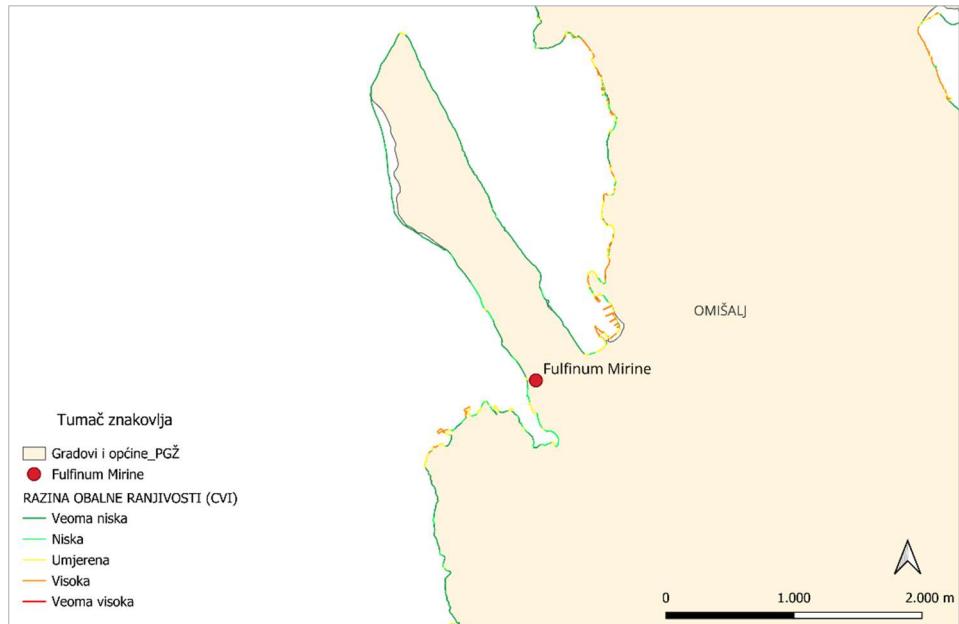
Slika 11 Ranjivost obalnog područja uslijed podizanja razine mora u odnosu na geografski položaj Kompleksa Mirine-Fulfinum

Trenutno, nakon provedenih istraživanja u sklopu studije iz 2022., rezultati analize obalne ranjivosti ukazuju na to da se Kompleks Mirine-Fulfinum nalazi na dijelu obale za koji je ustanovljena veoma niska i niska razina obalne ranjivosti (slika 11).

Za Kompleks Mirine Fulfinum trenutno ne postoji opasnost zbog klimatskih promjena, no s obzirom na starost zaštićenog kulturnog dobra te na njegov smještaj na uskom obalnom području, potrebno je pratiti stanje na terenu te provoditi mjere zaštite ukoliko se za njima u budućnosti ukaže potreba.

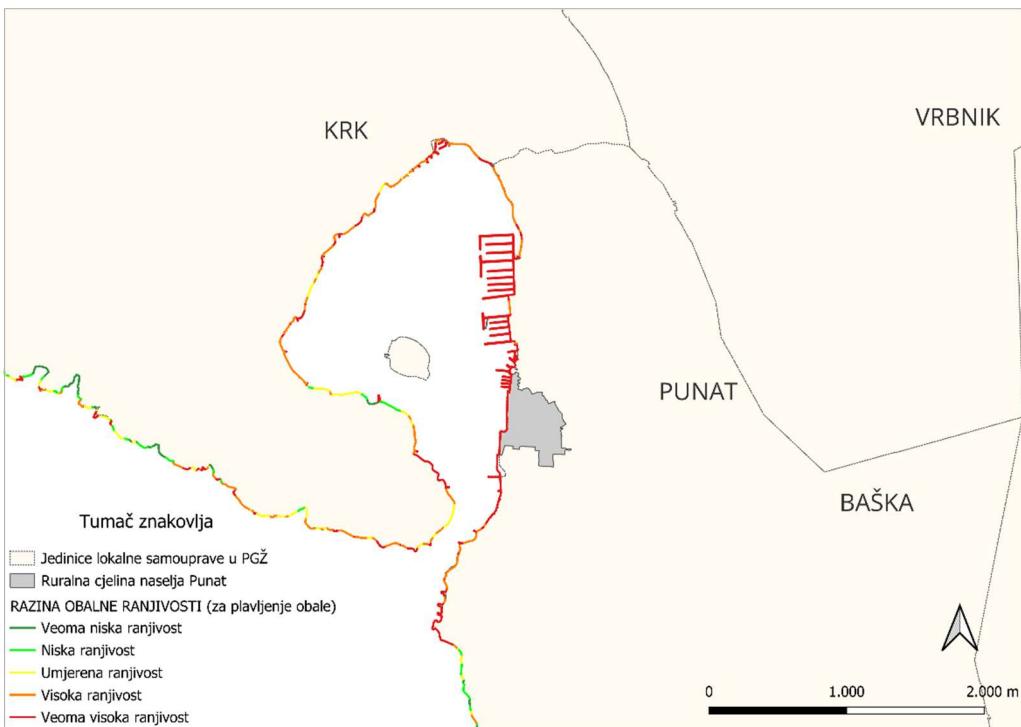
Slika 13 Ranjivost uslijed podizanja razine mora za kulturno-povijesnu cjelinu Punat prema varijabli plavljenja [1]

Kao što je vidljivo na slici 12, zaštićena kulturno-povijesna cjelina Punat smještena je u uskom obalnom području. U sklopu studije ranjivosti obalnog područja PGŽ-a provedene 2022. godine [1], za Punat je istražena ranjivost koja je izražena i na temelju varijable plavljenja gdje je u konačnici dobivena linija ranjivosti koja ukazuje na to da velik dio obale na području općine Punat ima veoma visoku ranjivost te je u opasnosti od plavljenja. Pružanje linije ranjivosti na obali ruralne cjeline naselja Punat prikazano je na slici 13.

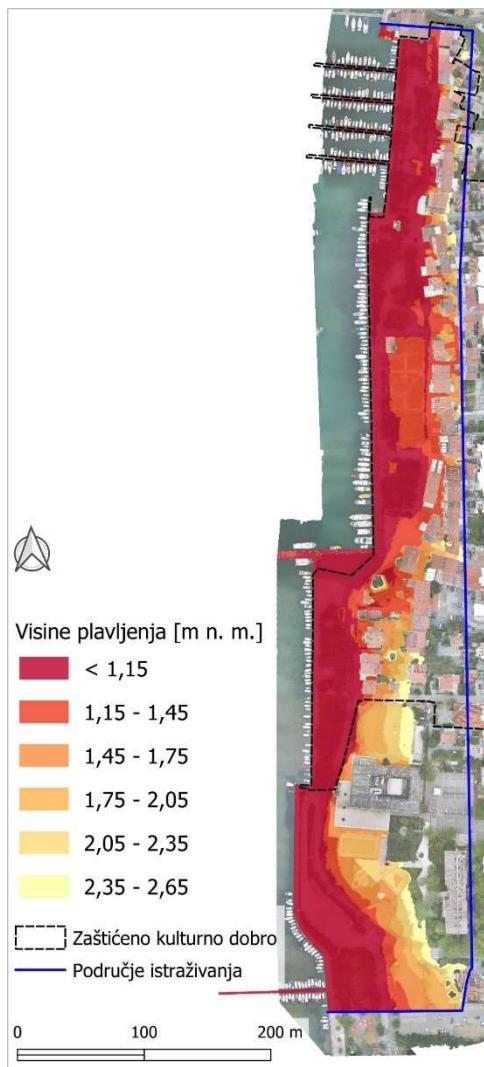
Slika 14 Položaj zaštićene kulturno-povijesne cjeline Punta u odnosu na površine obalnog plavljenja [23]

Iako je provedeno istraživanje [23] u konačnici ukazalo na ugroženost manjeg broja građevina te na mogućnost plavljenja većinom nasutih neizgrađenih površina, ugroženost dijelova zaštićene kulturno povijesne cjeline trebalo bi dodatno istražiti. S obzirom da je plavljenje zaštićenog područja zabilježeno do sada, a u budućnosti stanje može samo biti kritičnije, potrebno je dodatnim istraživanjima utvrditi postoje li unutar zaštićene cjeline građevine od velikog kulturno-povijesnog značaja koje bi u budućnosti mogle plaviti i biti oštećene uslijed djelovanja mora.

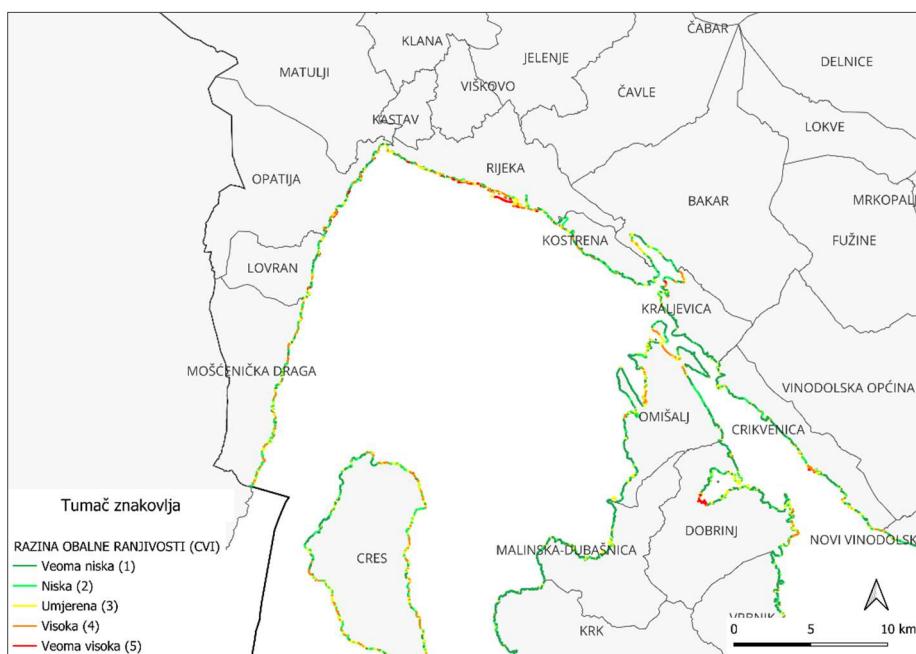
Slika 16 Primjer karte ranjivosti s vidljivom linijom ranjivosti za različite vrijednosti CVI indeksa [1]

Konačni rezultat proračuna CVI indeksa prikazan je na karti županije linijom obalne ranjivosti koja se sastoji od linijskih segmenata duljine 25 metara. Linijski segmenti kreirani su na način da se od poprečnog profila kreirala linija obojana prema razini ranjivosti, duljine 12,5 m koja prati obalnu liniju s obje strane točkastog segmenta za koju je izračunat konačni CVI indeks. Linija obalne ranjivosti za dio Kvarnerskog zaljeva prikazana je na slici 16.

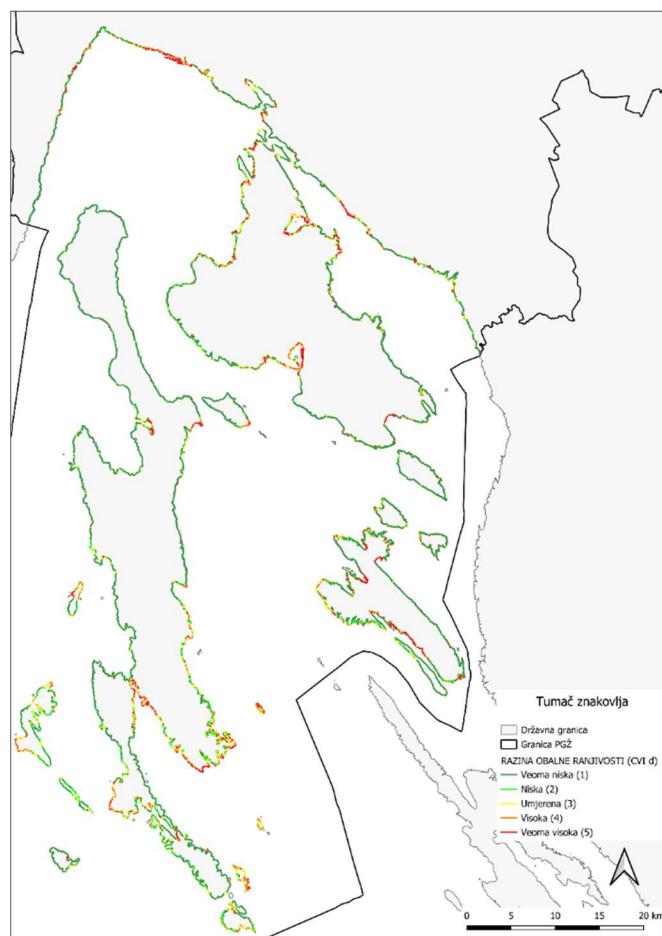
Slika 17 Obalna ranjivost PGŽ-a prema podindeksu za varijablu obalnog plavljenja [1]

U provedenoj studiji [1], posebno se može istaknuti varijabla obalnog plavljenja. Kako se navodi u studiji, obalno plavljenje je u uskoj vezi s obalnim nagibom koji je indikator osjetljivosti obale u odnosu na obalno plavljenje i povlačenja obalne linije uslijed djelovanja erozije i podizanja razine mora. Prilikom terenskih mjerjenja razine mora za potrebe studije [1], ustanovljeno je da se more podiže na kotu od čak 1,3 metara. Uzimajući u obzir samo varijablu obalnog plavljenja, zaključeno je da su u slučaju plavljenja ugrožene sve urbanizirane obale na koti nižoj od 1,3 metara. Na slici 17, prikazana je ranjivost obalne linije za varijablu obalnog plavljenja.

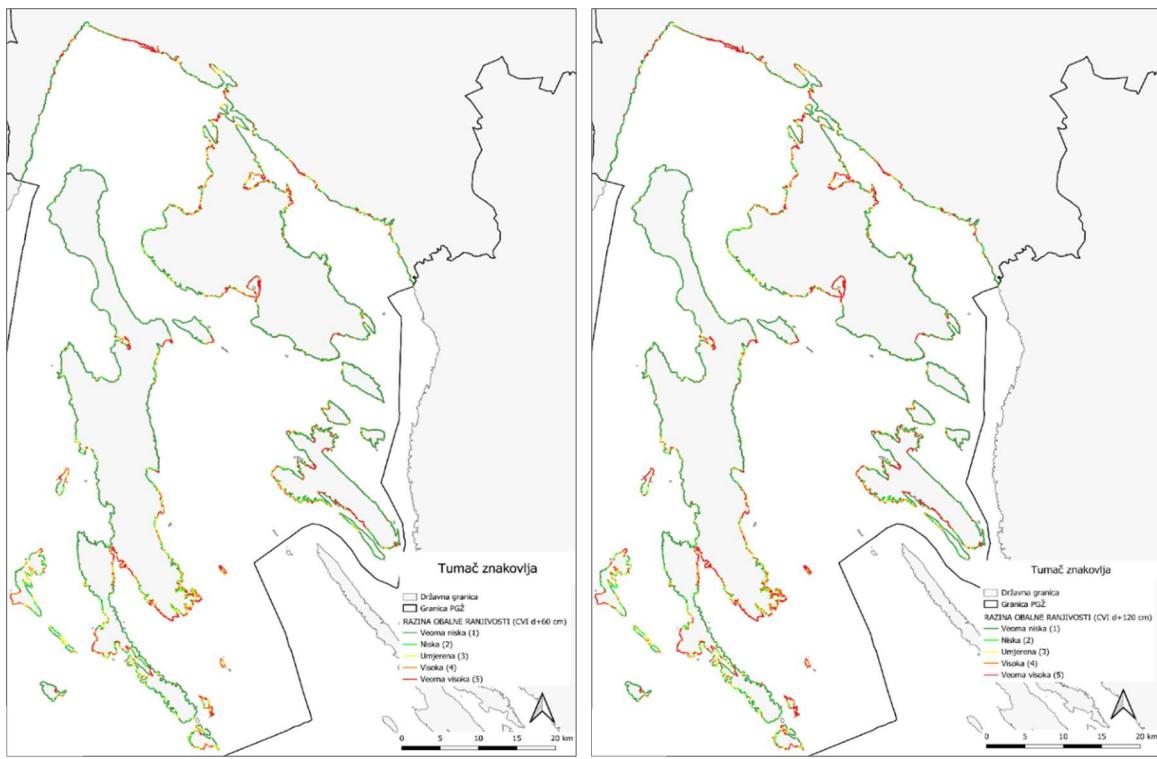
Slika 18 Obalna ranjivost PGŽ-a prema podindeksu za varijablu obalnog plavljenja u slučaju podizanja razine mora: a. - za 0,60 metara i b. - za 1,20 metara

Zbog velikog plavljenja napravljeni su scenariji u slučaju podizanja razine mora za 0,60 metara na slici 18 a. i u slučaju podizanja razine mora za 1,20 metara na slici 18 b.

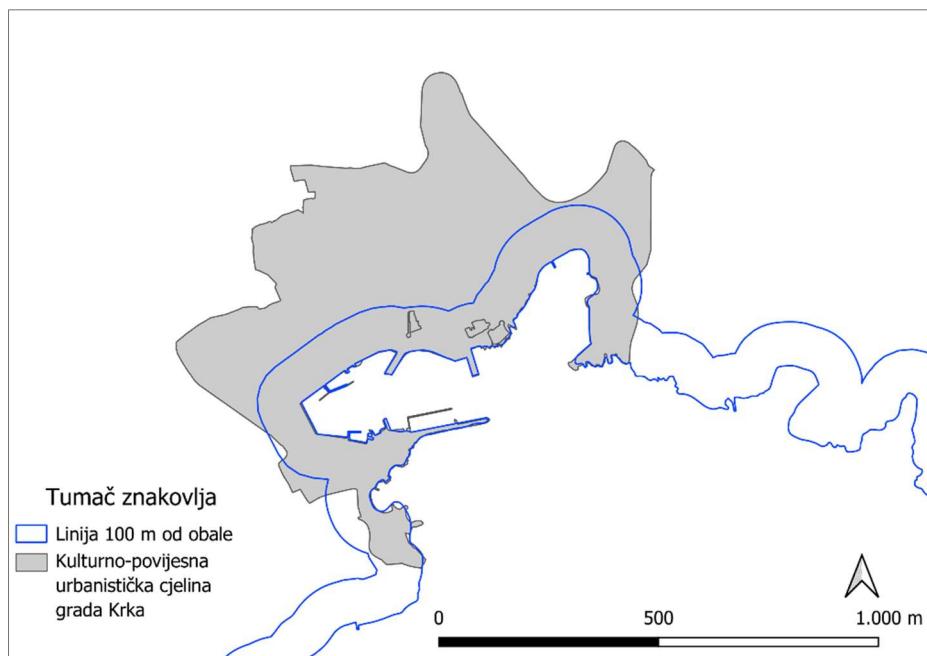
Slika 20 Linija obuhvata 100 m od morske obale na primjeru kulturno-povjesne cjeline grada Krka

Radi lakše primjene prvog kriterija u „QGIS“ računalnom programu kreirana je linija na kopnu koja predstavlja odmak za 100 m od postojeće linije obale čime se dobio željeni pojas širine 100 m na obali. Na ovaj način izuzeta su sva kulturna dobra preudaljena od obale, odnosno obalne linije ili ona koja se klasificiraju kao podvodne arheološke zone/nalazišta pa se njihova lokacija nalazi u akvatoriju mora. Kao potencijalno ugrožena odabrana su ona kulturna dobra koja se potpuno ili djelomično nalaze unutar utvrđenog obalnog pojasa širine 100 m Detaljan prikaz primjene ovog kriterija vidljiv je na slici 20 za KPC grada Krka.

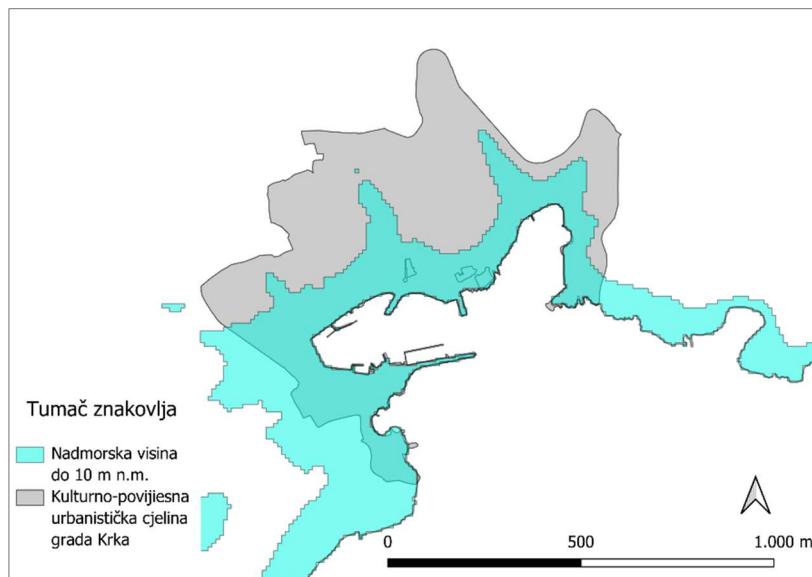
Slika 21 Vektorski sloj s površinama na nadmorskoj visini do 10 m n. m. na primjeru kulturno-povijesne cjeline grada Krka

Dobiveni grafički podaci u QGIS-u kod primjene drugog kriterija za grad Krk prikazani su kartografskim prikazom na slici 21. Plavom bojom zasjenčana su područja koja zadovoljavaju zadani visinski uvjet, a sivom bojom zasjenčan je obuhvat KPC-a grada Krka. Preklapanjem razmatranih površina proizlazi da se obuhvat kulturnog dobra djelomično nalazi u području zadane nadmorske visine te kao takav zahtijeva analizu ugroženosti primjenom posljednjeg kriterija opisanog u idućem poglavljju.

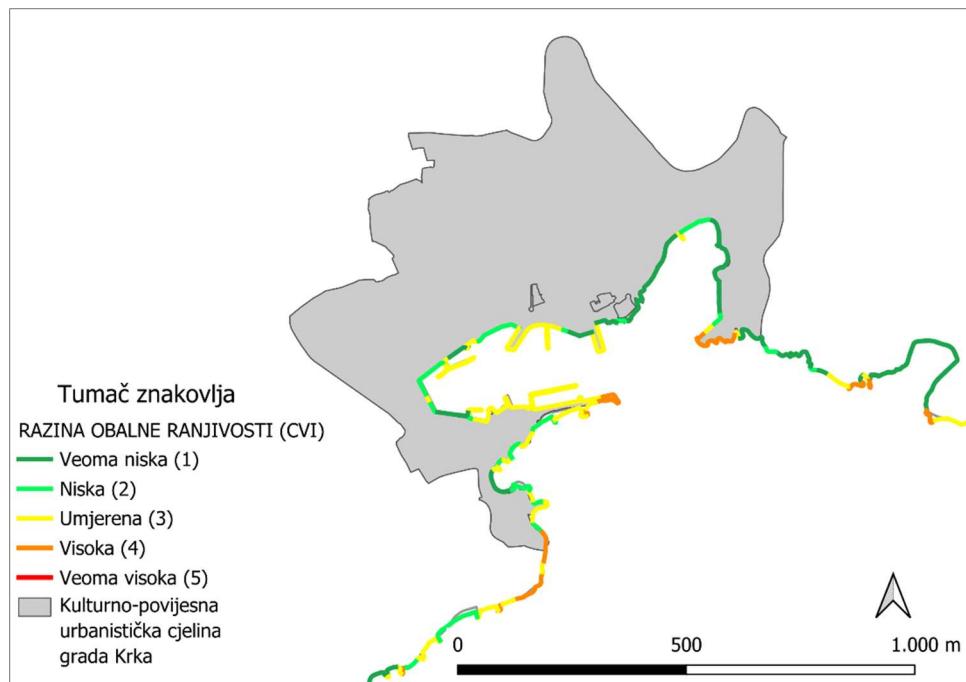
Slika 22 Linija obalne ranjivosti nedavno provedenog istraživanja na primjeru kulturno-povijesne cjeline grada Krka [1]

Na kraju primjene ove metodologije istraživanja, primijenjen je posljednji kriterij koji se odnosi na površine za koje je utvrđena visoka ili veoma visoka ranjivost temeljem provedenog istraživanja pod nazivom „Analiza ranjivosti obalnog područja Primorsko-goranske županije zbog podizanja razine mora“ opisanog u poglavlju 3. ovog rada. Značajnu ulogu za strukturiranje posljednjeg kriterija analize u ovom radu, imao je grafički prikaz konačnog indeksa obalne ranjivosti na prostoru PGŽ. Kao što je u poglavlju 3 objašnjeno, ranjivost je istraživana samo za liniju obale što je prikazano 25-metarskim linijskim segmentima gdje je svaki linijski segment obojan bojom ovisno o pripadajućoj vrijednosti CVI indeksa. Na primjeru grada Krka na slici 22, prisutne su sve razine obalne ranjivosti osim veoma visoke. Iako na primjeru grada Krka nema obalnog područja za koje je utvrđena veoma visoka ranjivost, treba uzeti u obzir i područje definirano visokom ranjivosti prema CVI indeksu.

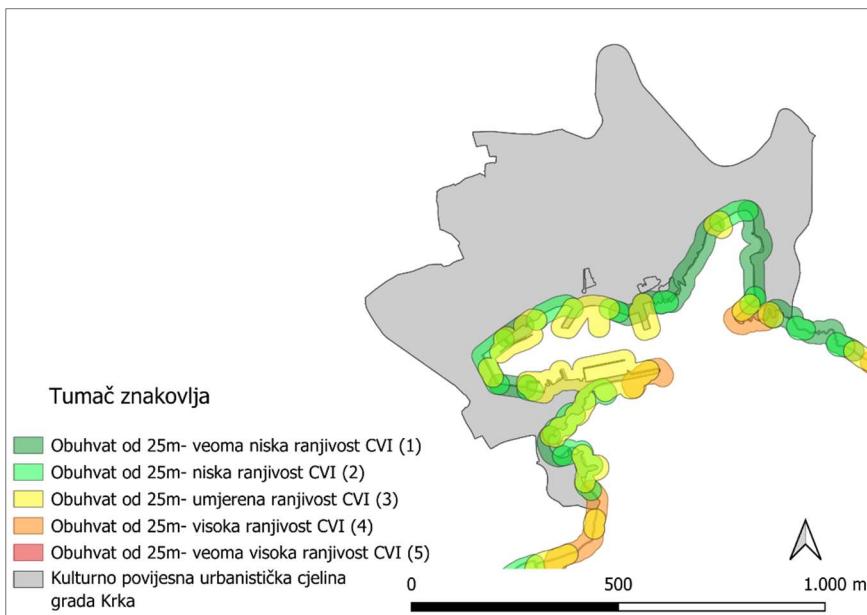
Slika 23 Buffer (25m) linije obalne ranjivosti nedavno provedenog istraživanja na primjeru kulturno-povijesne cjeline grada Krka

Odabrana širina 25 m za kreiranje „buffera“ u „QGIS-u“, usvojena je sukladno udaljenosti 25 m od obale na temelju koje su se prema visini terena **za varijablu plavljenja** definirale ranjivosti od veoma niske do veoma visoke u studiji za procjenu analize ranjivosti obalnog područja u PGŽ-u [1]. Kulturno dobro će se u ovom istraživanju smatrati ugroženim ako se djelomično ili u cijelosti preklapa sa površinom unutar obuhvata 25 m oko linije ranjivosti koja je ocjenjena visokom ili veoma visokom ranjivosti te ako se nalazi izuzetno blizu površine ocjenjene visokom ili veoma visokom ranjivosti da se time ostane na strani sigurnosti. Na kraju, rezultat procjene ugroženosti primjenom trećeg kriterija predstavljaju kulturna dobra koja se potpuno ili djelomično preklapaju s površinom unutar 25 metarskog obuhvata oko linije ranjivosti ocjenjene visokom i/ili veoma visokom ranjivosti (CVI=4 i CVI=5).

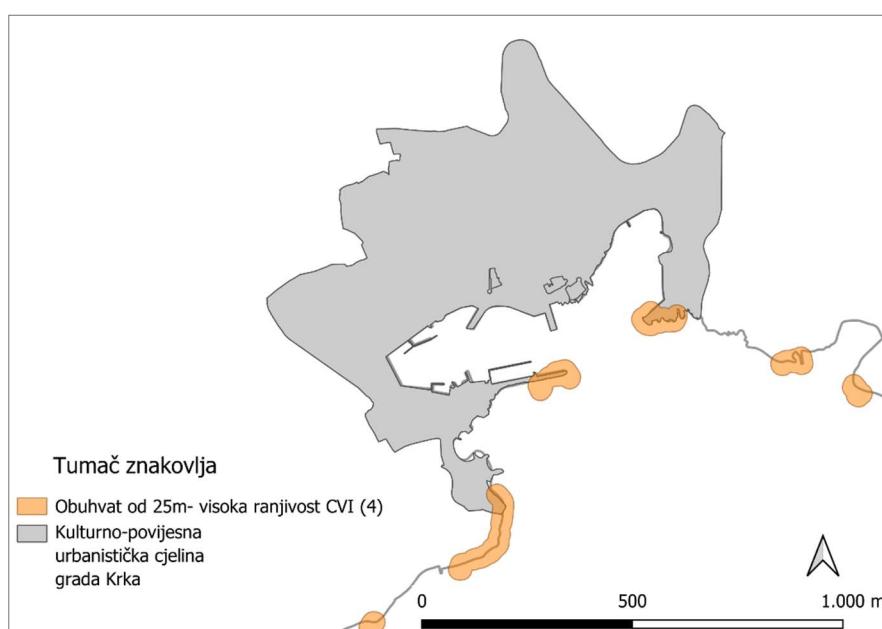
Slika 24 Površine ocjenjene visokom ranjivosti na primjeru KPC-a grada Krka

Primjena posljednjeg kriterija za KPC grada Krka, prikazana je na slici 24. Narančasto obojane površine koje predstavljaju površine visoke ranjivosti preklapaju se s površinom obuhvata KPC-a grada Krka na tri manja područja. Time se kulturno-povijesna urbanistička cjelina grada Krka može smatrati ugroženom, no područje je potrebno dodatno istražiti kako bi se zaštitila prvenstveno ona područja koja predstavljaju veliku kulturnu vrijednost te za koje postoji najveća opasnost od djelovanja mora.

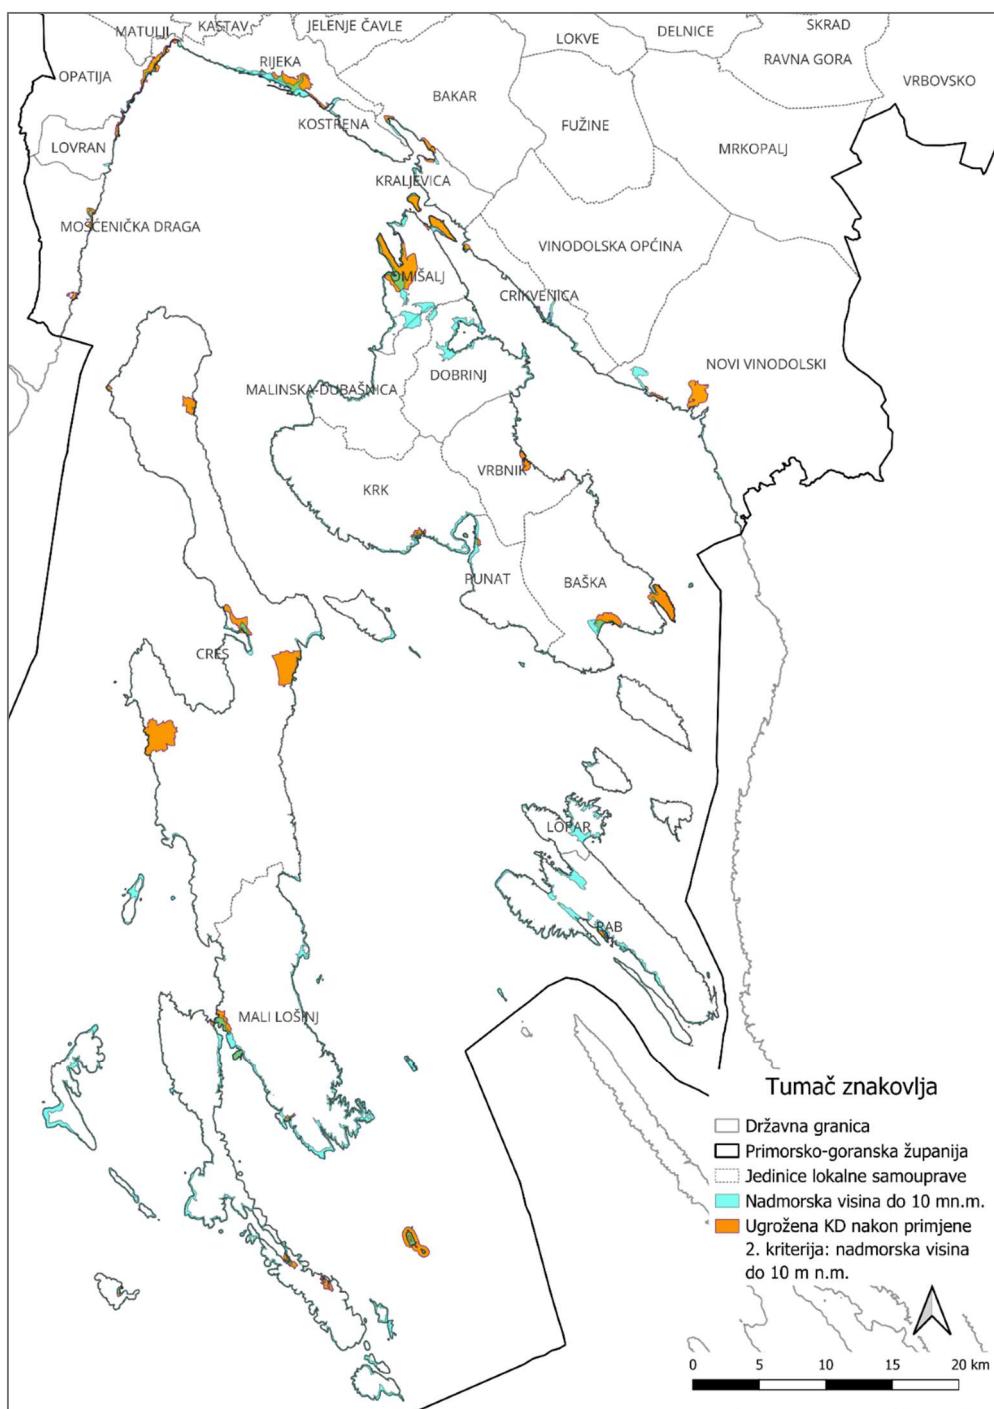
Slika 28 Rasprostranjenost KD-ova u PGŽ-u nakon primjene 2. kriterija:nadmorska visina do 10 m n. m.

i jedan kulturni krajolik. Osim tablično, rezultati su prikazani i grafički na slici 28 te na kartografskom prikazu u prilogu 6. ovog rada.

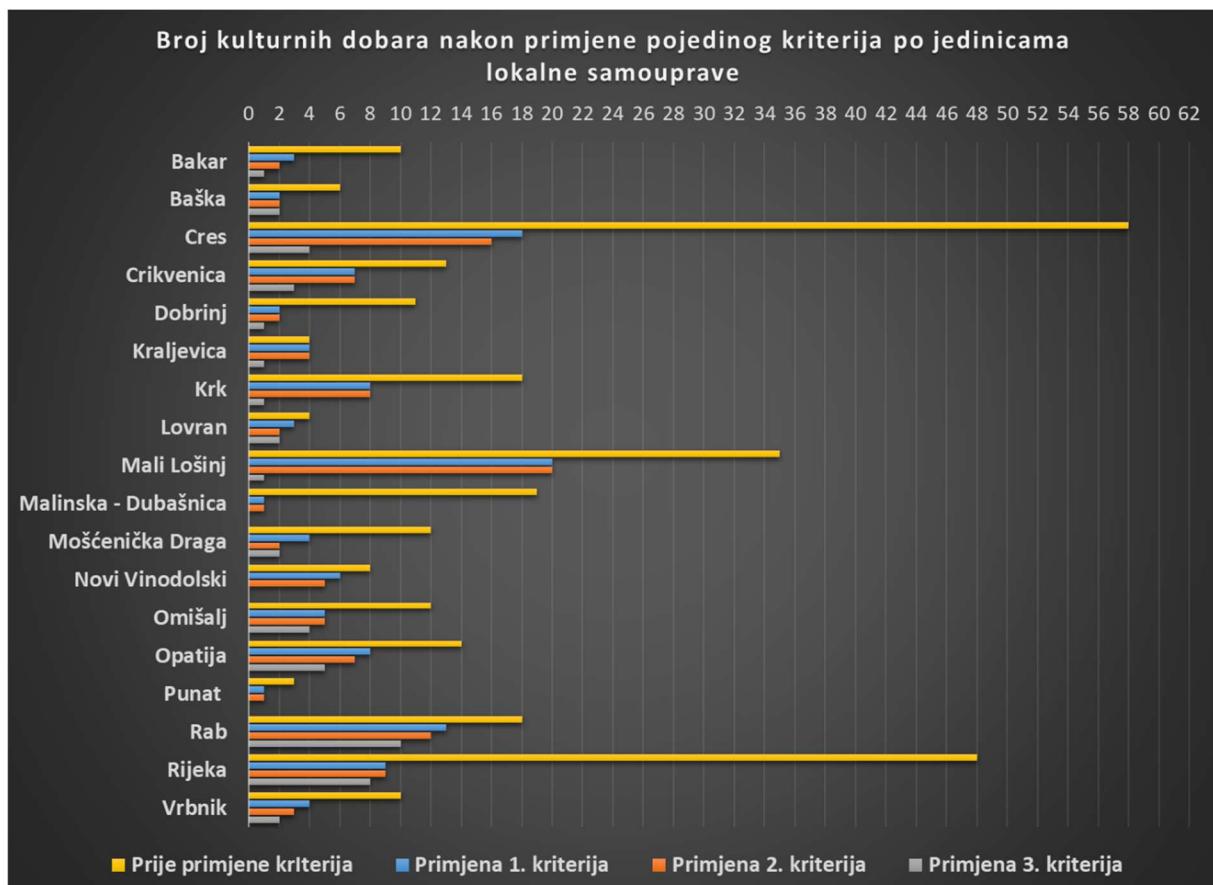
Slika 30 Broj kulturnih dobara prije i nakon primjene pojedinog kriterija po jedinici lokalne samouprave

Nakon iskaza statističkih podataka za primjenjenu metodologiju istraživanja, uslijedila je sinteza rezultata radi lakšeg uvida u podatke i jednostavnije analize dobivenih podataka. U priloženom grafičkom prikazu na slici 30 prikazana je rasprostranjenost kulturnih dobara po jedinicama lokalne samouprave u PGŽ-u nakon primjene sva tri utvrđena kriterija.

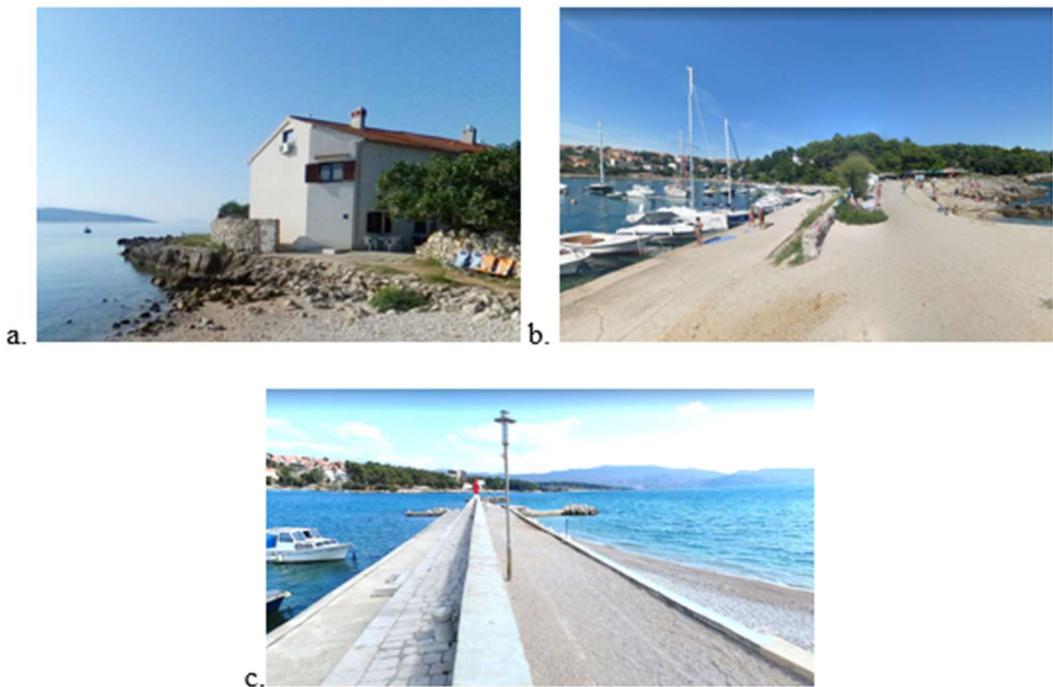
Slika 43 Ugroženi dijelovi kulturno-povijesne cjeline grada Krka

razine mora najnepovoljnije može utjecati na stambene zgrade od kojih je jedna prikazana i na slici 43 a. Utjecaj mora na lukobrane prikazane na slikama 43 b. i 43 c. može se očitovati u vidu prelijevanja i drugih oštećenja ukoliko dimenzije lukobrana više ne odgovaraju novonastaloj situaciji uslijed podizanja razine mora.

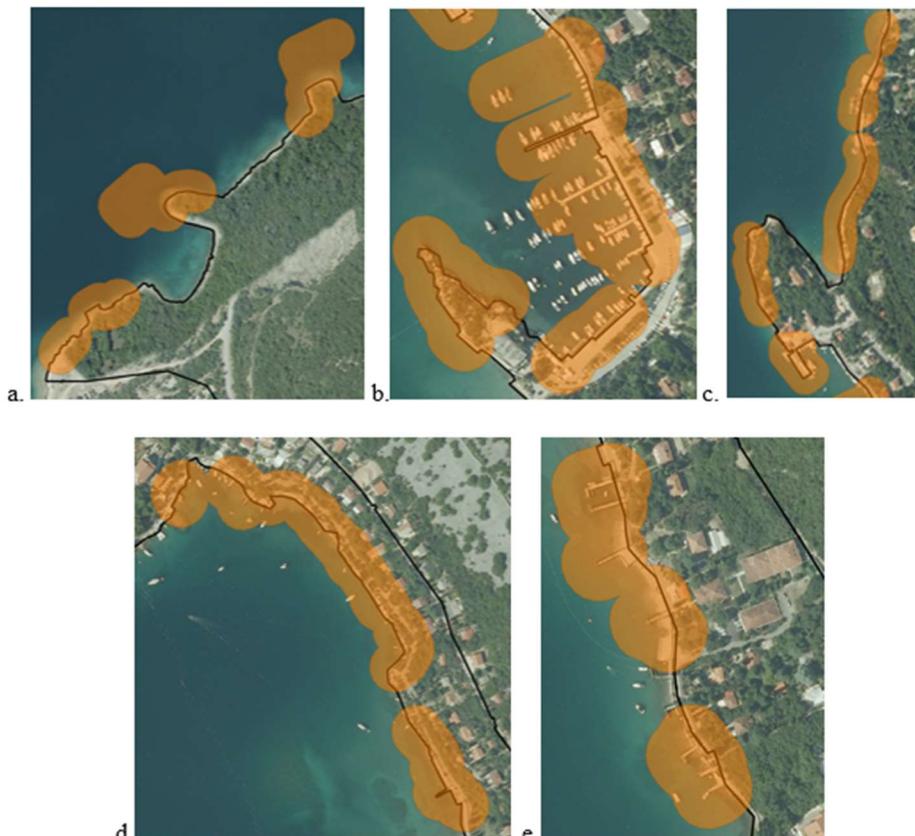
Slika 48 Detaljan prikaz ugroženih dijelova kulturno-povijesne cjeline - povijesne urbane cjeline Omišlja

Na slici 48, prikazani su detaljniji orto-foto prikazi ugroženih dijelova povijesne urbane cjeline Omišlja. Na slici 48 a, vidljivo je da je ranjivost ustanovljena za neizgrađeni dio Omišlja. No, na ostalim slikama (slika 48 b. – e.) jasno se vidi da su ranjiva izgrađena područja. Ugrožen je većinom izgrađeni dio obale sa stambenim i drugim zgradama te lukobrani. Radi zaštite stanovnika i drugih korisnika prostora te imovine bilo bi potrebno provesti dodatna istraživanja te utvrditi mjere zaštite.

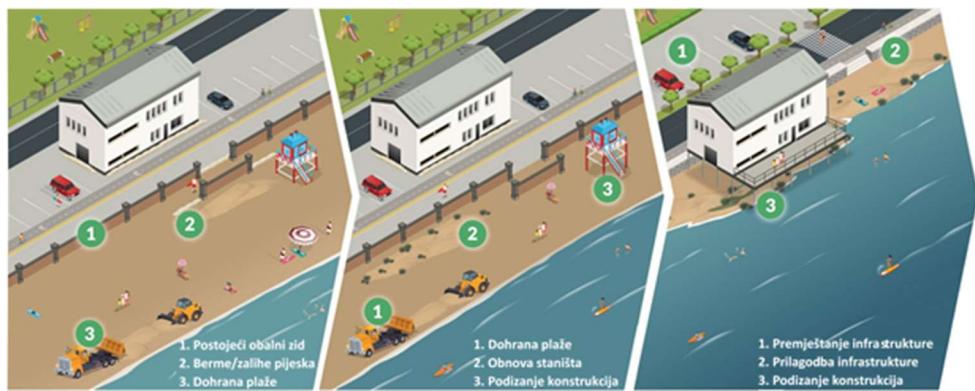
Slika 58 Moguća mjera zaštite ugroženog stambenog objekta na morskoj obali u San Diegu (SAD) [23]

Iako djelotvorna, ovakva rješenja nisu primjenjiva kada je u pitanju zaštita nepokretne kulturne baštine jer je u slučaju takve imovine bitno izbjegći svako mehaničko djelovanje na građevinu kako ne bi došlo do nepoželjnih fizičkih oštećenja. Osim toga, premještanje građevine može utjecati na vizuru vrijednog područja i na kulturološki značaj baštine. Stoga se ovakva rješenja ne mogu primjenjivati u svrhu zaštite ugroženih nepokretnih kulturnih dobara od podizanja razine mora.
