Master's thesis / Specijalistički diplomski stručni

**Praćenje vremenskih i troškovnih aspekata na primjeru izgradnje
višestambene zgrade u Benkovcu**

Diplomski rad

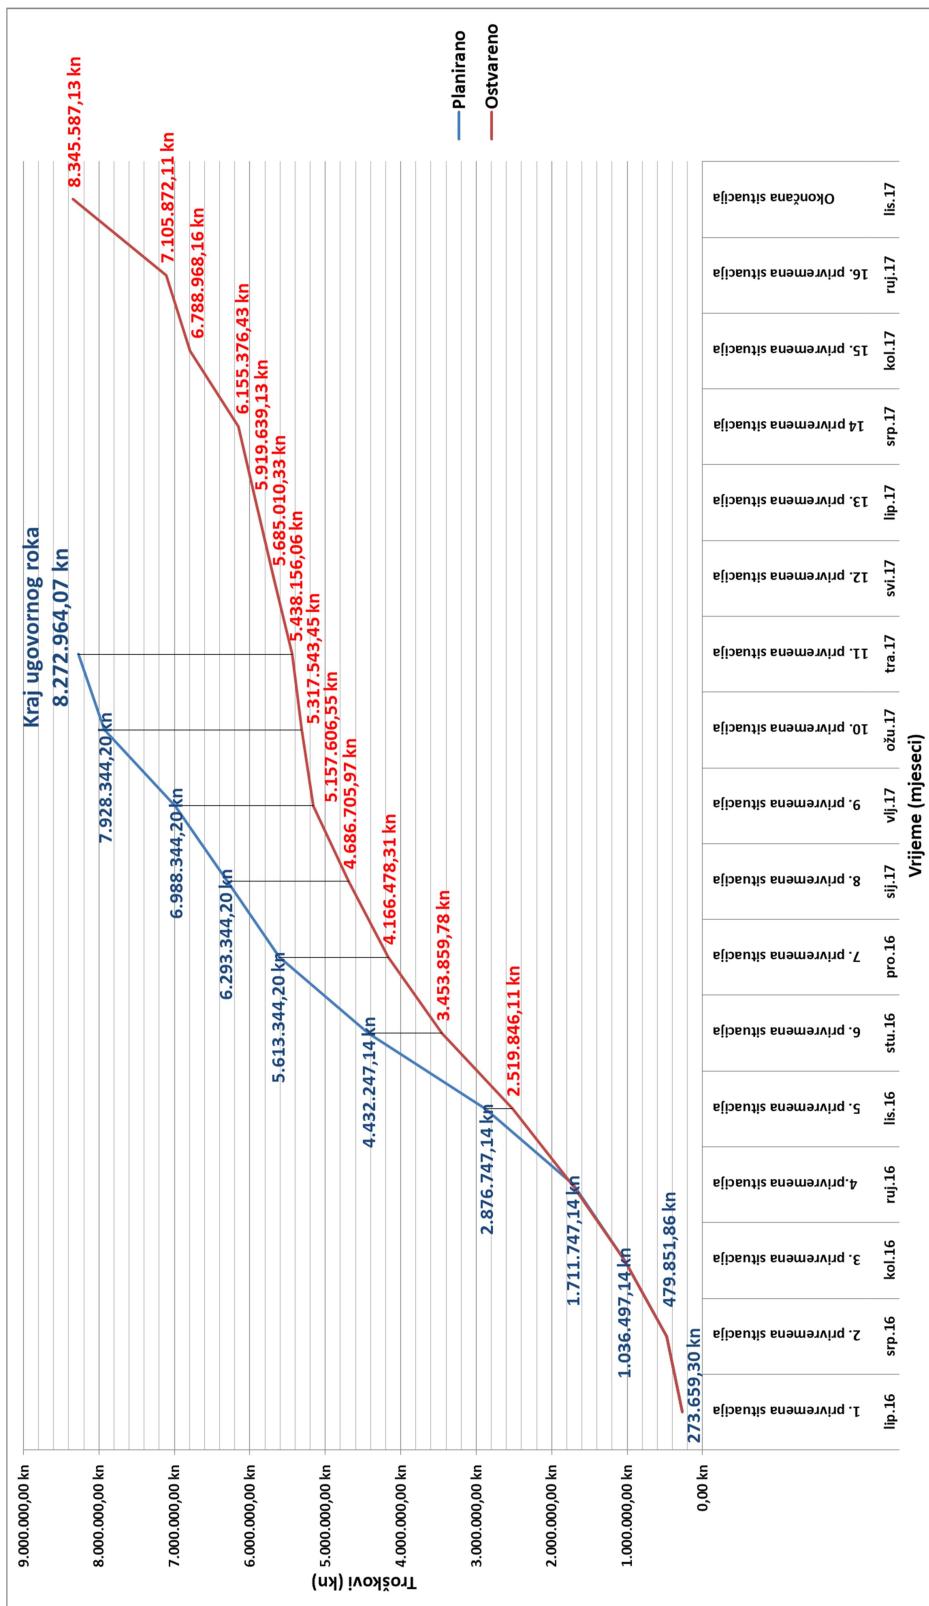
Graf 1: Odnosi planiranih i ostvarenih kumulativnih vrijednosti (S-krivulja)

Pošto je prema financijskom i dinamičkom planu 11. privremena situacija trebala biti okončana situacija, nakon nje nema planiranih vrijednosti te više nije moguće uspoređivati odnosno pratiti napredovanje radova što je prikazano grafom.(*Graf 1*)

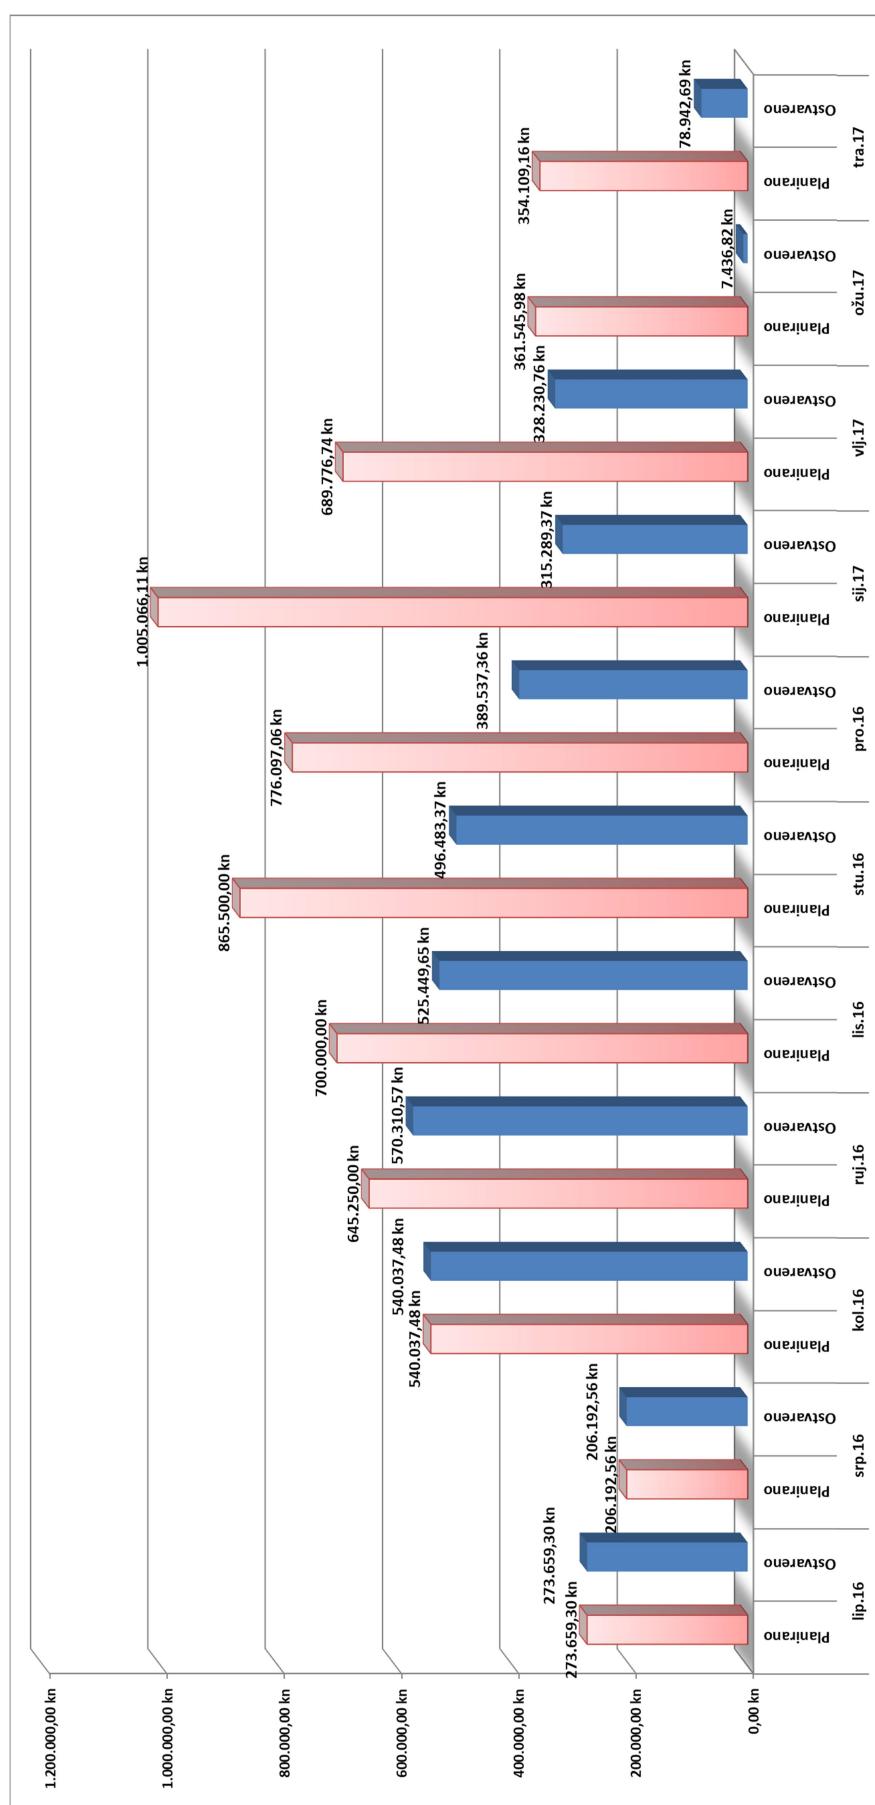
Graf 2: Odnos planiranih i ostvarenih vrijednosti građevinskih radova

Uzevši u obzir da je Izvoditelj uveden u posao odnosno da je gradnja objekta službeno započela 05.04.2016. godine, a prva privremena situacija isplaćena u lipnju 2016. godine može se zaključiti da je Izvoditelj za početna dva mjeseca rada, koje se pretežno sastoje od građevinskih radova, ostvario 273.659,30 kn što je veoma niska vrijednost građevinskih radova za taj period. U tabelarnom grafu najbolje je vidljiv negativni trend koji kreće u rujnu 2016. godine sve do travnja 2017. godine do kada je analiza rađena (Graf 2).

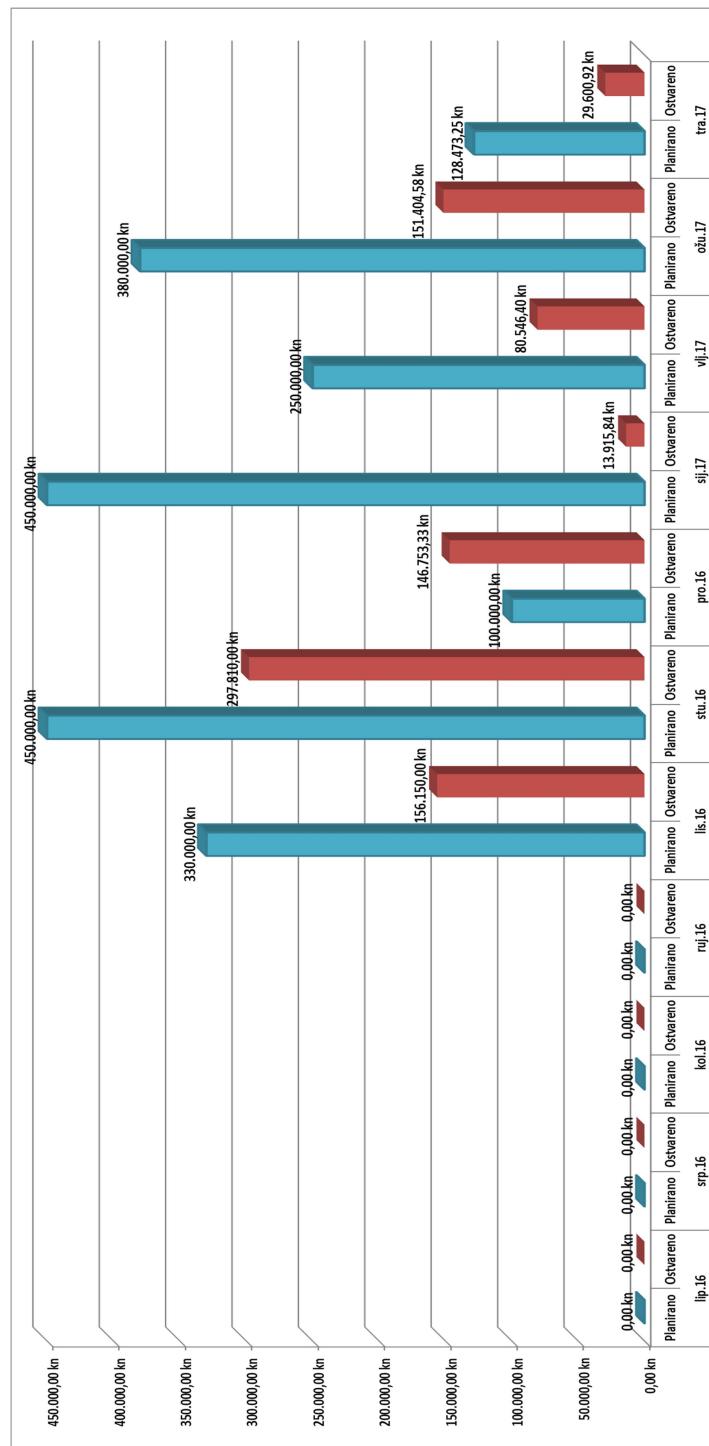
Graf 3: Odnos planiranih i ostvarenih vrijednosti završnih radova

Za razliku od građevinskih radova, završni radovi ne bilježe negativan trend od početka do kraja analize, već je vidljivo da vrijednosti radova rastu i padaju bez obzira na prethodni mjesec, čak je zabilježen i rast koji je u konačnici u prosincu 2016.godine rezultirao odnosu između planirane i ostvarene vrijednosti od 146,75% što znači da je održano više posla nego što je zamišljeno (*Graf 3*). Nažalost ta pozitivna vrijednost nije mogla nadomjestiti sve ostale mjeseca koji su daleko ispod prihvatljive razine.

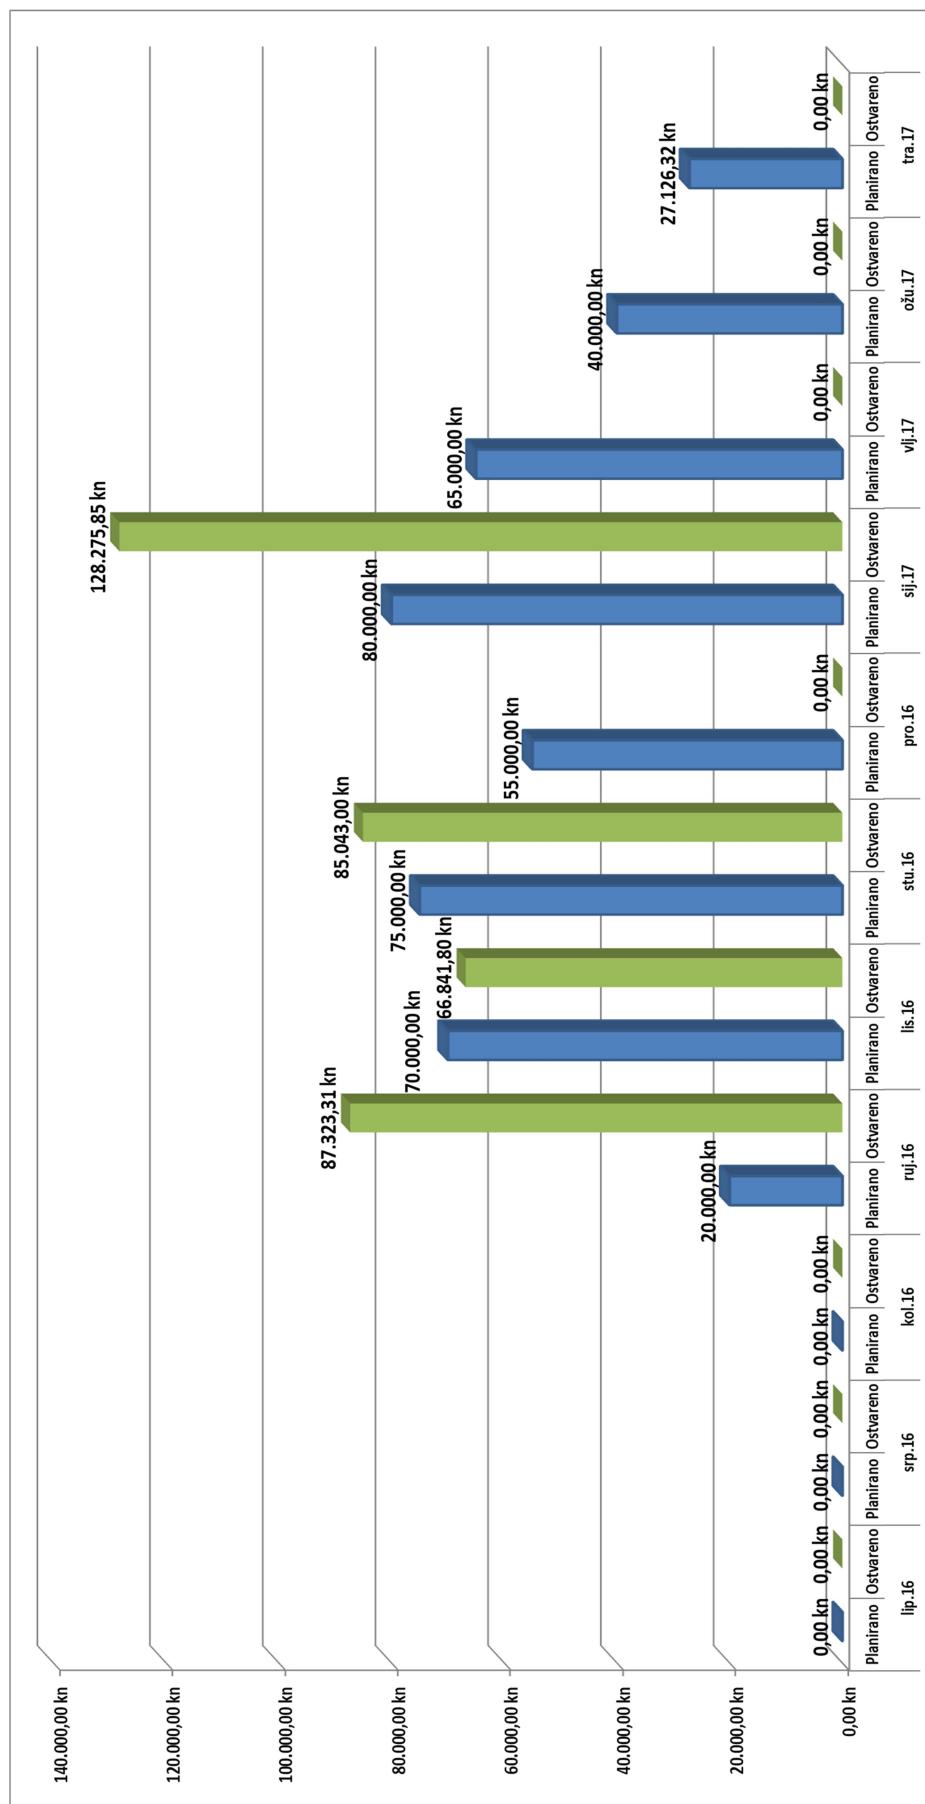
Graf 4: Odnosi planiranih i ostvarenih vrijednosti radova na elektroinstalacijama

Radovi na elektroinstalacijama jedini su analizirani radovi koji su imali relativno pozitivan trend s nekoliko odnosa između planiranih i ostvarenih vrijednosti većih od 100%, čak je u rujnu 2016. godine ostvareno 4 puta više vrijednosti nego što je financijskim planom predviđeno. Cijelim izvođenjem od početka pa sve do siječnja 2017. godine odnosi su konstantni, nešto veći ili nešto manji od 100% (*Graf 4*).

Ostvarena vrijednost za siječanj 2017. godine iznosi 128.275,85 kn što je nešto više od 160% koji nadomještaju 0,00% ostvarenih u prosincu. Zapravo sve ostvarene vrijednosti koje iznose preko 100% planiranih vrijednosti čine 82,87% onih vrijednosti koje su u tablicama prikazane kao 0,00% (*Tablica 5*).

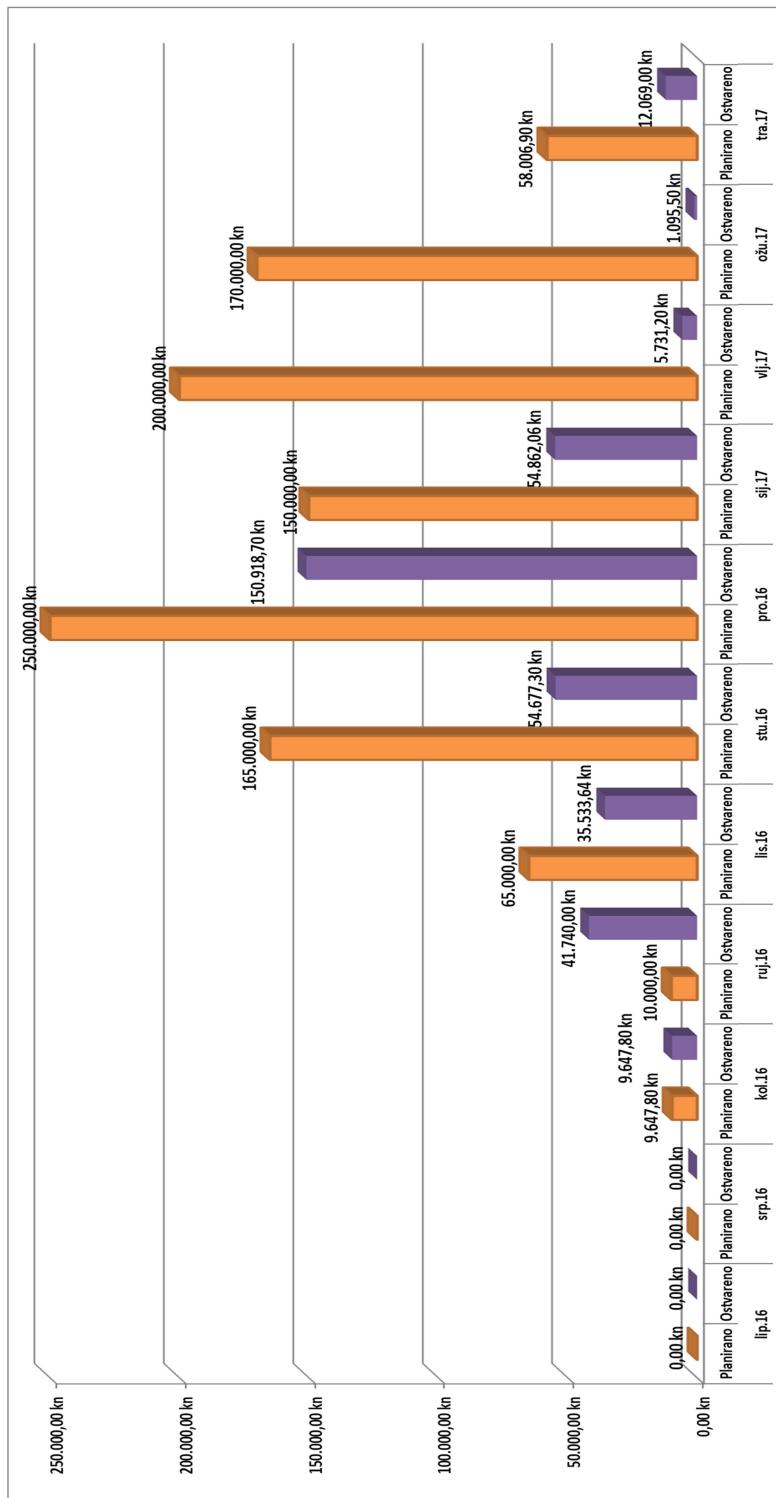
Graf 5: Odnos planiranih i ostvarenih vrijednosti radova na strojarskim instalacijama

Ovako loš trend na radovima strojarskih instalacija ukazuje na neku vrstu zastoja koji je rezultirao ili usporavanjem ili potpunim zaustavljanjem radova na strojarskim instalacijama u zadnjim mjesecima na kojima se radila analiza. (*Graf 5*) Uzveši u obzir da se radi o kompleksnoj vrsti radova i najmanje greške na izvođenju ili prilikom projektiranja mogu rezultirati velikim kašnjenjem.

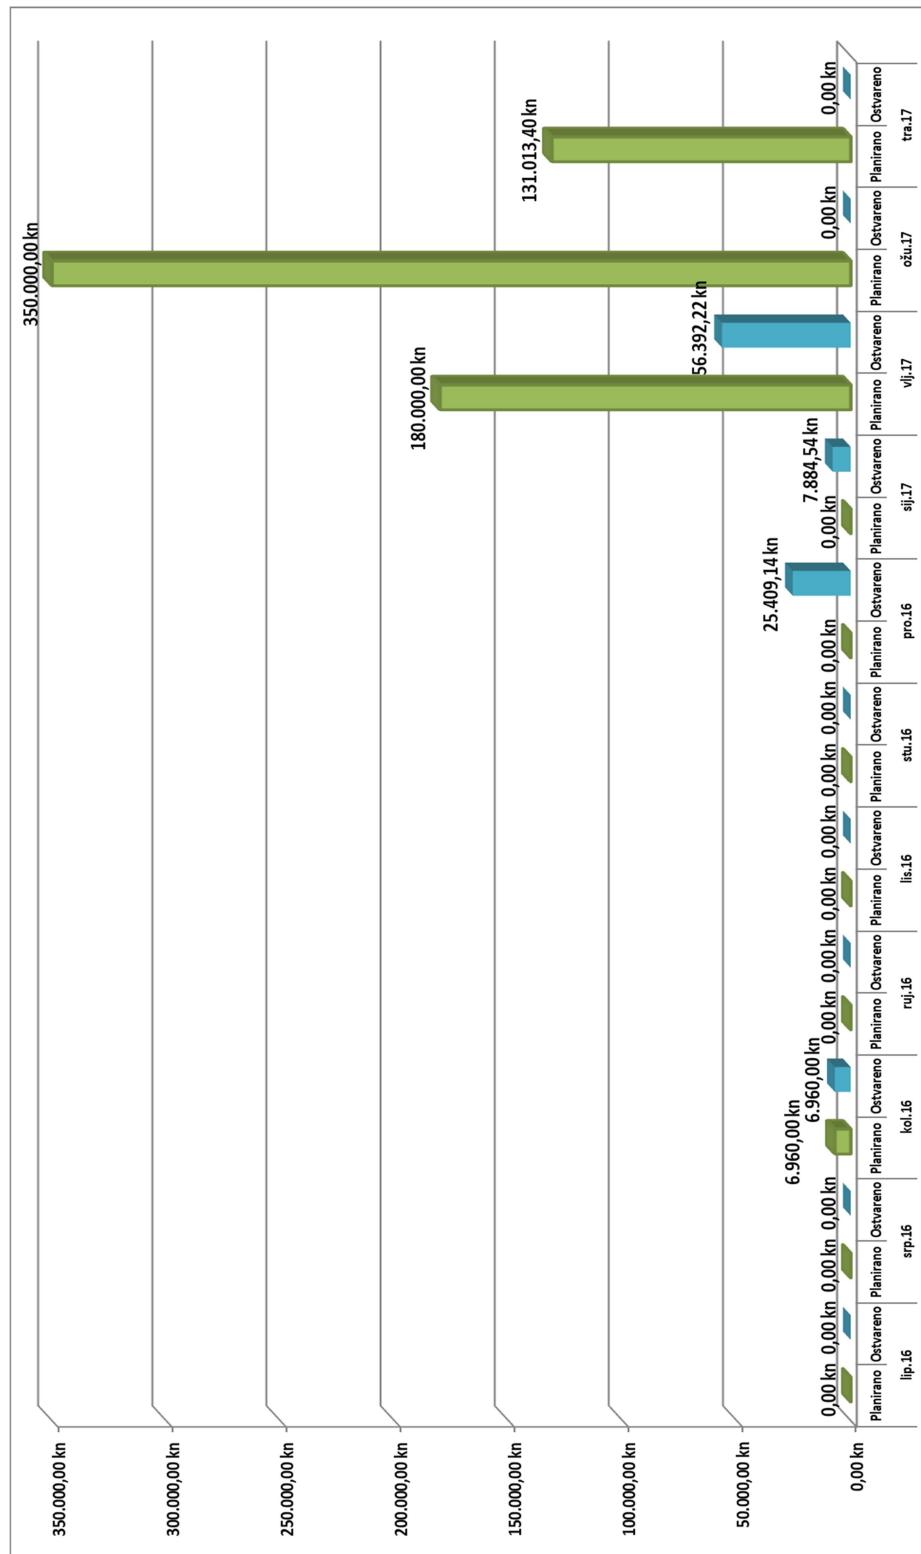
Graf 6: Odnos planiranih i ostvarenih vrijednosti radova na okolišu i cesti

Kao što je vidljivo tablici za ožujak i travanj 2017. godine nije ostvarena nikakva vrijednost iako je planirano ostvariti 481.031,40 kn u ta dva mjeseca (*Graf 6*). Na oko veliki postotak ostvarenih vrijednosti vidi se u prosincu 2016. godine koji ako se bolje analizira iznosi samo 25.409,14 kn što je zanemarivo u odnosu na buduće mjesecce.

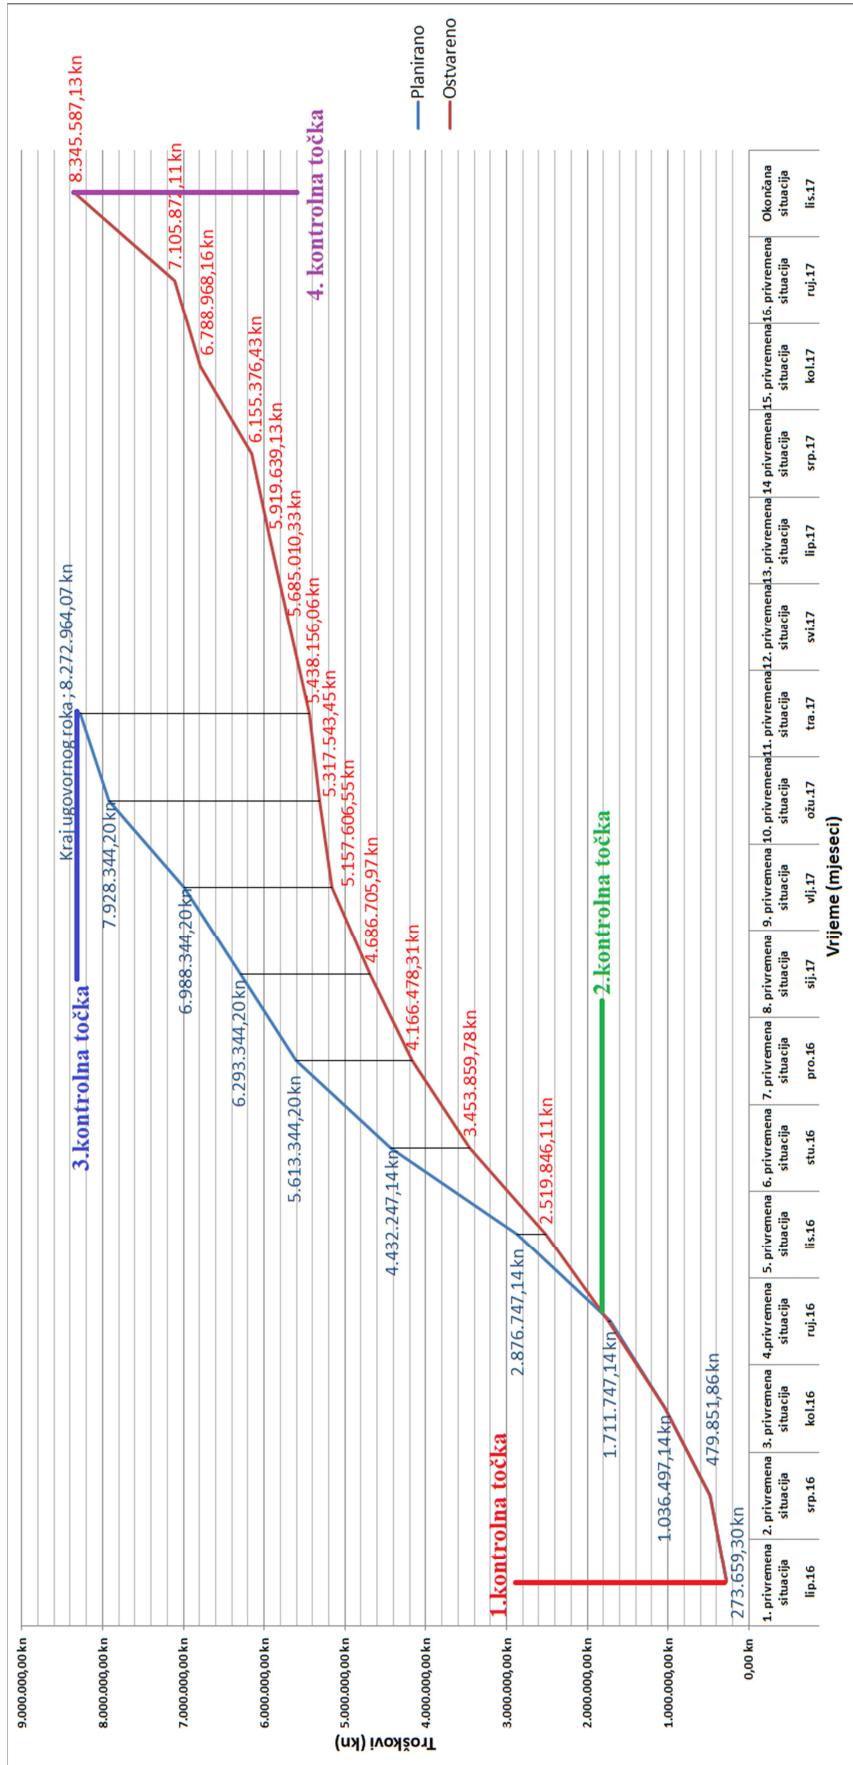
Slika 2: Kontrolne točke

Na 1. kontrolnoj točki vidljiva su prva odstupanja do kojih se došlo uspoređivanjem dinamičkog plana i 1. privremene situacije (Slika 2). Kao što je navedeno u dinamičkom planu radovi na izgradnji zgrade započeli su 04.04.2016. godine ali je prva privremena situacija isplaćena tek u lipnju 2016. godine.

Istraživanjem i proučavanjem zapisa sa koordinacija je zaključeno da je došlo do problema sa otjecanjem procjedne vode u širokom strojnom iskopu. Problemi sa procjednom vodom oduzili su vrijeme izgradnje radova za mjesec i pol dana. Tek nakon rješavanja problema poplavljivanja jame moguće je pristupiti izgradnji temelja za zgradu. To se najbolje vidi u detaljnoj analizi građevinskih radova (*Tablica 3*) gdje se nastavljaju situirati ostvarene vrijednosti za građevinske radove u siječnju, veljači, ožujku i travnju 2017. godine u kojima prema finansijskom planu nisu planirani.

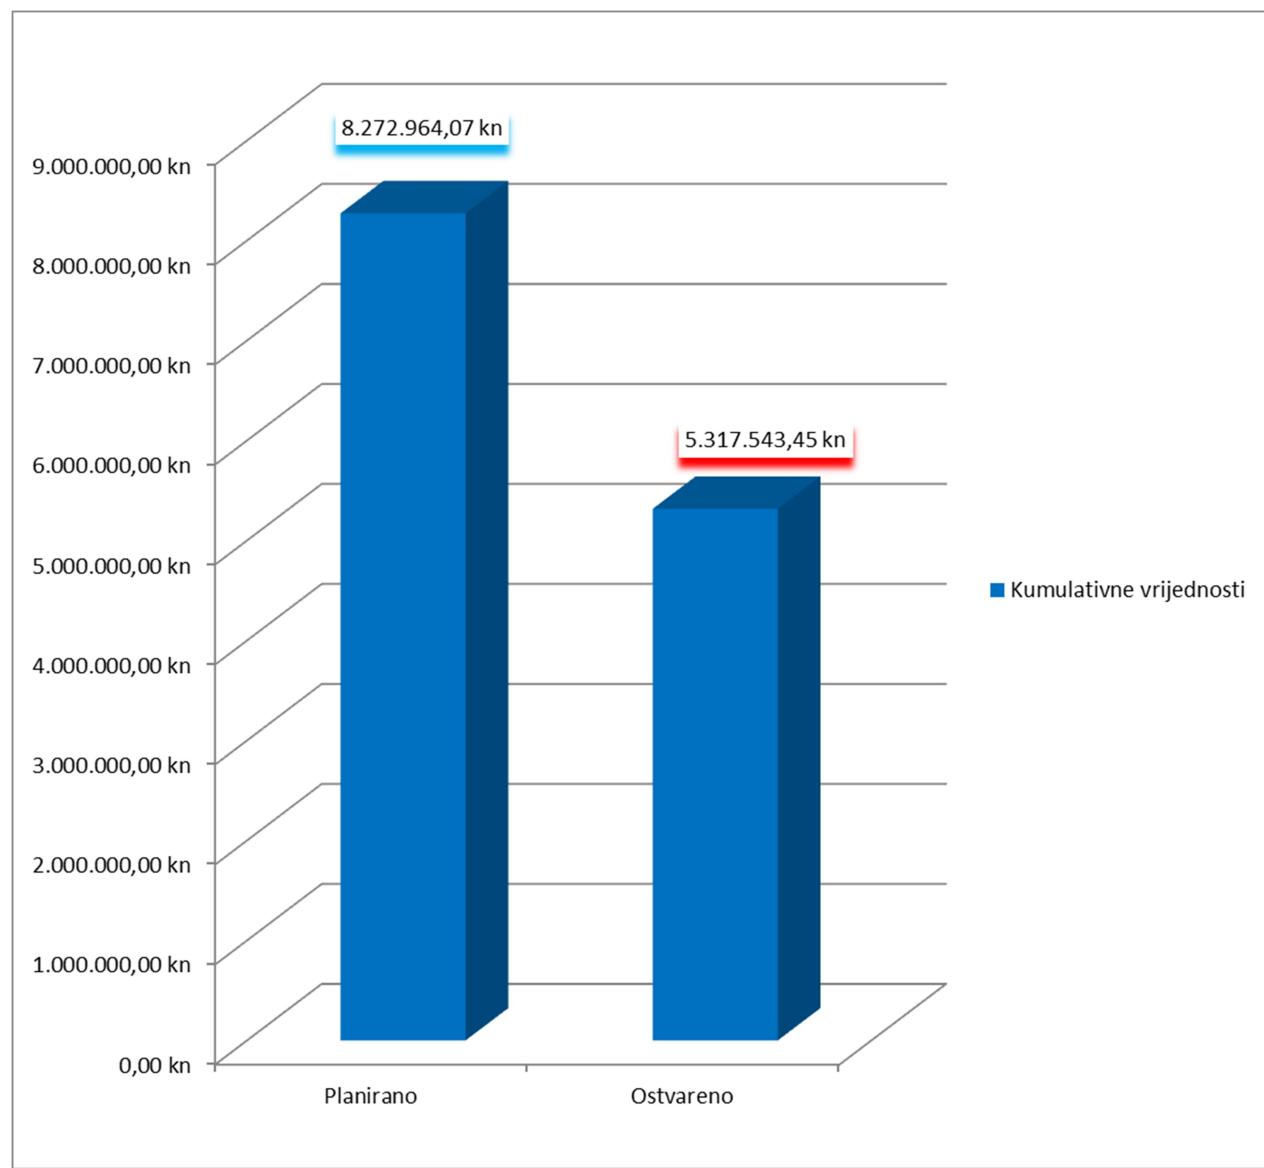
Graf 7: Odnos planiranih i ostvarenih kumulativnih vrijednosti na kraju ugovornog roka

Kraj ugovorenog roka u analizi navedena kao 11. privremena situacija zanimljiva je kontrolna točka na kojoj je najbolje vidljivo u kojem zapravo obimu kasni izgradnja objekta. Upravo je na 3. kontrolnoj točki najveća razlika između planiranih i ostvarenih vrijednosti, te se lako zaključuje u ovoj fazi da će doći do velikog kašnjenja izgradnje (Graf 7).

Tome je najviše pogodovala loša organizacija radne snage odnosno loša logistika kojom je vodeno izvođenje radova na ovom primjeru što izuzetno puno utječe na izgradnju. Pri tome se misli u prvom redu na lošu organizaciju Izvoditelja što se tiče raspoređivanja radne snage.

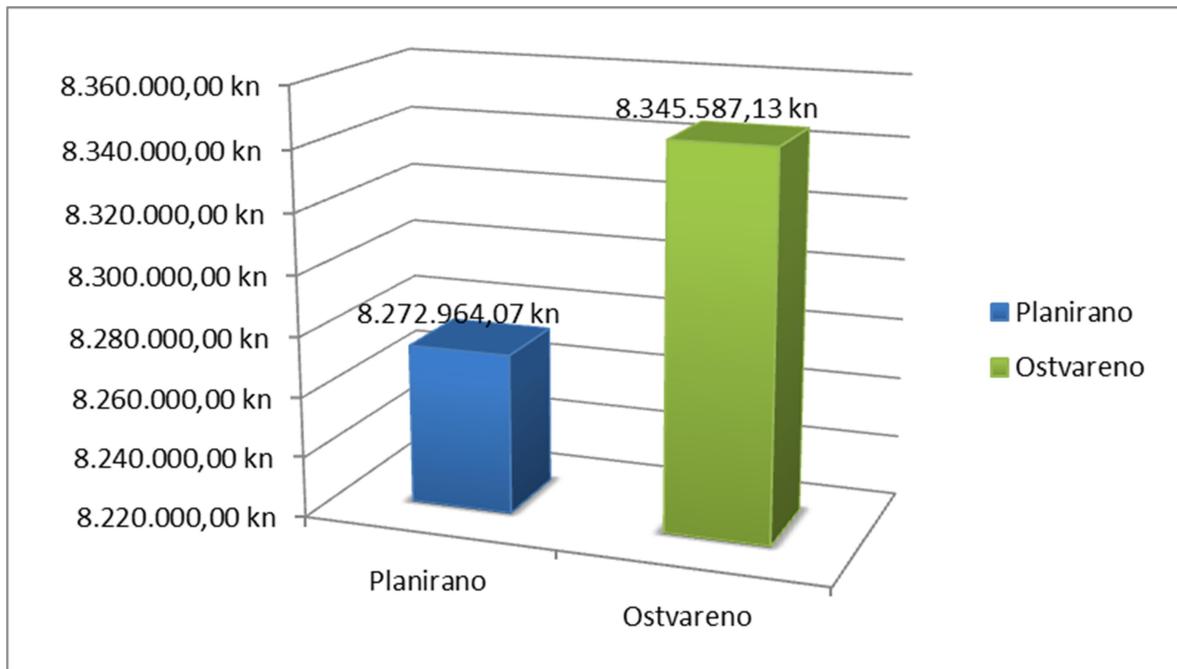
Graf 8: Odnos planiranih i ostvarenih kumulativnih vrijednosti na kraju izvođenja radova

Analizu finansijskih odstupanja koji su utjecali na prekoračenje planiranog budžeta moguće je napraviti samo prema okončanoj situaciji i samostalnom istraživanju. Kada se govori o okončanoj situaciji koja je iznosila 8.345.587,13 kn vidljiva je razlika u odnosu na planiranu vrijednost koja iznosi 8.272.964,07 kn, što čini razliku od 72.623,06 kn. (Graf 8)

Jedan od najvećih uzroka prekoračenja budžeta je činjenica da je tender troškovnih izrađen prema glavnom projektu umjesto prema izvedbenom projektu. Izvedbeni projekt dostavljen je naknadno kad se već krenulo u izgradnju samog objekta. Nemoguće je prema glavnom projektu procijeniti i dati količine materijala potrebne za izgradnju objekta što se najviše odnosilo na armiračke rade. Istraživanjem se došlo do zaključka da je velika razlika između planirane količine armature i količine armature koja je zapravo potrebna i ujedno iskorištena za armirano-betonske konstrukcije. Tu se javljaju razlike u cijeni koji su u prvom redu greške Projektanata, koje su u konačnosti utjecale i na probijanje budžeta.

Prekoračenju iznosa planiranog budžeta pogodovali su i neplanirani radovi vezani za ispumpavanje procjedne vode iz jame širokog strojnog iskopa. Neplanirani radovi desili su se uslijed vremenskih neprilika i lošeg planiranja Projektanata što se odnosi na geotehnički projekt. Lokalnim stanovnicima poznato je da je područje na kojem se predmetna zgrada gradi močvarno područje s čime su bili upoznati Izvoditelj i Projektant, te je absurdno da Projektant nije zahtijevao projekt od strane geotehničkog inženjera, već je samo u sklopu glavnog projekta uvrštena izjava istog, kako tlo na kojem se gradi predmetna zgrada zadovoljava projektiranim parametrima. Zbog takvog enormnog propusta od strane Projektanta kojemu su pogodovale vremenske neprilike došlo je do nepredviđenih radova koji su znatno utjecali na prekoračenje budžeta i vrijeme izvođenja radova.

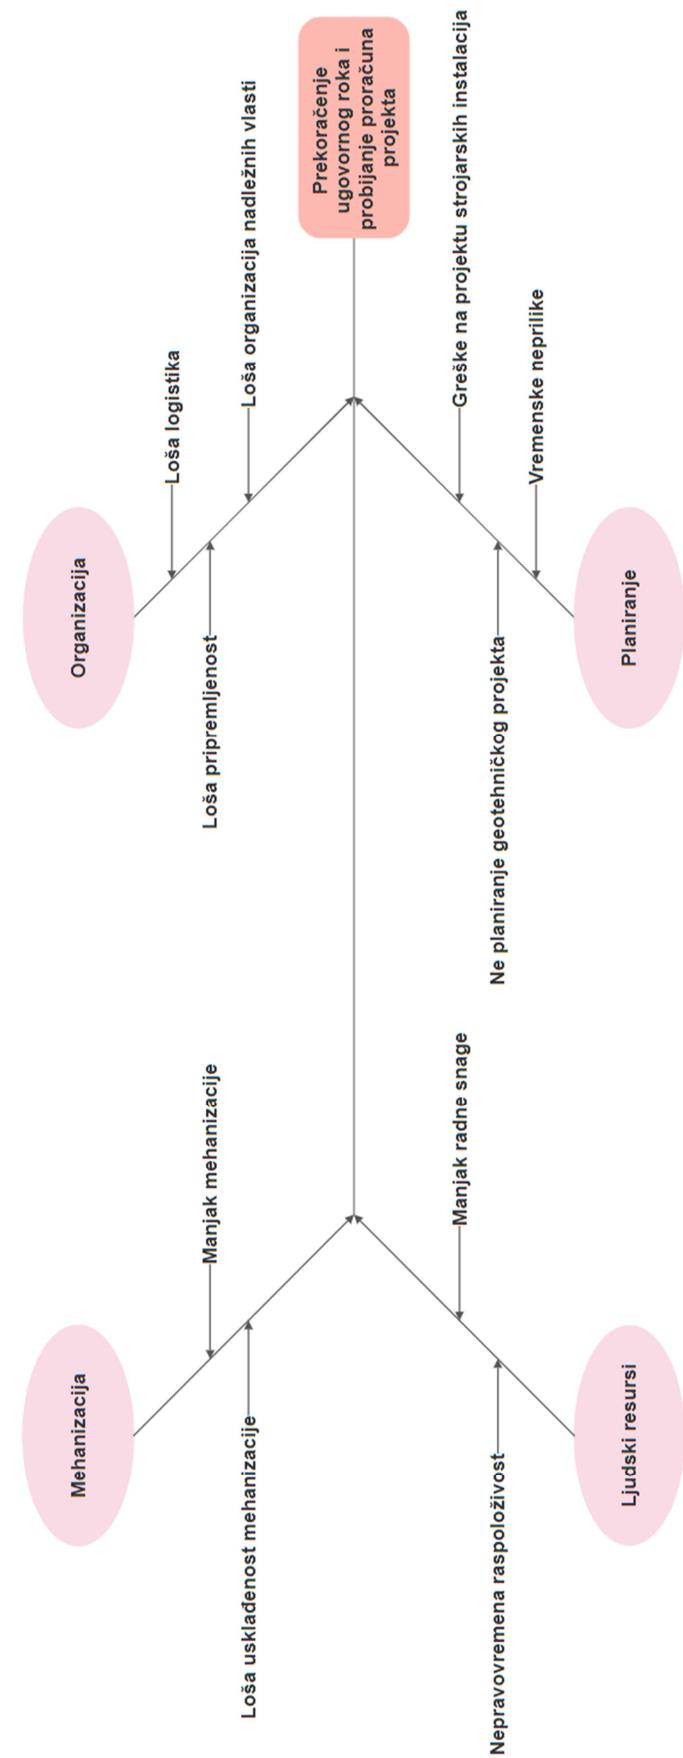
Slika 3: Problemi strukturirani prema Ishikawa modelu

Svi problemi nastali na projektu izgradnje višestambene zgrade u Benkovcu rezultirali su prekoračenjem u trajanju za 50% i prekoračenjem u troškovima za 10% . Prekoračenje u trajanju je enormno veliko i može se reći da je prekoračenje u troškovima povezano sa vremenom. Najbolji grafički prikaz strukturiranja takvih grupa problema koji utječu na jedu stavku je Ishikawa model(Slika 3). U njemu su prikazane sve grupe problema,problemima koji su raspoređeni u tim grupama i na kraju rezultat svih tih problema a to je prekoračenje ugovornog roka i probijanje proračuna projekta.

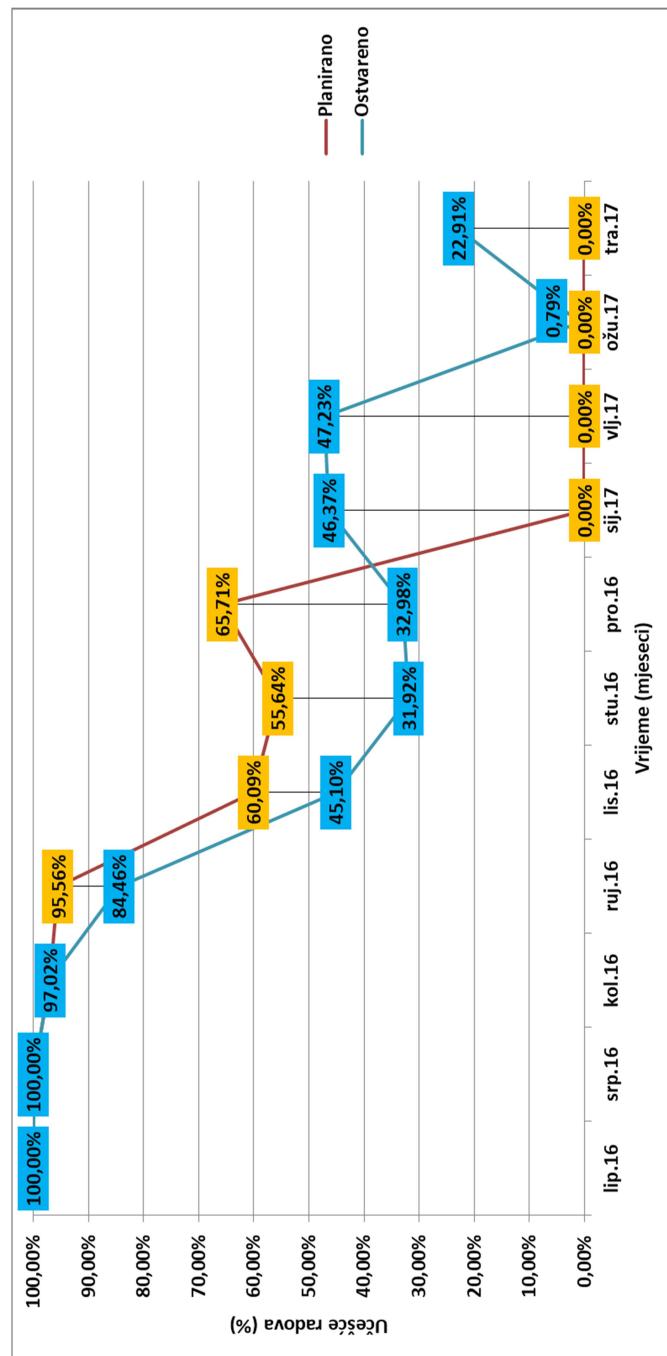
Graf 9: Učešće planiranih i ostvarenih građevinskih radova tijekom vremena građenja

Kako svaki rad tako i svaka skupina radova ima određeni utjecaj na ukupnu izgradnju objekta. Procjena udjela analizirana je odnosom između planiranih vrijednosti za jednu skupinu radova i ukupne vrijednosti svih skupina radova analiziranih prema privremenim situacijama. Logično je da najveći udio radova u početnoj fazi izgradnje otpada na građevinske radove (Graf 9).

Manjak i loša usklađenost mehanizacije, loša pripremljenost, nepravovremena raspoloživost i manjak radne snage i vremenske neprilike problemi su koji se javljaju za vrijeme najvećeg utjecaja građevinskih radova. Pošto se radi o najvećim problemima koji su se javili na primjeru izgradnje koja se analizira, sve to upućuje na zaključak da su oni najvećim dijelom razlog kašnjenja izgradnje objekta. Građevinski radovi su najkompleksniji i najskuplji radovi na izgradnji objekta i s toliko velikim utjecajem na vrijeme izgradnje objekta sa sigurnosti se može reći da su utjecali i na probijanje proračuna projekta.

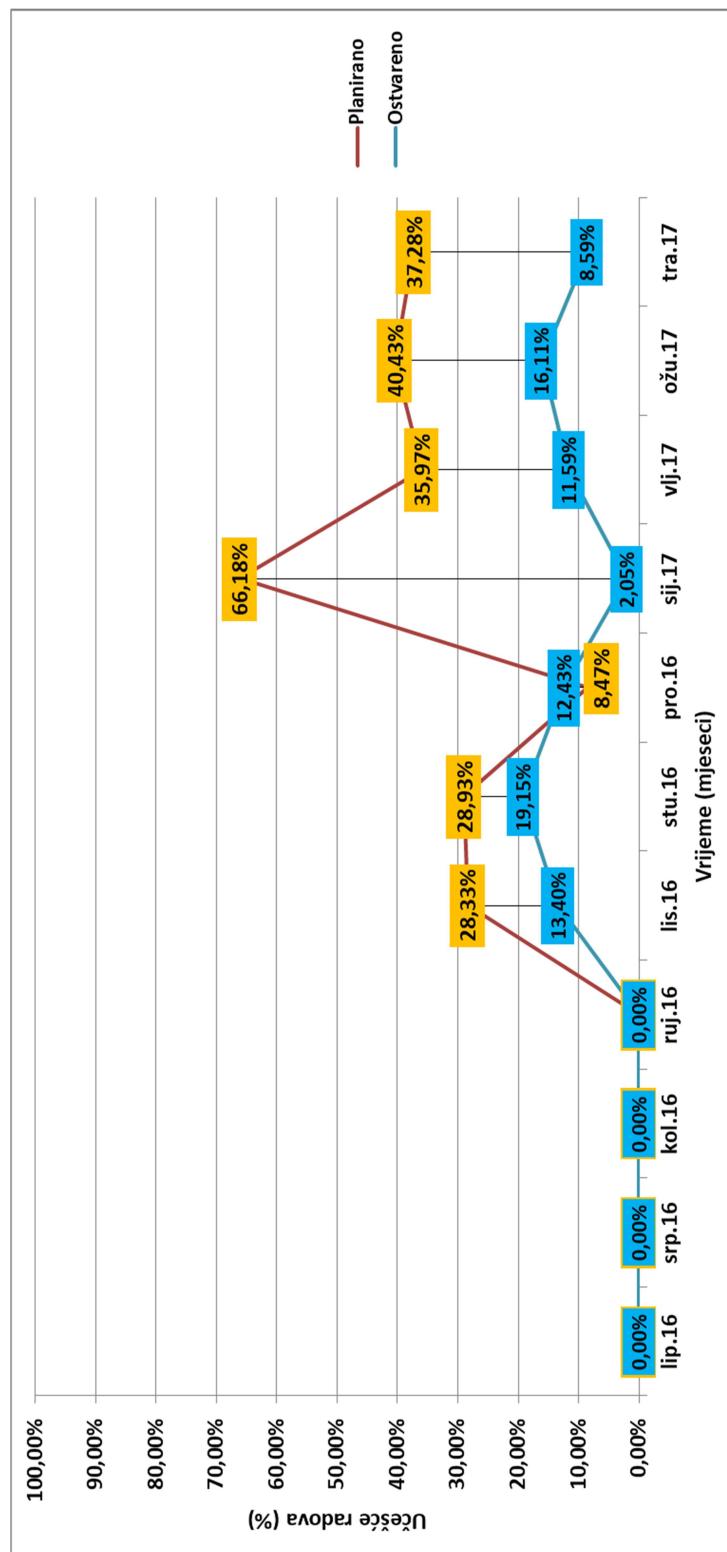
Graf 10: Učešće planiranih i ostvarenih završnih radova tijekom vremena građenja

Problemi koji se javljaju za vrijeme provedbe završnih radova su kao i u građevinskim radovima na prvom mjestu manjak radne snage, loša logistika, nepravovremena raspoloživost i loša organizacija nadležnih vlasti. Zaključuje se da najveći utjecaj na izgradnju imaju u siječnju 2017. godine od 66,18% ukupnih radova na gradilištu za taj mjesec (*Graf 10*).

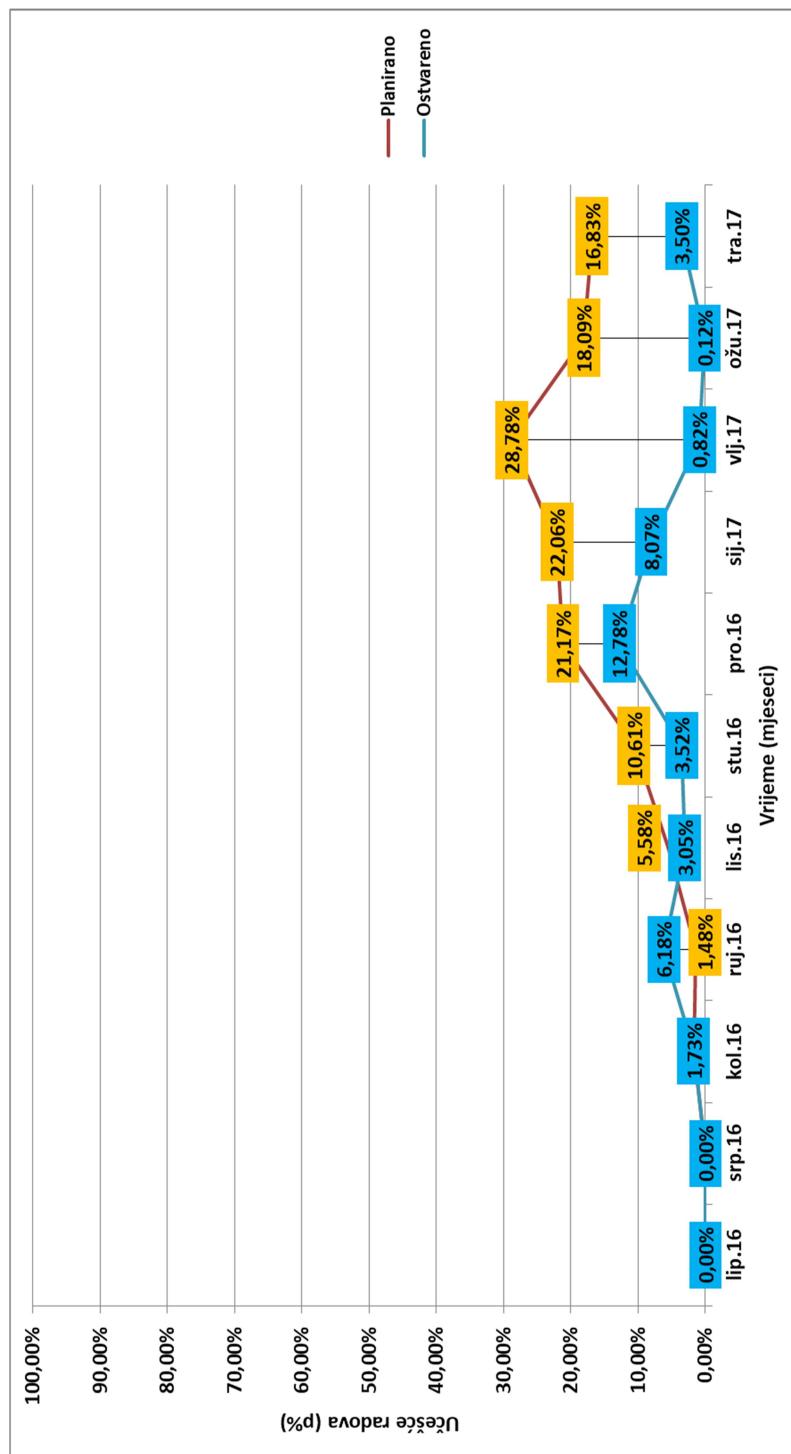
Graf 11: Učešće planiranih i ostvarenih radova na strojarskim instalacijama tijekom vremena građenja

Problemi oko strojarskih i elektroinstalacija prema ukupnom udjelu ne utječu na izgradnju objekta, ukoliko ne dođe do kompletнog obustava izgradnje što se desilo baš na plinskim instalacijama (*Graf 11*). Zaključuje se da bez obzira koliko mali utjecaj na ukupnu izgradnju ima određena skupina radova, ukoliko dođe do potpunog obustavljanja radova, tad i radovi sa najmanjim udjelom u ukupnu izgradnju mogu zadržati radove.
