**ISTRAŽNI RADOVI U GEOTEHNICI**

**Završni rad**

U ovom radu analizirane su metode istražnih radova koje se koriste u geotehnici. Kao primjer su u radu obrađeni izvedeni istražni radovi za potrebe rekonstrukcije željezničke pruge M104 Novska – Tovarnik na dionici Slavonski Brod – Sibinj. Na navedenoj željezničkoj pruzi izvedeni su slijedeći istražni radovi: ručni iskop sondažnih jama, istražno rotacijsko bušenje, ispitivanje dinamičkim penetrometrom, ispitivanje dinamičkom pločom te laboratorijska ispitivanja. Istražnim radovima utvrđeni su slojevi zastupljeni na predmetnoj lokaciji i njihove karakteristike.

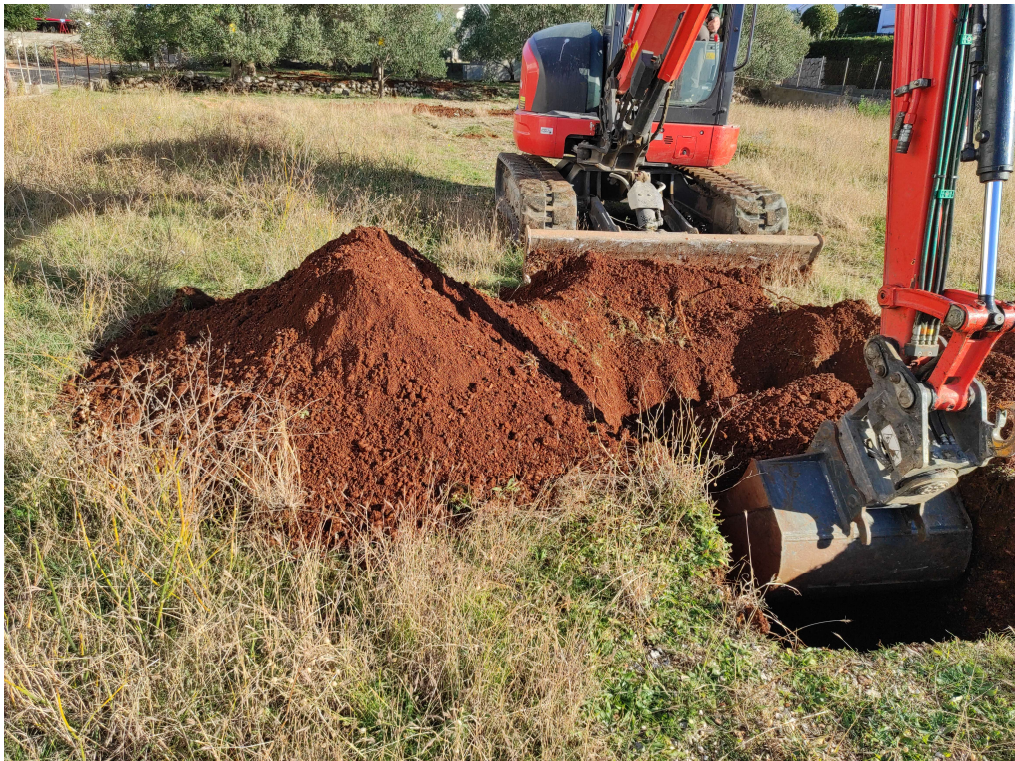
Slika 2. Strojni iskop sondažne jame

Najčešće se iskopi vrše do dubine stijenske mase. Nakon iskopa jama se fotodokumentira i vrši se determinacija geotehničkog profila jame, po potrebi se iz jame uzimaju uzorci tla odnosno stijene za daljnja laboratorijska ispitivanja.

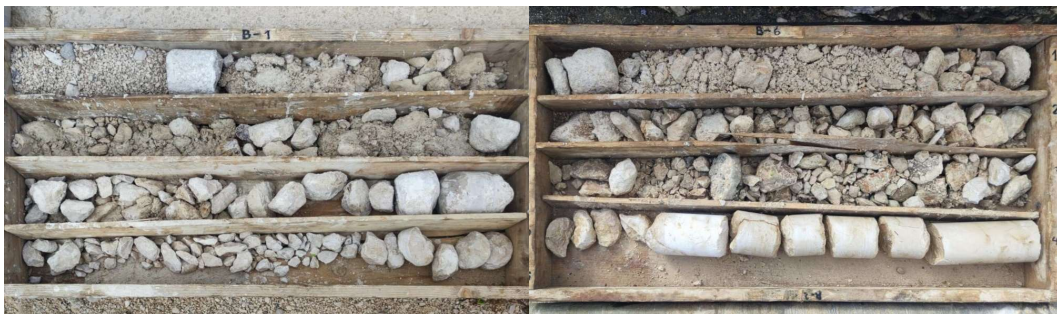
Slika 3. Primjer izbušene jezgre stijenske mase pohranjene u sanduku

Izbušena jezgra se nakon vađenja pohranjuje u sanduke za jezgru (slika 3.) tako da dubinski ekvivalent jezgre od 1 metra bude u jednom odjeljku sanduka (Szavits-Nossan).

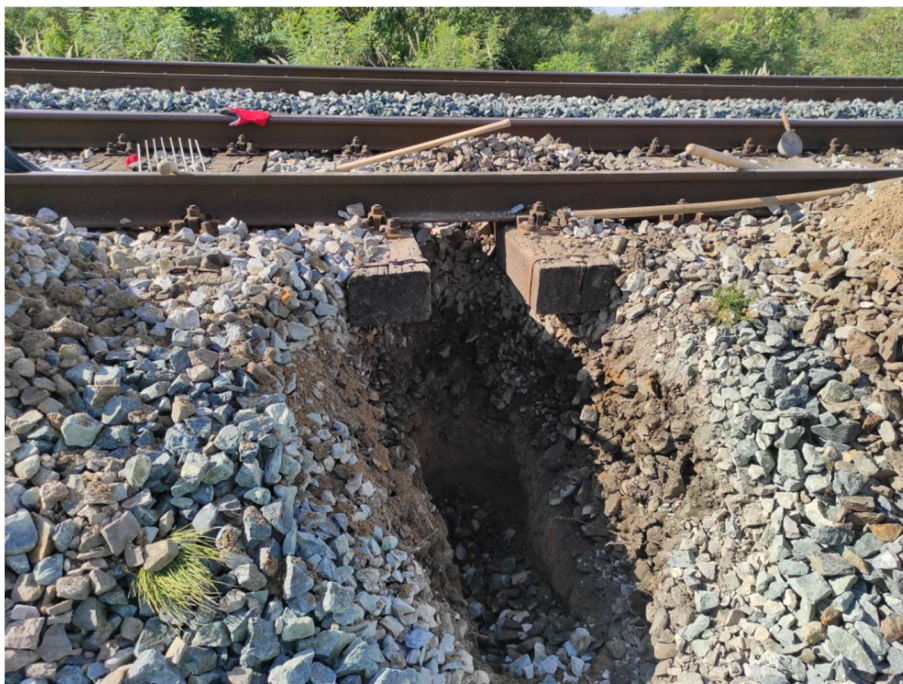
Slika 8. Sondažna jama SJ-15 na stacionaži 224+100 (Geotech d.o.o)

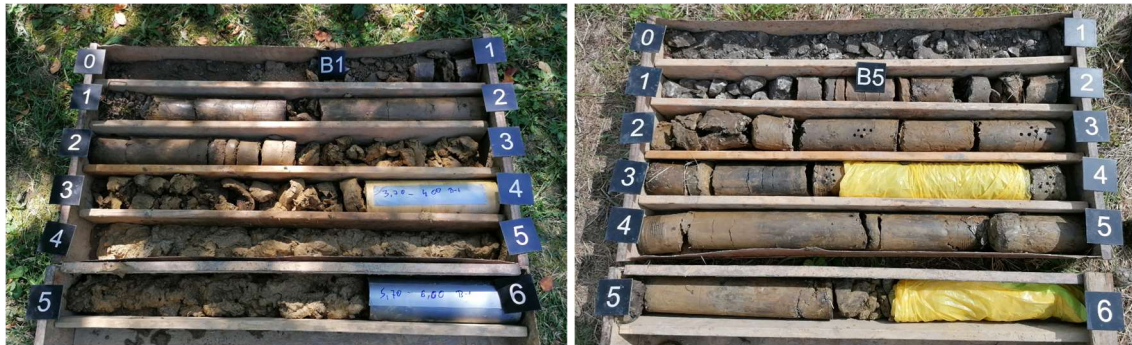
Slika 9. Bušaće jezgre bušotine B-1 (lijevo) i B-5 (desno) (Geotech d.o.o.)

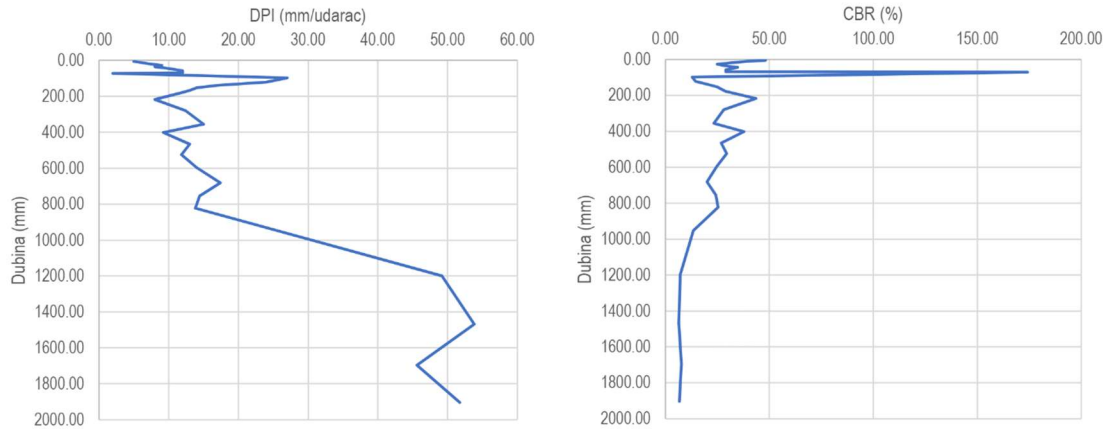
Na dubini od 71,00 mm ispitivanja pogođena je valutica većeg promjera koja je utjecala na rezultate ispitivanja. U dijagramu CBR (slika 11.) se jasno vidi odstupanje pri navedenoj dubini.

Slika 11. Prikaz kretanja DPI-a (lijevo) i CBR-a (desno) po dubini ispitivanja (geotehnički elaborat EL 21-138)

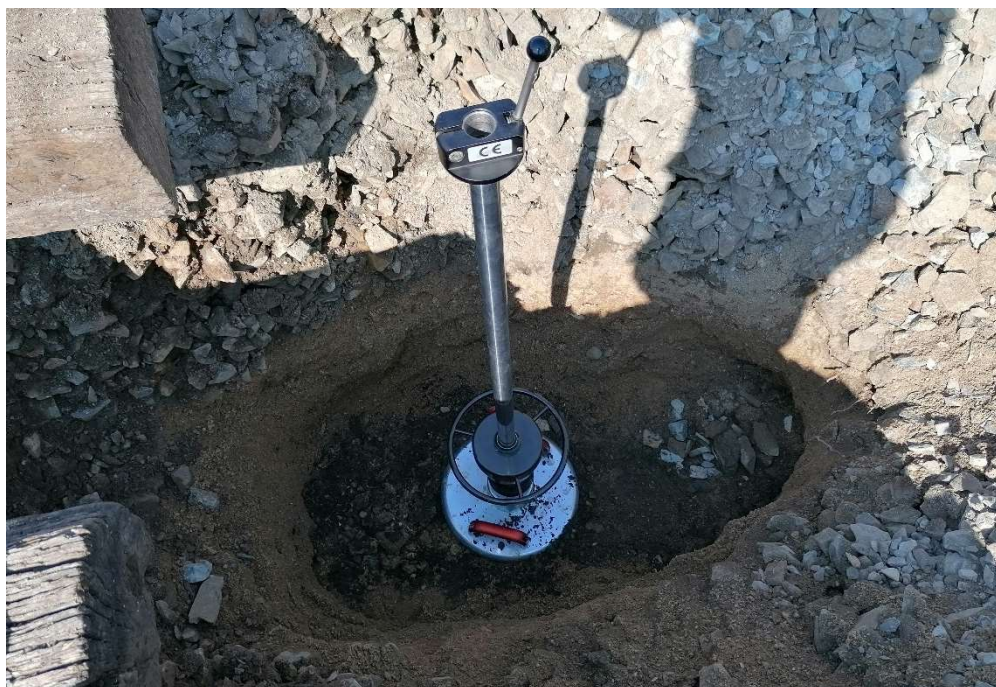
Slika 13. Ispitivanje sloja posteljice dinamičkom pločom u sklopu sondažne jame SJ-05 (Geotech d.o.o.)

Dinamički modul stišljivosti geotehničke jedinice 4 kreće se od 22,75 MPa do 128,57 MPa, odnosno statički modul stišljivosti kreće se od 26,39 MPa do 174,94 MPa.

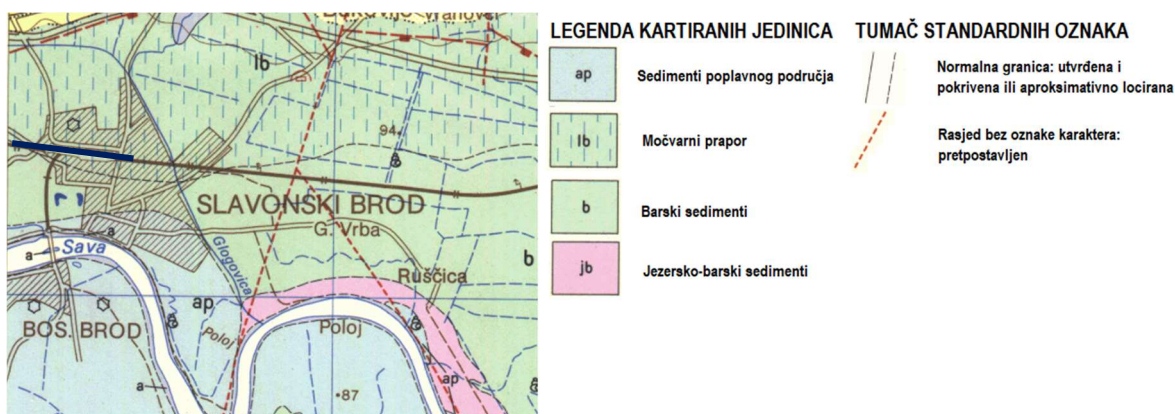
Slika 15. Isječak iz osnovne geološke karte, list Slavonski Brod s označenom predmetnom lokacijom (Hrvatski geološki institut)

Prema podacima iz Osnovne geološke karte (OGK) list Slavonski Brod (Šparica, 1986.), područje dijela predmetne dionice koji se nalazi na listu Slavonski Brod geografski pripada u tektonsku jedinicu Slavonsko-srijemska potolina te se nalazi u sklopu strukturne jedinice Slavonskobrodsko posavina.

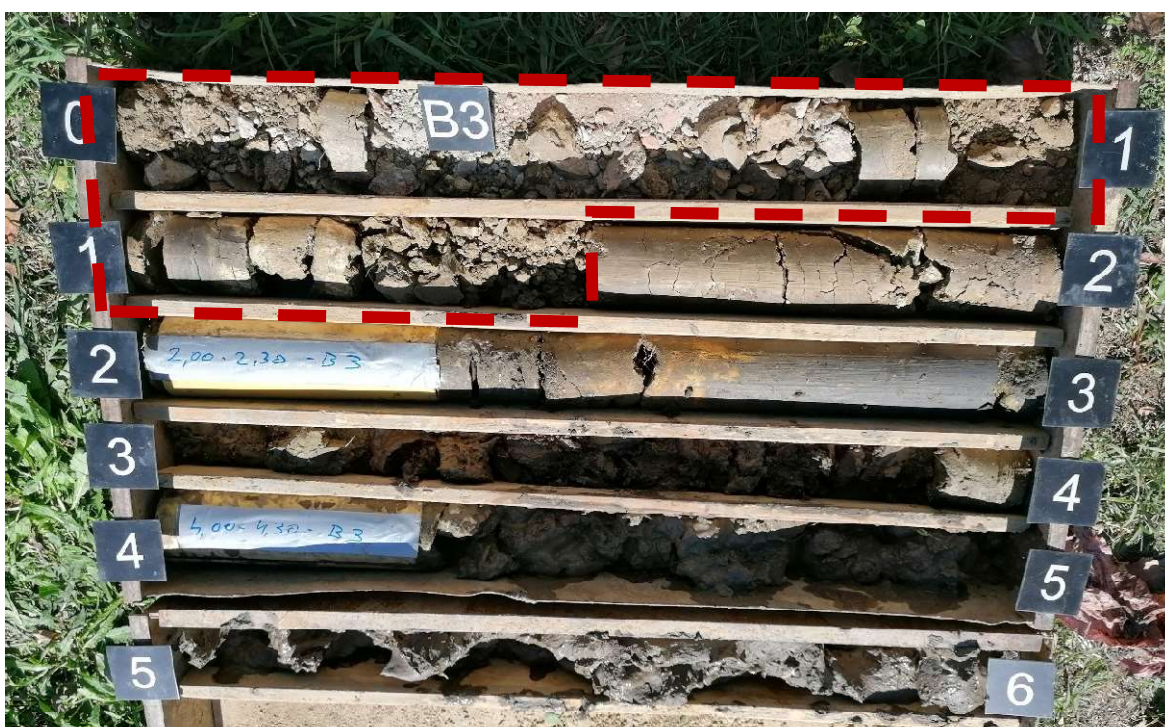
Slika 18. Naslage geotehničke jedinice 1 - Nabačaja u sklopu bušotine B-3 (Geotech d.o.o.)

- Granulometrijski sastav: S=16,52 %; G=81,67 %

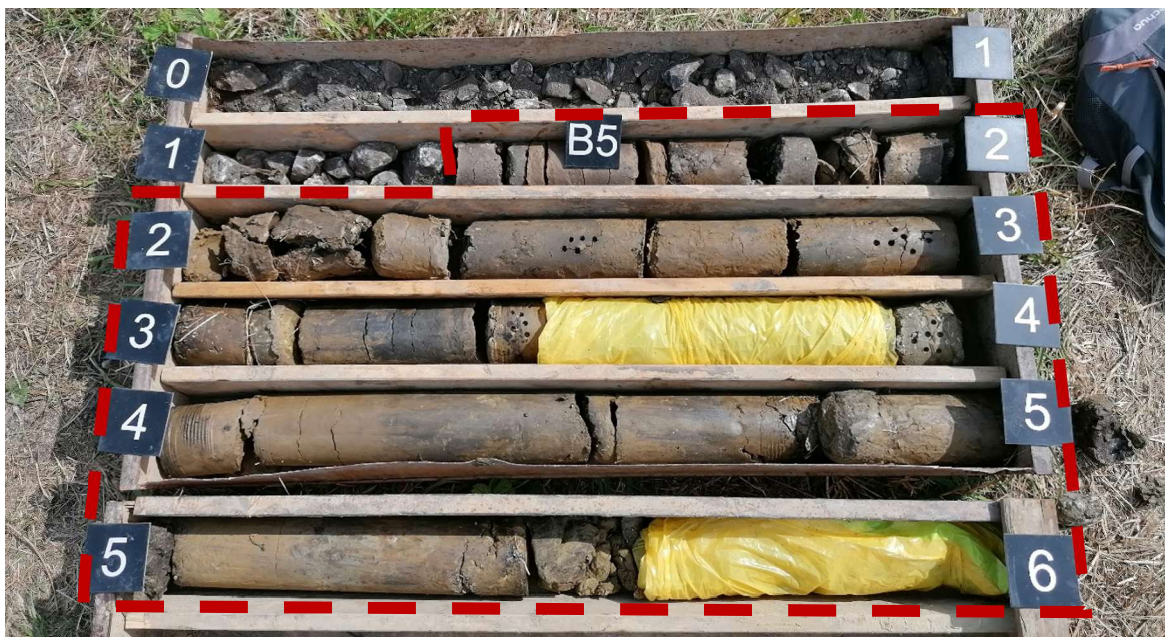
Slika 19. Naslage geotehničke jedinice 2 - Gline u sklopu bušotine B-5 (Geotech d.o.o.)

Svojstva naslaga geotehničke jedinice 2 ispitana su i na licu mjesta “in situ”, ispitivanjem standardnim prodiranjem, mjerenjem džepnim penetrometrom te džepnom krilnom sondom.

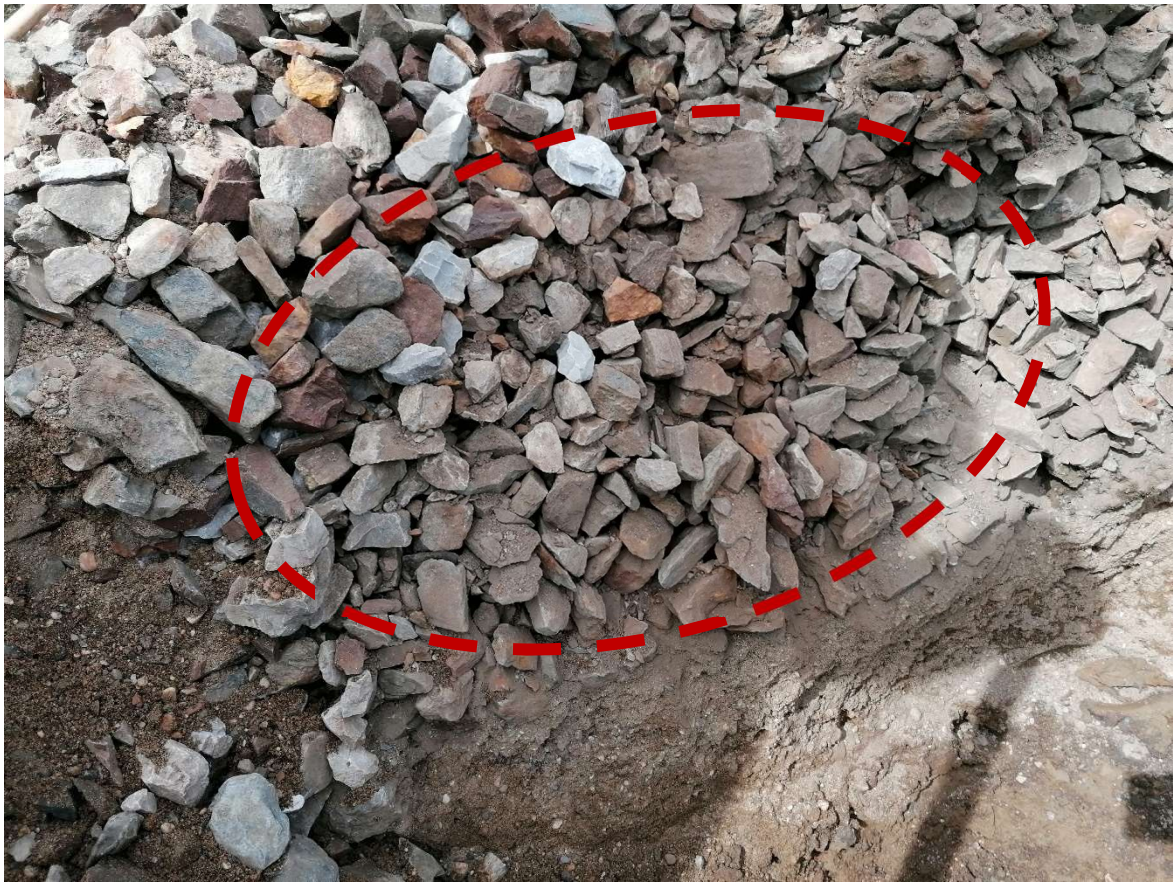
Slika 20. Naslage geotehničke jedinice 3 - Tucanika u sklopu sondažne jame SJ-34 (Geotech d.o.o)

U geomehaničkom smislu naslage geotehničke jedinice 3 predstavljaju naslage slabo graduiranog šljunka (GP).

Debljina naslaga geotehničke jedinice 3 utvrđena provedenim istražnim radovima iznosi od 0,25 m do 0,36 m. U sklopu sondažnih jama: SJ-01, SJ-02 i SJ-36 nisu utvrđene naslage geotehničke jedinice 3 jer je iskop istih bio izmaknut od kolosijeka zbog sigurnosnih razloga.

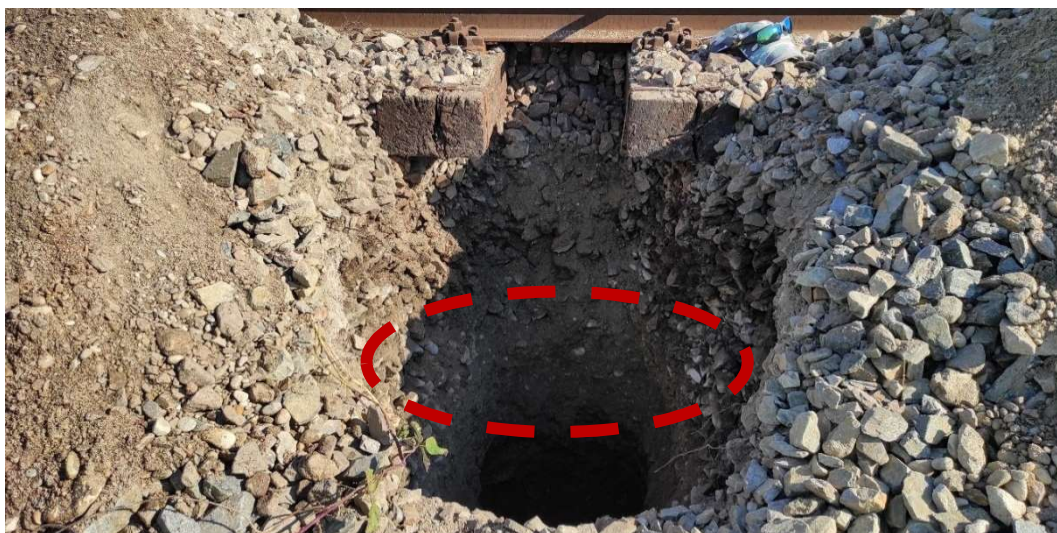
Slika 21. Naslage geotehničke jedinice 4 - Tucanika/Tampona u sklopu sondažne jame SJ-10 (Geotech d.o.o.)

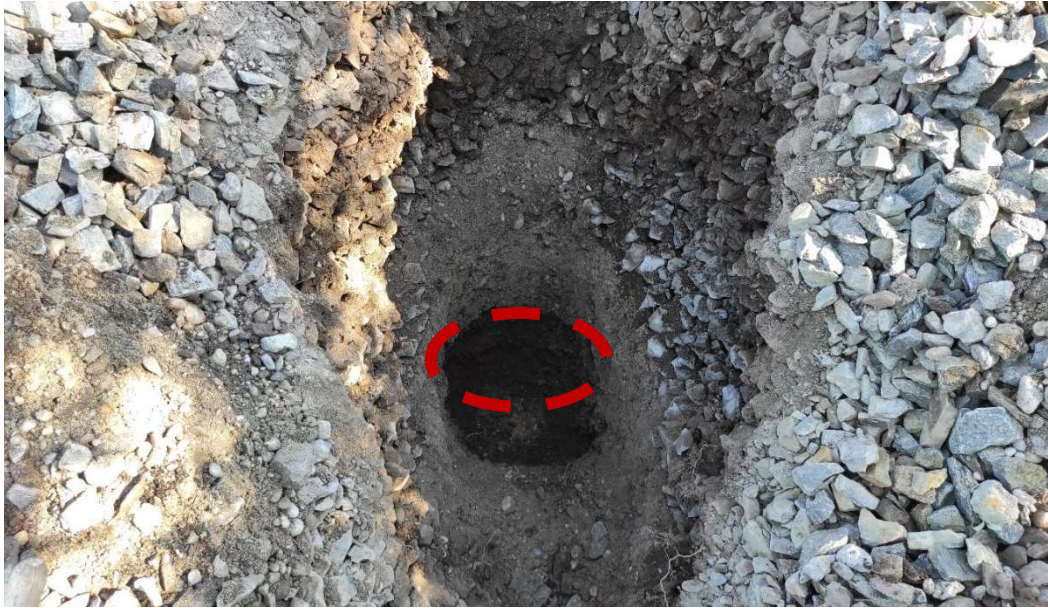
Slika 22. Naslage geotehničke jedinice 5 - Glinovitog šljunka u sklopu sondažne jame SJ-12 (Geotech d.o.o)
