**Ugroženost kulturne baštine u priobalju PGŽ-a uslijed klimatskih
promjena**

Diplomski rad

Rijeka, 2023.

**Diplomski sveučilišni studij građevinarstva
Urbano inženjerstvo
Inženjerstvo obalnih građevina**

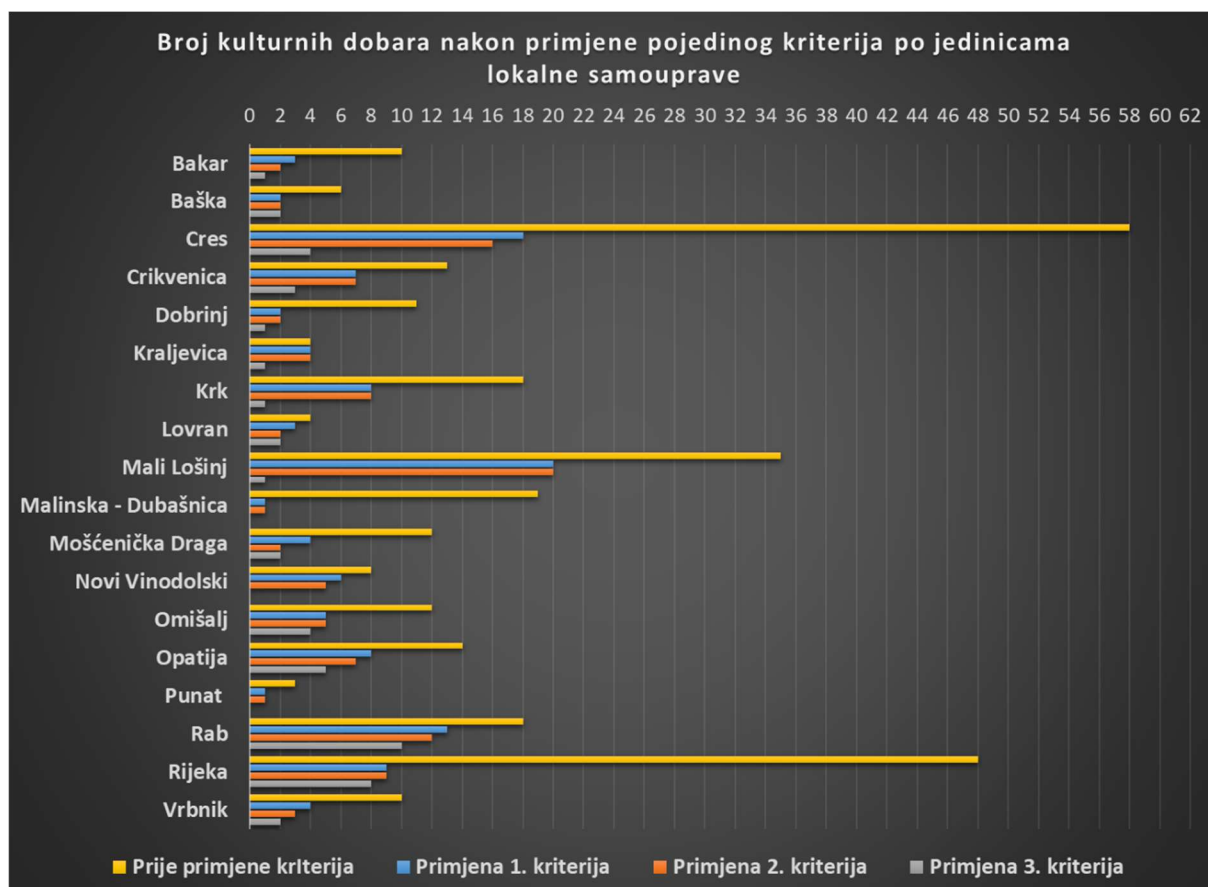
Slika 30 Broj kulturnih dobara prije i nakon primjene pojedinog kriterija po jedinici lokalne samouprave

Nakon iskaza statističkih podataka za primijenjenu metodologiju istraživanja, uslijedila je sinteza rezultata radi lakšeg uvida u podatke i jednostavnije analize dobivenih podataka. U priloženom grafičkom prikazu na slici 30 prikazana je rasprostranjenost kulturnih dobara po jedinicama lokalne samouprave u PGŽ-u nakon primjene sva tri utvrđena kriterija.

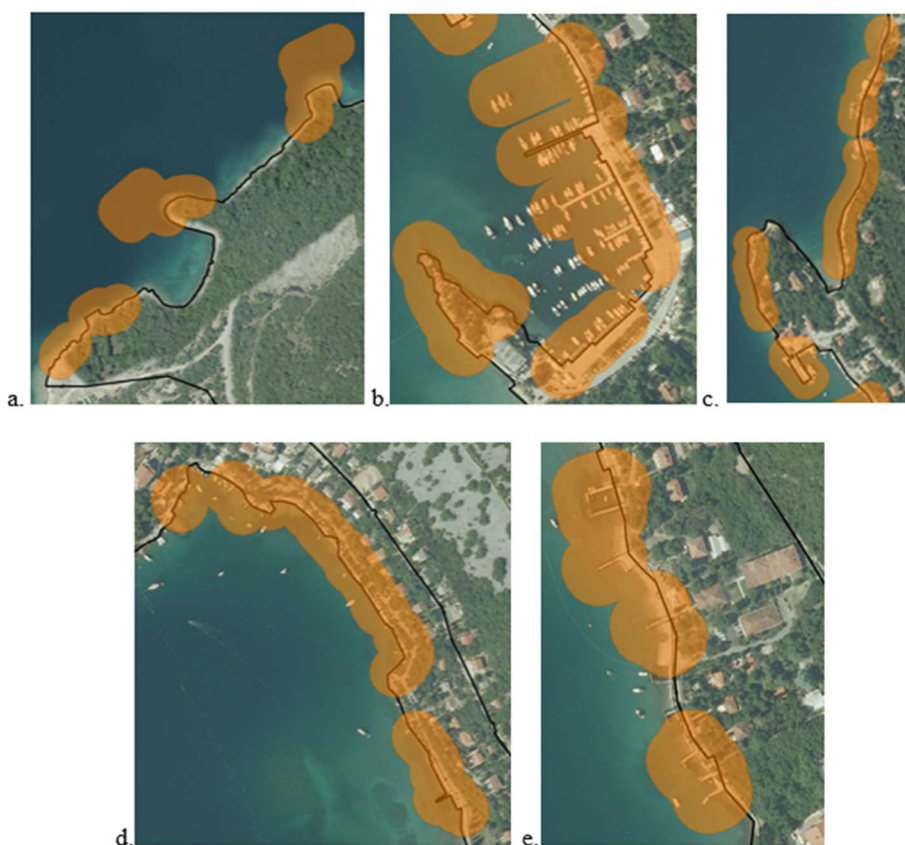
Slika 48 Detaljan prikaz ugroženih dijelova kulturno-povijesne cjeline - povijesne urbane cjeline Omišlja

Na slici 48, prikazani su detaljniji orto-foto prikazi ugroženih dijelova povijesne urbane cjeline Omišlja. Na slici 48 a, vidljivo je da je ranjivost ustanovljena za neizgrađeni dio Omišlja. No, na ostalim slikama (slika 48 b. – e.) jasno se vidi da su ranjiva izgrađena područja. Ugrožen je većinom izgrađeni dio obale sa stambenim i drugim zgradama te lukobrani. Radi zaštite stanovnika i drugih korisnika prostora te imovine bilo bi potrebno provesti dodatna istraživanja te utvrditi mjere zaštite.

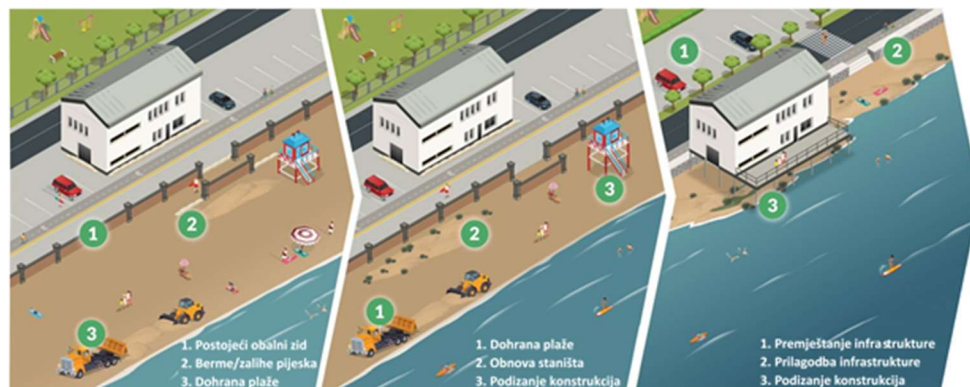
Slika 58 Moguća mjera zaštite ugroženog stambenog objekta na morskoj obali u San Diegu (SAD) [23]

Iako djelotvorna, ovakva rješenja nisu primjenjiva kada je u pitanju zaštita nepokretne kulturne baštine jer je u slučaju takve imovine bitno izbjeći svako mehaničko djelovanje na građevinu kako ne bi došlo do nepoželjnih fizičkih oštećenja. Osim toga, premještanje građevine može utjecati na vizuru vrijednog područja i na kulturološki značaj baštine. Stoga se ovakva rješenja ne mogu primjenjivati u svrhu zaštite ugroženih nepokretnih kulturnih dobara od podizanja razine mora.
