# Drvene konstrukcije u povijesnoj luci Rijeke

*Source / Izvornik:* **Građevinar, 2016, 68, 801 - 814**

## Drvene konstrukcije u povijesnoj luci Rijeke

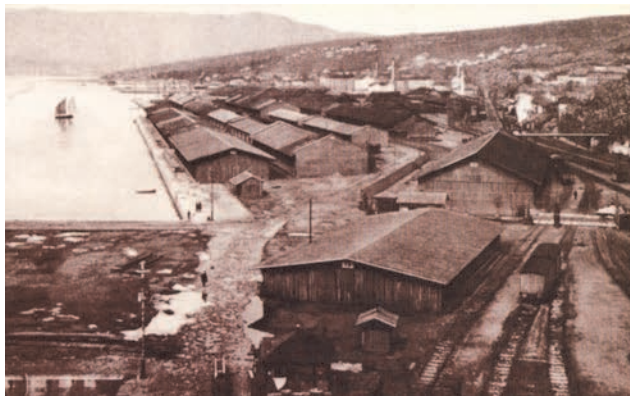
Slika 9. Fotografija skladišta u korijenu gata Marie Valerie (Visinogat) i na pristaništu prema ratnoj luci (Praško pristanište)

Skeletne konstrukcije (sustavi "stup – greda"), kod kojih su stupovi i grede postavljeni na većem razmaku, koristile su se najčešće prilikom gradnje privremenih skladišta, karakterističnih za prvu fazu razvoja lučko-željezničke zone (slika 9.). Najčešće su to bile jednoetažne građevine, jednostavnih pravokutnih gabarita, dok su u rjeđim slučajevima tlocrti bili složeniji, prilagođeni lokaciji. Dimenzije i rasponi bili su standardni, sa stupovima na razmaku do 5 m, postavljenim u nekoliko uzdužnih nizova, od kojih su krajnji bili obodni. Fasadna obloga rješavana je na više načina. Kod jeftinije varijante činile su je jednostrano

položene (s vanjske strane) vertikalne tupo sudarene daske koje su čavlane direktno na konstrukciju horizontalnih prečki. U boljoj varijanti oblogu su činila dva sloja daščane oplata koji su osiguravali bolju nepropusnost stijene. Dvostrano položene daske, pričvršćene s obje strane konstrukcije, između kojih je sloj zarobljenog zraka koji doprinosi boljoj toplinskoj izolaciji, izvođene su u slučajevima kad su u skladištima bili i drugi sadržaji, odnosno kad se u njima dulje boravilo ili se skladištila osjetljivija roba. Dvostrešne krovove blagog nagiba nosile su podrožničke konstrukcije, najčešće uspravnih stolica. Poprečna stabilizacija punih vezova bila je s rukama i kosnicima, a uzdužna samo s rukama. Krutost obodnih stijena osigurana je kosnicima [13]. Kvaliteta i trajnost drvene građe nije bila prioritet kod ovih građevina, budući da su već nakon nekoliko godina bivale uklonjene i zamjenjivane trajnim zidanim skladištima. Tome svjedoče i temelji, koji su također bili drveni (slika 10.).

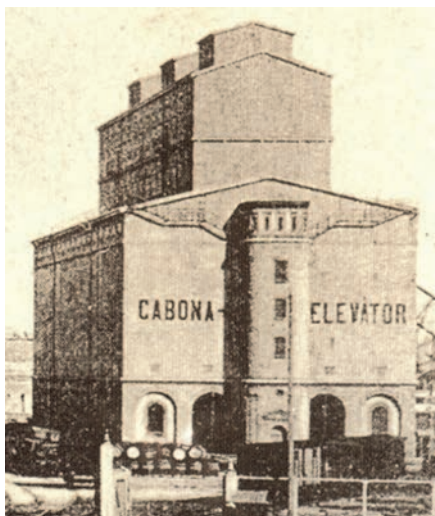
Slika 13. Žitni silos, pogled na zapadno pročelje [26]

Osim 12 metara visoke etaže s čelijama, sve ostale etaže imale su standardnu visinu, koja je varirala između 3,30 i 5 m (slike 13. i 14.) [1]. Pomoću dizala – elevatora žito se podizalo do svih etaža silosa, da bi se daljnji transport obavljao transporterima, redlerima ili žljebovima. Sve gornje etaže bile

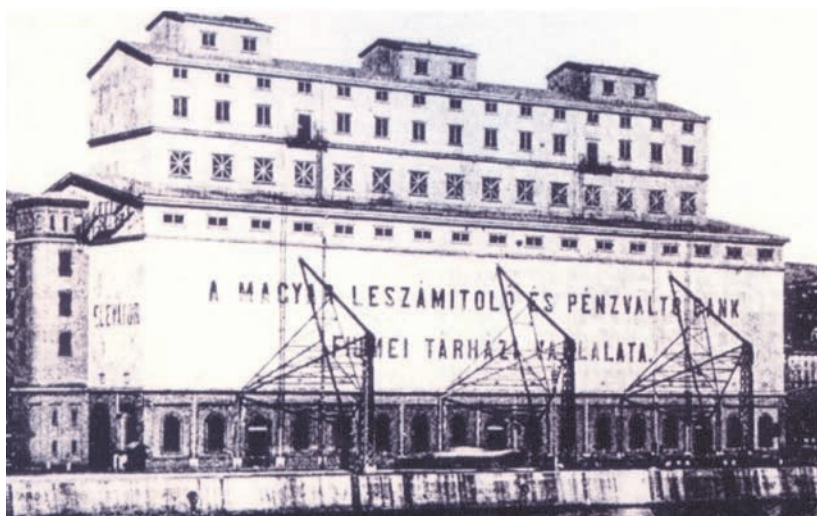
Slika 14. Žitni silos, pogled na južno pročelje [27]

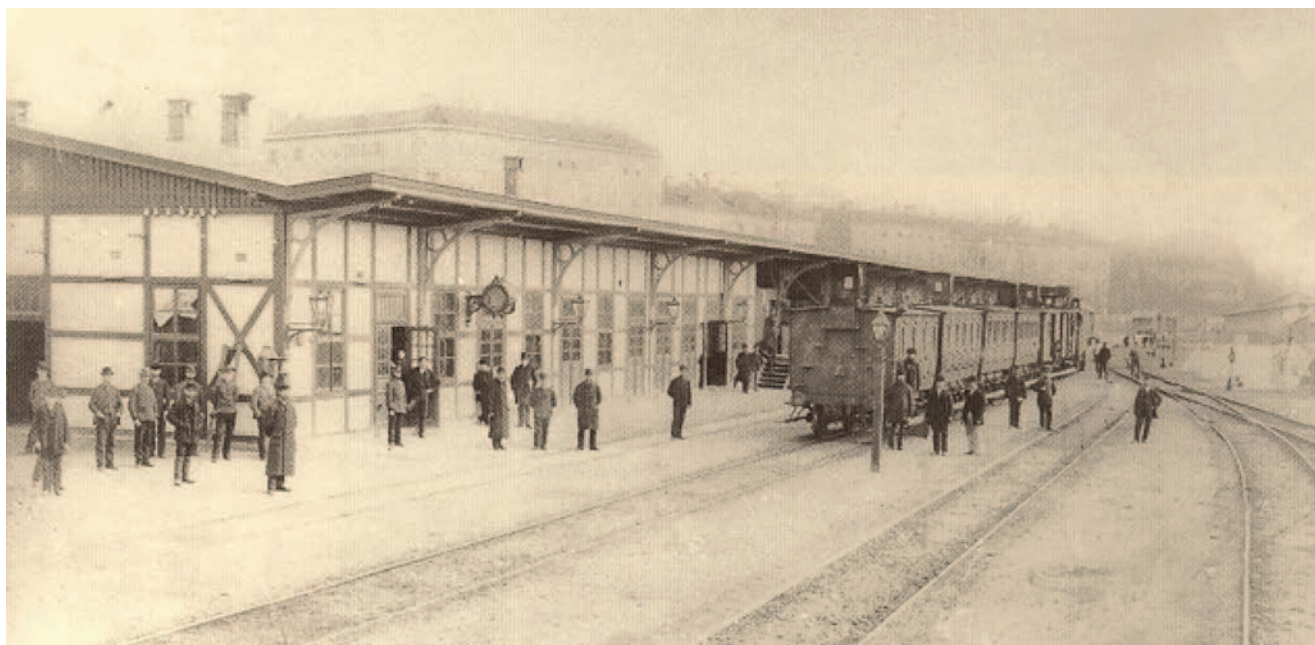
Slika 20. Stari željeznički kolodvor (1873.-1888.), južno i dio zapadnog pročelja [1]

dio južnog i zapadnog pročelja (slika 20.) i druga na kojoj se vidi istočno pročelje. Bila je riječ o pravokutnoj građevini, tipološki sličnoj skladištu 31, ali izvedenoj drvenom konstrukcijom. Zgrada je imala dva usporedna dvostrešna krova blagog nagiba koji su se s južne (vjerojatno i sjeverne) strane produljivali u nadstrešnice poduprte konzolama. Središnji dio kolodvora bio je nešto povišen u odnosu na bočne strane i do njega se dolazilo bočno položenim (vjerojatno obostranim) drvenim stubama. Konstrukcija kolodvora nije bila klasična kanatna, već kombinacija skeletne i kanatne. Stupovi konstrukcije u uzdužnom smjeru bili su na manjem rasponu, dok su oni poprečni bili na većem od uobičajenih razmaka za kanatne konstrukcije. Rasponi između stupova gredama su bili podijeljeni na četiri polja, izuzev na uglovima, gdje su u dva središnja polja interpolirani obostrano dijagonalni kosnici. Zidovi ispunje kanatne konstrukcije bili su vjerojatno građeni od opeke koja je završno ožbukana [1].

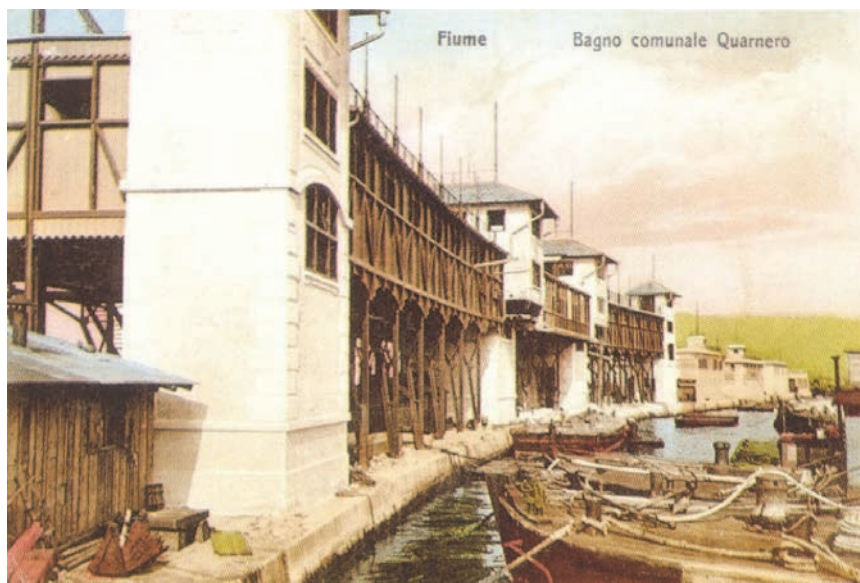
Slika 24. Kupalište Quarnero, sjeverno pročelje prema gradu, u nastavku veslački klubovi Quarnero, Canottieri Fiumani, Liburnia i Eneo [24]

lukobrana, tj. ravnom dijelu priključili i širinu zida i školjere te tako dobili 19 metara za razvijanje građevine kupališta. Problem željeznice anulirali su podigavši cjelokupno kupalište na čeličnu sojeničku konstrukciju visoku 5 metara, iznad korisne visine potrebne za prolaz vlaka. Visoki prizemni dio izveden je u skeletnoj čeličnoj konstrukciji a gornje etaže u drvenoj kanatnoj i skeletnoj konstrukciji (slike 24. i 25.).

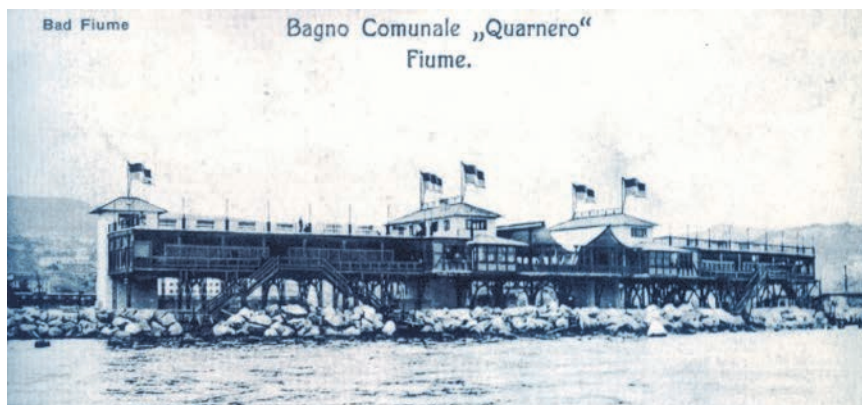
Slika 25. Kupalište Quarnero, južno pročelje prema zaljevu [24]
