Analiza efikasnosti odabranih mjera smirivanja prometa na gradskim cestama

Master's thesis / Diplomski rad

**SVEUČILIŠTE U RIJECI
GRAĐEVINSKI FAKULTET**

**Diplomski sveučilišni studij
Urbano inženjerstvo
Prometna tehnika**

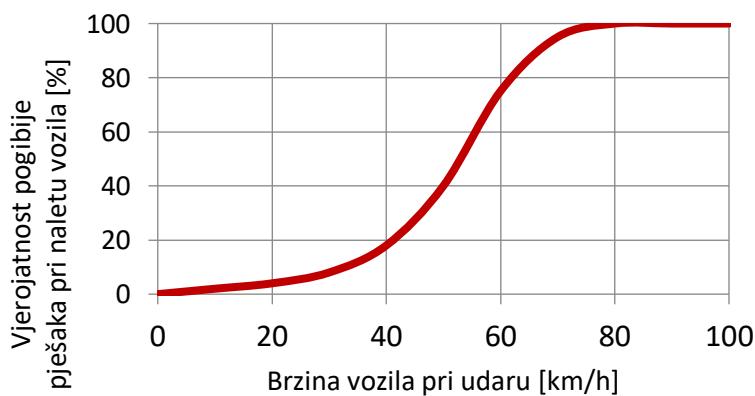
Slika 4. Ovisnost brzine o vjerojatnosti pogibije pješaka pri naletu vozila [4]

Iz prethodno spomenutog grafikona moguće je utvrditi da je brzina od 30 km/h granična brzina nakon koje dolazi do naglog porasta vjerojatnosti smrtnog ishoda pri naletu vozila na pješake. U nastavku rada detaljno su obrađeni dostupni statistički podaci o prometnim nesrećama od 2011. do 2018. godine s posebnim naglaskom na udio najugroženijih sudionika u prometu.

Uz motorna vozila kao najbrojnije sudionike prometa, najčešće se kao najugroženije sudionike u prometu spominju mlađi ljudi, pješaci i biciklisti. Stoga je praksa u svim svjetskim gradovima poticanje nemotoriziranog prometa, a destimulacija motornog prometa i podizanje razine sigurnosti odvijanja pješačkog prometa. Kao glavni uzrok prometnih nesreća najčešće se spominje prekomjerna brzina. No brzina ne utječe samo na pojavu prometnih nesreća, brzina pri kojoj dolazi do prometne nesreće jedan je od ključnih čimbenika koju utječe na vjerojatnost pogibije prilikom naleta vozila na pješake [4]. Ovisnost brzine o smrtnosti pješaka pri naletu vozila prikazana je grafikom na Slici 4.

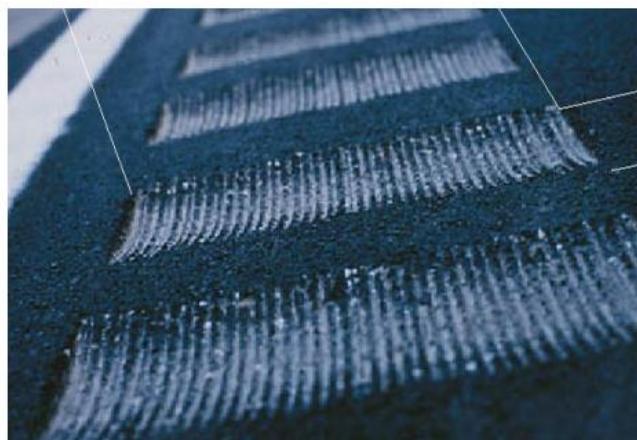
Jedan od primjera oprštajućeg dizajna prometnica su upozoravajuće urezane trake (Slika 9.) koje proizvode vibracije i tutnjavu. Služe za smanjenje prometnih nesreća u slučajevima kada vozači zaspu za volanom ili izgube nadzor nad vozilom te krenu skretati prema suprotnom smjeru. Prednost im je jednostavna i povoljna ugradnja ali upotreba ove vrste sigurnosnih značajki i dalje je ograničena i rijetko se koristi, vjerojatno zbog nedostatka praktičnih smjernica i zbog mogućih neželjenih posljedica poput problema s bukom [5].

Slika 9. Primjer oprštajuće prometnice [5]

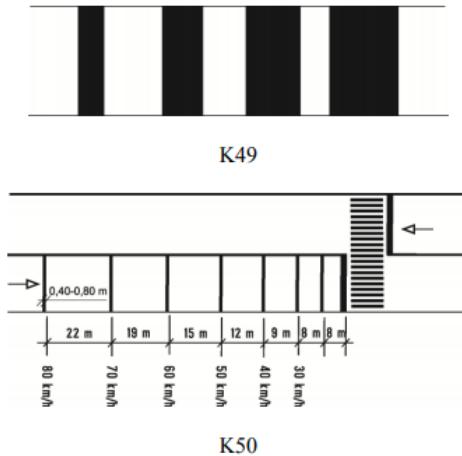
Postavljanje optičkih bijelih crta (K49) definirano je postavljenjem minimalno četiri bijele retroreflektirajuće crte poprečno na smjer kretanja vozila po cijeloj dužini kretanja vozila. Propisana je širina od 20 cm za prvu crtu, a svakoj sljedećoj crti je potrebno širinu povećavati za 10 cm. Razmak između crta definiran je početnom i konačnom brzinom kretanja vozila prije opasnog dijela ceste [10]. Način postavljanja definiran je Slikom 14.

Slika 14. Postavljanje optičkih bijelih crta [10]

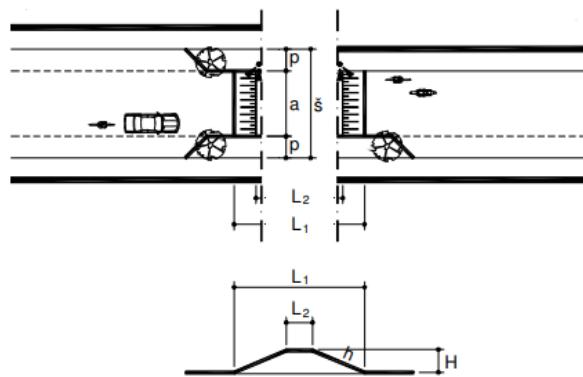
Prikazana zakonska regulativa o načinu postavljanja mjera smirivanja prometa razlikuje se od regulative u ostalim zemljama Europske Unije. Primjer je susjedna Slovenija koja je 2009. godine izdala Tehničke specifikacije za postavljanje mjera i uređaja za smirenje prometa na javnim i nerazvrstanim cestama. Ovim dokumentom definiran je točan način dimenzioniranja, postavljanja i izvedbe pojedine mjere smirivanja prometa, a također su analizirane prednosti i manje svakog pojedinog rješenja. Slikom 15. je prikazan način obrade pojedine mjere smirivanja prometa u slovenskim smjernicama. Slika prikazuje trapeznu izbočinu za smirivanje prometa koja se koristi u naselju na prometnicama širine veće od 8.5 metara, pri brzini V85 između 30 i 70 km/h. Navodi se da se ova mjera smirivanja prometa ne koristi u kombinaciji s pješačkim prijelazima niti kod prometnica s nagibom nivelete većeg od 8%. Sve dimenzije ovakve izbočine točno su definirane ovisno o brzini kretanja vozila [11].

Slika 15. Primjer iz slovenskih smjernica za postavljanje mjera smirivanja prometa [11]

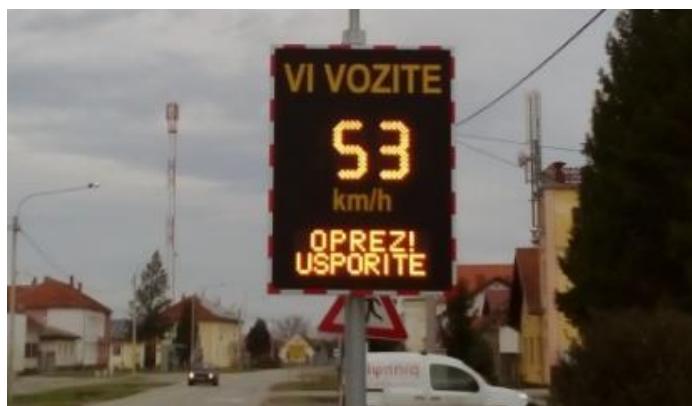
Uređaji za snimanje brzine koriste se kao preventivni radari za upozoravanje vozača na poštivanje dozvoljenih brzina kretanja, najčešće se primjenjuju u području neposredne blizina škola. Visina postavljanja prometnog znaka je min 220 cm kako bi se osigurao nesmetan prolaz pješaka. Očekuje se da će vozači prilagoditi brzinu kretanja dozvoljenoj brzini nakon što im uređaj prikaže stvarnu brzinu [15]. Slika 16. prikazuje primjer uređaja za snimanje brzine kretanja vozila.

Slika 16. Uređaj za snimanje brzine [15]

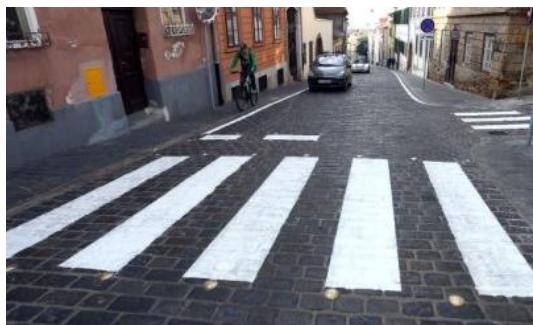
Slika 17. Pješački prijelaz s ugrađenim katadiopterima [16]

Led markeri (katadiopteri) jedna su od novijih tehnologija koja se koristi za smirivanje prometa te je njihova ugradnja u zadnjih nekoliko godina u porastu. Najčešće se ugrađuju ispred pješačkih prijelaza te služe za upozoravanje vozača na prisutnost biciklista i pješaka. Prikladni su za korištenje kod područja slabe vidljivosti jer omogućavaju visoku svjetlinu u dnevnim i noćnim uvjetima (vidljivost do čak 1 km). Izrađeni su od aluminija i polikarbonata te su pogodni za ugradnju i na područjima zahtjevnih vremenskih uvjeta (snijeg, naleti ralice i težine vozila do čak 30 tona) [15]. Slikom 17. prikazan je izgled pješačkog prijelaza s ugrađenim katadiopterima.

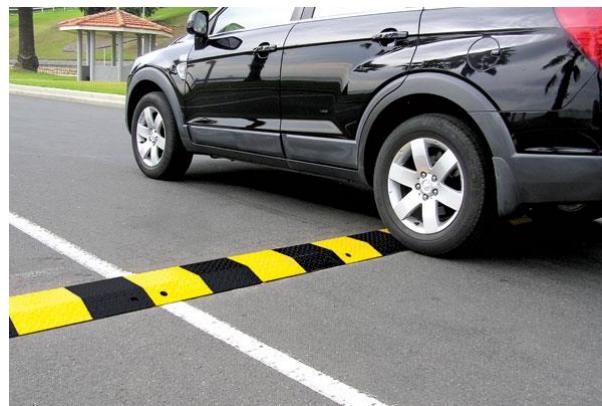
Jedna od najpoznatijih i najčešće upotrebljavanih mjera smirivanja prometa su ležeći policajci. Najčešće se izvode kao gumene poprečne trake s crno žutim poljima položene duž cijele širine kolnika (Slika 19.). Dužina trakastih uspornika ovisi o dimenzijama prometnice dok širina iznosi između 35 i 60 cm. Neugodne su za prelazak i zbog jakih udaraca stvaraju visoku razinu buke osobito kod teretnih vozila [12]. Prednost im je lako, brzo i povoljno postavljanje. Utvrđeno je da uzrokuju prosječno smanjenje brzine od 22% [4].

Slika 19. Poprečne gumene trake [17]

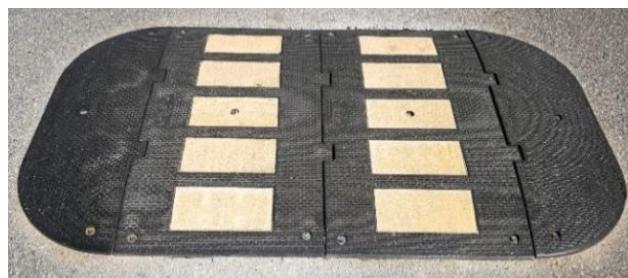
Slika 20. Četvrtasti gumeni jastuci

Četvrtasti gumeni jastuci najčešće se koriste u kombinaciji s niskim metalnim stupićima kako bi se spriječilo da vozači prijelazom u suprotni smjer pokušaju izbjegći postavljenu prometnu regulaciju. Nisu pogodni za zglobne autobuse jer mogu uzrokovati štetu na vozilima i neudobni su za putnike, stoga se postavljaju na takvom razmaku da autobusu mogu prolaziti bez usporavanja [12]. Moguće ih je izvesti različitih dimenzija, obično se koristi visine od 3, 5 i 7 cm, a širina ne smije biti manja od 60 cm [10]. Primjer ovakvog načina smirivanja prometa prikazan je Slikom 20.

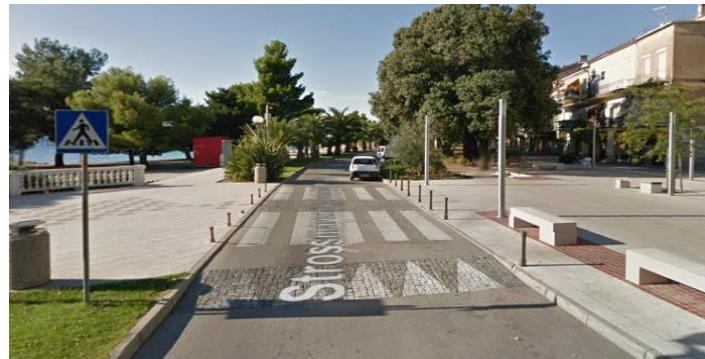
Uzdignuti pješački prijelazi izvode se kao produženja nogostupa preko prometnice te su trapeznog oblika. Obično se popločavaju granitnim kockama i teksturom se razlikuju od prometnice, a moguće ih je i pobojati kako bi se što više isticali i privlačili pozornosti vozača. Izbjegavaju se na dionicama kojima prolaze kamioni i interventna vozila kao i na ulicama s velikim intenzitetom prometa. Prijelazne rampe se izvode u nagibima 1:10, a širina pješačkog prijelaza iznosi 4 do 5 m. Visinom se dovode u razinu pješačkih nogostupa kako bi se osigurala kontinuirana pješačka površina. Prije nailaska na uzdignuti pješački prijelaz potrebno je postaviti prometni znak koji vozače upozorava na izbočine na cesti [18]. Utvrđeno je da uzrokuju prosječno 18%-tно smanjenje brzine [4]. Slikom 21. prikazan je uzdignuti pješački prijelaz na području grada Crikvenice.

Slika 21. Uzdignuti pješački prijelaz [19]

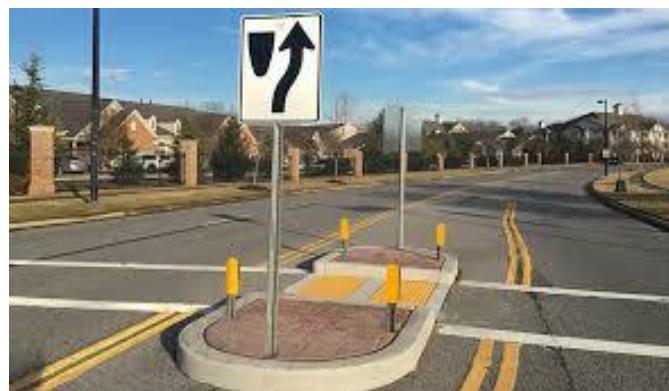
Pješački otoci su najčešće smješteni na sredini dvosmjerne prometnice te pružaju sigurno mjesto na kojem pješaci mogu stajati i čekati siguran prijelaz preko prometnice. Ova mjera najčešće se koristi gdje su brzine kretanja vozila velike, a prometnice su izrazito široke. Pješački otoci se visinski odvajaju od prometnice pomoću cestovnih rubnjaka, a njihova visina iznosi 15 cm dok je širina između 1 i 2 m. Cilj ove mjere je da pješaci prometnicu prelaze u dvije faze, a kod vozača se potiče smanjenje brzine zbog nailaska na suženiji prostor [20]. Pješački otok prikazan je Slikom 22.

Slika 22. Pješački otoci [21]

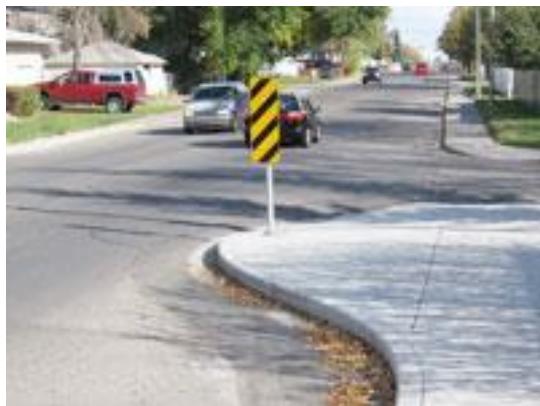
Proširenje nogostupa predstavlja proširenje površine nogostupa prema ulici ili parkirnoj traci s ciljem smanjena širine prometne površine i povećanjem vidljivosti između vozača i biciklista. Primjenom proširenja nogostupa smanjuje se dužina koju pješaci moraju prijeći preko prometnice. Ako u području proširenja nogostupa postoje biciklističke trake produženje ne smije ulaziti u područje biciklističke trake [20]. Visina proširenja nogostupa najčešće iznosi 15 cm, a minimalno 10 cm. Minimalna dužina proširenja nogostupa iznosi 9, a maksimalno 15 m [22]. Ova mjera smirivanja prometa najčešće se primjenjuje na nasemaforiziranim raskrižjima. Procjenjuje se da se primjenom proširenja nogostupa ostvaruje prosječno smanjenje brzine od 4% [4]. Primjer proširenja nogostupa dan je na Slici 23.

Slika 23. Proširenje nogostupa [23]

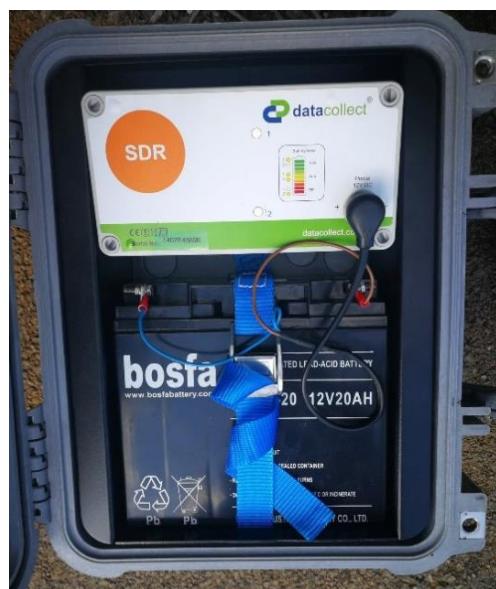
Za mjerjenje brzina korišten je „Datacollect SDR Traffic“ uređaj (Slika 27.) koji koristi ugrađeni radarski senzor za mjerjenje prometa na jednoj ili dvije prometne trake ovisno o potrebama mjerena. Mjerjenjima su prikupljeni podaci o minimalnim i maksimalnim brzinama na određenim presjecima, brzinama V50 i V85. Prikupljene podatke moguće je analizirati u određenom vremenskom rasponu, ustanoviti dnevne i noćne brzine, udio pojedine kategorije vozila kao i broj vozila u određenom presjeku prometnice.

Slika 27. Uređaj „Datacollect SDR Traffic“

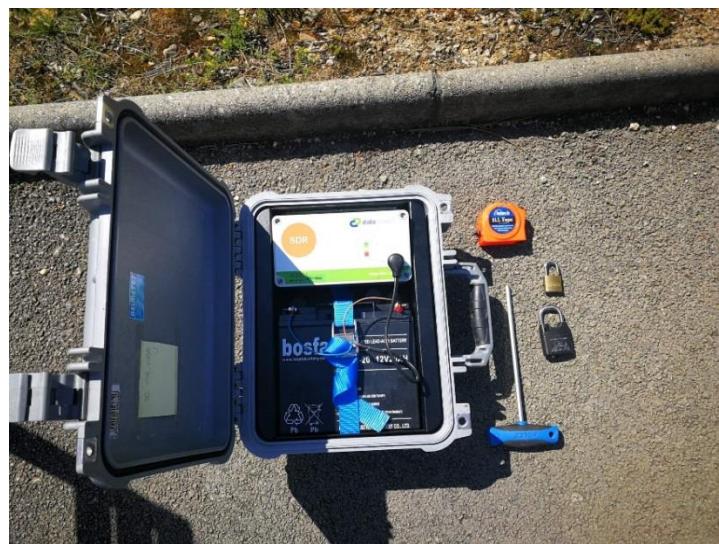
prometa. Postavljanje brojača prometa započinje postavljanjem nosača na stup javne rasvjete, a zatim i samog uređaja na nosač. Kako bi se osigurao nesmetani prolazak pješaka uređaj je potrebno postaviti na visinu od minimalno 2,20 m. Brojač prometa potrebno je postaviti pod kutom od 45° u odnosu na os prometnice kako bi se osigurala točnost prikupljana podataka. Brojačem se upravlja pomoću mobilne aplikacije u kojoj je potrebno upisati visinu postavljanja i udaljenosti brojača od sredine prometnih traka na kojima se provode mjerena. Udaljenost od sredine prometne trake mjeri se ciklometrom. Na Slici 28. prikazana je korištena oprema. Nakon završetka mjerena potrebno je pohraniti podatke s uređaja pomoću mobilne aplikacije i zatim izraditi izvještaj na zato predviđenoj web stranici.

Slika 28. Korištena oprema

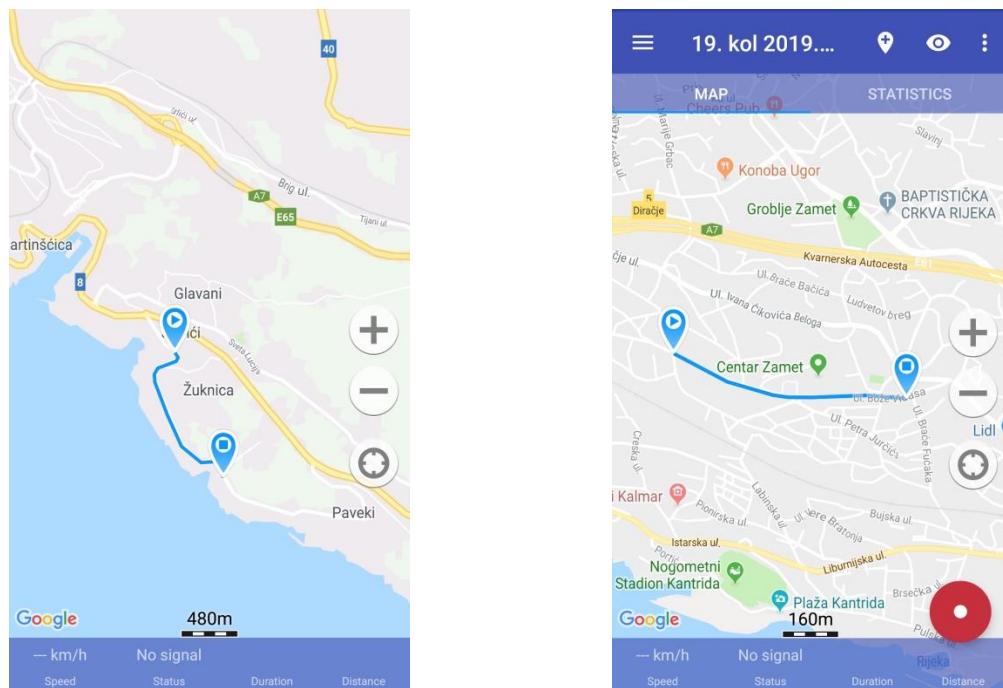
Mobilna aplikacija „Geo Tracker“ bilježi brzinu kretanja duž određenog puta te ima mogućnost prikazivanja grafikona brzine u ovisnosti od pređenoj duljini, podatke od dužine puta, maksimalnoj i prosječnoj brzini. Mjerenja brzina pomoću mobilne aplikacije „GeoTracker“ provedena su na 2 promatrane lokacije, u Kostreni gdje su postavljeni četvrtasti gumeni uspornici visine 5 cm i na Zametu gdje je postavljen asfaltirani uspornik visine 7 cm. Lokacije s postavljenim fizičkim mjerama smirivanja prometa su odabrane kako bi se prikazao profili brzina duž ulica s fizičkim mjerama smirivanja prometa kao i zone unutar kojih je zabilježen utjecaj mjera smirivanja prometa. Mjerenje se sastojalo od nekoliko prolaza osobnim automobilom po promatranim lokacijama i bilježenja brzina, a zatim i analize dobivenih grafikona. Također je dana usporedba zabilježene efikasnosti smirivanja prometa na dvije približno slične mjere smirivanja prometa. Slika 29. prikazuje primjer rada s aplikacijom na obije promatrane ulice.

Slika 29. Primjer rada s aplikacijom „GeoTracker“ na promatranim ulicama

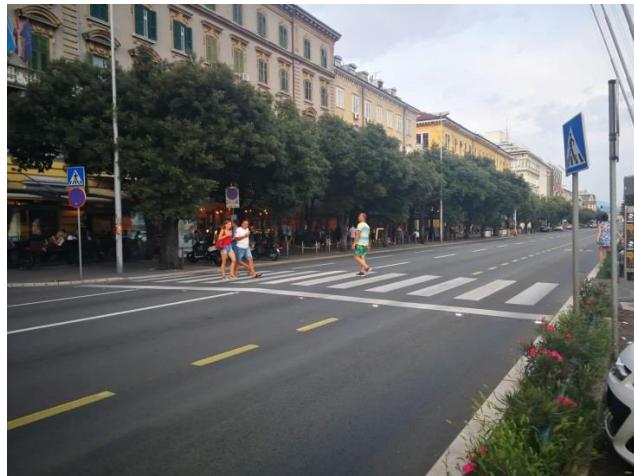
Slika 30. Analizirani pješački prijelaz u Ulici Riva

Promatrana ulica nalazi se u samom centru grada Rijeke. Prema generalnom urbanističkom planu grada Rijeke Ulica Riva okarakterizirana je kao glavna mjesna ulica, planske oznake GU I. Prometnica prolazi kroz samo središte grada Rijeke i jedna je od najprometnijih ulica u gradu, proteže se iz smjera autobusnog kolodvora prema istočnom dijelu grada te završava kod HNK Ivana pl. Zajca. Promatrana prometnica namijenjena je za jednosmjeran promet vozila u četiri prometne trake, širina kolnika iznosi 15 m. Krajnja desna prometna traka namijenjena je za kretanje i zaustavljanje vozila javnog gradskog prijevoza, a krajnja desna prometna traka za lijeva skretanja u bočne ulice. Pored lijeve strane prometnice nalazi se kontinuirani pješački nogostup sa zasađenimdrvoredom, a postoje i lokacije namijenjene taxi vozilima, parkingu motora i osobnih vozila kao i brojni kafići i restorani. Na prometnicu se direktno preko semaforiziranog raskrižja priključuje i izlaz s parkirališta „Putnička obala“, a ulaz u parkiralište lociran je neposredno prije početka spomenute ulice. U dužini cijele Ulice Riva promet je organiziran pomoću četiri semaforizirana raskrižja s pješačkim prijelazima, a analizirani pješački prijelaz je nesemaforiziran te povezuje lijevu stranu ulice s parkiralištem. Slikom 30. je prikazan analizirani pješački prijelaz.

Ograničenje brzine uzduž cijele ulice iznosi 50 km/h. Kao mjera smirivanja prometa postavljeni su led markeri (katadiopteri) ispred pješačkog prijelaza koji je jedini nesemaforizirani pješački prijelaz u cijelom potezu ulice. Prije nailaska na pješački prijelaz vozači su upozorenici na približavanje pješačkom prijelazu obavijesnim prometnim znakom oznake C02. Pješaci s lijeve strane prometnice pristupaju pješačkom prijelazu s parkirališta, a na samom mjestu pristupa postavljeni su metalni stupići. Parkiralište je od prometnice ograđeno niskom metalnom ogradom i zelenilom (živicom). Postojeća prometna signalizacija i pozicije postavljanja brojača na promatranoj lokaciji prikazana je na Slici 31.

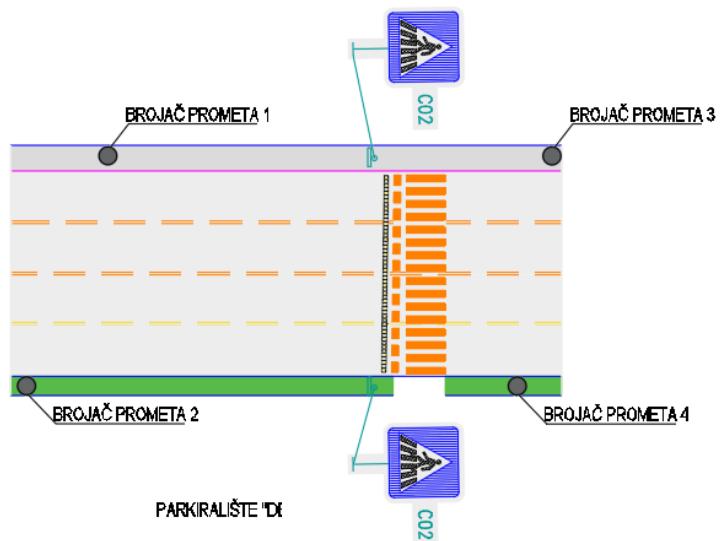
Slika 31. Postojeća prometna signalizacija (Ulica Riva)“

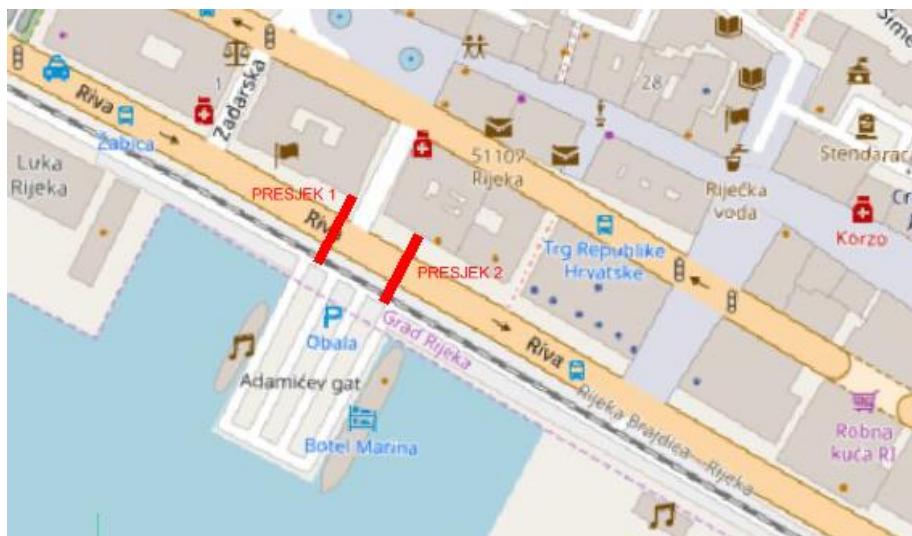
Nova mjerena provedena su periodu od 25. do 29. srpnja 2019. godine, u obzir će biti uzeti podaci iz razdoblja 25. do 27. srpnja budući da je u noći 27. srpnja započela kiša ostali podaci neće biti analizirani. Brojači prometa postavljeni su na istim lokacijama kao i 2016. godine te su dobiveni podaci uspoređeni. Mjerena su također provedena kontinuirano u vremenskom razdoblju od 48 sati. Odabrana su dva presjeka prometnice (Slika 32.) na koje su postavljena po 2 brojača jedan s lijeve a drugi desne strane prometnice budući da je potrebno mjeriti promet u četiri prometne trake.

Slika 32. Promatrani presjeci u Ulici Riva

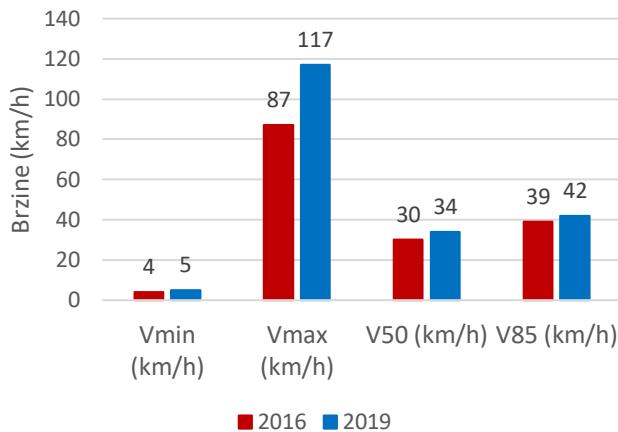
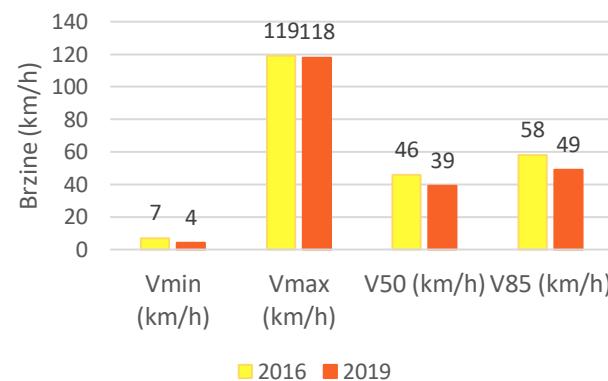
Analizom i usporedbom zabilježenih brzina vidljivo je da su brzine V50 i V85 na presjeku ceste koji se nalazi ispred pješačkog prijelaza porasle za 5 km/h odnosno za 15%, a također je porasla i maksimalna zabilježena brzina koja u 2019. godine iznosi čak 126 km/h što je za 39 km više od prethodnih mjerena. Na presjeku ceste koji se nalazi nakon pješačkog prijelaza brzina V50 smanjila se za 7 km/h ili 15%, a brzina V85 za čak 9 km/h ili 16% dok je maksimalna brzina ostala gotovo ne promijenjena. Ovakvi rezultati nisu u potpunosti u skladu s očekivanjima budući da je očekivano da će vozači dodatno smanjiti brzinu prije nailaska na pješački prijelaz. Kretanje vozila duž prometnice je u skladu s očekivanjima vozači voze sporije prije nailaska na pješački prijelaz, a povećavaju brzinu kada se uvjere da nema pješaka na pješačkom prijelazu. Neovisno o povećanju brzine na prvom presjeku brzine V50 i v85 se nalaze ispod zakonom propisane brzine od 50 km/h. Na drugom presjeku zabilježeni su bolji rezultati te je najpozitivnija činjenica da je brzina V85 koja je 2016. godine bila iznad zakonom propisane sada unutar zakonskih granica i iznosi 49 km/h. Slika 33. i 34. grafički prikazuju navede rezultate.

Slika 33. Usporedba brzina na mjernoj poziciji 1 (Ulica Riva)

Slika 34. Usporedba brzina na mjernoj poziciji 2 (Ulica Riva)

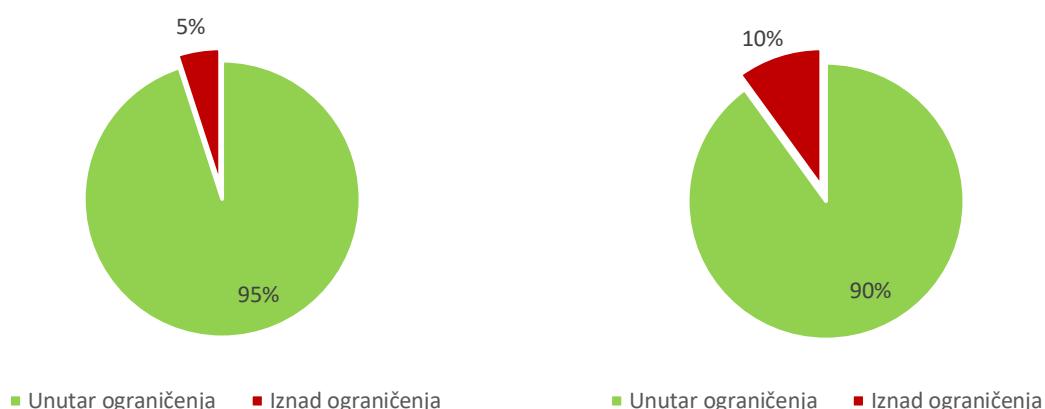
Slika 39. Postotak vozila iznad/unutar ograničenja brzine, noćne brzine (lijevo 2016., desno 2019.) (Ulica Riva pozicija 1)

Dijagramima na Slici 39. prikazan je postotak vozila koji na presjeku prometnice ispred pješačkog prijelaza prekoračuju brzinu u noćnim satima (razdoblje između 22:00 – 07:00 sati). Lijevi dijagram prikazuje podatke iz 2016. godine, a postotak vozila koja voze iznad dopuštenog ograničenja iznosi 5%. Iz desnog dijagraama koji prikazuje podatke za 2019. godinu primjetno je da dolazi do porasta vozila koja prekoračuju brzinu te postotak sada iznosi 10% što je za 5% više nego 2016. godine. Budući da se promatraju noćne brzine očekivano je da je postotak prekoračenja nešto veći nego kod dnevnih brzina.

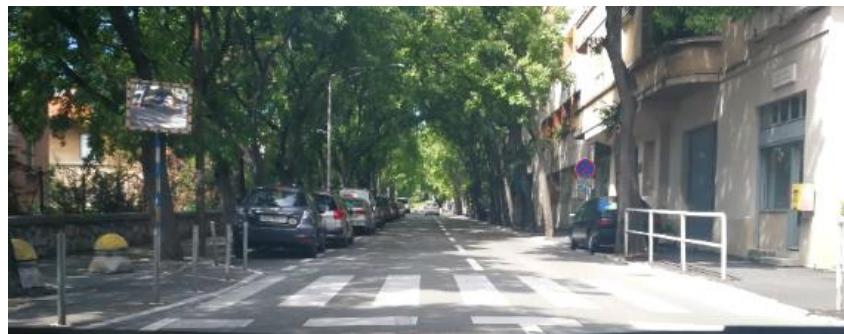
Slika 41. Analizirani pješački prijelaz u Ulici Janka Polića Kamova

Promatran je pješački prijelaz u Ulici Janka Polića Kamova. Prema generalnom urbanističkom planu Grada Rijeke Ulica Janka Polića Kamova okarakterizirana je kao glavna mjesna ulica, planske oznake GU I. Prometnica prolazi kroz stambeno područje naselja Pećine, proteže se iz smjera istoka prema centru Grada Rijeke. U blizini promatranog pješačkog prijelaza nalazi se trgovački centar, Dom crvenog križa, osnovna škola i autobusno stajalište stoga se na ovom pješačkom prijelazu očekuje veliki broj pješaka. Promatrana prometnica namijenjena je za jednosmjeran promet vozila u dvije prometne trake, širina kolnika iznosi 7,0 m (2x3,50m). Uz lijevu i desnu stranu prometnice nalaze se područja za uzdužno parkiranje vozila. Prometnica je omeđena cestovnim rubnjacima,drvoredom i kontinuiranim pješačkim nogostupom širine 1,50 m s obije strane prometnice. Na Slici 41. prikazan je promatrani pješački prijelaz.

Ograničenje brzine uzduž cijele ulice iznosi 50 km/h. Kao mjera smirivanja prometa postavljeni su led markeri (katadiopteri) ispred pješačkog prijelaza. Prije nailaska na pješački prijelaz vozači su upozorenici na približavanje području škole horizontalnom prometnom signalizacijom na kolniku natpisom „ŠKOLA“ i oznakom „X“. Pješački prijelaz označen je obavijesnim prometnim znakom oznake C02. Prometni znak dodatno je naglašen treptajućim žutim svjetlom oznake K31. S desne strane prema pješačkom prijelazu vode stepenice. Prije pristupanja pješačkom prijelazu postavljena je zaštitna metalna ograda koja dodatno usporava pješake prilikom pristupanja pješačkom prijelazu. S lijeve strane pješačkog prijelaza nalaze se kontejneri za komunalni otpad te je također moguće nepropisno parkiranje vozila neposredno prije

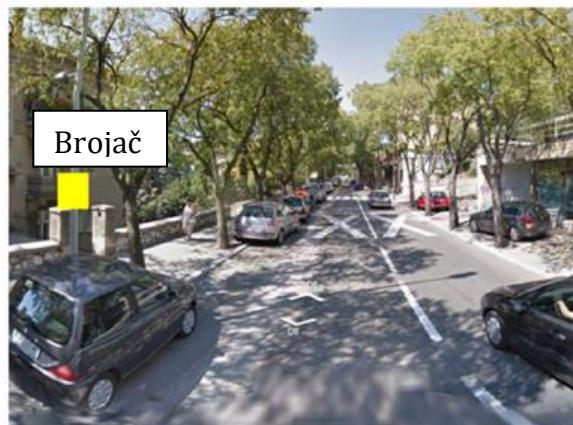
Slika 43. Pozicija postavljanja brojača [24]

Nova mjerena provedena su 10. svibnja 2019. godine te su također provedena u vremenskom periodu od 8:00 do 13:00 sati. Brojač prometa postavljen je na istu lokaciju (Slika 43.) te su dobiveni podaci uspoređeni.

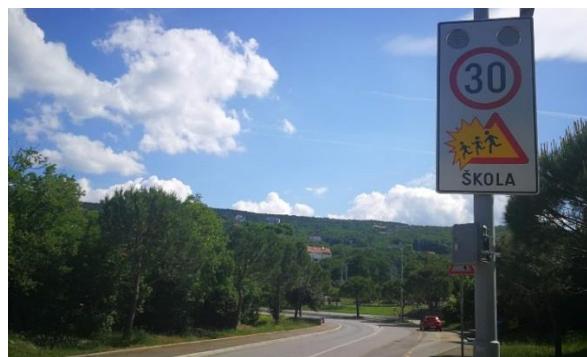
Slika 47. Pozicija postavljanja brojača

Za analizu je odabran prometni znak s natpisom „ŠKOLA“, ograničenjem brzine i dva treptajuća žuta svjetla koji se nalazi na području Općine Kostrena na Šetaliju Kostrenskih boraca. Ova pozicija odabrana je za analizu zato što se iz dobivenih rezultata može uočiti jesu li vozači prilagodili brzinu dopuštenoj nakon što su obaviješteni da ulaze u zonu gdje se očekuje veći broj djece u prometu. Budući da se ova mjeru smirivanja prometa nalazi u ulici u kojoj su postavljeni četvrtasti gumeni uspornici njena efikasnost će prvo biti analizirana zasebno, a zatim će se dobiveni rezultati također biti prikazani u analizi kretanje brzina duž cijele promatrane ulice. Slikom 47. je prikazana pozicija postavljanja brojača prometa.

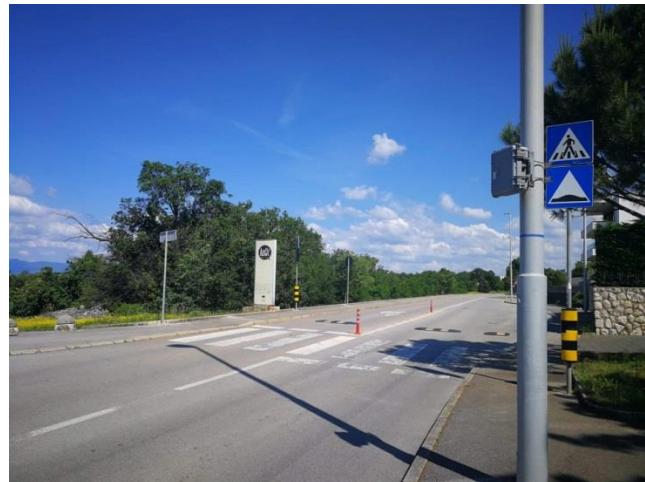
Slika 49. Način uređenja pješačkih prijelaza na Šetalištu Kostrenskih boraca

(2x3,75m). Uz lijevu stranu prometnice nalaze se područja za koso parkiranje vozila. Prometnica je omeđena cestovnim rubnjacima i kontinuiranim pješačkim nogostupom širine 1,50 m. Nogostup prometnice omeđen je niskom metalnom ogradom za dodatnu zaštitu pješaka. Slika 49. prikazuje način uređenja pješačkog prijelaza u promatranoj ulici.

Ograničenje brzine uzduž cijele ulice je promjenjivo te iznosi 30 i 40 km/h. Ograničenje brzine prikazano je vertikalnom prometnom signalizacijom koristeći prometne znakove ograničenja brzine. Kao mjera smirivanja prometa postavljeni su gumeni četvrtasti uspornici visine 5 cm na 4 lokacije duž ulice, kako se uspornici ne protežu duž cijele širine ulice postavljene su fizičke prepreke u obliku fleksibilnih stupića koji sprječavaju vozače od zaoblilaženja četvrtastih uspornika.

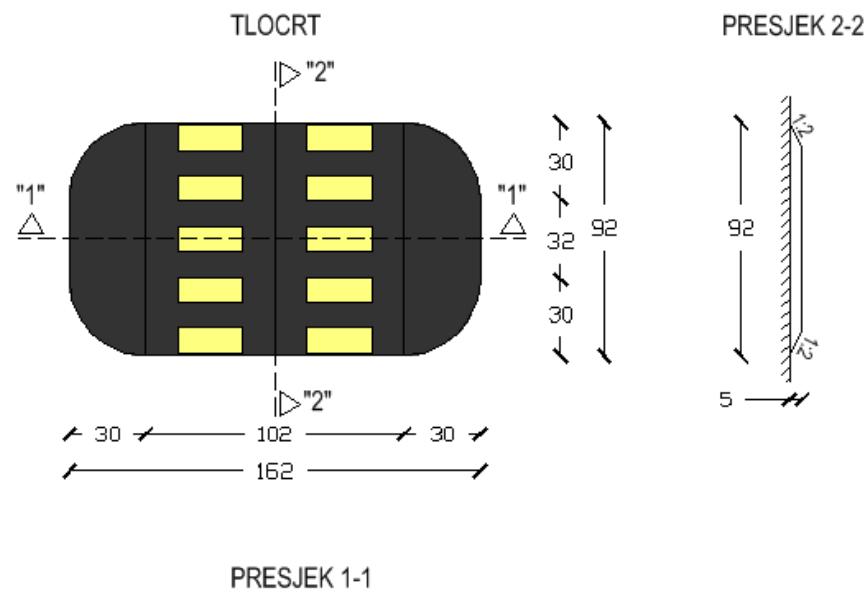
Slika 50. Dimenziije uspornika na Šetalištu Kostrenskih boraca

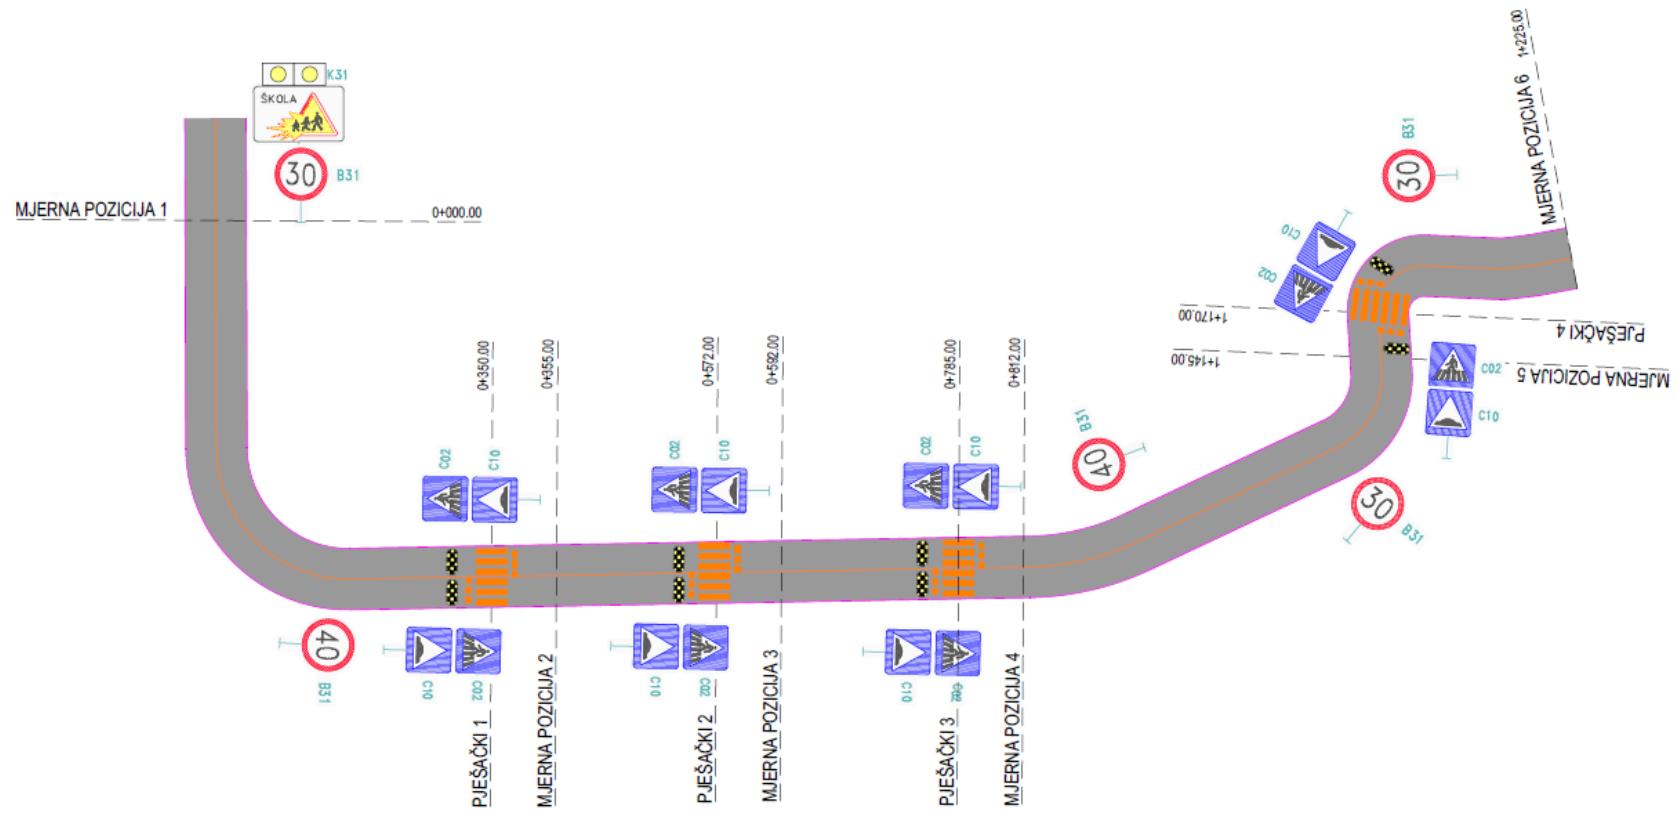
Slika 51. Pozicije postavljanja brojača i lokacije pješačkih prijelaza

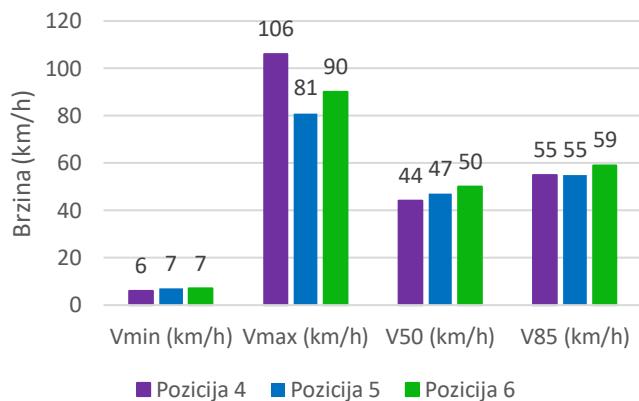
Slika 53. Usporedba brzina na mjernim pozicijama 4 i 5 sa pozicijom 6

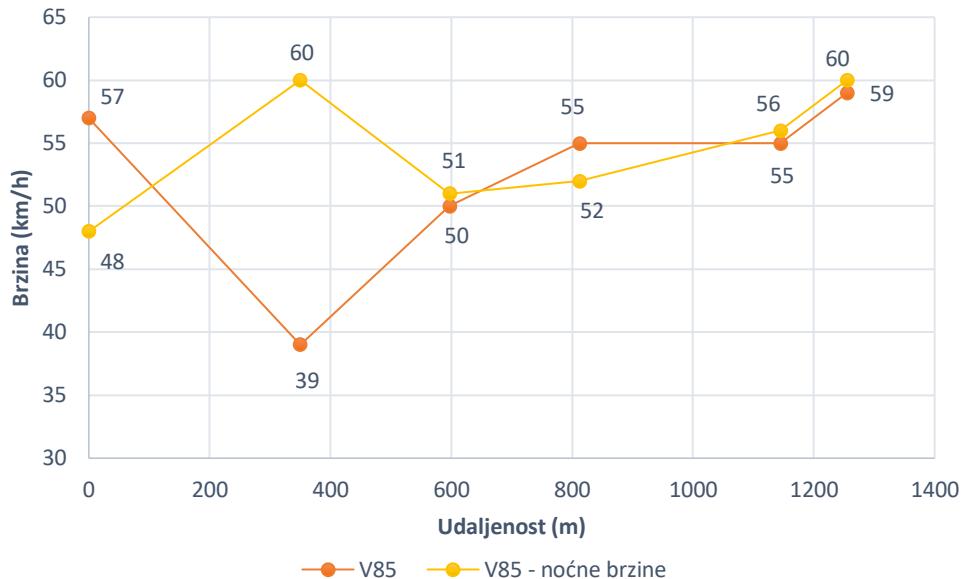
Slika 54. Usporedba kretanja brzine V85 duž cijele prometnice sa noćnom brzinom V85

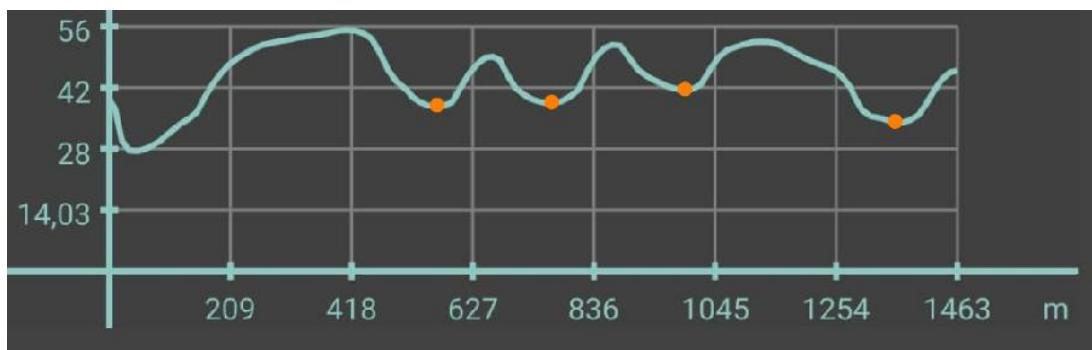
Slika 57. Profil brzina duž Šetališta Kostrenskih boraca

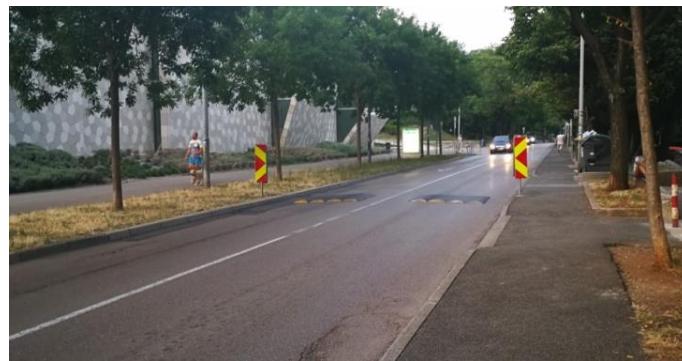
Slika 58. Prometno uređenje Ulice Bože Vidasa

Ulica Bože Vidasa nalazi se u zapadnom dijelu grada Rijeke u rubnom području grada. Promatrano je područje ulice na kojemu je postavljen asfaltirani uspornik visine 7 cm i širine 215 cm u rasponu od 50 m. Lokacija je odabrana za analizu zato što se u promatranom području očekuje visoka razina pješačkog prometa budući da se područje nalazi neposredno ispred Centra Zamet. U centru se odvijaju razne sportske aktivnosti i treninzi sportskih klubova stoga se očekuje značajan broj djece i pješaka. U blizini promatranog područja još se nalazi i osnovna škola, tržnica, crkva, parking kao i stambene zgrade. Prema generalnom urbanističkom planu grada Rijeke prometnica je okarakterizirana kao glavna ulica planske oznake GU VI. Prometnica prolazi kroz stambeno područje naselja, proteže se u smjeru istok - zapad. Promatrana prometnica namijenjena je za dvosmjeran promet vozila, širina kolnika iznosi 6,00 m (2x3,00m). Uz lijevu stranu prometnice nalaze se nogostup širine oko 1,50 m dok se s desne strane nalazi pojas zelenila idrvored, a zatim i pješački nogostup. Prometnica je omeđena cestovnim rubnjacima. Slika 58. prikazuje način uređenja promatrane prometnice.

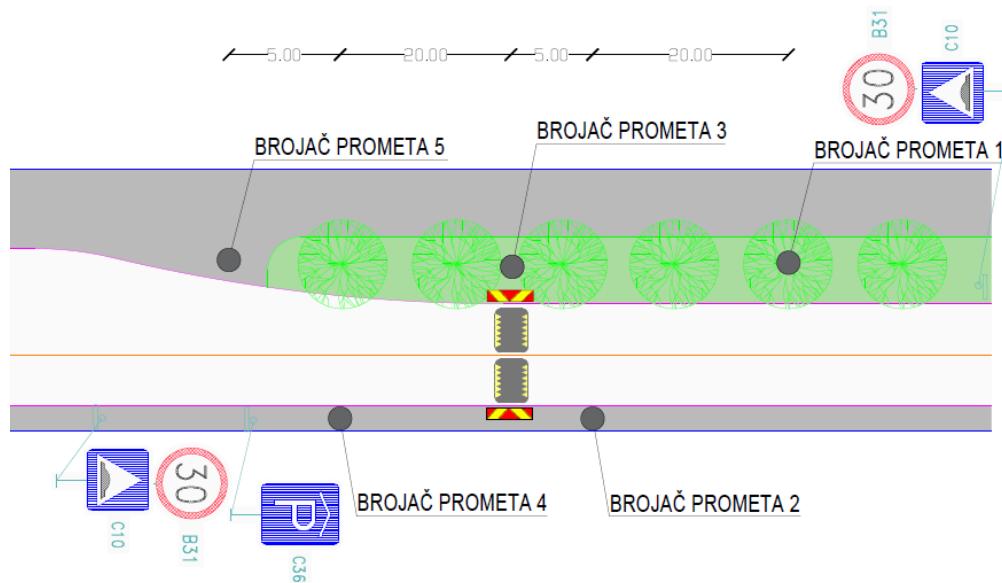
Slika 59. Postojeća prometna signalizacija u Ulici Bože Vidasa i pozicije postavljanja brojača prometa

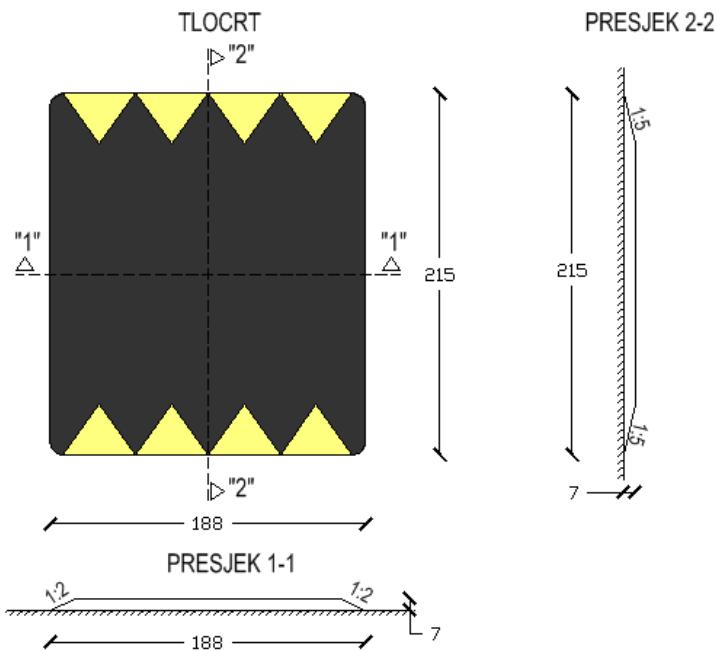
Slika 60. Dimenzije uspornika u Ulici Bože Vidasa

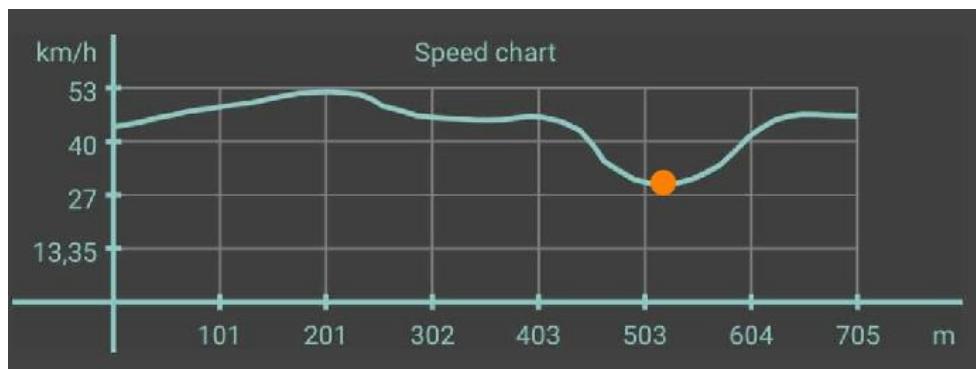
Slika 65. Profili brzina duž Ulicu Bože Vidasa

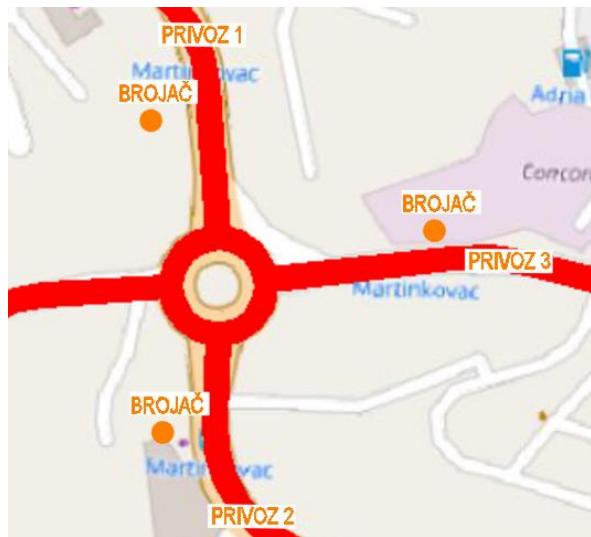
Slika 67. Lokacija kružnog raskrižja s pozicijama postavljanja brojača

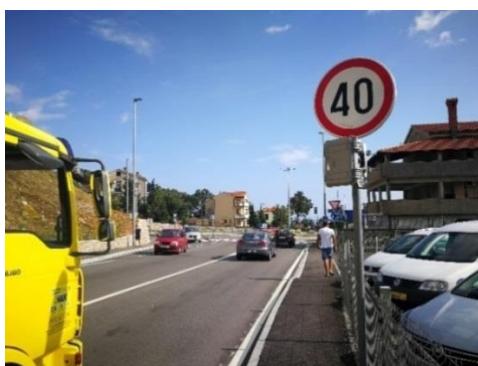
Slika 68. Pozicija postavljanja brojača (privoz 1)

Nova mjerena provedena su periodu od 29. do 31. srpnja 2019. godine. Brojači prometa postavljeni su na približno istim lokacijama kao i 2016. godine budući da je zbog opsežnih građevinskih radova došlo do nove rasporedbe sustava javne rasvjete i postavljanja nove prometne regulacija. Slikama 68.-70. prikazani su položaji postavljanja brojača na svim pozicijama.

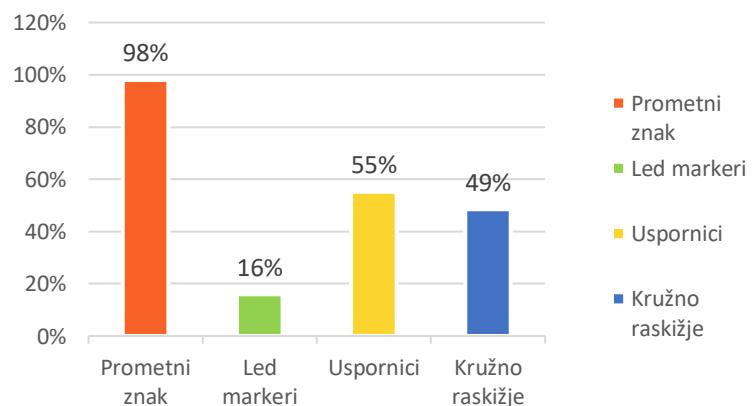
Slika 78.Prosječi postotak vozila iznad ograničenje brzine ovisno o mjeri smirivanja prometa
