Najveća istarska ponornica - Pazinčica

Diplomski rad

**Specijalistički diplomske stručne studije
Prirodne osnove vodnih pojava u priobalju**

Rijeka, rujan 2019.

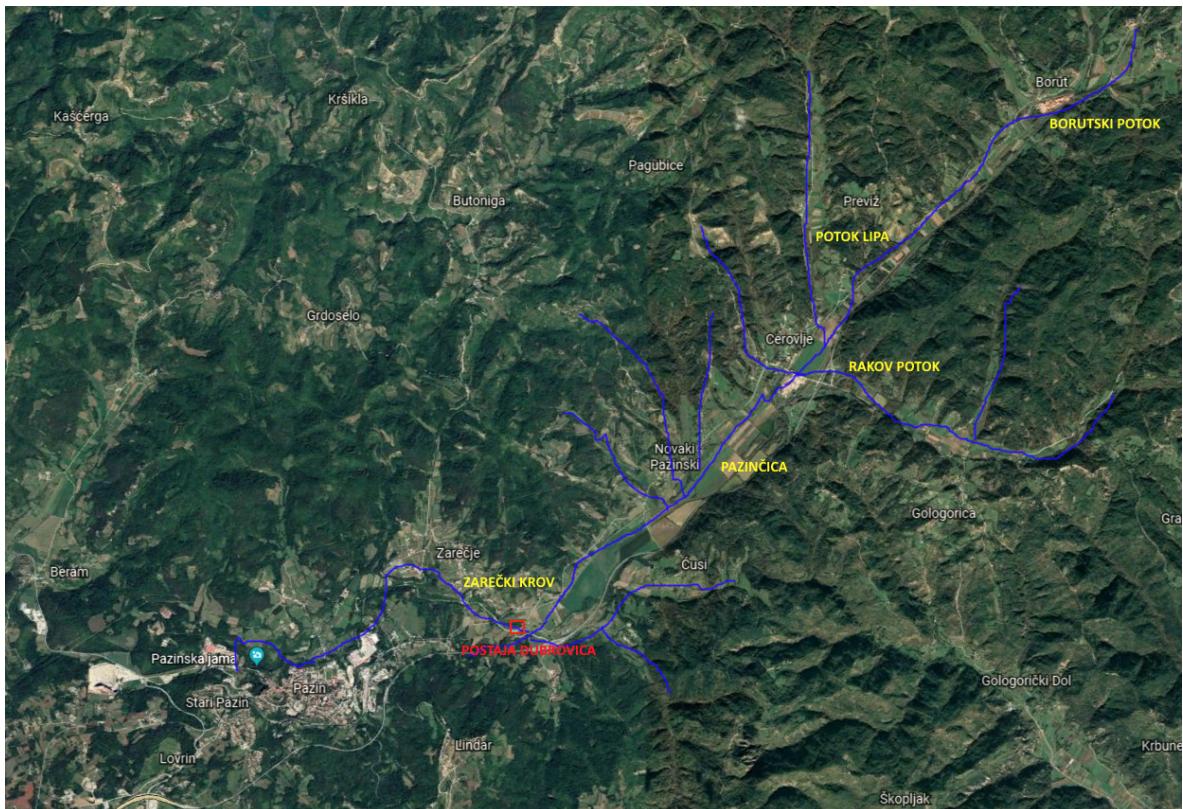
Slika 2: Karta vodotoka Pazinčice s njezinim pritocima i Pazinskom jamom⁸

Pazinčica svoj početak ima u zaleđu kod mjesta Borut, a i njezin se početni dio toka naziva Borutskim potokom. (v. Slika 2, Slika 3). U svom nadzemnom dijelu, u flišu ima svoje bočne pritoke (Brestovica, Toplica, Lipa, Rakov potok i Frnežar), te povremene bujice. Povremeni, prirodni brdski vodotoci su bujice velikog pada s nestabilnim koritom i jakim prenošenjem i odlaganjem velikih količina nanosa. Bujice nastaju na ogoljelim brdskim pristrancima koji su većinom izloženi jakoj eroziji.⁷

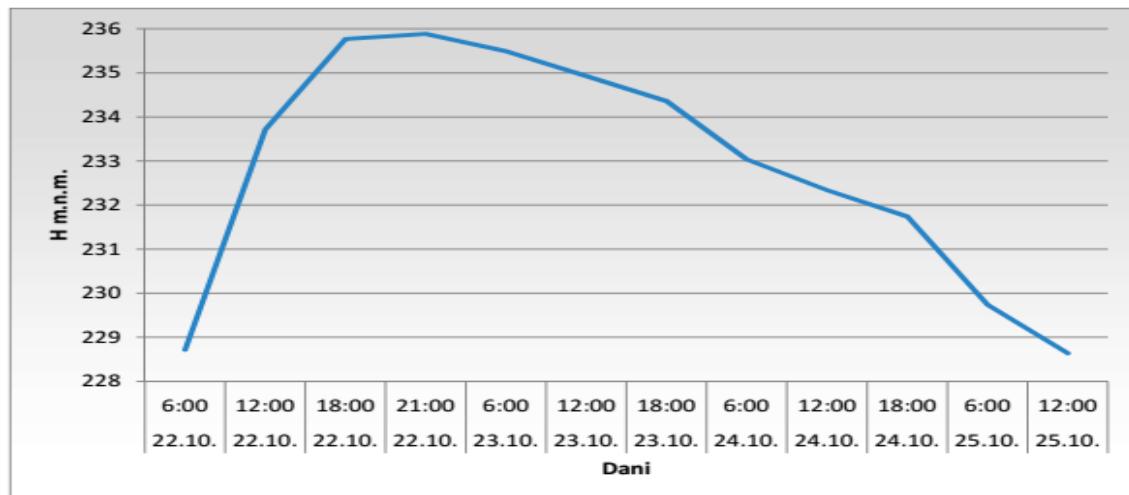
Slika 10: Nivogram Pazinčice na prostoru Pazinske jame od 22. 10. do 25. 10. 1993.¹⁸

Za sljedeću poplavu koja je ostavila svoje iznimno velike štetne posljedice, a zbila se 22. listopada 1993., možemo reći da je kumovalo već zasićeno područje vodom, a dnevne zabilježene oborine u slivu su iznosile 120 – 150 mm što prekoračuje cijelokupni mjesecni prosjek palih oborina. U listopad 1993. godine visina oborina na meteorološkoj postaji Pazin iznosila je 313,4 mm. Nakon velike količine oborina kao posljedica su nastali veliki vodni valovi i pojava velikih količina voda na svim dijelovima sliva pazinčice, a i šire. Oko 200 mm su se kretale oborine u gornjem dijelu sliva, a nizvodno su oborine bile oko 100 mm palih oborina u toku 24 sata. U vremenskom razdoblju od 24 sata, dana 22. listopada, bila je izmjerena visina oborina od 103,6 mm na meteorološkoj postaji Pazin. Vodni val, formiran u gornjim dijelovima sliva Pazinčice (Lipa, Borutski potok i Rakov potok) imao je devastirajući efekt izazvavši poplave nezabilježenih razmjera na Pazinštini. Nizvodno, vodni val iščupao je i odnio limnigraf i Dubravica. 235,89 m nadmorske visine je najveća razina vode u Pazinskoj jami, a bila je izmjerena 22. listopada u 21:00

sati (v. Slika 10). Na osnovi zabilježenih razina vode u Pazinskoj jami, određeni su i dijagrami rasprostiranja te poplave u vidu grafova vremenskih promjena poplavne površine (v. Slika 11) i volumena vode u poplavnoj zoni (v. Slika 12).

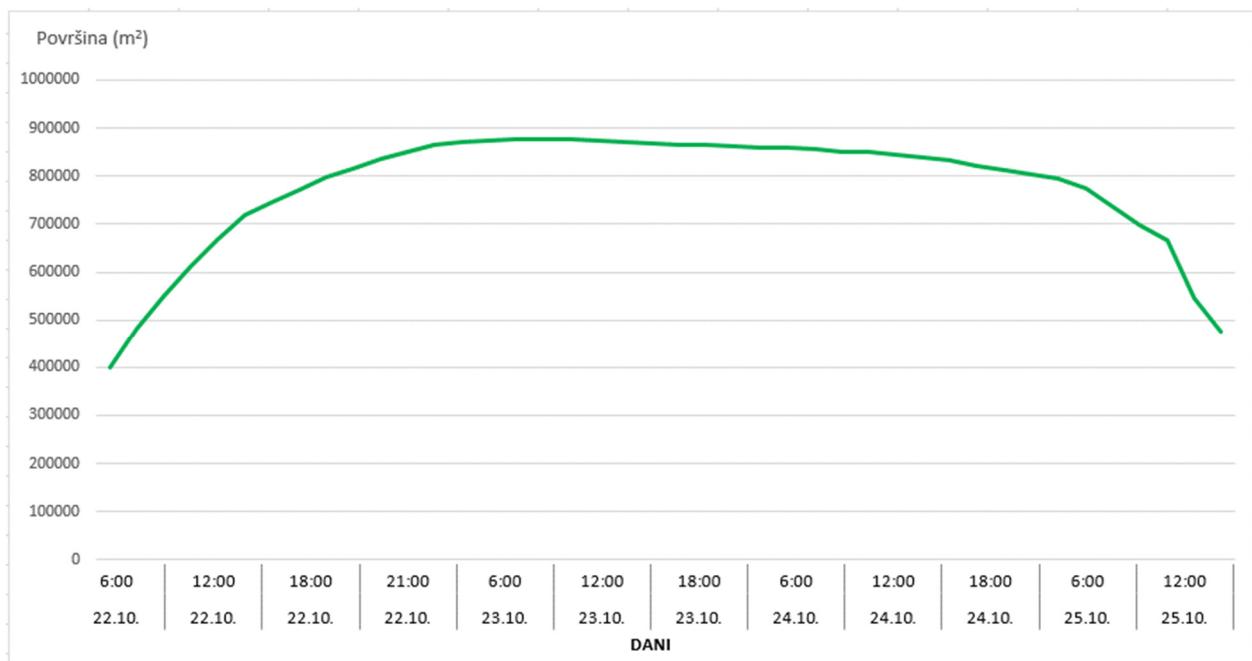
Slika 11: Krivulja vremeniskih promjena poplavne površine

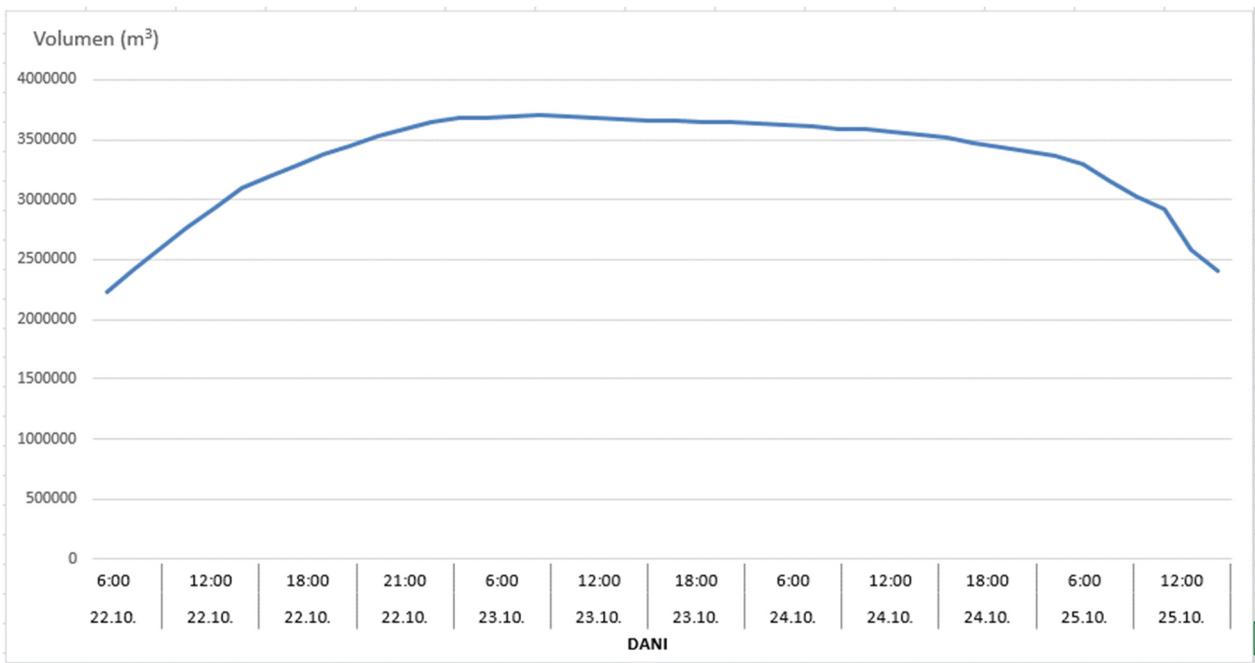
Slika 12: Krivulja volumena voda u poplavnoj zoni

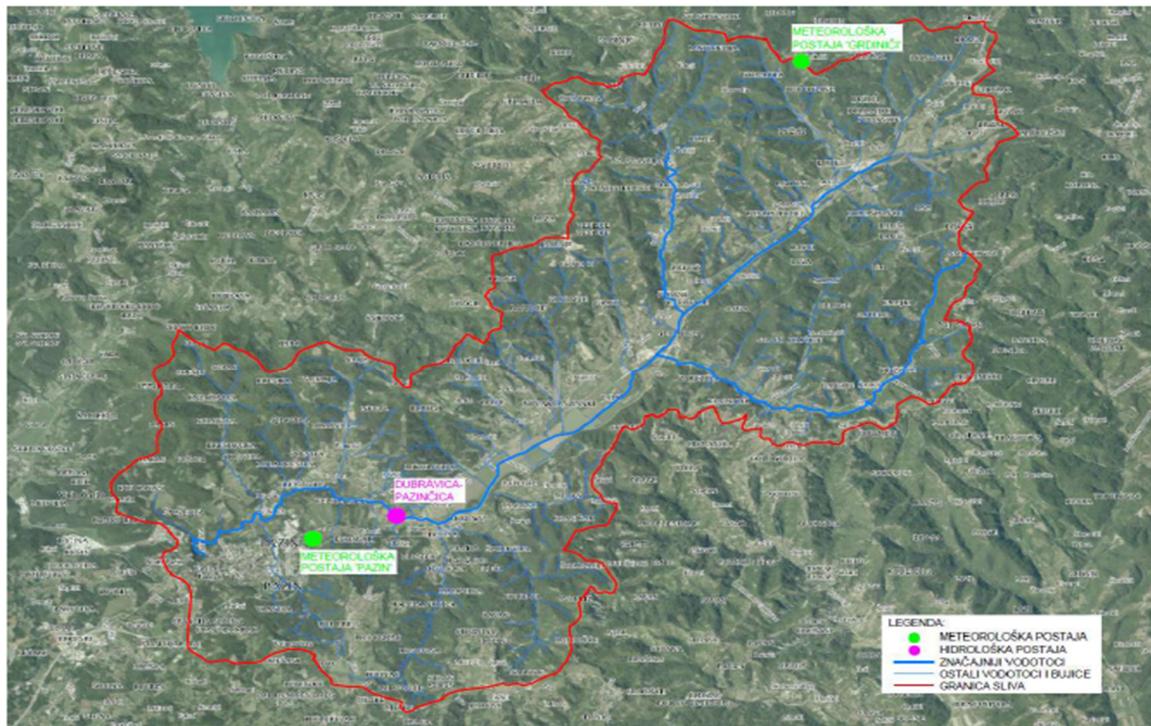
Slika 13: Hidrološka mreža na slivnom području Pazinčice²¹

Za obradu hidroloških podataka odabrana je postaja Dubravica na vodotoku Pazinčica koju karakterizira stabilan hidrološki profil i čvrsta konsumpcionska krivulja. Postaja Dubravica s obzirom na svoju slivnu površinu i duljinu toka, relativno je povoljno locirana. Hidrološki profil Dubravica nalazi se neposredno uzvodno od prirodnog kamenog praga u koritu Pazinčice. Profil se nalazi izvan utjecaja uspora ponorske zone koja u izuzetnim situacijama pojava velikih voda zna i poplaviti najniže dijelove Pazina. Slika 13 prikazuje hidrografsku mrežu na slivnom području Pazinčice te također je prikazan položaj aktivnih postaja DHMZ-a u slivu - hidrološke postaje Dubravica i meteoroloških postaja Pazin (klimatološka postaja) i Grdinići (oborinska postaja).²⁰

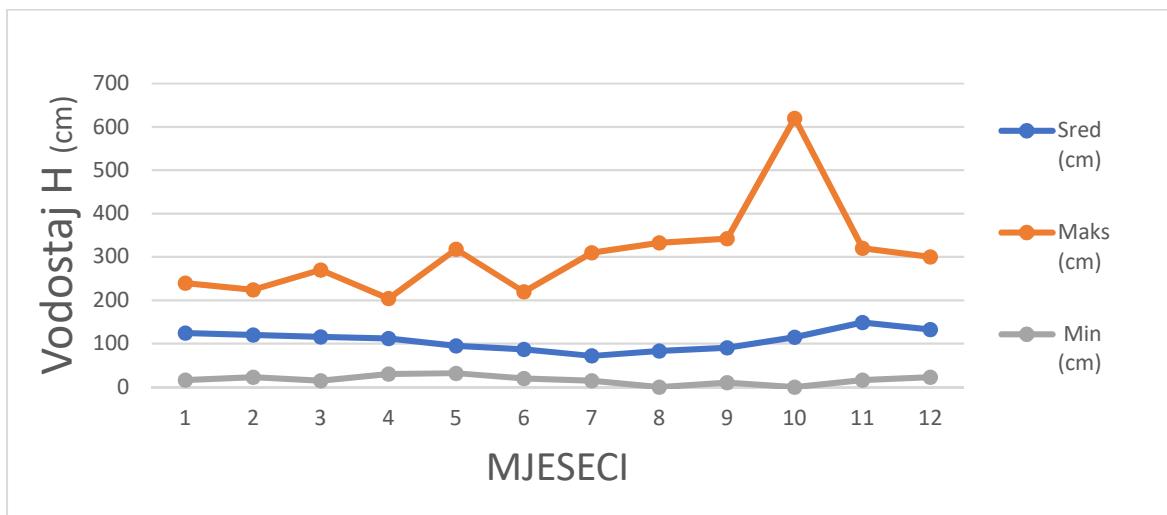
Slika 14: Unutargodišnja raspodjela maksimalnih vodostaja sa postaje Dubrovica – Pazinčica od 1954. do 2016. godine

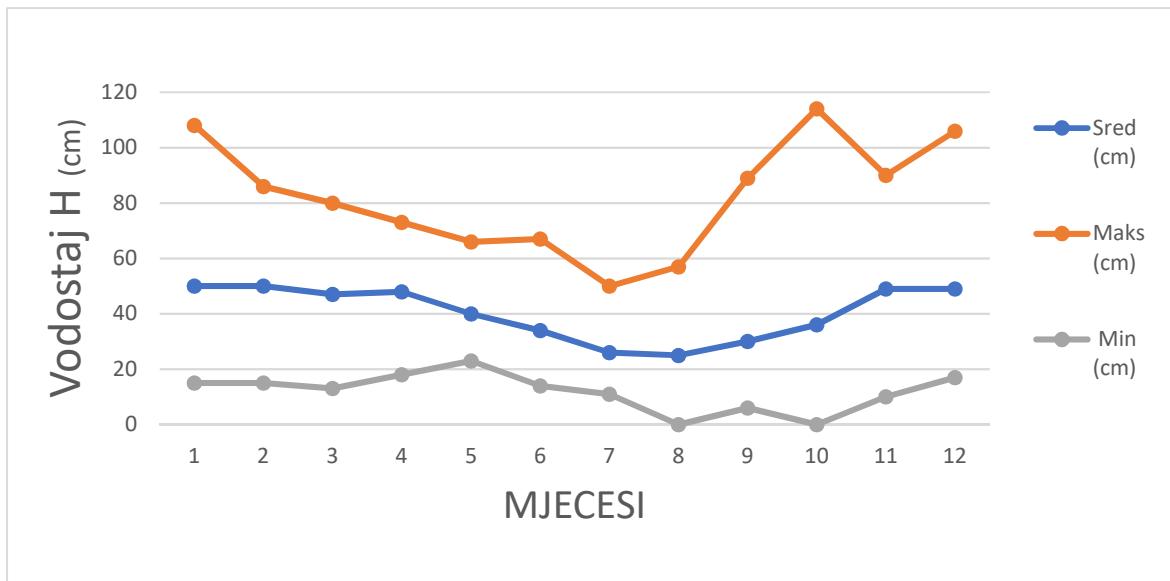
Slika 15: Unutargodišnja raspodjela srednjih godišnjih vodostaja sa postaje Dubrovica – Pazinčica od 1954. do 2016. godine

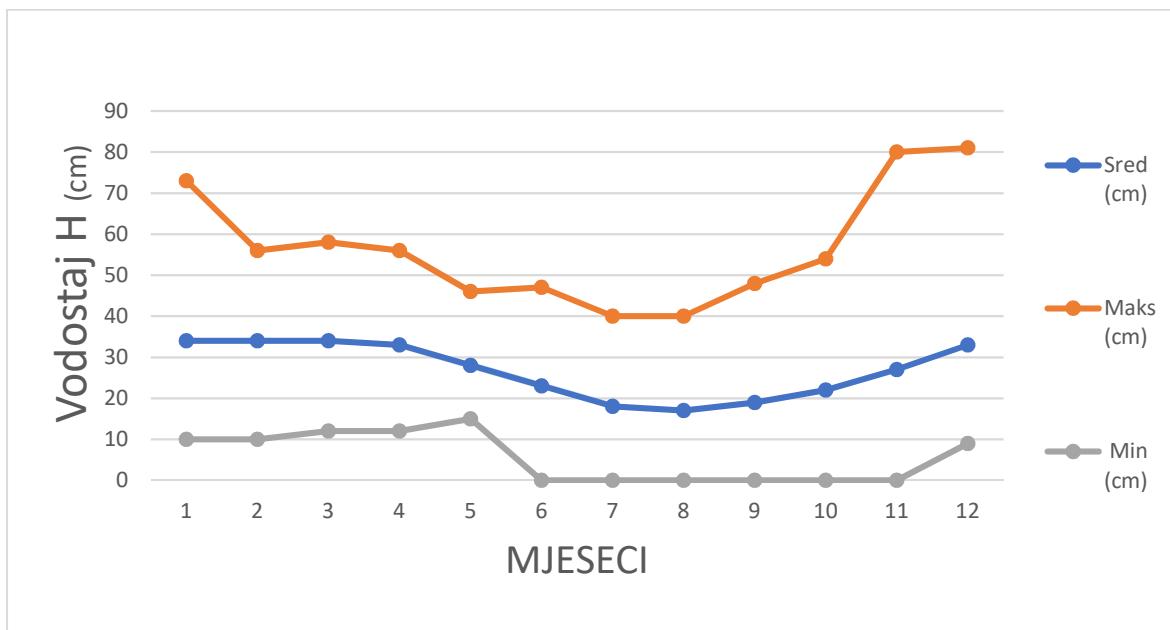
Slika 16: Unutargodišnja raspodjela minimalnih godišnjih vodostaja sa postaje Dubrovica – Pazinčica od 1954. do 2016. godine

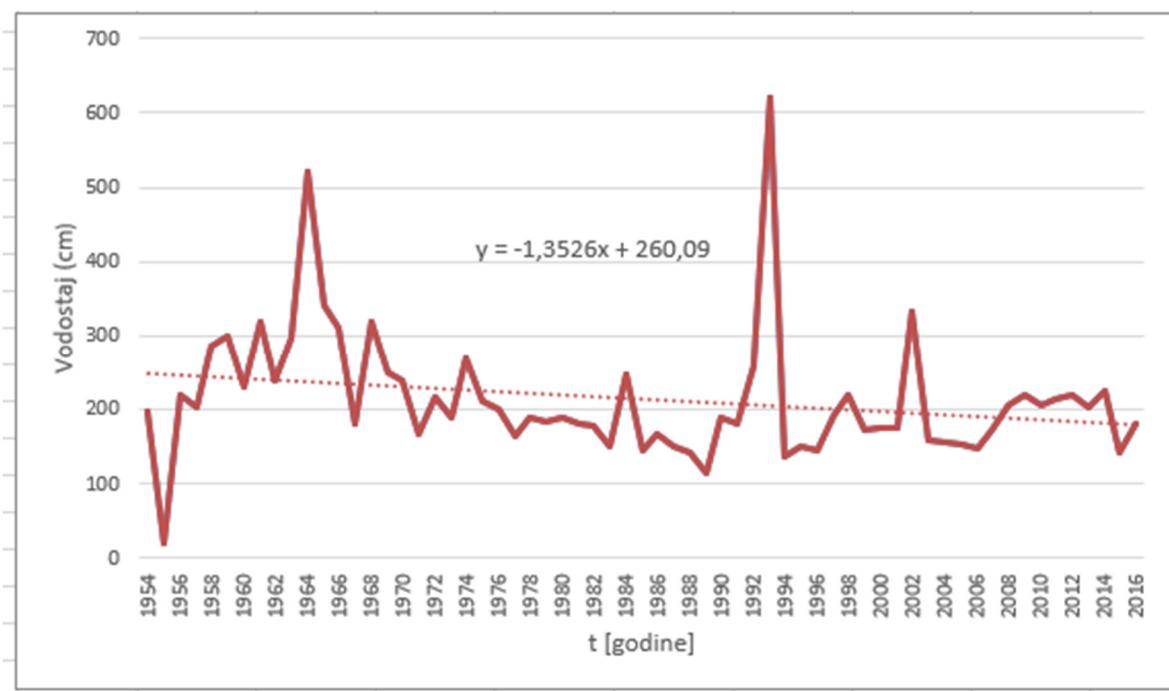
Slika 17: Prikaz trenda maksimalnih godišnjih vodostaja od 1954. do 2016. godine

Na Slici 17, 18, 19 su prikazani hodovi za minimalan, maksimalan i srednji vodostaj. Hod godišnjeg maksimalnog vodostaja na stanicu Dubravica – Pazinčica za niz od 1954. – 2016. dan je na Slici 17. Iz slike je vidljivo da maksimalni godišnji vodostaj varira. 1964. godine je zabilježen najveći vodostaj a iznosio je 520 cm, zatim sve do 1993. godine nije zabilježen veći vodostaj. Ali 1993 godine najveći vodostaj je bio veći od prethodnog i iznosio je 620 cm. Zatim slika 18 prikazuje trend srednjeg godišnjeg vodostaja, vidljivo je da nedostaju podaci zbog toga što u razdobljima kad je bilo presušivanja nije moguće definirati numeričke pokazatelje. Slijedeća slika je slika 18 koja prikazuje trend minimalnog vodostaja te je vidljivo da postoje variranja, te da je u zadnjih nekoliko godina vodostaj konstantan koji se kreće od 0 – 15 cm. Razlog tome je da se nastoji spriječiti potpuno presušivanje pazinčice zabranama zahvaćanja vode za navodnjavanje iz korita pazinčice, a što ranijih godina nije bilo slučaj.

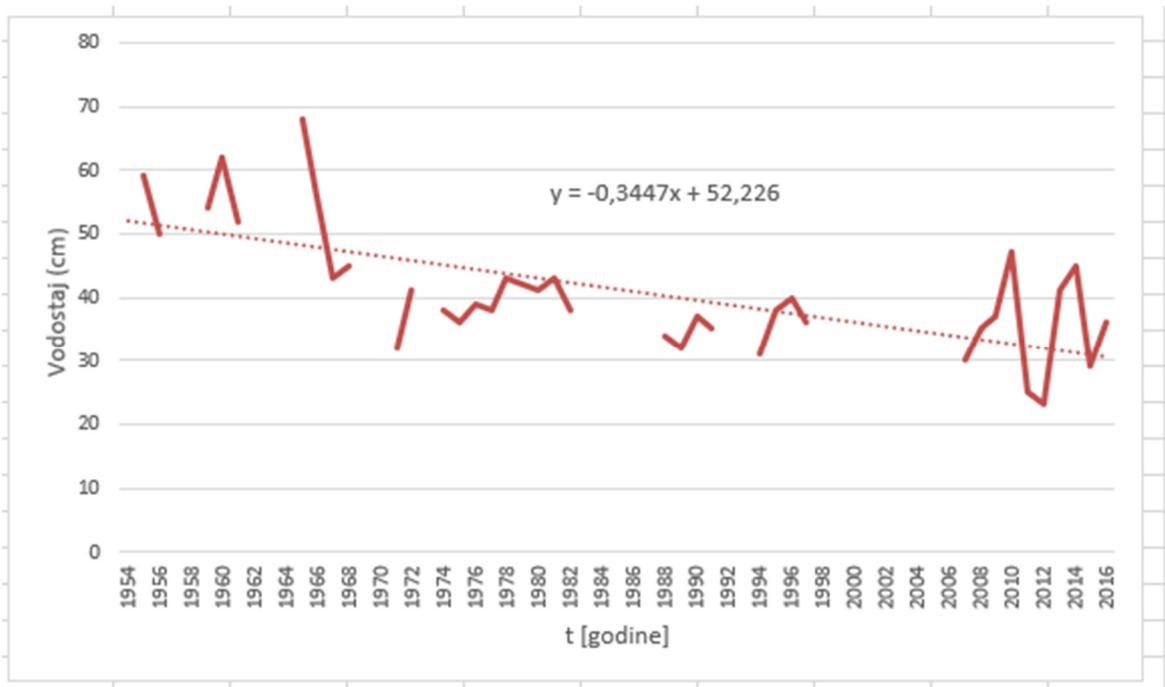
Slika 18: Prikaz trenda srednjeg vodostaja od 1954. do 2016. godine

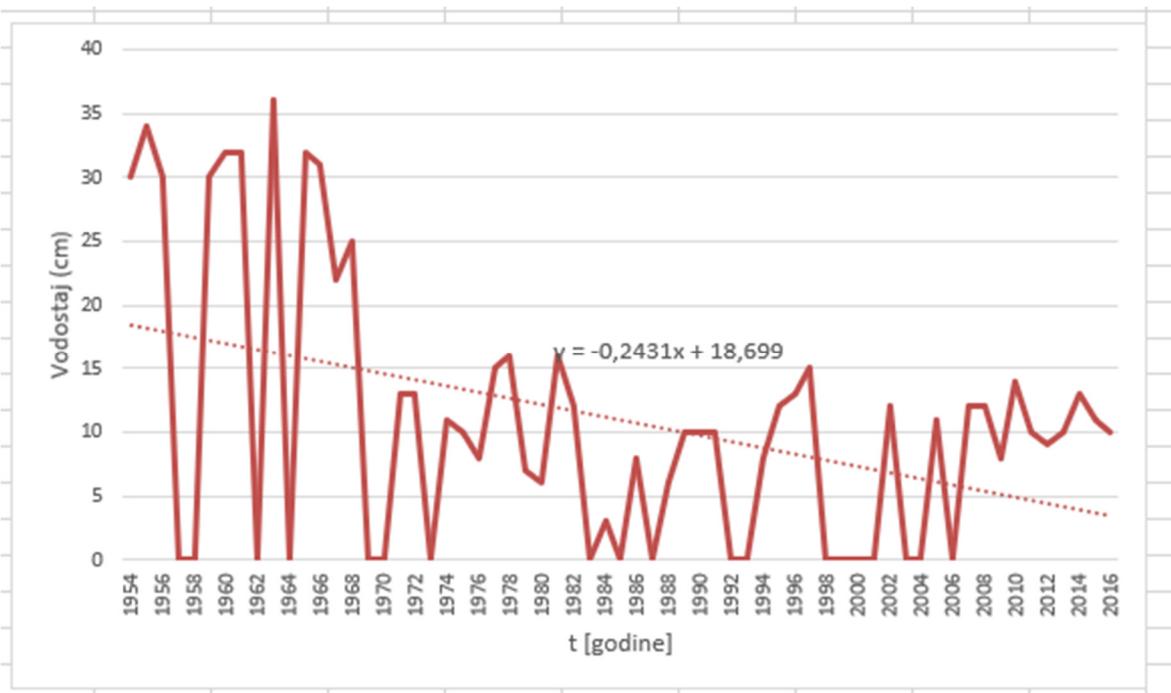
Slika 19: Prikaz trenda minimalnog vodostaja od 1954. do 2016. godine

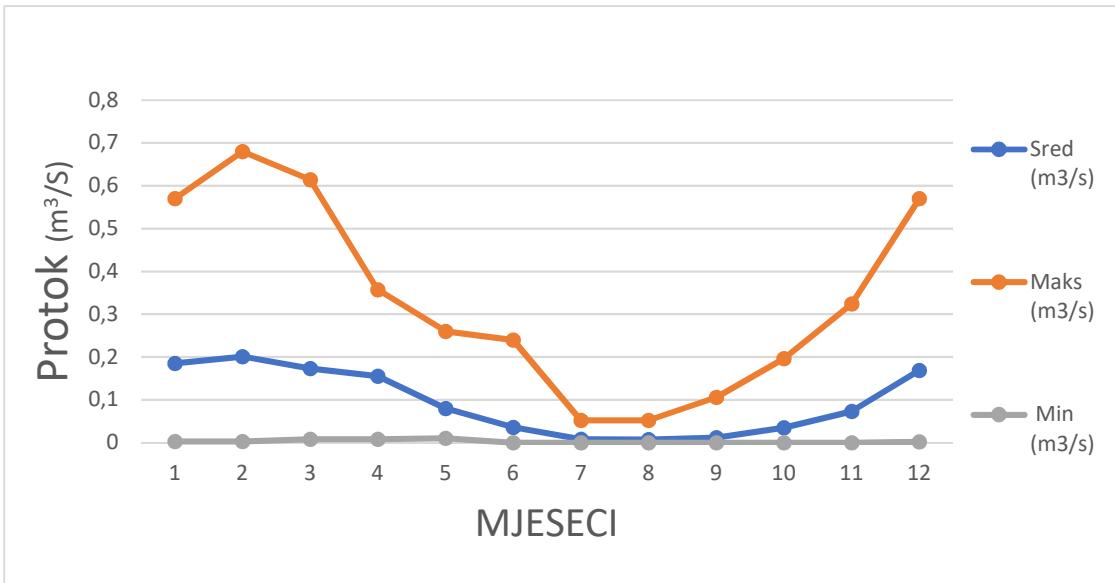
Slika 20: Unutargodišnja raspodjela minimalnih protoka s postaje Dubravica za razdoblje 1972. – 2016.

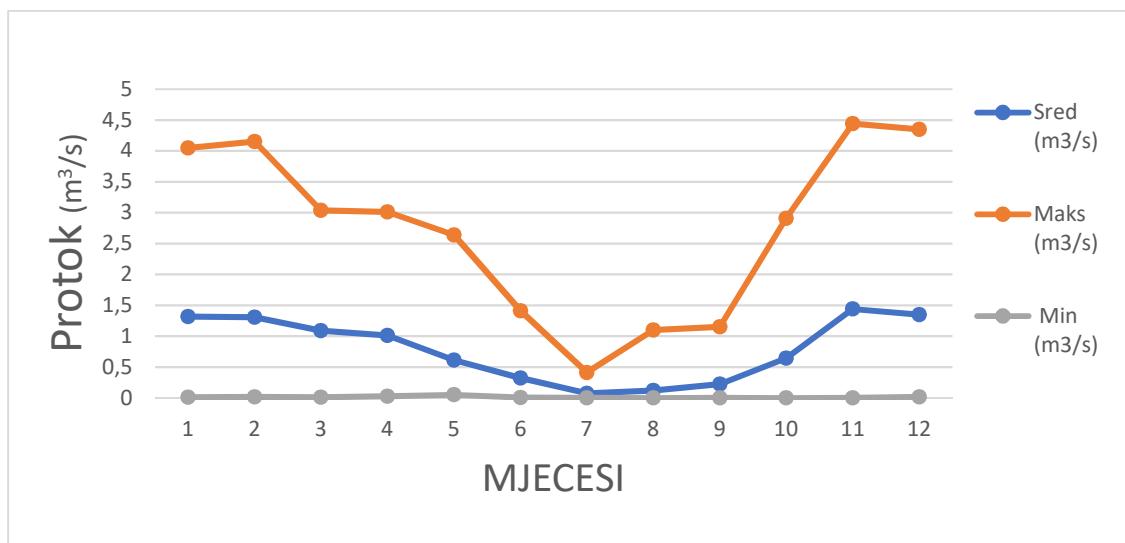
Slika 21: Unutargodišnja raspodjela srednjih protoka s postaje Dubravica za razdoblje 1972. – 2016.

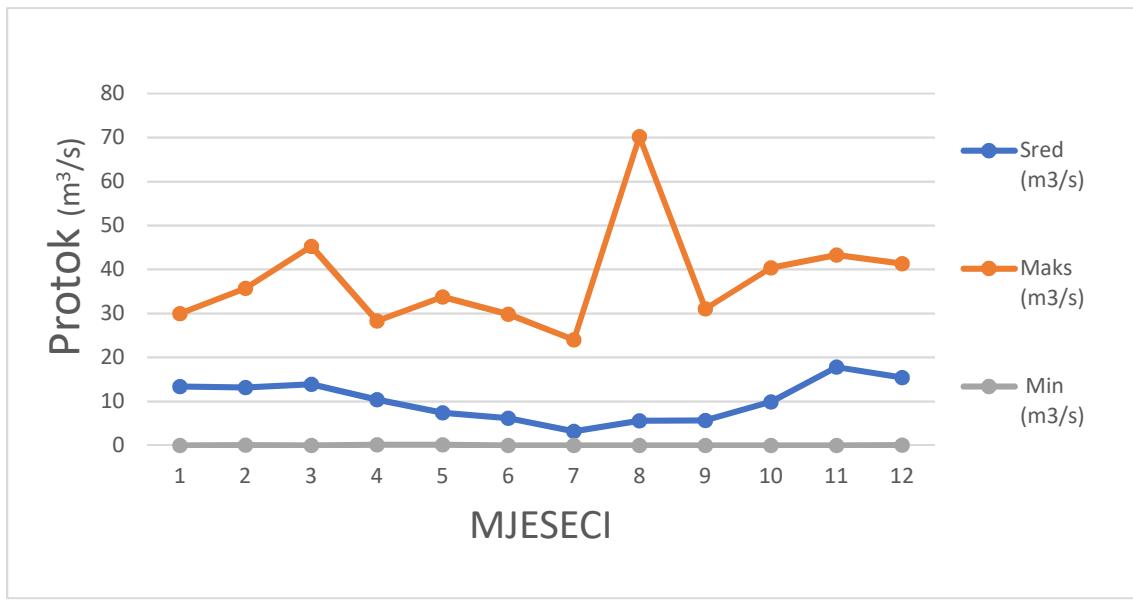
Slika 22: Unutargodišnja raspodjela maksimalnih protoka s postaje Dubravica za razdoblje 1972. – 2016.

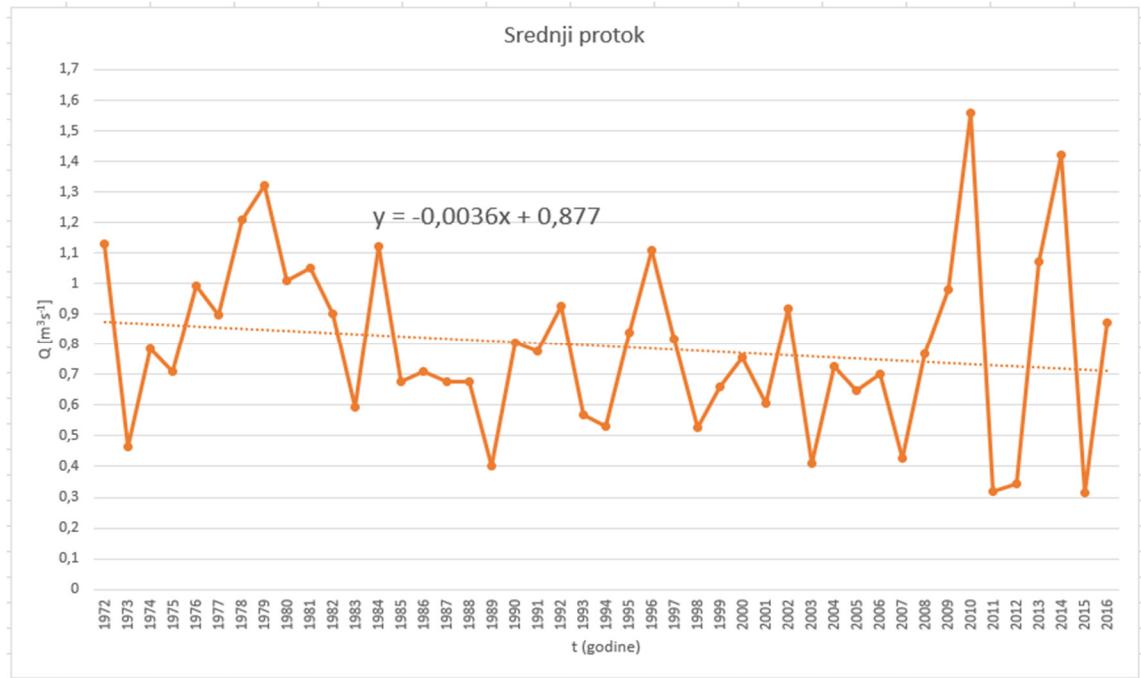
Slika 23: Trend kolebanja srednjih godišnjih protoka s postaje Dubravica za razdoblje 1972. – 2016.

Hod srednjih godišnjih protoka na stanicu Dubravica – Pazinčica za niz od 1972. – 2016. dan je na Slici 23. iz slike je vidljivo da srednje godišnje protoke variraju u granicama od $0,31 \text{ m}^3 \text{s}^{-1}$ (2015.) do $1,58 \text{ m}^3 \text{s}^{-1}$ (2010.). Vidljivo je da postoji trend opadanja protoka od $36 \text{ l s}^{-1}/10 \text{ god}$, međutim u proteklih nekoliko godina javljaju se ekstremi sa najmanjim i najvećim protocima.

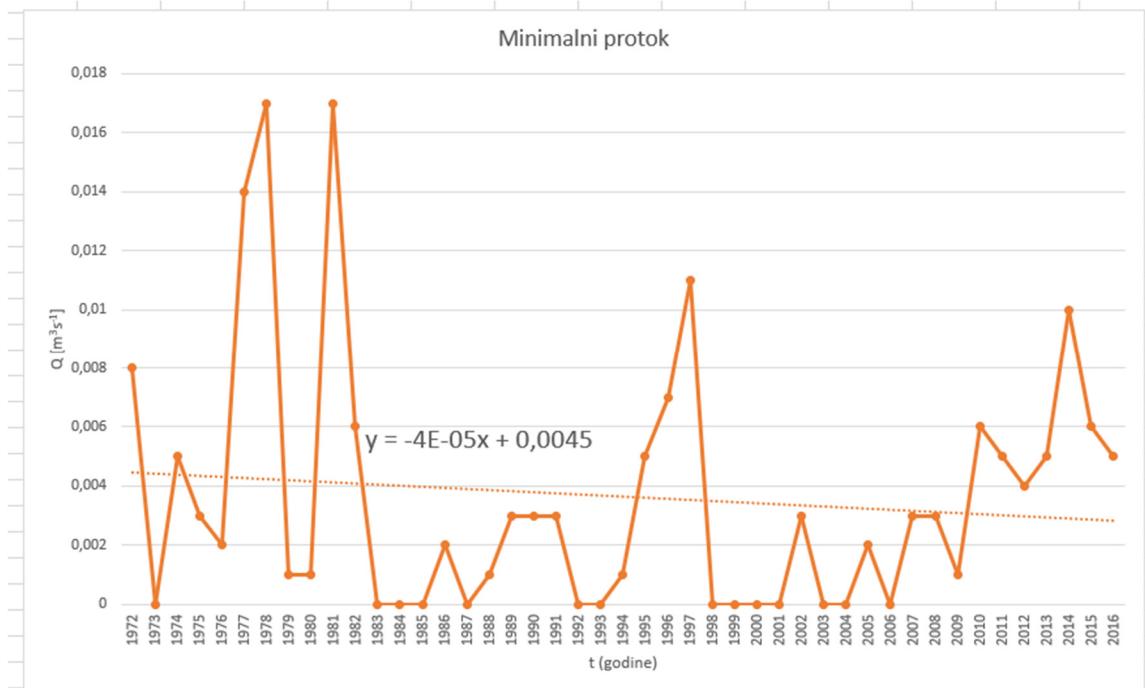
Slika 24: Trend kolebanja minimalnih godišnjih protoka s postaje Dubravica za razdoblje 1972. – 2016.

Slijedeće slike prikazuju hod minimalnih i maksimalnih protoka na stanicu Dubravica – Pazinčica za razdoblje 1972. – 2016. Iz Slike 12 i Slike 13 vidljivo je da minimalni i maksimalni godišnji protok varira te da kod minimalnih protoka postoji trend opadanja protoka, a kod maksimalnih trend njihova porasta. Zapaža se da i od 2006g. nije bilo zabilježenih pojava potpunog presušivanja Pazinčice na profilu hidrološke postaje Dubravica, a što je vjerojatni rezultat pojačanih napora svih institucija koje se bave vodama da se tijekom ljetnih sušnih razdoblja onemogući korištenje voda za navodnjavanje iz neposrednih zahvata na uzvodnjem dijelu njenoga toka.

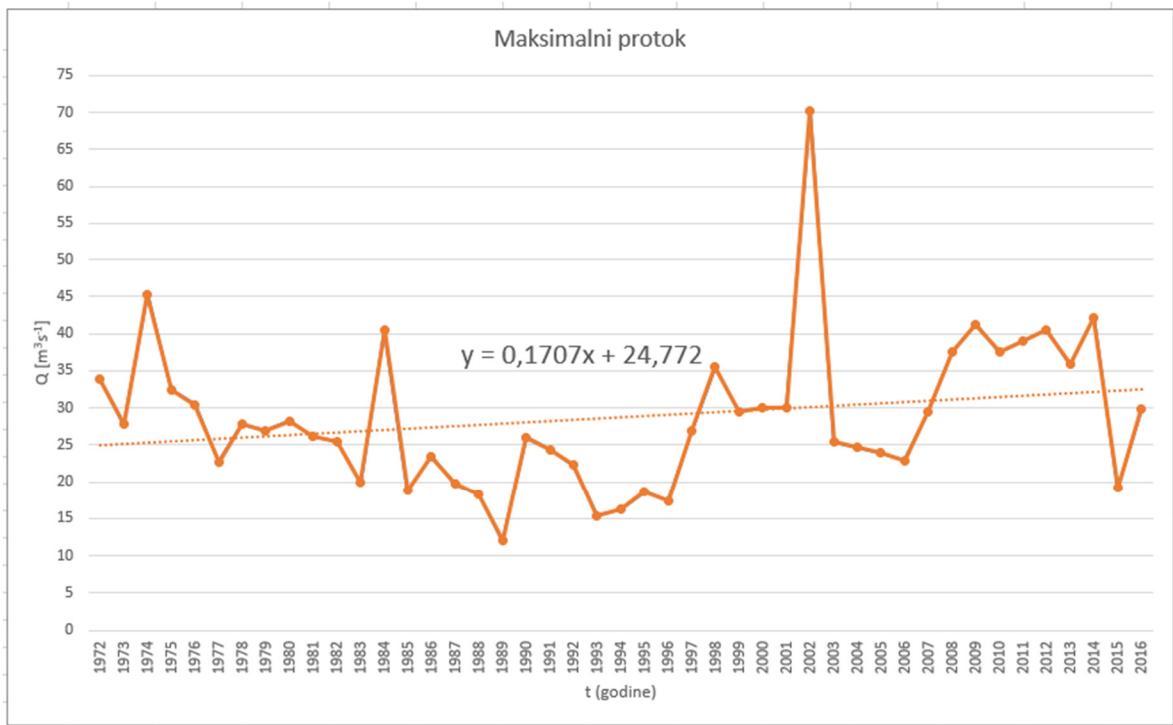
Slika 25: Trend kolebanja maksimalnih godišnjih protoka s postaje Dubravica za razdoblje 1972. – 2016.

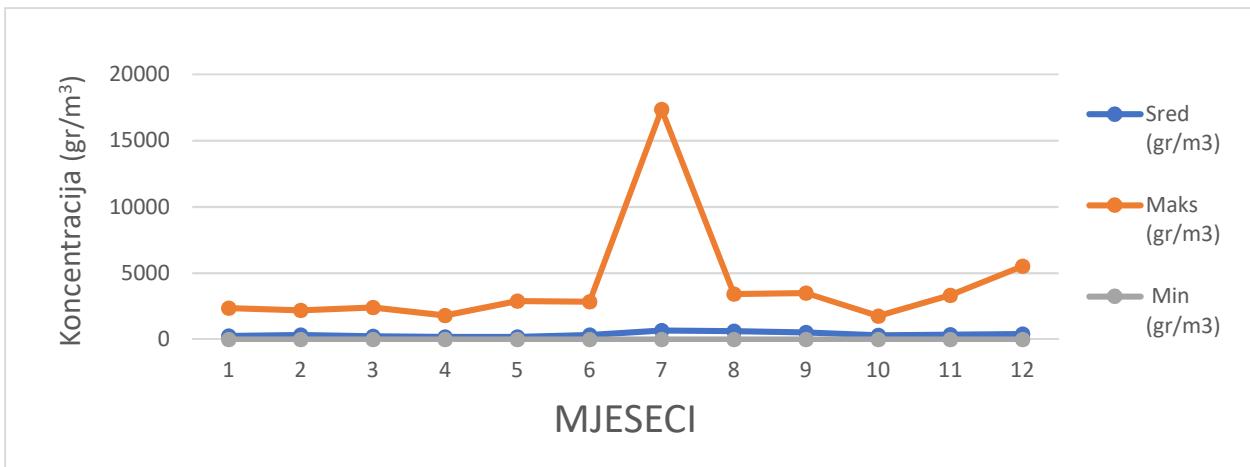
Slika 26: Unutargodišnja raspodjela maksimalnih godišnjih koncentracija suspendiranog nanosa na postaji Dubravica – Pazinčica od 1971. do 2016. godine

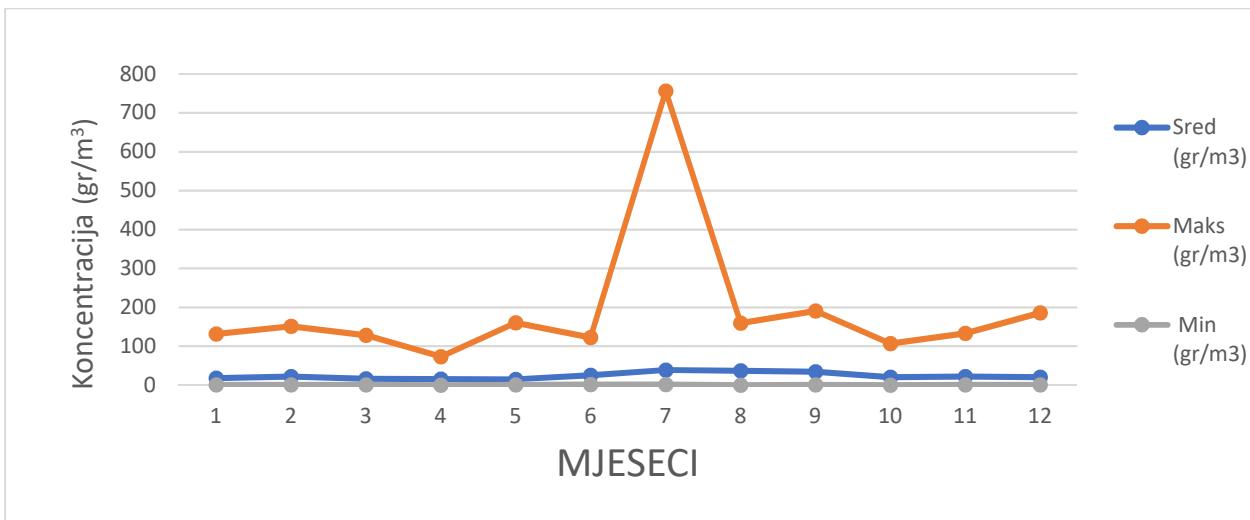
Slika 27: Unutargodišnja raspodjela srednje godišnje koncentracije suspendiranog nanosa na postaji Dubravica – Pazinčica od 1971. do 2016. godine

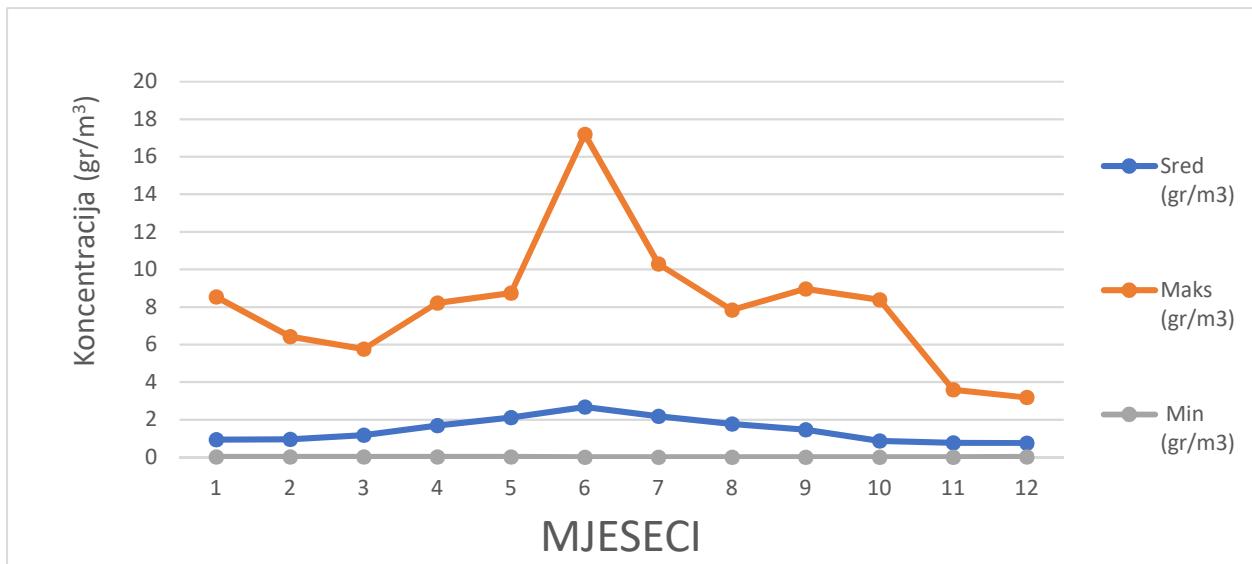
Slika 28: Unutargodišnja raspodjela minimalne godišnje koncentracije suspendiranog nanosa s postaje Dubravica – Pazinčica od 1971. do 2016. godine

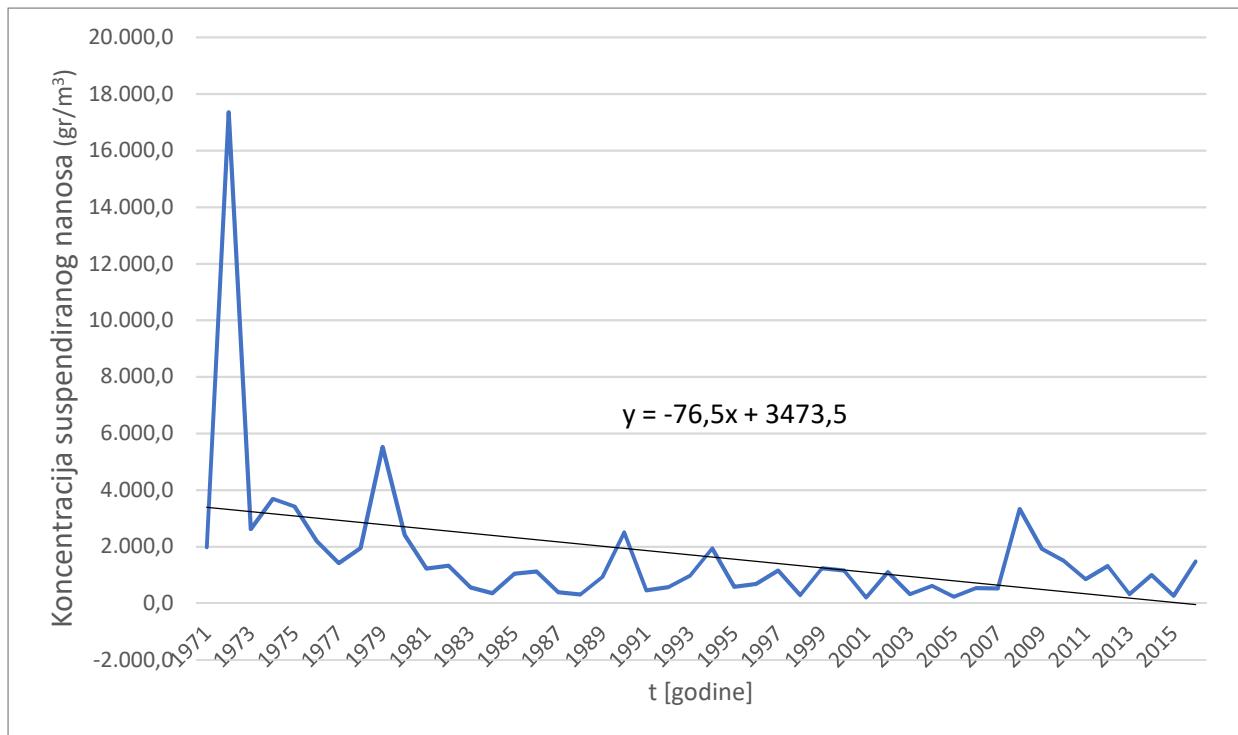
Slika 29: Prikaz trenda maksimalne koncentracije suspendiranog nanosa na postaji Dubravica – Pazinčica od 1971. do 2016. godine

Na slici 29, 30 i 31 su prikazani hodovi minimalne, maksimalne i srednje koncentracije suspendiranog nanosa na postaji Dubravica – Pazinčica od 1971. godine do 2016. godine. Kada je trend u pitanju vidljivo je da je u sva tri slučaja tren u opadanju. Ukoliko se gleda onda je vidljivo da je najveća koncentracija suspendiranog nanosa iznosila 17355,0 gr/m³, davne 1972. godine. Zatim na slici 30, je prikazan trend srednje koncentracije suspendiranog nanosa koncentracije od 23,2 gr/m³. A na slici 31 prikazana je minimalna koncentracije suspendiranog nanosa koja je iznosila 0,0 gr/m³.

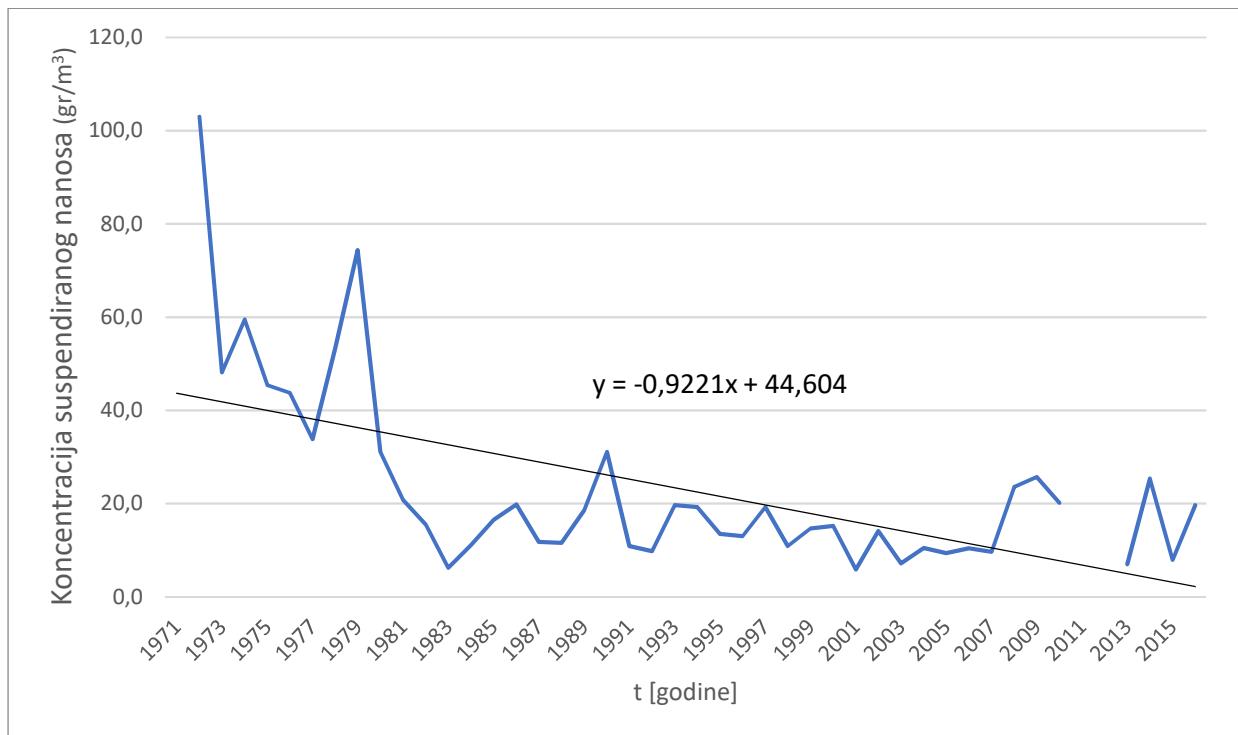
Slika 30: Prikaz trenda srednje koncentracije suspendiranog nanosa na postaji Dubravica – Pazinčica od 1971. do 2016. godine

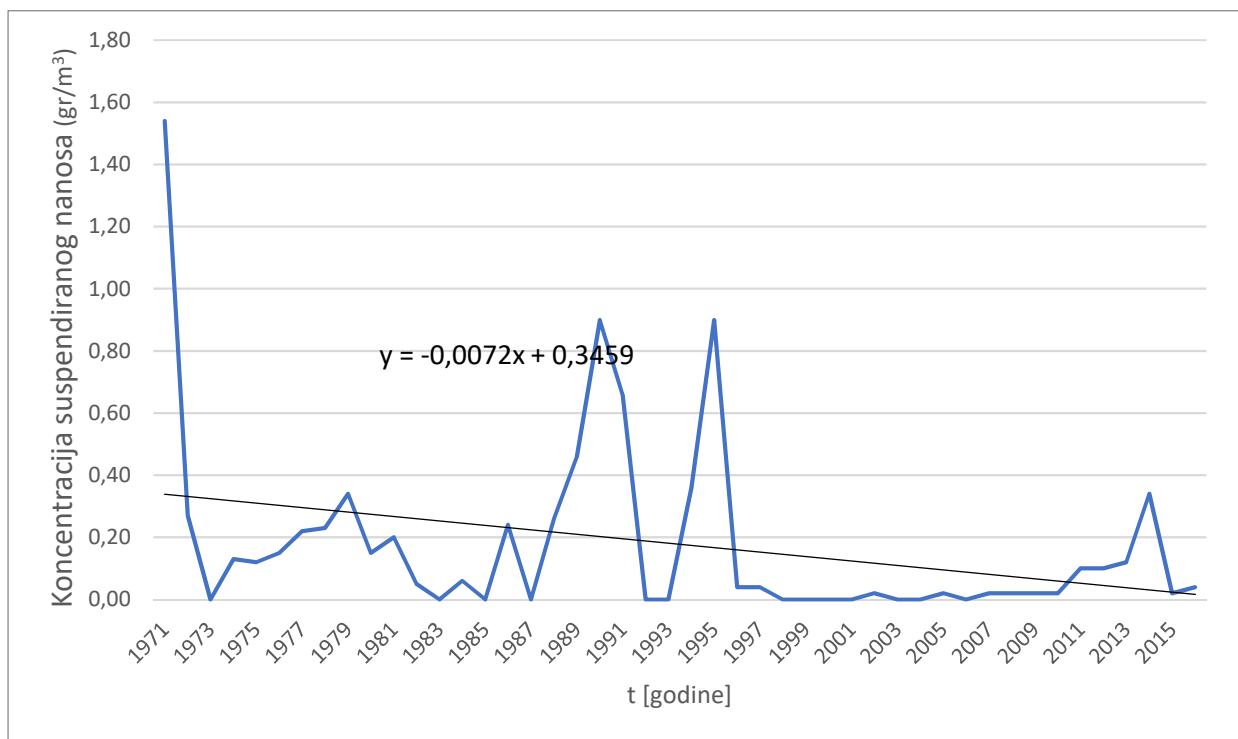
Slika 31: Prikaz trenda minimalne koncentracije suspendiranog nanosa na postaji Dubrovica – Pazinčica od 1971. do 2016. godine

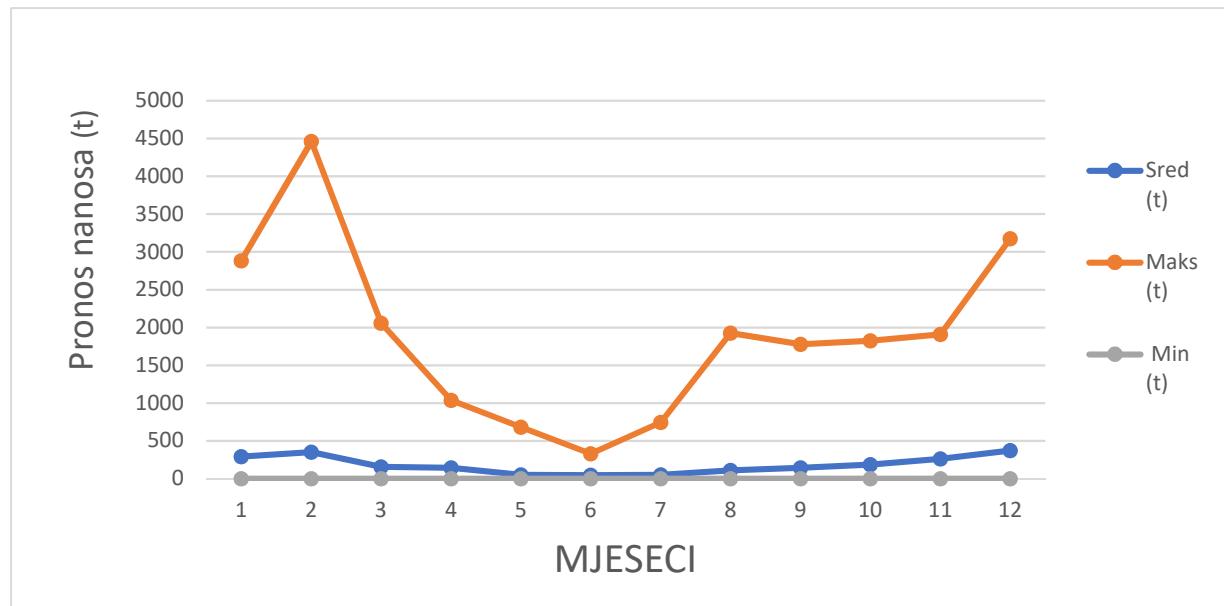
Slika 32: Unutargodišnja raspodjela maksimalnog godišnjeg pronosa nanosa na postaji Dubravica – Pazinčica od 1972. do 2015. godine

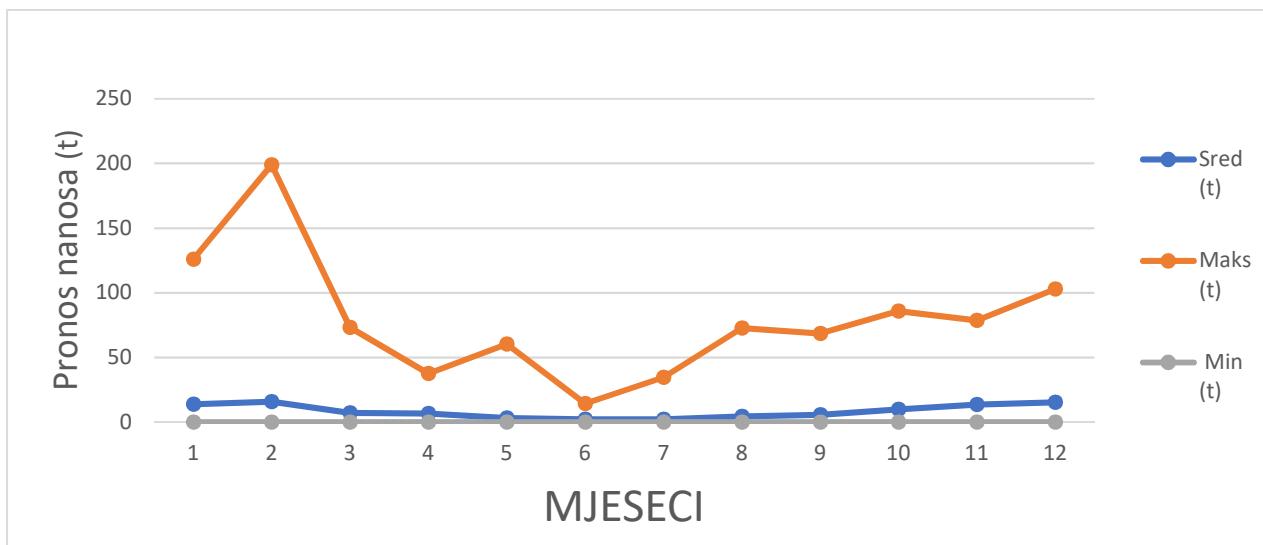
Slika 33: Unutargodišnja raspodjela srednjeg godišnjeg pronosa nanosa od 1972. do 2015. godine

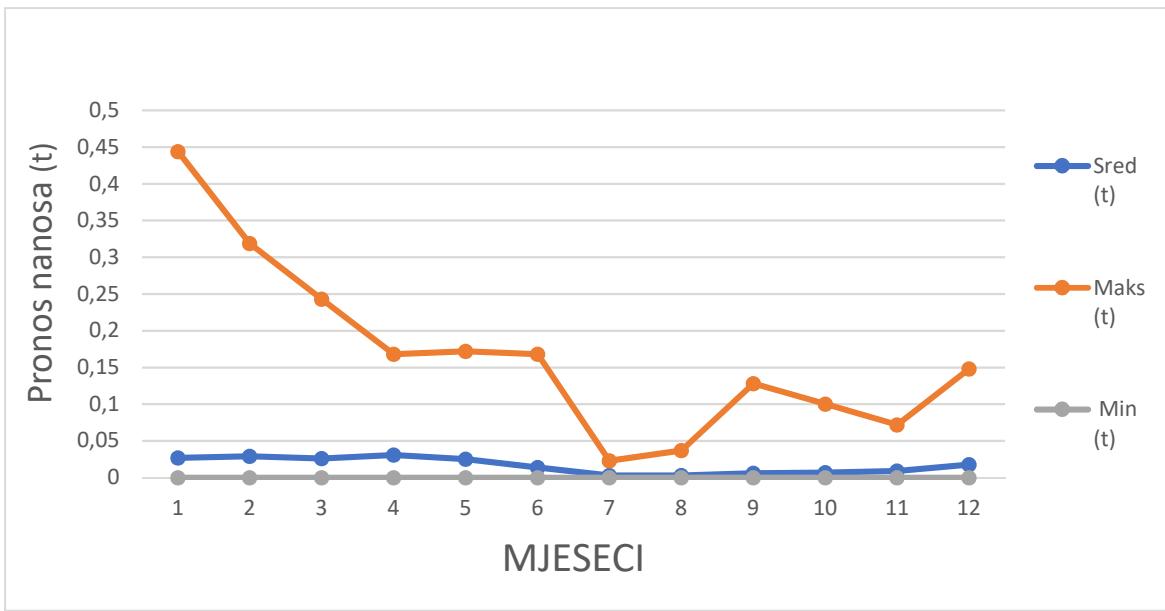
Slika 34: Unutargodišnja raspodjela minimalnog godišnjeg pronosa nanosa od 1972. do 2015. godine

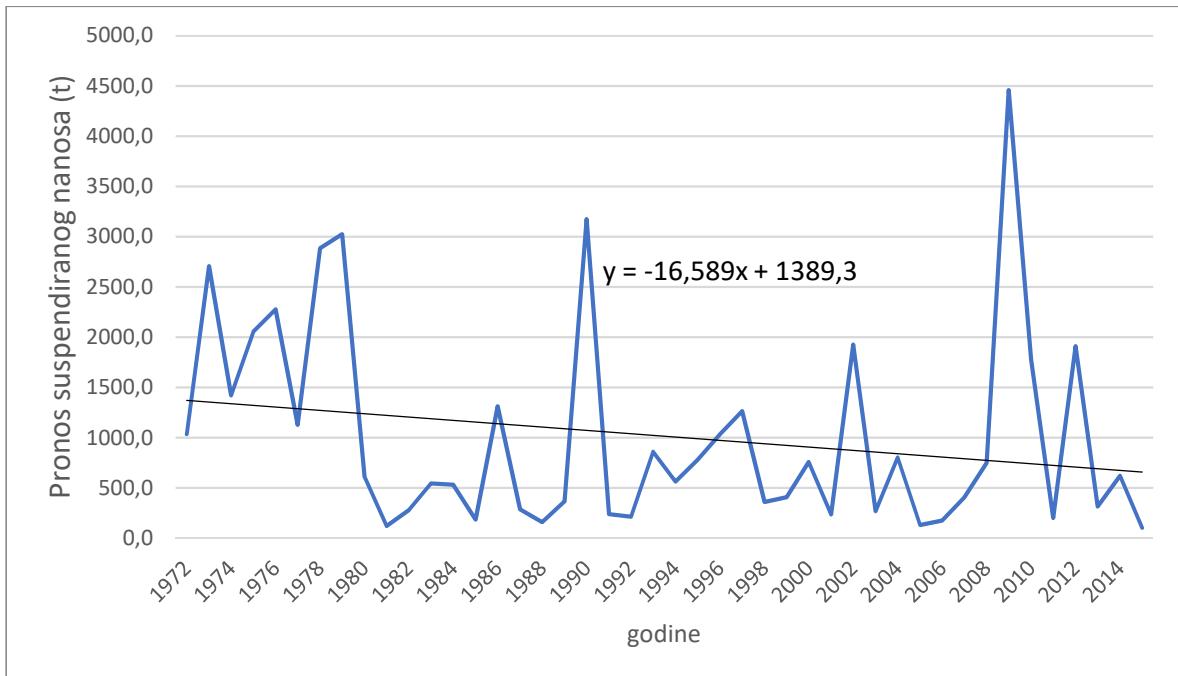
Slika 35: Prikaz trenda maksimalnog pronosa nanosa od 1972. do 2016. godine

Na slici 35, 36, 37, su prikazani trendovi za maksimalni, srednji i minimalni pronos nanosa. Kada se sagleda sva tri trenda pronosa nanosa onda se može reći da je kod sva tri slučaja trend u opadanju. Također može se reći da kod srednjeg pronosa nanosa je trend najviše u opadanju.
