Najveća istarska ponornica - Pazinčica

Diplomski rad

**Specijalistički diplomske stručne studije
Prirodne osnove vodnih pojava u priobalju**

Rijeka, rujan 2019.

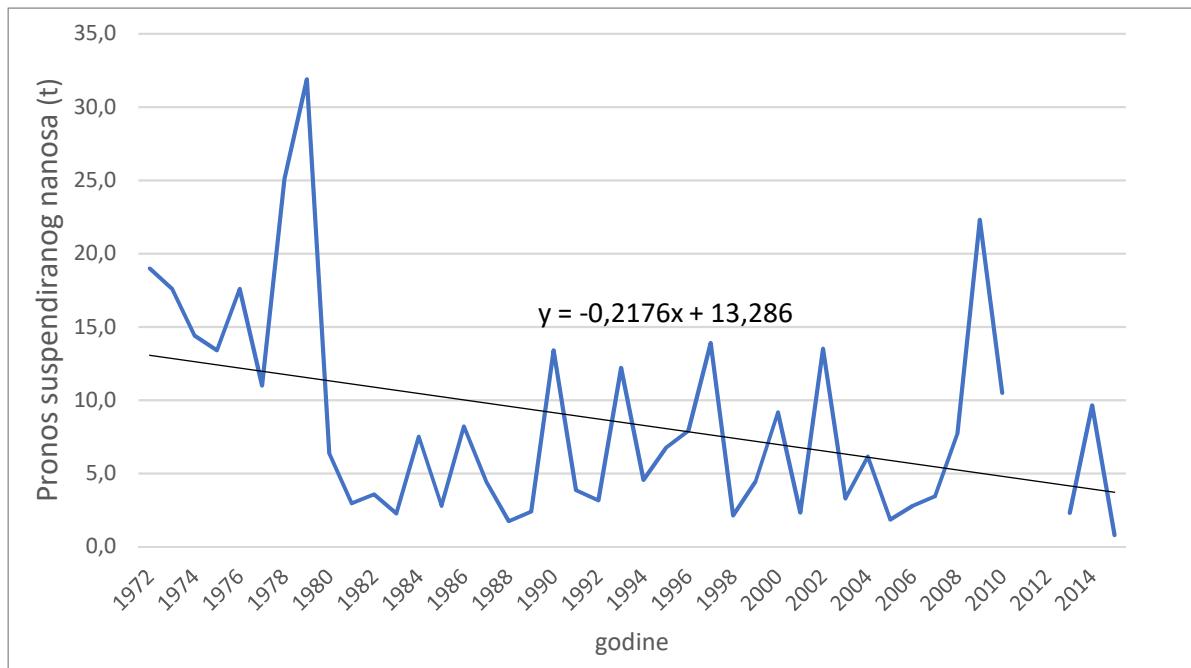
Slika 36: Prikaz trenda srednjeg pronosa nanosa od 1972. do 2016. godine

Na slici 35, 36, 37, su prikazani trendovi za maksimalni, srednji i minimalni pronos nanosa. Kada se sagleda sva tri trenda pronosa nanosa onda se može reći da je kod sva tri slučaja trend u opadanju. Također može se reći da kod srednjeg pronosa nanosa je trend najviše u opadanju.

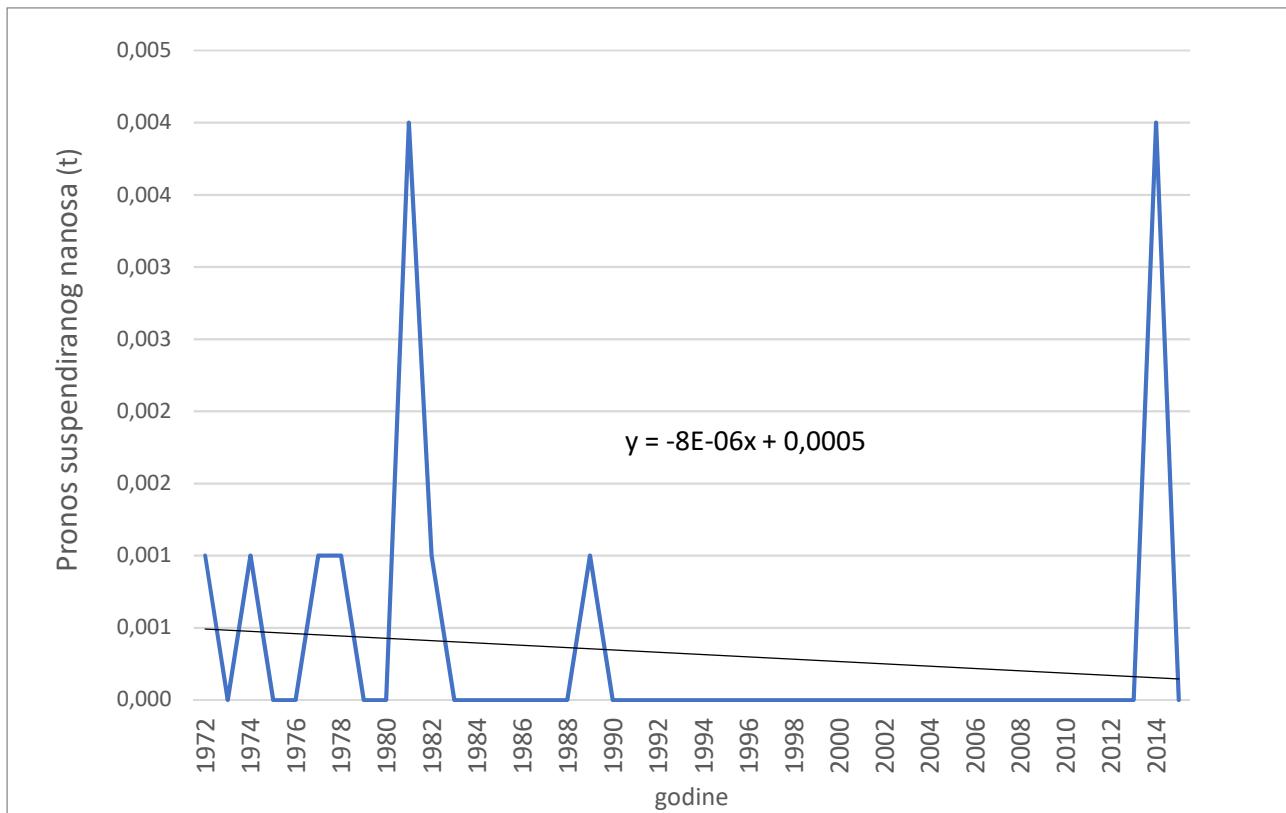
Slika 37: Prikaz trenda minimalnog pronosa nanosa od 1972. do 2016. godine

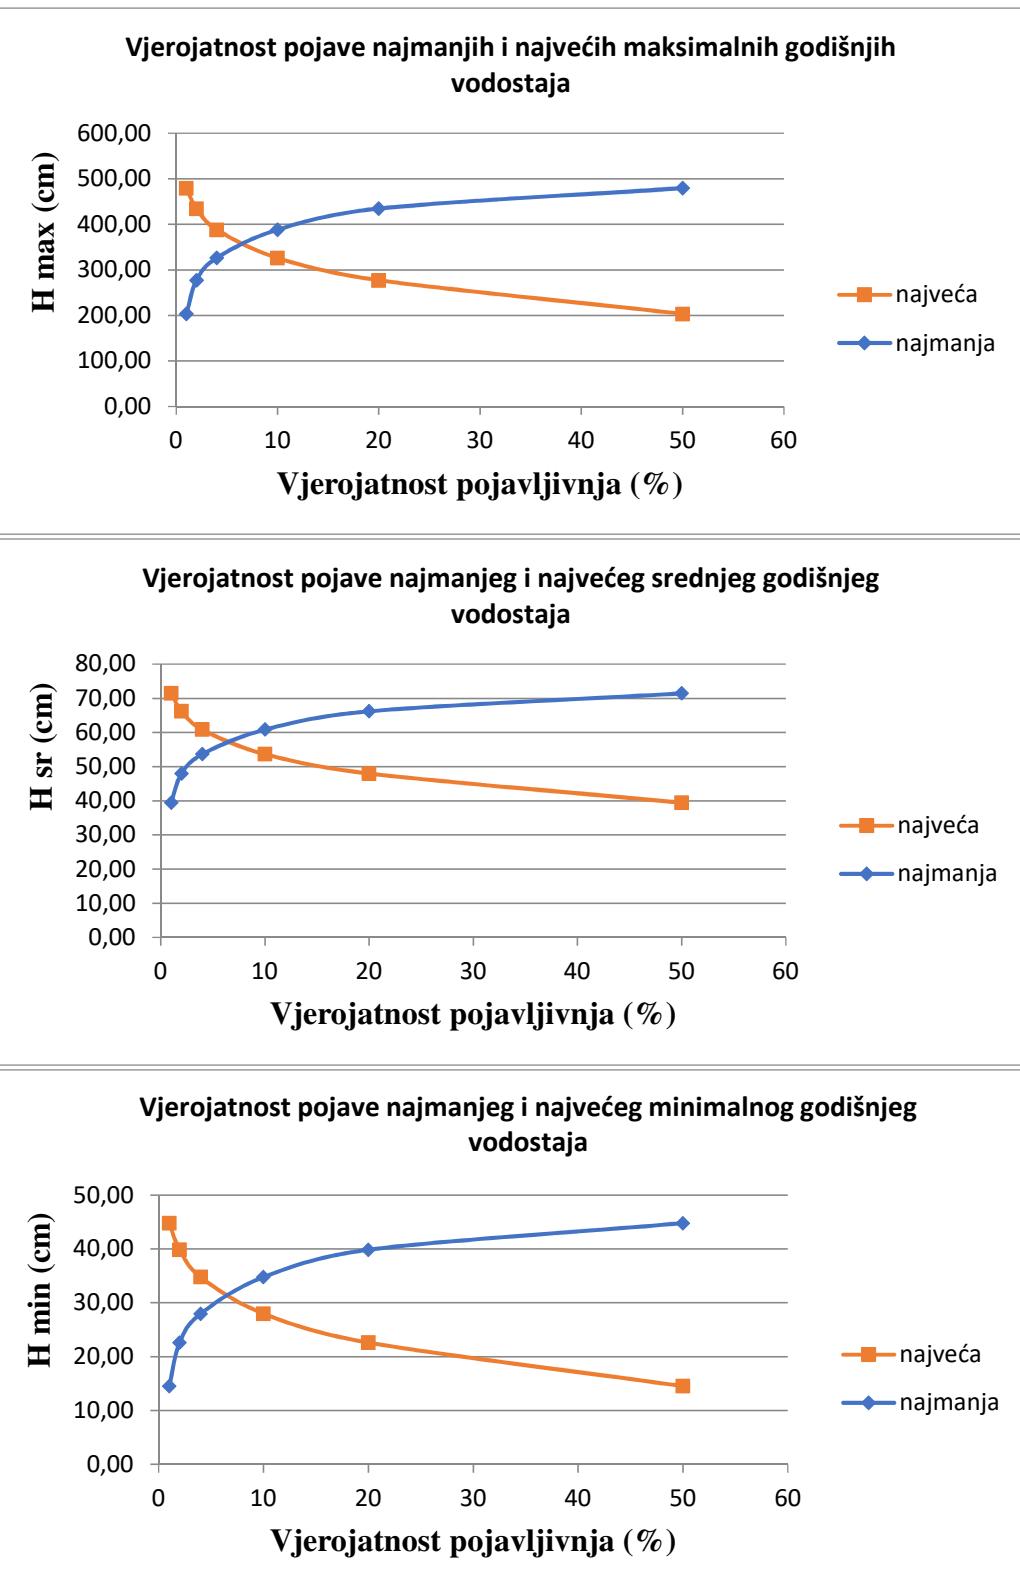
Slika 38: Gumbelova raspodjela vjerojatnosti vodostaja

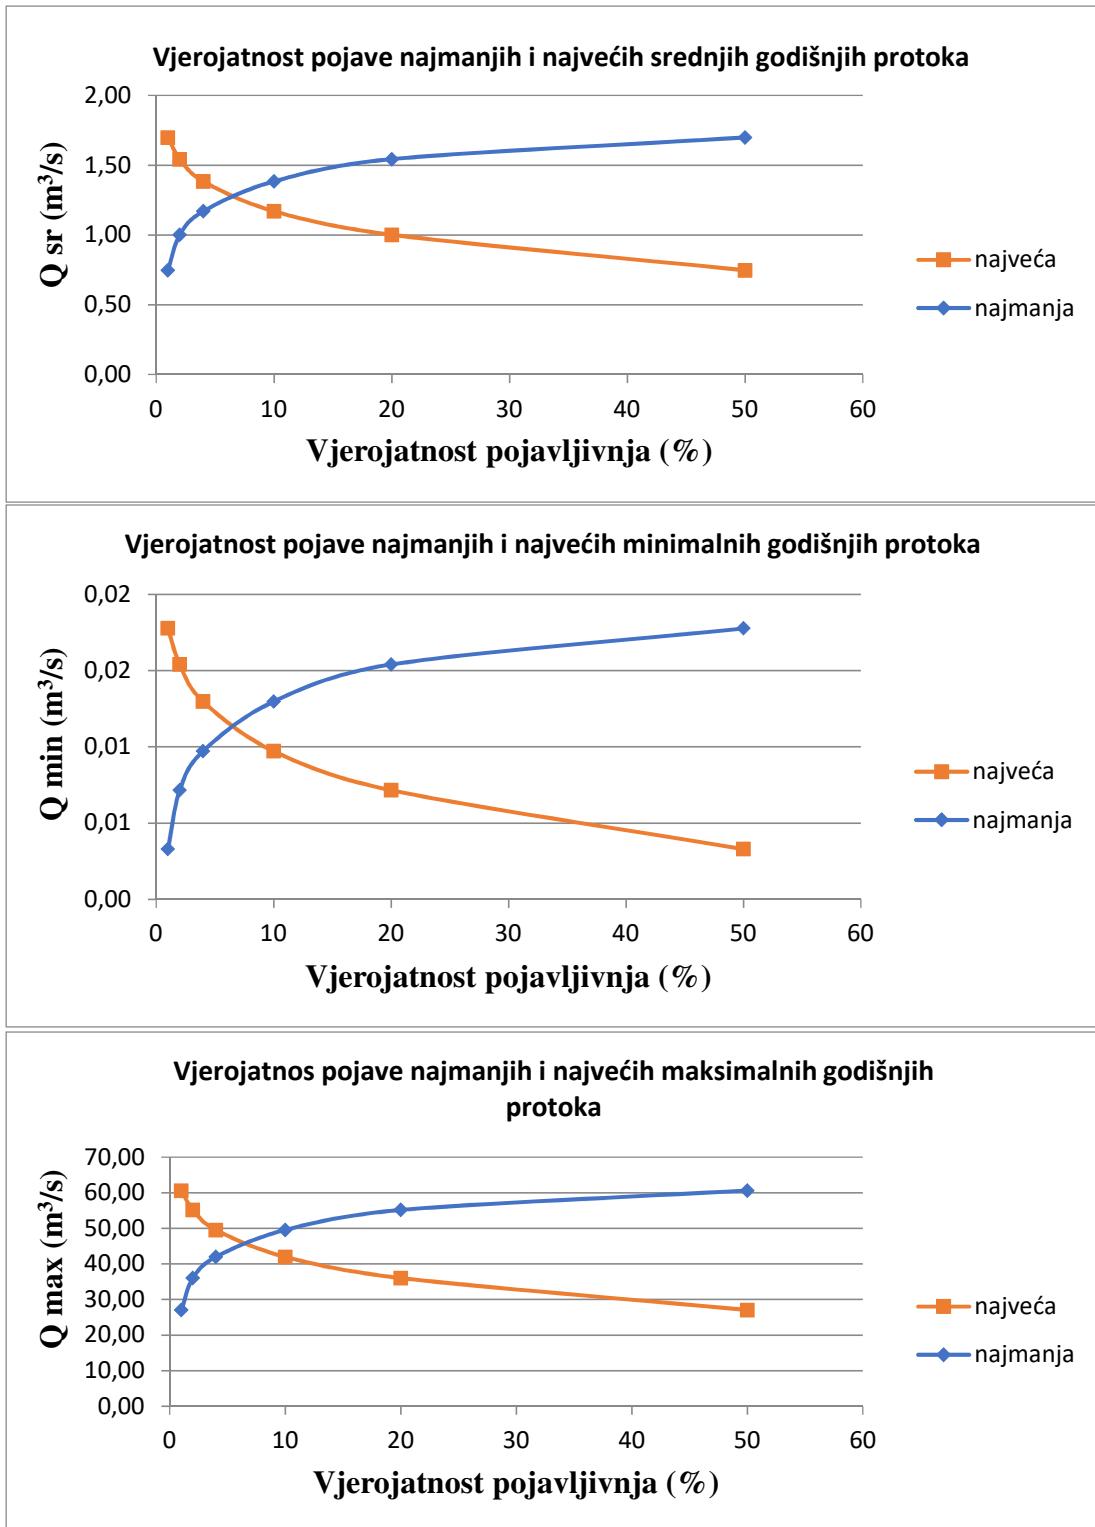
Slika 39: Gumbelova raspodjela vjerojatnosti protoka

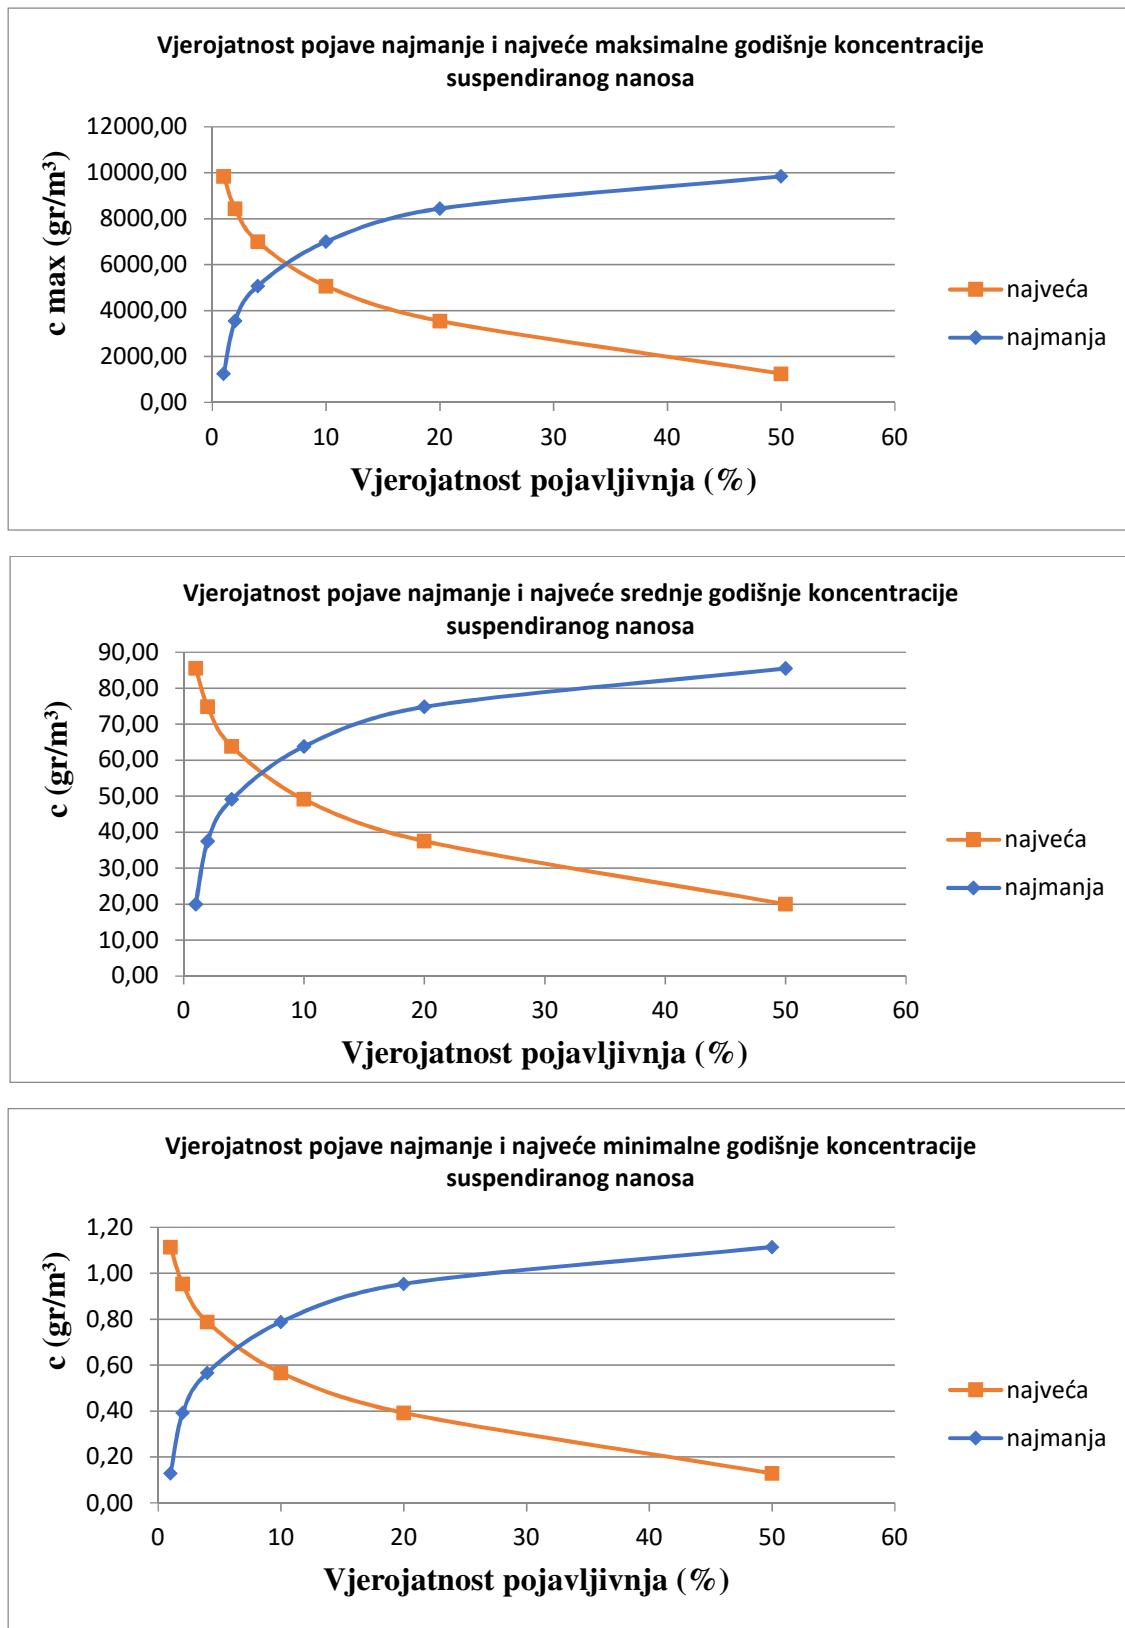
Slika 40: Gumbelova raspodjela vjerojatnosti koncentracije suspendiranog nanosa

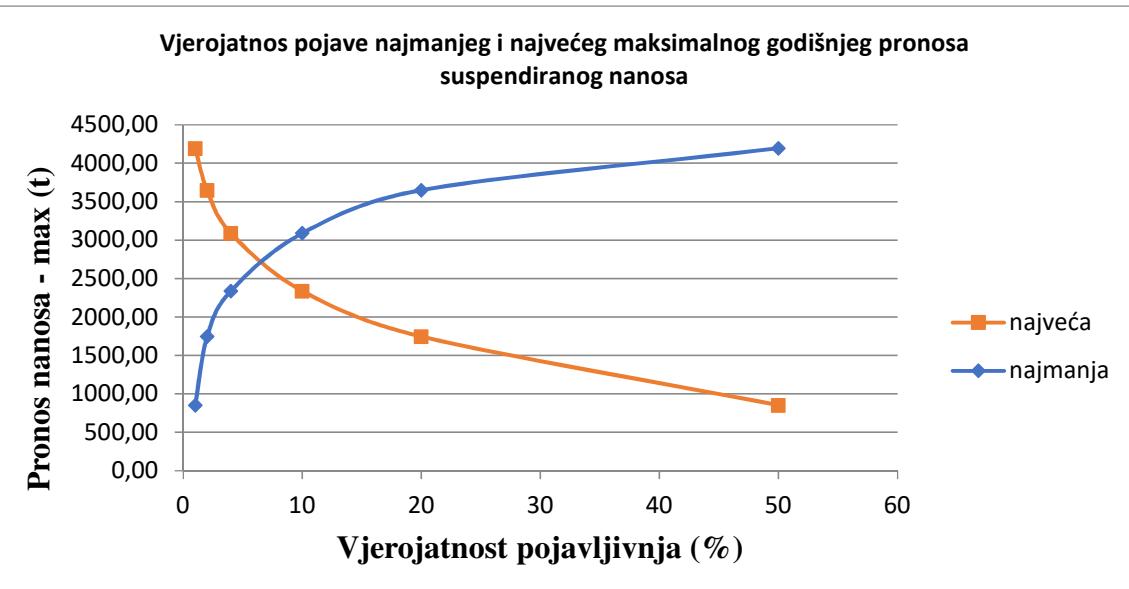
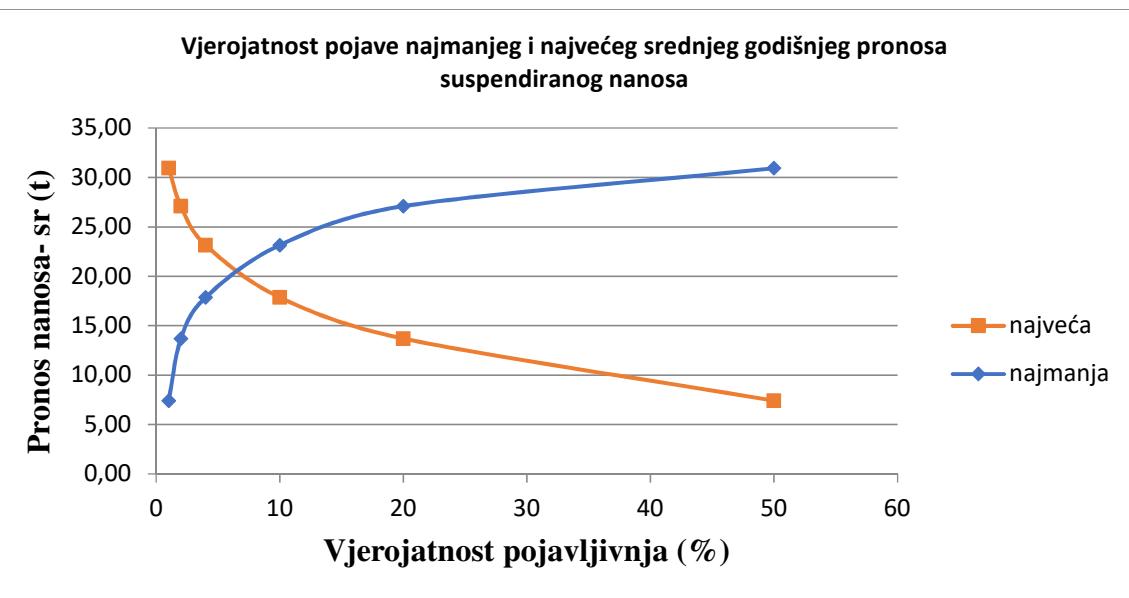
Slika 41: Gumbelova raspodjela vjerojatnosti za pronos suspendiranog nanosa

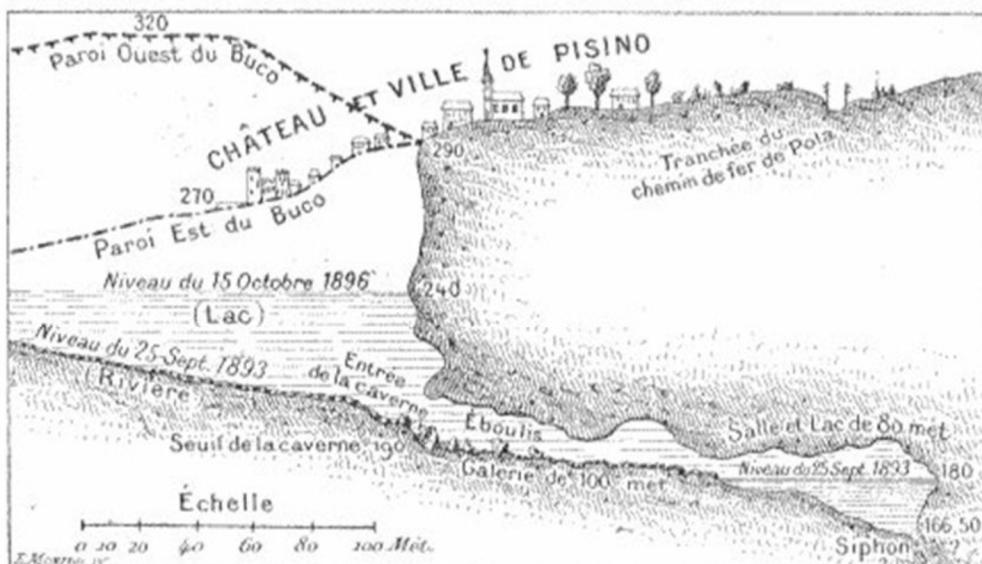
Fig. 1. — Coupe de la Foiba.

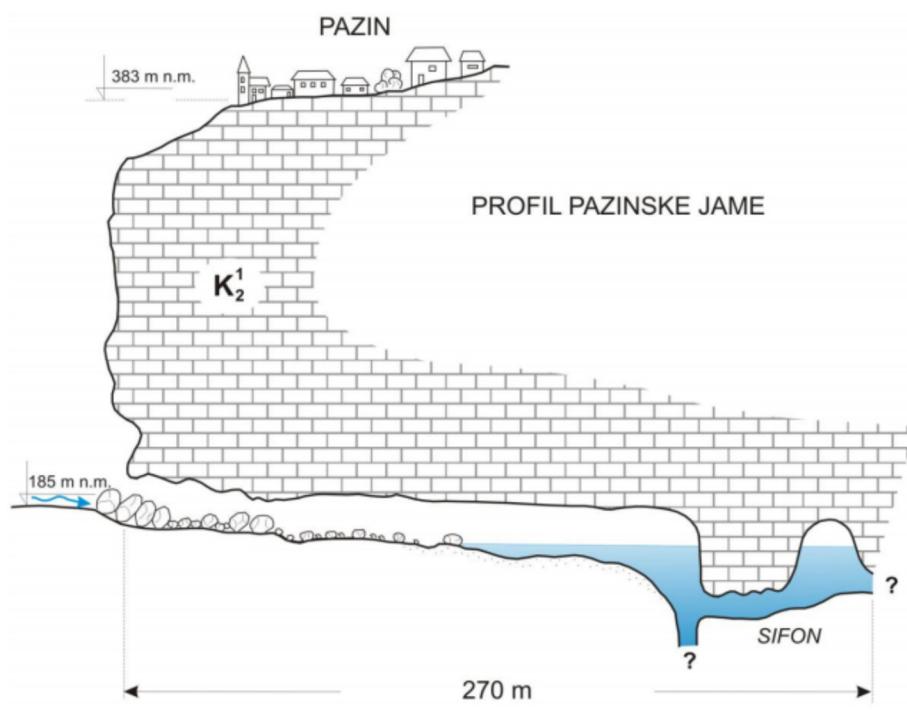
Slika 44: Profil kanala Pazinske jame²⁸

Ustanovljeno je da duljina objekta od ulaza, pod vertikalnom stijenom do završetka sifonskog jezera je 215 m, dubine 12 m. O odnosu na ulaznu kotu dna od približno 185 m n. m. razina vode u sifonskom jezeru u razdoblju kad je suša nalazi se na koti od 173 m n. m. Špiljski kanal, prostrano formiran duž izražene tektonske pukotine, pruža se mahom na jugoistok. Širina tog kanala na nazužem dijelu je 6 m (prosječno oko 10 m). Bez obzira što je dijelom pokriven vodom, i bez dodatne uporabe opreme, te pri niskim vodama može se savladati do približno oko 130 m udaljenosti od ulaza. Kanal se tamo proširuje u podzemnu dvoranu svoje dužine od 80 m i

širine u presjeku od oko 20 m, najvećim dijelom ispunjenu vodom. U jezeru je dubina vode u središnjem djelu do 2 m, te do 13 m u istočnom djelu udubljenja dvorane, te se na tom mjestu nalazi sifonski nastavak objekta. Pazinski speleolozi koji su u ponoru ronili 1975. godine utvrdili su da se on nastavlja potopljenim špiljskim kanalom koji je istražen u duljini od približno 70 m. Profil jezerca nazivaju Martelovim i Mitrovim koji, zbog svojeg položaja, još nije posve istražen (Slika 44).

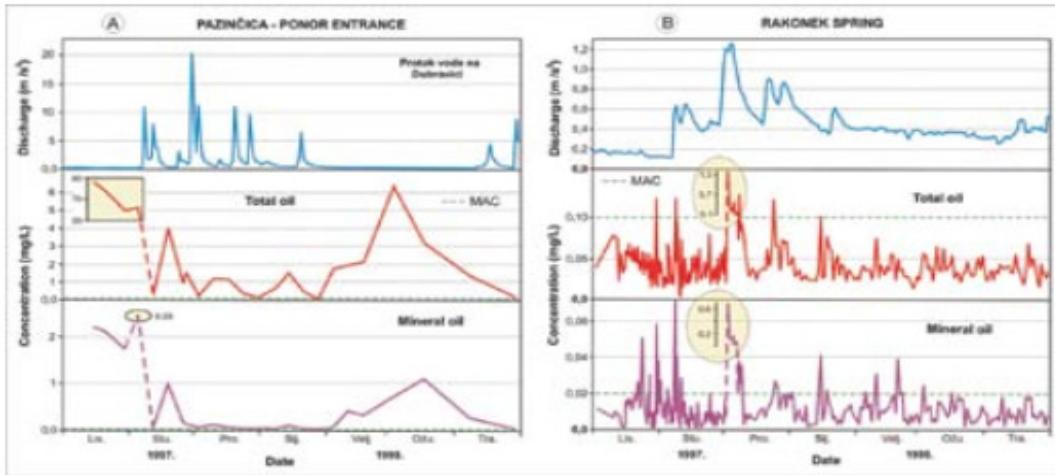
Slika 50: Hidrografije Pazinčice (mjerene na mjernoj stanicu Dubravica) i izvora Rakonek u odnosu na izmjerene koncentracije ukupne masti i ulja te mineralnih ulja tijekom razdoblja praćenja

Dinamika ispitivanja uzorka bila je prilagođena procjeni prijetnje i dostupnim finansijskim resursima i nakon ponovljenih smanjenja vrijednosti, praćenje je prekinuto šest i pol mjeseci nakon incidenta. Redovito praćenje izведен je samo iz općih parametara i parametri koji ukazuju na prisutnost loživog ulja u pitkoj vodi: ukupna mast, mineralno ulje, pH, zamućenost, ukupno suspendirane tvari, otopljene krute tvari, sadržaj kisika, CCP-permanganat, otapala, PAH i fenoli. U dodatku kemije vode, hidrološki uvjeti (voda razine, stope protoka) također su praćeni na ostalim prije navedenim lokacijama. Utjecaj onečišćenja zabilježen je u svim izvorima na desnoj obali Raše i kretanje ukupnih masti, ulja i mineralnih ulja u Pazinčici neposredno prije ponora i na izvoru koje se najčešće prati – Rakonek (v. Slika 50).³⁶

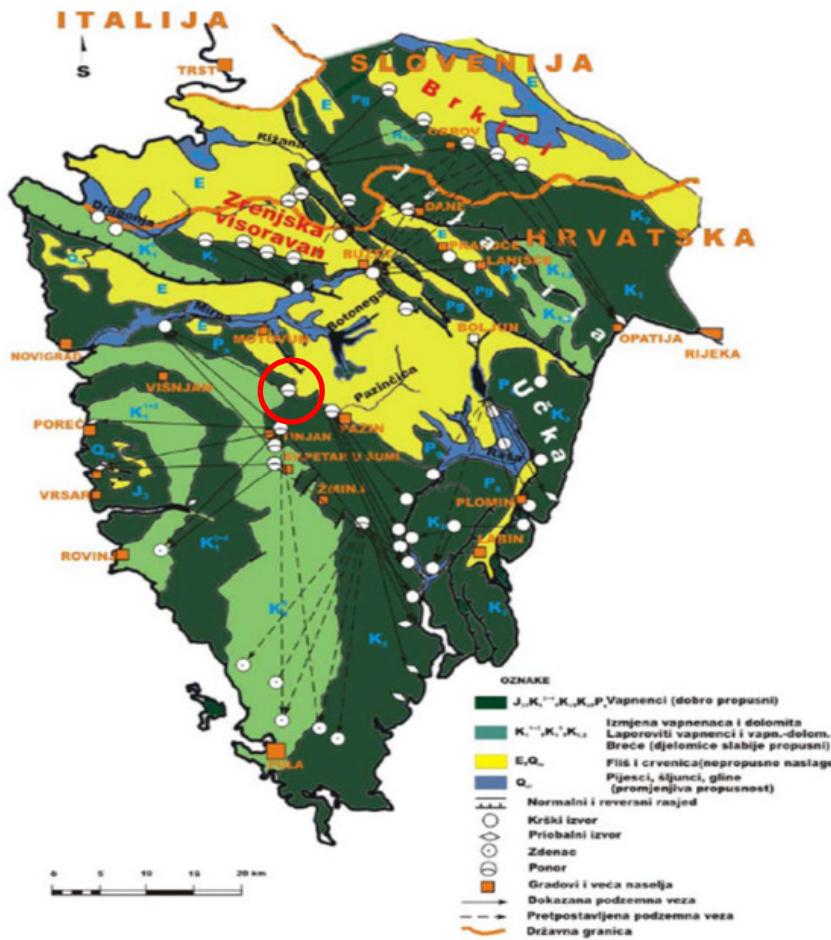
Slika 51: Geološka karta Istre i zaledja s najvažnijim trasiranjima te markiranim položajem ponora Pazinčice⁴⁰
