Najveća istarska ponornica - Pazinčica

Diplomski rad

**Specijalistički diplomski stručni studij
Prirodne osnove vodnih pojava u priobalju**

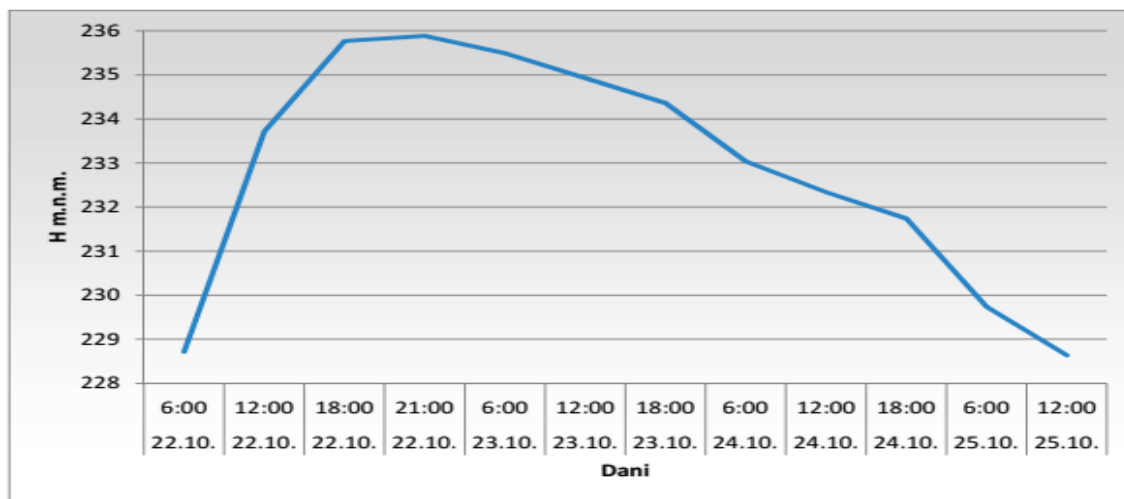
Slika 10: Nivogram Pazinčice na prostoru Pazinske jame od 22. 10. do 25. 10. 1993.¹⁸

sati (v. Slika 10). Na osnovi zabilježenih razina vode u Pazinskoj jami, određeni su i dijagrami rasprostiranja te poplave u vidu grafova vremenskih promjena poplavne površine (v. Slika 11) i volumena vode u poplavnoj zoni (v. Slika 12).

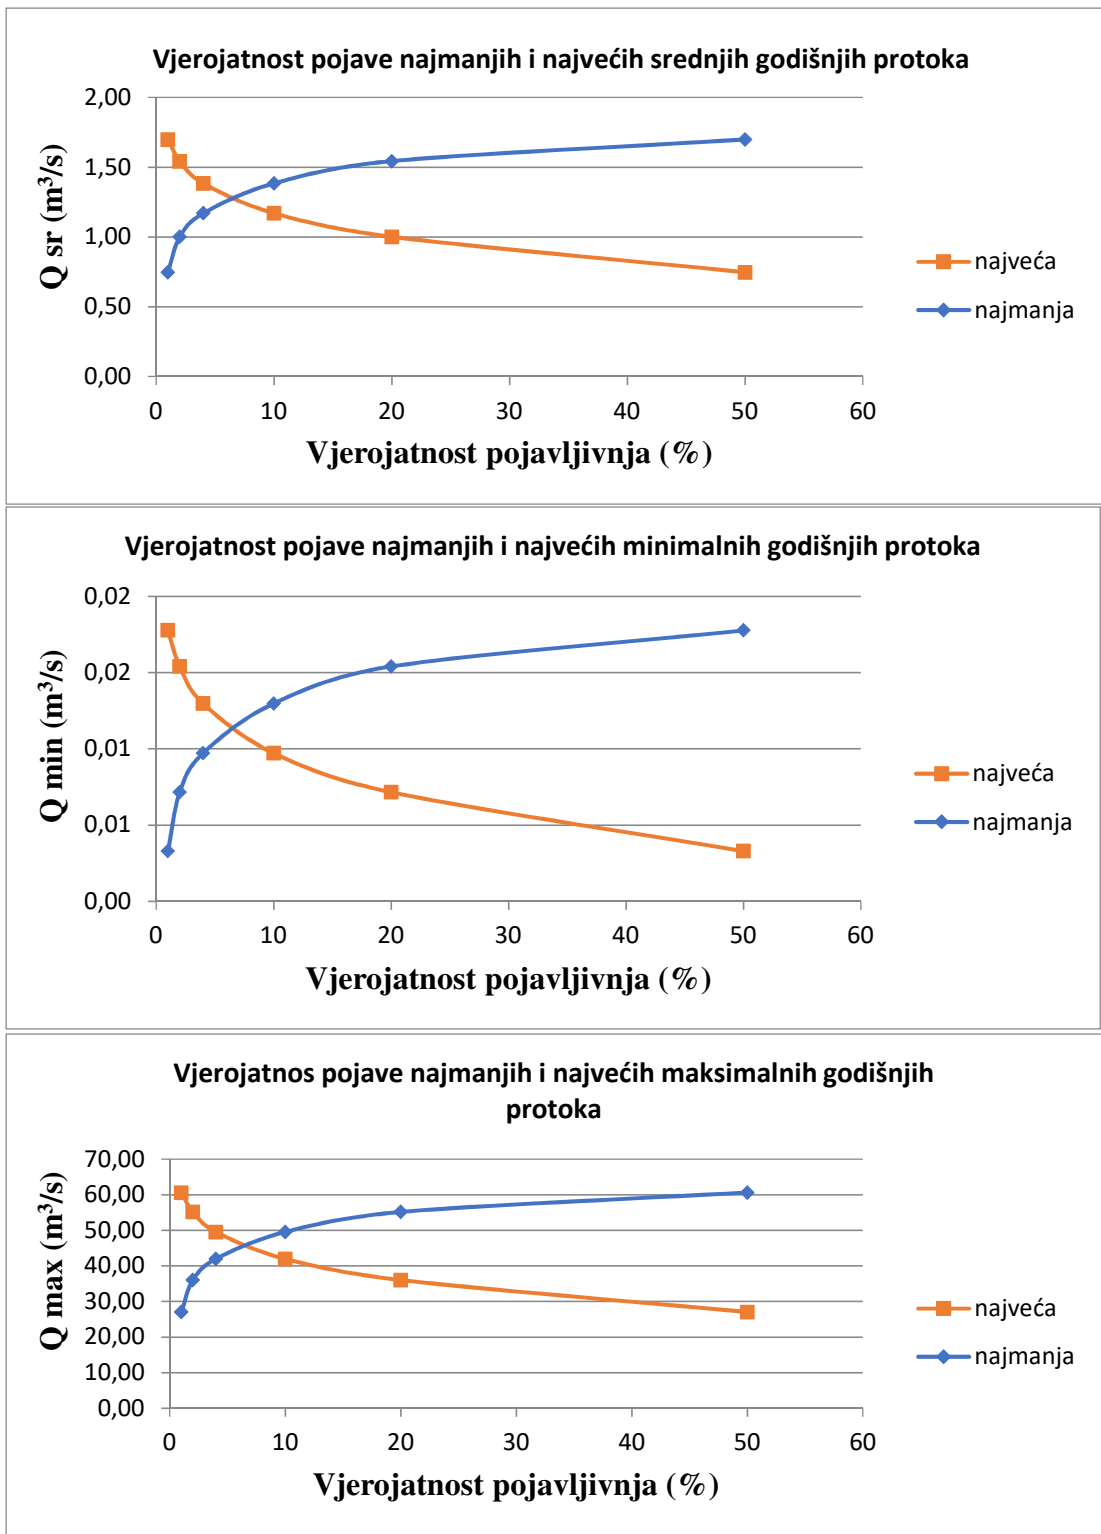
Slika 39: Gumbelova raspodjela vjerojatnosti protoka
