**Ugroženost kulturne baštine u priobalju PGŽ-a uslijed klimatskih
promjena**

Diplomski rad

Rijeka, 2023.

**Diplomski sveučilišni studij građevinarstva
Urbano inženjerstvo
Inženjerstvo obalnih građevina**

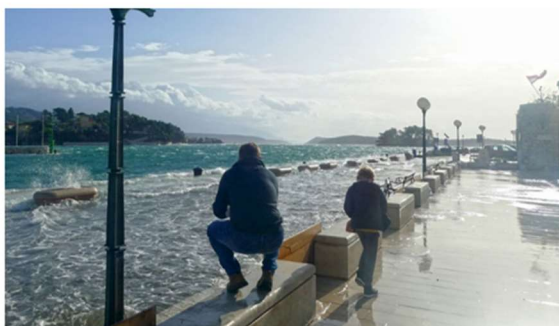
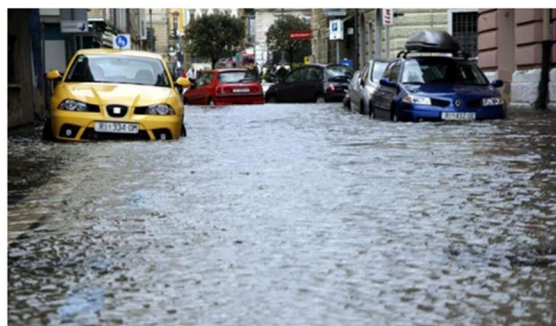
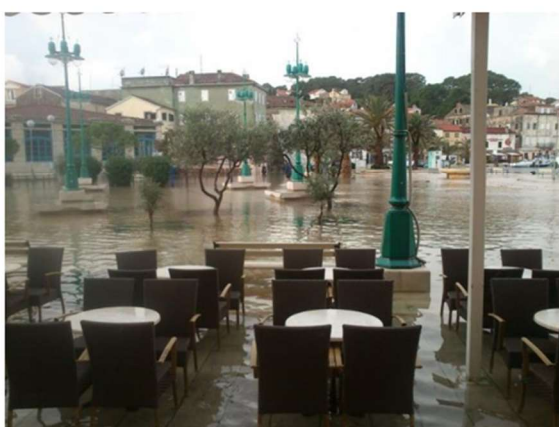
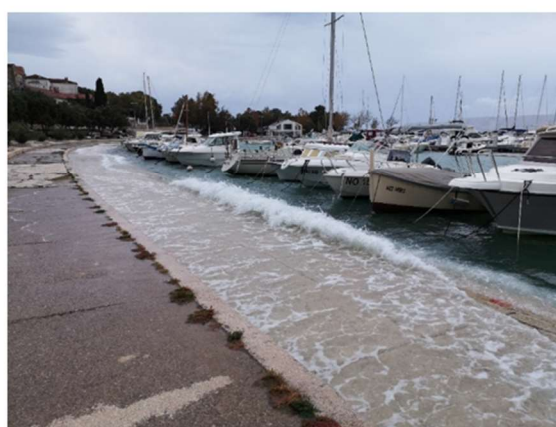
Slika 1 Zabilježena plavljenja u priobalnim naseljima PGŽ-a [1]

Klimatske promjene predstavljaju aktualan problem u svijetu jer uzrokuju sve učestalije nepredvidive vremenske neprilike koje postizanjem velikih intenziteta mogu biti štetne za ljude i okoliš. Na prostorima Republike Hrvatske (RH) konstantno je prisutan utjecaj klimatskih promjena, a jedan od najznačajnijih učinaka klimatskih promjena na hrvatskoj obali je podizanje razine mora [1]. Porast razine mora predstavlja jednu od glavnih posljedica klimatskih promjena, a može se definirati kao dugotrajan proces povećanja volumena morske površine [2] što se odražava kroz sve češće poplave uslijed ekstremnih plima. Prema gruboj analizi, na hrvatskoj obali se do kraja 21. st., predviđa porast razine mora između 9 i 88 cm [3]. Takav porast razine mora mogao bi uzrokovati plavljenje dijelova naselja smještenih na obali uslijed čega bi moglo doći do oštećenja obalne infrastrukture i zgrada, ali i do drugih negativnih posljedica za stanovništvo i okoliš u obalnom području [1]. Na slici 1 dan je primjer plavljenja obalnog područja za neka naselja u Primorsko-goranskoj županiji (PGŽ).

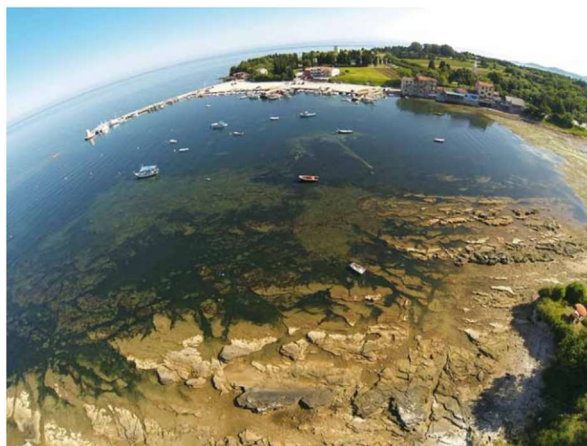
Lokalitet koji je pretrpio posljedice podizanja razine mora je nekadašnja antička luka u Savudriji u Istri (slika 3). Nalazište antičke luke je zaštićeno nepokretno kulturno dobro koje je dijelom potopljeno pa se klasificira kao kopneno-podvodno arheološko nalazište [8].

Slika 3 Zračni snimak luke Savudrija [10]

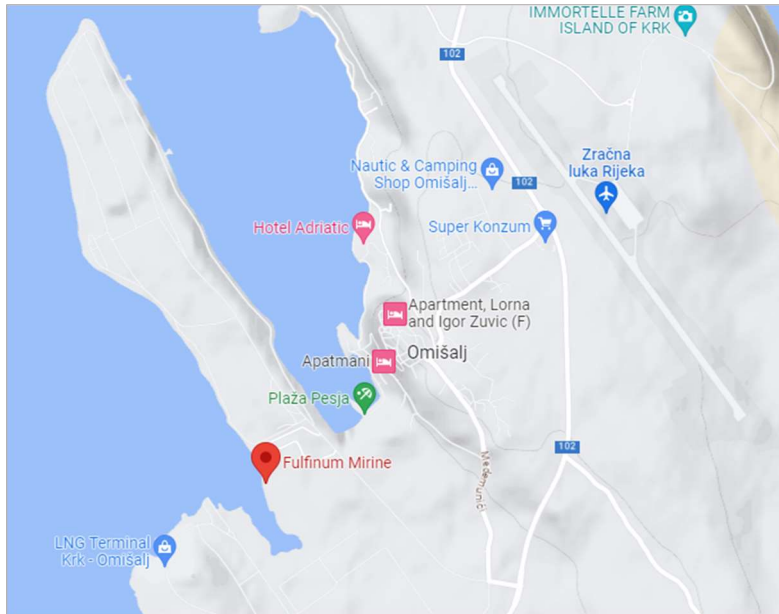
Slika 10 Smještaj Komplexa Mirine-Fulfinum na geografskoj karti [22]

Kao što se na slici 9 može primijetiti, Kompleks Mirine je smješten na uskom obalnom području zbog čega se ne smije zanemariti mogući utjecaj mora na građevinu. S obzirom da se razina mora konstantno povećava, a to se očekuje i u budućnosti zbog klimatskih promjena, za sve građevine smještene uz more, poput ove u sklopu kompleksa Mirine-Fulfinum (slika 10), postoji potencijalna opasnost.

Trenutno, nakon provedenih istraživanja u sklopu studije iz 2022., rezultati analize obalne ranjivosti ukazuju na to da se Komplex Mirine-Fulfinum nalazi na dijelu obale za koji je ustanovljena veoma niska i niska razina obalne ranjivosti (slika 11).

Za Komplex Mirine Fulfinum trenutno ne postoji opasnost zbog klimatskih promjena, no s obzirom na starost zaštićenog kulturnog dobra te na njegov smještaj na uskom obalnom području, potrebno je pratiti stanje na terenu te provoditi mjere zaštite ukoliko se za njima u budućnosti ukaže potreba.

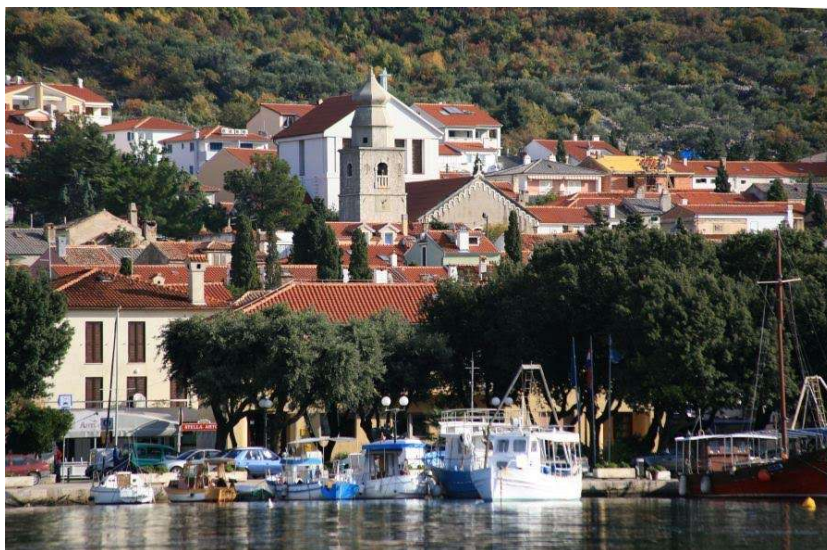
Slika 12 Kulturno-povijesna cjelina Punat

Ruralna cjelina naselja Punat zaštićena je kulturno-povijesna cjelina smještena na jugozapadnom dijelu otoka Krka u sklopu općine Punat (slika 12). Zaštićena cjelina bogata je povijesnim građevinama i arheološkim nalazima još iz doba Antike. U zaštićenom području se nalaze kulturno povijesni spomenici koji obuhvaćaju crkve od kulturno-povijesnog značaja, kuće i drugi značajni objekti te bitni arheološki nalazi.

Kao što je vidljivo na slici 12, zaštićena kulturno-povijesna cjelina Punat smještena je u uskom obalnom području. U sklopu studije ranjivosti obalnog područja PGŽ-a provedene 2022. godine [1], za Punat je istražena ranjivost koja je izražena i na temelju varijable plavljenja gdje je u konačnici dobivena linija ranjivosti koja ukazuje na to da velik dio obale na području općine Punat ima veoma visoku ranjivost te je u opasnosti od plavljenja. Pružanje linije ranjivosti na obali ruralne cjeline naselja Punat prikazano je na slici 13.

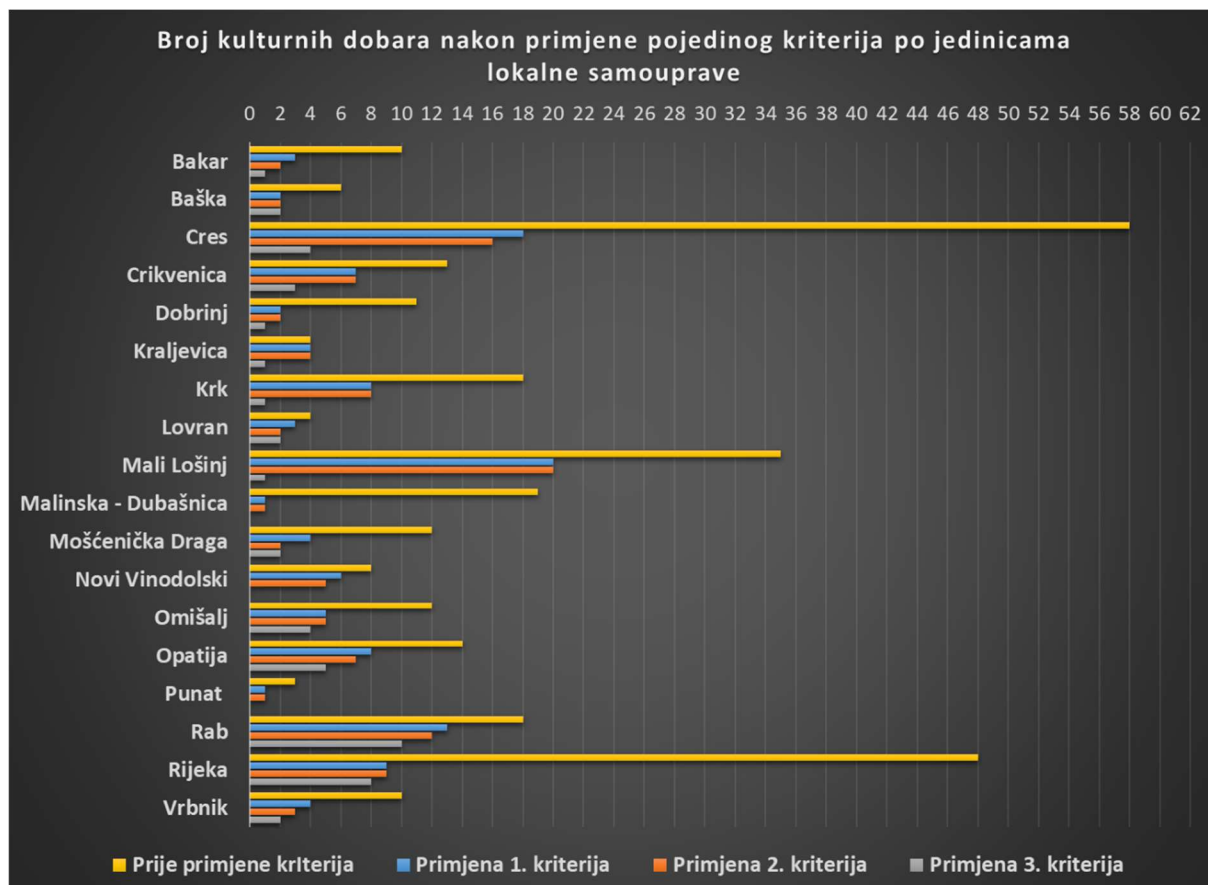
Nakon iskaza statističkih podataka za primijenjenu metodologiju istraživanja, uslijedila je sinteza rezultata radi lakšeg uvida u podatke i jednostavnije analize dobivenih podataka. U priloženom grafičkom prikazu na slici 30 prikazana je rasprostranjenost kulturnih dobara po jedinicama lokalne samouprave u PGŽ-u nakon primjene sva tri utvrđena kriterija.

Slika 30 Broj kulturnih dobara prije i nakon primjene pojedinog kriterija po jedinici lokalne samouprave

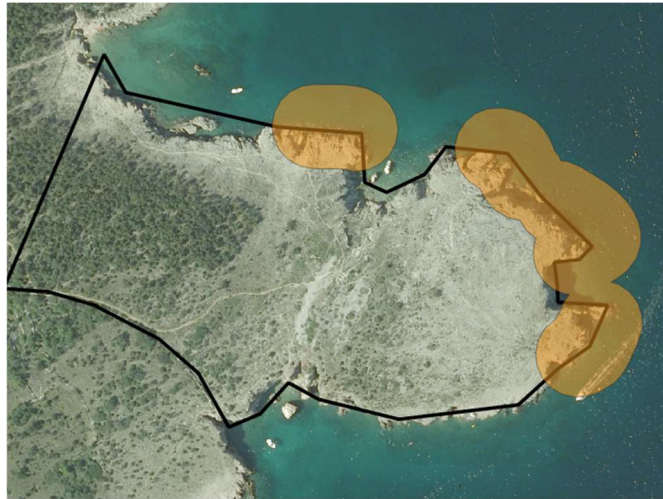
Slika 40 Orto-foto prikaz arheološke zone Za Zidine-Mirine

Iduće analizirano kulturno dobro je Arheološka zona Za Zidine – Mirine. Smješteno je u naselju Šilo na otoku Krku. Na slici 40 su na orto-foto prikazu označeni ugroženi dijelovi arheološke zone.

U zoni su pronađeni ostaci manje Bizantske utvrde justinijanovog vremena sagrađene sredinom 6. st. na prapovijesnom nasipu (slika 25). S obzirom na to da su ostaci utvrde smješteni u sredini arheološke zone, a ugroženi dio obuhvaća uski dio uz obalu, ostaci zidina nisu u opasnosti od mogućeg podizanja razine mora. S obzirom na to da je utvrda urušena i da se dijelovi utvrde nalaze na cijeloj površini prapovijesnog nasipa, preventivno je potrebno napraviti analizu zaštićenog područja kako bi se utvrdilo je li potrebno reagirati kako bi se eventualno ugroženi dijelovi baštine arhivirali i zaštitili.

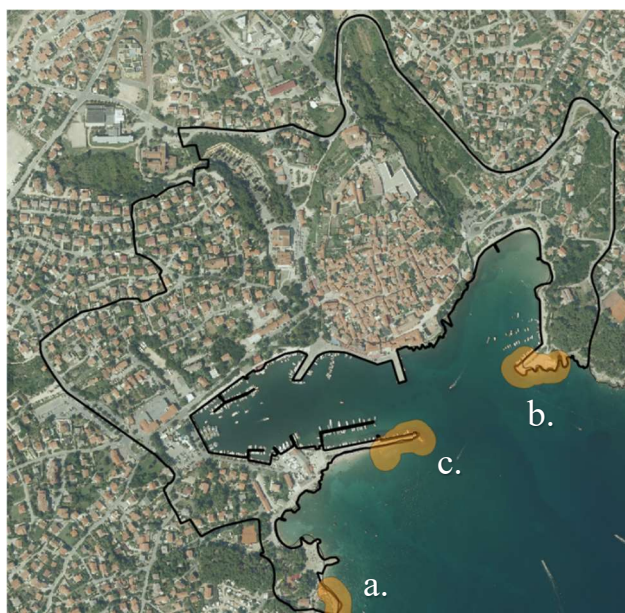
Slika 42 Orto-foto prikaz kulturno-povijesne cjeline grada Krka

Kulturno-povijesna cjelina grada Krka obuhvaća veliku urbanu cjelinu grada Krka čiji temelji nastaju u rimskom razdoblju, a grad se kroz povijest nastavlja razvijati i stvarati baštinu koja je danas zaštićena. Na orto-foto prikazu (slika 26) može se vidjeti da su od cijele kulturno-povijesne cjeline grada Krka ugrožene samo tri manje lokacije.

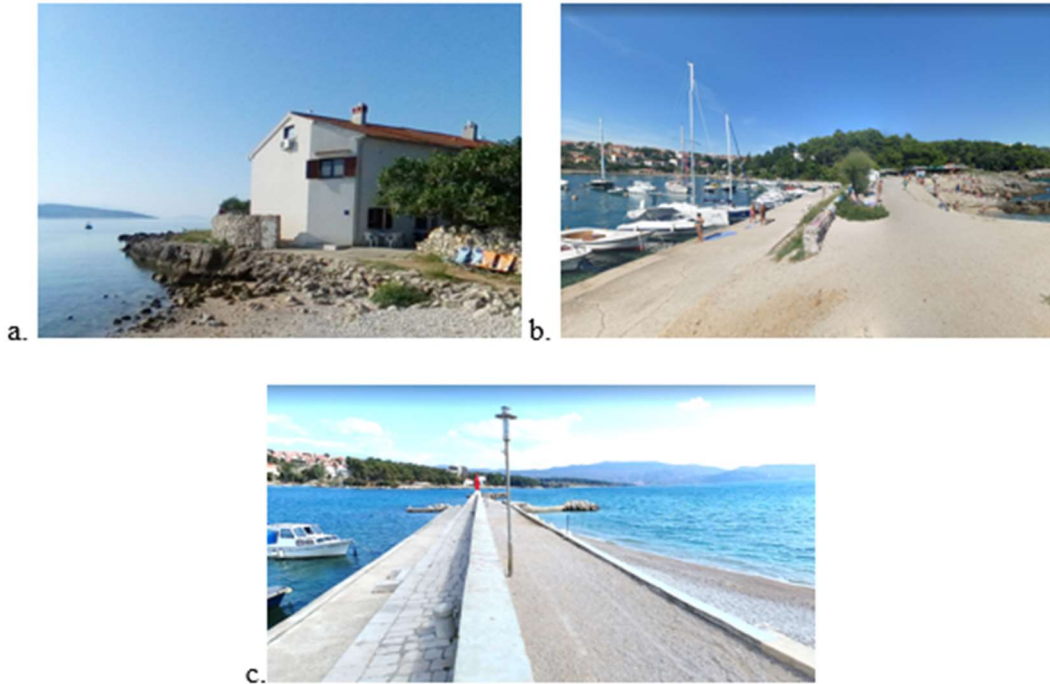
razine mora najnepovoljnije može utjecati na stambene zgrade od kojih je jedna prikazana i na slici 43 a. Utjecaj mora na lukobrane prikazane na slikama 43 b. i 43 c. može se očitovati u vidu prelijevanja i drugih oštećenja ukoliko dimenzije lukobrana više ne odgovaraju novonastaloj situaciji uslijed podizanja razine mora.

Slika 43 Ugroženi dijelovi kulturno-povijesne cjeline grada Krka

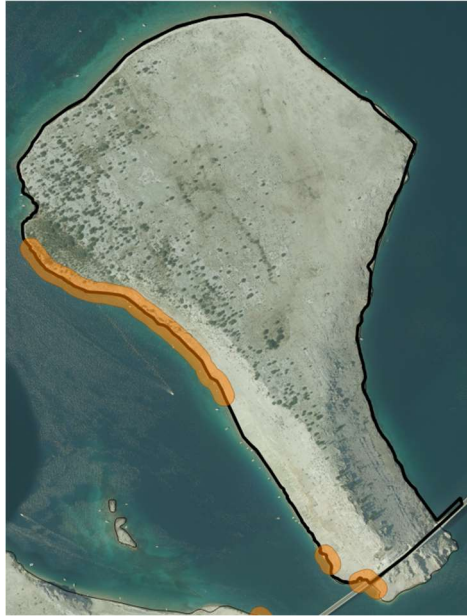
Slika 44 Orto-foto snimak arheološke zone otoka Sv. Marko

Između otoka Krka i Riječkog prstena, smješten je mali otok Sv. Marko. Otok je u cijelosti evidentiran kao zaštićeno kulturno dobro arheološka zona otoka Sv. Marko prikazana na slici 44. Prema objašnjenju u Registru RH, na otočiću se nalazi očuvan recinkt bedema ojačan povijenim kontraforima, kasnoantička cisterna i ostatci Crkve sv. Ivana Zlatoustog. Osim spomenutog, na otočiću su pronađeni ostaci ranosrednjovjekovne arhitekture. Istraživanjima je utvrđeno da se na otočiću odvijao život i u razdoblju srednjeg vijeka [8]. S obzirom na sva nalazišta na otoku koja opisuju jedan djelić povijesti tog kraja, otočić je zaštićen. Prema analizi provedenoj u ovom radu, samo je manji dio otoka ranjiv u slučaju podizanja razine mora. Iz tog razloga, potrebno je provesti dodatna istraživanja kako bi se utvrdilo jesu li na ugroženom području smještena neka bitna arheološka nalazišta.

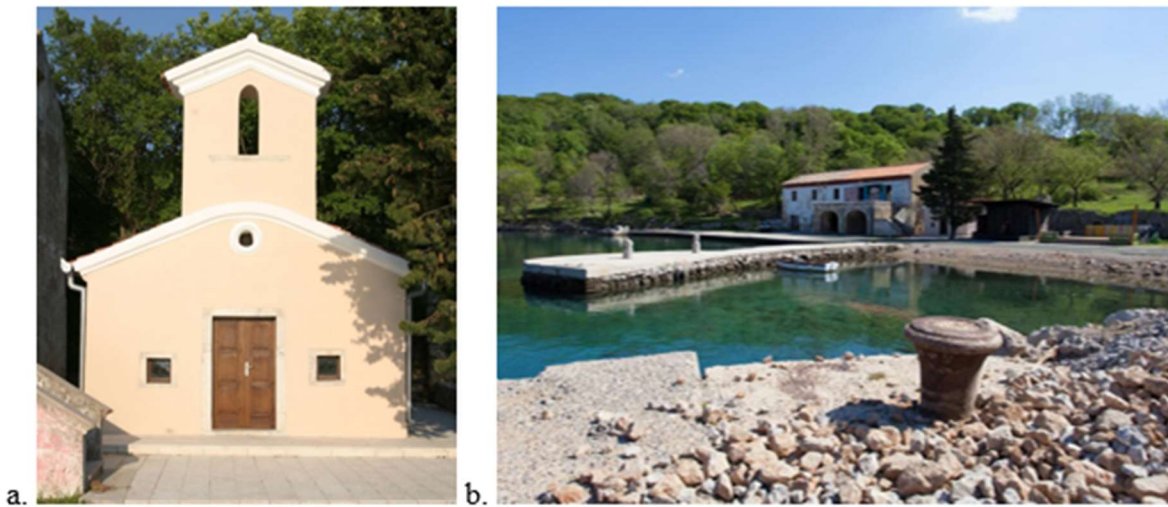
Slika 46 Prikaz kulturnih dobara in situ: a. Crkva sv. Josipa i b. arheološko-etnološka zona Voz [8, 29]

Stvarno stanje arheološke-etnološke zone Voz kao i Crkva sv. Josipa, prikazani su na slici 46. Prema ortofoto slikama (slika 45) i slikama stvarnog stanja (slika 46), zaključuje

se da je cijela uvala prilično ugrožena i da bi bilo potrebno poduzeti dodatna istraživanja i mjere zaštite.

Ugroženost arheološko-etnološke zone Voz (slika 45 a.) ustanovljena je za nekoliko područja u zoni, unutar kojih se nalaze i lukobrani. Voz je nekadašnje ribarsko naselje u istoimenoj uvali [8]. Osim arheološke-etnološke zone, ugrožena je i Crkva sv. Josipa, koja čini pojedinačno kulturno dobro, na slici 45 b. zaokruženo crvenom bojom.

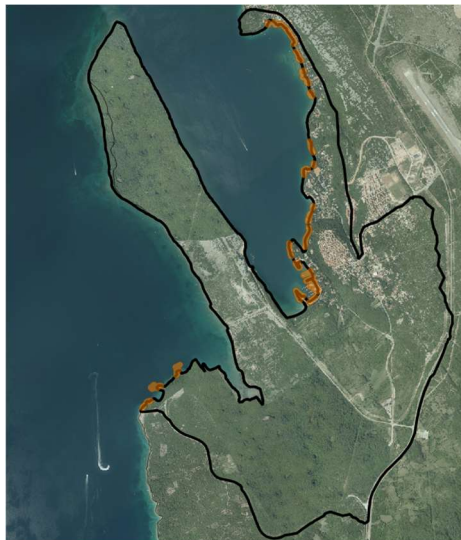
Slika 47 Orto-foto prikaz kulturno-povijesne cjeline povijesne urbane cjeline Omišlja

Od kulturnih dobara koja administrativno pripadaju Općini Omišalj, posljednje analizirana je povijesna urbana cjelina Omišlja. Na slici 47, prikazana je ugrožena kulturno-povijesna cjelina s narančasto opojenim ugroženim dijelovima.

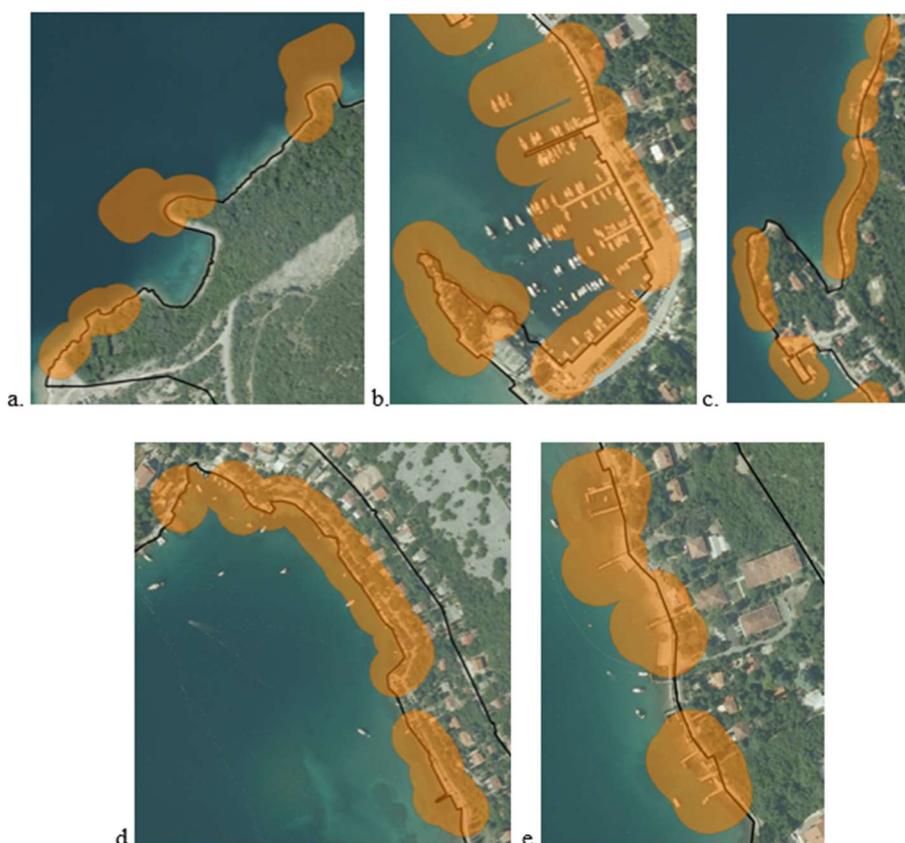
Na slici 48, prikazani su detaljniji orto-foto prikazi ugroženih dijelova povijesne urbane cjeline Omišlja. Na slici 48 a, vidljivo je da je ranjivost ustanovljena za neizgrađeni dio Omišlja. No, na ostalim slikama (slika 48 b. – e.) jasno se vidi da su ranjiva izgrađena područja. Ugrožen je većinom izgrađeni dio obale sa stambenim i drugim zgradama te lukobrani. Radi zaštite stanovnika i drugih korisnika prostora te imovine bilo bi potrebno provesti dodatna istraživanja te utvrditi mjere zaštite.

Slika 48 Detaljan prikaz ugroženih dijelova kulturno-povijesne cjeline - povijesne urbane cjeline Omišlja

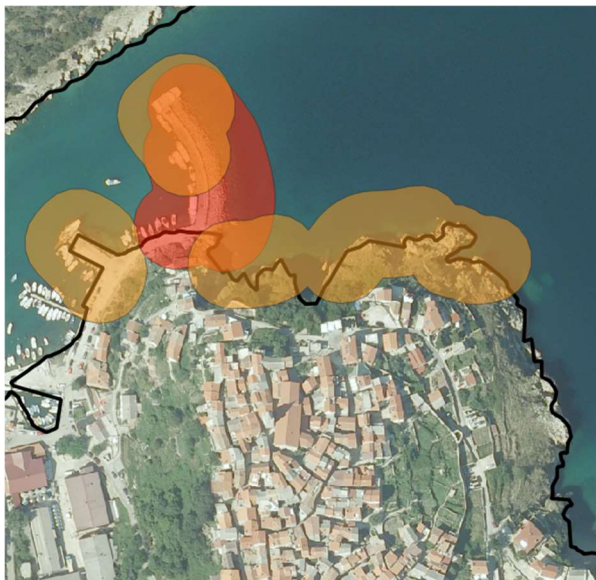
Slika 52 Orto-foto prikaz ugroženog dijela kulturno-povijesne cjeline naselja Vrbnika

Kulturno-povijesna cjelina naselja Vrbnika nalazi se na izuzetno strmoj obali i velikoj visini, dok se samo manji dijelovi zaštićenog područja nalaze na visini manjoj od 10 m n. m., a koji se djelomično nalaze u obuhvatu visoke ili veoma visoke ranjivosti (slika 52)

Iako se na temelju rezultata analize može pretpostaviti da je ugroženost pretežitog dijela obuhvata kulturno-povijesne cjeline naselja Vrbnika minimalna, potrebno je utvrditi u stvarno stanje na terenu i provesti dodatna istraživanja kako bi se potvrdila pretpostavka.

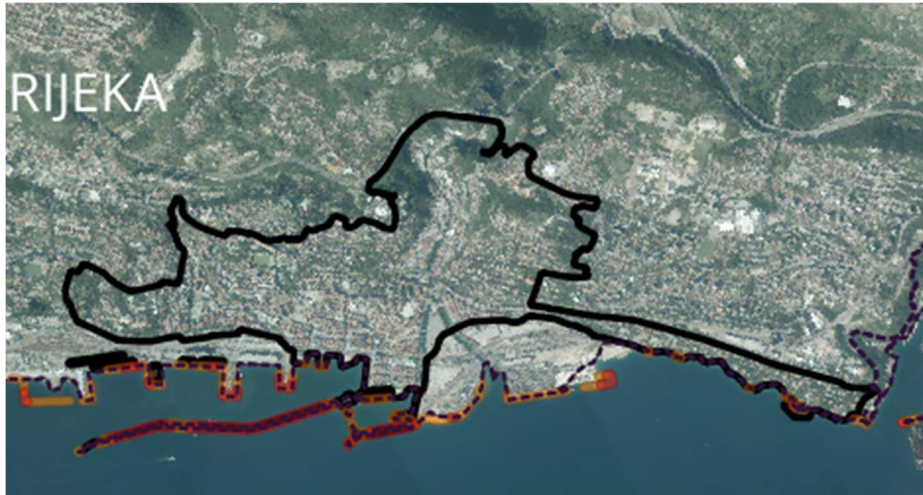
Slika 53 Orto-foto prikaz kulturno-povijesne cjeline grada Rijeke

Za kulturno-povijesnu cjelinu grada Rijeke ranjivost je ustanovljena na nekim manjim obalnim dijelovima (slika 53). Međutim, u kulturno-povijesnoj cjelini grada Rijeke nalazi se značajan broj zgrada koje zasebno nisu zaštićene, ali u sklopu cjeline nose veliku

vrijednost. Osim toga, kroz grad Rijeku protječe rijeka Rječina pa su svakako potrebna dodatna istraživanja da se utvrdi postoje li ugrožene građevine, ako da koje su to i kako se mogu zaštititi.

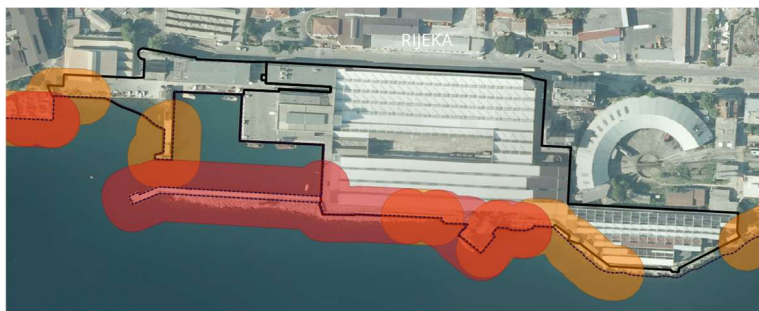
Slika 55 Orto-foto prikaz upravne zgrade bivše tvornice Torpedo te Lansirne stanice torpeda i kompresorske stanice za punjenje torpeda

Osim četiri pojedinačna kulturna dobra, ugrožen je i kompleks nekadašnje tvornice za proizvodnju Torpeda (slika 55). Kompleks obuhvaća dva zaštićena kulturna: pojedinačno kulturno dobro koje obuhvaća Upravnu zgradu bivše tvornice Torpedo i kulturno-povijesna cjelina Lansirne stanice torpeda i kompresorske stanice za punjenje torpeda.

S obzirom na to da su u Rijeci ugrožena kulturna dobra pretežito dijelovi industrijske i gospodarske baštine, trebalo bi procijeniti koliko su uistinu ugrožene građevine te postoji li potreba za njihovom zaštitom. No, kulturno-povijesna cjelina grada Rijeke obuhvaća građevine različite namjene i datacije za koje provedenom analizom u ovome radu nije ustanovljena ugroženost uslijed klimatskih promjena. Stoga, kao što je spomenuto na početku poglavlja 6.5., potrebna su dodatna istraživanja unutar cijele kulturno povijesne cjeline grada Rijeke kako bi se ustanovilo postoji li zaista ugrožena zaštićena kulturna baština. Primjer takve ugrožene kulturne baštine, koja nije na samoj obali grada Rijeke, jesu Antički mozaici na Trgu pul Vele crkve koji su opisani u poglavlju 3.3. ovog rada.

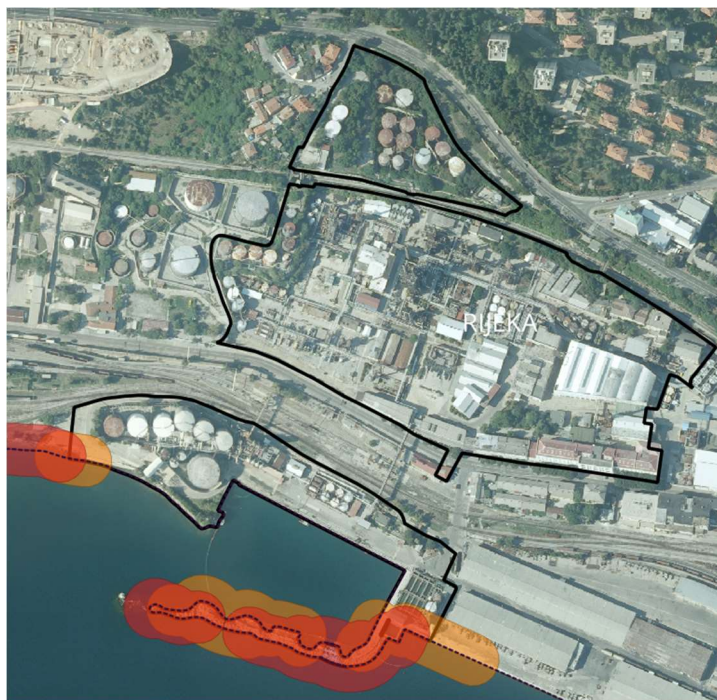
Slika 56 Orto-foto prikaz kulturno-povijesne industrijske cjeline bivše tvornice INA Mlaka

Na slici 56 prikazana je kulturno-povijesna industrijska cjelina bivše tvornice INA Mlaka. Kompleks je ugrožen na dvije lokacije, od kojih je jedna manji lukobran.

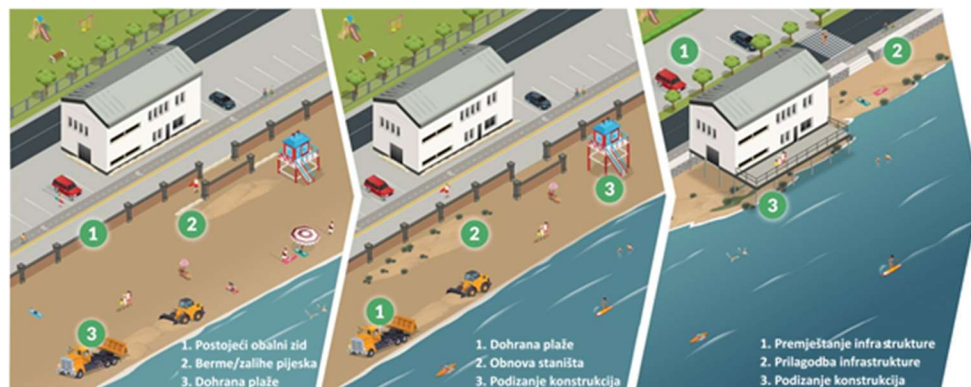
Slika 58 Moguća mjera zaštite ugroženog stambenog objekta na morskoj obali u San Diegu (SAD) [23]

Iako djelotvorna, ovakva rješenja nisu primjenjiva kada je u pitanju zaštita nepokretne kulturne baštine jer je u slučaju takve imovine bitno izbjeći svako mehaničko djelovanje na građevinu kako ne bi došlo do nepoželjnih fizičkih oštećenja. Osim toga, premještanje građevine može utjecati na vizuru vrijednog područja i na kulturološki značaj baštine. Stoga se ovakva rješenja ne mogu primjenjivati u svrhu zaštite ugroženih nepokretnih kulturnih dobara od podizanja razine mora.

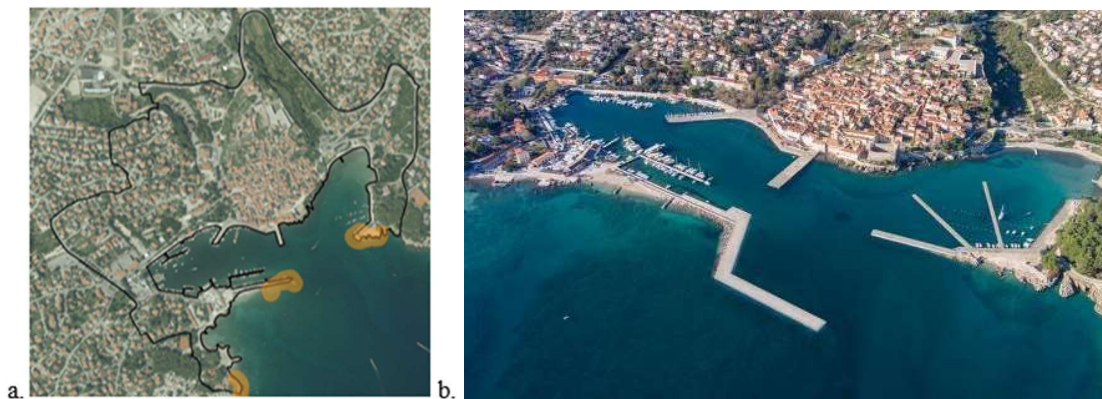
Slika 59 Kulturno-povijesna cjelina grada Krka (a. Ugrožena područja KPC-a, b. Planirani projekt rekonstrukcije lukobrana) [31]
