**Ugroženost kulturne baštine u priobalju PGŽ-a uslijed klimatskih
promjena**

Diplomski rad

Rijeka, 2023.

**Diplomski sveučilišni studij građevinarstva
Urbano inženjerstvo
Inženjerstvo obalnih građevina**

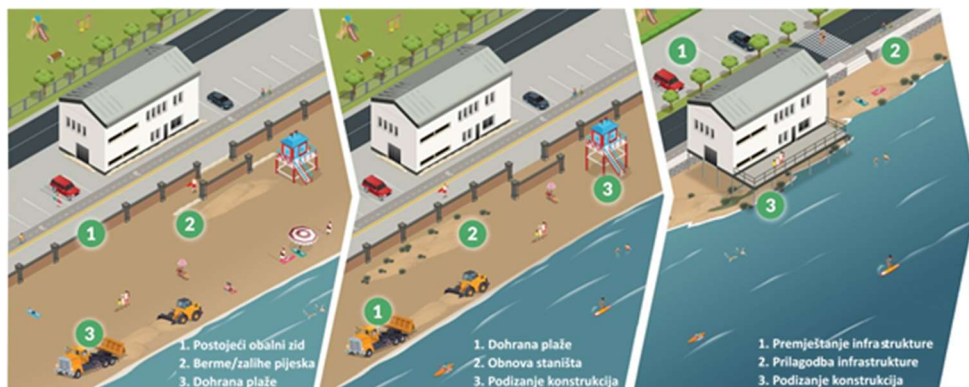
Slika 58 Moguća mjera zaštite ugroženog stambenog objekta na morskoj obali u San Diegu (SAD) [23]

Iako djelotvorna, ovakva rješenja nisu primjenjiva kada je u pitanju zaštita nepokretne kulturne baštine jer je u slučaju takve imovine bitno izbjeći svako mehaničko djelovanje na građevinu kako ne bi došlo do nepoželjnih fizičkih oštećenja. Osim toga, premještanje građevine može utjecati na vizuru vrijednog područja i na kulturološki značaj baštine. Stoga se ovakva rješenja ne mogu primjenjivati u svrhu zaštite ugroženih nepokretnih kulturnih dobara od podizanja razine mora.

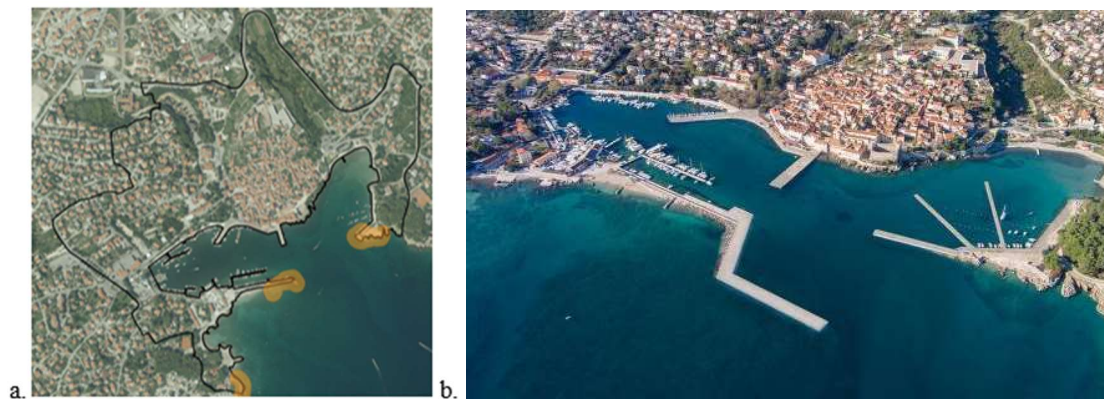
Slika 59 Kulturno-povijesna cjelina grada Krka (a. Ugrožena područja KPC-a, b. Planirani projekt rekonstrukcije lukobrana) [31]
