**Ugroženost kulturne baštine u priobalju PGŽ-a uslijed klimatskih
promjena**

Diplomski rad

Rijeka, 2023.

**Diplomski sveučilišni studij građevinarstva
Urbano inženjerstvo
Inženjerstvo obalnih građevina**

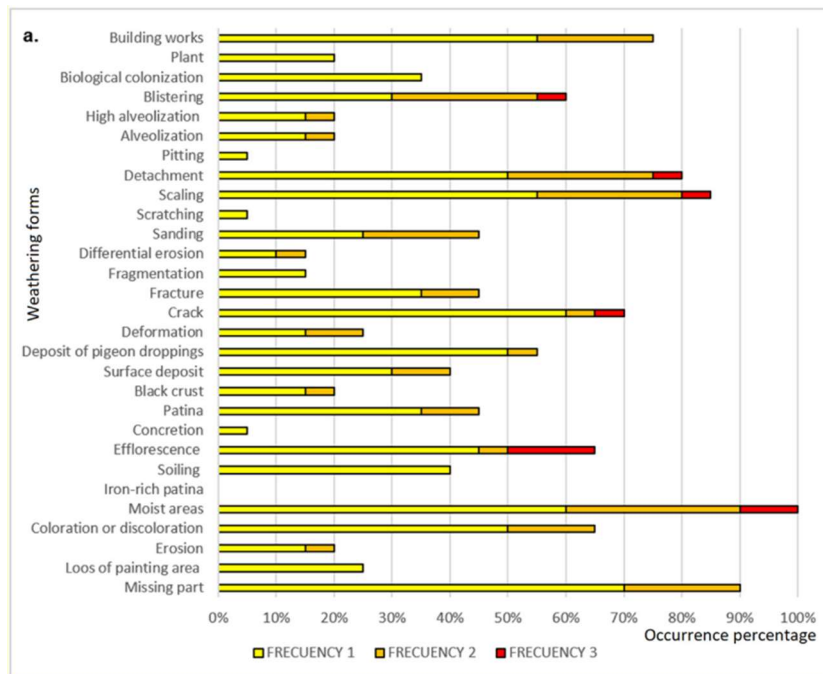
Na slici 2 prikazan je dijagram na kojem je vidljiva učestalost djelovanja različitih oblika trošenja za crkve u Cadizu u Španjolskoj. Žutom bojom prikazan je prvi slučaj učestalosti kada je otežano odrediti učestalost pojavljivanja određenog oblika trošenja. Narančastom bojom prikazan je drugi slučaj kada je ustanovljena neka učestalost pojave određenog oblika trošenja dok je crvenom bojom prikazana visoka stopa pojavljivanja nekog oblika trošenja. Za neke oblike trošenja, zabilježena su sva tri slučaja u određenim postocima pojavljivanja [6]. Ovakav prikaz podataka omogućuje jednostavniji uvid u zastupljenost određenog djelovanja na građevinu, a time je olakšano razmatranje mogućih mjera zaštite. Iz tog razloga, ovakva i slična istraživanja trebalo bi uzeti u obzir kao primjere dobre prakse iz kojih mogu proizaći korisne metode za primjenu u budućim istraživanjima.

Slika 2 Učestalost različitih oblika trošenja za tri slučaja za crkve u Cadizu (Španjolska) [6]

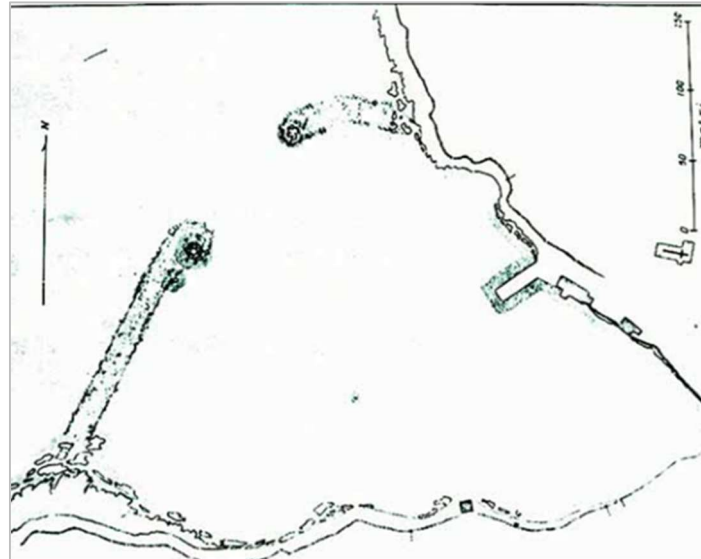
Takva klasifikacija posljedica je podizanja razine mora koje je uzrokovalo potapanje nekih dijelova antičke luke. Antička luka sastojala se od sjevernog i južnog simetričnog lukobrana koji su zatvarali lučki bazen (slika 4) [10, 11] .

Slika 4 Situacija rimske luke u Savudriji s potopljenim lučkim strukturama [9].

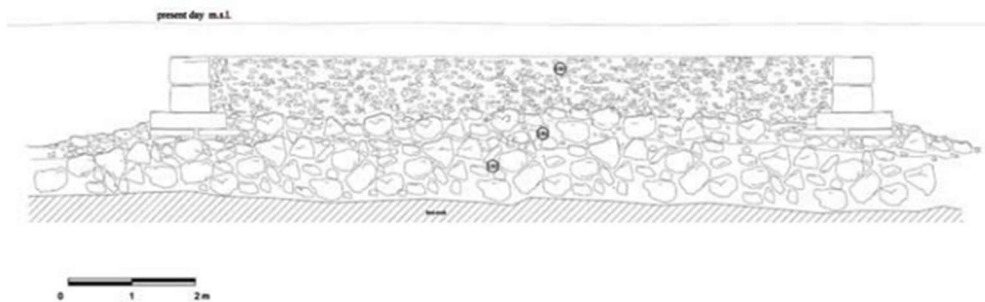
navode sljedeće: „Na taj se način veći dio bloka nalazio unutar same građevine čime je onemogućeno njegovo prevrtanje ili pomicanje uslijed morskog djelovanja, a time se i osigurala stabilnost građevine u njezinu najkritičnijem djelu“. Iz svega navedenog, može se zaključiti da i orijentacija kamenih blokova ima ulogu u osiguravanju stabilnosti lukobrana za vrijeme djelovanja valova. Osim istraživanja tehničkih rješenja kojima se osigurala stabilnost, provedena je rekonstrukcija izgleda lukobrana te su priloženi grafički prikazi kao što je prikaz poprečnog presjeka južnog lukobrana na slici 5.

Slika 5 Rekonstrukcijski poprečni presjek južnog lukobrana antičke luke u Savudriji

Bez obzira na to što je antička luka u Savudriji dijelom potopljena i oštećena, pojedini dijelovi sačuvani su upravo zahvaljujući načinu gradnje. Stoga je korisno usvojiti neka konstruktivna i smislena tehnička rješenja, čak ih unaprijediti te primjenjivati u budućnosti. Iz prethodno opisanog primjera, može se usvojiti da je kod slaganja kamenih blokova za izgradnju lukobrana bitna orijentacija pojedinog bloka u odnosu na smjer djelovanja mora.

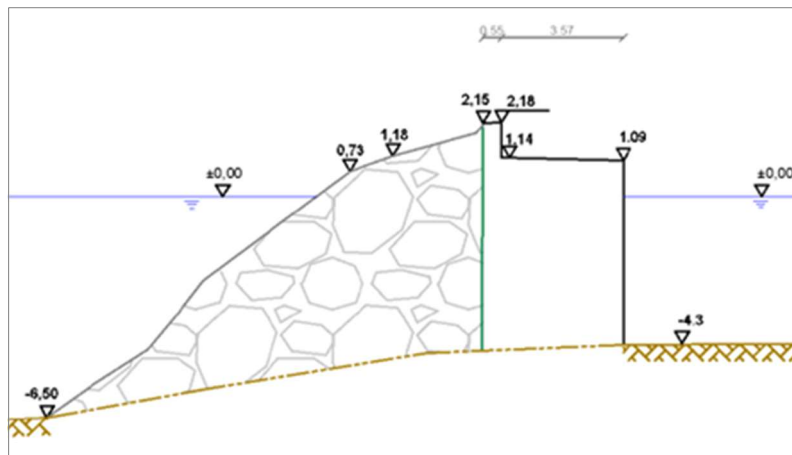
S obzirom na to da je luka, obnovljena rekonstrukcijom sjevernog dijela 1996. godine [11] te je od tada u funkciji luke javnog prometa, 2020. godine su provedena istraživanja kako bi se utvrdilo trenutno funkcioniranje luke i to primjenom numeričkih modela deformacija valova.

Slika 6 Poprečni presjek sjevernog lukobrana antičke luke u Savudriji [12]

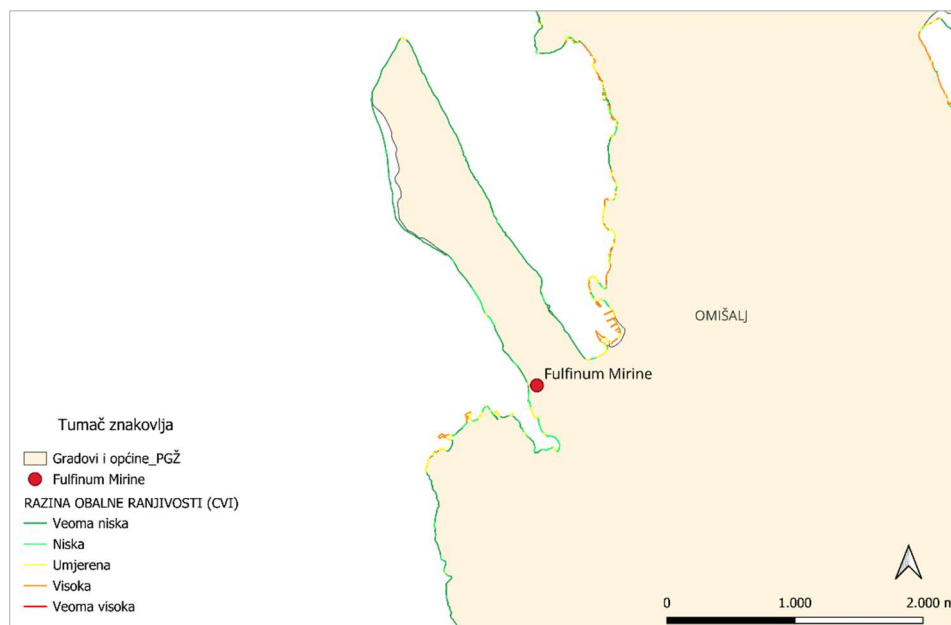
Trenutno, nakon provedenih istraživanja u sklopu studije iz 2022., rezultati analize obalne ranjivosti ukazuju na to da se Komplex Mirine-Fulfinum nalazi na dijelu obale za koji je ustanovljena veoma niska i niska razina obalne ranjivosti (slika 11).

Slika 11 Ranjivost obalnog područja uslijed podizanja razine mora u odnosu na geografski položaj Komplexa Mirine-Fulfinum

Za Komplex Mirine Fulfinum trenutno ne postoji opasnost zbog klimatskih promjena, no s obzirom na starost zaštićenog kulturnog dobra te na njegov smještaj na uskom obalnom području, potrebno je pratiti stanje na terenu te provoditi mjere zaštite ukoliko se za njima u budućnosti ukaže potreba.

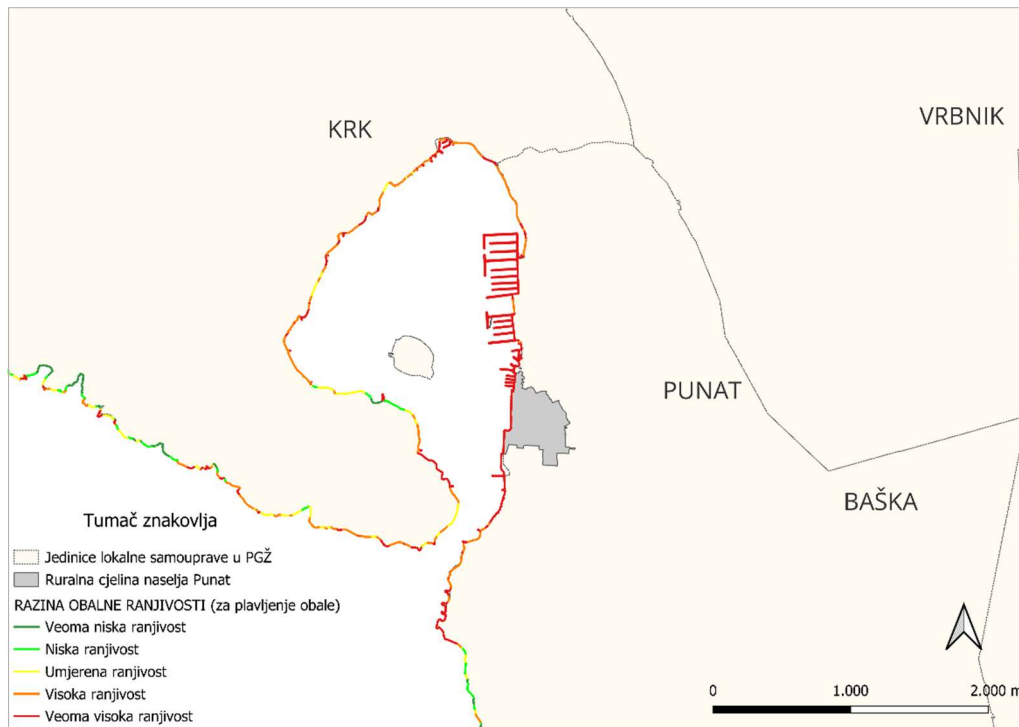
Kao što je vidljivo na slici 12, zaštićena kulturno-povijesna cjelina Punat smještena je u uskom obalnom području. U sklopu studije ranjivosti obalnog područja PGŽ-a provedene 2022. godine [1], za Punat je istražena ranjivost koja je izražena i na temelju varijable plavljenja gdje je u konačnici dobivena linija ranjivosti koja ukazuje na to da velik dio obale na području općine Punat ima veoma visoku ranjivost te je u opasnosti od plavljenja. Pružanje linije ranjivosti na obali ruralne cjeline naselja Punat prikazano je na slici 13.

Slika 13 Ranjivost uslijed podizanja razine mora za kulturno-povijesnu cjelinu Punat prema varijabli plavljenja [1]

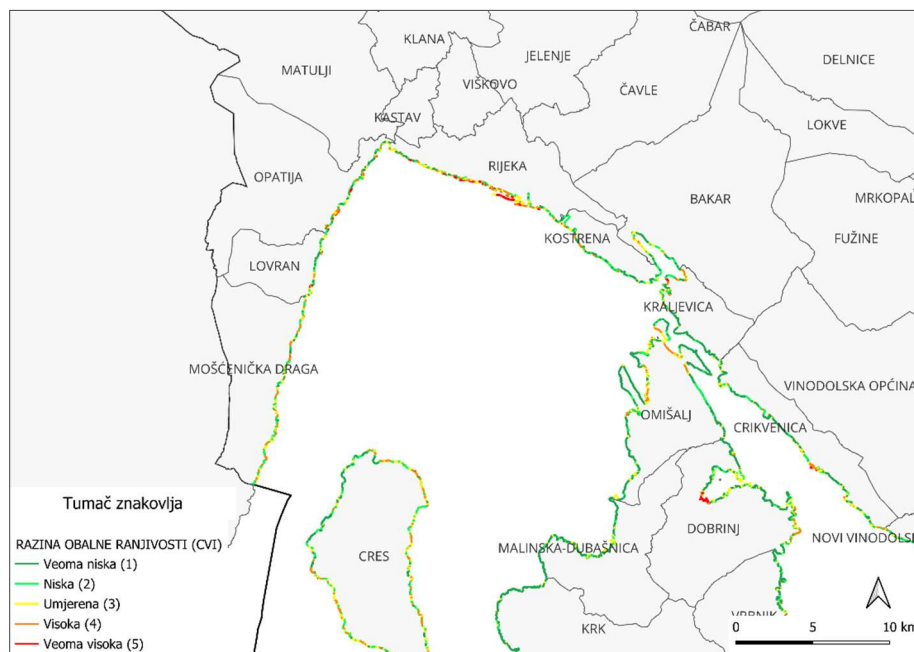
Konačni rezultat proračuna CVI indeksa prikazan je na karti županije linijom obalne ranjivosti koja se sastoji od linijskih segmenata duljine 25 metara. Linijski segmenti kreirani su na način da se od poprečnog profila kreirala linija obojana prema razini ranjivosti, duljine 12,5 m koja prati obalnu liniju s obje strane točkastog segmenta za koju je izračunat konačni CVI indeks. Linija obalne ranjivosti za dio Kvarnerskog zaljeva prikazana je na slici 16.

Slika 16 Primjer karte ranjivosti s vidljivom linijom ranjivosti za različite vrijednosti CVI indeksa [1]

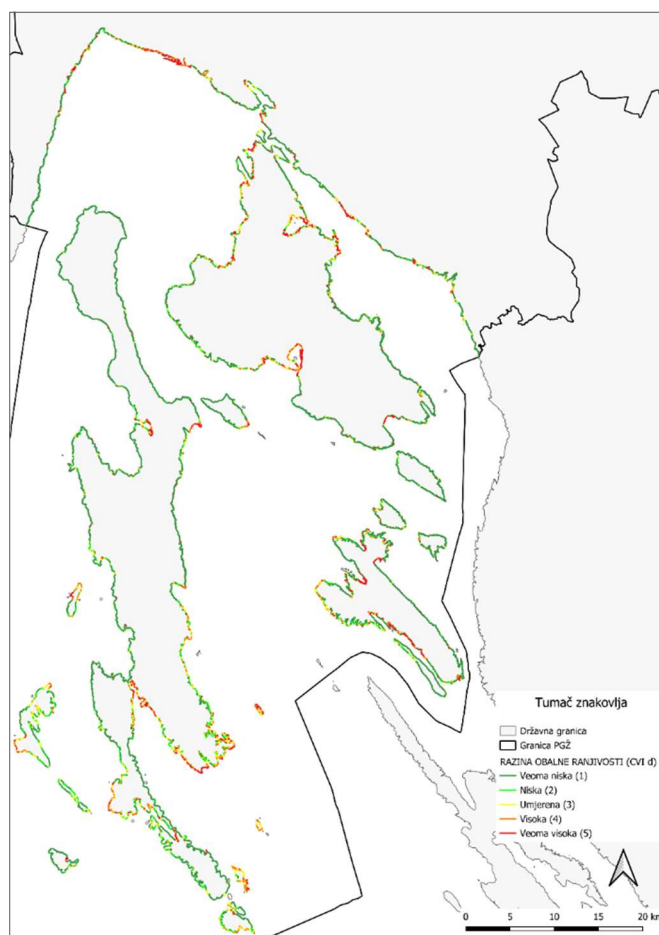
U provedenoj studiji [1], posebno se može istaknuti varijabla obalnog plavljenja. Kako se navodi u studiji, obalno plavljenje je u uskoj vezi s obalnim nagibom koji je indikator osjetljivosti obale u odnosu na obalno plavljenje i povlačenja obalne linije uslijed djelovanja erozije i podizanja razine mora. Prilikom terenskih mjerenja razine mora za potrebe studije [1], ustanovljeno je da se more podiže na kotu od čak 1,3 metara. Uzimajući u obzir samo varijablu obalnog plavljenja, zaključeno je da su u slučaju plavljenja ugrožene sve urbanizirane obale na koti nižoj od 1,3 metara. Na slici 17, prikazana je ranjivost obalne linije za varijablu obalnog plavljenja.

Slika 17 Obalna ranjivost PGŽ-a prema podindeksu za varijablu obalnog plavljenja [1]

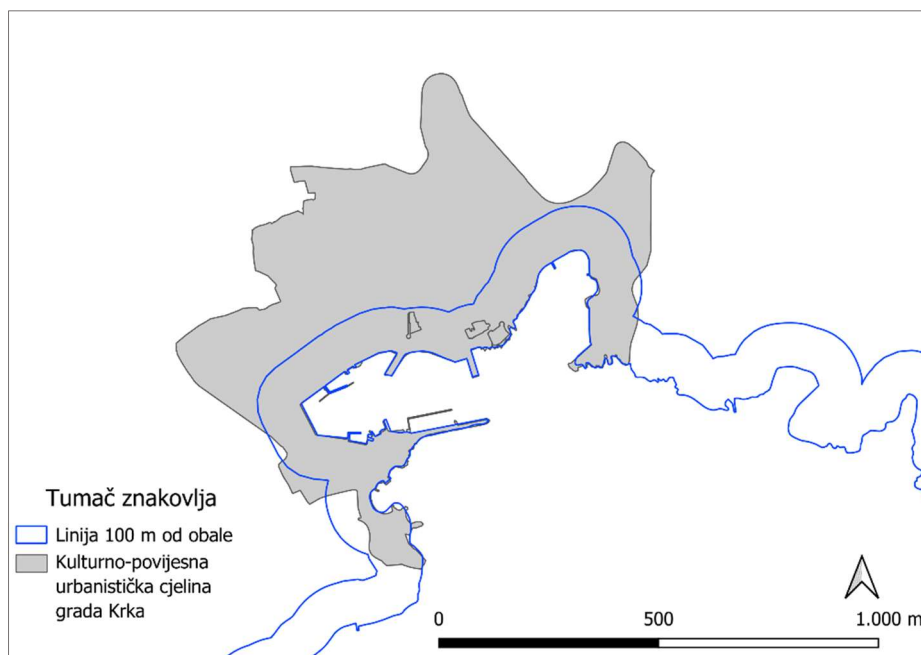
Radi lakše primjene prvog kriterija u „QGIS“ računalnom programu kreirana je linija na kopnu koja predstavlja odmak za 100 m od postojeće linije obale čime se dobio željeni pojas širine 100 m na obali. Na ovaj način izuzeta su sva kulturna dobra preudaljena od obale, odnosno obalne linije ili ona koja se klasificiraju kao podvodne arheološke zone/nalazišta pa se njihova lokacija nalazi u akvatoriju mora. Kao potencijalno ugrožena odabrana su ona kulturna dobra koja se potpuno ili djelomično nalaze unutar utvrđenog obalnog pojasa širine 100 m. Detaljan prikaz primjene ovog kriterija vidljiv je na slici 20 za KPC grada Krka.

Slika 20 Linija obuhvata 100 m od morske obale na primjeru kulturno-povijesne cjeline grada Krka

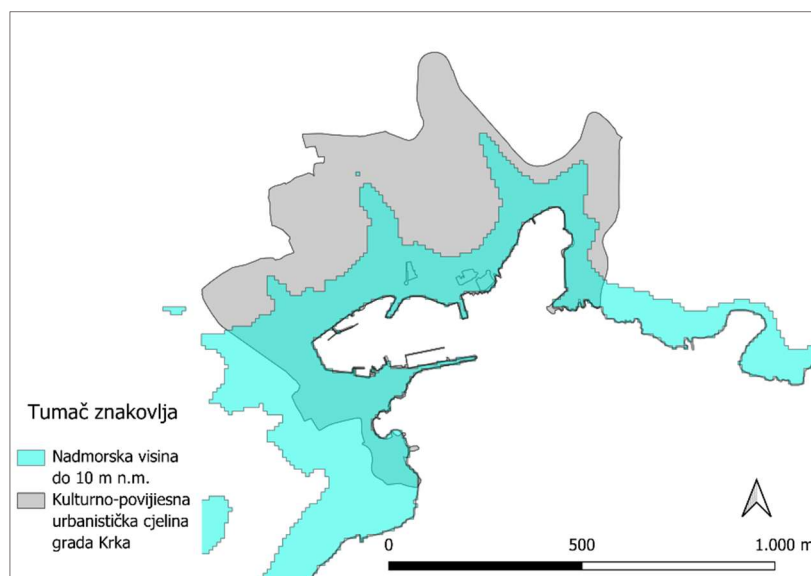
Dobiveni grafički podaci u QGIS-u kod primjene drugog kriterija za grad Krk prikazani su kartografskim prikazom na slici 21. Plavom bojom zasjenčana su područja koja zadovoljavaju zadani visinski uvjet, a sivom bojom zasjenčan je obuhvat KPC-a grada Krka. Preklapanjem razmatranih površina proizlazi da se obuhvat kulturnog dobra djelomično nalazi u području zadane nadmorske visine te kao takav zahtijeva analizu ugroženosti primjenom posljednjeg kriterija opisanog u idućem poglavlju.

Slika 21 Vektorski sloj s površinama na nadmorskoj visini do 10 m n. m. na primjeru kulturno-povijesne cjeline grada Krka

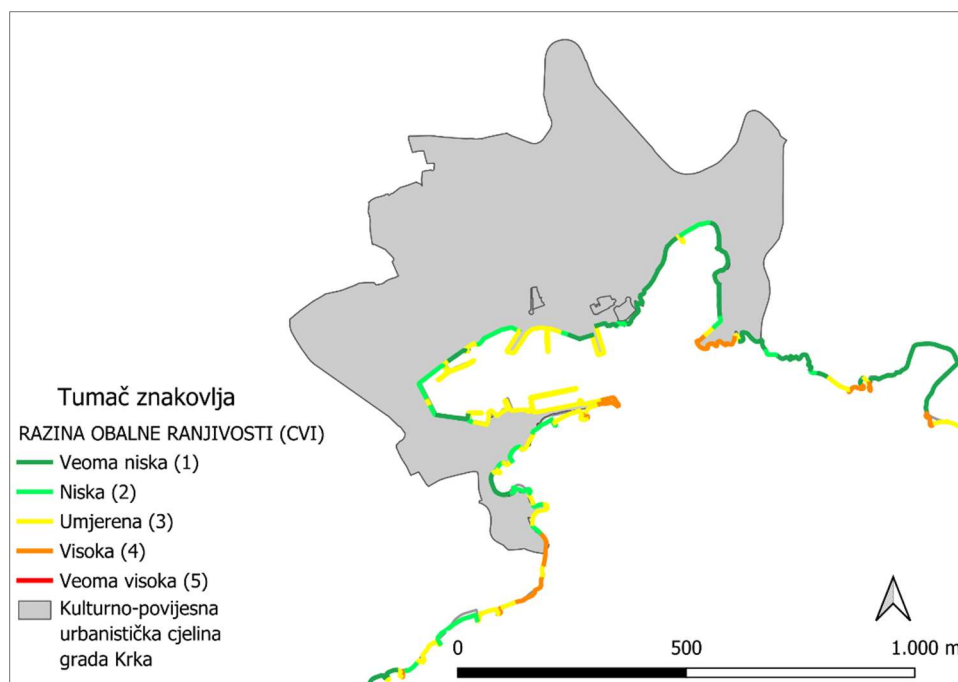
Na kraju primjene ove metodologije istraživanja, primijenjen je posljednji kriterij koji se odnosi na površine za koje je utvrđena visoka ili veoma visoka ranjivost temeljem provedenog istraživanja pod nazivom „Analiza ranjivosti obalnog područja Primorsko-goranske županije zbog podizanja razine mora“ opisanog u poglavlju 3. ovog rada. Značajnu ulogu za strukturiranje posljednjeg kriterija analize u ovom radu, imao je grafički prikaz konačnog indeksa obalne ranjivosti na prostoru PGŽ. Kao što je u poglavlju 3 objašnjeno, ranjivost je istraživana samo za liniju obale što je prikazano 25-metarskim linijskim segmentima gdje je svaki linijski segment obojan bojom ovisno o pripadajućoj vrijednosti CVI indeksa. Na primjeru grada Krka na slici 22, prisutne su sve razine obalne ranjivosti osim veoma visoke. Iako na primjeru grada Krka nema obalnog područja za koje je utvrđena veoma visoka ranjivost, treba uzeti u obzir i područje definirano visokom ranjivosti prema CVI indeksu.

Slika 22 Linija obalne ranjivosti nedavno provedenog istraživanja na primjeru kulturno-povijesne cjeline grada Krka [1]

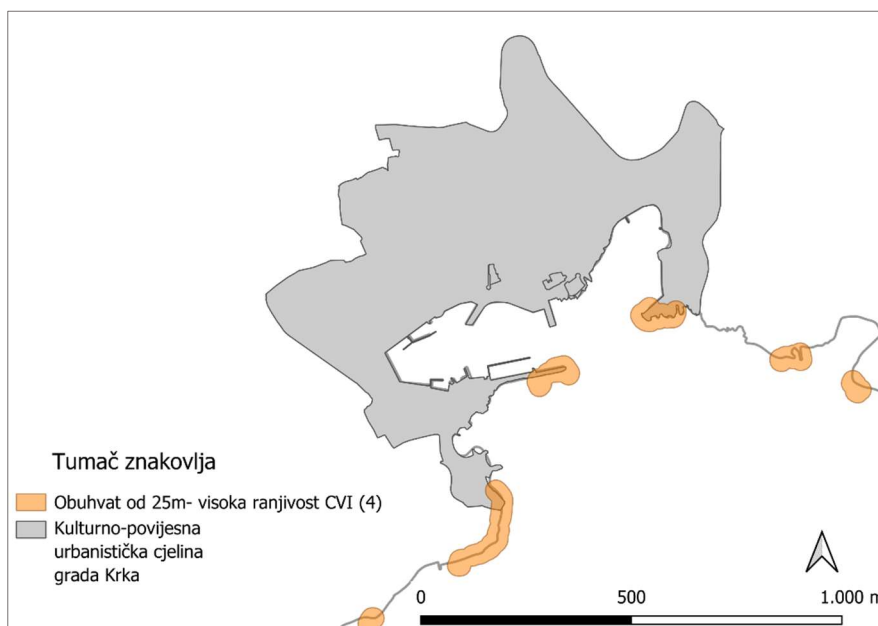
Slika 24 Površine ocjenjene visokom ranjivosti na primjeru KPC-a grada Krka

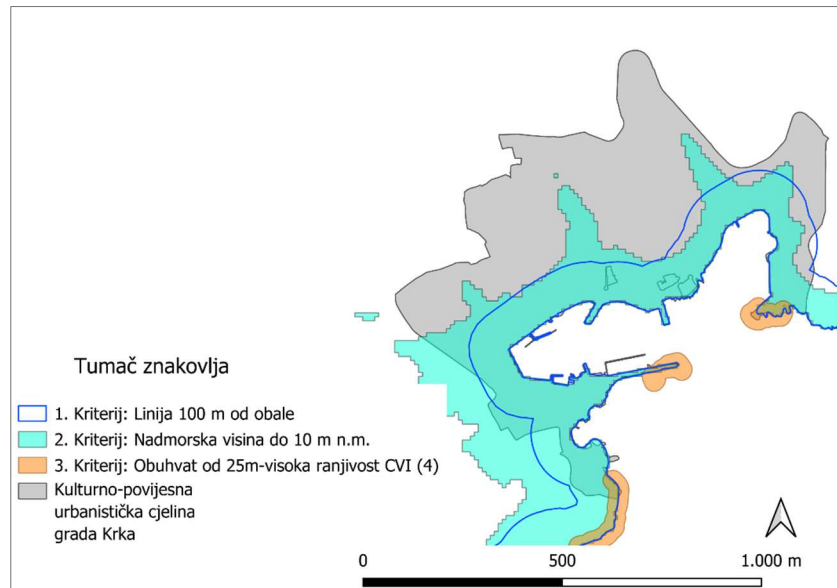
Slika 25 Primjena kriterija analize ugroženosti (pojas na kopnu 100 m od obale, nadmorska visina, obalna ranjivost) na primjeru KPC-a grada Krka

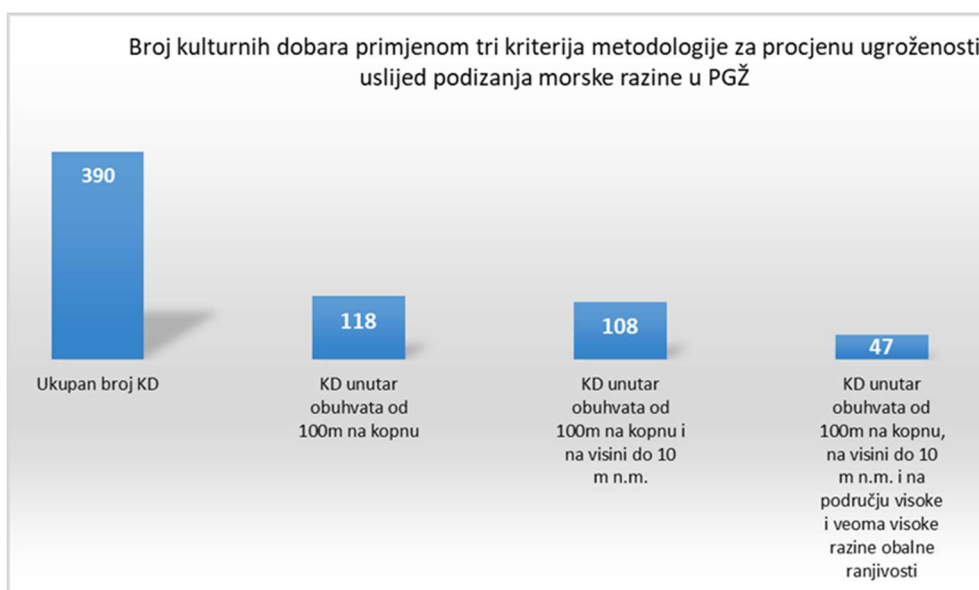
Slika 26 Prikaz broja KD nakon primjene pojedinog kriterija

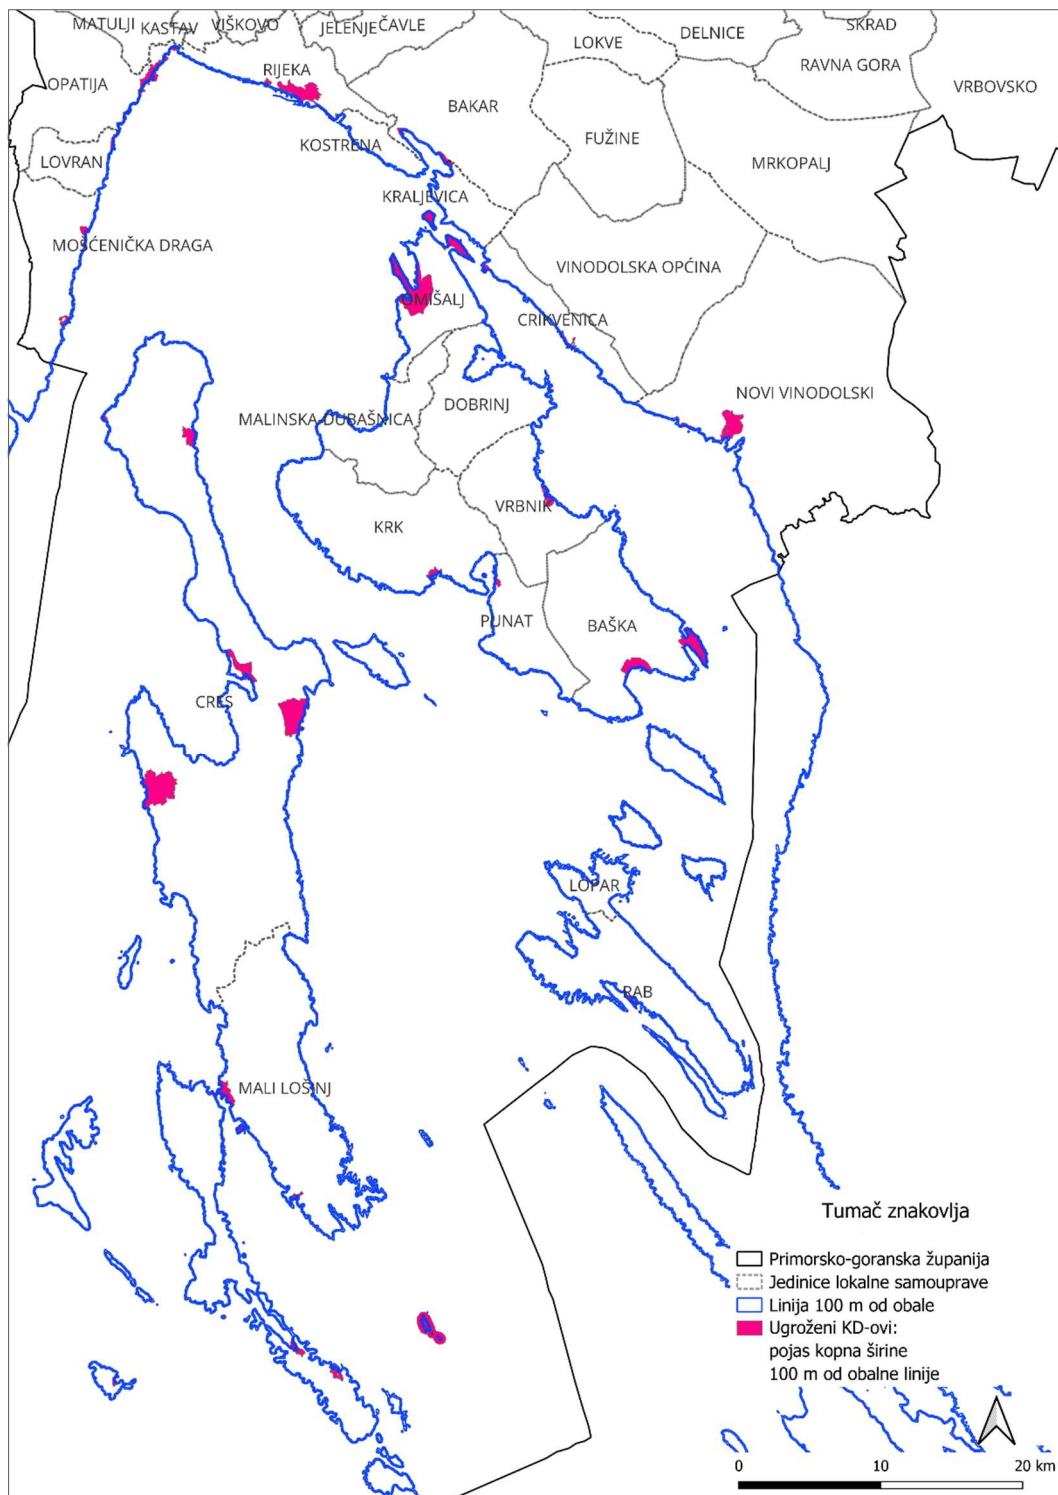
Slika 27 Rasprostranjenost KD-ova u PGŽ-u nakon primjene 1. kriterija: pojas kopna širine 100 m od obalne linije

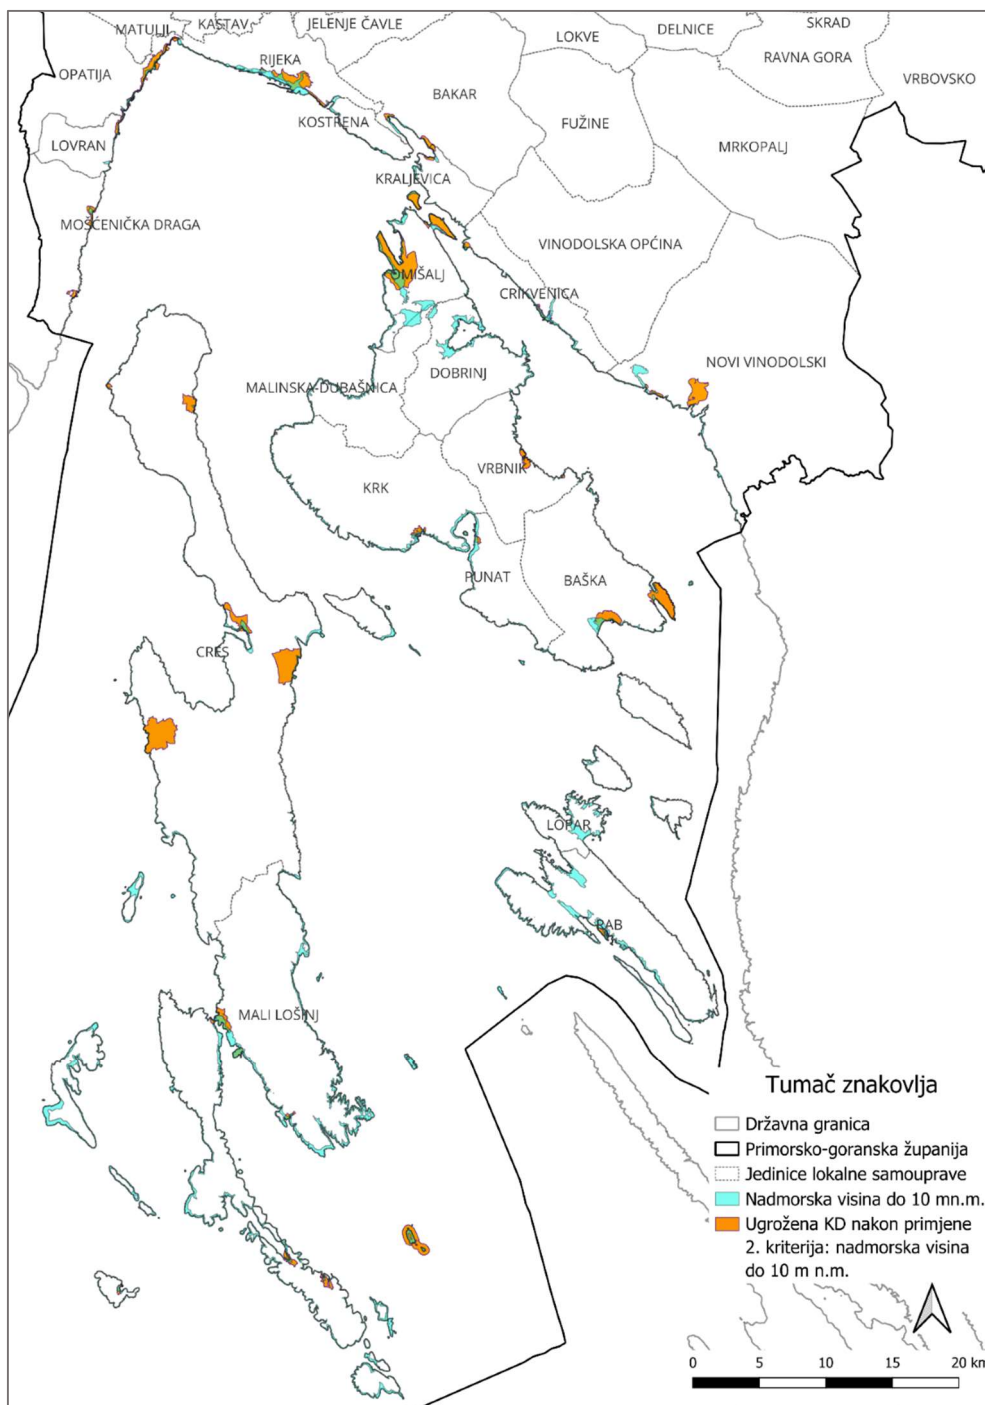
i jedan kulturni krajolik. Osim tablično, rezultati su prikazani i grafički na slici 28 te na kartografskom prikazu u prilogu 6. ovog rada.

Slika 28 Rasprostranjenost KD-ova u PGŽ-u nakon primjene 2. kriterija: nadmorska visina do 10 m n. m.

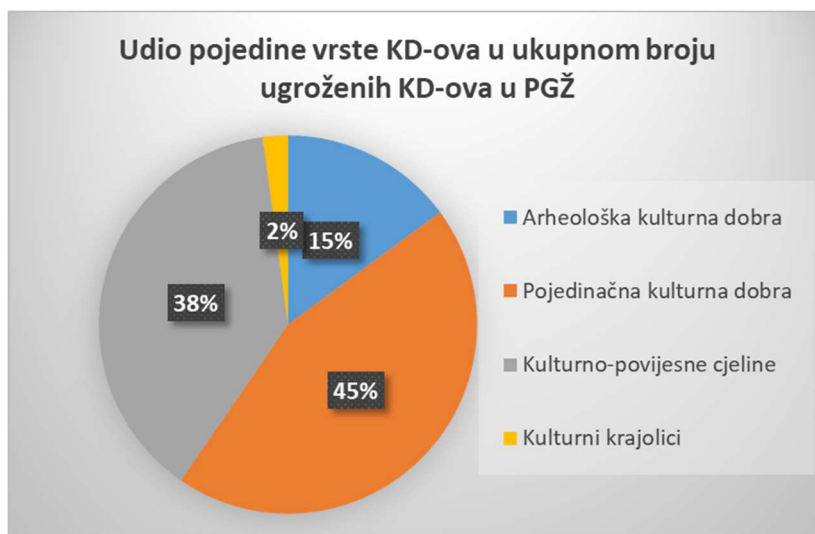
Slika 31 Zastupljenost određene vrste kulturnog dobra u ukupnom broju ugroženih kulturnih dobara

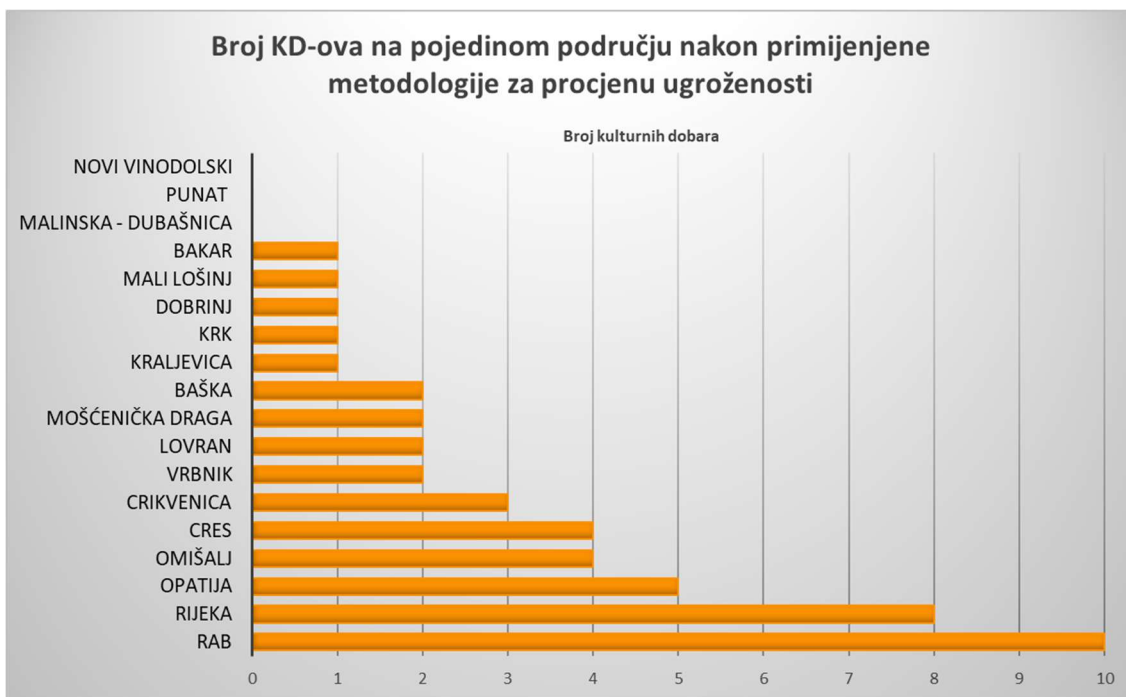
Slika 32 Prikaz konačnog broja ugroženih KD-ova uslijed podizanja razine mora primjenom metodologije razvijene u ovome radu

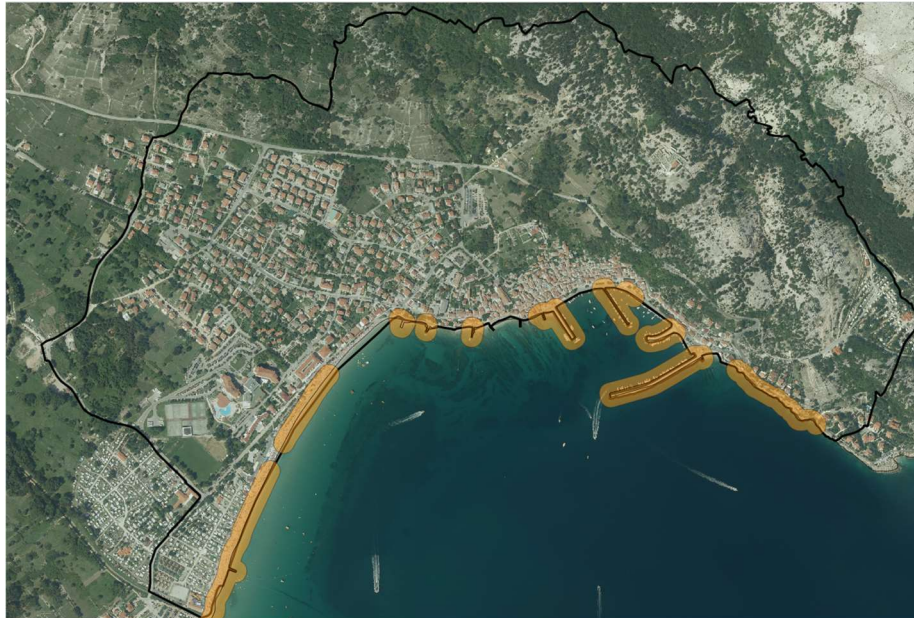
Slika 33 Ranjiva područja kulturno-povijesne cjeline Baška na orto-foto prikazu

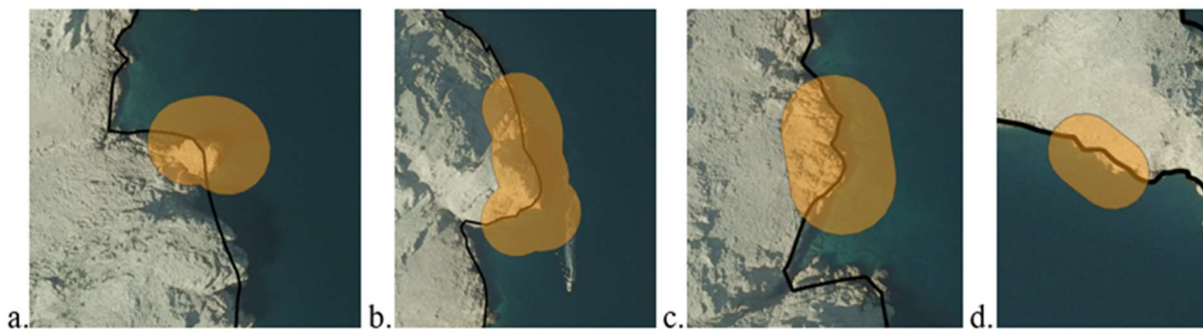
Slika 37 Prikaz dijelova arheološke zone Korintija za koje je ustanovljena ugroženost prema visokoj razini ranjivosti, bez urbaniziranih područja (ugrožene površine prikazane su slikama a.) - d.)

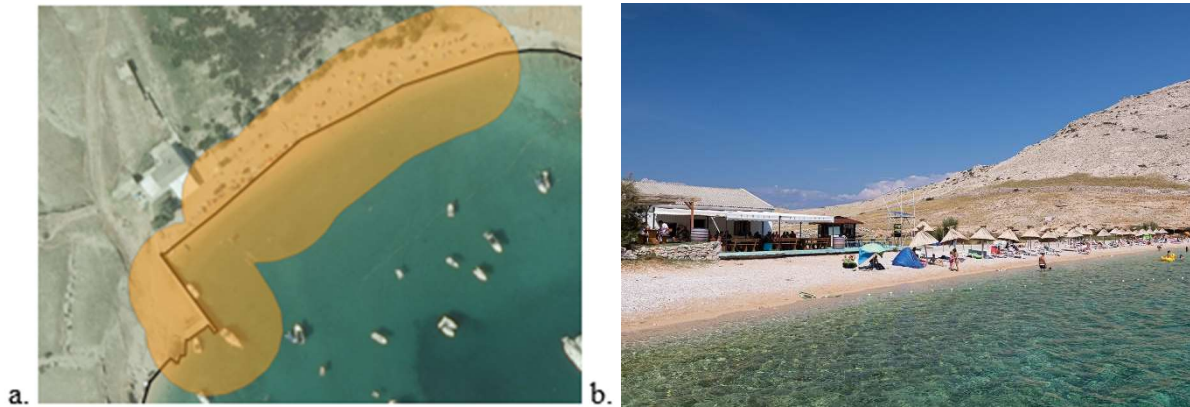
Slika 38 Plaža Vela luka na otoku Krku: a. - preklapanje površine plaže s područjem visoke ranjivosti, b. - realan prikaz plaže [27]

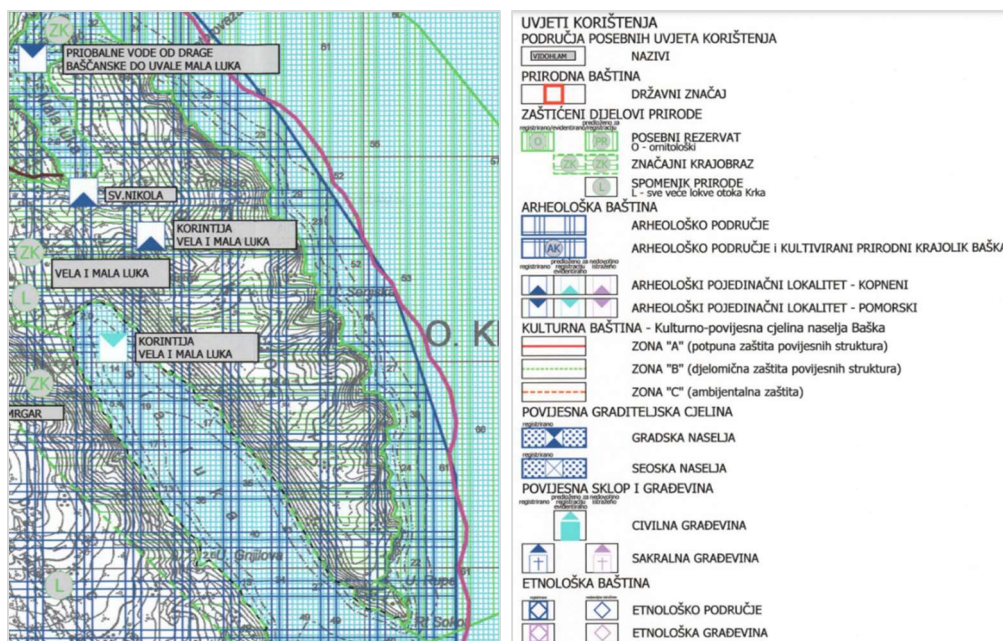
Unutar grafičkog dijela prostornog plana uređenja Općine Baška [28] (slika 39), iz 2017. godine, vidljivo je da na području arheološke zone Korintija nema urbaniziranih dijelova, već je područje planirano kao arheološko s zaštićenom prirodom.

Slika 39 Grafički prikaz arheološke zone Korintija iz Prostornog plana uređenja općine Baška [28]

Uvidom na terenu utvrđeno je da i danas nema postojećih građevina na području obuhvata KPC-a. Prema grafičkim prikazima rezultata analize zaključuje se da su potrebna dodatna istraživanja kojima bi se utvrdilo postoje li ugroženi arheološki nalazi i ako postoje, kako bi ih trebalo zaštititi. Ako ugroženih nalaza nema, nije potrebno reagirati s obzirom na to da je riječ o nenaseljenom području bez urbaniziranih dijelova. Također, nije predviđena gradnja građevina (preklopom planiranog temeljem prostornog plana i obuhvata KPC-a).

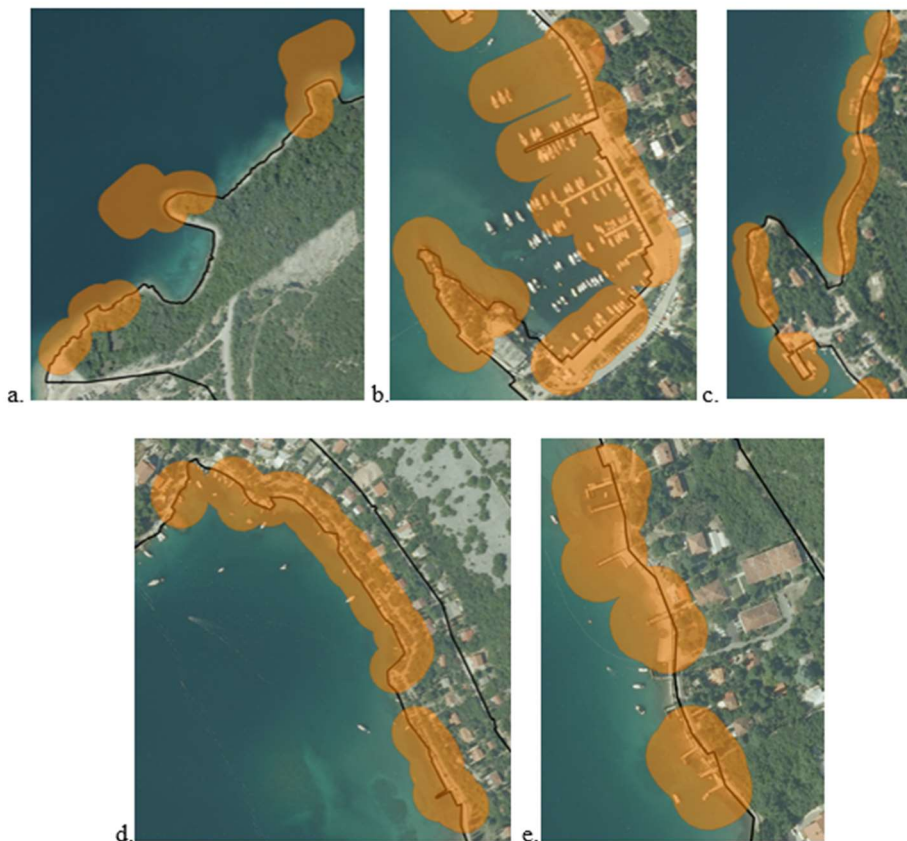
Na slici 48, prikazani su detaljniji orto-foto prikazi ugroženih dijelova povijesne urbane cjeline Omišlja. Na slici 48 a, vidljivo je da je ranjivost ustanovljena za neizgrađeni dio Omišlja. No, na ostalim slikama (slika 48 b. – e.) jasno se vidi da su ranjiva izgrađena područja. Ugrožen je većinom izgrađeni dio obale sa stambenim i drugim zgradama te lukobrani. Radi zaštite stanovnika i drugih korisnika prostora te imovine bilo bi potrebno provesti dodatna istraživanja te utvrditi mjere zaštite.

Slika 48 Detaljan prikaz ugroženih dijelova kulturno-povijesne cjeline - povijesne urbane cjeline Omišlja

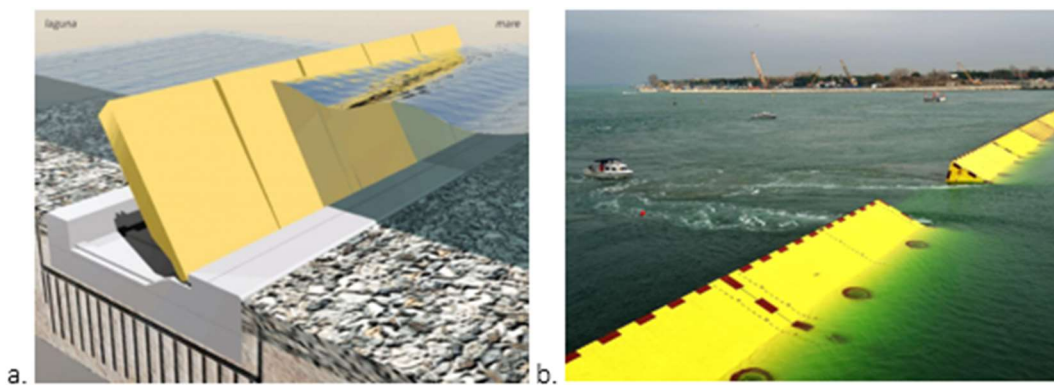
Slika 57 Barijera MOSE koja štiti venecijansku lagunu od plavljenja pri visokim razinama mora [23]
