# **Sigurnost djece u prometu - analiza i unaprjeđenje uvjeta u blizini osnovnih škola**

**Master's thesis / Diplomski rad**

**Sigurnost djece u prometu – analiza i unaprjeđenje uvjeta u blizini  
osnovnih škola**

**Urbano inženjerstvo**

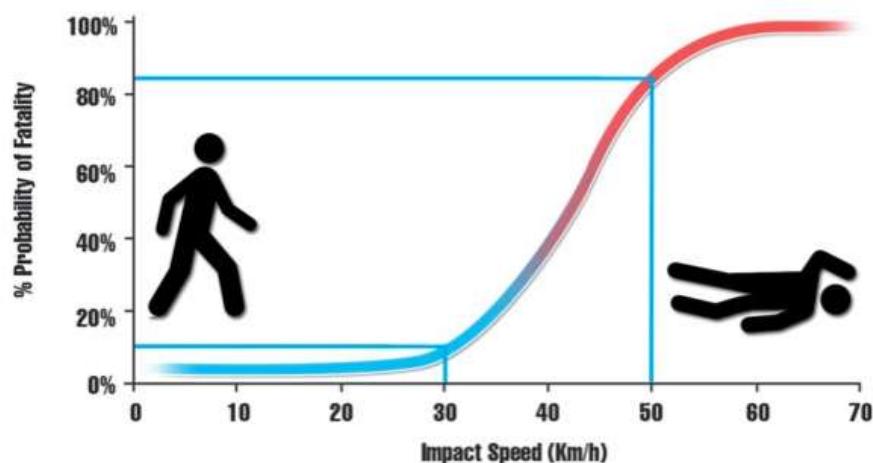
Slika 7. Odnos između brzine kretanja osobnog automobila i vjerojatnosti smrtnog stradavanja pješaka [9]

preglednost na prometnicama gdje je dozvoljena veća brzina kretanja vozila. Djeca pješaci su u većoj opasnosti zbog svoga niskog rasta i krhkog građe od ostalih sudionika u prometu. [4]. Na Slici 7. prikazan je odnos između brzine kretanja osobnog automobila i vjerojatnosti smrtnog stradavanja pješaka.

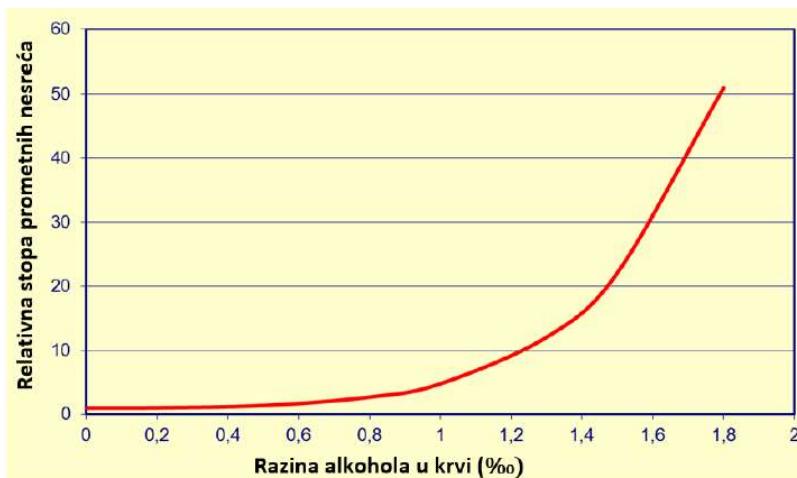
Slika 8. Ovisnost razine alkohola u krvi i relativne stope prometnih nesreća [4]

promila u krvi vozači ne mogu kontrolirati brzinu vožnje i imaju problema sa rasuđivanjem, dok pri koncentracijama alkohola većim od 1 promila u krvi dolazi do velikih poteškoća prilikom upravljanja vozilom te se značajno povećava vrijeme reagiranja. Znanstvena istraživanja provedena u svijetu pokazuju korelaciju između nastanka prometne nesreće i razine alkohola u krvi. S povećanjem razine alkohola u krvi iznad zakonom dopuštenih 0,5 promila u Republici Hrvatskoj, eksponencijalno se povećava vjerojatnost nastanka prometnih nesreća s teškim posljedicama (Slika 8.) [4].

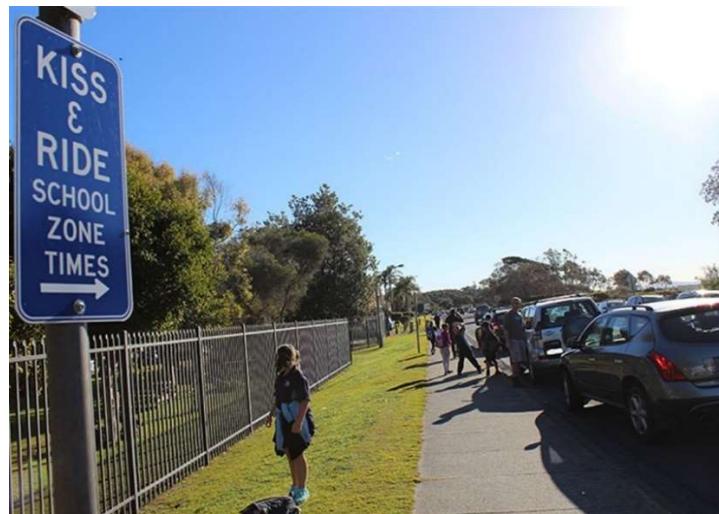
Slika 14. "Kiss and ride zone" [16]

Budući da je teško promijeniti ponašanje roditelja i djece, kako bi se povećala sigurnost djece koju roditelji dovoze u školu i pritom se nepropisno zaustavljaju na prometnicama moguće je izvesti takozvane „Kiss and ride“ zone (Slika 14.). To su parkirališta u blizini škola na kojima je omogućeno parkiranje maksimalno 2 minute i služe samo kako bi roditelji dovezli djecu u školu i iz škole. Prema istraživanjima „Kiss and ride“ zone najbolje funkcioniraju u jutarnjim satima budući da je vrijeme dolaska vozila raspoređeno unutar dužeg vremenskog perioda. U popodnevnim satima češće nastaju gužve i zastoji budući da sva djeca dolaze u zonu u isto vrijeme kao i roditelji [15].

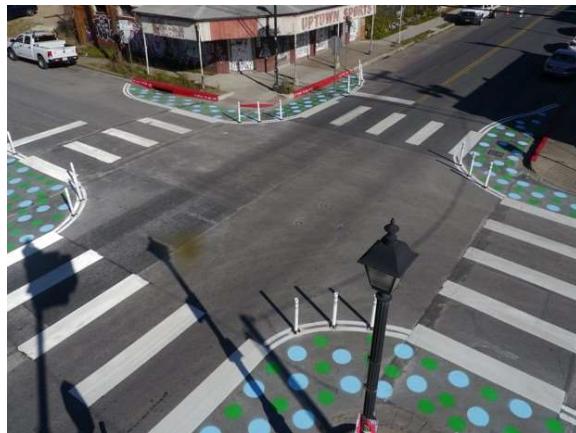
Slika 17. Proširenje nogostupa [24]

Proširenje nogostupa jedna je od najboljih mjer za povećanje sigurnosti ne semaforiziranih pješačkih prijelaza. Proširenjem nogostupa smanjuje se duljina koju pješaci moraju prijeći i širina prometnice te se poboljšava preglednost između vozača i pješaka. Proširenje nogostupa najčešće se primjenjuje u ulicama gdje parkirana vozila smanjuju vidljivost pješaka. Na Slika 17/Slici 17. je prikazana primjer proširenja nogostupa [23].

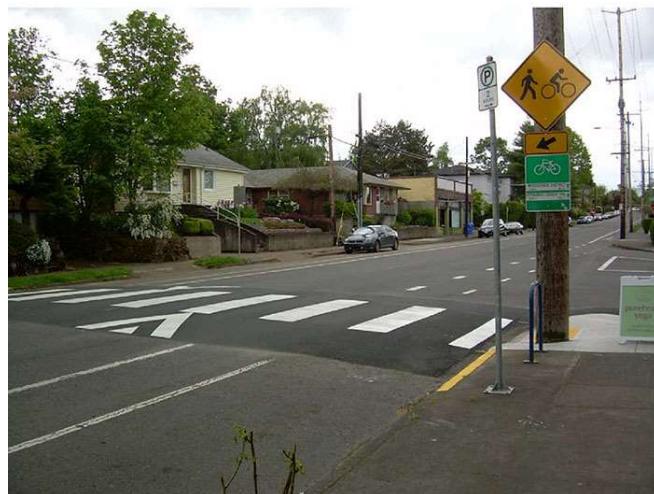
Slika 18. Uzdignuti pješački prijelaz [25]

Uzdignuti pješački (Slika 18.) prijelazi funkcioniraju kao produžetak nogostupa i omogućuju pješacima prijelaz ulice u istoj razini. Podignuti pješački prijelaz najčešće se koristi na prometnicama sa dvije ili tri trake s ograničenjima brzine od 50 km/h i dnevnim prometom do 9000 vozila. Podignuti prijelazi općenito se izbjegavaju na rutama kamiona, rutama u blizini bolnica i glavnim gradskim prometnicama [23].

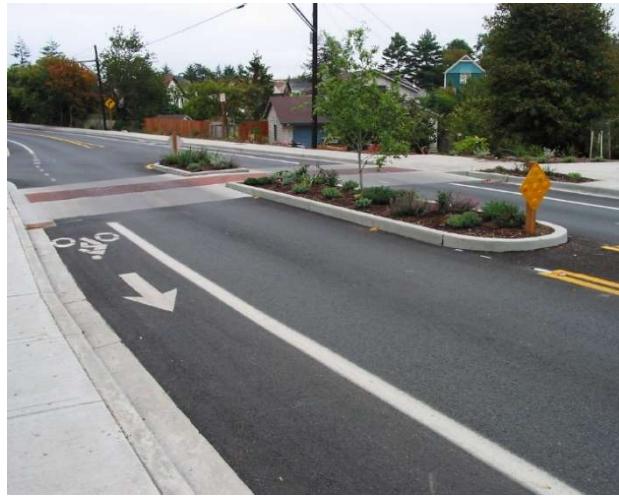
Slika 19. Središnji pješački otok [26]

Pješački otoci se postavljaju u sredini dvosmjernih ulica kao dopuna pješačkom prijelazu i predstavljaju sigurno mjesto gdje pješaci mogu čekati da se vozači zaustave i propuste ih. Ova mjera povećanja sigurnosti pješačkih prijelaza se najčešće koristi na prometnicama sa četiri ili više prometnih traka gdje je velika širina prometnice, brzina i količina vozila. Pješački otoci omogućuju pješacima da prelaze svaki smjer prometa posebno čime se povećava sigurnost. Na Slici 19. je prikazan primjer središnjeg pješačkog otoka [23].

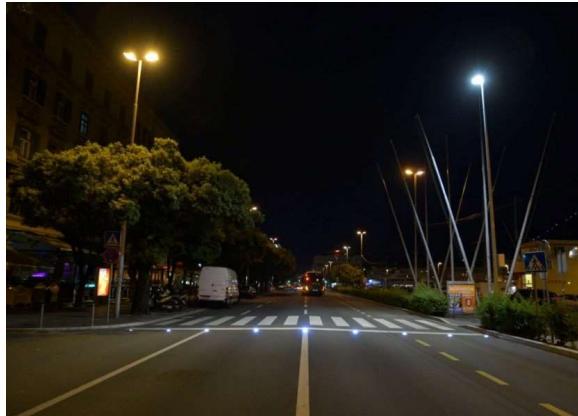
Slika 20. Primjer led katadioptera [27]

Led prometna svjetla upozoravaju vozače na nailazak na pješački prijelaz i povećavaju vidljivost pješačkog prijelaza noću i u uvjetima smanjene vidljivosti, povećavaju svijest vozača o postojanju pješačkog prijelaza pogotovo kada se pješački prijelaz nalazi u zavoju i stvaraju osjećaj sigurnosti pješacima prilikom prelaska ceste. Led prometna svjetla mogu se postavljati u obliku katadioptera i kao treptajuća svjetla na prometnim znakovima. Na Slici 20 i Slici 21. prikazani su načini korištenja led prometnih svjetala. [22].

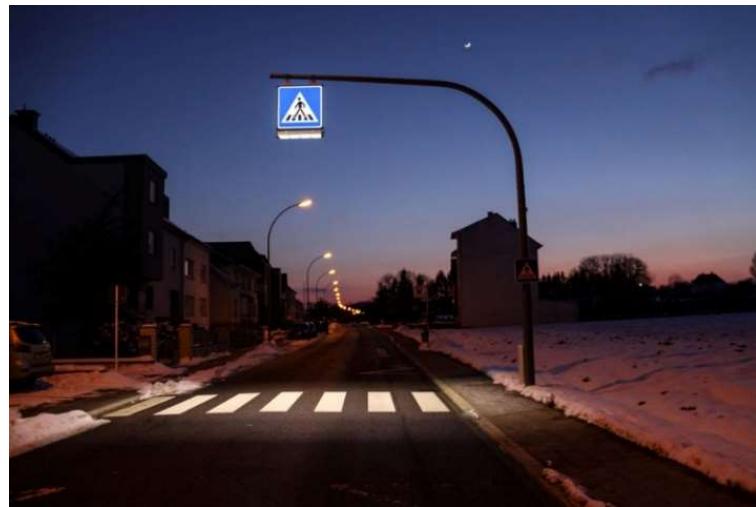
Slika 22. Primjer podno osvjetljenog pješačkog prijelaza [29]

pomoću senzora detektira prisustvo pješaka i bijela polja počnu svijetliti. Kada pješak pređe cestu bijela polja prelaze u stanje mirovanja. Pješački prijelazi sa solarnim napajanjem postavljaju se na mjestima gdje nije moguće priključiti pješački prijelaz na električnu mrežu [29]. Na Slika 22Slici 22. prikazan je primjer podno osvjetljenog pješačkog prijelaza.

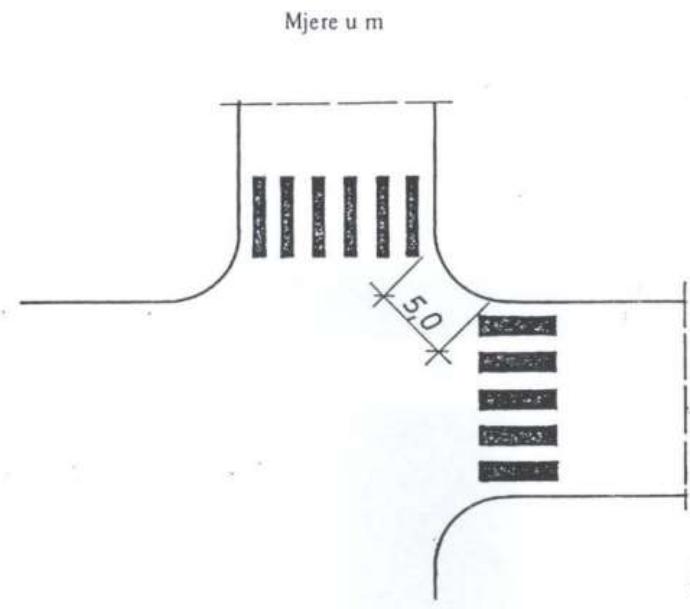
Slika 23. Postavljanje pješačkih prijelaza u raskrižju [21]

Pješački prijelazi moraju na najbolji način zadovoljavati pješačke potrebe. Pješački prijelazi lociraju se na udaljenosti 200-400 metara i postavljaju se okomito na smjer vožnje kako bi pješaci prelazili cestu najkraćim putem, osim u slučajevima kada to nije moguće zbog smjera pješačkog toka. Pješački prijelazi se uvijek postavljaju na lokacijama gdje prometno opterećenje iznosi najmanje 400 vozila/sati ili 300 pješaka/sat a zbog sigurnosnih razloga postavljaju se i na mjestima gdje ti kriteriji nisu zadovoljeni. Između dva susjedna pješačka prijelaza u raskrižju potrebno je osigurati razmak od 5,0 m kako bi se omogućilo vozilima dovoljno prostora da se zaustave i propuste pješake (Slika 23.) [21].

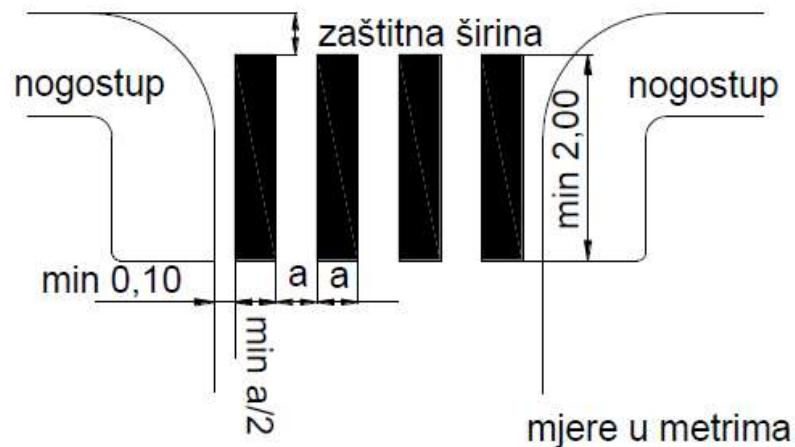
Slika 24. Mjere i oblik izvođenja pješačkog prijelaza na sporednoj cesti [30]

Prema tehničkim specifikacijama za oznake na kolniku pješački prijelaz mora biti označen znakom „pješački prijelaz“ (C02) i znakom „približavanje pješačkom prijelazu“ (A21), iznimka su mesta na kojima se promet regulira svjetlosnom signalizacijom. Pješački prijelaz može se izvesti u obliku pravokutnika ili paralelograma, tako da je dulja stranica paralelna s osi ceste na kojoj se nalazi pješački prijelaz. Širina pješačkog prijelaza ne smije biti manja od 3 m, a iznimno je dozvoljeno 2 m. Kraća stranica iznosi 0,5 m [30]. Na Slici 24. prikazan je način izvođenja pješačkog prijelaza.

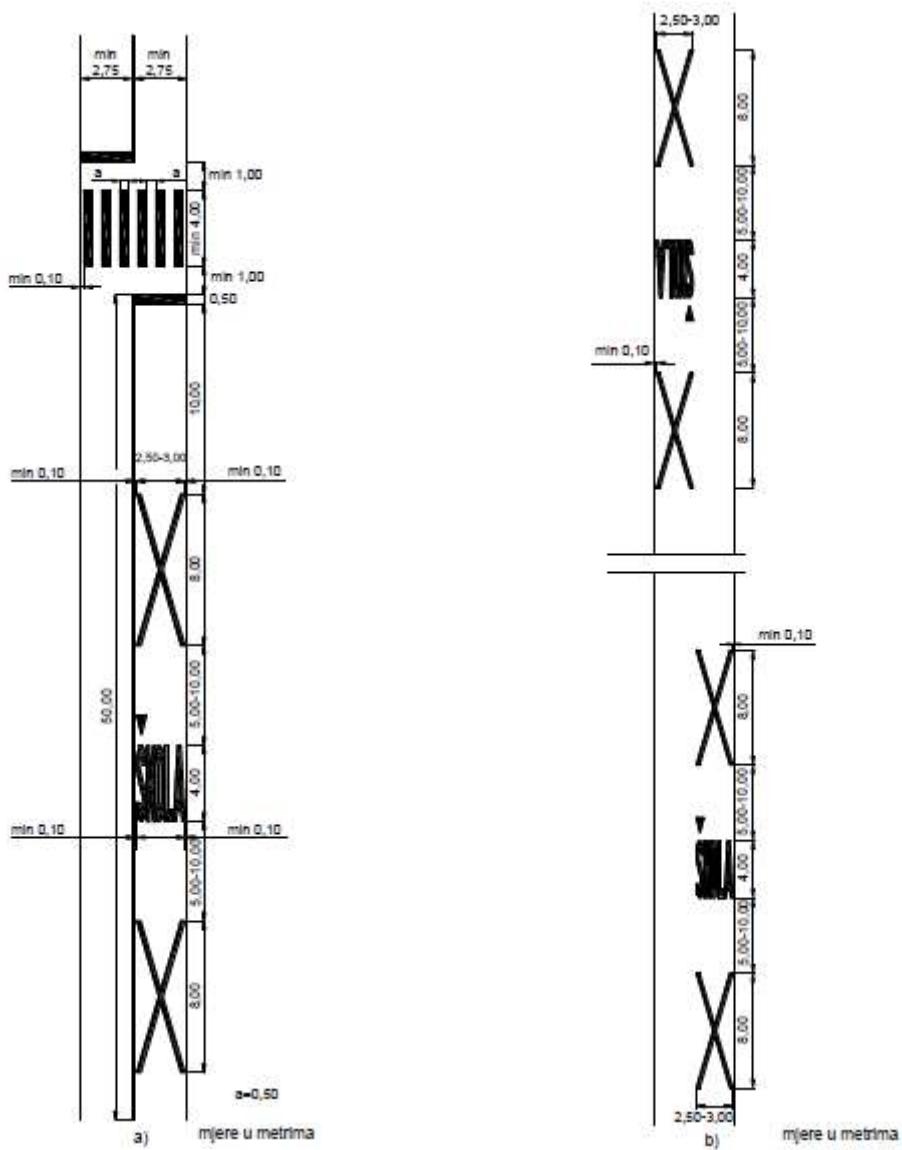
Slika 25. Mjere i oblik izvođenja pješačkih prijelaza u blizini škole [30]

Ako se pješački prijelaz nalazi u blizini škole na kolniku mora stajati natpis „ŠKOLA“ (H65). Za povećanje sigurnosti djece pješaka moguće je dodati i simbol „X“ koji se postavlja ispred natpisa „ŠKOLA“ (H65-1). Na obje strane je neposredno prije pješačkog prijelaza označena i puna zaustavna linija (H14). Također se može dodati i simbol „djeca na cesti“ (H78). Visina znaka škola ili simbola djece je uvijek 4,00 metara, a visina oznake X iznosi 8,00 metara. Širina crte za X oznaku jednaka je širini razdjelne crte. Iznimno, širina crte za X oznaku je 0,12 m ukoliko, zbog širine kolnika, nije moguće izvođenje razdjelne crte. Dodatne oznake za školu, X ili simbol „djeca na cesti“ se također mogu koristiti i u slučajevima kada pješački prijelaz nije označen [30]. Mjere i oblik izvođenja pješačkih prijelaza u blizini škole prikazani su na Slici 25.

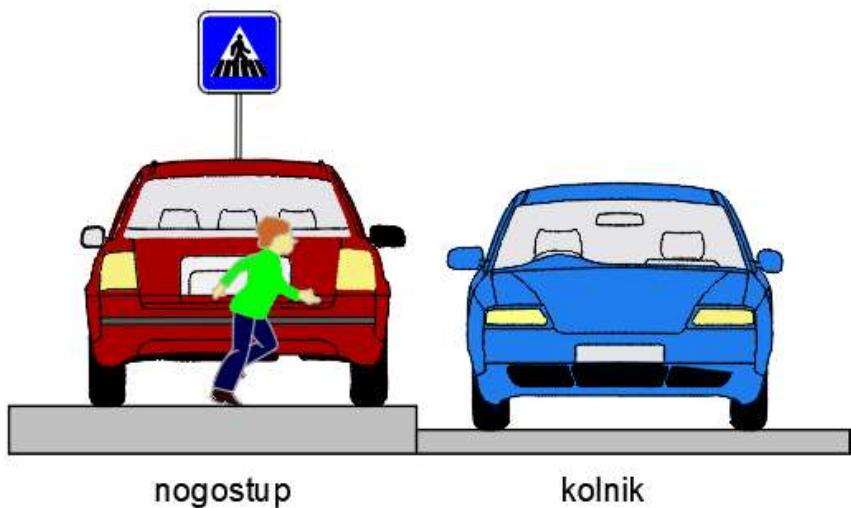
Slika 26. Vidljivost djece pješaka (obrada autora)

Smanjena vidljivost pješaka uzrok je prometnih nesreća kada vozači i pješaci poštuju prometna pravila. Potražnja za parkirnim mjestima u urbanim područjima povećana je naglim porastom prometa u zadnjih nekoliko desetljeća. Kao posljedica toga, mnogi vozači nepropisno parkiraju svoja vozila na ulicama i nogostupima čime smanjuju mobilnost pješaka i njihovu vidljivost. Glavni uzrok smanjene vidljivosti pješaka su vozila parkirana na udaljenosti manjoj od 5 m od pješačkog prijelaza. Parkirani automobili u blizini pješačkog prijelaza posebno negativno utječu na sigurnost djece pješaka koja su zbog svog niskog rasta potpuno zaklonjena iza automobila. Da bi se povećala sigurnost svih pješaka a posebno djece potrebno je onemogućiti parkiranje automobilima u blizini pješačkih prijelaza postavljanjem stupića ili izvedbom proširenja nogostupa (Slika 26.) [5 i 8].

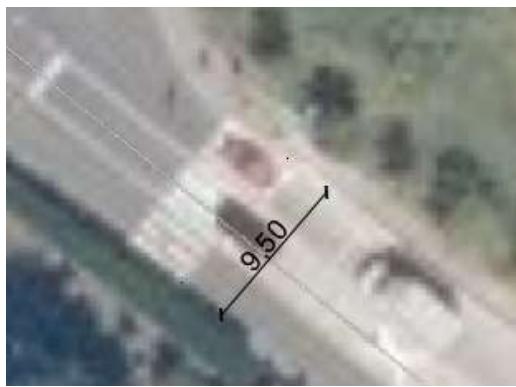
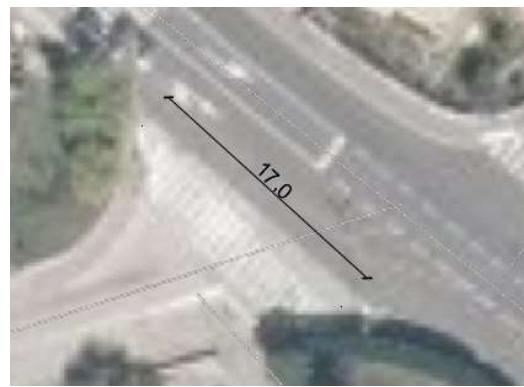
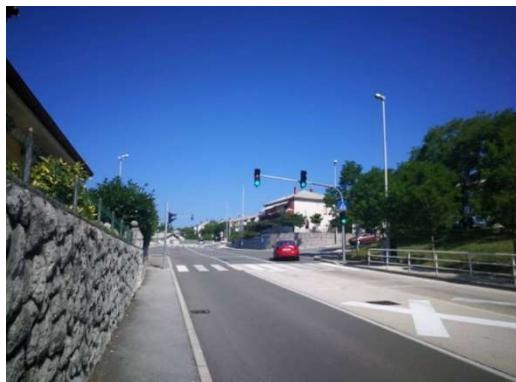
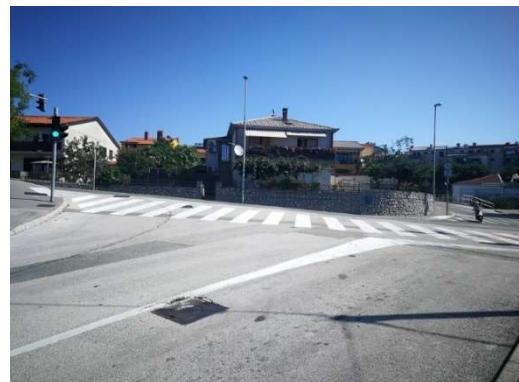
Slika 38. Analizirani pješački prijelazi u zoni OŠ Fran Franković

Kako bi se odredilo da li trajanje zelenog svjetla za pješake omogućava siguran prijelaz djece preko pješačkih prijelaza mjereno je vrijeme trajanja zelenog svjetla i vrijeme potrebno djeci da prijeđu pješački prijelaz. Na oba pješačka prijelaza zeleno svjetlo za pješake traje 10 sekundi. Pješački prijelaz 1 dugačak je 9,5 metara a pješački prijelaz 2 17 metara (Slika 38.). Prosječno vrijeme koje je potrebno djeci da prijeđu pješački prijelaz 1 je 7,0 sekundi a za pješački prijelaz 2 je 8,5 sekundi.

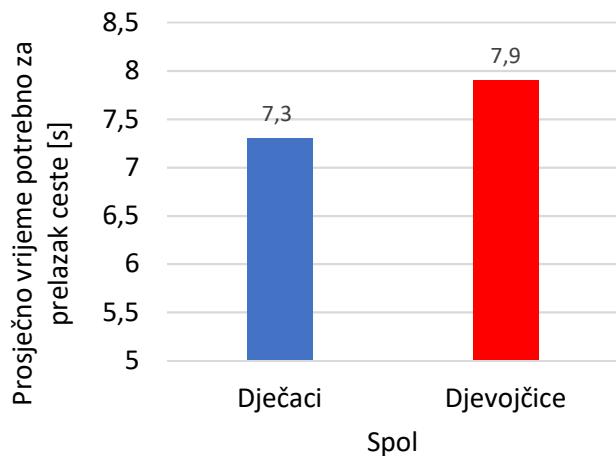
Slika 40. Prosječno vrijeme potrebno za prelazak pješačkog prijelaza ovisno o spolu

Kako bi se analiziralo da li pješačke prijelaze brže prelaze djevojčice ili dječaci izračunato je prosječno vrijeme potrebno za prelazak preko pješačkog prijelaza za svaki spol (Slika 40.).

Iz dijagrama je vidljivo da dječaci nešto brže prelaze pješački prijelaz od djevojčica odnosno da im je potrebno manje vremena za prelazak ceste. Dijagramom na Slici 41. prikazano je prosječno vrijeme potrebno za prelazak pješačkog prijelaza ovisno o dobnoj skupini. Analizirane su samo dobne skupine 2,3 i 4 budući da u ostalim skupinama nije zabilježen dovoljan broj djece za usporedbu. Iz dijagrama je vidljivo da dob djece ne utječe značajno na vrijeme potrebno za prelazak ceste.

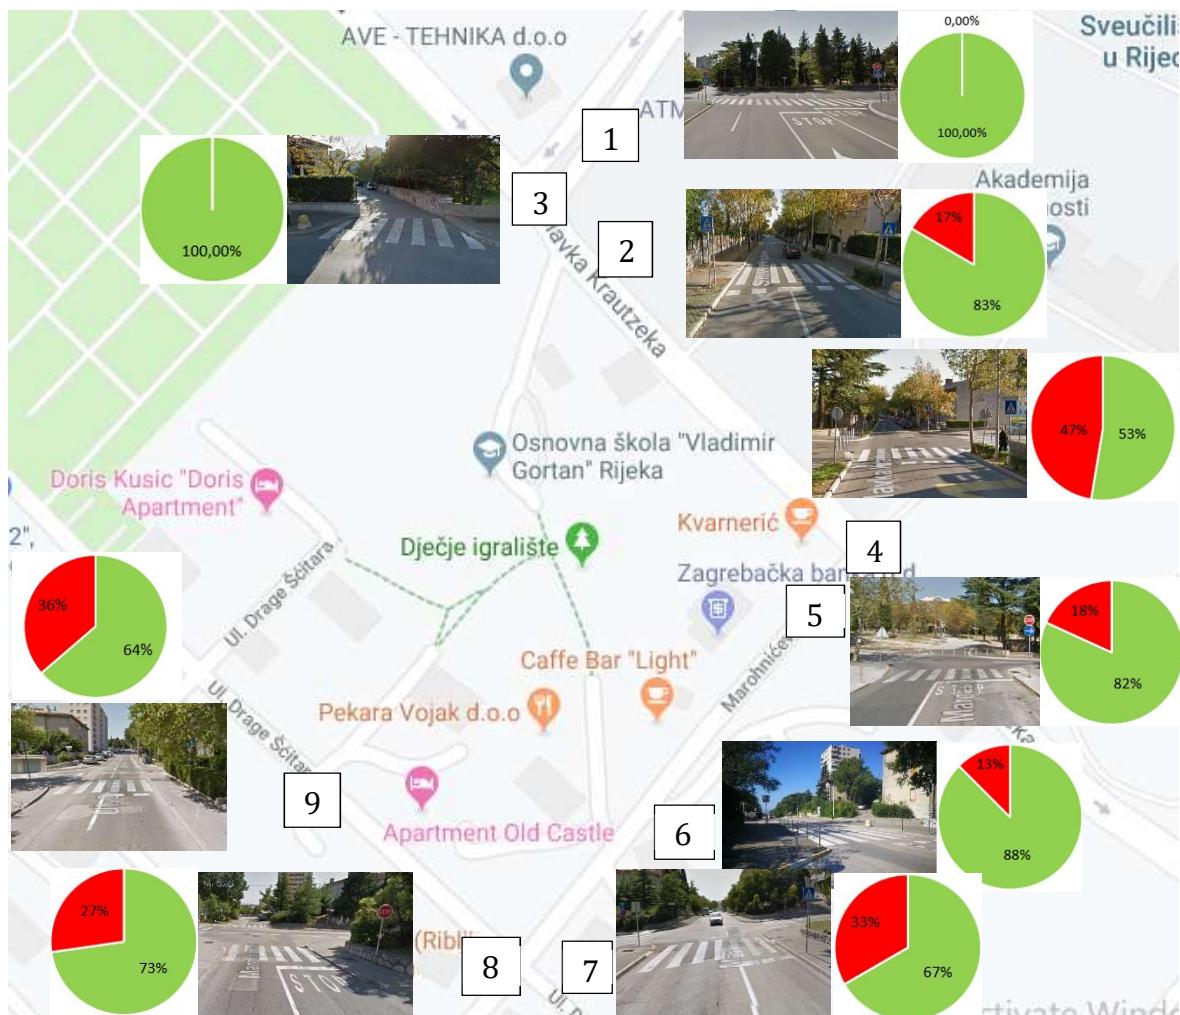
Slika 42. Lokacije pješačkih prijelaza na kojima je analizirano ponašanje vozača

U zoni osnovne škole Vladimir Gortan analizirano je ponašanje vozača na devet pješačkih prijelaza. Pješački prijelazi i ponašanje vozača prikazani su na karti na Slici 42.

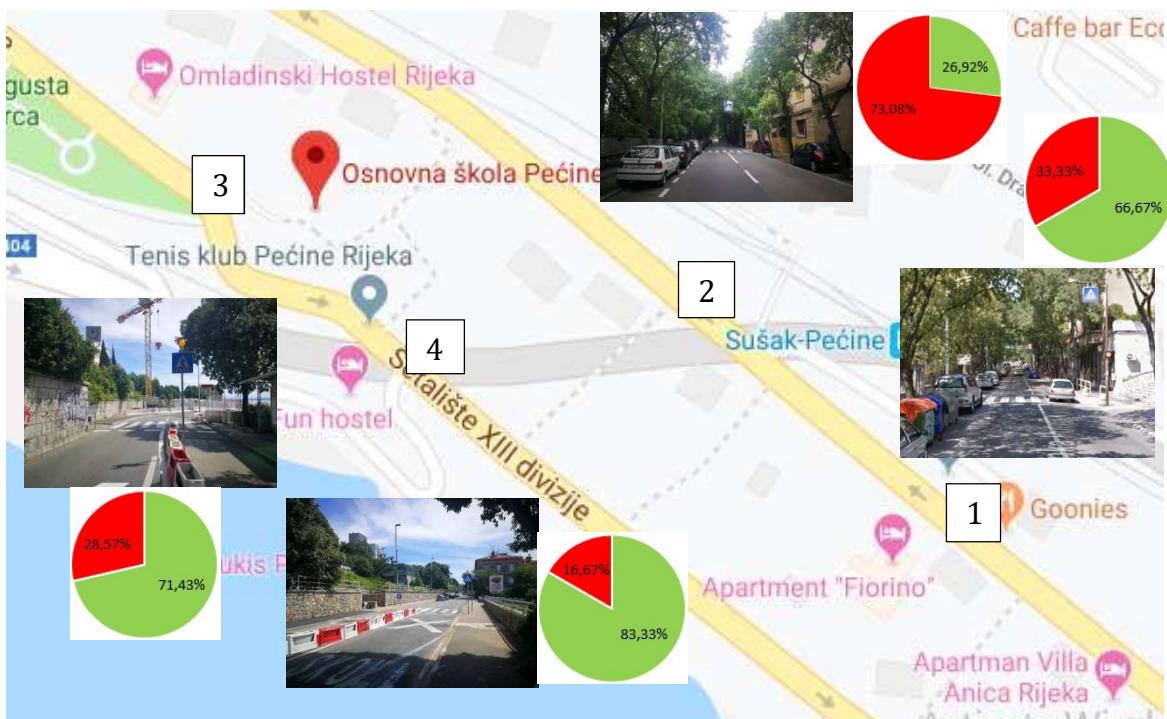
Slika 44. Lokacije pješačkih prijelaza i ponašanje vozača u zoni OŠ pećine

U zoni osnovne škole Pećine analizirano je ponašanje vozača na četiri pješačka prijelaza. Lokacije pješačkih prijelaza na kojima je analizirano ponašanje vozača prikazane su na karti na Slici 43. a uz lokaciju prikazani su analizirani pješački prijelazi i pored svakog pješačkog prijelaza prikazano je ponašanje vozača prilikom nailaska na pješački prijelaz.

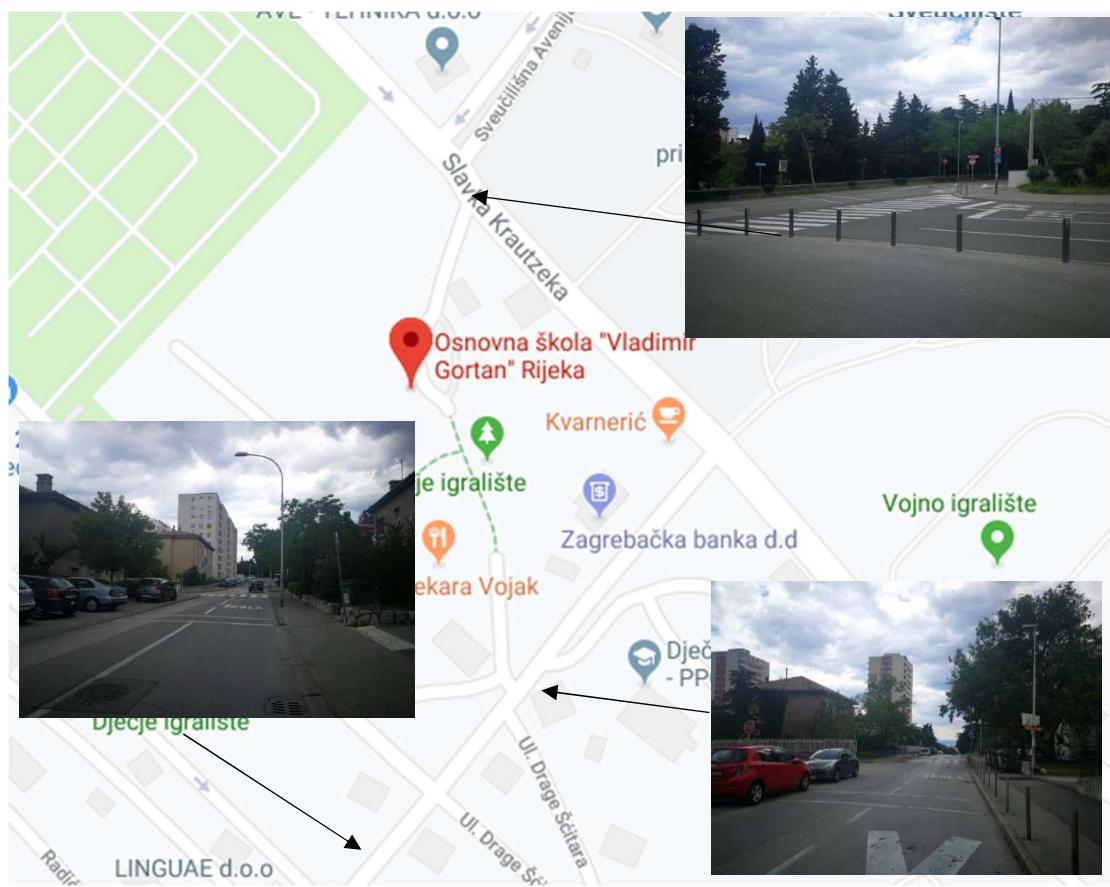
Slika 46. Lokacije na kojima se vozači nepropisno zaustavljaju u blizini OŠ Vladimir Gortan

Problem nepropisnog zaustavljanja vozača na prometnicama prilikom dovoženja djece u školu zabilježen je na tri lokacije u zoni Osnovne škole Vladimir Gortan. Prva lokacija je raskrižje Sveučilišne Avenije i ulice Slavka Krautzeka gdje je zabilježeno čak 26 vozača koji su se nepropisno zaustavili u raskrižju u razdoblju od pola sata. Druga lokacija na kojoj se vozači nepropisno zaustavljaju u zoni Osnovne škole Vladimir Gortan je u Ulici Drage Šćitara ispred pješačkog prijelaza. Na ovoj lokaciji zabilježeno je 5 vozača koji su se nepropisno zaustavili kako bi djeca izašla iz vozila. Treća lokacija je pješački prijelaz u Marohnićevoj ulici gdje je zabilježeno 12 vozača koji su se ne propisno zaustavili prilikom dovoženja djece u školu. Lokacije na kojima se vozači nepropisno zaustavljaju su prikazane su na Slici 46.

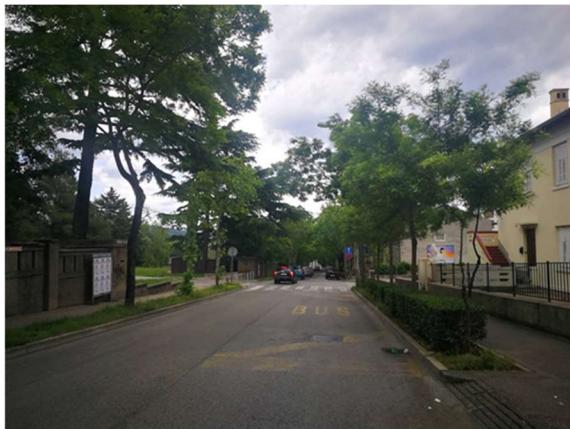
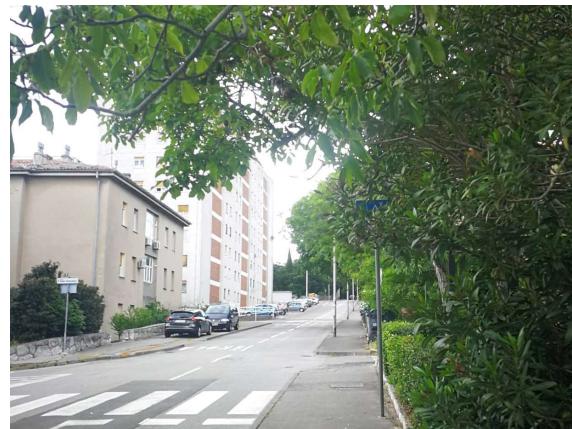
Slika 60. Loša vidljivost vertikalne signalizacije na pješačkim prijelazima 4 i 9

Iz Tablice 31. i Tablice 32. vidljivo je da su na svim pješačim prijelazima izvedene rampe koje omogućuju kretanje osobama s invaliditetom. Djeca najčešće za dolazak u školu koriste pješačke prijelaze broj 2,3,6,7,8 i 9. Vozači najčešće propuštaju pješake na pješačkim prijelazima 1,3,5 i 6. Vozači najmanje propuštaju pješake na pješačkom prijelazu 4, uzrok tome može biti loša vidljivost vertikalne signalizacije. Na svim pješačkim prijelazima je postavljena nova vertikalna signalizacija. Uočljivost vertikalne signalizacije je loša na pješačkim prijelazima 4 i 9 a na pješačkom prijelazu 5 ne postoji.

Vertikalna signalizacija je na prethodno spomenutim pješačkim prijelazima sakrivena krošnjama drveća (Slika 60.).

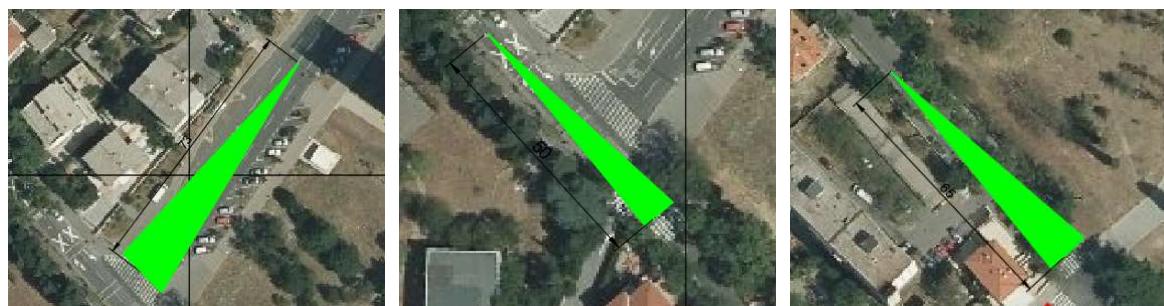
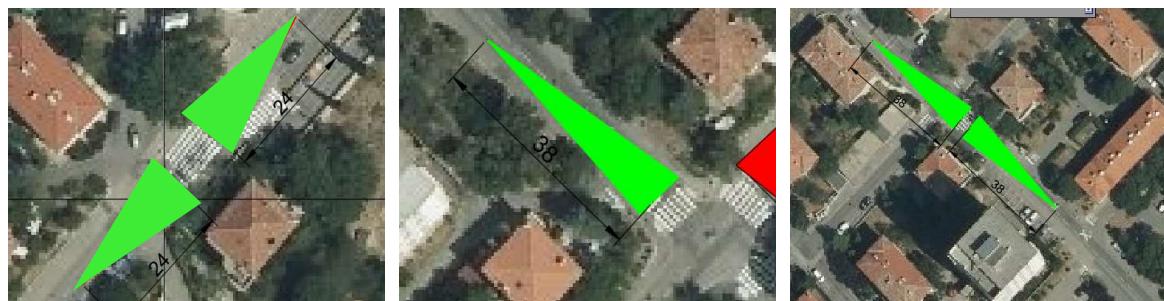
Slika 61. Pješački prijelazi na kojima je zadovoljena duljina zaustavne preglednosti

Zaustavna preglednost nije zadovoljena na pješačkom prijelazu 3 u ulici Prilaz Vladimira Gortana zbog zidova s lijeve i desne strane i parkiranih vozila koji zaklanjavaju pješake i na pješačkim prijelazima 5 i 7 u Marohničevoj ulici zbog vozila parkiranih na pješačkom prijelazu ili u blizini pješačkog prijelaza. Potrebne duljine zaustavne preglednosti izračunate na temelju dopuštenih brzine se značajno razlikuju od duljine zaustavne preglednosti izračunate na temelju brzine V<sub>85</sub> na pješačkim prijelazima 1, 8 i 9. Budući da je na tim lokacijama brzina V<sub>85</sub> znatno veća od dozvoljene brzine povećava se potrebna duljina zaustavne preglednosti. Na sljedećim slikama prikazane su potrebne duljine zaustavne preglednosti za sve pješačke prijelaze u zoni Osnovne škole Vladimir Gortan na temelju brzine V<sub>85</sub>, u Marohničevoj ulici i ulici prilaz Vladimira Gortana prikazane su duljine izračunate na temelju dopuštenih brzina budući da u tim ulicama nisu postavljeni brojači prometa. Na pješačkim prijelazima gdje je zadovoljena zaustavna preglednost trokut preglednosti je označen zelenom bojom a ukoliko preglednost nije zadovoljena trokut preglednosti je označen crvenom bojom. Na Slici 61. prikazani su pješački prijelazi na kojima je osigurana potrebna duljina zaustavne preglednosti.

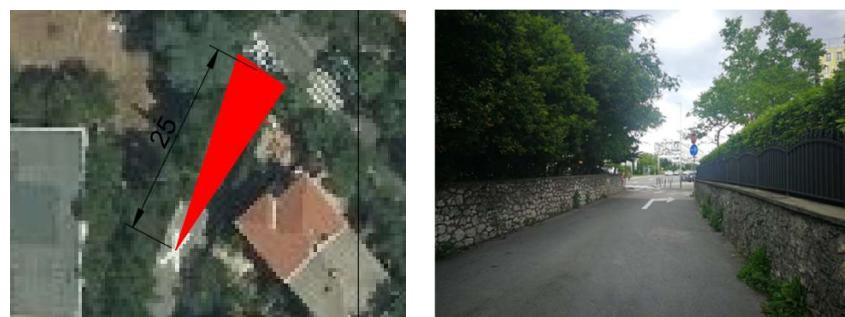
Pješački prijelaz 3

Na Slici 62. prikazani su pješački prijelazi na kojima nije zadovoljena duljina zaustavne preglednosti kao i uzroci smanjene vidljivosti pješaka.

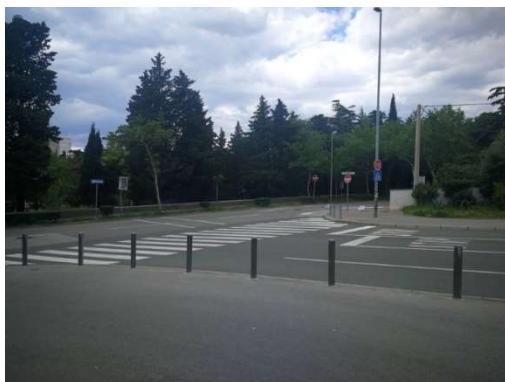
Slika 63. Pješački prijelaz 1

Na pješačkom prijelazu 1 postavljeni su metalni stupići kako bi se spriječilo parkiranje vozila u blizini pješačkog prijelaza i omogućila dobra vidljivost pješaka (Slika 63.) a na pješačkom prijelazu 6 (Slika 64.) postavljene su čak tri mjere za povećanje sigurnosti pješaka u obliku proširenja nogostupa, metalnih stupića i led katadioptera. Ove mjere pozitivno utječu na sigurnost pješaka budući da se čak 87% vozača zaustavilo na pješačkom prijelazu i propustilo pješake.

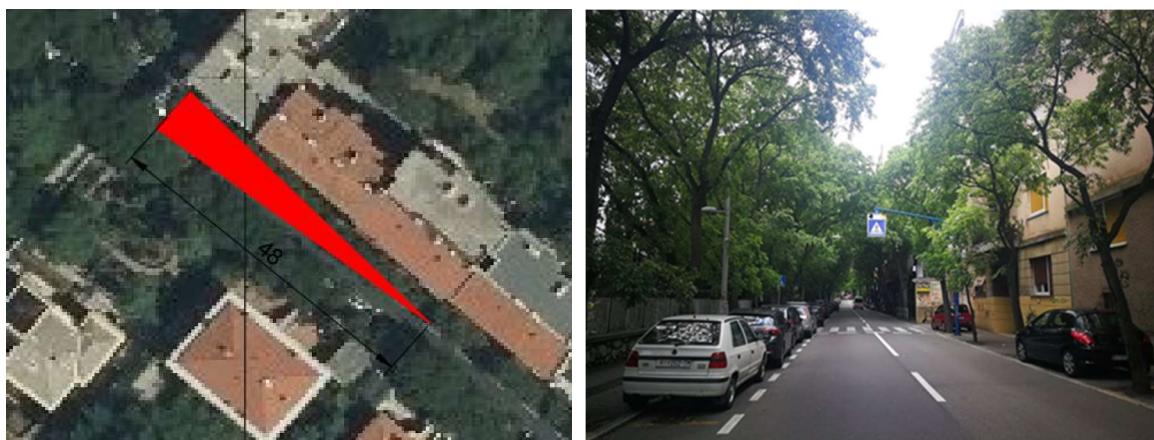
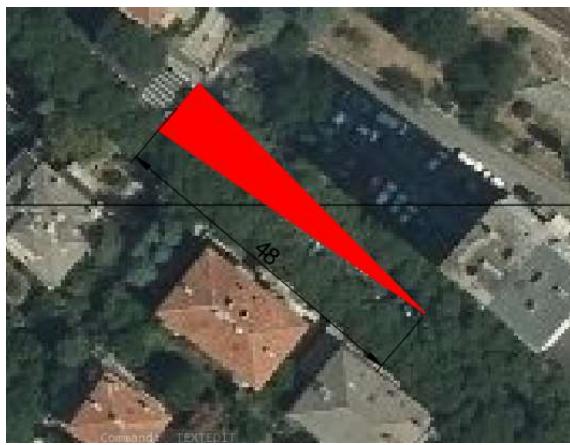
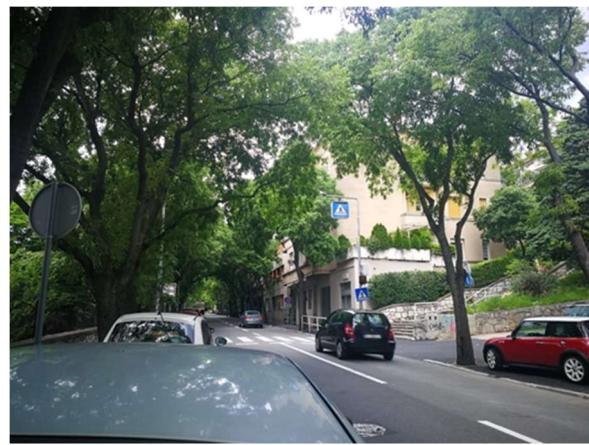
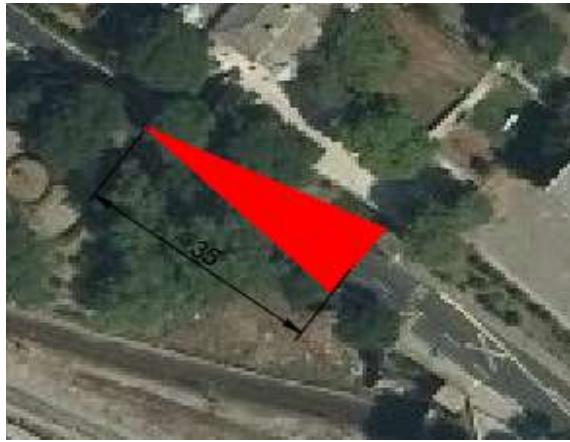
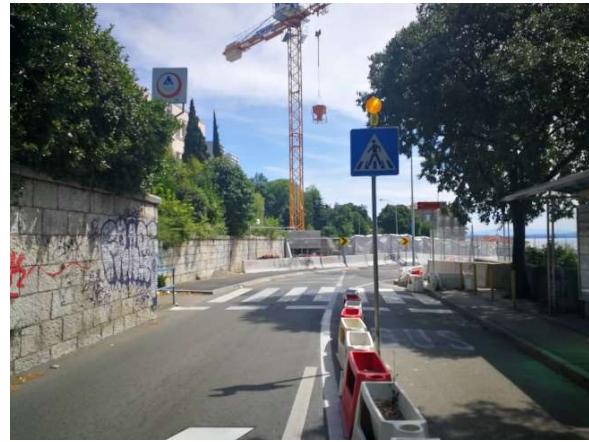
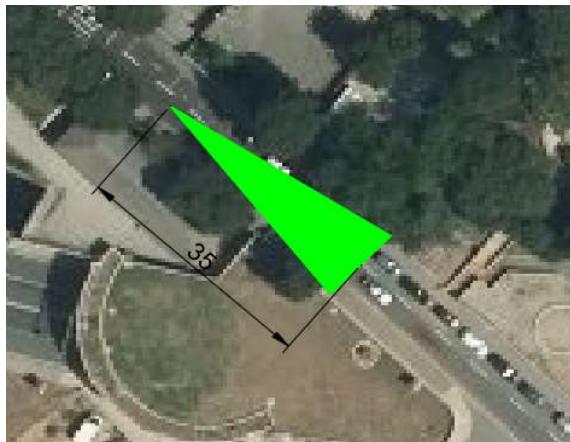
Slika 66. Potrebne duljine zaustavne preglednosti

Zaustavna preglednost izračunata (na temelju dopuštene brzine)		Zaustavna preglednost izračunata (na temelju brzine V85)		Uređenje pješačkog prijelaza
Potrebna	Zadovoljena	Potrebna	Zadovoljena	
48m	NE	61m	NE	Treptajuća LED svjetla
48m	NE	61m	NE	Treptajuća LED svjetla +katadiopteri+proširenje nogostupa
35m	NE	41m	NE	Treptajuća LED svjetla
35m	DA	41m	DA	Treptajuća LED svjetla

Iz Tablice 32. i Tablice 33. vidljivo je da su na svim pješačim prijelazima izvedene rampe koje omogućuju kretanje osobama s invaliditetom. Djeca najčešće za dolazak u školu koriste pješačke prijelaze broj 2, 3 i 4. Vozači najčešće propuštaju pješake na pješačkom prijelazu 4 koji se nalazi najbliže ulaza u školu. Vozači najmanje propuštaju pješake na pješačkom prijelazu 2, uzrok tome može biti loša vidljivost pješaka koji su zaklonjeni parkiranim vozilima. Na svim pješačkim prijelazima je postavljena nova vertikalna signalizacija. Uočljivost vertikalne signalizacije je dobra na svim pješačkim prijelazima. Zaustavna preglednost nije zadovoljena na pješačkim prijelazima 1 i 2 u Ulici Janka Polića Kamova zbog parkiranih vozila na pješačkom prijelazi i pored pješačkog prijelaza, te na pješačkom prijelazu 3 u ulici Šetalište XIII. divizije zbog zida s lijeve strane koji zaklanja pješake. Potrebne duljine zaustavne preglednosti izračunate na temelju dopuštenih brzina u odnosu na duljine zaustavne preglednosti izračunate na temelju brzina  $V_{85}$  se razlikuju za 13 metara u Ulici Janka Polića Kamova i 8 metara u ulici Šetalište XIII. divizije. Uzrok tome je brzina  $V_{85}$  koja je nešto veća od dozvoljene brzine pa se povećava potrebna duljina zaustavne preglednosti. Na Slici 66. prikazane su potrebne duljine zaustavne preglednosti za analizirane pješačke prijelaze u zoni Osnovne škole Pećine.

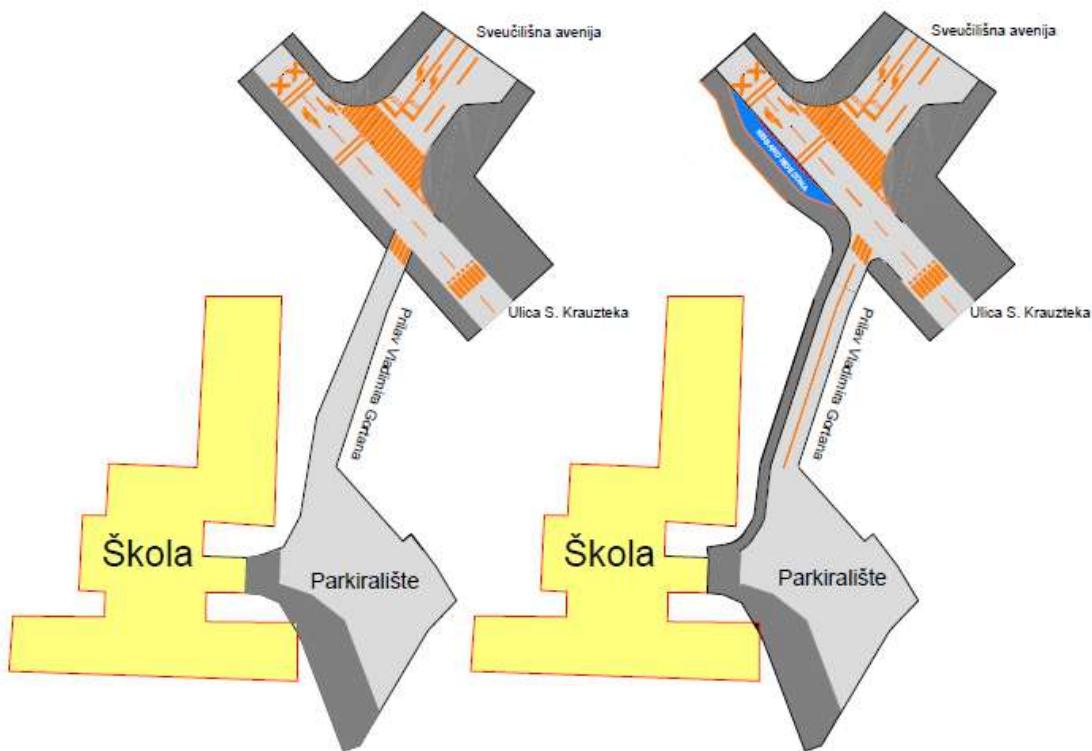
Slika 69. Prikazano je postojeće stanje i novo rješenje u blizini Osnovne škole Vladimir Gortan

Lokacija na kojoj je uočeno nekoliko nedostataka je pristup osnovnoj školi Vladimir Gortan. Pristup školi je ulicom Prilaz Vladimira Gortana koja je dvosmjerna i širine otprilike 5 metara a na nekim dijelovima i manje, uz to vozila su parkirana uz lijevi rub ulice što što onemogućava mimoilaženje vozila. Na ovoj lokaciji ne postoji nogostupi što znači da se djeca kreću na uskom prostoru između parkiranih automobila i automobila u pokretu što je vrlo opasno. Dodatne probleme na ovoj lokaciji stvaraju

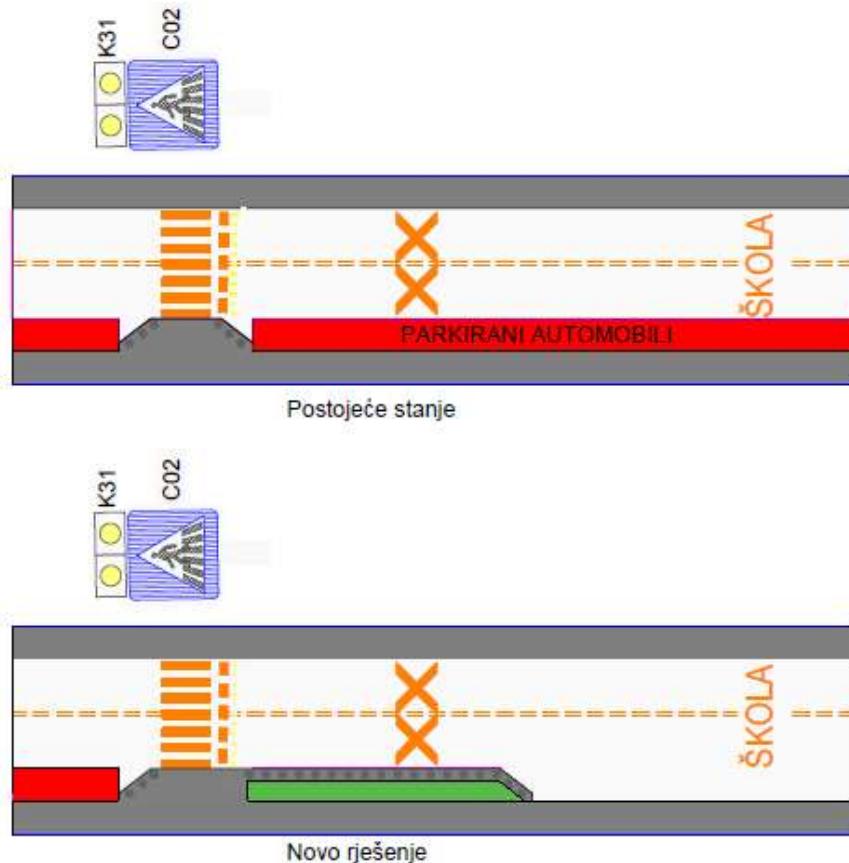
Slika 76. Prikaz postojećeg stanja i novog rješenja za pješački prijelaz 2 u Ulici Janka Polića Kamova

Na pješačkom prijelazu 2 u Ulici Janka Polića Kamova također se predlaže zabrana parkiranja na udaljenosti 15m od pješačkog prijelaza. Parkiranje je kao na prethodnom pješačkom prijelazu onemogućeno postavljanjem metalnih stupića a u prostoru dobivenom proširenje predlaže se sadnja niskog raslinja. Na Slici 76. Prikazano je postojeće stanje i novo rješenje za pješački prijelaz 1 u Ulici Janka Polića Kamova.

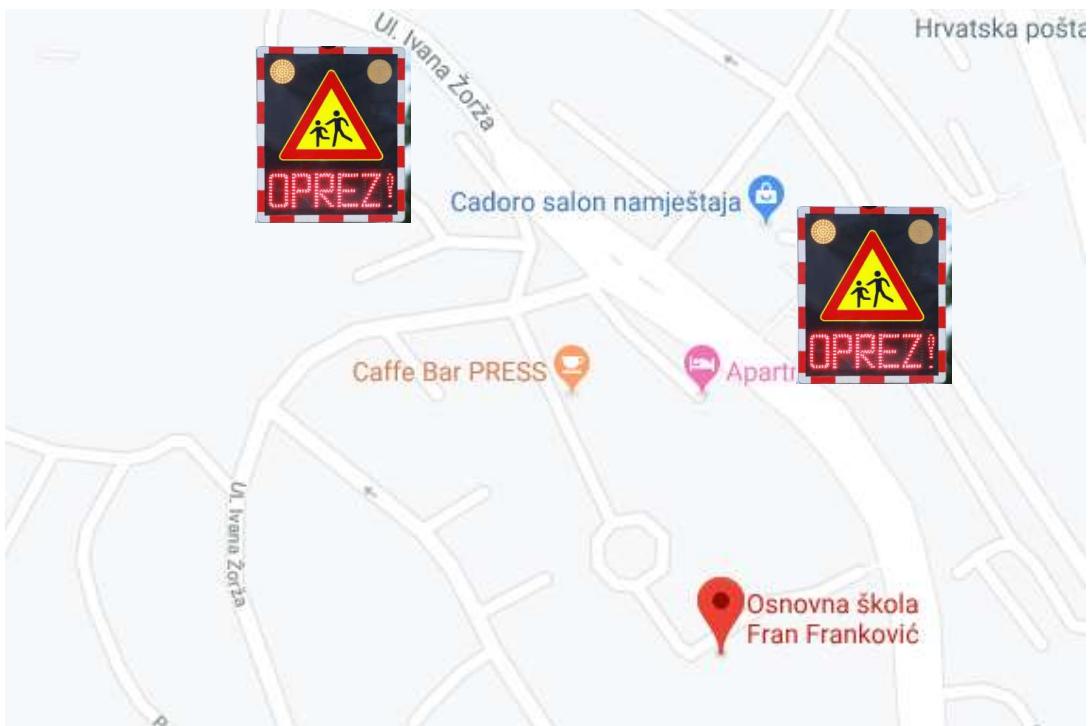
Slika 79. Lokacije postavljanja novih prometnih znakova

U Goranskoj ulici i ulici Ivana Žorža također se predlaže postavljanje prometnog znaka djeca na cesti sa treptajućim svjetlima kako bi se vozače dodatno upozorilo na prisustvo djece u prometu. Lokacije postavljanja prometnih znakova prikazane su na Slici 79.
