Master's thesis / Specijalistički diplomski stručni

Degree Grantor / Ustanova koja je dodijelila akademski / stručni stupanj: **University of Rijeka, Faculty of Civil Engineering / Sveučilište u Rijeci, Građevinski fakultet**

**Najveća istarska ponornica - Pazinčica**

**Specijalistički diplomski stručni studij  
Prirodne osnove vodnih pojava u priobalju**

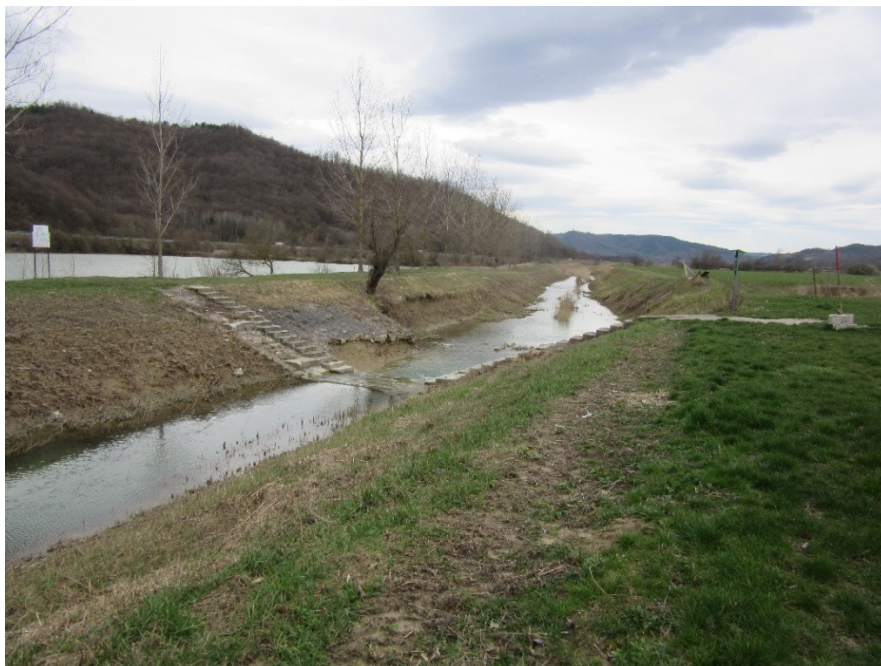
Flišni sedimenti obiluju glinovitim česticama pa se uz tok Pazinčice i njenog izvorišnog ogranka Borutskog potoka nalaze i bare (Slika 3) koje su najviše nastale iskapanjem gline za nekadašnju ciglanu u Cerovlju, koja svoju proizvodnju datira iz 1904. godine. Samo nalazište je iscrpljeno za komercijalnu eksploataciju već 1975. godine (stoga se ciglana nedugo zatim okreće proizvodnji betonskih blokova).<sup>9</sup>

*Slika 3: Borutski potok s uređenom barom<sup>10</sup>*

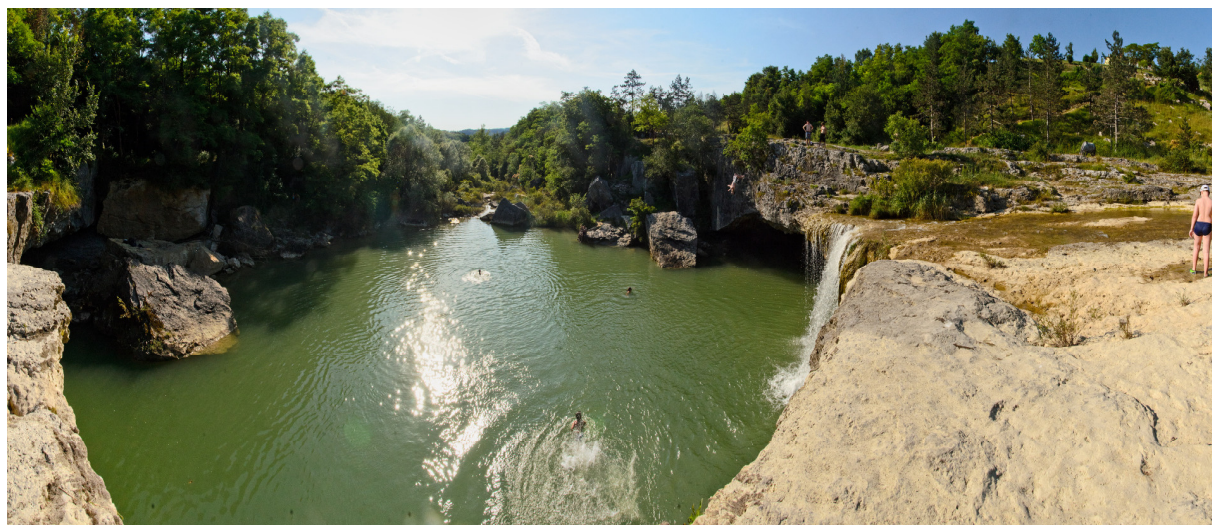
Najatraktivniji dio toka Pazinčice osim same Pazinske jame je Zarečki krov (v. Slika 4, Slika 5), udaljen 4000 metara uzvodno od ponora, a koji je svoje ime dobio po naselju Zarečje koji je nedaleko od Zarečkog krova i zbog svog krovolikog oblika vapnenačke stijene preko koje u vidu slapova prelijeva Pazinčica. Slap koji je tu formiran slijeva se s 10 metara visoke stijene koja se nadvila nad isto toliko duboko jezero te je ujedno najveće jezero na Pazinčici. Kako je Zarečki krov sačinjen od vapnenca, tu počinju poniranja voda iz korita Pazinčice te manji dio vode protječe kroz stijensku masu i nizvodnije se javlja u vidu nekoliko manjih izvora. Nakon toga započinje nizvodniji, kanjonski dio toka. Korito je do dubine 2,0 m i ono dotječe do mosta Dušani. Zbog nedovoljne propusnosti ponora, prilikom oblinih kiša u Pazinskoj se jami formira jezero koje se pri većim poplavama pruža sve do kanjonskog dijela.

*Slika 4: Zarečki krov - Vodopad i kupalište<sup>9</sup>*

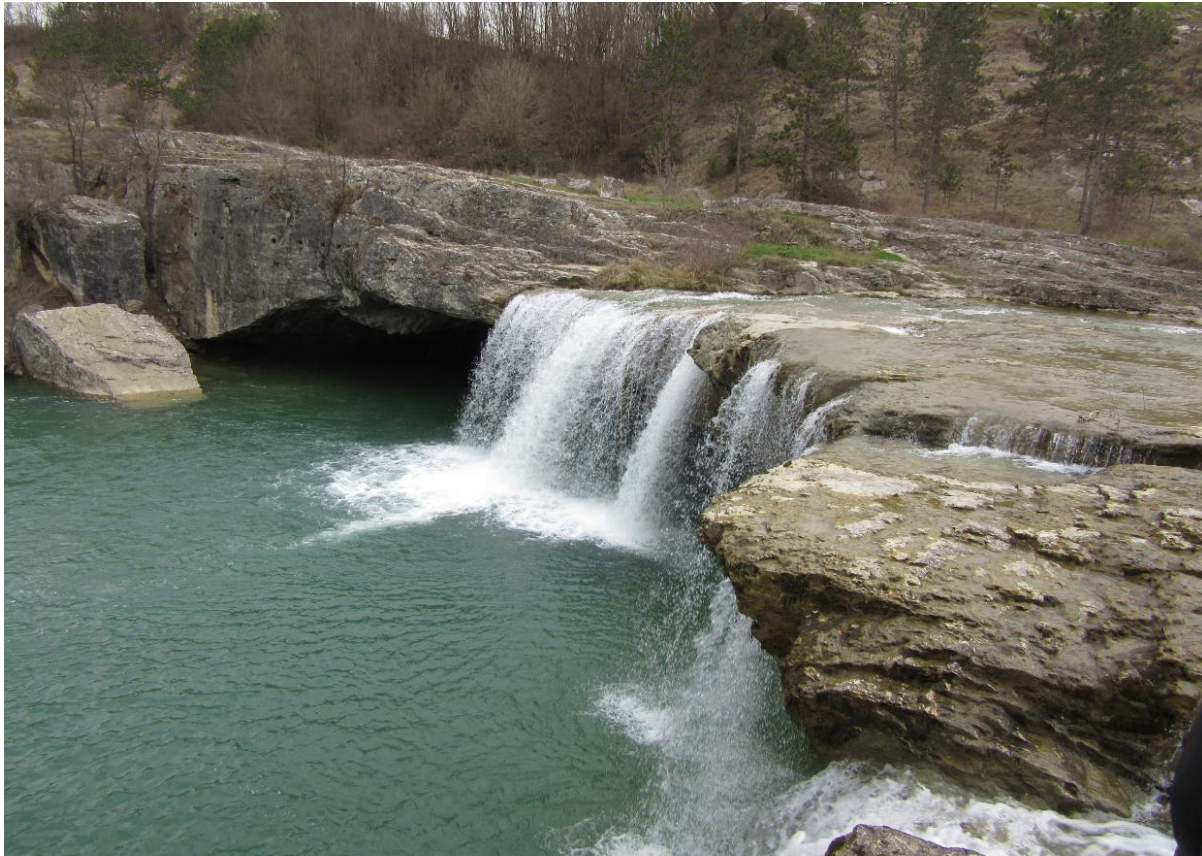
Slika 5: Zarečki krov<sup>12</sup>

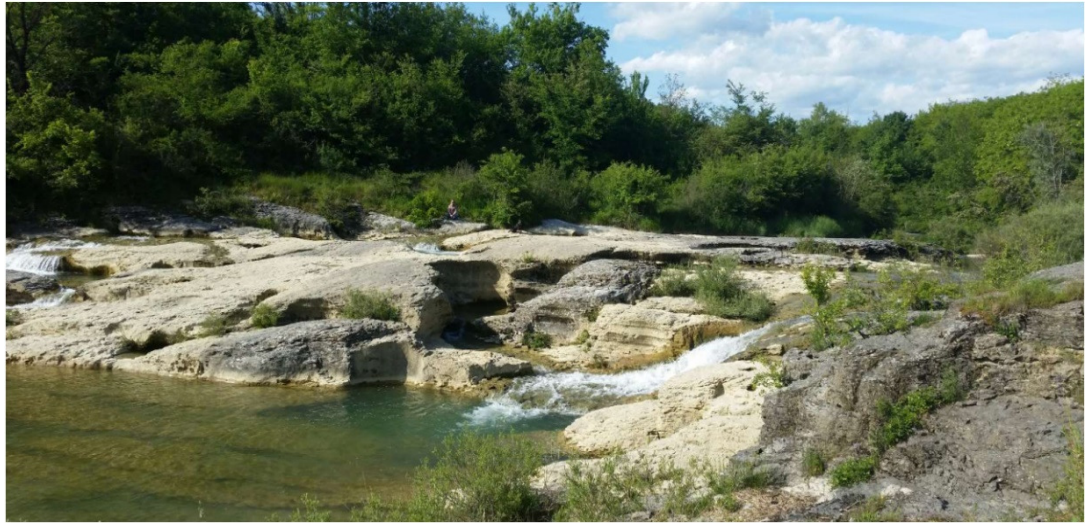
Na poziciji Pazinskog krova koji je na duljini od 340 metara protežu se izdubljena kaskadna mala jezerca koja su od vapnenačke stijene i iz kojih se voda prelijeva iz jednog u drugo (v. Slika 6). Uzvodno od ponora Pazinčice oko 1100 metara nalazi se prirodni vodopad koji se zove Pazinski krov, visina vodopada je oko 3 metara. (v. Slika 7, Slika 8).

*Slika 6: Jezerca Pazinčice<sup>11</sup>*

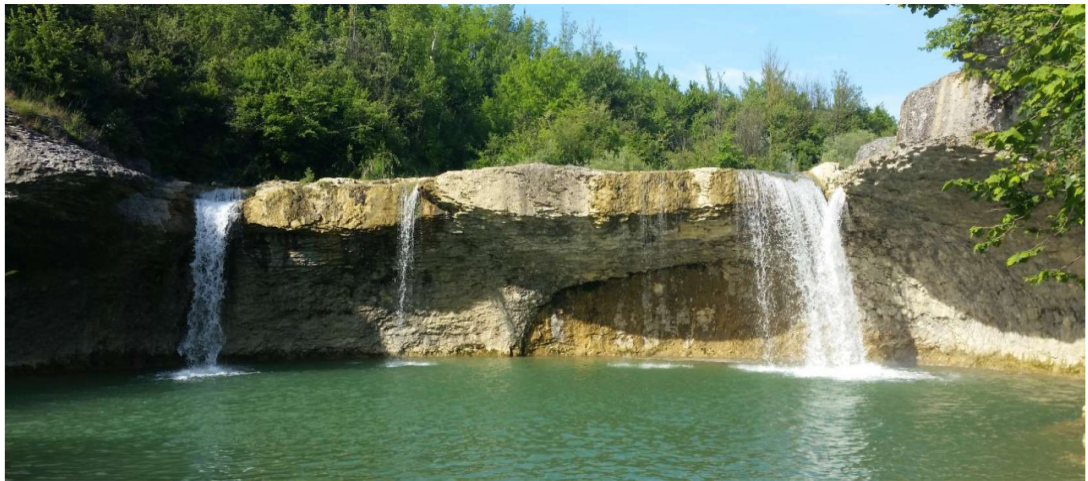
*Slika 7: Pazinski krov<sup>11</sup>*

Pazinski krov manji je od Zarečkog krova. Prilikom sušnog razdoblja, u većino slučajeva nema vode u jezercu pod vodopadom, te se tad ispod slapa mogu uočiti ostaci mlina. Mlin koji se nalazi ispod slapa bio je jednim djelom usječen u stijenu i naslonjen na nju.

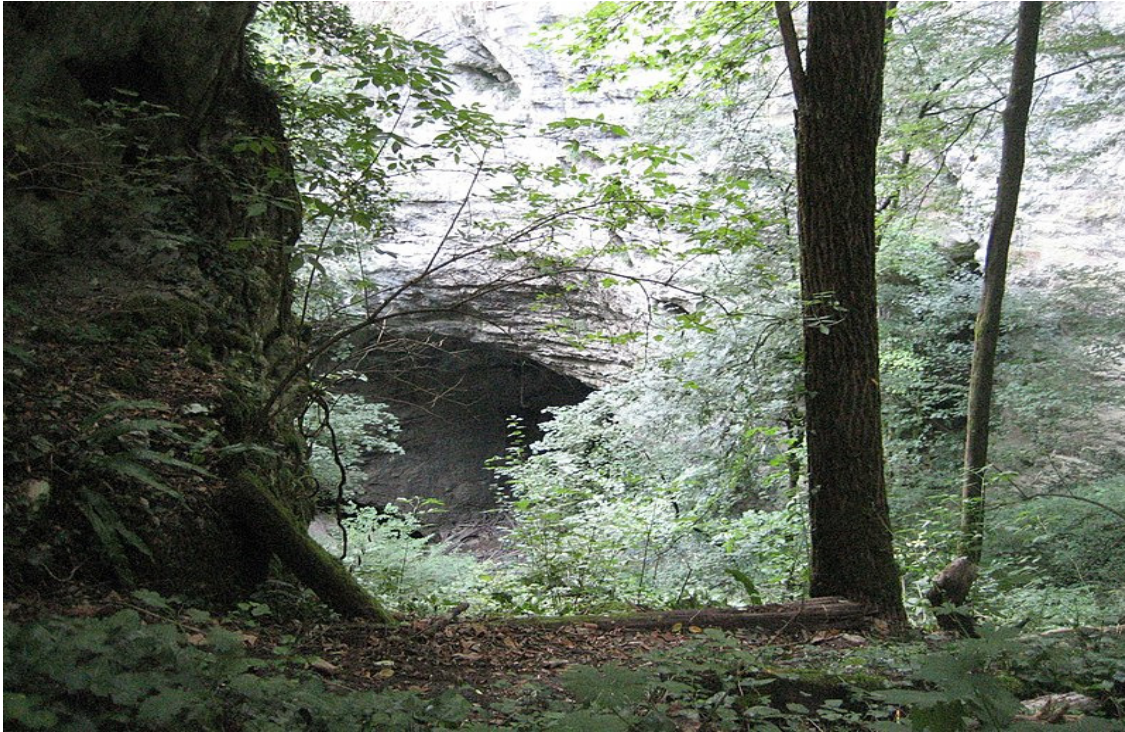
Oko 250 metara od ponora u blizini kanjona Pazinske jame, nalazi se profil pješačkog mosta Vršić, mjesto se kojeg se pruža bogati pogled na cjelokupnu depresiju Pazinske jame. Tektonski i hidrološki utjecaji su pridonosili veliki udio u formiranju Pazinske jame, pa se zato naziva speleološkim objektom poligenetskog tipa. Gornjokredni uslojeni vapnenci su zahvaćeni velikim pukotinama u pravcu SZ – JI, a time je stvorena tektonska predispozicija za genezu jame i kanjona Pazinčice. U podzemlje kad se jedan takav nastali prolaz otvori a bujične vode Pazinčice ga oblikuju što širenjem, što produbljivanjem. Zatim nakon toga dolazimo do ulaza u sam ponor i najspektakularniju prirodno – speleološku lokaciju u Istri – špilju Pazinske jame (v. Slika 9).<sup>15</sup>

*Slika 9: Ulaz u ponor Pazinčice<sup>11</sup>*

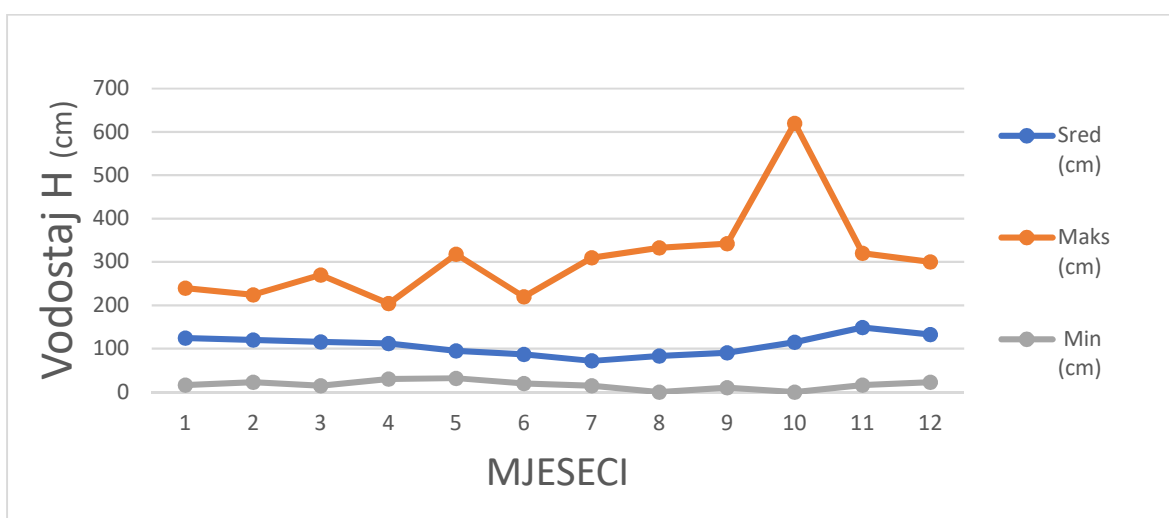
Slika 14: Unutargodišnja raspodjela maksimalnih vodostaja sa postaje Dubrovica – Pazinčica od 1954. do 2016. godine

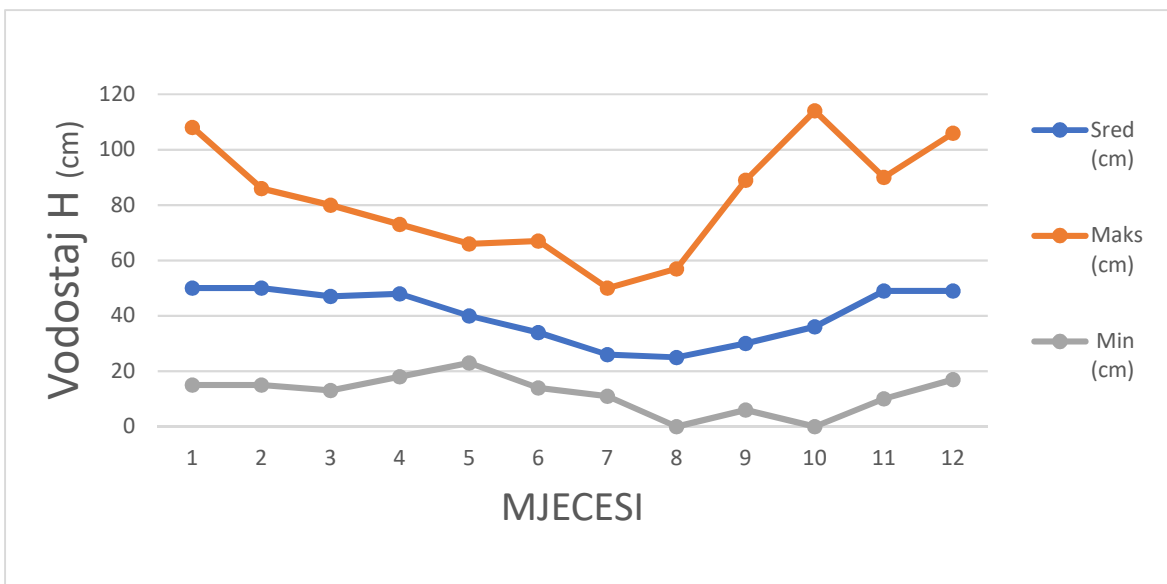
Slika 15: Unutargodišnja raspodjela srednjih godišnjih vodostaja sa postaje Dubrovica – Pazinčica od 1954. do 2016. godine

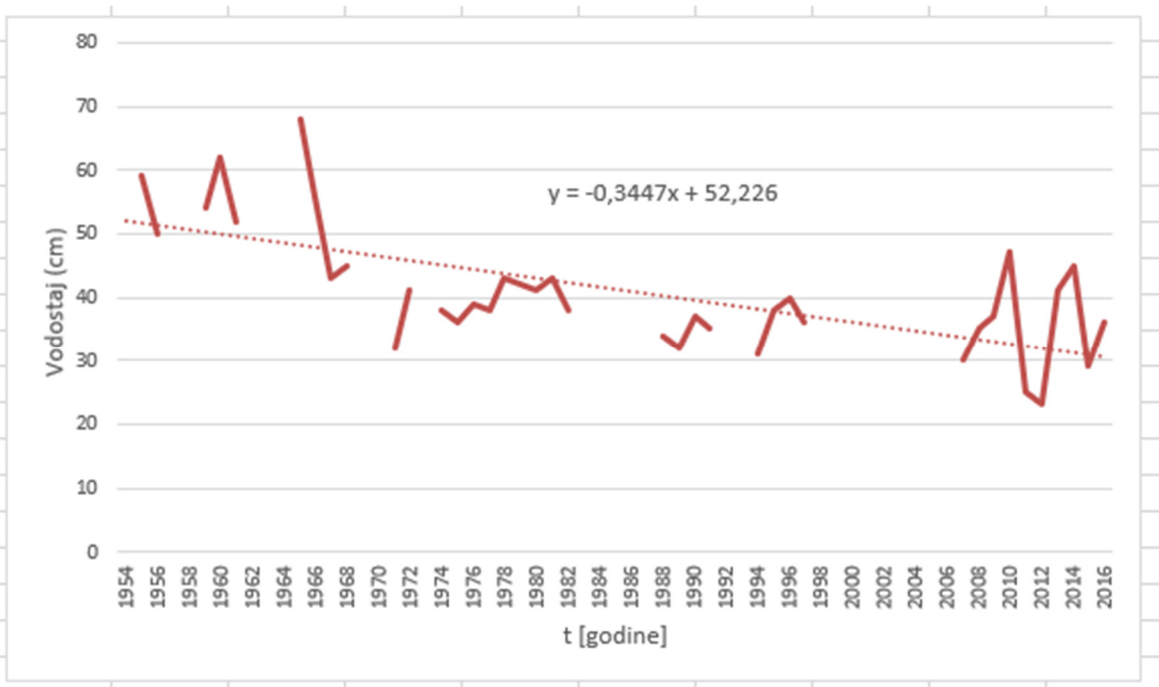
Slika 18: Prikaz trenda srednjeg vodostaja od 1954. do 2016. godine

Na Slici 17, 18, 19 su prikazani hodovi za minimalan, maksimalan i srednji vodostaj. Hod godišnjeg maksimalnog vodostaja na stanici Dubravica – Pazinčica za niz od 1954. – 2016. dan je na Slici 17. Iz slike je vidljivo da maksimalni godišnji vodostaj varira. 1964. godine je zabilježen najveći vodostaj a iznosio je 520 cm, zatim sve do 1993. godine nije zabilježen veći vodostaj. Ali 1993 godine najveći vodostaj je bio veći od prethodnog i iznosio je 620 cm. Zatim slika 18 prikazuje trend srednjeg godišnjeg vodostaja, vidljivo je da nedostaju podaci zbog toga što u razdobljima kad je bilo presušivanja nije moguće definirati numeričke pokazatelje. Slijedeća slika je slika 18 koja prikazuje trend minimalnog vodostaja te je vidljivo da postoje variranja, te da je u zadnjih nekoliko godina vodostaj konstantan koji se kreće od 0 – 15 cm. Razlog tome je da se nastoji spriječiti potpuno presušivanje pazinčice zabranama zahvaćanja vode za navodnjavanje iz korita pazinčice, a što ranijih godina nije bilo slučaj.

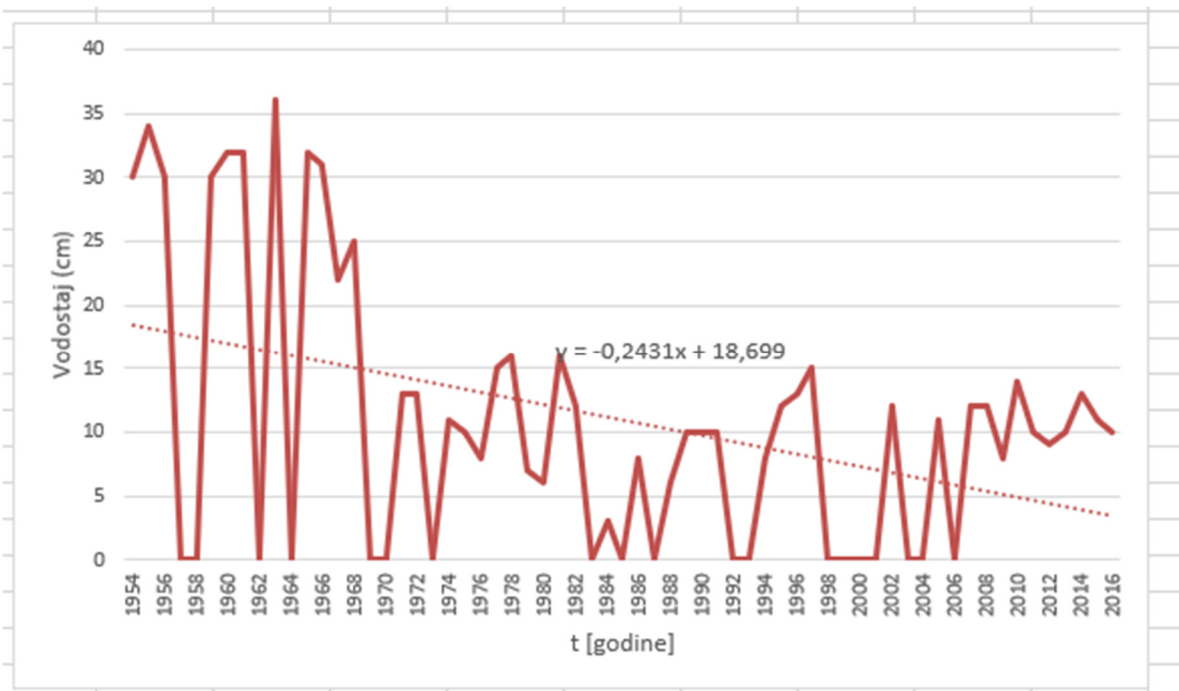
Slika 19: Prikaz trenda minimalnog vodostaja od 1954. do 2016. godine

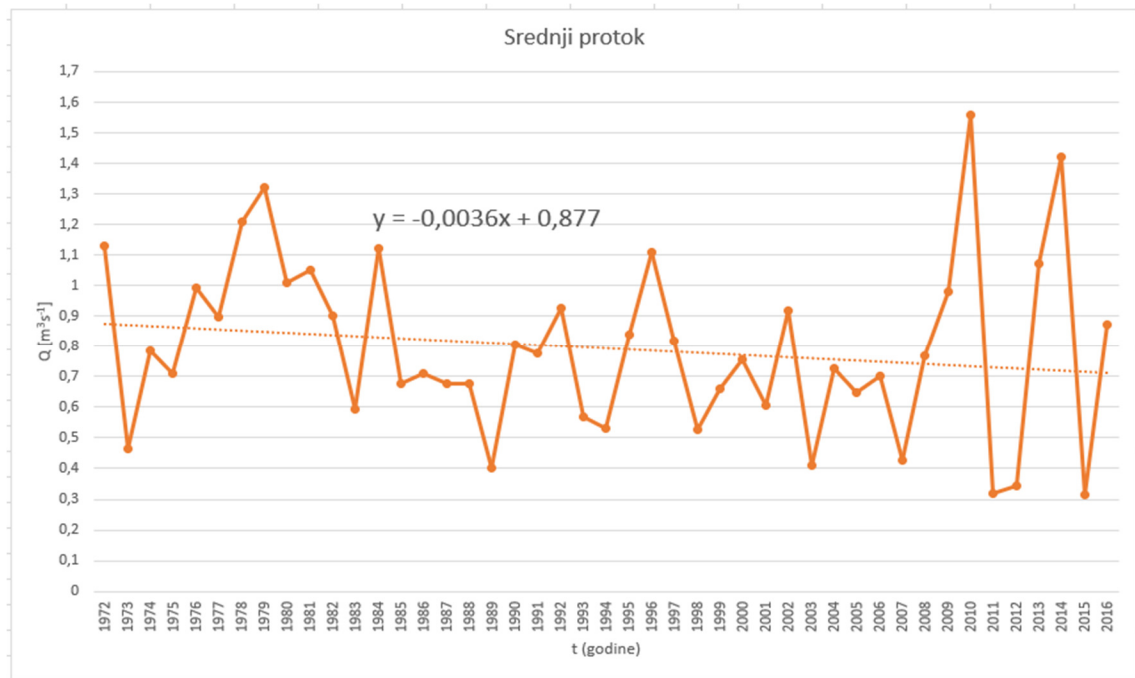
Slika 23: Trend kolebanja srednjih godišnjih protoka s postaje Dubravica za razdoblje 1972. – 2016.

Hod srednjih godišnjih protoka na stanici Dubravica – Pazinčica za niz od 1972. – 2016. dan je na Slici 23. iz slike je vidljivo da srednje godišnje protoke variraju u granicama od  $0,31 \text{ m}^3 \text{ s}^{-1}$  (2015.) do  $1,58 \text{ m}^3 \text{ s}^{-1}$  (2010.). Vidljivo je da postoji trend opadanja protoka od  $36 \text{ l s}^{-1}/10$  god, međutim u proteklih nekoliko godina javljaju se ekstremi sa najmanjim i najvećim protocima.

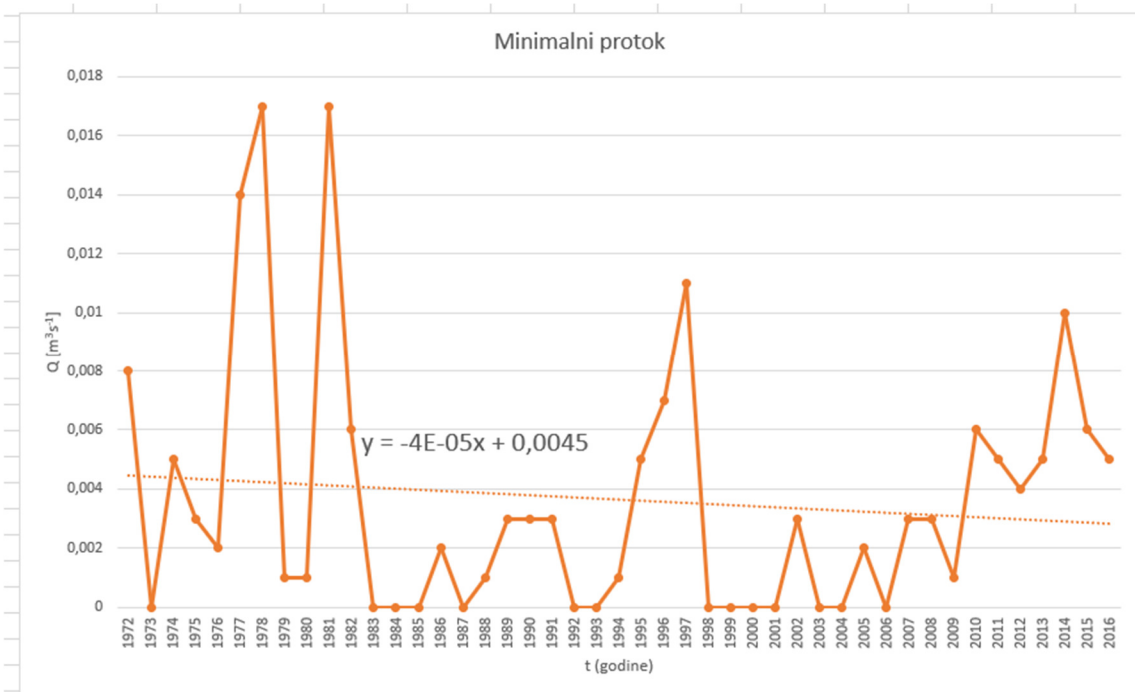
Slika 24: Trend kolebanja minimalnih godišnjih protoka s postaje Dubravica za razdoblje 1972. – 2016.

Slijedeće slike prikazuju hod minimalnih i maksimalnih protoka na stanici Dubravica – Pazinčica za razdoblje 1972. – 2016. Iz Slike 12 i Slike 13 vidljivo je da minimalni i maksimalni godišnji protok varira te da kod minimalnih protoka postoji trend opadanja protoka, a kod maksimalnih trend njihova porasta. Zapaža se da i od 2006g. nije bilo zabilježenih pojava potpunog presušivanja Pazinčice na profilu hidrološke postaje Dubravica, a što je vjerojatni rezultat pojačanih napora svih institucija koje se bave vodama da se tijekom ljetnih sušnih razdoblja onemogućiti korištenje voda za navodnjavanje iz neposrednih zahvata na uzvodnijem dijelu njenoga toka.

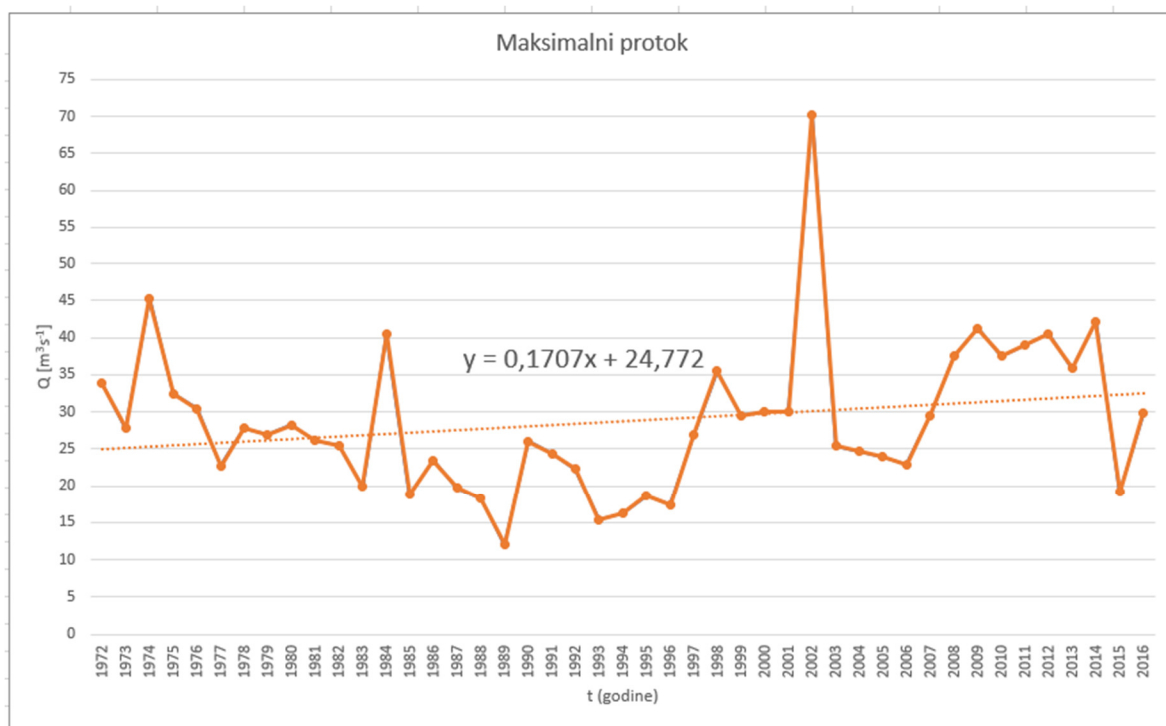
Slika 25: Trend kolebanja maksimalnih godišnjih protoka s postaje Dubravica za razdoblje 1972. – 2016.

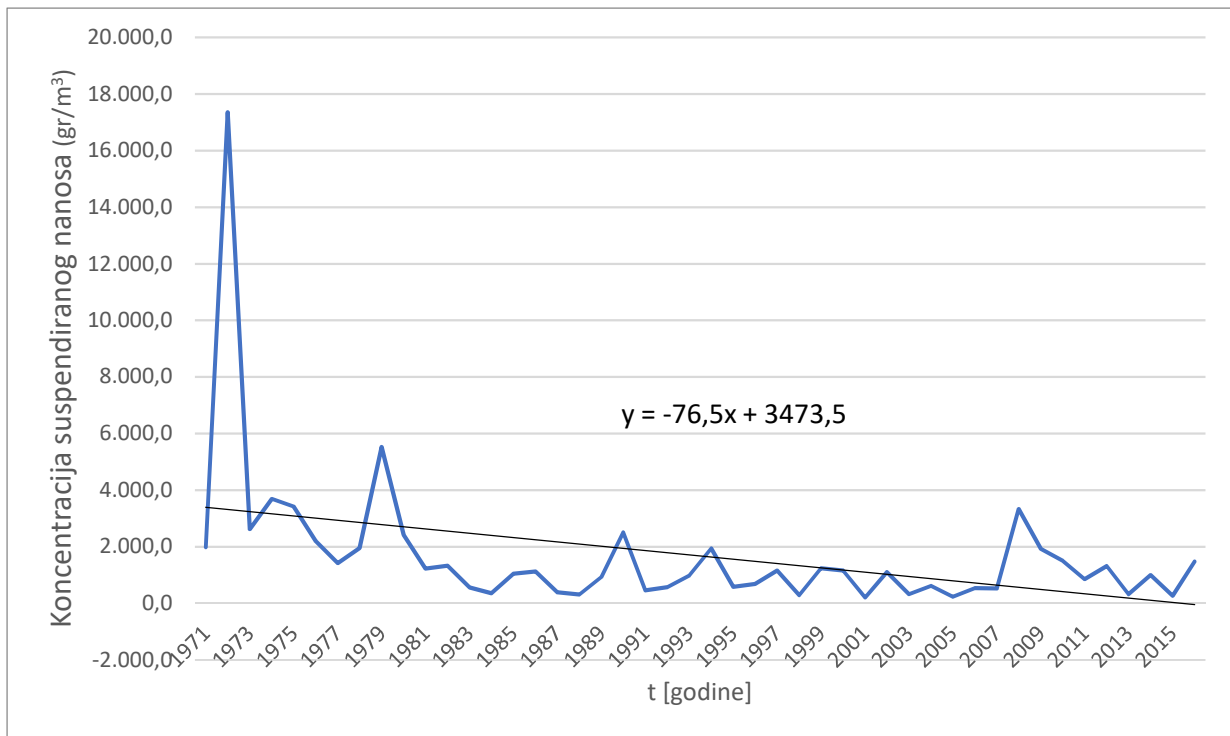
Slika 29: Prikaz trenda maksimalne koncentracije suspendiranog nanosa na postaji Dubravica – Pazinčica od 1971. do 2016. godine

Na slici 29, 30 i 31 su prikazani hodovi minimalne, maksimalne i srednje koncentracije suspendiranog nanosa na postaji Dubravica – Pazinčica od 1971. godine do 2016. godine. Kada je trend u pitanju vidljivo je da je u sva tri slučaja tren u opadanju. Ukoliko se gleda onda je vidljivo da je najveća koncentracija suspendiranog nanosa iznosila 17355,0 gr/m<sup>3</sup>, davne 1972. godine. Zatim na slici 30, je prikazan trend srednje koncentracije suspendiranog nanosa koncentracije od 23,2 gr/m<sup>3</sup>. A na slici 31 prikazana je minimalna koncentracije suspendiranog nanosa koja je iznosila 0,0 gr/m<sup>3</sup>.

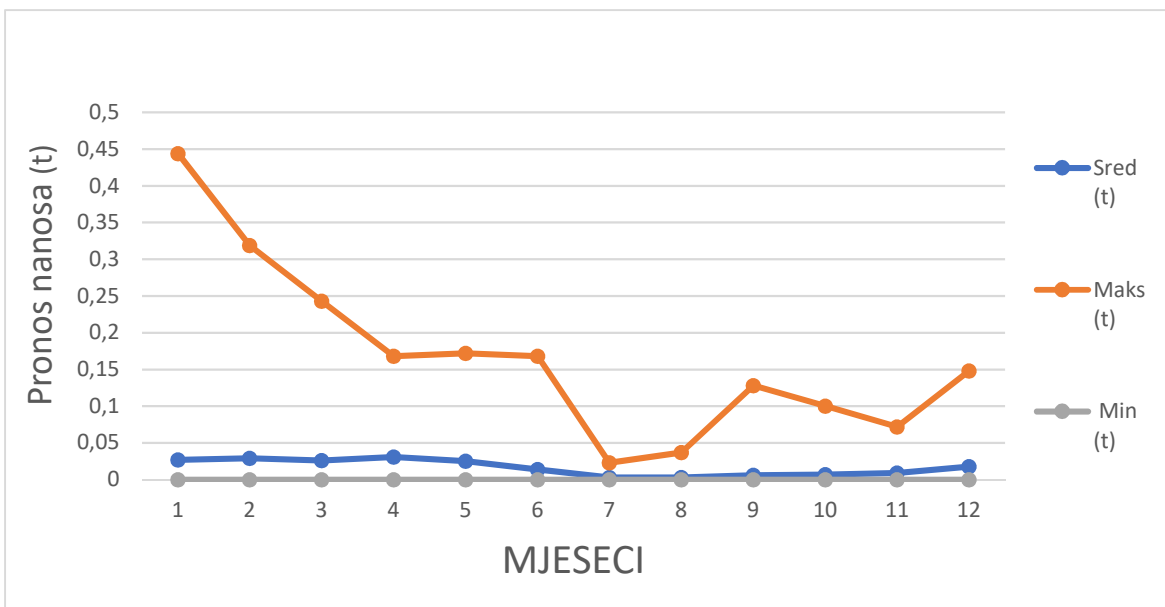
Slika 34: Unutargodišnja raspodjela minimalnog godišnjeg pronosa nanosa od 1972. do 2015. godine

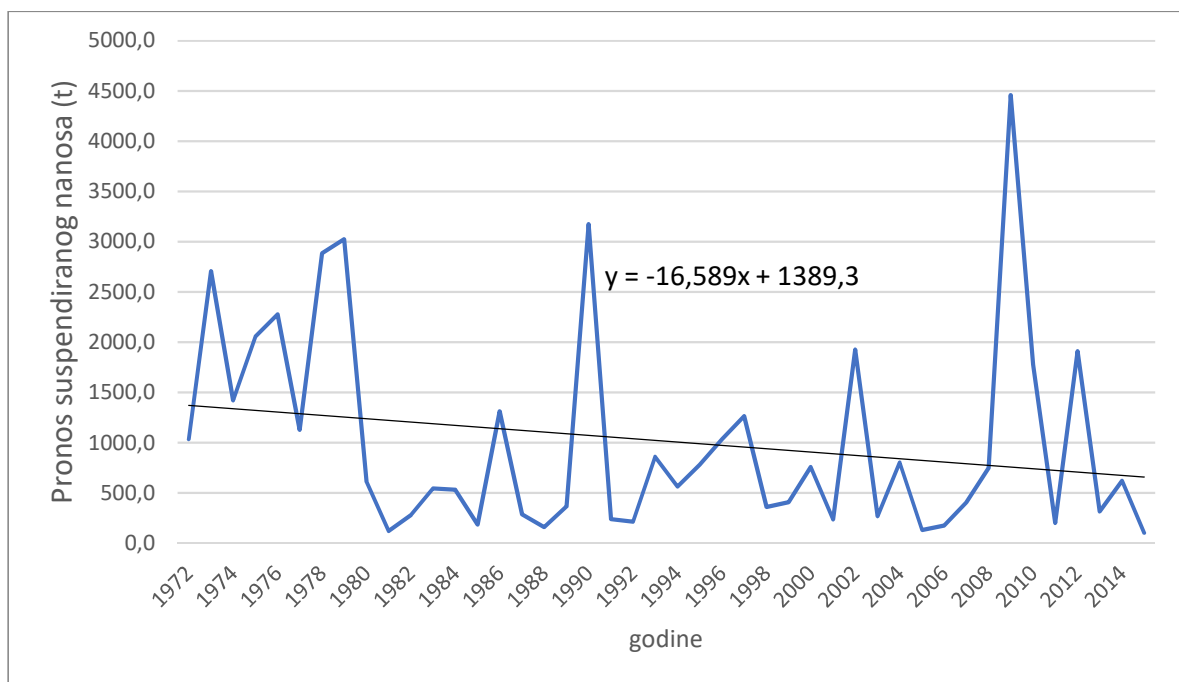
Slika 35: Prikaz trenda maksimalnog pronosa nanosa od 1972. do 2016. godine

Na slici 35, 36, 37, su prikazani trendovi za maksimalni, srednji i minimalni pronos nanosa. Kada se sagleda sva tri trenda pronosa nanosa onda se može reći da je kod sva tri slučaja trend u opadanju. Također može se reći da kod srednjeg pronosa nanosa je trend najviše u opadanju.

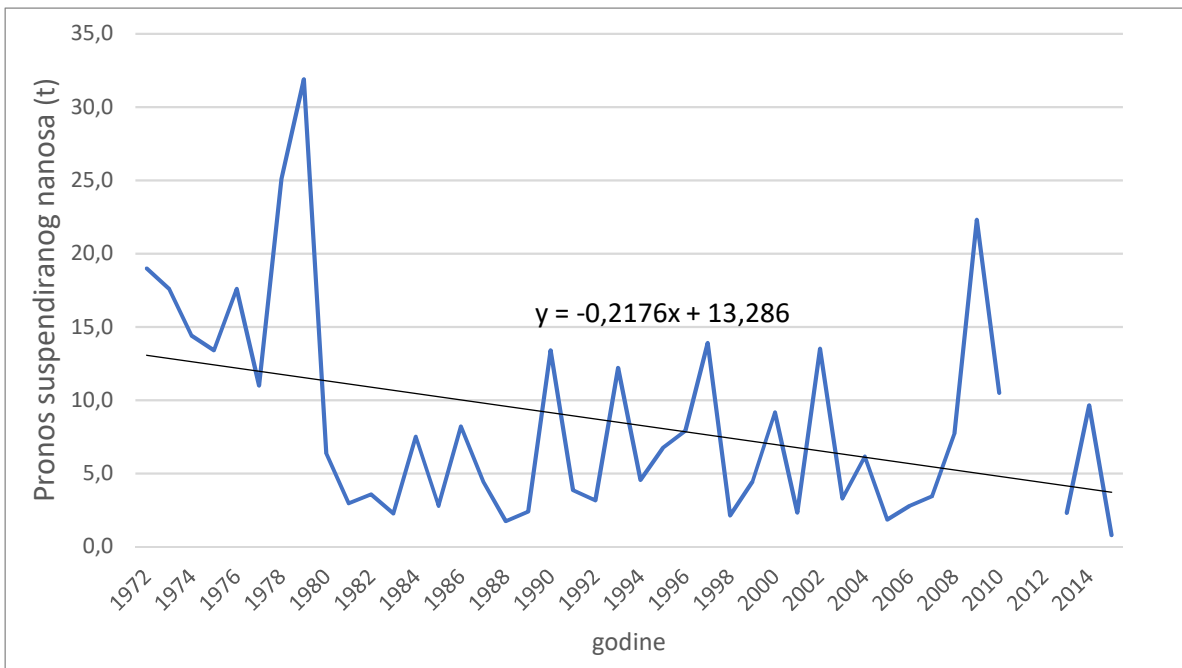
Slika 36: Prikaz trenda srednjeg pronosa nanosa od 1972. do 2016. godine

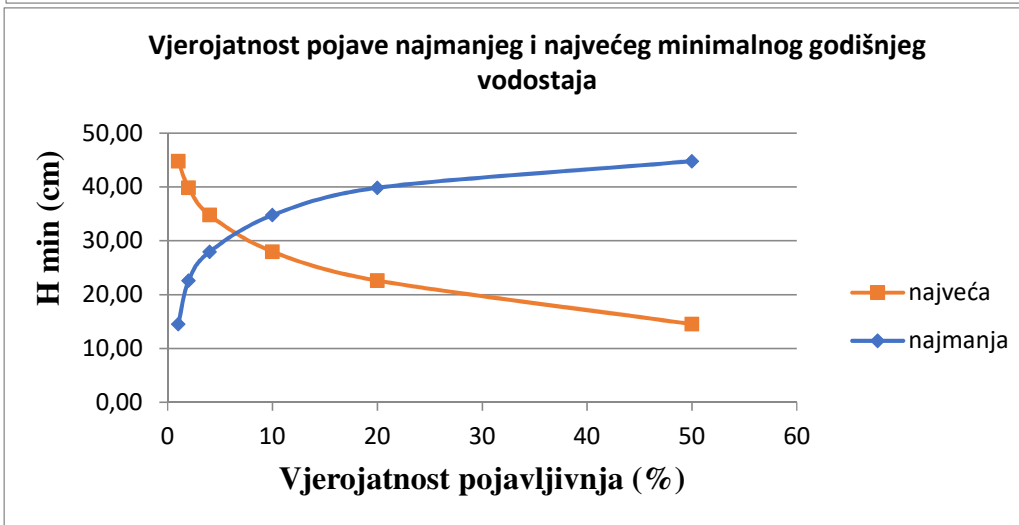
Slika 38: Gumbelova raspodjela vjerojatnosti vodostaja

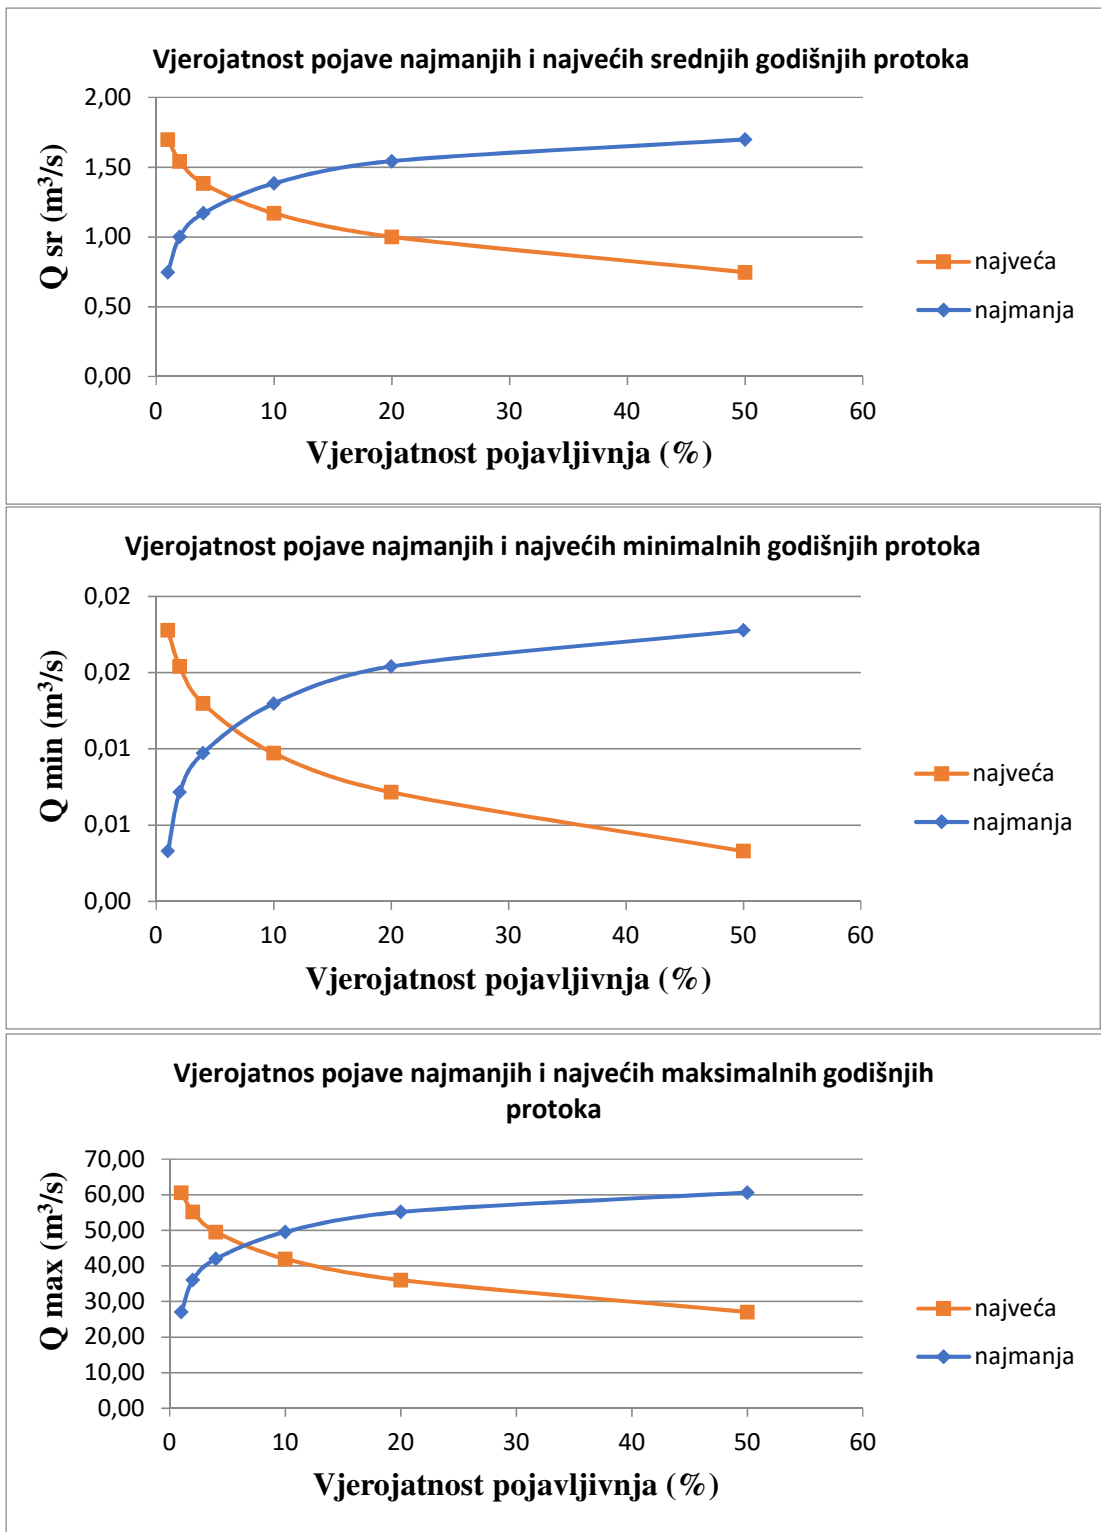
Slika 39: Gumbelova raspodjela vjerojatnosti protoka

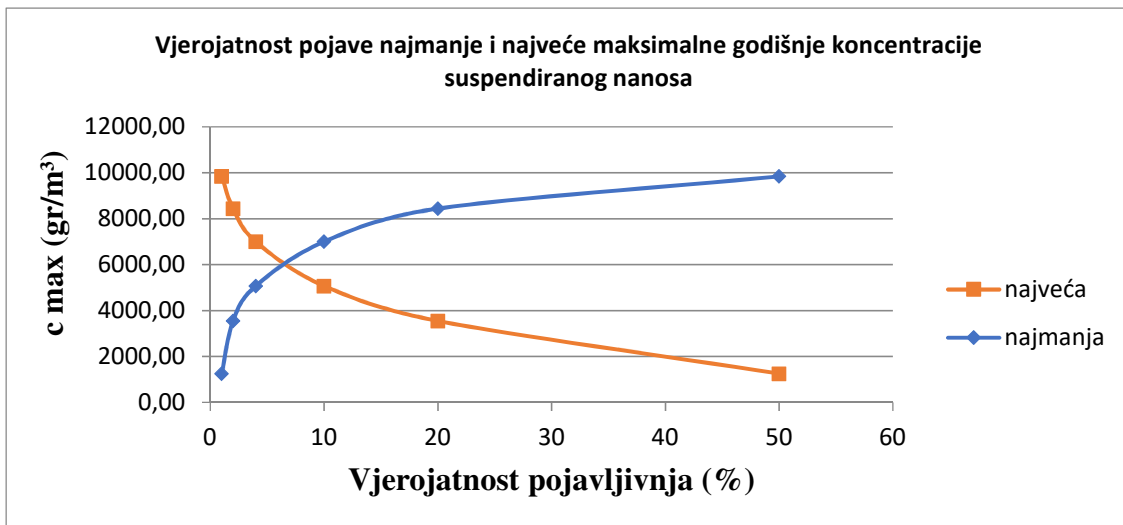
Slika 40: Gumbelova raspodjela vjerojatnosti koncentracije suspendiranog nanosa

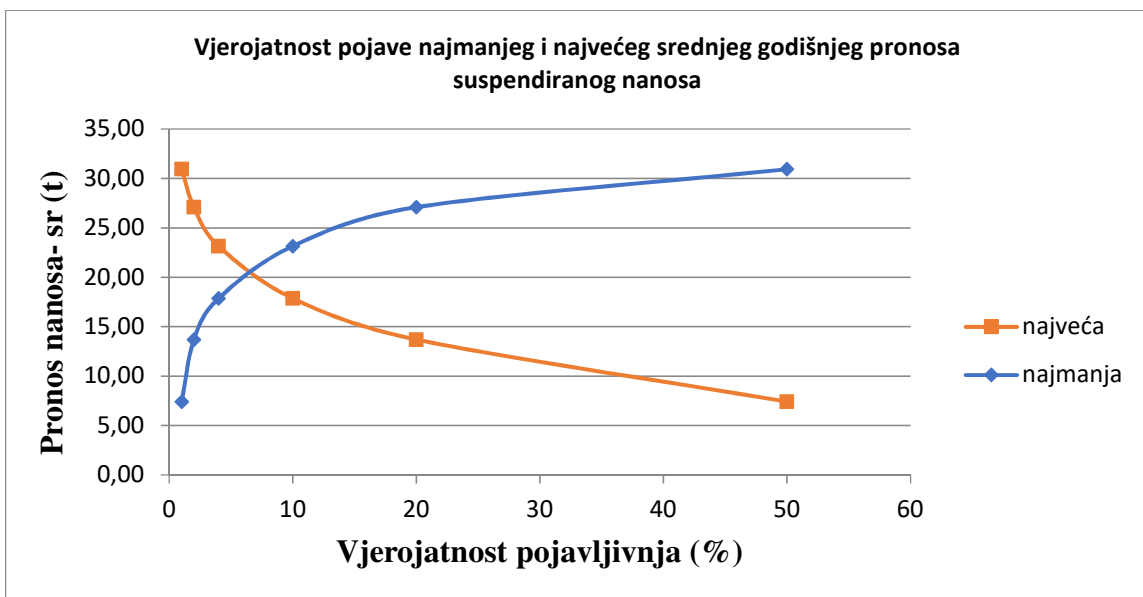
Slika 41: Gumbelova raspodjela vjerojatnosti za pronos suspendiranog nanosa

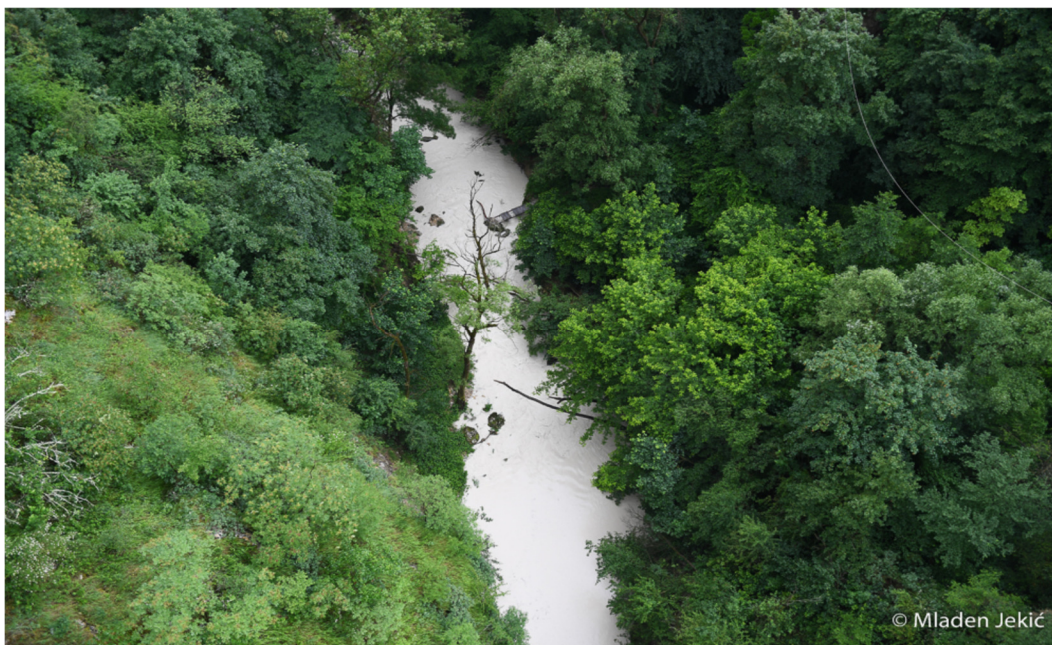
*Slika 45: Pogled na Pazinčicu s mosta u vrijeme onečišćenja muljem<sup>30</sup>*

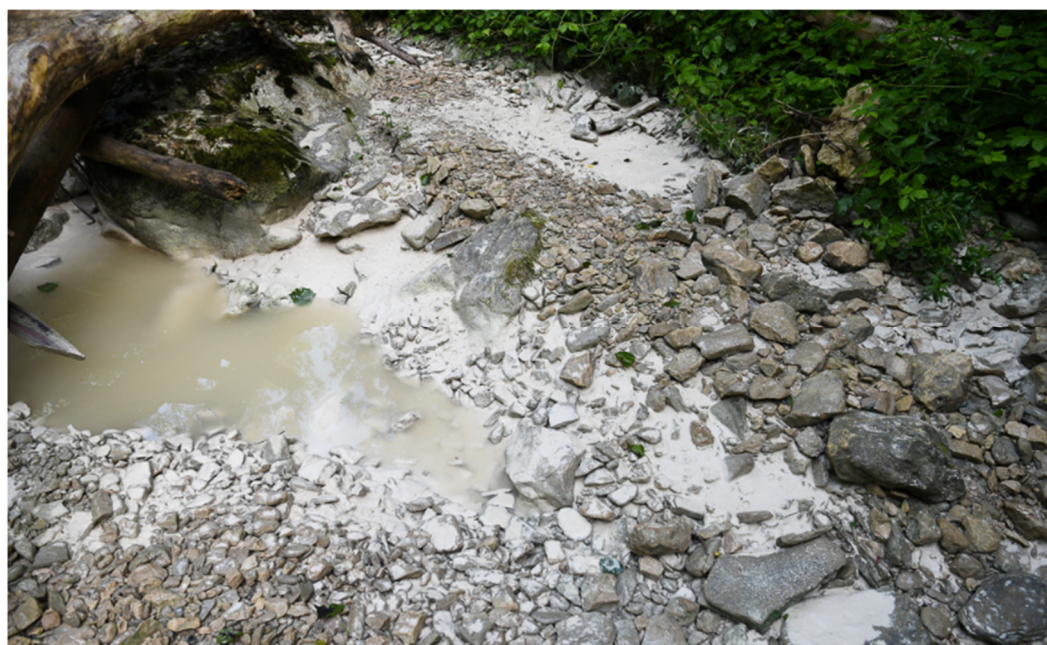
*Slika 46: Naslage mulja u koritu Pazinčice<sup>31</sup>*

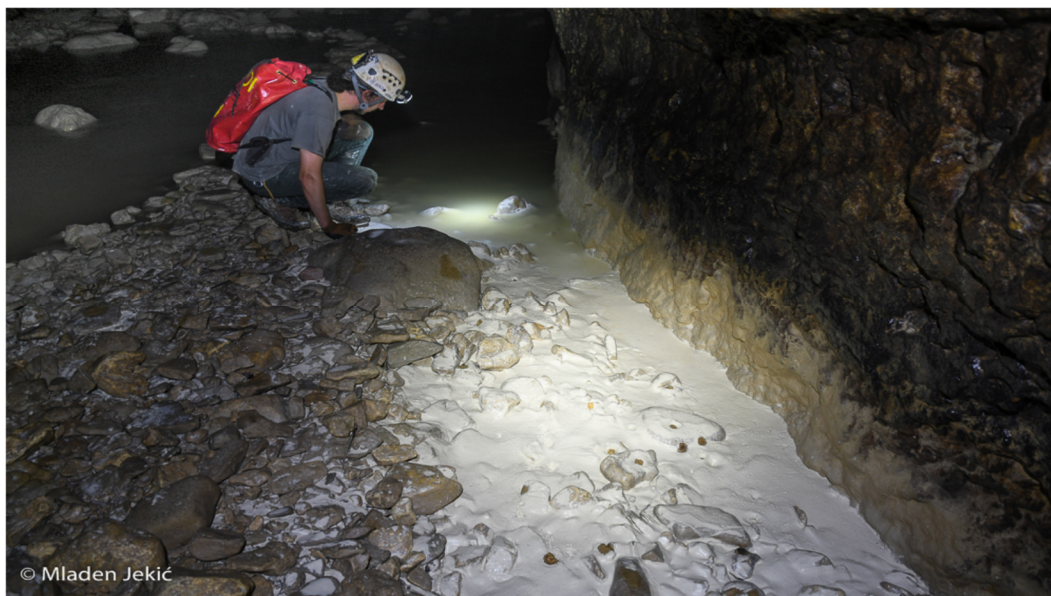
Slika 47: Naslage mulja u Pazinskoj jami<sup>34</sup>

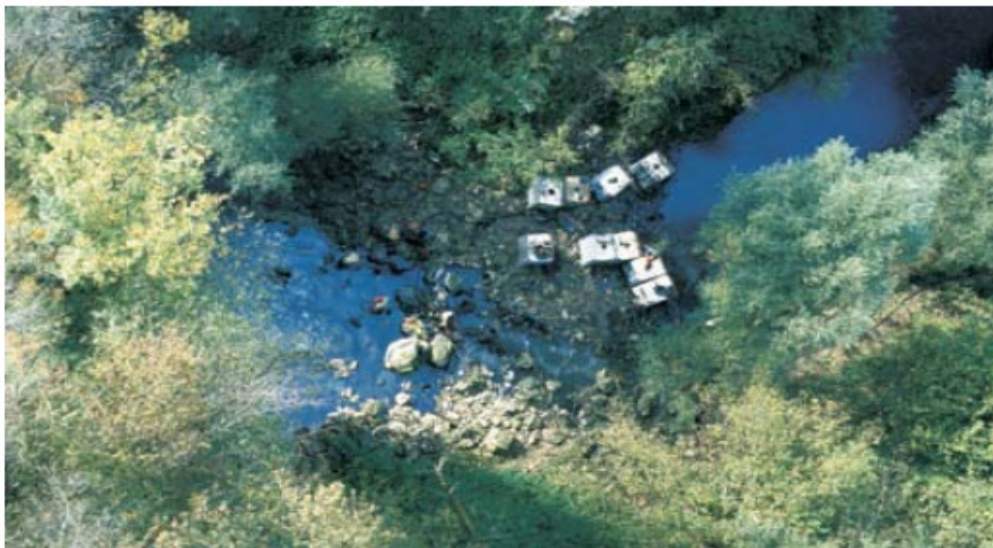
Prema podacima dobivenih sa pozicije Dubravica, koja se nalazi odmah uzvodno od početka incidenta prosječan dnevni protok Pazinčice iznosio je 14 l/s, ali zbog gubitaka vode između Dubravice i pazinske jame samo oko 5 l/s otjecalo u špilju.<sup>37</sup> Stabilni hidrološki uvjeti i, prije svega, privremena brana izgrađena na samom početku čišćenja, spriječili su da velike količine loživog ulja da dospiju u podzemlje, te omogućili uspješan završetak čišćenja korita Boljunčice pred ulazom u ponor (v. Slika 48).<sup>38</sup>

*Slika 48: Onečišćenje prouzročeno loživim ulje<sup>38</sup>*

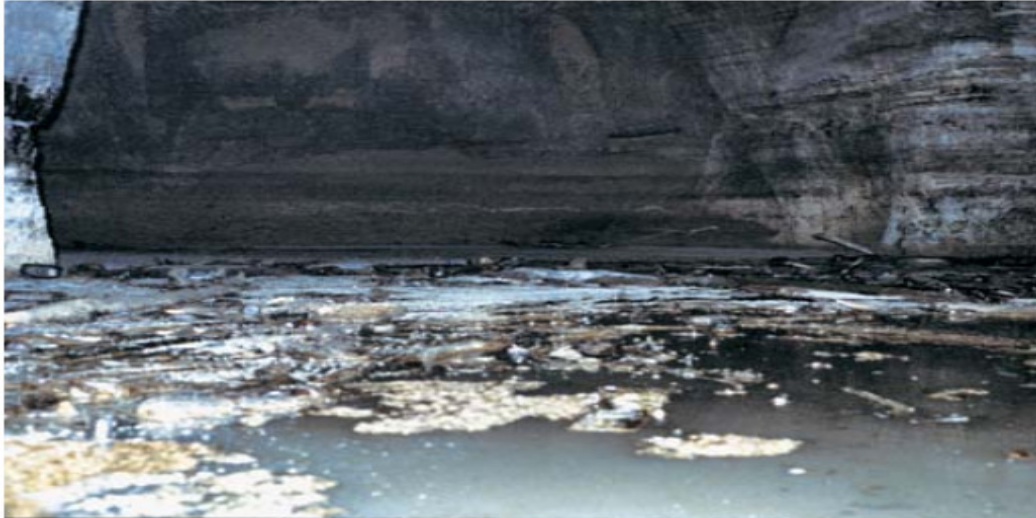
Speleološki pregledi pokazali su da je samo 1 m<sup>3</sup> loživog ulja stigao je do ponora, većinom je bio smješten u jezeru kod zadnjeg sifona u prostoru na površini od na površini od oko 350 m<sup>2</sup> (v. Slika 49). Osim toga ulje se nanoslo na naplavljene grane uz otpad i fekalije, za koje dugi niz godina su bili smatrani "normalnim" onečišćenjem ponora.<sup>38</sup>

Slika 49: *Tragovi onečišćenja u jezeru Pazinske jame*<sup>38</sup>

Iako nisu bile dostupne informacije o sličnim incidentima, tragovi u ponoru dokazuju da ih je zapravo bilo i ranije. Tragovi na stijenama do 2,5 metra iznad postojeće vode pokazali su da postoje onečišćenja neutvrđenog datuma i u drugoj dvorani Pazinske jame. Prije i za vrijeme promatranog zagađenja, razina Pazinčice i njenog protoka bili su izuzetno niski; ovi tragovi loživog ulja su nesumnjivo rezultat prethodnih incidenata, koji su se pojavili na znatno višoj razini vode. Osim izvora na desnoj strani obala Raše, s kojom i postoji dokazana veza sa Pazinčicom, opažanja su izvršena u izvoru Mutvice, na izvoru na lijevoj obali Raše, izvoru Gradole u dolini Mirne i u Lirskom kanal, Također su ispitani glavni izvori vodoopskrbe i bunari na području Pule (Šišan i Jadreški). No, izuzev na izvorima u dolini Raše, onečišćenja na tim drugim lokalitetima nisu utvrđena .

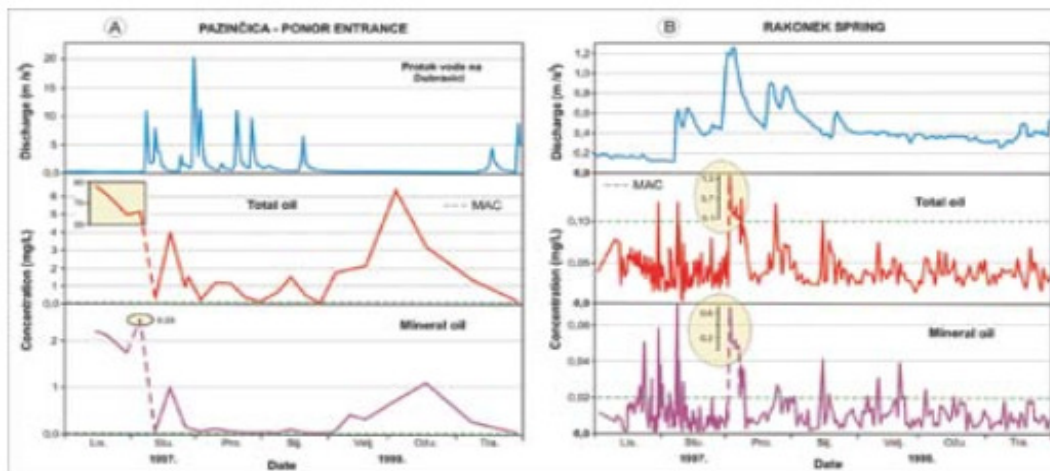
Slika 50: Hidrografije Pazinčice (mjerene na mjernoj stanici Dubravica) i izvora Rakonek u odnosu na izmjerene koncentracije ukupne masti i ulja te mineralnih ulja tijekom razdoblja praćenja

Dinamika ispitivanja uzorka bila je prilagođena procjeni prijetnje i dostupnim financijskim resursima i nakon ponovljenih smanjenja vrijednosti, praćenje je prekinuto šest i pol mjeseci nakon incidenta. Redovito praćenje izveden je samo iz općih parametara i parametri koji ukazuju na prisutnost loživog ulja u pitkoj vodi: ukupna mast, mineralno ulje, pH, zamućenost, ukupno suspendirane tvari, otopljene krute tvari, sadržaj kisika, CCP-permanganat, otapala, PAH i fenoli. U dodatku kemije vode, hidrološki uvjeti (voda razine, stope protoka) također su praćeni na ostalim prije navedenim lokacijama. Utjecaj onečišćenja zabilježen je u svim izvorima na desnoj obali Raše i kretanje ukupnih masti, ulja i mineralnih ulja u Pazinčici neposredno prije ponora i na izvoru koje se najčešće prati – Rakonek (v. Slika 50).<sup>36</sup>
