Ispitivanje postojanosti litoloških članova flišne stijenske mase

Undergraduate thesis / Završni rad

2019

Degree Grantor / Ustanova koja je dodijelila akademski / stručni stupanj: **University of Rijeka, Faculty of Civil Engineering / Sveučilište u Rijeci, Građevinski fakultet**

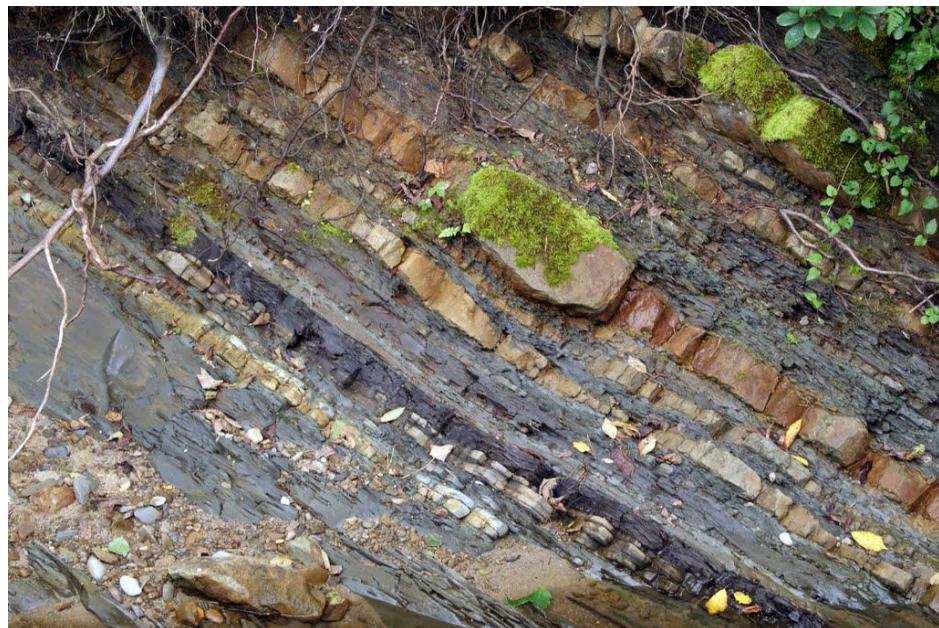
Slika 1: Karakterističan izgled uslojenih flišnih naslaga [4]

Fliš je opisni naziv za kompleks uslojenih klastičnih sedimentnih stijena koje su u geološkoj prošlosti taložene u specifičnim dubokomorskim uvjetima. Fliš se sastoji od relativno pravilne izmjene slojeva klastičnih sedimentnih stijena: pješčenjaka, prahovnjaka, i lapora. Naslage fliša mogu također sadržavati i breče, kongomerate te vavnence. Navedene vrste stijena pojavljuju se u različitim kombinacijama, ovisno o lokalnim uvjetima nastanka. Obzirom na izmjenu slojeva materijala različitih inženjerskih svojstava potječu njegova veoma slaba mehanička svojstva kao i sklonost pojavi klizišta, što možemo naslutiti već iz samog naziva. Riječ fliš dolazi od njemačke riječi "fliessen" znači teći, vjerojatno potječe od učestalih klizišta u područjima fliša [3]. Karakteristična uslojenost flišnih naslaga prikazana je na slici 1. Slika 2 prikazuje prostornu raspodjelu fliša na području sjevernog Hrvatskog primorja. Fliš izgrađuje šire područje unutrašnjosti Istre, smješteno između grada Pazina na jugu te grada Buzeta na sjeveru, zatim područje doline Rječine smješteno u zaleđu grada Rijeke, unutrašnje dijelove Vinodolske udoline između Križića i Novog Vinodolskog, te dijelove primorskih otoka.

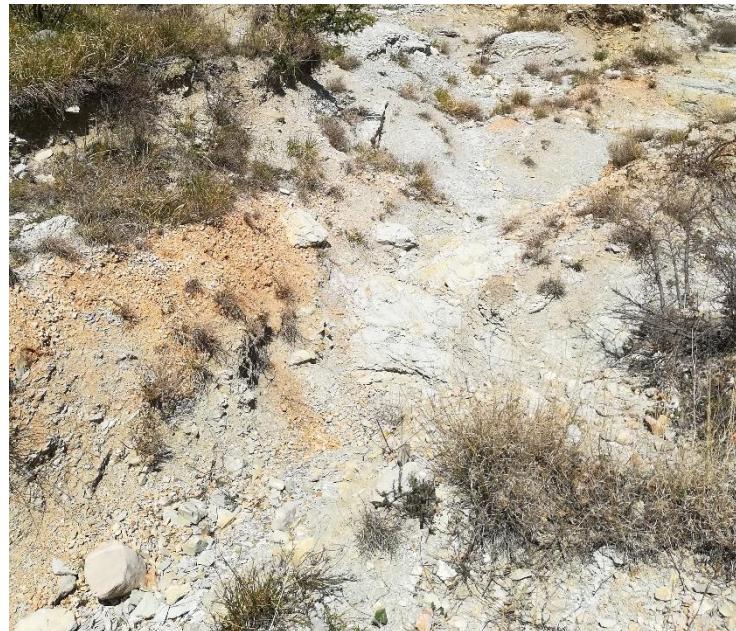
Slika 3: Razlika između mehaničkog i kemijskog trošenja.

Sve stijene litosfere podložne su procesima trošenja, koje se može definirati kao dezintegracija i/ili dekompozicija geološkog materijala [7]. Trošenje stijene obuhvaća sve promjene kojima su izložene stijene i minerali u dodiru s atmosferom, hidrosferom i biosferom, a obuhvaća skup kompleksnih procesa razaranja stijena i minerala na Zemljinoj površini ili plitko pod površinom zbog erozije, djelovanja atmosferilija, vode, leda, klimatskih i temperaturnih promjena, insolacije i djelatnosti organizama [6]. Ukratko trošenje je spori proces koji nepovoljno utječe na inženjerska svojstva stijene. Na slici 3 se vidi razlika mehaničkog i kemijskog trošenja. Kod kemijskog trošenja dolazi do znatne promjene boje, dok se kod mehaničkog mijenja samo veličina fragmenata.

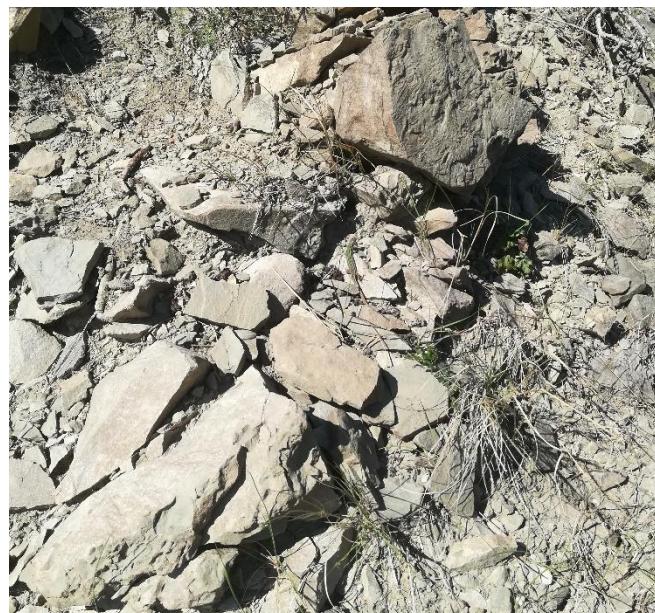
Slika 4: Mehaničko trošenje.

Na slici 4 mogu se jasno vidjeti usitnjeni fragmenti kao posljedica mehaničkog trošenja.

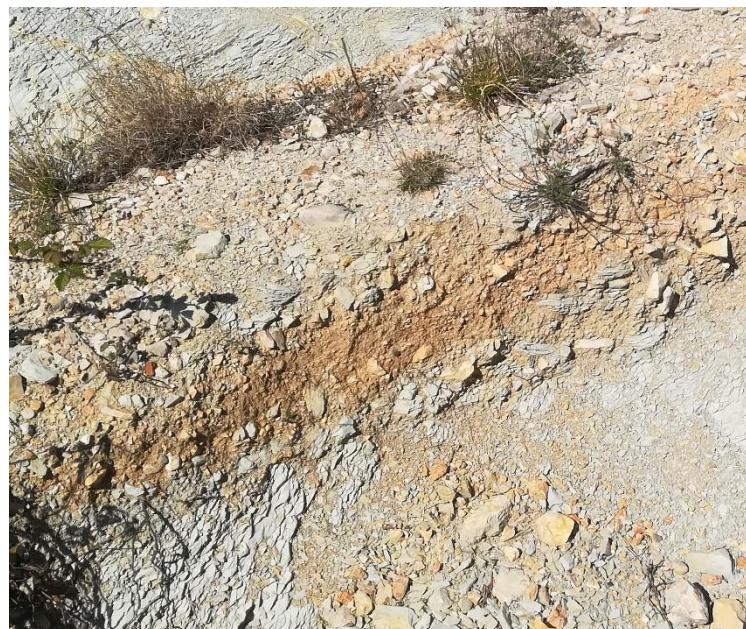
Slika 5: Kemijsko trošenje.

Kemijsko trošenje uključuje sve procese koji dovode do kemijskih i/ili mineralnih promjena na ili ispod površine Zemlje. Pri kemijskom trošenju dio primarnih minerala zbog slabe otpornosti na trošenje nestaje, izlučuje se ili se pretvara u nove minerale koji su stabilni u uvjetima trošenja [6]. Najčešći uzrok kemijskog trošenja je voda, a prvi pokazatelj koji se primijeti ljudskim okom je promjena boje stijene što se vidi na slici 5, materijal je poprimio tamniju narančastu boju, što ukazuje na prisutnost oksida željeza.

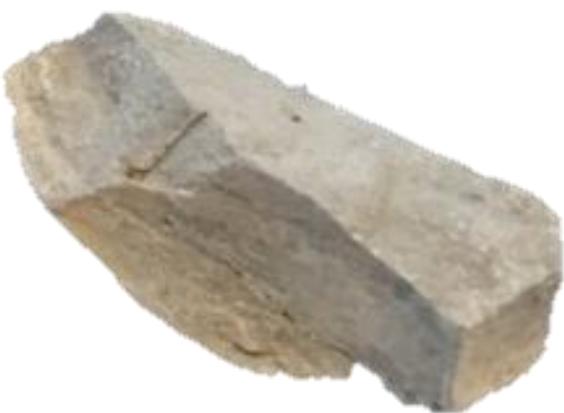
Slika 6: Lapor.

Lapor (slika 6) je miješana karbonatno-glinovita sedimentna stijena sastavljena od promjenjivih udjela minerala kalcita i gline [6]. Dio kalcita može nastati izlučivanjem iz morske ili jezerske vode, a dio može biti najsitniji karbonatni detritus. Laporom se obično smatra stijena koja sadrži između 20-80% gline i 80-20% kalcita. Iako su lapori definirani kao smjesa gline i kalcita, u njima se često nalazi i detritus dimenzija praha do sitnog pijeska. Pravi, čisti lapori izgrađeni samo od kalcita i gline su u prirodi zapravo rijetki. Detritus s dimenzijama praha uglavnom čine kvarc, feldspati i tinjci. Lapori su homogene, mekane i nepotpuno litificirane stijene. Stupanj litifikacije raste s porastom udjela kalcita i detritusa dimenzija silta. Dugotrajno vlaženi vodom raspadaju se u glinovito-kalcitičnu slabo plastičnu masu tla [6].

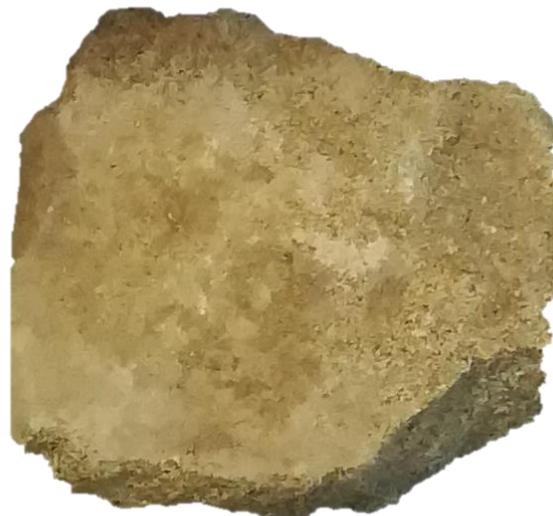
Slika 7: Pješčenjak.

Pješčenjak (slika 7) je klastična sedimentna stijena nastala okamenjivanjem zrnaca veličine pjeska, tj. u rasponu veličine od 0,06 – 2,00 mm [6]. Ovisno o mjesto i način postanka mogu biti produkt mehaničkog i kemijskog trošenja starijih stijena ili nastaju taloženjem pješčanog sedimenta i kao takvi ponekad sadrže fosilne ostatke flore i faune u obliku ljušturica. Pješčenjake karakterizira slojevitost. Mineralni sastav pješčenjaka može biti raznolik, ovisno o mjestu i načinu nastanka stijene, odnosno o ishodišnom materijalu detritusa. Najčešći minerali koji se pojavljuju u sastavu pješčenjaka su kvarc i feldspati, a može sadržavati: i tinjce, karbonatne minerale te minerale glina. [6].

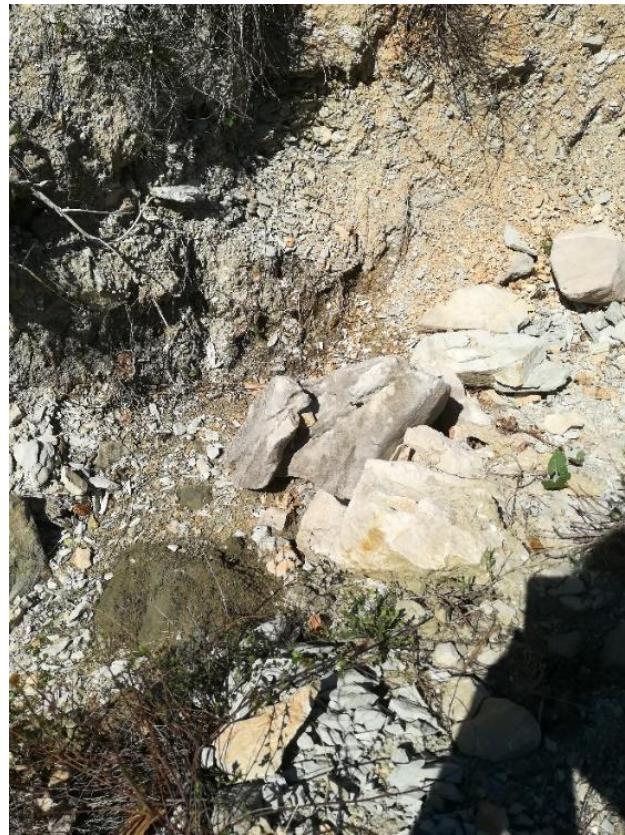
Slika 10: Lapor srednje do visoke trošnosti uzorkovan u Vinodolskoj dolini.

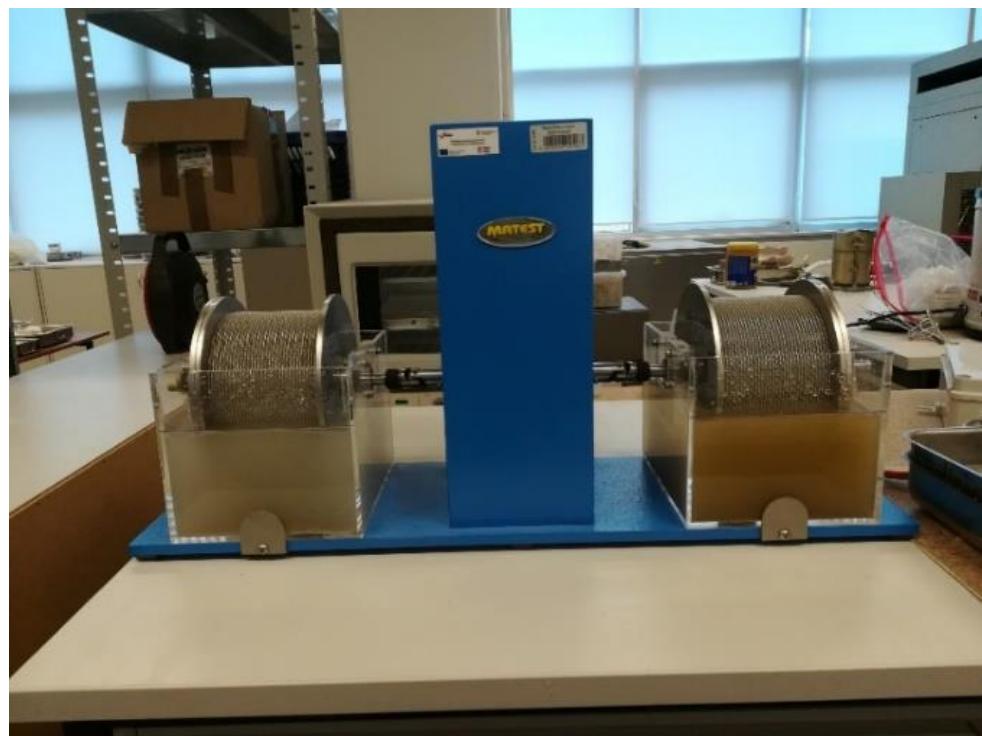
Slika 11: Uredaj za određivanje postojanosti stijene.

Pokus ispitivanja postojanosti stijena (eng. *Slake Durability Test*) je dinamički laboratorijski pokus tijekom kojeg se simuliraju procesi trošenja stijene. Provodi se u uređaju za ispitivanje postojanosti. Pokus se sastoji od odabira reprezentativnih uzoraka, sušenja, vaganja uzorka, te izlaganja simulaciji trošenja. U ovom završnom radu ispitana su 4 uzorka laporanja i 3 uzorka pješčenjaka.

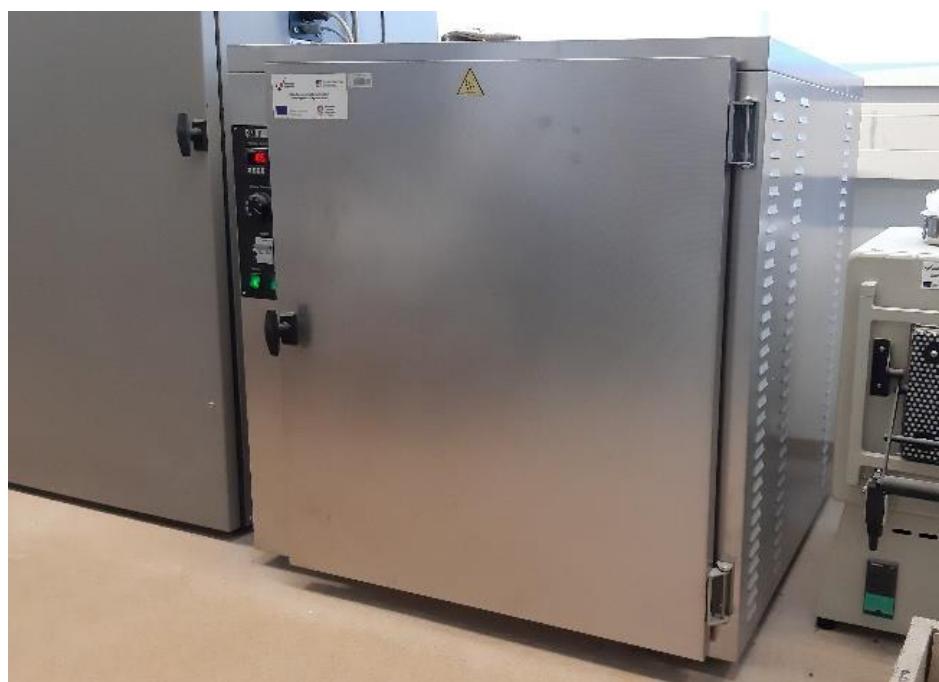
Slika 12: Sušionik za sušenje ispitivanih uzoraka.

Ispitivanje postojanosti započinje odabirom reprezentativnih uzoraka te pripremom istih. Potrebno je 10 fragmenata svaki mase 40-60 grama, sveukupne mase 450-550 grama. Ukoliko su uzorkovani fragmenti prevelike mase potrebno ih je usitniti geološkim čekićem do potrebne mase. Uzorke je potrebno površinski očistiti od prašine i odlomljenih komadića koji su nastali prilikom usitnjavanja, staviti u bubanj (slika 13) u kojem će se pokus provoditi i izvagati. Pripremljeni uzorci suše se u sušioniku (slika 12) na 105 °C u vremenskom periodu od 16 sati. Osušene uzorke potrebno je ostaviti na sobnoj temperaturi 20 minuta kako bi se ohladili. Uzorci se nakon toga ponovno važu.

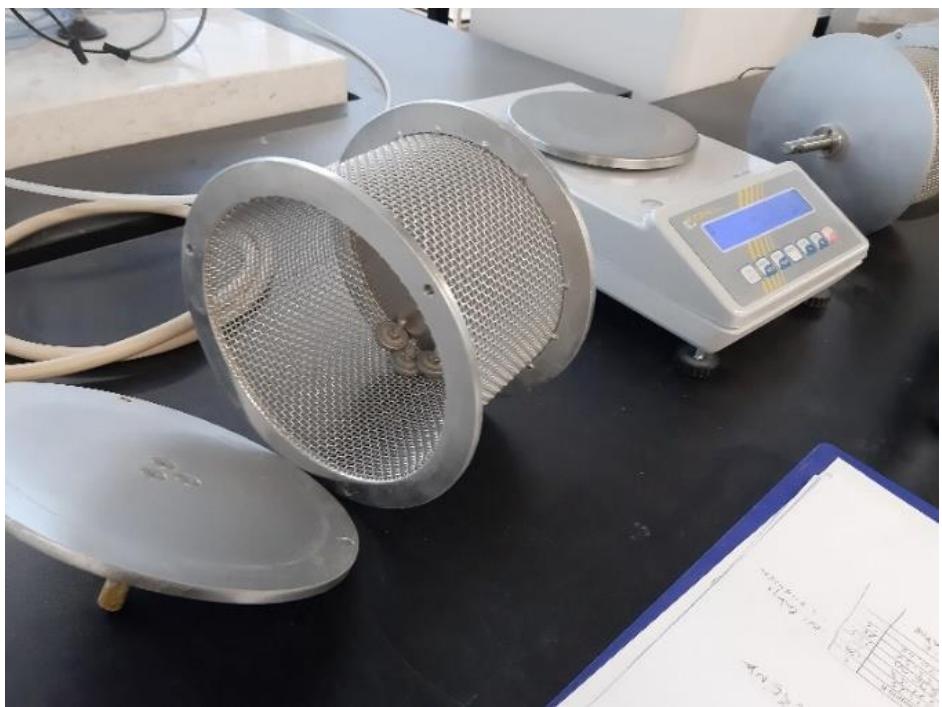
Slika 13: Čelični bubanj uređaja za ispitivanje postojanosti stijena te laboratorijska vaga korištena tijekom ispitivanja.

Uzorak se s bubnjem potapa se u destiliranu vodu i okreće brzinom od 20 okretaja u minuti u vremenskom periodu od 10 minuta, nakon toga se suši 16 sati na 105°C i važe. Potrebno je mjeriti temperaturu vode. Ovaj ciklus ponavlja se 5 puta.

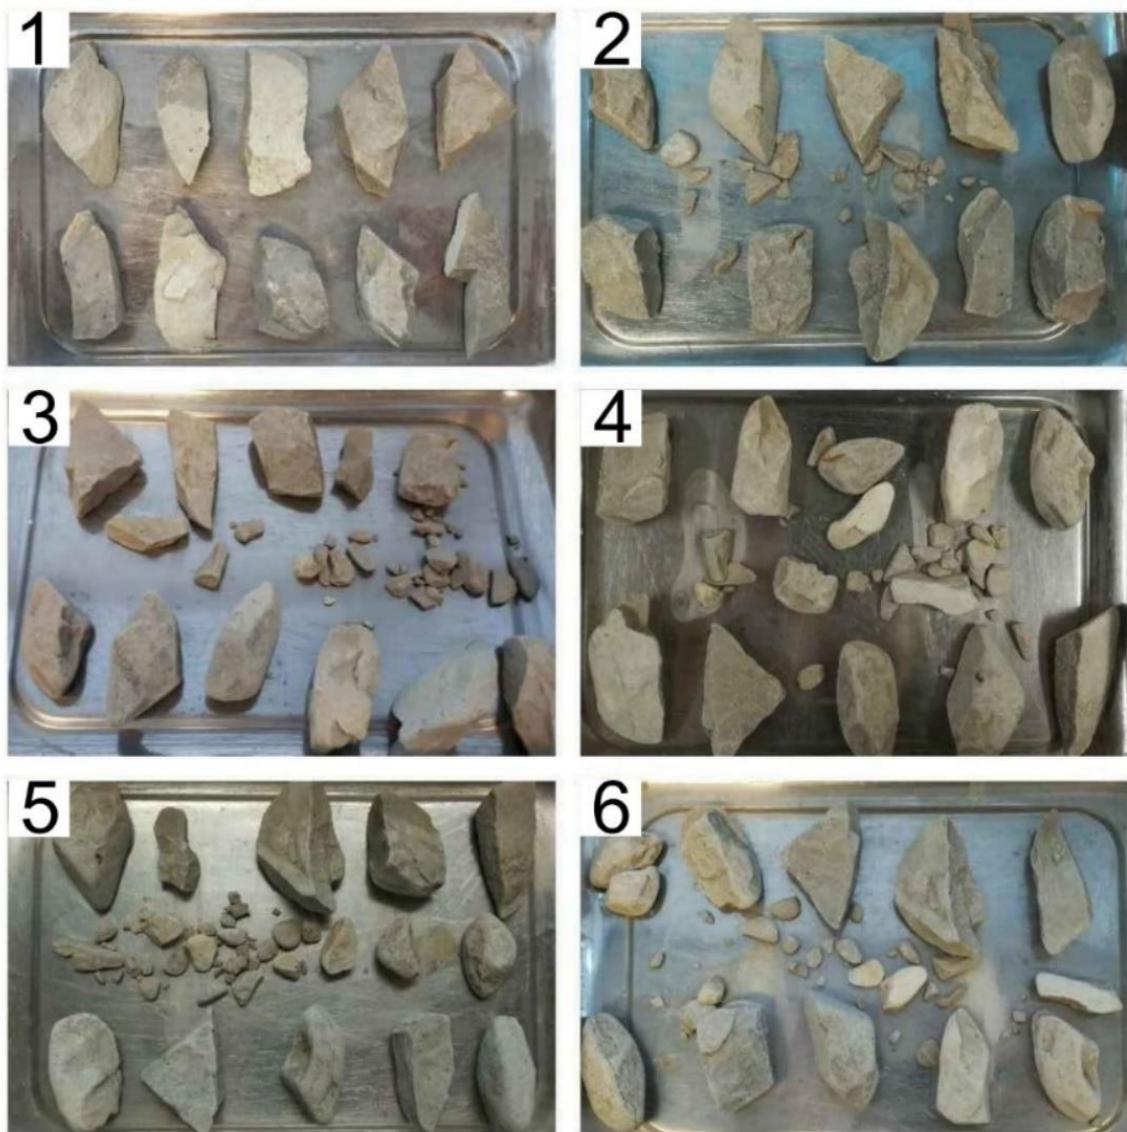
Uzorak oznake UZ-1

Slika 14: Prikaz uzorka nakon svakog ciklusa: br.1 uzorak prije pokusa, br.2 uzorak nakon 1.ciklusa, br.3 uzorak nakon 2.ciklusa, br.4 uzorak nakon 3.ciklusa, br.5 uzorak nakon 4.ciklusa, br.6 uzorak nakon 5.ciklusa.

Slika 14 prikazuje izgled uzorka laporanog uzorka UZ-1 tijekom ispitivanja postojanosti nakon provedenih pet ciklusa. Na slici 14-1 prikazano je početno stanje materijala stijene, s oštrobridnim fragmentima približno jednake veličine. Rezultati indeksa postojanosti Id nakon svakog provedenog ciklusa prikazani su u tablici 4.

Uzorak laporanog uzorka UZ-1 se nakon prvog ciklusa nije zaoblio (slika 14-2), već su se jedino odlomili manji fragmenti s pojedinačnih ispitivanih fragmenata uzorka. Nakon trećeg ciklusa, dva fragmenta uzorka su se raspolovila (slika 14-3). Ovaj uzorak je gotovo zadržao svoj početni oblik i nakon 5. ciklusa (slika 14-6).

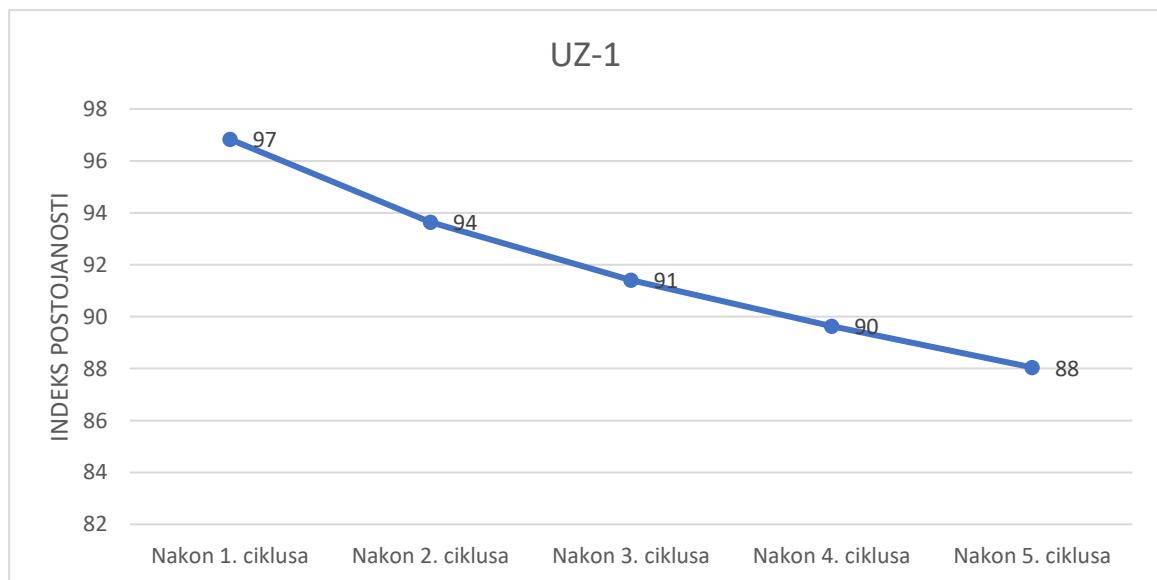
Slika 15: Grafički prikaz promjene vrijednosti indeksa postojanosti laporanog UZ-1 po ciklusima.

Na temelju provedenog 2. ciklusa pokusa ispitivanja postojanosti (tablica 4), lapor srednje trošnosti (MW) može se okarakterizirati kao stijena srednje-visoke postojanosti, prema standardnoj klasifikaciji (tablica 2). Indeks postojanosti iste stijene nakon petog ciklusa iznosi Id5 = 88 (tablica 4). Promjena vrijednosti indeksa postojanosti tijekom provedenih ciklusa prikazana je na slici 15.

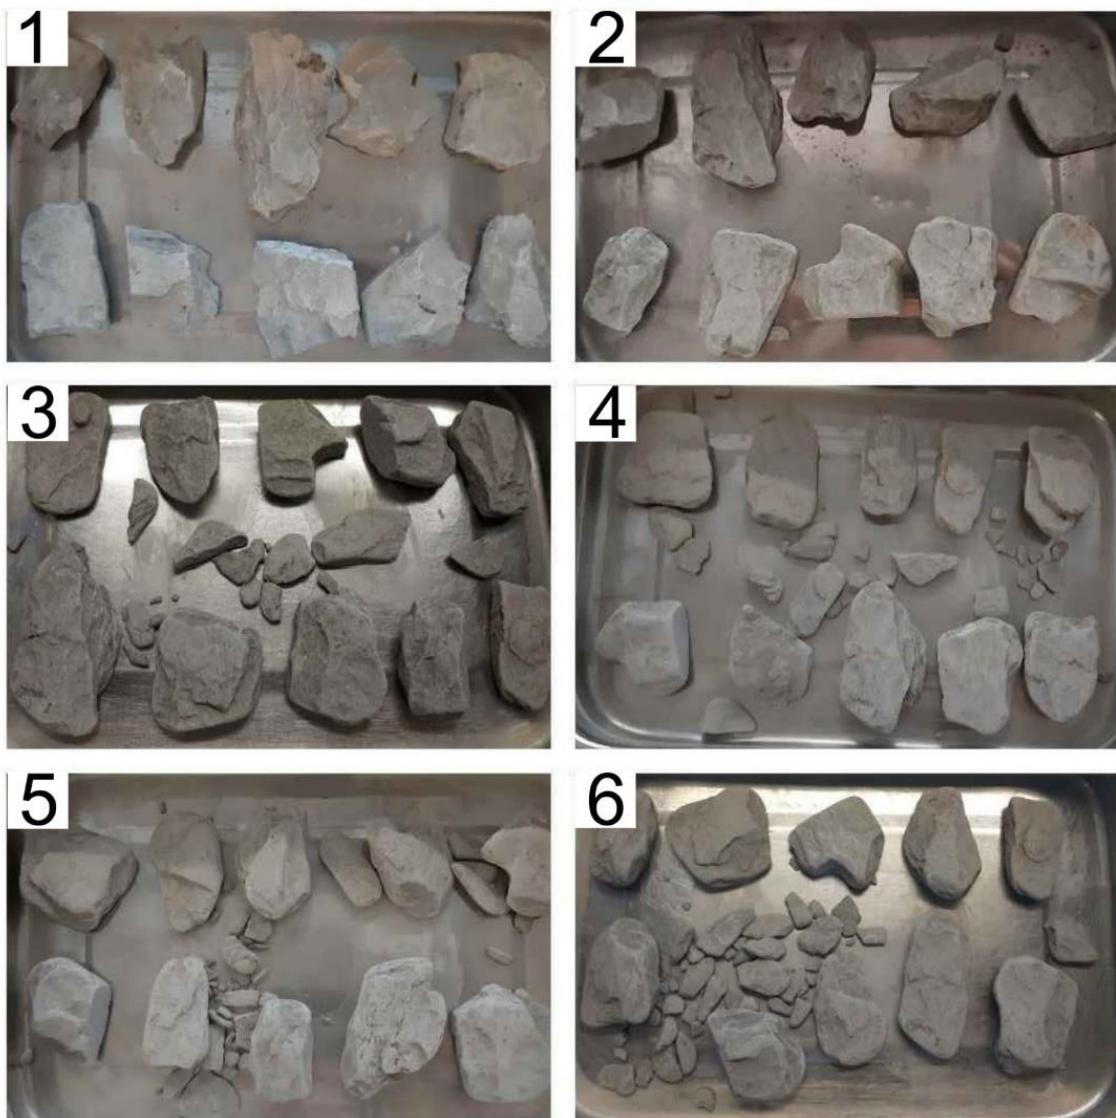
Uzorak oznake UZ-2

Slika 16: Prikaz uzorka nakon svakog ciklusa: br.1 uzorak prije pokusa, br.2 uzorak nakon 1.ciklusa, br.3 uzorak nakon 2.ciklusa, br.4 uzorak nakon 3.ciklusa, br.5 uzorak nakon 4.ciklusa, br.6 uzorak nakon 5.ciklusa.

Slika 16 prikazuje izgled uzorka laporanog UZ-2 tijekom ispitivanja postojanosti nakon provedenih pet ciklusa. Na slici 16-1 prikazano je početno stanje materijala stijene, s oštrobridnim fragmentima približno jednake veličine. Rezultati indeksa postojanosti Id nakon svakog provedenog ciklusa prikazani su u tablici 5.

Uzorak laporanog UZ-2 nakon prvog ciklusa počeo se zaobljavati (slika 16-2), a nakon drugog ciklusa su se počeli odlamati fragmenti (slika 16-3). Nakon trećeg ciklusa uzorak se sve više zaobljavao i odlamao slojevite fragmente. Ovaj uzorak nije zadržao svoj početni oblik nakon 5.ciklusa (slika 16-6).

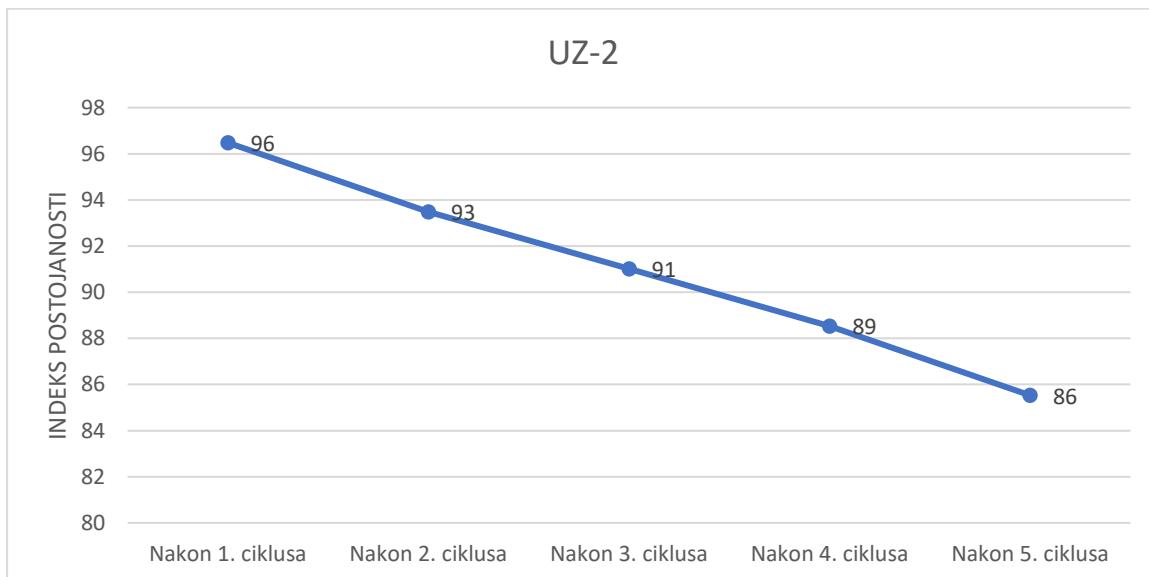
Slika 17: Grafički prikaz promjene vrijednosti indeksa postojanosti laporanog uzorka UZ-2 po ciklusima.

Na temelju provedenog 2. ciklusa pokusa ispitivanja postojanosti (tablica 5), lapor srednje trošnosti (MW) može se okarakterizirati kao stijena srednje-visoke postojanosti, prema standardnoj klasifikaciji (tablica 2). Indeks postojanosti iste stijene nakon petog ciklusa iznosi $Id_5 = 86$ (tablica 5), Promjena vrijednosti indeksa postojanosti tijekom provedenih ciklusa prikazana je na slici 17.

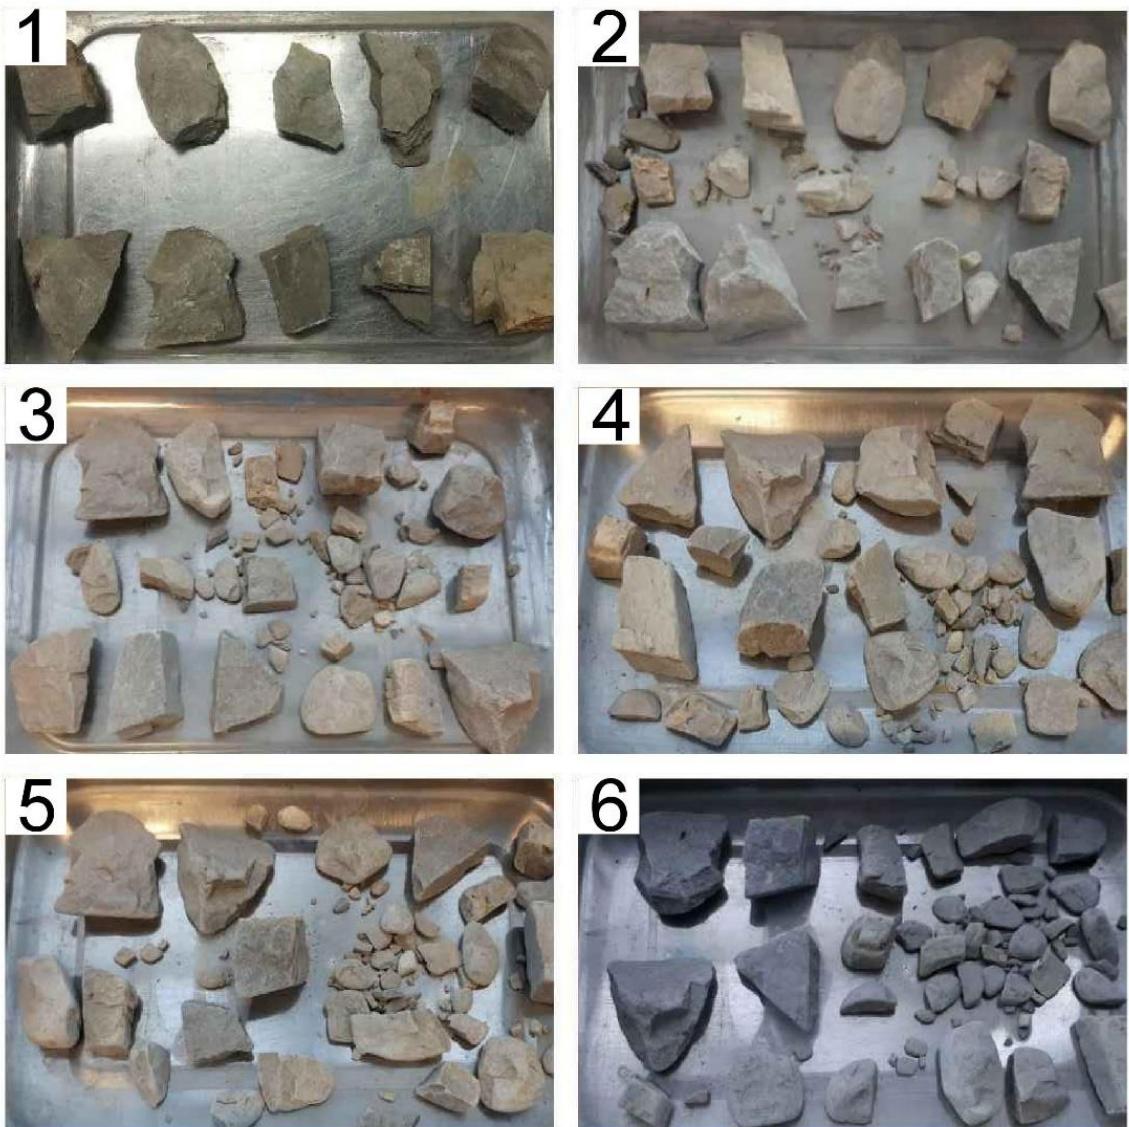
Uzorak oznake UZ-3

Slika 18: Prikaz uzorka nakon svakog ciklusa: br.1 uzorak prije pokusa, br.2 uzorak nakon 1.ciklusa, br.3 uzorak nakon 2.ciklusa, br.4 uzorak nakon 3.ciklusa, br.5 uzorak nakon 4.ciklusa, br.6 uzorak nakon 5.ciklusa.

Slika 18 prikazuje izgled uzorka laporanog UZ-3 tijekom ispitivanja postojanosti nakon provedenih pet ciklusa. Na slici 18-1 prikazano je početno stanje materijala stijene, s oštrobridnim fragmentima približno jednake veličine. Rezultati indeksa postojanosti Id nakon svakog provedenog ciklusa prikazani su u tablici 6.

Uzorak laporanog UZ-3 nakon prvog ciklusa znatno se počeo raspadati (slika 18-2) i odlamati fragmente. Nakon petog ciklusa uzorak se prilično raspao, osim 3 fragmenta koja su skoro u potpunosti zadržala svoj početni oblik (slika 18-6). Ovaj uzorak u većini nije zadržao svoj početni oblik.

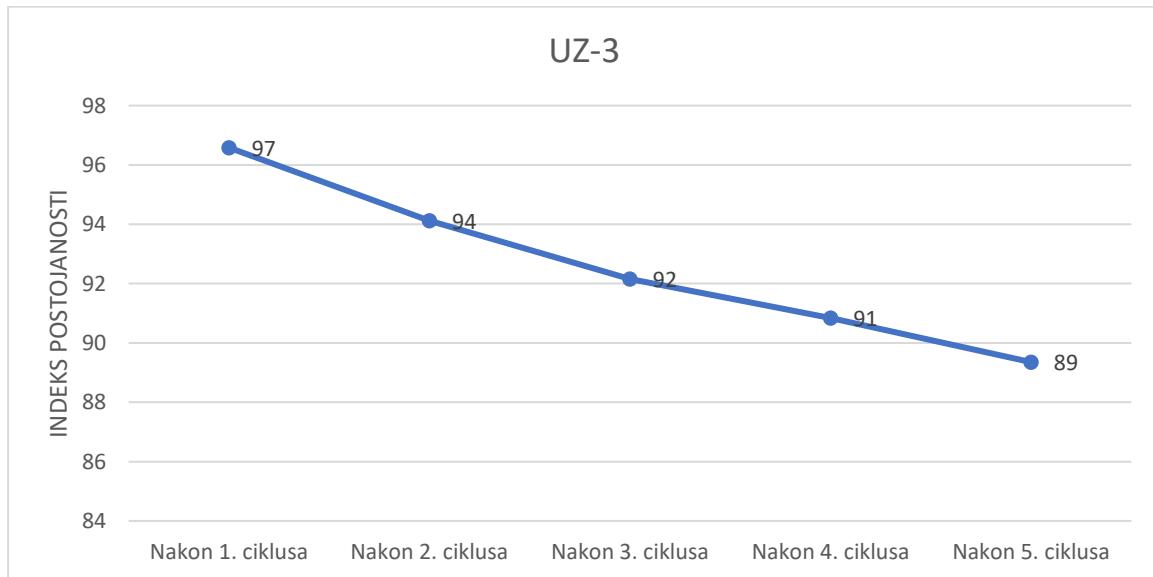
Slika 19: Grafički prikaz promjene vrijednosti indeksa postojanosti laporanog uzorka UZ-3 po ciklusima.

Na temelju provedenog 2. ciklusa pokusa ispitivanja postojanosti (tablica 6), lapor srednje trošnosti (MW) može se okarakterizirati kao stijena srednje-visoke postojanosti, prema standardnoj klasifikaciji (tablica 2). Indeks postojanosti iste stijene nakon petog ciklusa iznosi $Id_5 = 89$ (tablica 6). Promjena vrijednosti indeksa postojanosti tijekom provedenih ciklusa prikazana je na slici 19.

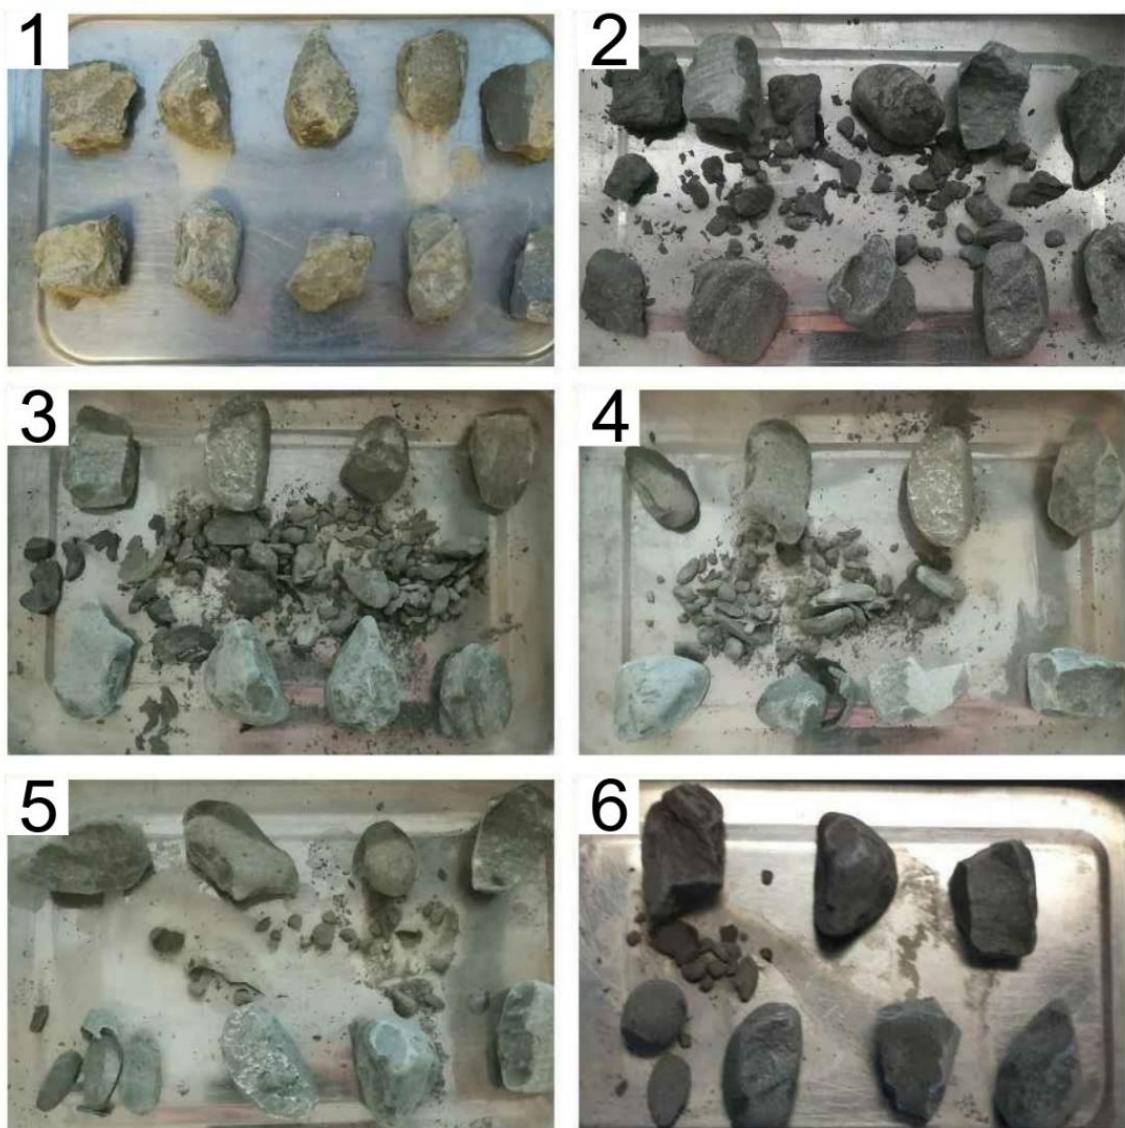
Uzorak oznake UZ-4

Slika 20: Prikaz uzorka nakon svakog ciklusa: br.1 uzorak prije pokusa, br.2 uzorak nakon 1.ciklusa, br.3 uzorak nakon 2.ciklusa, br.4 uzorak nakon 3.ciklusa, br.5 uzorak nakon 4.ciklusa, br.6 uzorak nakon 5.ciklusa.

Slika 20 prikazuje izgled uzorka laporanog UZ-4 tijekom ispitivanja postojanosti nakon provedenih pet ciklusa. Na slici 20-1 prikazano je početno stanje materijala stijene, fragmenata približno jednake veličine. Rezultati indeksa postojanosti Id nakon svakog provedenog ciklusa prikazani su u tablici 7.

Uzorak laporanog UZ-4 nakon prvog ciklusa znatno se počeo raspadati i odlamati listićave fragmente koji su se skoro u potpunosti razmrvili (slika 20-2). Što se i nastavilo kroz sve cikluse pokusa, uzorak se znatno zaobljavao. Nakon petog ciklusa uzorak se znatno raspao, te su se manji fragmenti gotovo u potpunosti raspali (slika 20-6).

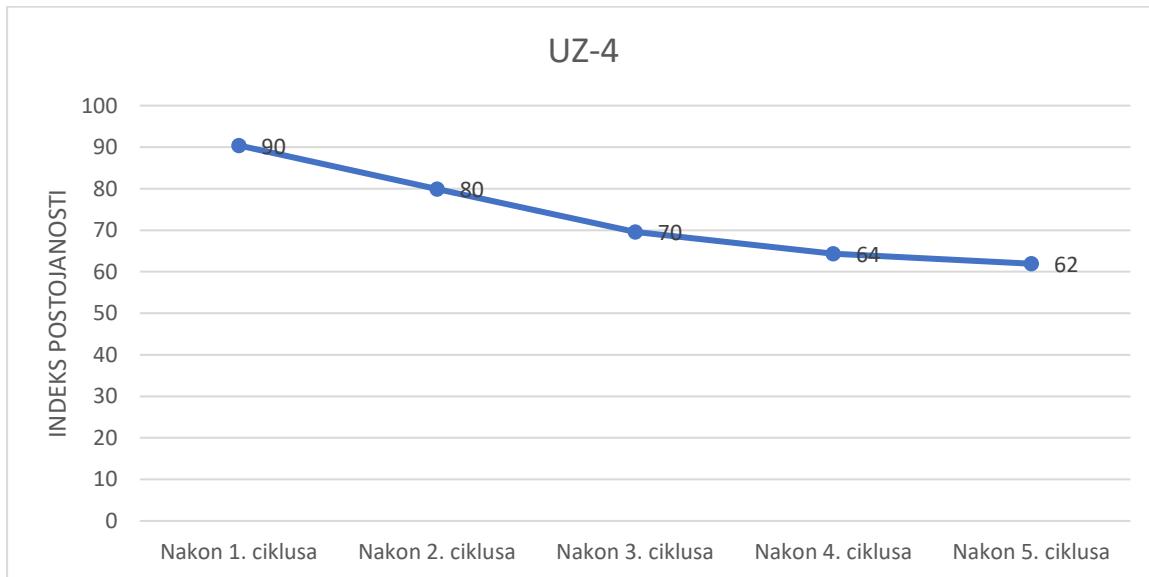
Slika 21: Grafički prikaz promjene vrijednosti indeksa postojanosti laporanog uzorka UZ-4 po ciklusima.

Na temelju provedenog 2. ciklusa pokusa ispitivanja postojanosti (tablica 7), lapor svježa stijena (F) može se okarakterizirati kao stijena srednje postojanosti, prema standardnoj klasifikaciji (tablica 2). Indeks postojanosti iste stijene nakon petog ciklusa iznosi $Id_5 = 62$ (tablica 7). Promjena vrijednosti indeksa postojanosti tijekom provedenih ciklusa prikazana je na slici 21.

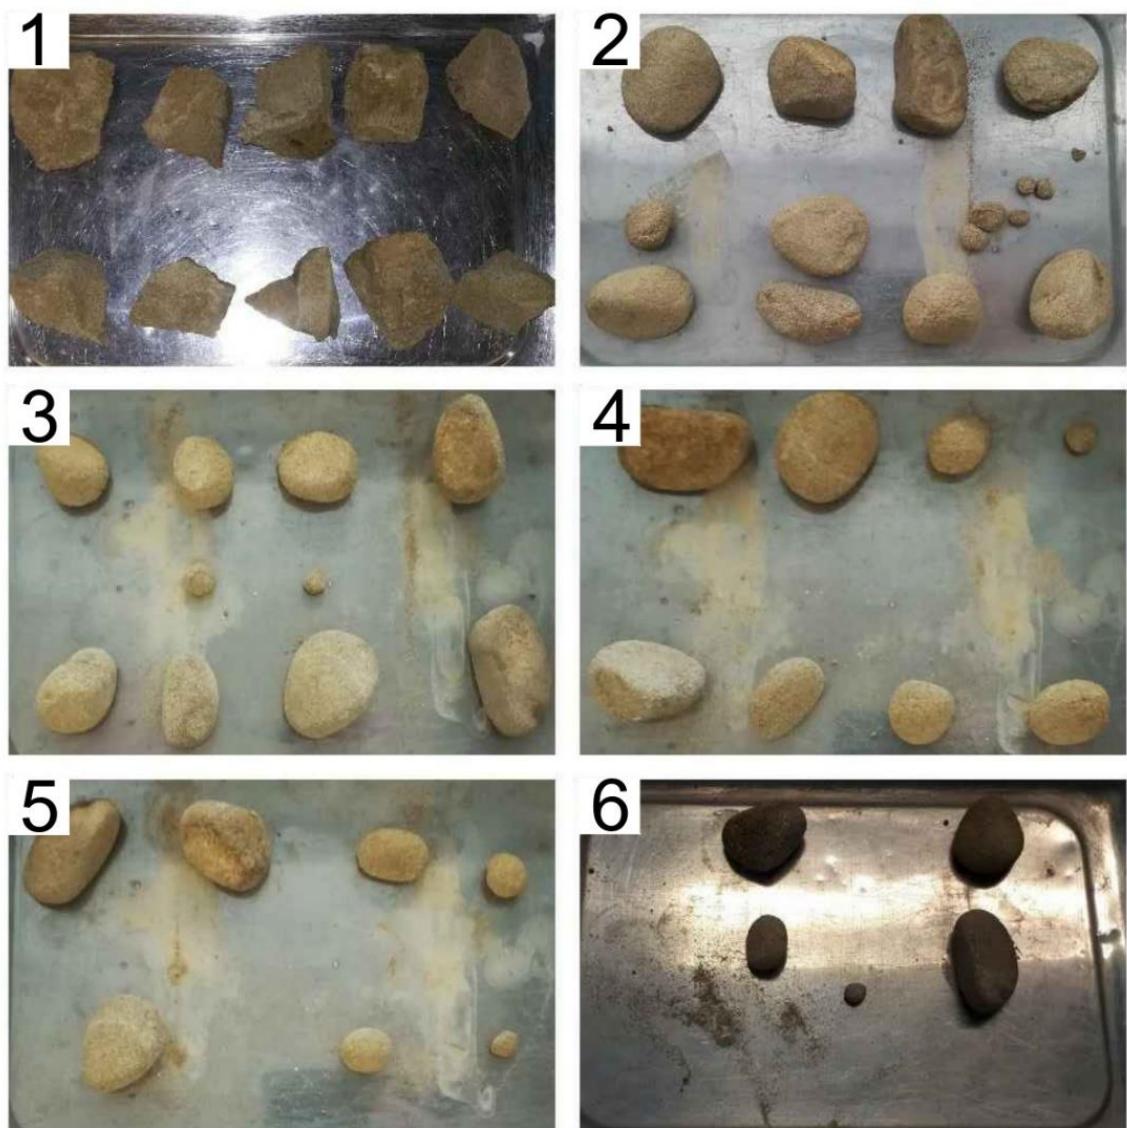
Uzorak oznake UZ-5

Slika 22: Prikaz uzorka nakon svakog ciklusa: br.1 uzorak prije pokusa, br.2 uzorak nakon 1.ciklusa, br.3 uzorak nakon 2.ciklusa, br.4 uzorak nakon 3.ciklusa, br.5 uzorak nakon 4.ciklusa, br.6 uzorak nakon 5.ciklusa.

Slika 22 prikazuje izgled uzorka pješčenjaka UZ-5 tijekom ispitivanja postojanosti nakon provedenih pet ciklusa. Na slici 22-1 prikazano je početno stanje materijala stijene, fragmenata približno jednake veličine. Rezultati indeksa postojanosti Id nakon svakog provedenog ciklusa prikazani su u tablici 8.

Uzorak pješčenjaka UZ-5 nakon prvog ciklusa znatno se zaoblio (slika 23-2). Što se i nastavilo kroz sve cikluse pokusa, uzorak se znatno zaobljavao. Nakon petog ciklusa uzorak se raspao gotovo u potpunosti, ostala su samo 4 manja fragmenta (slika 23-6).

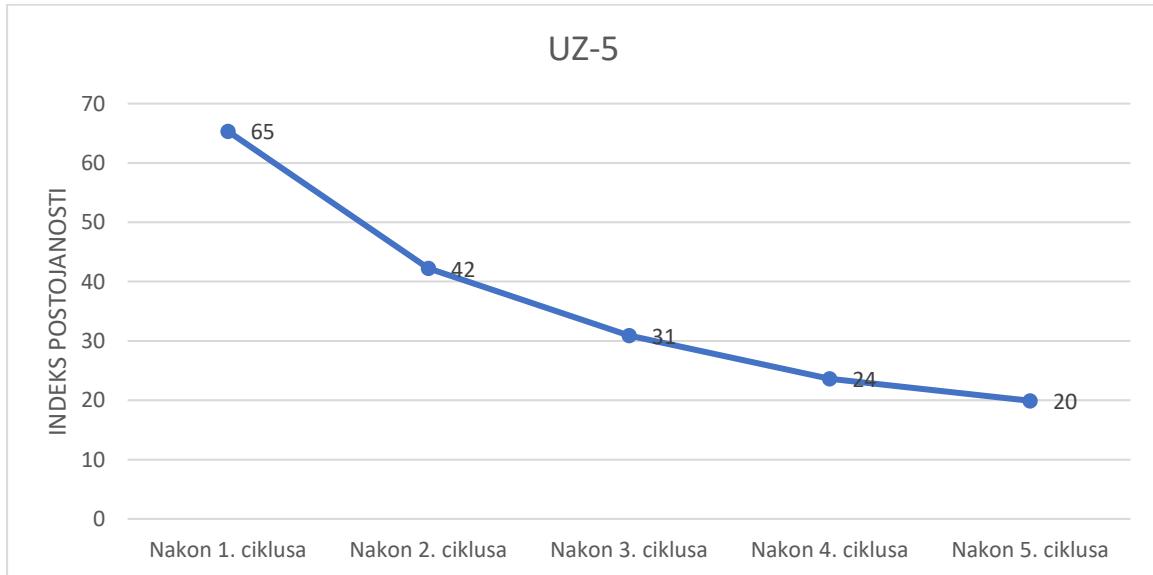
Slika 23: Grafički prikaz promjene vrijednosti indeksa postojanosti pješčenjaka UZ-5 po ciklusima.

Na temelju provedenog 2. ciklusa pokusa ispitivanja postojanosti (tablica 8), pješčenjak visoke trošnosti (HW) može se okarakterizirati kao stijena niske postojanosti, prema standardnoj klasifikaciji (tablica 2). Indeks postojanosti iste stijene nakon petog ciklusa iznosi $Id_5 = 20$ (tablica 8), Promjena vrijednosti indeksa postojanosti tijekom provedenih ciklusa prikazana je na slici 23.

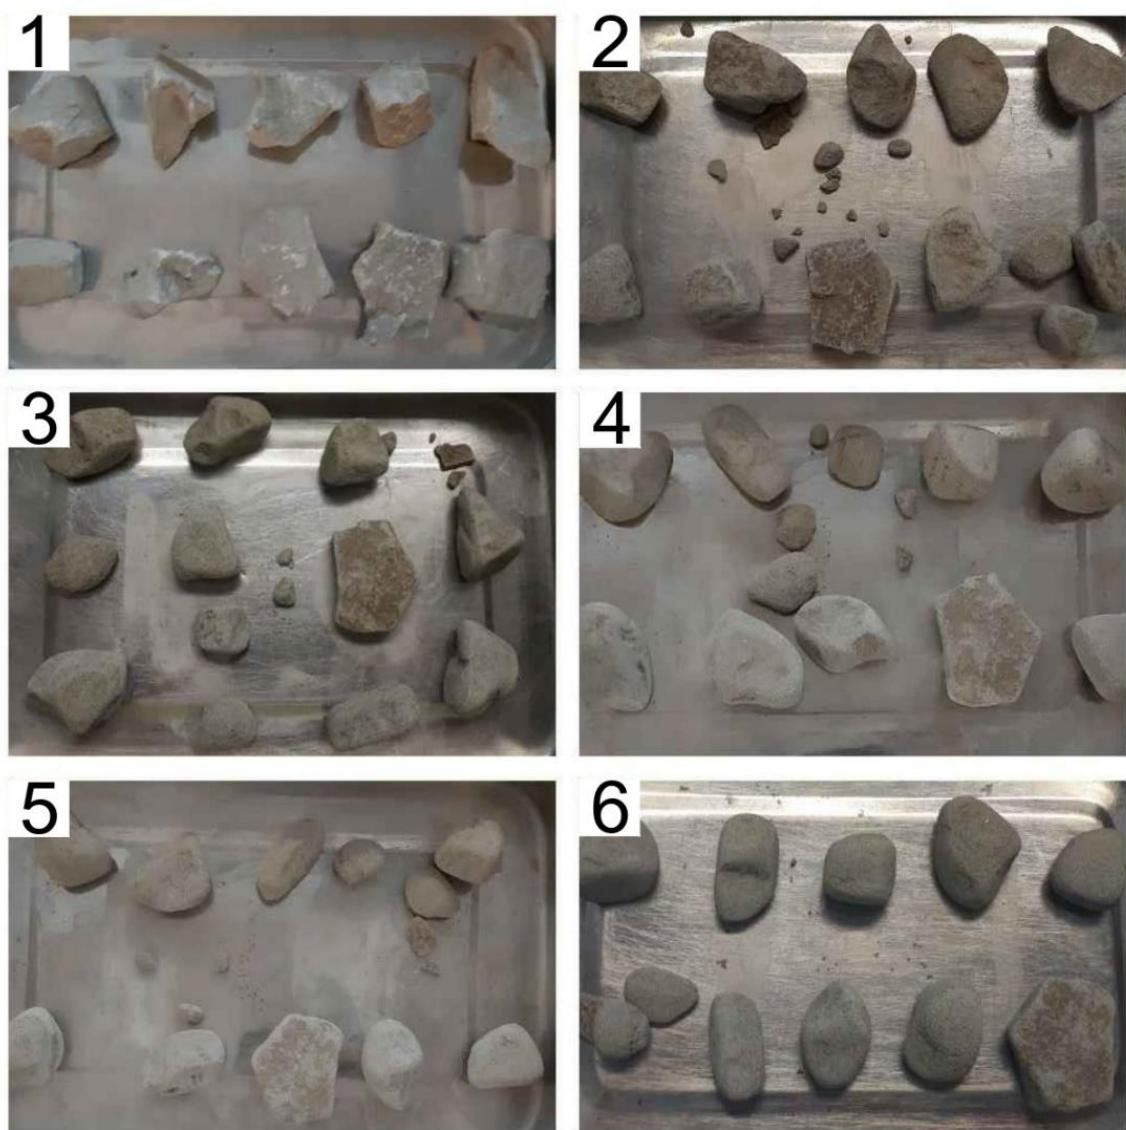
Uzorak oznake UZ-6

Slika 24: Prikaz uzorka nakon svakog ciklusa: br.1 uzorak prije pokusa, br.2 uzorak nakon 1.ciklusa, br.3 uzorak nakon 2.ciklusa, br.4 uzorak nakon 3.ciklusa, br.5 uzorak nakon 4.ciklusa, br.6 uzorak nakon 5.ciklusa.

Slika 24 prikazuje izgled uzorka pješčenjaka UZ-6 tijekom ispitivanja postojanosti nakon provedenih pet ciklusa. Na slici 24-1 prikazano je početno stanje materijala stijene, fragmenata približno jednake veličine. Rezultati indeksa postojanosti Id nakon svakog provedenog ciklusa prikazani su u tablici 9.

Uzorak pješčenjaka UZ-6 nakon prvog ciklusa lagano se zaoblio (slika 24-2). Uzorak se postepeno zaobljavao kroz sve cikluse i nekoliko fragmenata se odlomilo. Nakon petog ciklusa uzorak se u potpunosti zaoblio (slika 24-6).

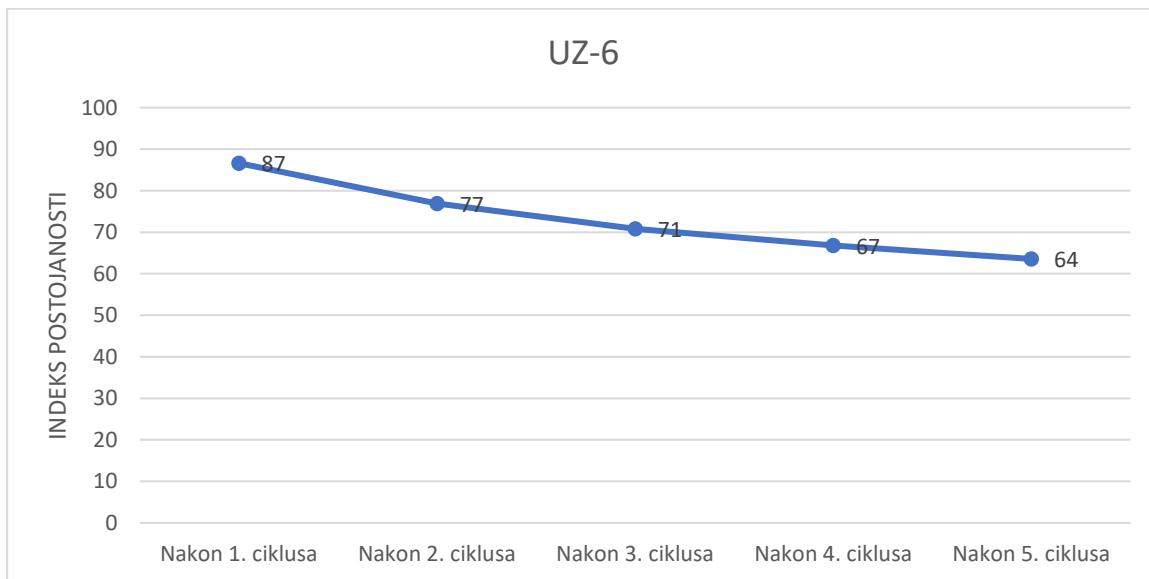
Slika 25: Grafički prikaz promjene vrijednosti indeksa postojanosti pješčenjaka UZ-6 po ciklusima.

Na temelju provedenog 2. ciklusa pokusa ispitivanja postojanosti (tablica 9), pješčenjak lagane do srednje trošnosti (SW-MW) može se okarakterizirati kao stijena srednje postojanosti, prema standardnoj klasifikaciji (tablica 2). Indeks postojanosti iste stijene nakon petog ciklusa iznosi $Id_5 = 64$ (tablica 9). Promjena vrijednosti indeksa postojanosti tijekom provedenih ciklusa prikazana je na slici 25.

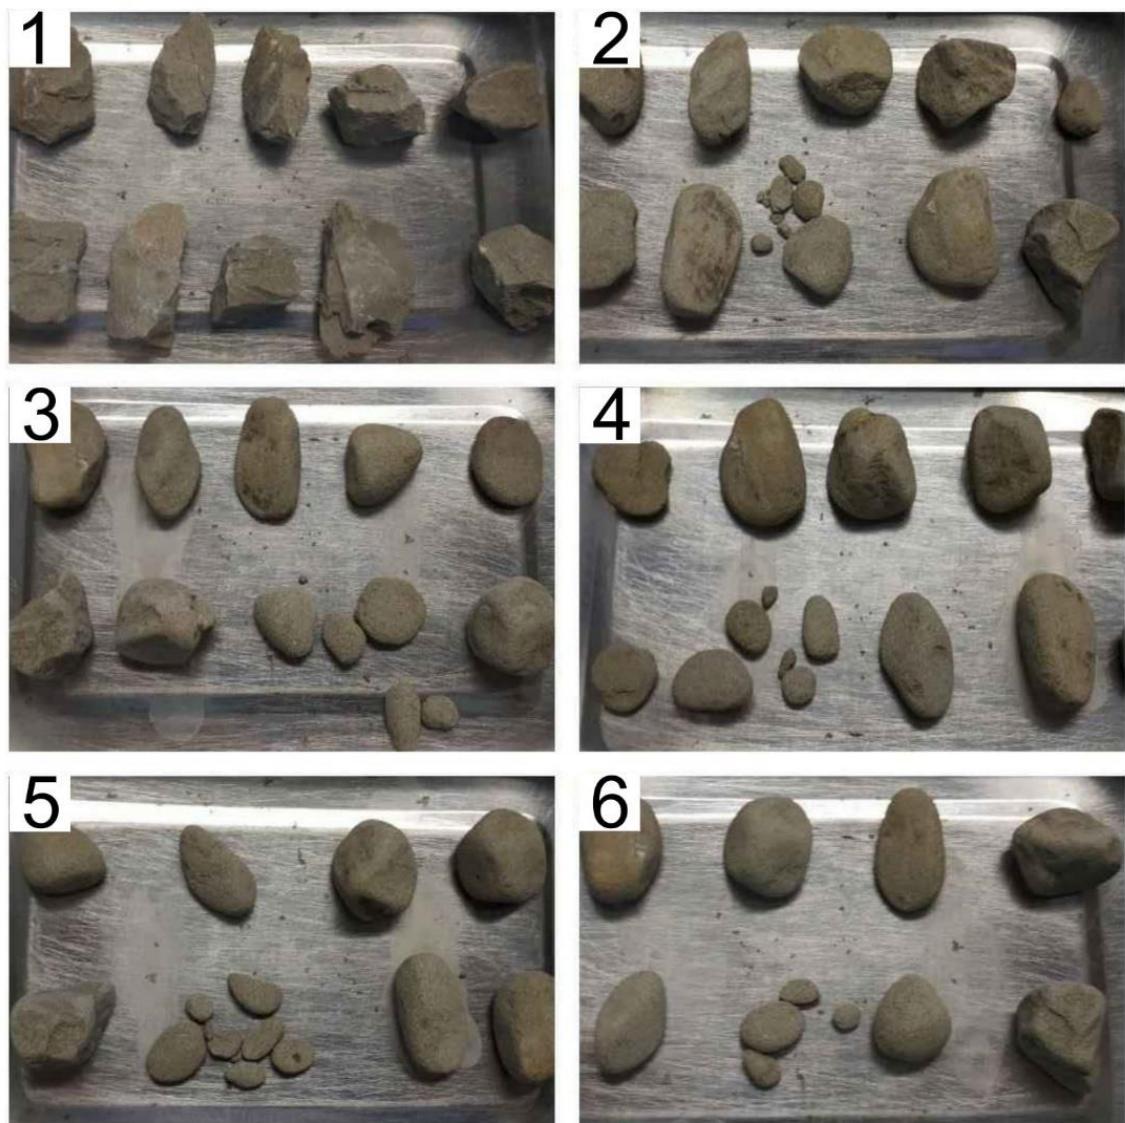
Uzorak oznake UZ-7

Slika 26: Prikaz uzorka nakon svakog ciklusa: br.1 uzorak prije pokusa, br.2 uzorak nakon 1.ciklusa, br.3 uzorak nakon 2.ciklusa, br.4 uzorak nakon 3.ciklusa, br.5 uzorak nakon 4.ciklusa, br.6 uzorak nakon 5.ciklusa.

Slika 26 prikazuje izgled uzorka pješčenjaka UZ-7 tijekom ispitivanja postojanosti nakon provedenih pet ciklusa. Na slici 26-1 prikazano je početno stanje materijala stijene, fragmenata približno jednake veličine. Rezultati indeksa postojanosti Id nakon svakog provedenog ciklusa prikazani su u tablici 10.

Uzorak pješčenjaka UZ-7 nakon prvog ciklusa znatno se zaoblio (slika 26-2). Uzorak se postepeno zaobljavao kroz sve cikluse, samo jedan fragment se raspao na manje dijelove nakon drugog ciklusa (slika 24-3). Nakon petog ciklusa uzorak se u potpunosti zaoblio (slika 26-6).

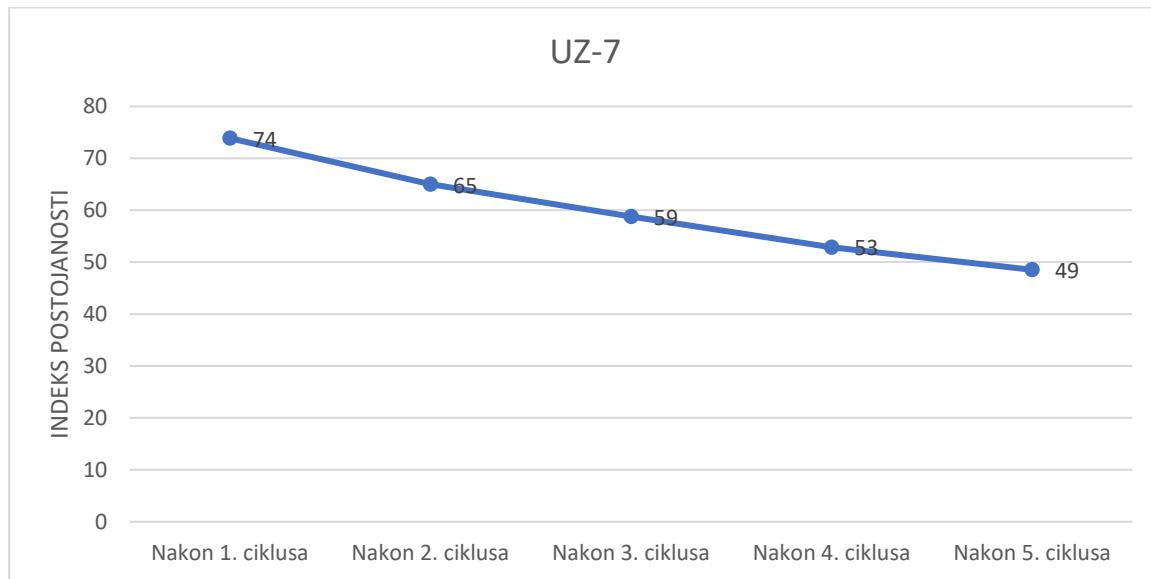
Slika 27: Grafički prikaz promjene vrijednosti indeksa postojanosti pješčenjaka UZ-7 po ciklusima.

Na temelju provedenog 2. ciklusa pokusa ispitivanja postojanosti (tablica 10), pješčenjak srednje do visoke trošnosti (MW-HW) može se okarakterizirati kao stijena srednje postojanosti, prema standardnoj klasifikaciji (tablica 2). Indeks postojanosti iste stijene nakon petog ciklusa iznosi $Id_5 = 49$ (tablica 10). Promjena vrijednosti indeksa postojanosti tijekom provedenih ciklusa prikazana je na slici 27.
