Ispitivanje postojanosti litoloških članova flišne stijenske mase

Undergraduate thesis / Završni rad

2019

Degree Grantor / Ustanova koja je dodijelila akademski / stručni stupanj: **University of Rijeka, Faculty of Civil Engineering / Sveučilište u Rijeci, Građevinski fakultet**

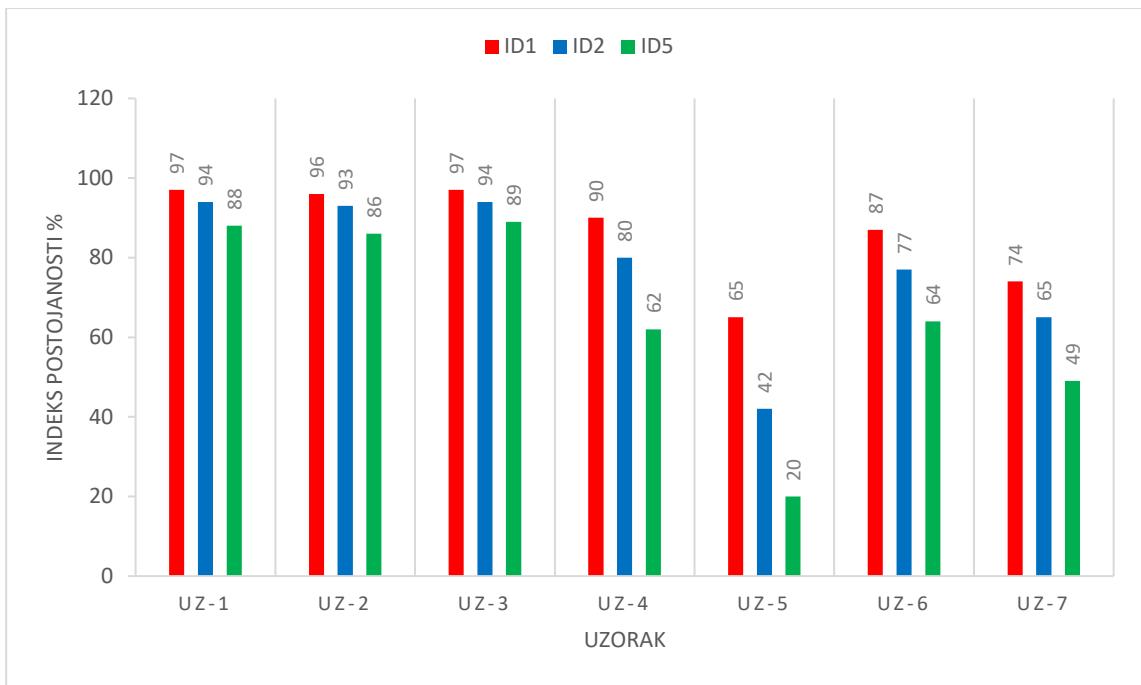
Slika 28: Grafički prikaz usporedbe indeksa postojanosti uzoraka nakon prvog, drugog i petog ciklusa.

Rezultati su pokazali da su ispitivani uzorci laporanja bili otporniji na simulaciju procesa trošenja od ispitivanih uzoraka pješčenjaka, što je povezano sa stupnjevima trošenja uzorkovanih materijala stijene (slika 28).
