# Prijedlog mjera za povećanje sigurnosti cestovnog prometa vangradske ceste

**Graduate thesis / Diplomski rad**

| 4. PRIJEDLOG MJERA ZA POVEĆANJE SIGURNOSTI na nerazvrstanoj vangradskoj<br>cesti Orešovica-Pašac-Grohovo-Drenova..... | 14 |

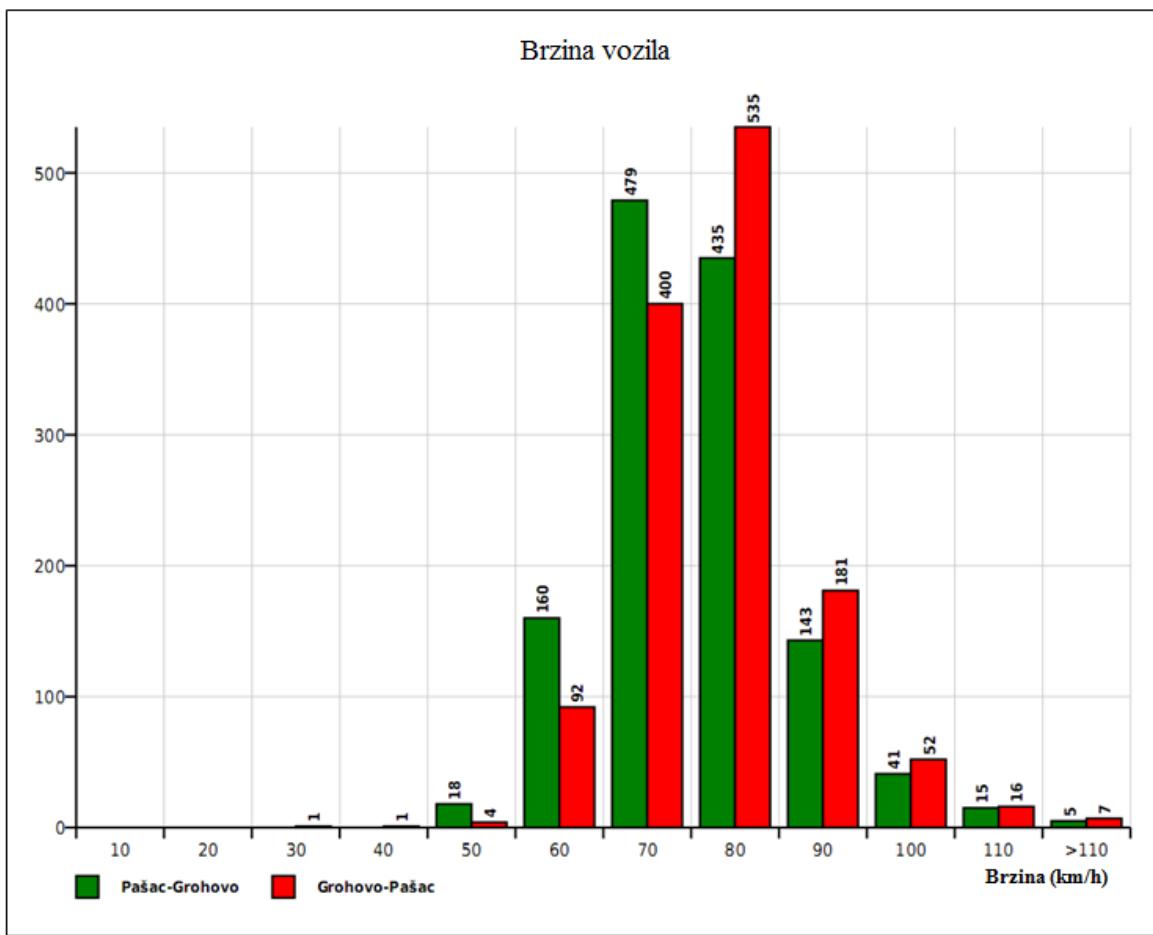
Slika 9. Brojač 1 – broj vozila u odnosu na brzinu

Na slici 9. su prikazani rezultati mjerenja brzine u odnosu na broj vozila, također mjereno tokom tjedna (radni dan). Analizirajući brzine vozila na brojaču može se vidjeti da je prilikom povećavanja brzina nešto više vozila koja prometuju u smjeru Grohovo-Pašac u odnosu na suprutni smjer.

Obradom podataka brojača ustanovljeno je da su za smjer Pašac-Grohovo postignute sljedeće brzine:  $v_{min}=45$  km/h,  $v_{max}$  128 km/h dok je prosječna brzina 71 km/h. Za smjer Grohovo-Pašac postignute su sljedeće brzine:  $v_{min}=24$  km/h,  $v_{max}$  132 km/h dok je prosječna brzina 74 km/h.

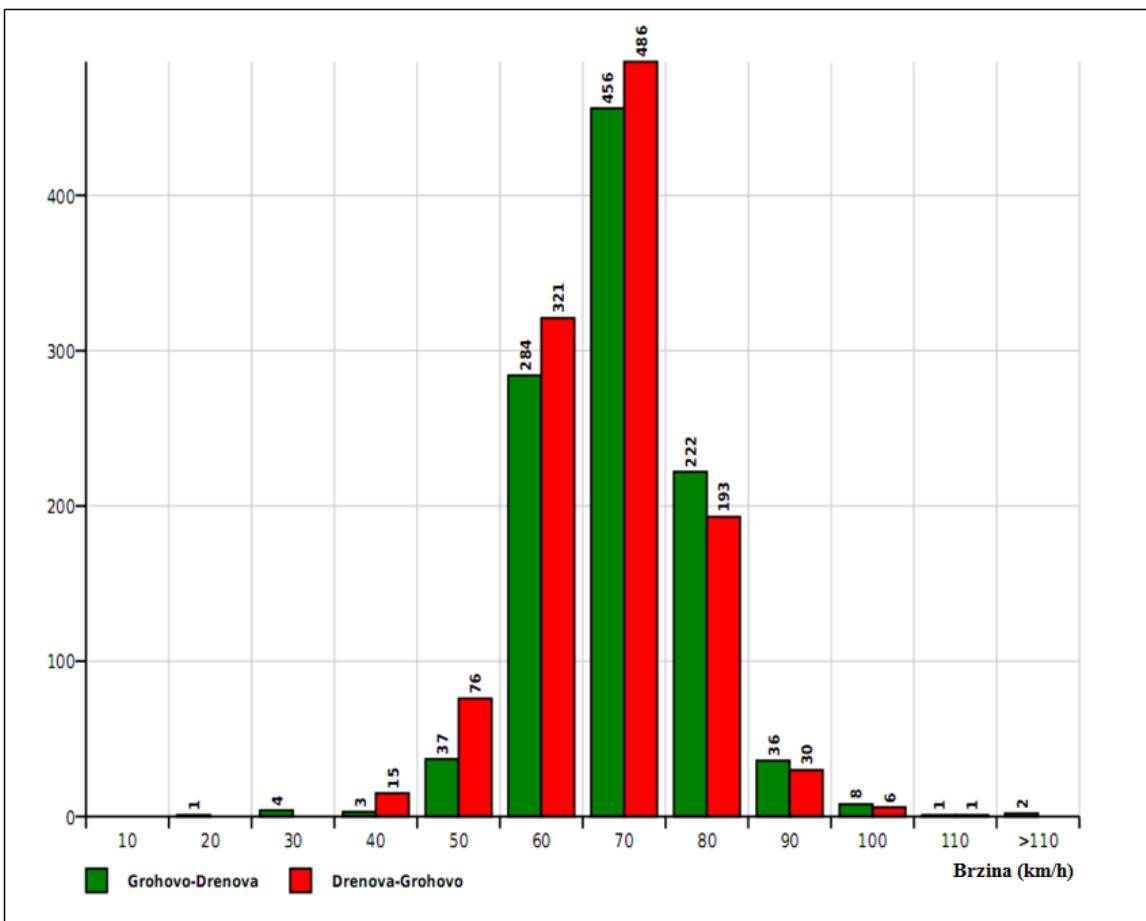
Slika 13. Brojač 2 – broj vozila u odnosu na brzinu

Na slici 13. su prikazani rezultati mjerjenja brzine u odnosu na broj vozila, također mjereno tokom tjedna (radni dan). Analizirajući postignute brzine u odnosu na broj vozila na brojaču se može vidjeti da je nešto više vozila koja prometuju u smjeru Drenova-Grohovo.

Obradom podataka brojača ustanovljeno je da su za smjer Grohovo-Drenova postignute sljedeće brzine:  $v_{min}=14 \text{ km/h}$ ,  $v_{max} 119 \text{ km/h}$  dok je prosječna brzina  $65 \text{ km/h}$ . Za smjer Drenova-Grohovo postignute su sljedeće brzine:  $v_{min}=33 \text{ km/h}$ ,  $v_{max} 103 \text{ km/h}$  dok je prosječna brzina  $63 \text{ km/h}$ .

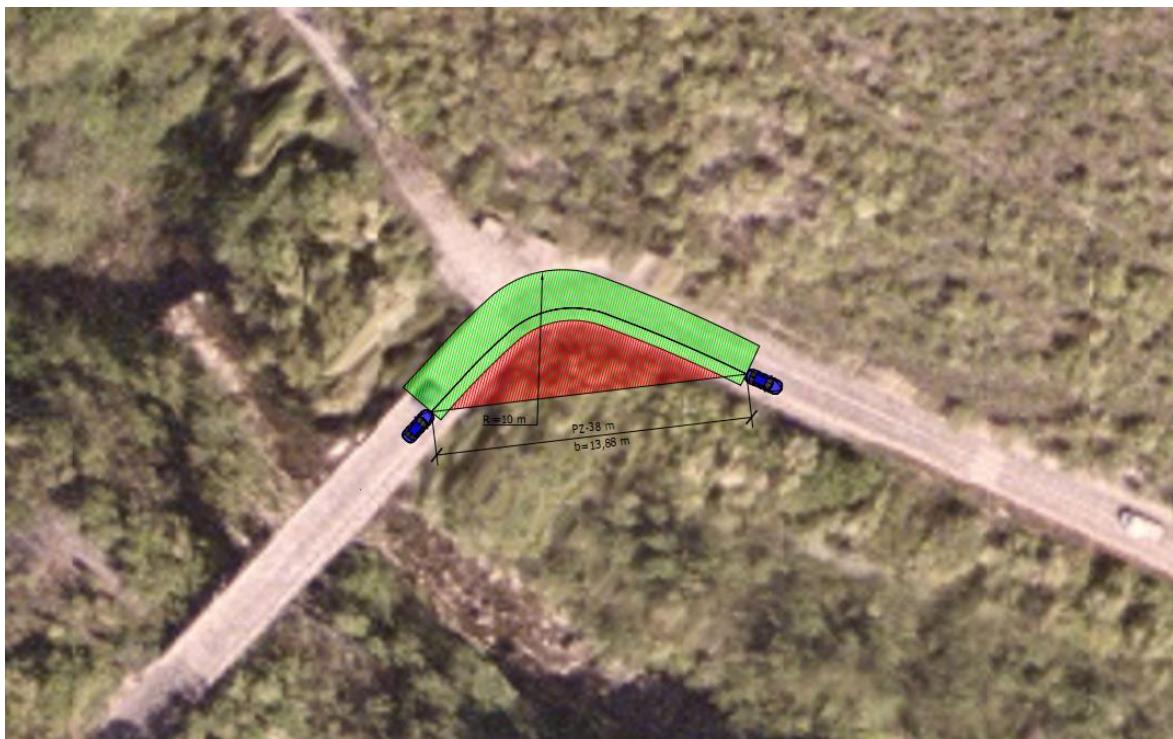
Slika 25. Preglednost horizontalne krivine R1 odabrane za analizu

Na Slici 25. zeleno označeno prikazuje osigurani dio potrebne širine preglednosti, a crveno označeno prikazuje dio koji nije pregledan.

Slika 28. prikazuje stanje na terenu gdje se može lako uočiti da sa lijeve strane nema potrebne berme koja bi osigurala potrebnu širinu preglednosti, a i visoka i gusta vegetacija sa lijeve strane prometnice bitno utječe na preglednost u krivini. Također se može uočiti da nema rubnih traka, a i boja središnje linije je istrošena i izbljedjela.

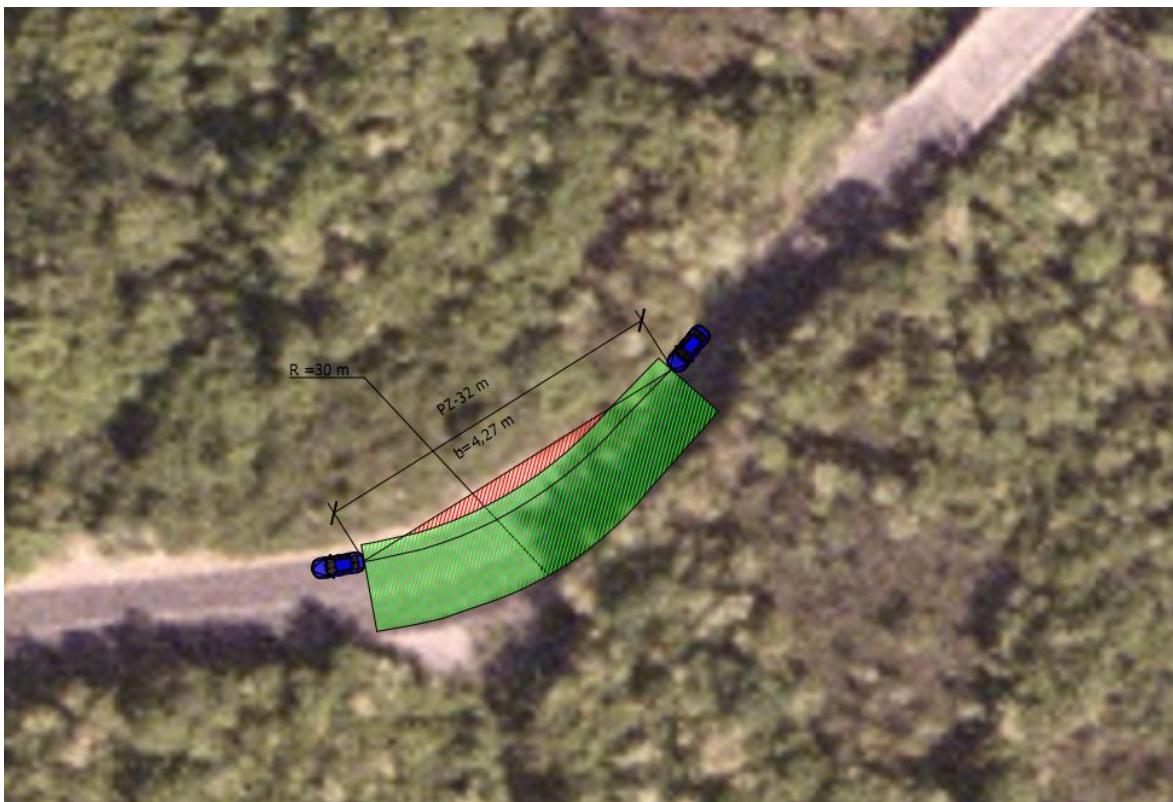
Slika 27. Preglednost horizontalne krivine R2 odabrane za analizu

Na Slici 27. zeleno označeno prikazuje osigurani dio potrebne širine preglednosti, a crveno označeno prikazuje dio koji nije pregledan.

Slika 28. prikazuje stanje na terenu gdje se može lako uočiti da sa desne strane nema potrebne berme koja bi osigurala potrebnu širinu preglednosti, a i strmi vertikalni usjek-stijena kao i vegetacija sa desne strane prometnice bitno utječu na preglednost u krivini.

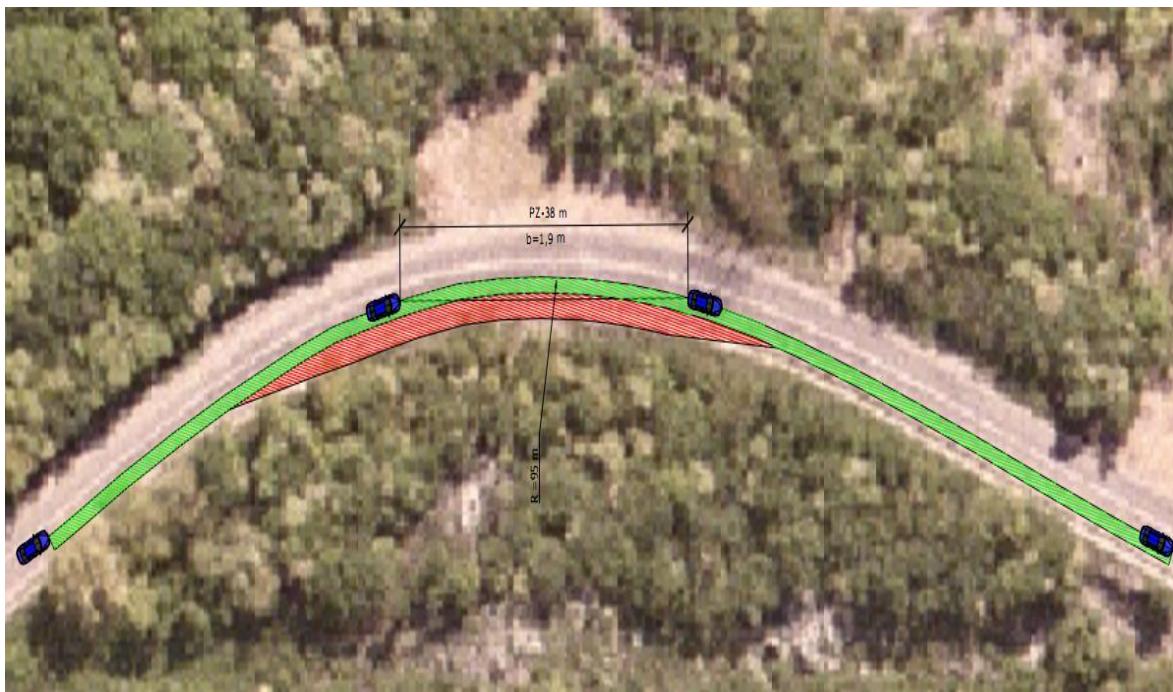
Slika 29. Preglednost horizontalne krivine R3 odabrane za analizu

Na Slici 29. zeleno označeno prikazuje osigurani dio potrebne širine preglednosti, a crveno označeno prikazuje dio koji nije pregledan.

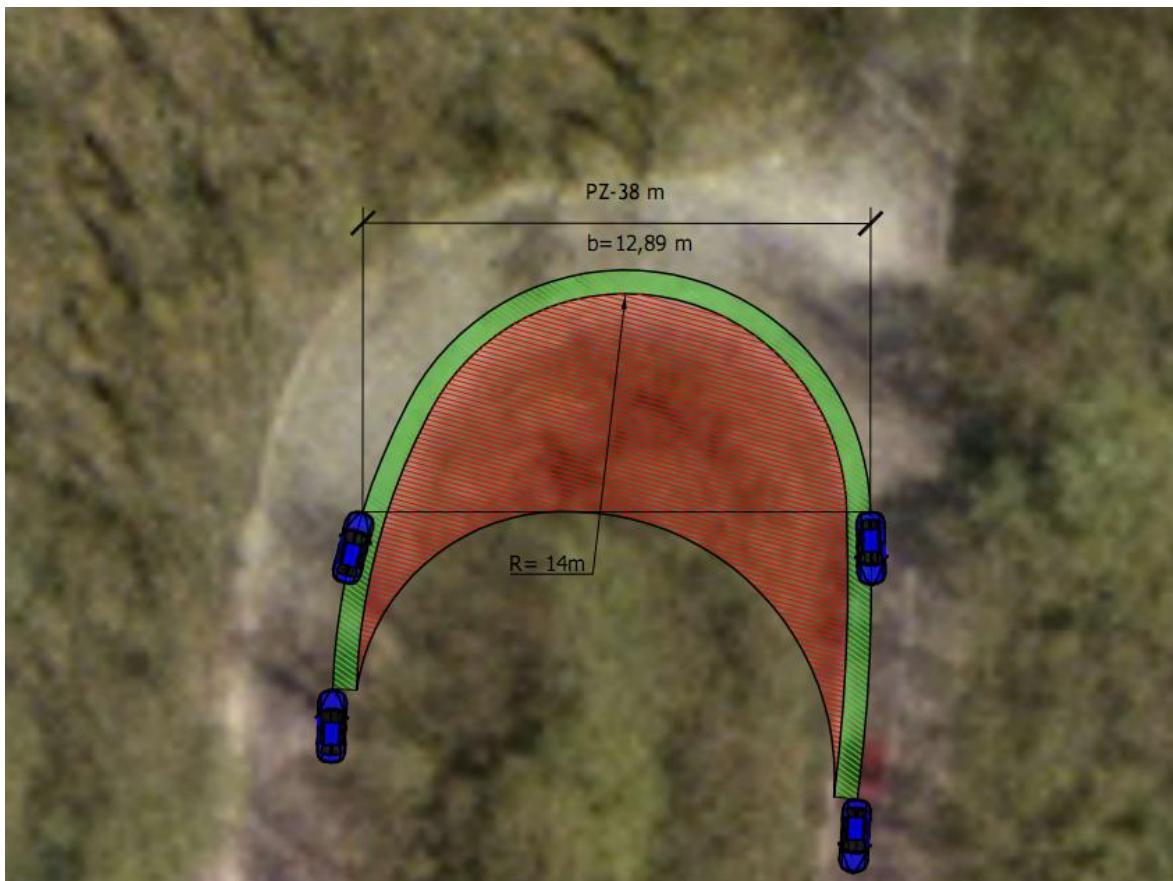
Slika 31. Preglednost horizontalne krivine R4 odabrane za analizu

Na Slici 31. zeleno označeno prikazuje osigurani dio potrebne širine preglednosti, a crveno označeno prikazuje dio koji nije pregledan.

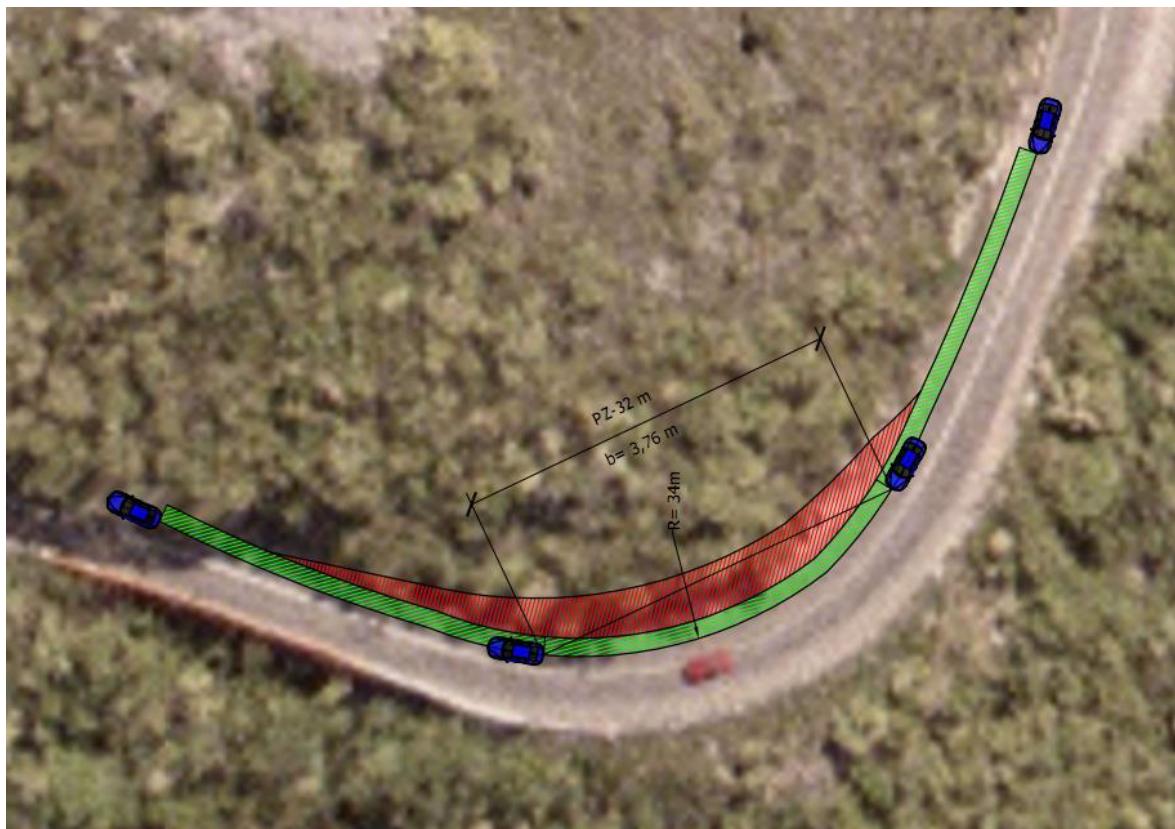
Slika 33. Preglednost horizontalne krivine R5 odabrane za analizu

Na Slici 33. zeleno označeno prikazuje osigurani dio potrebne širine preglednosti, a crveno označeno prikazuje dio koji nije pregledan.
