Trajnost betonskih konstrukcija

Master's thesis / Diplomski rad

Praktični dio rada fokusira se na hotel Panorama, gdje su provedena opsežna ispitivanja kako bi se utvrdila kvaliteta i stanje materijala. Analizirani su korišteni materijali, uspoređeni s današnjim materijalima, te je detaljno opisano stanje oštećenja betonske konstrukcija. Na temelju dobivenih rezultata, predložene su odgovarajuće mjere sanacije koje će pomoći pri rekonstrukciji građevine te osigurati da konstrukcija i u budućnosti ostane sigurna za korištenje.

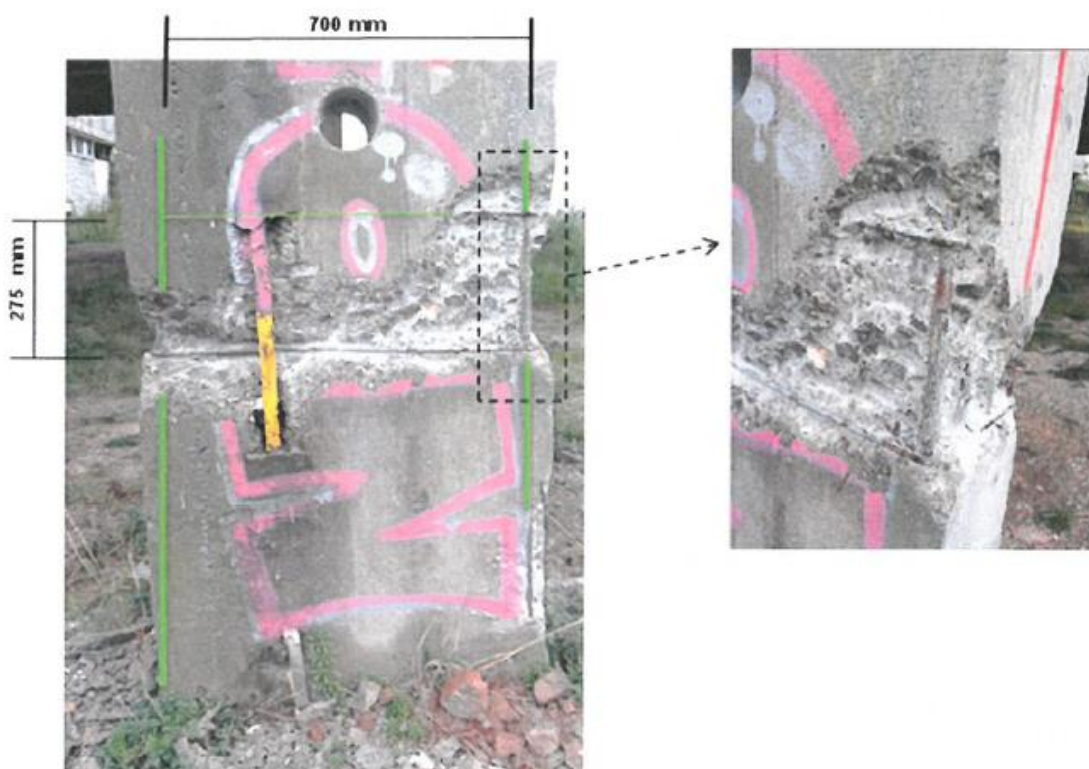
Slika 38 Terenska ispitivanja karakteristika armature [13]

Oznaka pozicije	Konstruktivni element	Armatura u konstrukciji	Debljina zaštitnog sloja betona (mm)
B-K-1-1	stup	vertikalne šipke GA ϕ 20 mm, 8 kom.; horizontalne šipke (vilice) GA ϕ 8 mm na razmaku 275 mm; armatura s vidljivim tragovima korozije	30-50

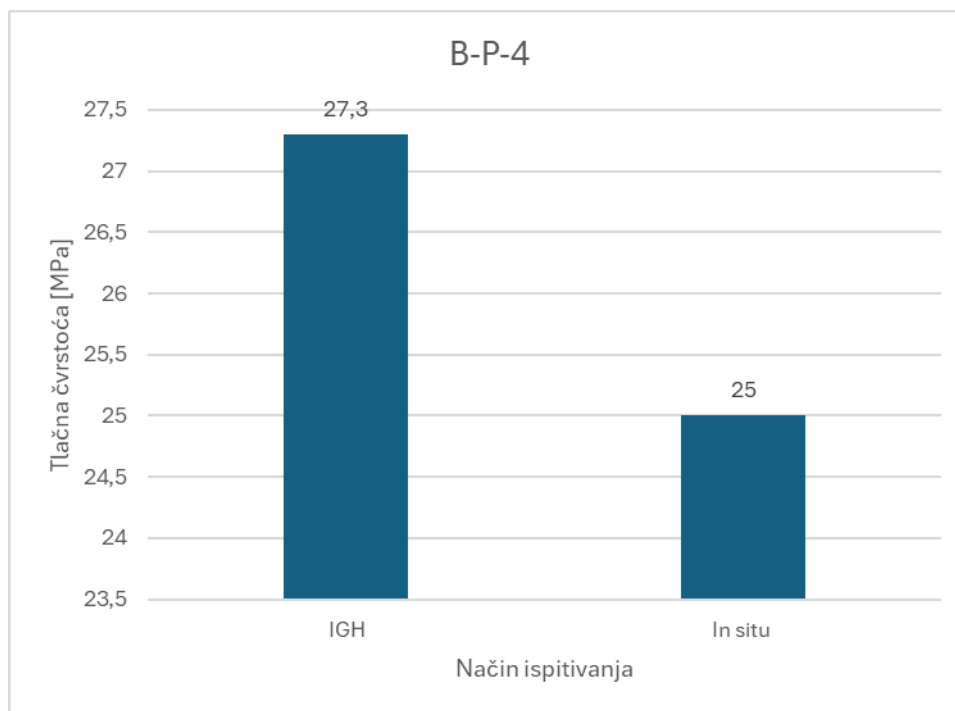
Slika 46 Graf prikazuje usporedbu rezultata ovlaštene institucije i in situ rezultata (B-P-4)

U nastavku je prikazan graf koji prikazuje usporedbu rezultata dobivenih ispitivanjem ovlaštene institucije i in situ ispitivanjem (Slika 46).

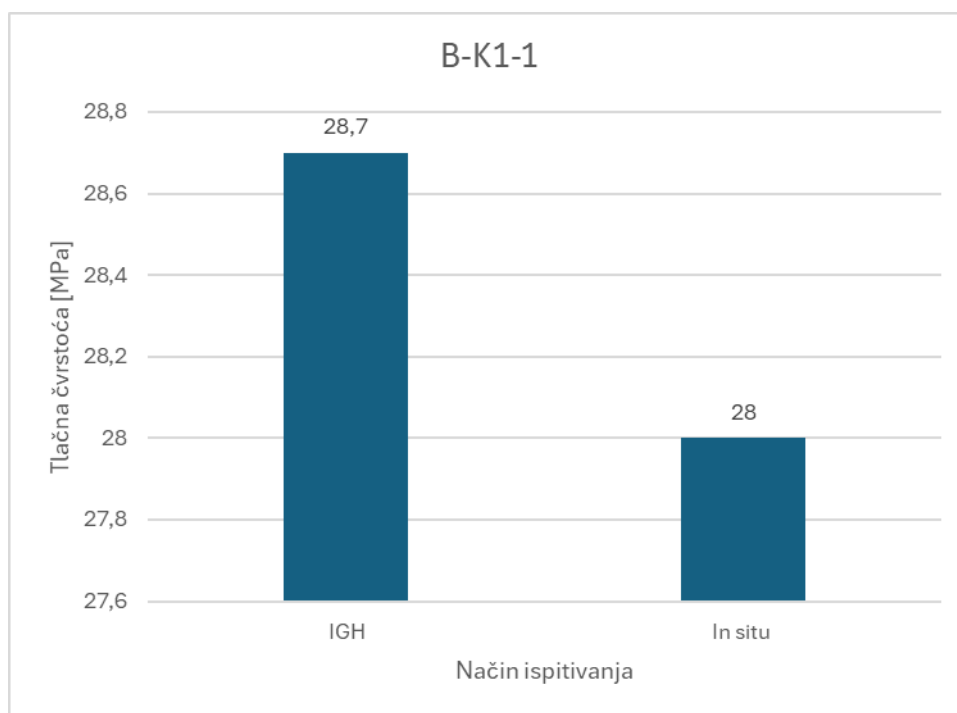
Slika 49 Graf prikazuje usporedbu rezultata ovlaštene institucije i in situ rezultata (B-K1-1)

U nastavku je prikazan graf koji prikazuje usporedbu rezultata dobivenih ispitivanjem ovlaštene institucije i in situ ispitivanjem (*Slika 49*)

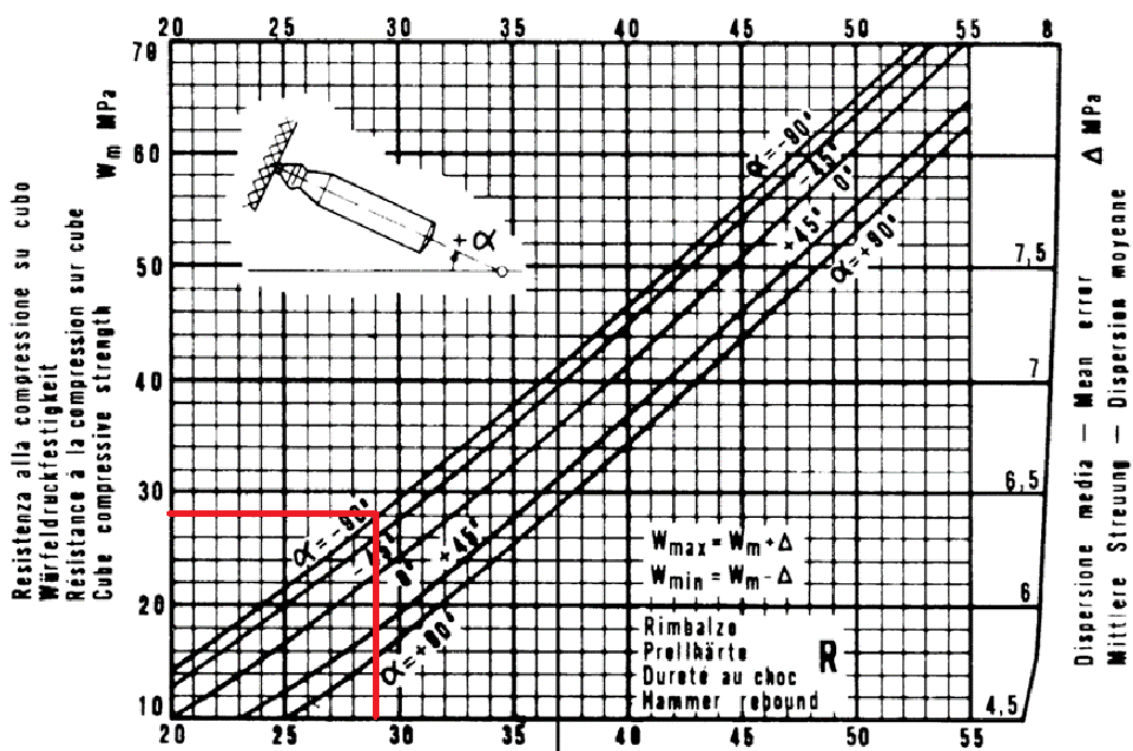
Slika 50 Postupak iščitavanja tlačne čvrstoće preko prosječne vrijednosti dobivene sklerometrom; pozicija B-K1-1

Vidljivo je kako je ispitivanjem u laboratoriju dobivena vrijednost tlačne čvrstoće 28,7 MPa (Tablica 10) dok je ispitivanjem in situ pomoću sklerometra dobiveno približno 28 MPa. Time se može zaključiti kako je na ovoj poziciji podudarnost primijenjenih metoda ispitivanja za određivanje tlačne čvrstoće također vrlo dobra.

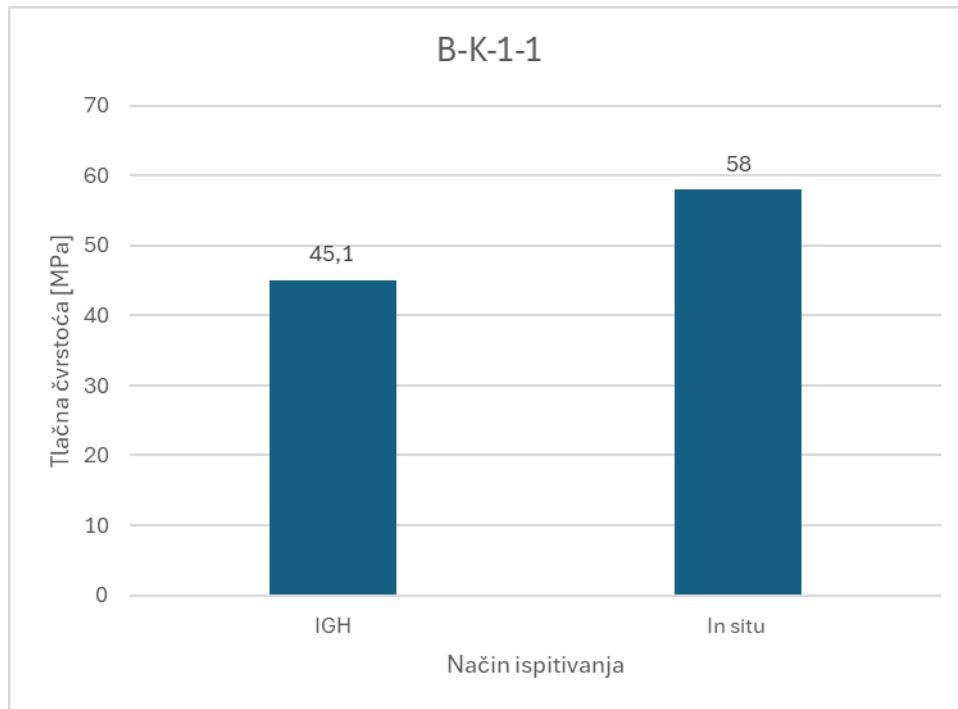
Slika 52 Graf prikazuje usporedbu rezultata ovlaštene institucije i in situ rezultata (B-K-1-1)

U nastavku je prikazan graf koji prikazuje usporedbu rezultata dobivenih ispitivanjem ovlaštene institucije i in situ ispitivanjem (Slika 52)

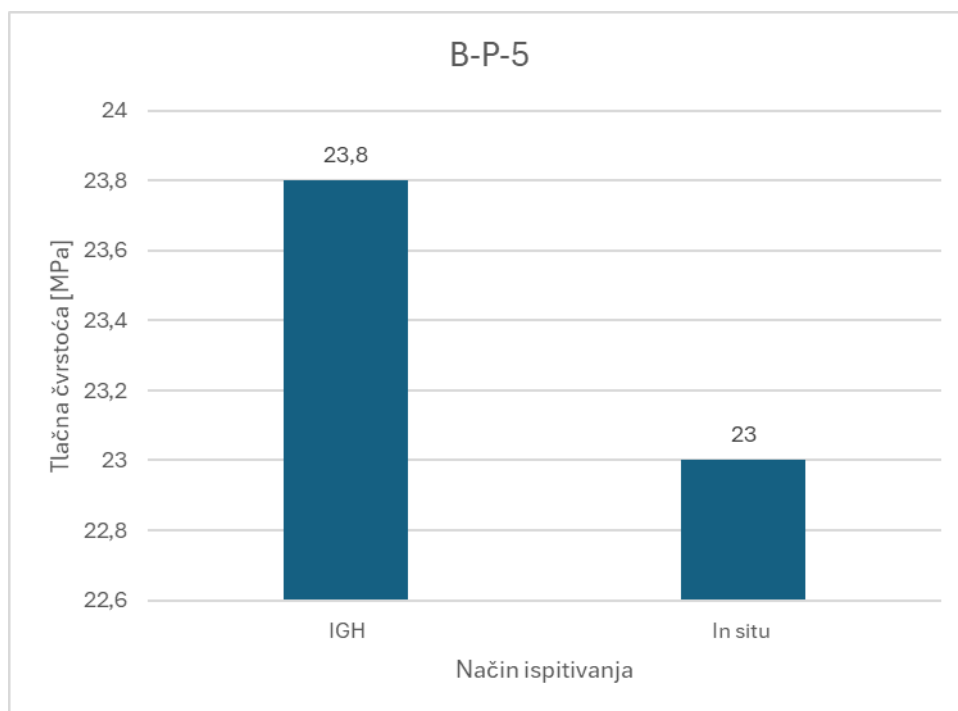
Slika 61 Graf prikazuje usporedbu rezultata ovlaštene institucije i in situ rezultata (B-P-5)

U nastavku je prikazan graf koji prikazuje usporedbu rezultata dobivenih ispitivanjem ovlaštene institucije i in situ ispitivanjem (Slika 61)
